INFORME CUATRIMESTRAL FASE EXPLOTACIÓN 1^{er} INFORME – 4^o AÑO

VIGILANCIA AMBIENTAL PE LAS MAJAS VI C

Nombre de la instalación:	PE Las Majas VI C
Provincia/s ubicación de la instalación:	Zaragoza
Nombre del titular:	Desarrollo Eólicos Las Majas VI, S.L.
CIF del titular:	B – 87800116
Nombre de la empresa de vigilancia:	Athmos Sostenibilidad SL
Tipo de EIA:	Ordinaria
Informe de FASE de:	EXPLOTACIÓN
Periodicidad del informe según DIA:	Cuatrimestral
Año de seguimiento n°:	AÑO 4
N° de informe y año de seguimiento:	INFORME n°1 del AÑO 4
Periodo que recoge el informe:	FEBRERO 2024 – MAYO 2024

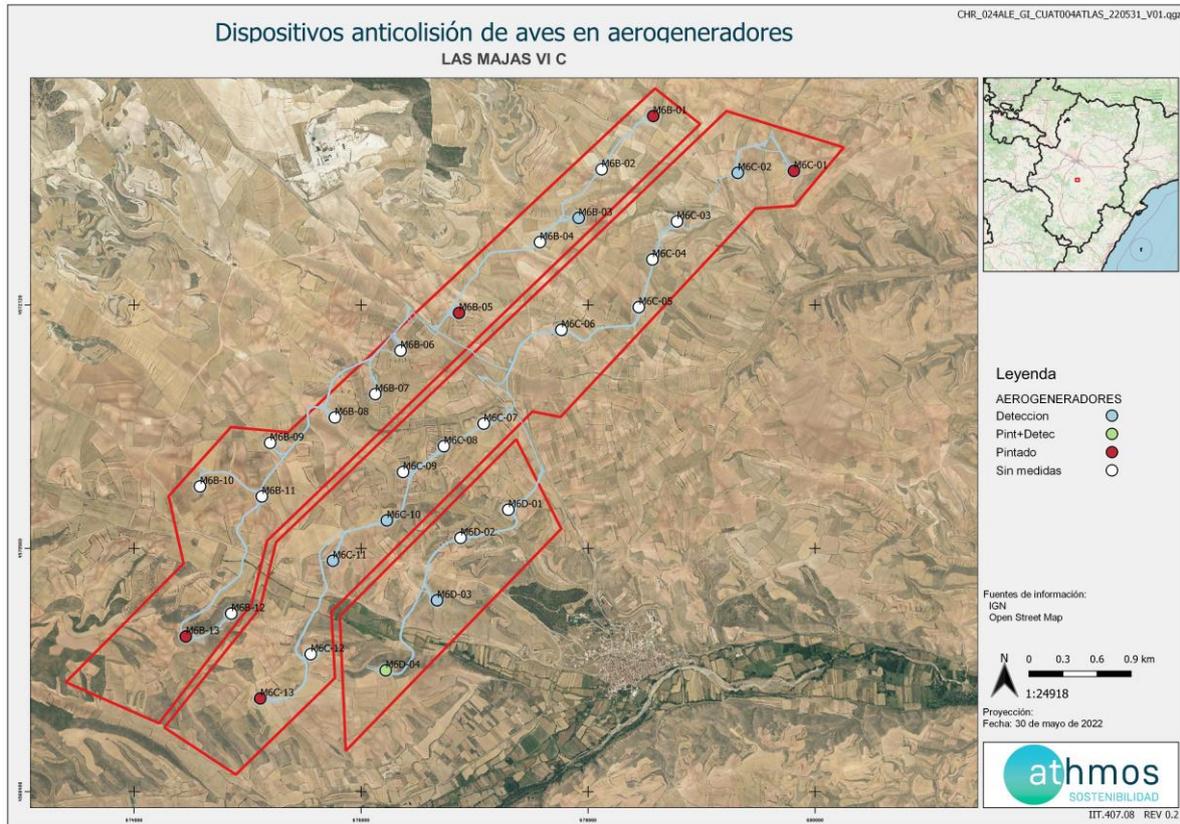
Con base en el informe propuesta y la resolución emitida por el INAGA, se instalaron dispositivos anticolidión en los aerogeneradores LM6C – 01, LM6C – 02, LM6C – 10, LM6C – 11 y LM6C – 13.

Las tipologías de estas medidas de innovación se pueden clasificar en: sistemas de detección y disuasión (DD), pintado de palas (PP) y sistema de parada (DP). A continuación, en el mapa se muestran los aerogeneradores con estas medidas aplicadas.

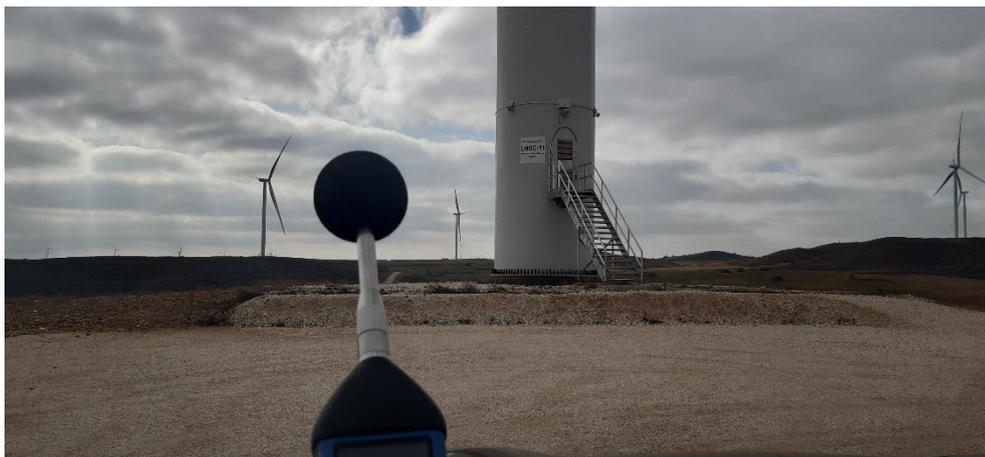
Foto 1. Medición sonómetro en L6C – 11. Aerogenerador parado. Viento suave

Los resultados se encuentran dentro de los parámetros indicados para áreas de alta sensibilidad acústica, áreas industriales y áreas residenciales. En aquellos puntos en los que los valores han sobrepasado estos parámetros, se ha indicado que es debido a las rachas de viento del día en el que se realizaron las mediciones, y a la circulación de vehículos o maquinaria pesada. En mediciones anteriores, los datos han sido similares, debido a la época del año y la meteorología.

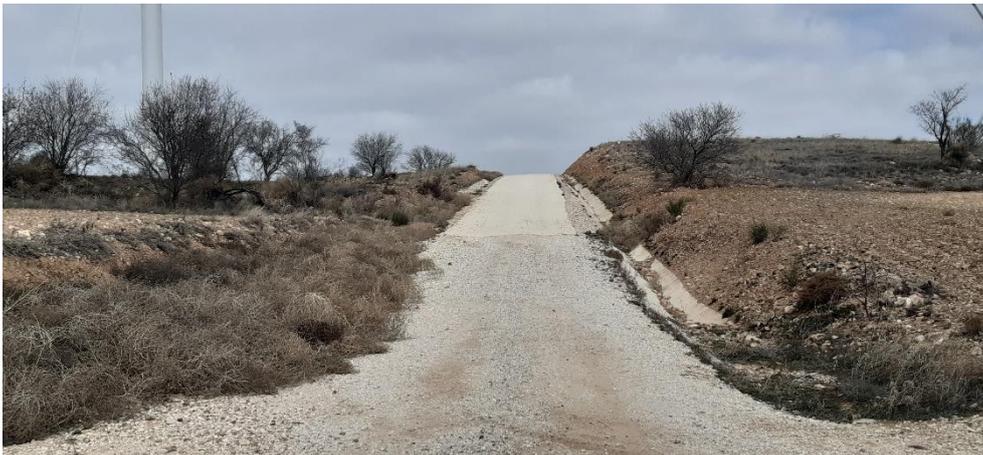
En el parque eólico Las Majas 6C, se han observado nueve ODTs y cunetas afectadas tanto por vegetación arbustiva como por sedimentos. Se recomienda realizar una limpieza y mantenimiento de las cunetas colmatadas por sedimentos, así como de la situada en la cuesta de acceso al aerogenerador L6C.09, en la que la vegetación arbustiva llega a sobrepasar el metro de altura.

Foto 2. Cuneta llena de vegetación arbustiva en vial de acceso al aero L6C – 09. ODT también afectada en la cuesta.

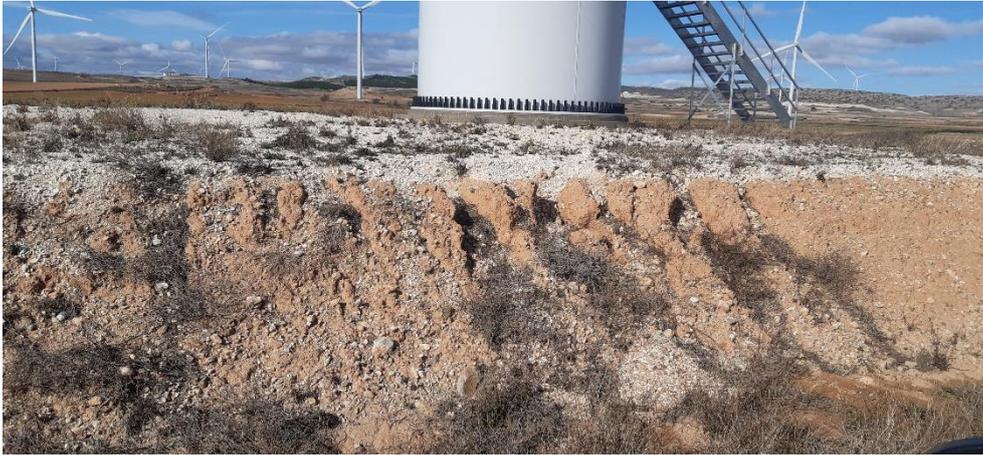
En el parque eólico Las Majas 6C, se han observado varios taludes de desmonte y de terraplén afectados por procesos erosivos muy avanzados (L6C.04, L6C.07, L6C.08 y L6C.11), formado cárcavas de gran profundidad. Esto es debido a que los materiales sobre los que se asienta el parque son fácilmente disgregables, y que las infraestructuras afectadas están construidas en una zona de alta pendiente, por lo que es más fácil que el material se erosione por acción de la lluvia.

Foto 3. Erosión hídrica en materiales lutíticos del talud terraplén de cimentación del aere L6C – 04.
