# INFORME CUATRIMESTRAL FASE EXPLOTACIÓN 2º INFORME – 4º AÑO

## VIGILANCIA AMBIENTAL PE LAS MAJAS VI C

| <b>Nombre de la instalación:</b> | PE Las Majas VI C |
| <b>Nº de informe y año de seguimiento:</b> | INFORME nº2 del AÑO 4 |

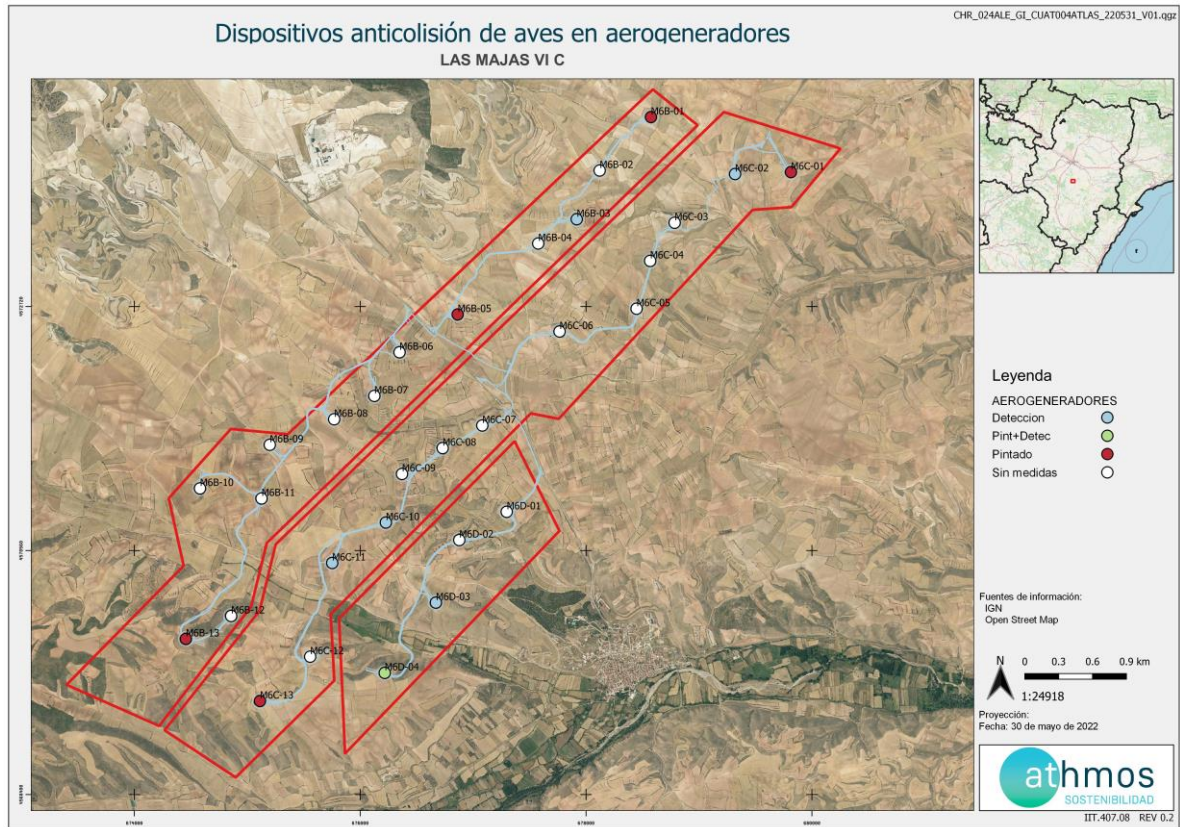
Con base en el informe propuesta y la resolución emitida por el INAGA, se instalaron dispositivos anticolidión en los aerogeneradores LM6C – 01, LM6C – 02, LM6C – 10, LM6C – 11 y LM6C – 13.

Las tipologías de estas medidas de innovación se pueden clasificar en: sistemas de detección y disuasión (DD), pintado de palas (PP) y sistema de parada (DP). A continuación, en el mapa se muestran los aerogeneradores con estas medidas aplicadas.

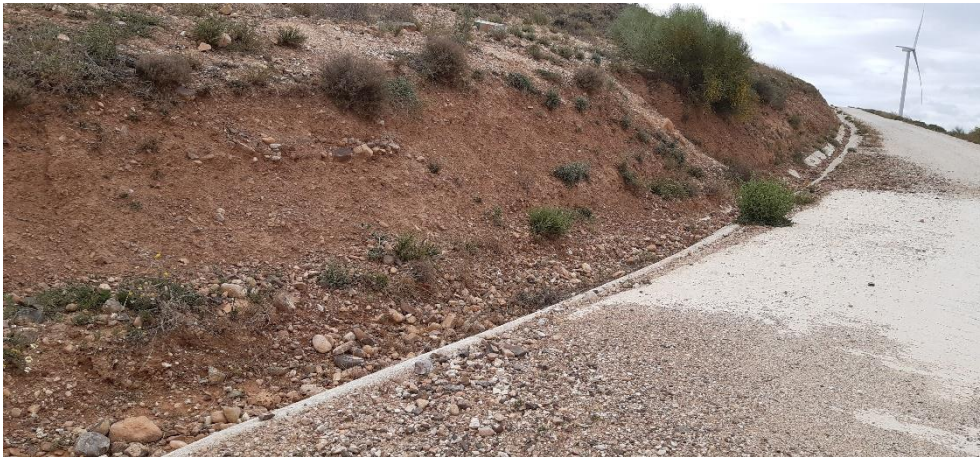
En el parque eólico Las Majas 6C, se han observado ocho ODTs y cunetas afectadas tanto por vegetación arbustiva como por sedimentos (L6C – 11 y L6C – 12). Se recomienda realizar una limpieza y mantenimiento de las cunetas colmatadas por sedimentos, así como de la situada en la cuesta de acceso al aerogenerador L6C – 09, en la que la vegetación arbustiva llega sobrepasar el metro de altura y afecta a las ODTs unidas a la cuneta.

Foto 2. Cuneta llena de sedimentos y rocas en vial de acceso al aerogenerador L6C – 12.

| ID_PUNTO | TIPO | ESTADO | ESTRUCTURA | OBSERVACIONES | X | Y |
|---|---|---|---|---|---|---|
| 15 | 03:<br>DRENAJE | 01:<br>DEFICIENTE | 01: CUNETAS | Cuneta llena de sedimentos y rocas en vial de acceso al aero L6C.12. | 675592 | 4569997 |

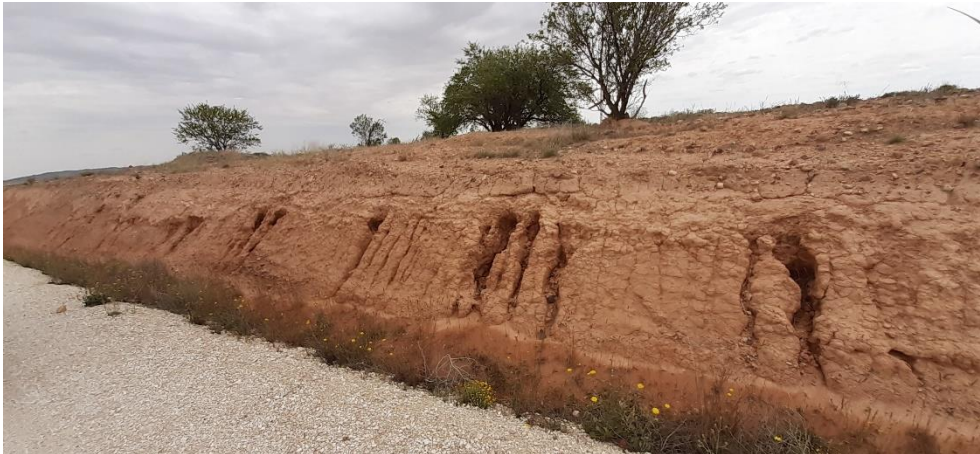
En el parque eólico Las Majas 6C, se han observado varios taludes de desmonte y de terraplén afectados por procesos erosivos muy avanzados (L6C.04, L6C.07, L6C.08 y L6C.11), formado cárcavas de gran profundidad. Esto es debido a que los materiales sobre los que se asienta el parque son fácilmente disgregables, y que las infraestructuras afectadas están construidas en una zona de alta pendiente, por lo que es más fácil que el material se erosione por acción de la lluvia.

*Foto 3. Erosión hídrica en materiales lutíticos del talud de desmonte del vial de acceso al aereo L6C – 08.*
