# INFORME CUATRIMESTRAL FASE EXPLOTACIÓN 3<sup>er</sup> INFORME – 4<sup>o</sup> AÑO

## VIGILANCIA AMBIENTAL PE LAS MAJAS VI D

El presente informe corresponde al tercer informe cuatrimestral del cuarto año de explotación en el parque eólico Las Majas VI D, para las fechas comprendidas entre **octubre de 2024 a enero de 2025**, el cual ha sido redactado para dar cumplimiento al condicionado número 16 de la Declaración de Impacto Ambiental (DIA), que indica lo siguiente:

El parque eólico Las Majas VI D, situado en el término municipal de Azuara (Zaragoza), consta de un total de cuatro aerogeneradores de 3,6 MW de potencia, acumulando un total de 14,5 MW. La energía eléctrica se evacúa mediante una línea hasta la SET Las Majas VI, situada en el término municipal de Azuara. Las coordenadas de los aerogeneradores, en sistema de referencia UTM ETRS89 Huso 30, son las siguientes:

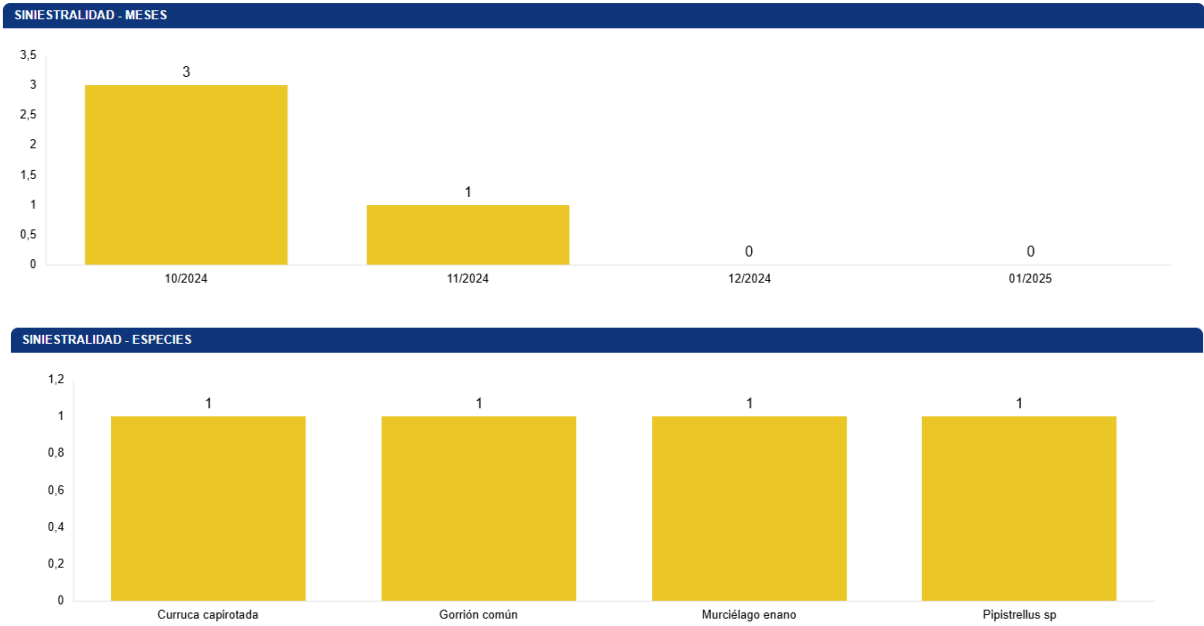
Se muestra la siniestralidad del parque eólico detallada por aerogenerador, meses y especies.

Respecto al mismo periodo cuatrimestral para el año anterior, ha aumentado en 10 individuos la siniestralidad.

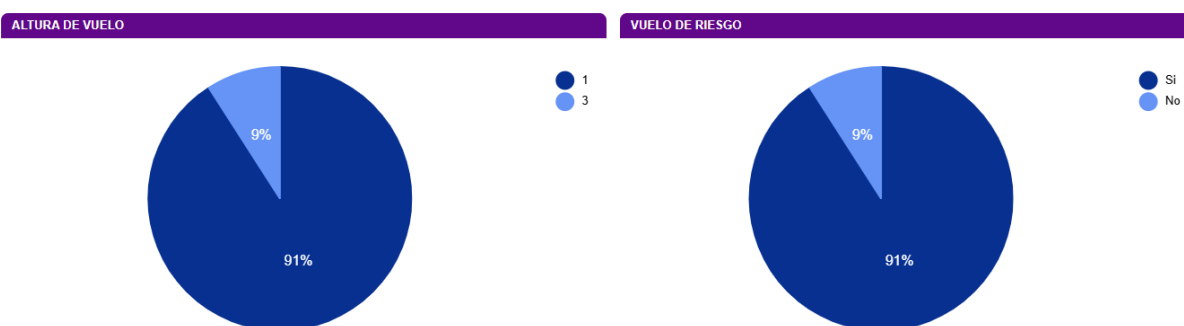
Las siguientes gráficas muestran la altura de vuelo de las observaciones y el porcentaje de vuelos de riesgo:

La altura se categoriza de la siguiente manera; **0**: Individuos posados, **1**: Vuelo por debajo del barrido de las palas, **2**: En el área de barrido de las palas y **3**: Por encima del área del barrido de las palas.

Se considera **vuelo de riesgo** cuando un individuo entra en un radio de 200 metros alrededor del aerogenerador objeto de observación.

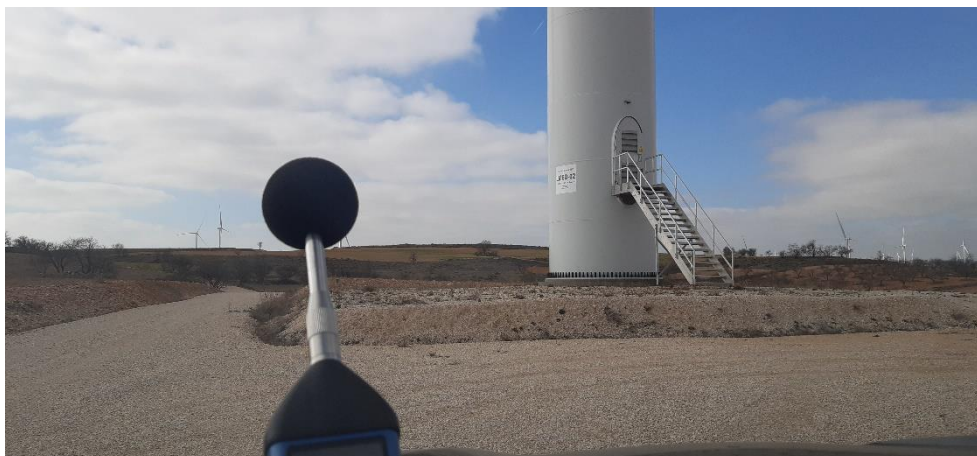
Foto 1. Medición sonómetro en L6D – 02. Aerogenerador funcionando. Viento suave

Los resultados se encuentran dentro de los parámetros indicados para áreas de alta sensibilidad acústica, áreas industriales y áreas residenciales. En aquellos puntos en los que los valores han sobrepasado estos parámetros, se ha indicado que es debido a las rachas de viento del día en el que se realizaron las mediciones, y a la circulación de vehículos o maquinaria pesada. En mediciones anteriores, los datos han sido similares, debido a la época del año y la meteorología.

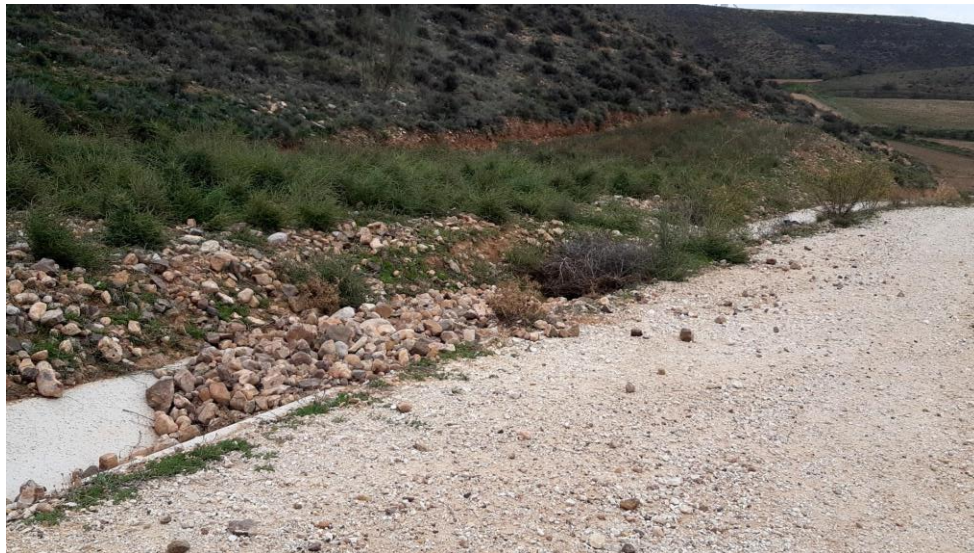
En el parque eólico Las Majas 6D, se han observado cuatro puntos afectados tanto por vegetación arbustiva como por sedimentos (ODTs y cunetas). Esto se debe a que parte del parque se encuentra en una zona de mayor pendiente (donde se han construido taludes altos, y, por lo tanto, más susceptibles a la erosión).

*Foto 1. Tubo de drenaje taponado por vegetación arbustiva y piedras en vial de acceso al aero L6D.04.*

| ID_PUNTO | TIPO | ESTADO | ESTRUCTURA | OBSERVACIONES | X | Y |
|---|---|---|---|---|---|---|
| 26 | 03:<br>DRENAJE | 01:<br>DEFICIENTE | 02: ODT | Tubo de drenaje taponado por vegetación arbustiva y piedras en vial de acceso al aero L6D.04. | 676456 | 4570020 |

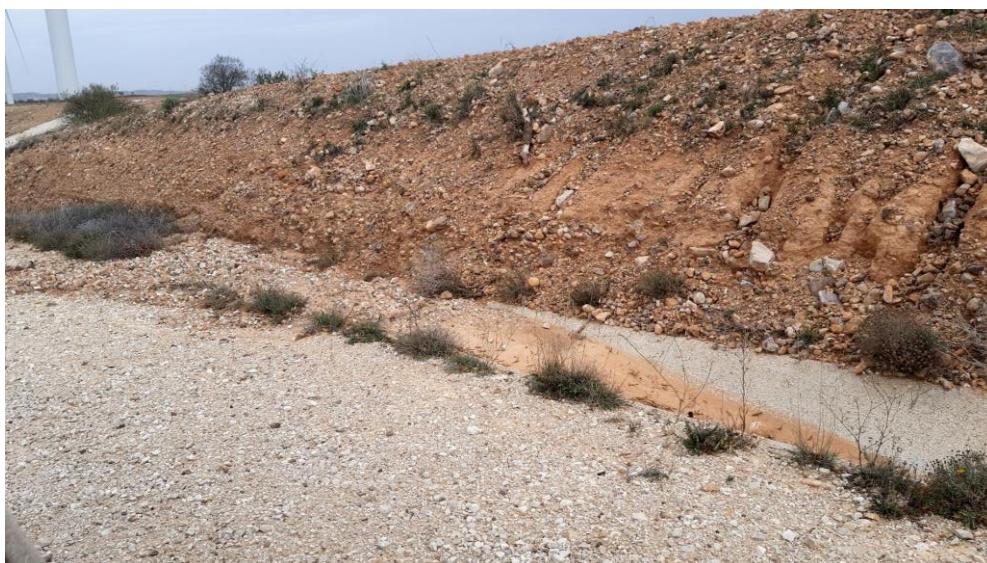
Sin embargo, en zonas con taludes de desmonte o alta pendiente, las obras de drenaje se ven más afectadas por sedimentos, especialmente lutitas y arenas, fácilmente erosionables, que, por efecto del agua, se disgregan de los taludes y se depositan en la base de los mismos, obstruyendo tanto ODTs como cunetas. En algunos casos, se han observado cantos procedentes de algunas parcelas de cultivo, que los agricultores han apartado a las cunetas durante las labores de labranza.

Foto 2. Cuneta llena de sedimentos y vegetación arbustiva en vial de acceso al aero L6D.03.

| ID_PUNTO | TIPO | ESTADO | ESTRUCTURA | OBSERVACIONES | X | Y |
|---|---|---|---|---|---|---|
| 30 | 03:<br>DRENAJE | 01:<br>DEFICIENTE | 01: CUNETAS | Cuneta llena de sedimentos y vegetación arbustiva en vial de acceso al aero L6D.03 | 676707 | 4570570 |

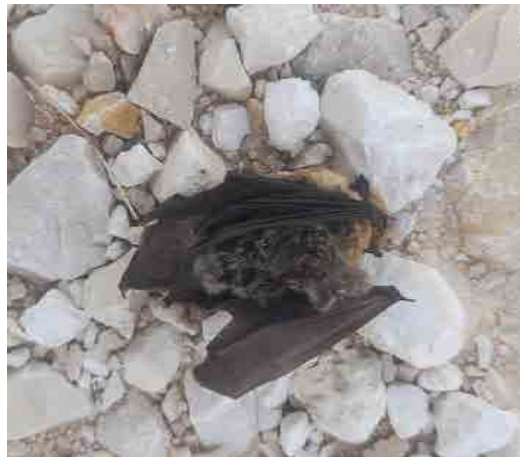
Fig. 1. Murciélago enano (*Pipistrellus pipistrellus*) en L6D – 01.

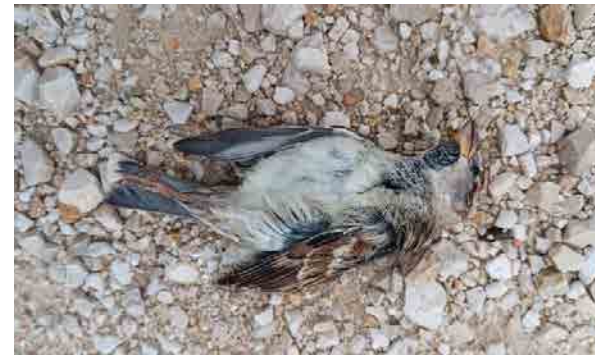
Fig. 2. Gorrión común (*Passer domesticus*) en L6D – 01.
