Nombre de la instalación:	PE LAS MAJAS VII A
Provincia/s ubicación de la instalación:	HERRERA DE LOS NAVARROS
Nombre del titular:	REPSOL S.A.
CIF del titular:	B-99344137
Nombre de la empresa de vigilancia:	LUZ DE GESTIÓN Y MEDIO AMBIENTE S.L.
Tipo de EIA:	ORDINARIA
Informe de FASE de:	EXPLOTACIÓN
Periodicidad del informe según DIA:	CUATRIMESTRAL
Año de seguimiento nº:	AÑO 4
nº de informe y año de seguimiento:	INFORME Nº 1 DEL AÑO 4
Período que recoge el informe:	ENERO 2024- ABRIL 2024

1. INTRODUCCIÓN

1.1. ANTECEDENTES

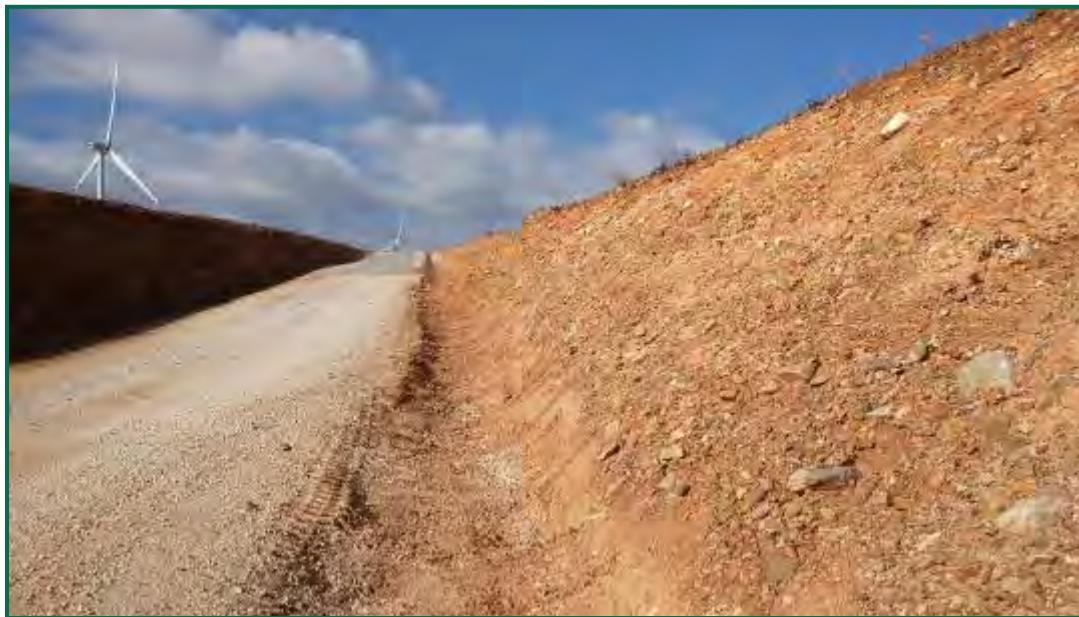
Fotografía 21. Limpieza de las cunetas.

El periodo fuerte de lluvias primaveral se produjo un deterioro en afección al terreno, debido a la escorrentía de las lluvias. Tras conocer los daños, los gestores del parque eólico, llevaron a cabo un plan de restauración sobre todas las zonas afectadas. A lo largo de otoño y el invierno, se ha comprobado que han funcionado correctamente.

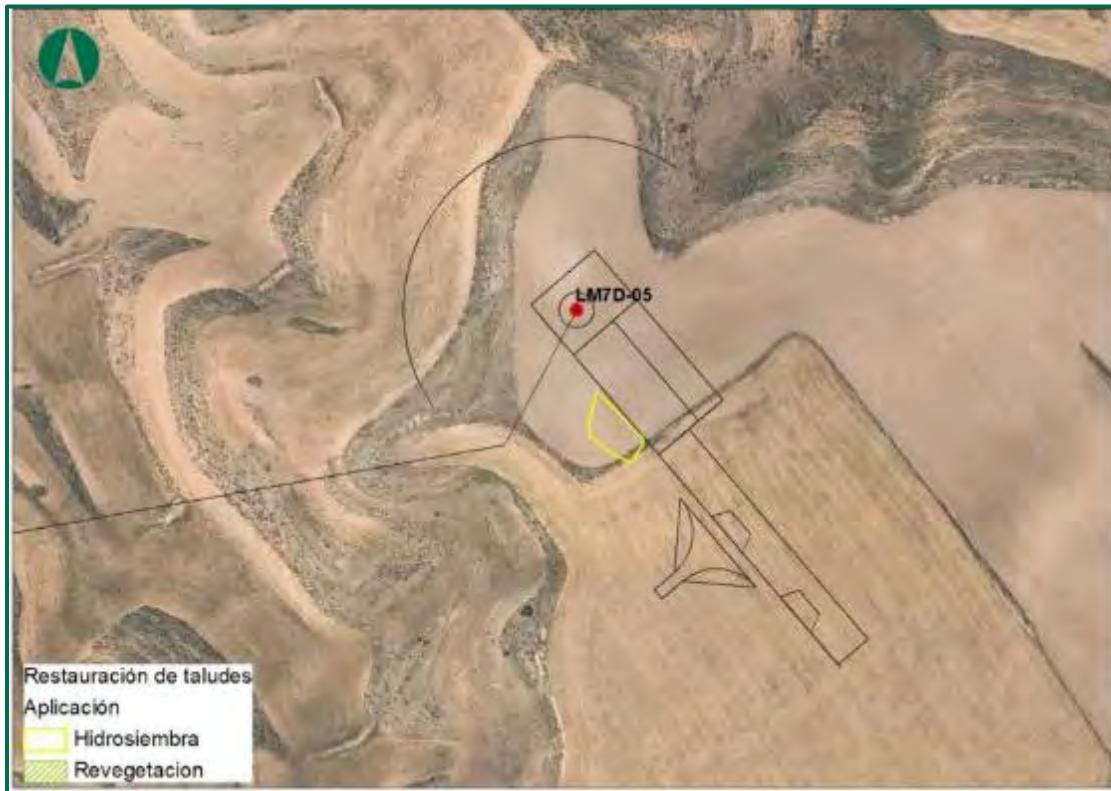
Figura 64. Ubicación del talud a restaurar en el clúster Aguasvivas.

Durante el invierno de 2022, se produjeron afecciones al terreno debido a la escorrentía de las lluvias. Tras dar a conocer los daños a los gestores del parque eólico, se puso en marcha el plan de restauración de los mismos, donde se han restaurado todas las zonas afectadas y se han añadido medidas preventivas ante futuros eventos de lluvias. La medida ha consistido en la hidrosiembra taludes desprotegidos de vegetación. Desde entonces se hace seguimiento del estado de esta medida, y durante este cuatrimestre no se han observado deterioros de terreno y un porte vegetal adecuado al nivel de precipitaciones de la zona.
