Nombre de la instalación:	PE LAS MAJAS VII A
Provincia/s ubicación de la instalación:	HERRERA DE LOS NAVARROS
Nombre del titular:	REPSOL S.A.
CIF del titular:	B-99344137
Nombre de la empresa de vigilancia:	LUZ DE GESTIÓN Y MEDIO AMBIENTE S.L.
Tipo de EIA:	ORDINARIA
Informe de FASE de:	EXPLOTACIÓN
Periodicidad del informe según DIA:	CUATRIMESTRAL
Año de seguimiento nº:	AÑO 4
nº de informe y año de seguimiento:	INFORME Nº 2 DEL AÑO 4
Período que recoge el informe:	MAYO 2024- AGOSTO 2024

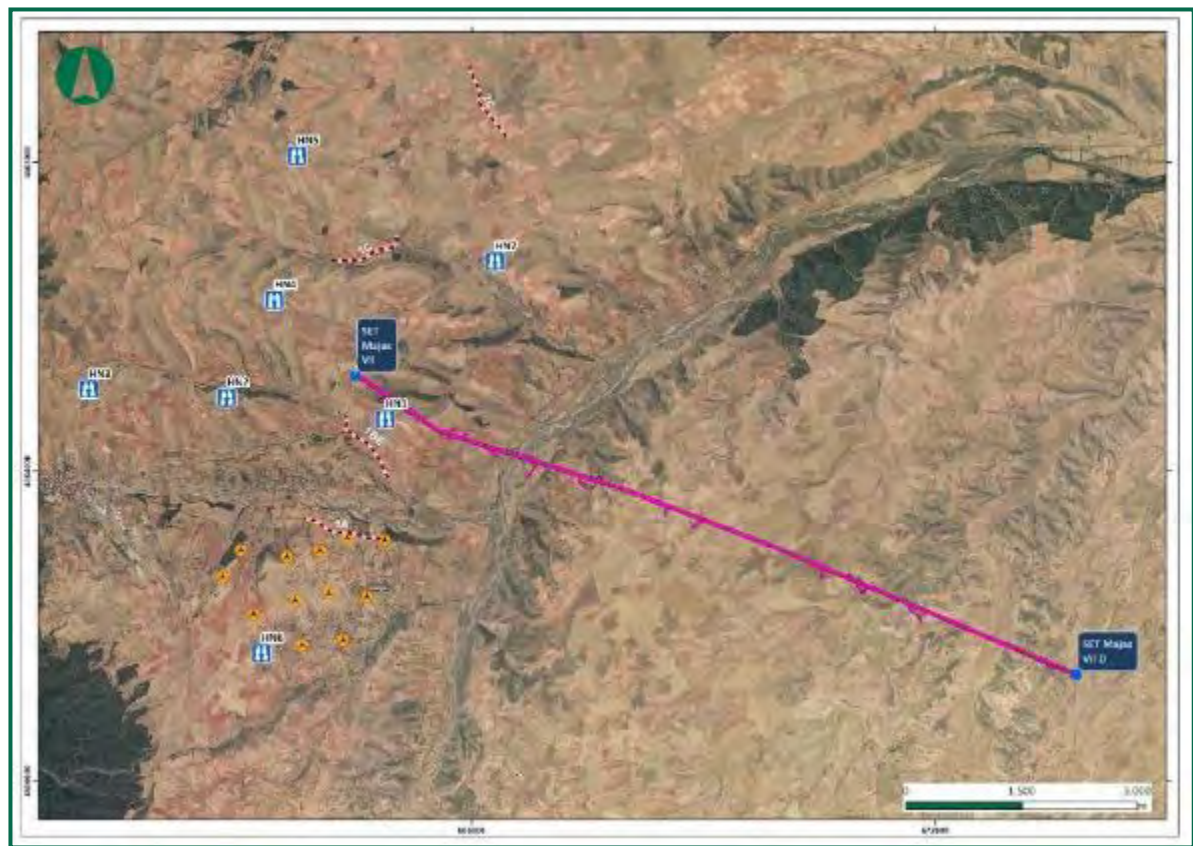
Figura 3. Transectos y Puntos de Observación fijados.

En esta figura se muestra la ubicación de los Transectos y Puntos de Observación fijados para el estudio de la avifauna del parque eólico.

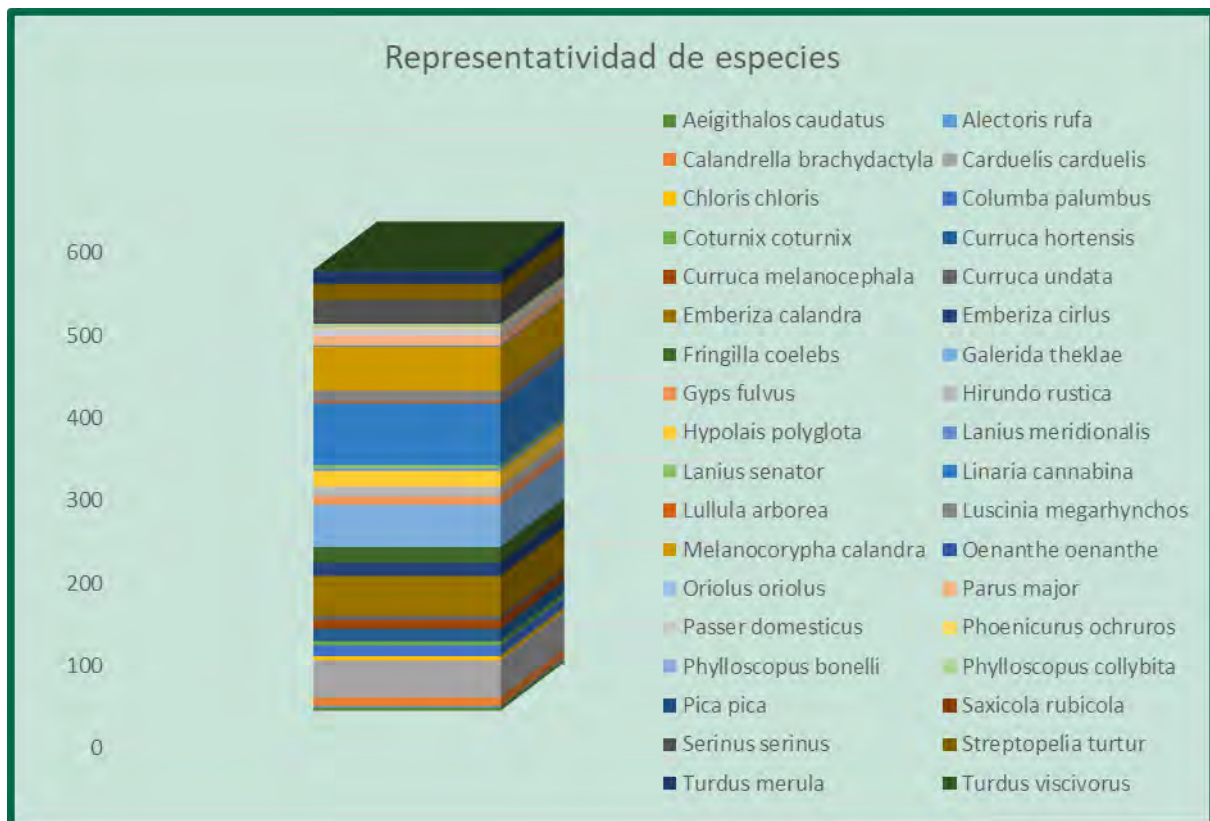
Figura 5. Representatividad del número de cada especie observada.

Como puede observarse en la figura, son tres especies las que representan más del 50% de los individuos avistados pertenecen a las especies: *Emberiza calandra*, *Galerida theklae*, *Melanocorypha calandra*, *Carduelis carduelis* y *Linaria cannabina*.

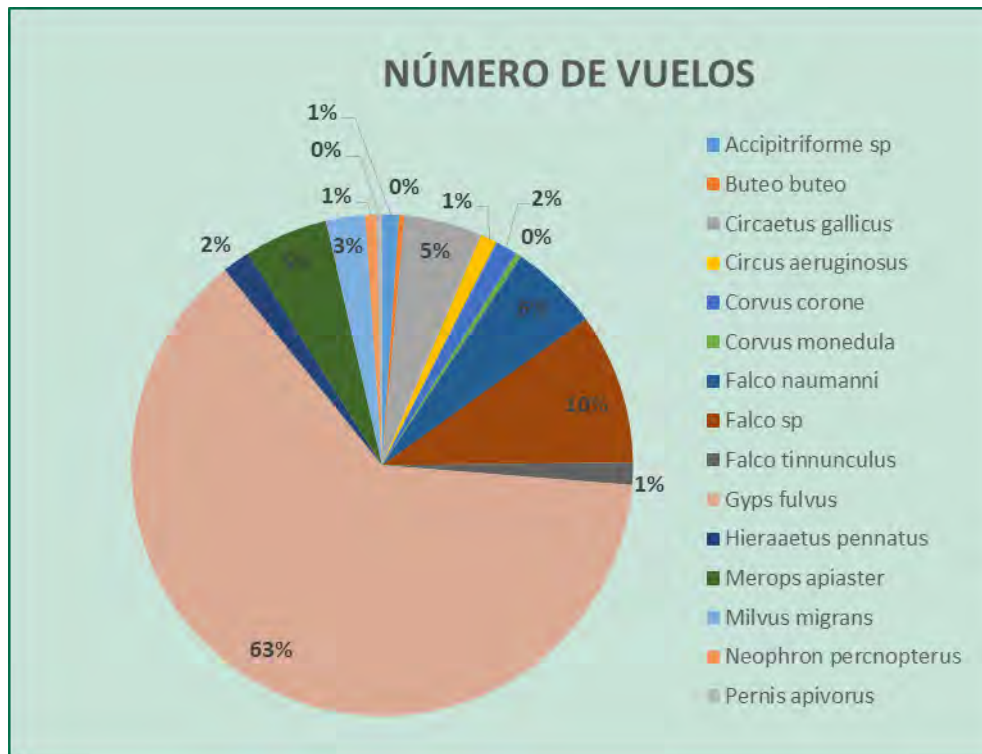
Figura 6. Aves de gran envergadura presentes en la zona de estudio.

Las especies más abundantes en la zona de estudio durante este cuatrimestre han sido los buitres leonados, estos últimos haciendo uso del espacio durante todo el año. El resto de aves, son avistamientos puntuales de otras rapaces que realizan prospección o en migración por la zona de estudio (caso del milano negro). Se han seguido observando la presencia del cernícalo vulgar (*Falco tinnunculus*) ha sido detectado en varias zonas del área de estudio. Cabe destacar la presencia del cernícalo primilla (*Falco naumanni*), la culebrera europea (*Circaetus gallicus*), el águila calzada (*Hieraaetus pennatus*) y el alimoche (*Neophron percnopterus*).

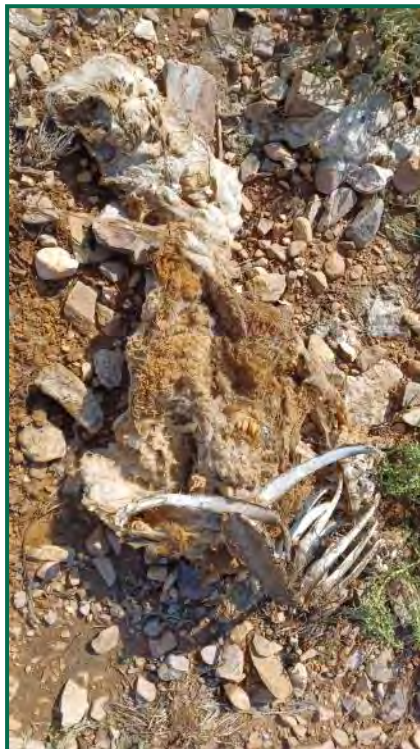
Fotografía 4. Cadáver de ovejas abandonado cerca de una de las posiciones.

El abandono de piezas dentro del parque eólico es un foco de atracción y un riesgo para las aves carroñeras (*Gyps fulvus*) y las oportunistas (*Milvus milvus* y *Corvus corax*) que se acercan. Estos hechos son informados al Agente de Protección de la Naturaleza que coordina en esta comarca. Desde la comunicación, se puso en marcha en averiguar al ganadero e informarle.

De acuerdo con lo especificado en el párrafo anterior, se tendrá en cuenta y se vigilará de forma especial el abandono de cadáveres, dado que en el parque eólico de “Las Majas VII A”, existen explotaciones ganaderas ovinas. Para ello, se cuenta con la coordinación de los Agentes de Protección de la Naturaleza del Gobierno de Aragón, con quienes ya se les ha dado aviso para la retirada de cadáveres frescos, antes de la aparición de aves necrófagas, debido a la proximidad a aerogeneradores.

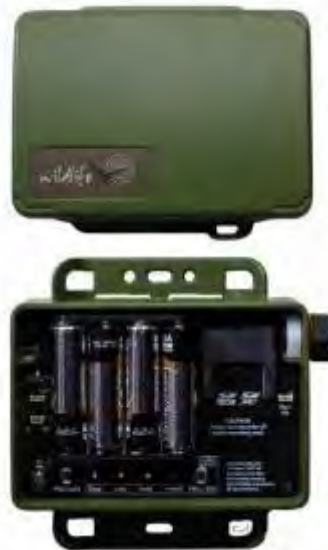
Figura 36. Mini Bat: vista del interior (a) y del exterior (b). Fuente: WildLife Acoustics.

Otra de las grabadoras utilizadas es el MiniBat (WildLife Acoustics) que recoge frecuencias de sonidos entre 6 y 250 kHz, con filtro de ruidos, generando archivos WAV. Es programable desde otros dispositivos vía bluetooth mediante una App.

En caso, se han programado para que se activen 30 min antes y después del orto en modo ultrasónico.

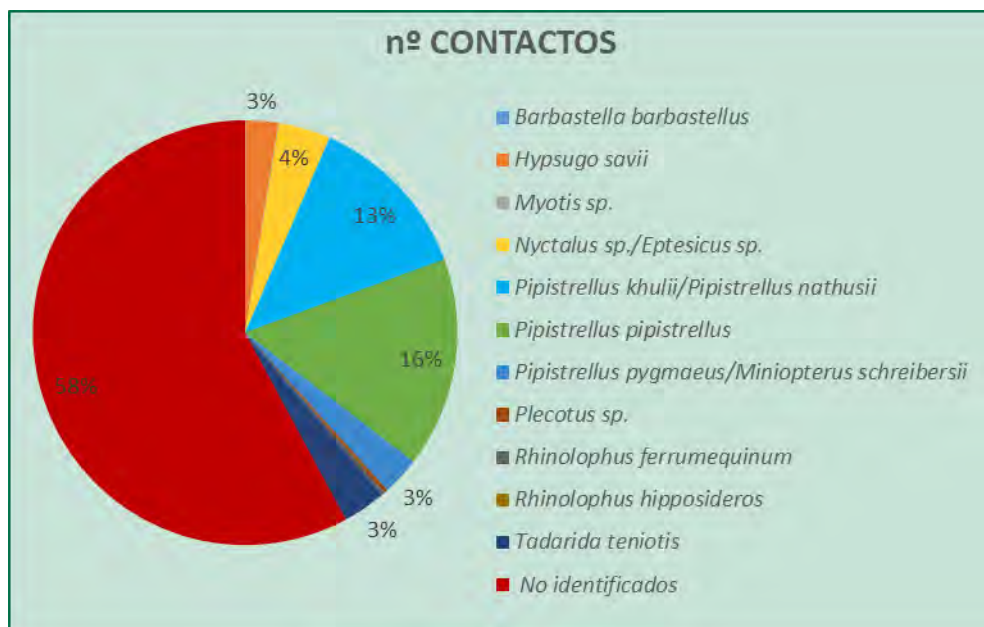
Figura 39. Registros totales de las diferentes especies identificadas.

Durante este cuatrimestre la especie más representada en el área de estudio es *Pipistrellus pipistrellus*, con 1.250 contactos, lo que representa el 16% del total. El segundo grupo más representado es el formado por *Pipistrellus khulii/Pipistrellus nathusii*, con 1.005 contactos, un casi un 13%. El grupo formado por *Nyctalus sp. /Eptesicus sp.*, representan el 4% del total con 309 contactos, son frecuentes en hábitats forestales o semiforestales. La especie *Tadarida teniotis* obtuvo 256 contactos, *Pipistrellus pygmaeus/Miniopterus schreibersii* registraron 226 contactos y la especie *Hypsugo savii* obtuvo 194 contactos. El resto de las especies han tenido un bajo número de contactos, *Plecotus sp.* obtuvo 23 contactos, *Rhinolophus ferrumequinum* con 18 contactos, *Myotis sp.* con 3 contactos, *Barbastella barbastellus* con 2 contactos y *Rhinolophus hipposideros* con 1 contacto. Muchas de estas especies se han detectado también en el trabajo de revisión de siniestralidad. Resaltar que 4.517 contactos corresponden con pulsos no identificados. La media de contactos por noche ha sido mayor en las estaciones 25 y 26 con vegetación correspondiente a pastos agrícolas, con

una diferencia notable al resto. El periodo de mayor actividad, en el ciclo biológico de este grupo, es el de Lactancia que cubre los meses de junio y julio. La franja de mayor actividad se ha dado entre las 22h y las 00h.

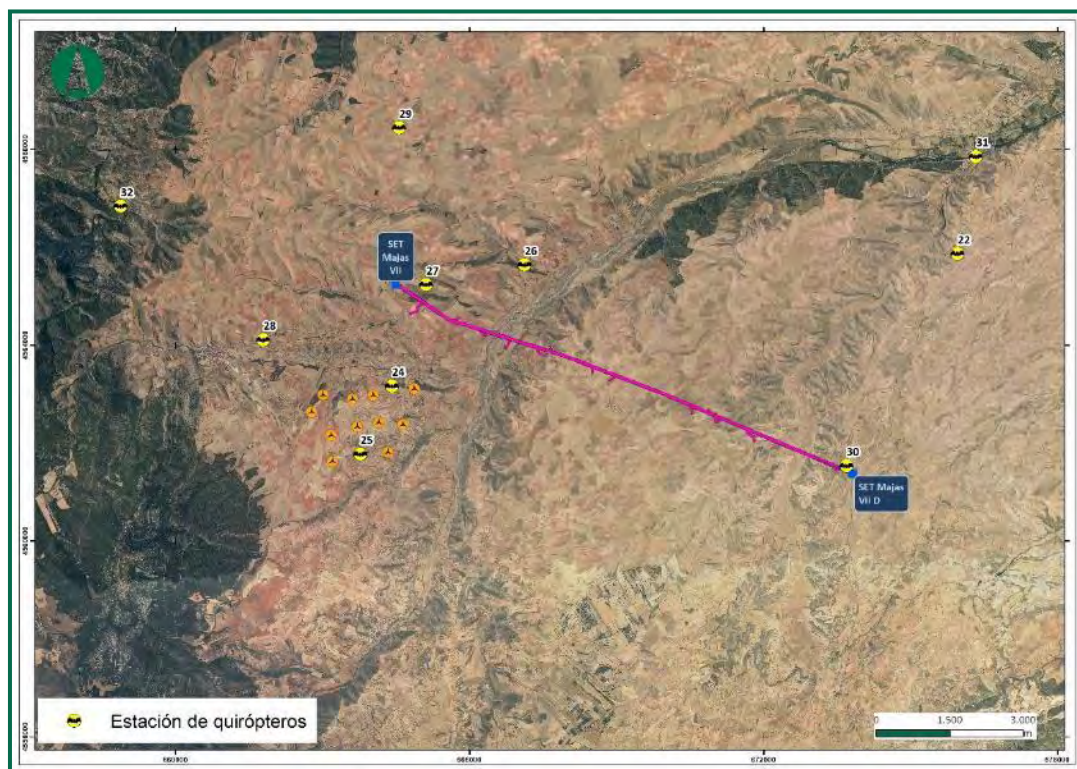
Figura 40. Estaciones de grabación de quiropterofauna.

Las estaciones de quirópteros están repartidas en el entorno del parque eólico, para la ubicación de estas se ha tenido en cuenta la metodología propuesta por el MITECO. A continuación, se muestra la localización de las estaciones en la zona de estudio, con respecto a la ubicación del parque eólico del presente informe.

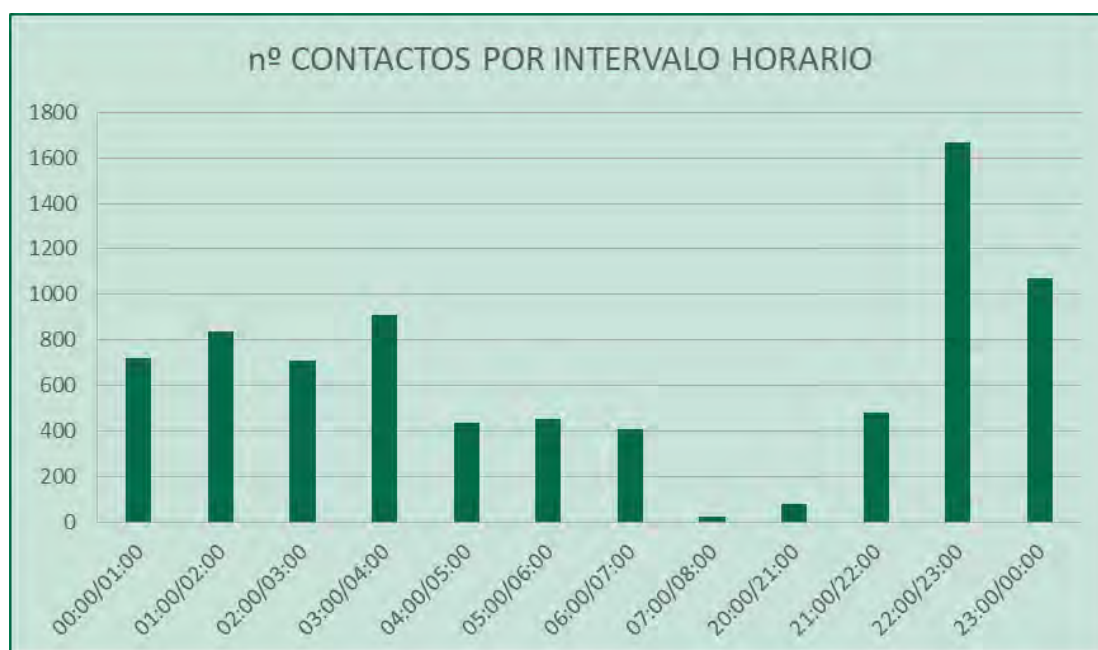
Figura 41. Registros totales en función de la hora.

INTERVALO HORARIO	nº CONTACTOS
00:00/01:00	723
01:00/02:00	840
02:00/03:00	710
03:00/04:00	911
04:00/05:00	438
05:00/06:00	450
06:00/07:00	410
07:00/08:00	25
20:00/21:00	77
21:00/22:00	483
22:00/23:00	1.668
23:00/00:00	1.069
Total	7.804

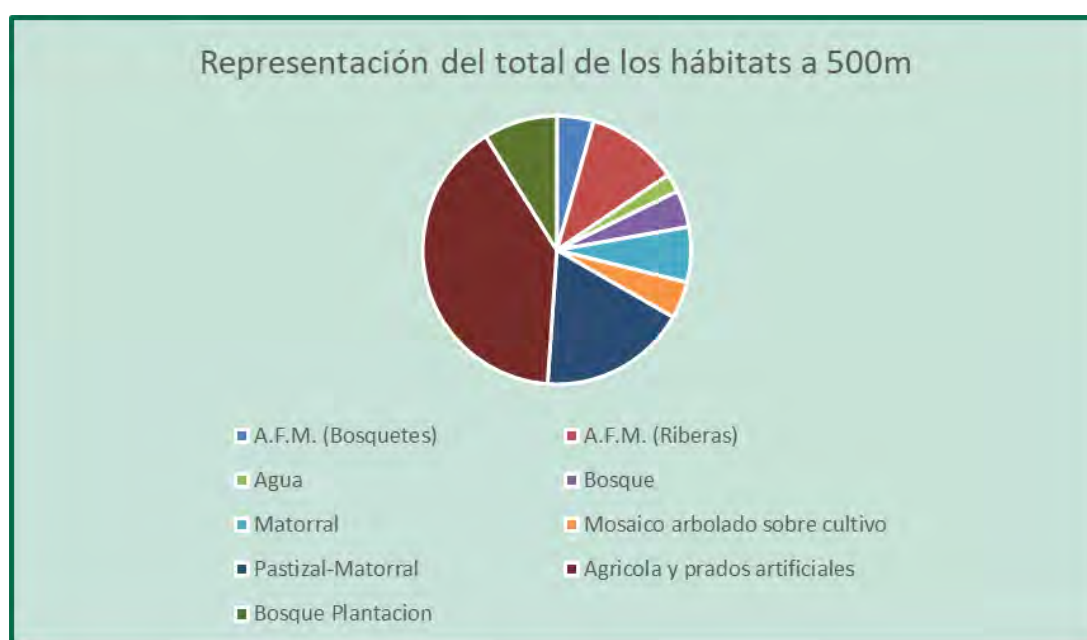
Figura 44. Porcentaje de los hábitats que abarca las estaciones a 500m.

Se puede observar que el hábitat más abundante es el pasto agrícola y prados artificiales (40%) y el menos abundante el “A.F.M (Bosquetes)” (4,4%). En casi todas las estaciones se han recogido pulsos y se han podido detectar distintas especies/grupos.

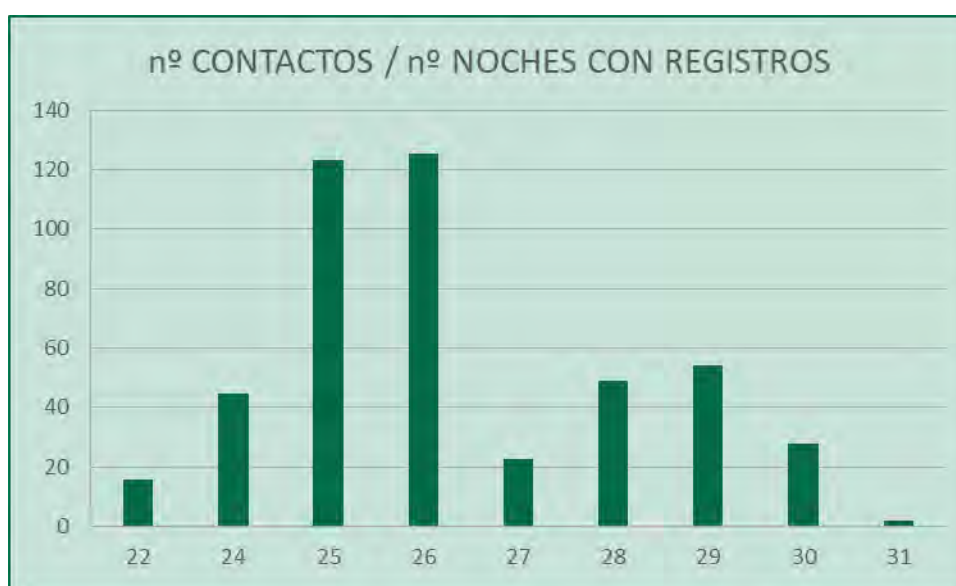
Figura 45. Media de contactos por noches de registro.

Comparando el número de horas con registro con el número de contactos obtenidos se obtiene la media de contactos por noches con registros. A continuación, se muestra la media de contactos:

Se observa que las estaciones 25 y 26 son las que han registrado mayor número de contactos.

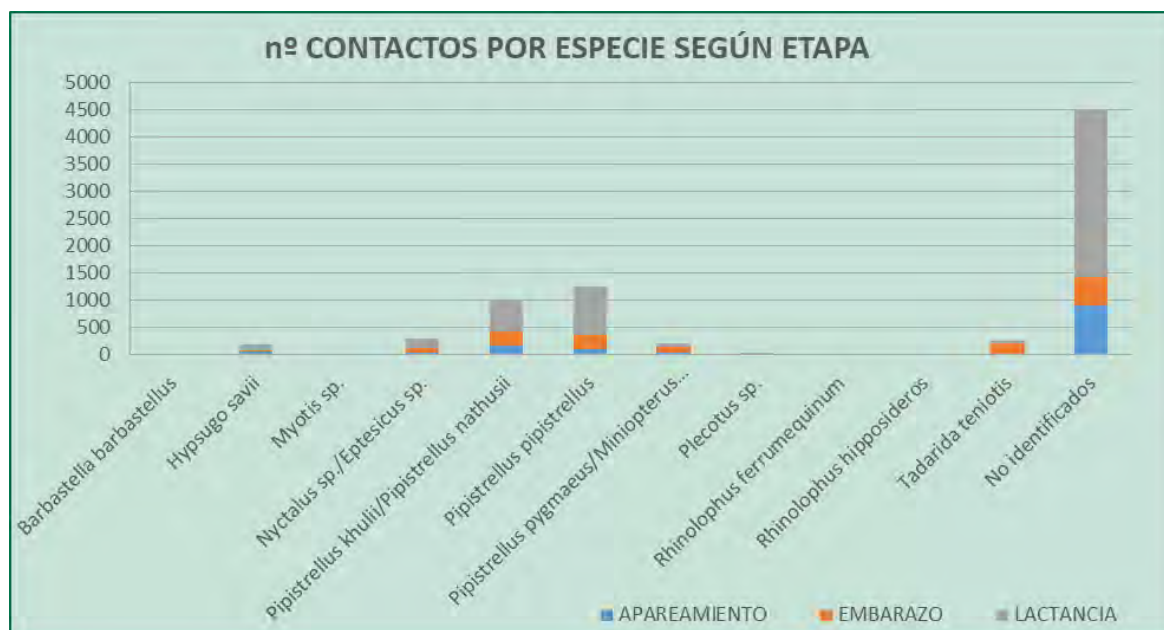
Figura 47. Nº contactos por especie distribuidos según etapa

Como podemos observar, según los datos obtenidos este cuatrimestre, la etapa con más números de contactos registrados ha sido la lactancia con 4.950, seguido por la etapa de embarazo con 1.489 y por último, la etapa de apareamiento con 1.365 contactos.

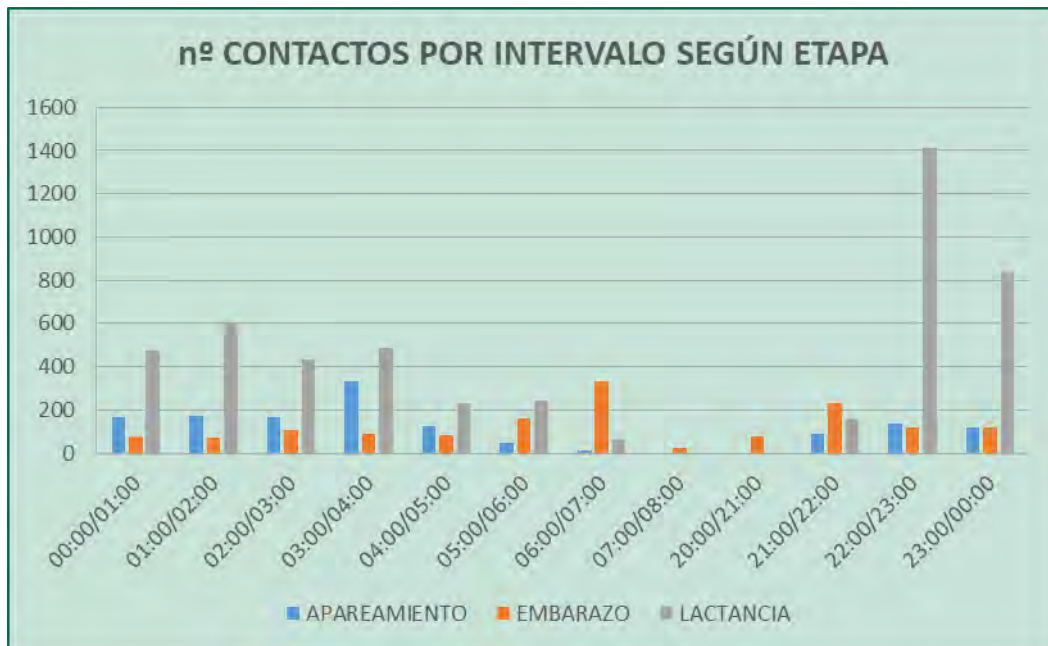
Figura 48. Contactos detectados por horas distribuidos según las etapas vitales.

INTERVALO HORARIO	APAREAMIENTO	EMBARAZO	LACTANCIA	Total
00:00/01:00	169	79	475	723
01:00/02:00	170	69	601	840
02:00/03:00	169	108	433	710
03:00/04:00	335	88	488	911
04:00/05:00	122	83	233	438
05:00/06:00	48	159	243	450
06:00/07:00	10	334	66	410
07:00/08:00		25		25
20:00/21:00		77		77
21:00/22:00	92	230	161	483
22:00/23:00	134	121	1.413	1.668
23:00/00:00	116	116	837	1.069
Total	1.365	1.489	4.950	7.804

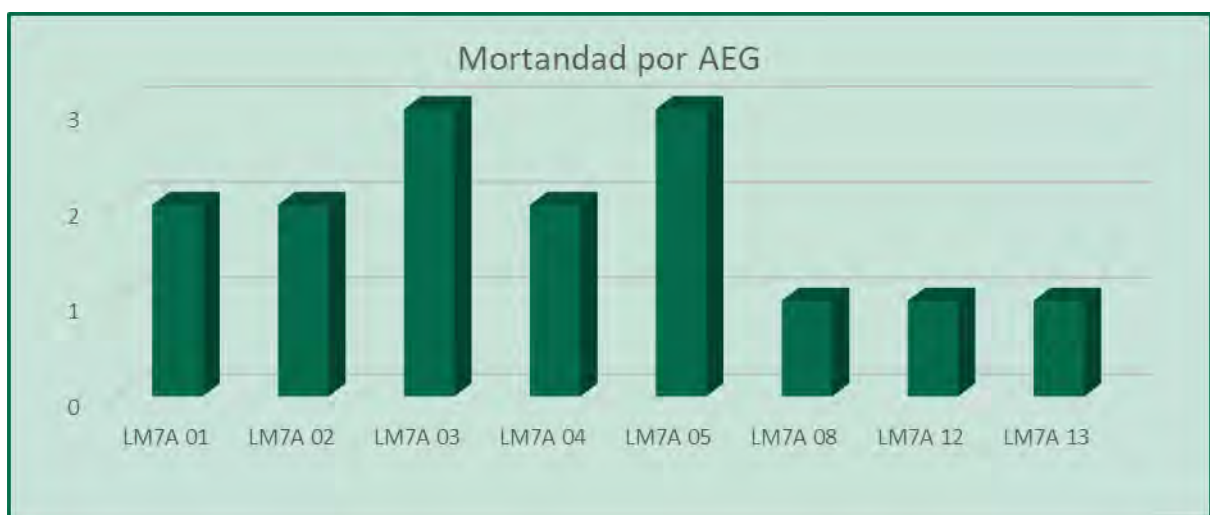
Figura 51. Mortalidad registrada por aerogenerador para el periodo en estudio en el PE Las Majas VII A.

Las colisiones producidas en el parque eólico “Las Majas7A”, se han producido mayoritariamente en el aerogenerador LM7A 03 y LM7A 05. Cabe destacar que en la máquina LM7A-01 se ha producido 2 colisiones de buitre leonado durante este cuatrimestre, siendo tres ya las colisiones producidas en esta posición en lo que se lleva de año. Se adjunta **informe de causas de accidentalidad en anexos**.

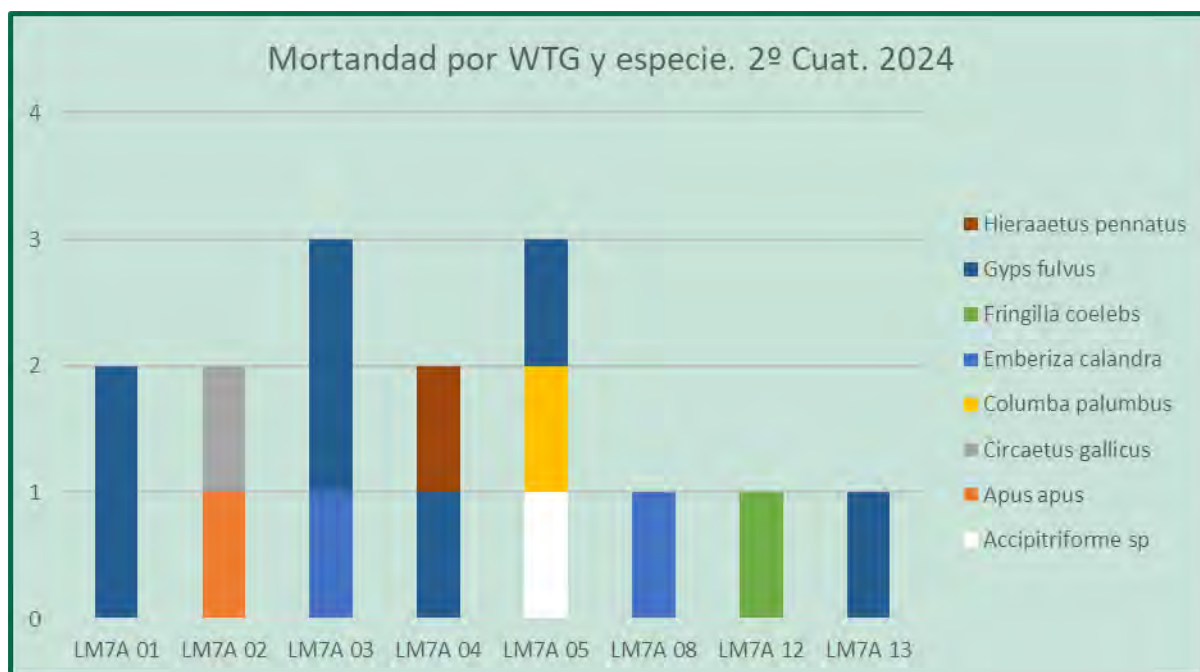
Figura 52. Mortalidad registrada a lo largo del 2º cuatrimestre 2024, por aerogenerador y especie.

En la gráfica observamos que los aerogeneradores con mayor número de colisiones son LM7A 01, LM7A 03 y LM7A 05, con 3 colisiones por aerogenerador. Hay que destacar que en el aerogenerador LM7A 01 las 3 colisiones fueron de buitres leonados (*Gyps fulvus*) y en el aerogenerador LM7A 03, 2 de las 3 colisiones fueron también buitres leonados. De los 8 aerogeneradores implicados en las colisiones, en 5 de ellos alguna colisión fue de buitre leonado.

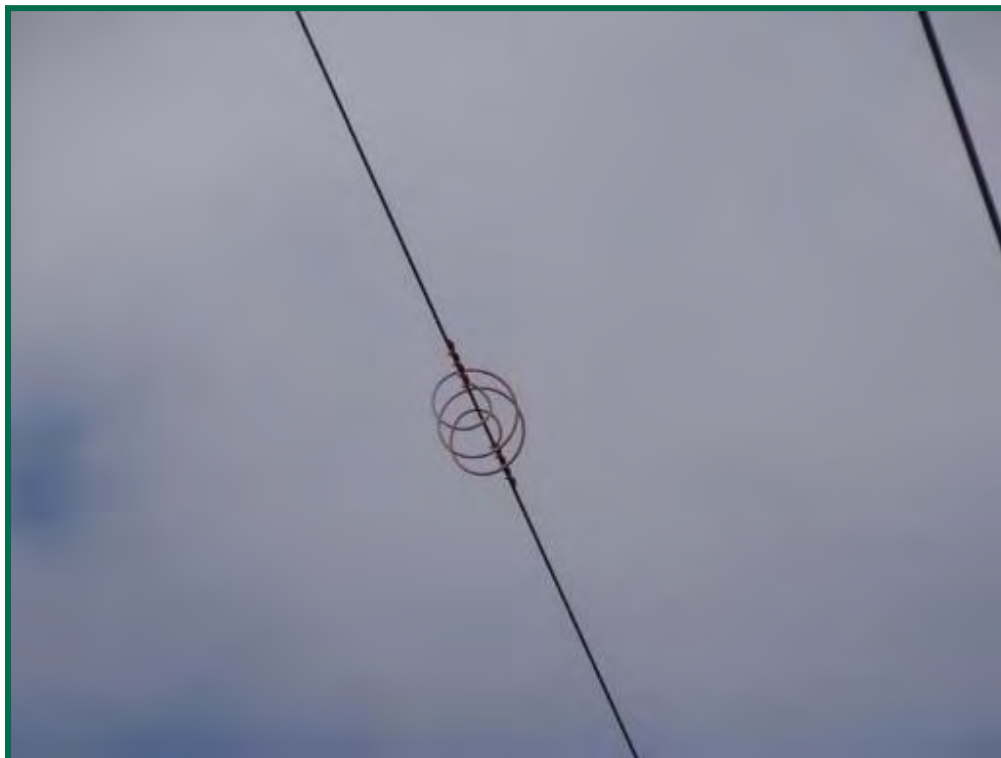
Fotografía 14. Detalle del sistema salvapájaros de la LAAT de evacuación.

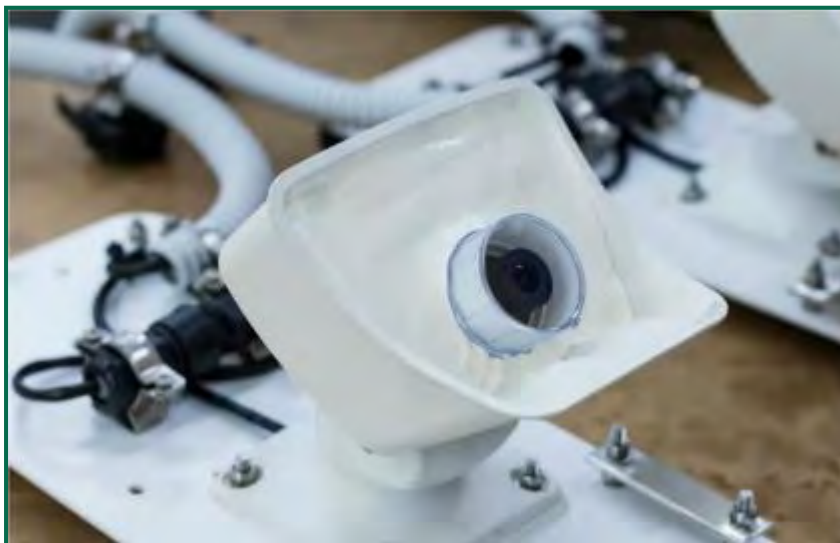
- Otras de las mejoras a implantar, son las carcasas y soportes de las cámaras de vídeo de los sistemas de detección. A diferencia de las actuales, estas no cubren el objetivo, ya que las lentes son susceptibles de ensuciarse y dañarse o generar reflejos con el sol. Al quedar semi expuesto a la intemperie, la lente del objetivo posee un cristal deslizante e impermeable.

Fotografía 18. Nuevas carcasas para las cámaras de detección de DtBird.

Los cubre lentes de cristal se incluirán con el nuevo software funcionando ya que están adaptados para el formato de imagen que toma el nuevo software. El objetivo es reducir reflejos del sol y posibilitar la limpieza de los mismos sin necesidad de reemplazo/uso de maquinaria de trabajo en altura, por lo que el coste será menor y se podrán limpiar con mayor frecuencia que la del protocolo de cambio anual actual. Se adjuntan imágenes del cambio de cubre lentes, por fuera los cubre lentes de plástico y cristal son muy similares.

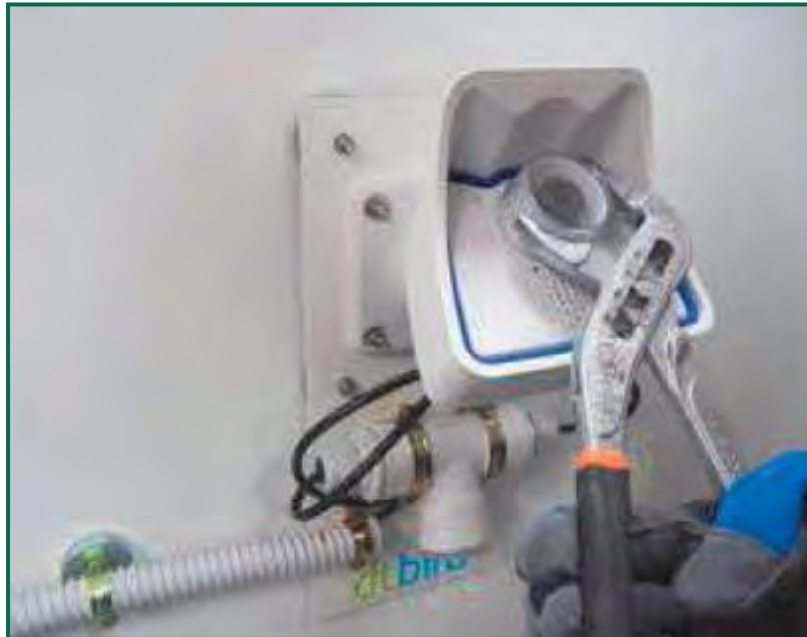
Fotografía 19. Cubrelente acoplado a la nueva cámara.

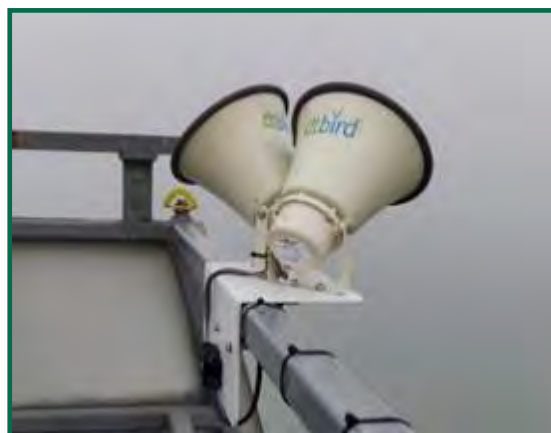
Fotografía 1. Sistema de anclaje de los altavoces.

- Se propone el posicionamiento de los altavoces lo más altos posible, ya que la presión sonora (dB) se reduce a la mitad cuando la distancia se duplica. Por tanto, para vuelos de altura como los realizados por planeadores de gran envergadura como el buitre leonado, recomendamos aumentar la altura de los altavoces todo lo posible, esto es, hasta la nacelle. El *Collision Avoidance Module* estaría formado en este caso por los dos anillos de altavoces habituales en torre, y cuatro altavoces en la nacelle orientados hacia las palas. Así, los sonidos emitidos por el módulo serán percibidos a mayor volumen por las aves que vuelan en altura y en trayectoria sobre el rotor, sin detrimento en la protección de las áreas que actualmente cubren los dos anillos de la torre.

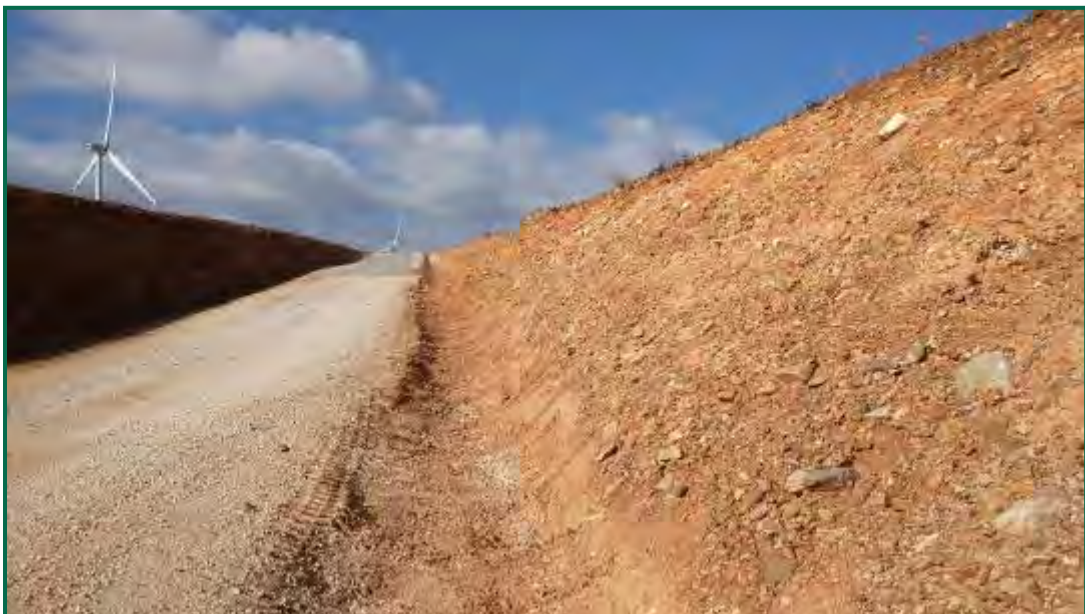
Fotografía 21. Limpieza de las cunetas.

El periodo fuerte de lluvias primaveral se produjo un deterioro en afección al terreno, debido a la escorrentía de las lluvias. Tras conocer los daños, los gestores del parque eólico llevaron a cabo un plan de restauración sobre todas las zonas afectadas. A lo largo de otoño y el invierno, se ha comprobado que han funcionado correctamente.

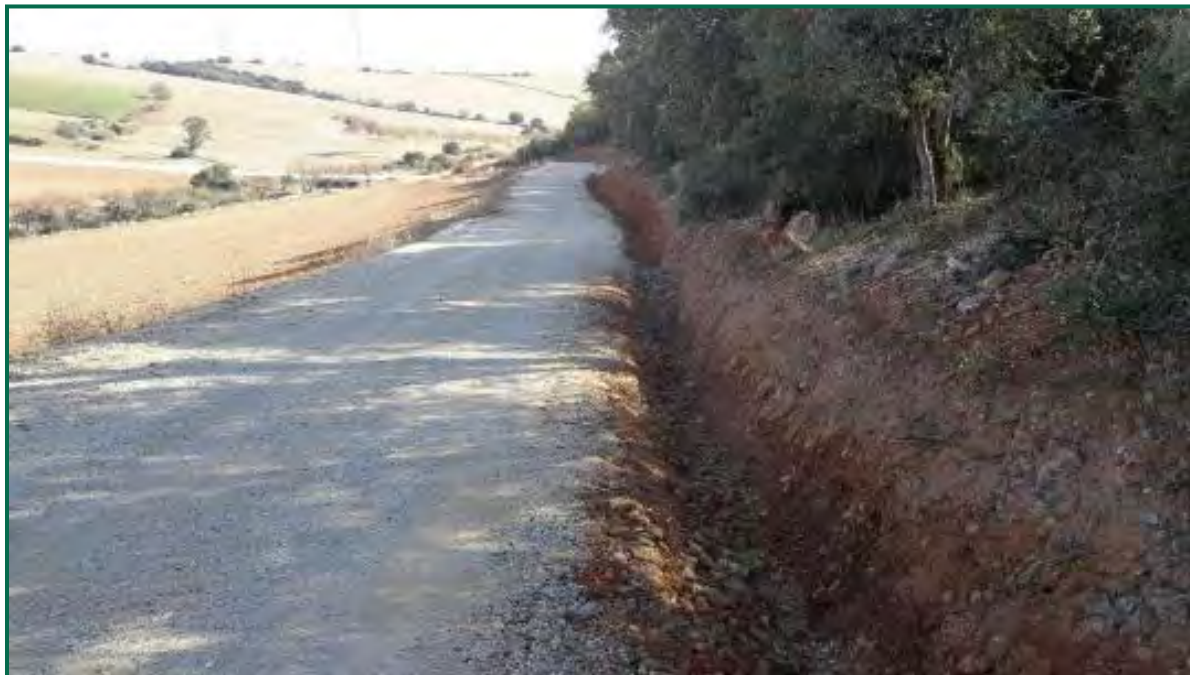
Fotografía 22. Limpieza de las cunetas. (Antes)

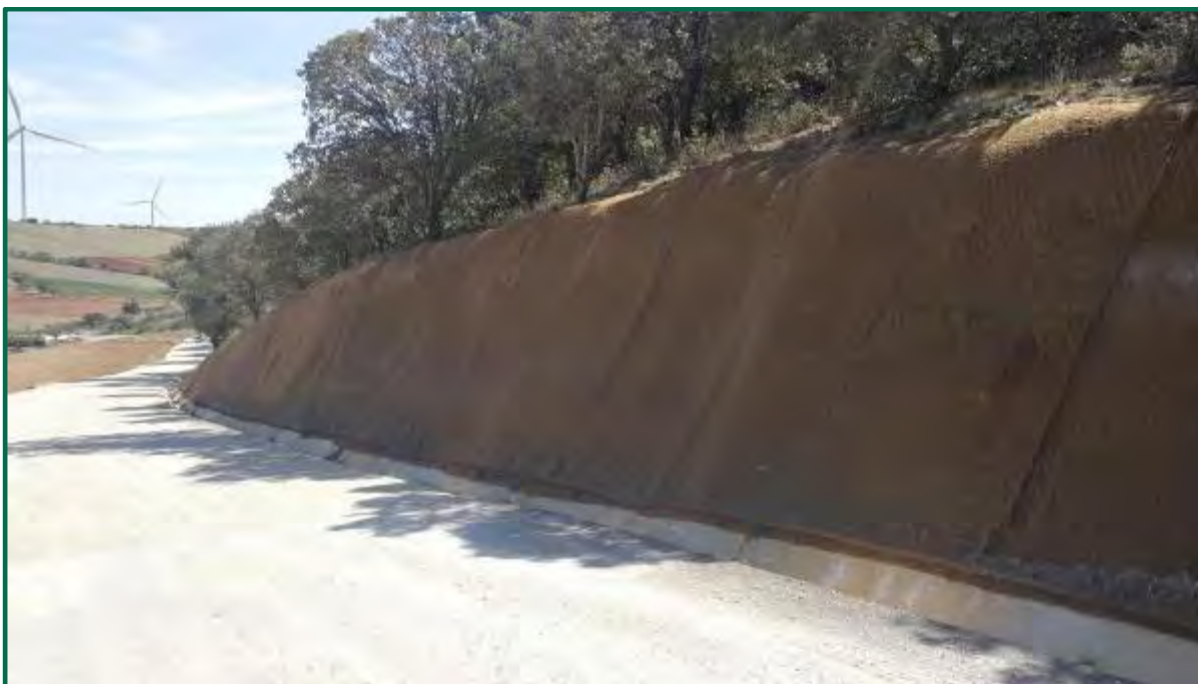
Fotografía 24. Fibra de coco y malla metálica en talud. (Después)

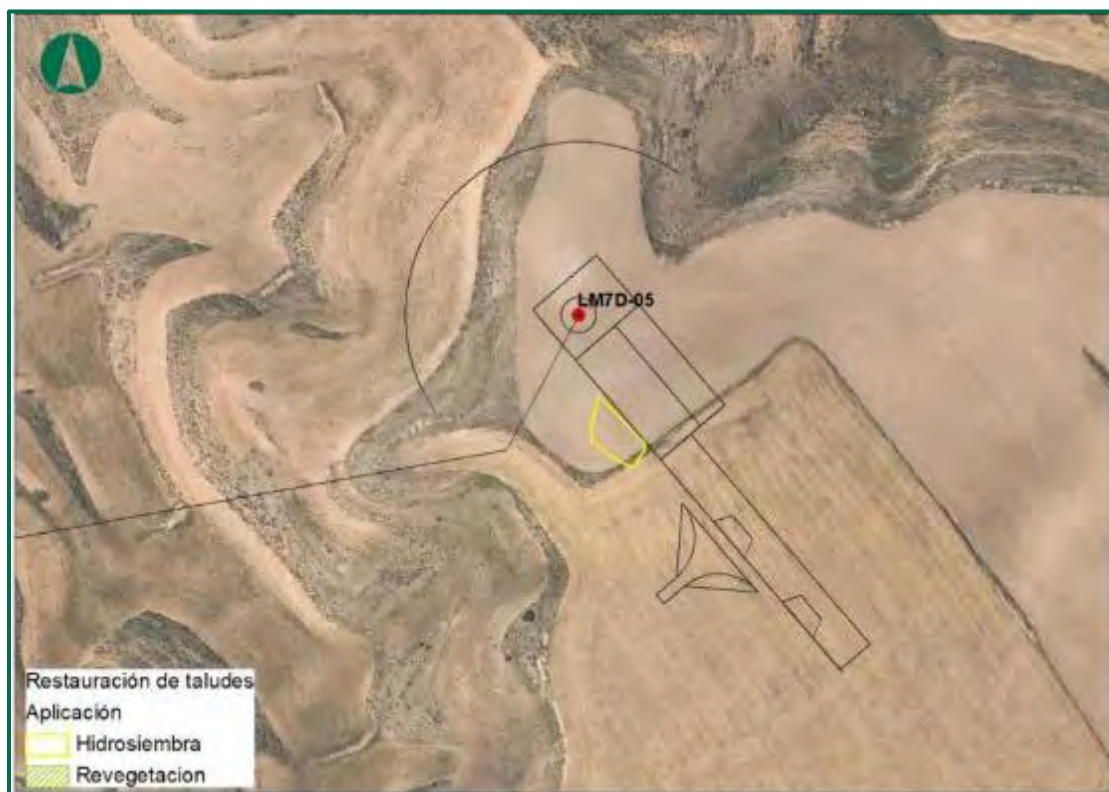
Figura 66. Ubicación del talud a restaurar en el clúster Aguasvivas.

Durante el invierno de 2022, se produjeron afecciones al terreno debido a la escorrentía de las lluvias. Tras dar a conocer los daños a los gestores del parque eólico, se puso en marcha el plan de restauración de los mismos, donde se han restaurado todas las zonas afectadas y se han añadido medidas preventivas ante futuros eventos de lluvias. La medida ha consistió en la hidrosiembra taludes desprotegidos de vegetación. Desde entonces se hace seguimiento del estado de esta medida, y durante este cuatrimestre no se han observado deterioros de terreno y un porte vegetal adecuado al nivel de precipitaciones de la zona.

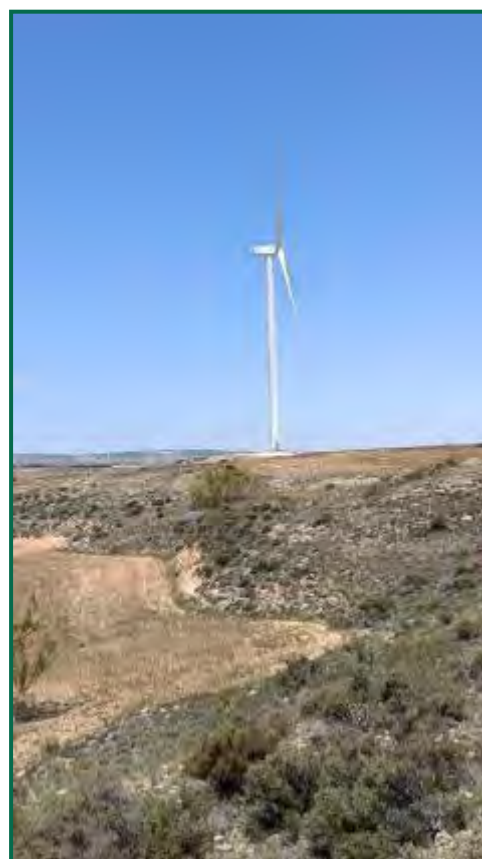
Fotografía 27. Talud en clúster Aguasvivas.

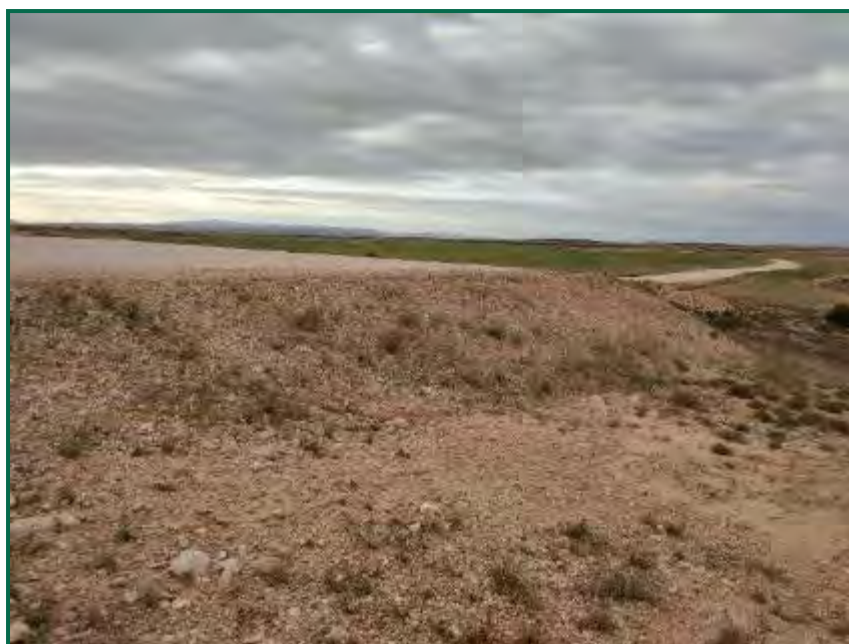
Fotografía 28. Talud en clúster Aguasvivas, aspecto actual.

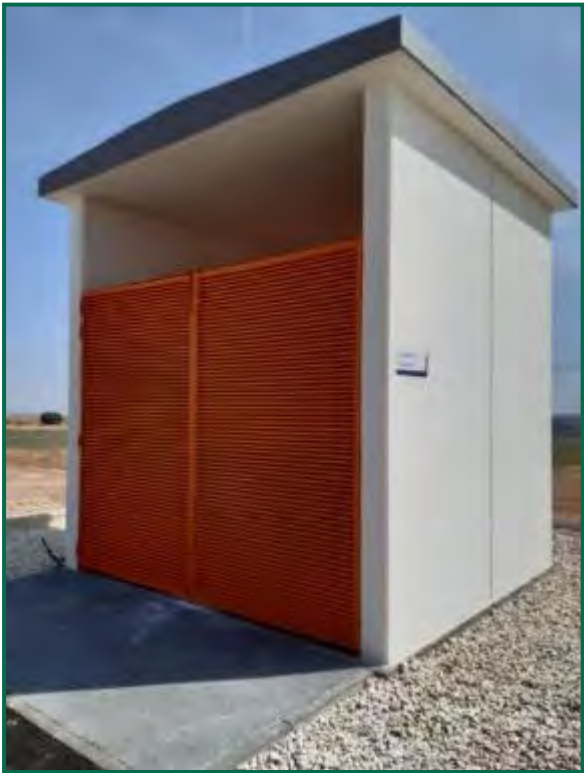
Fotografía 33. Almacén de residuos para gestor autorizado. Fuente: Repsol.

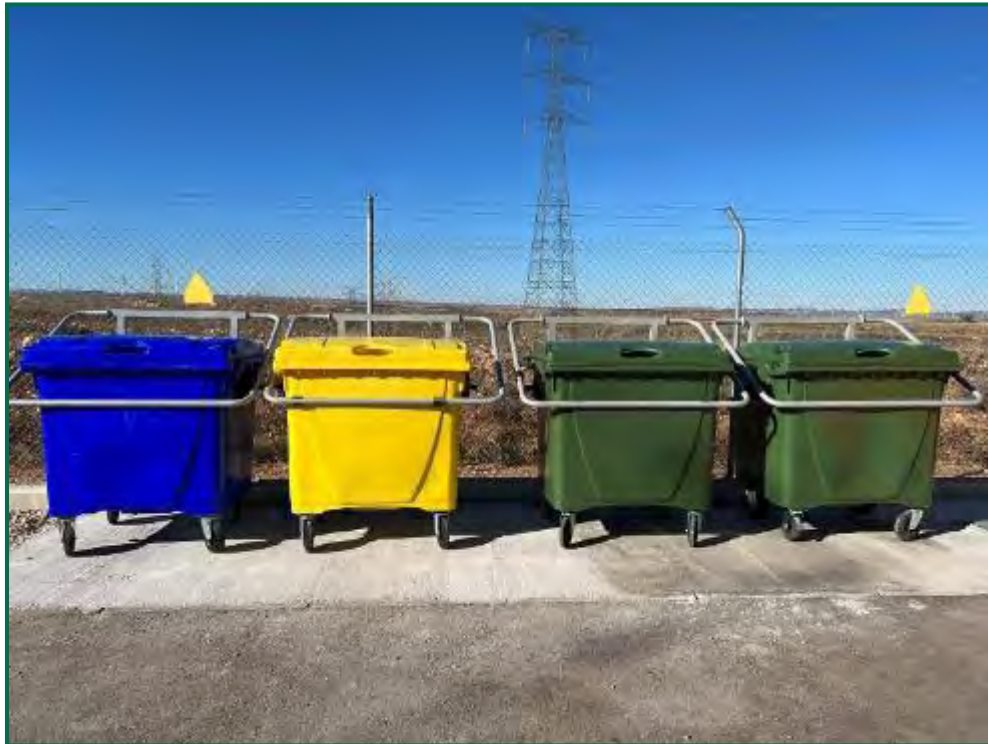
Fotografía 34. Contenedores de residuos asimilables a urbanos. Fuente: Repsol.

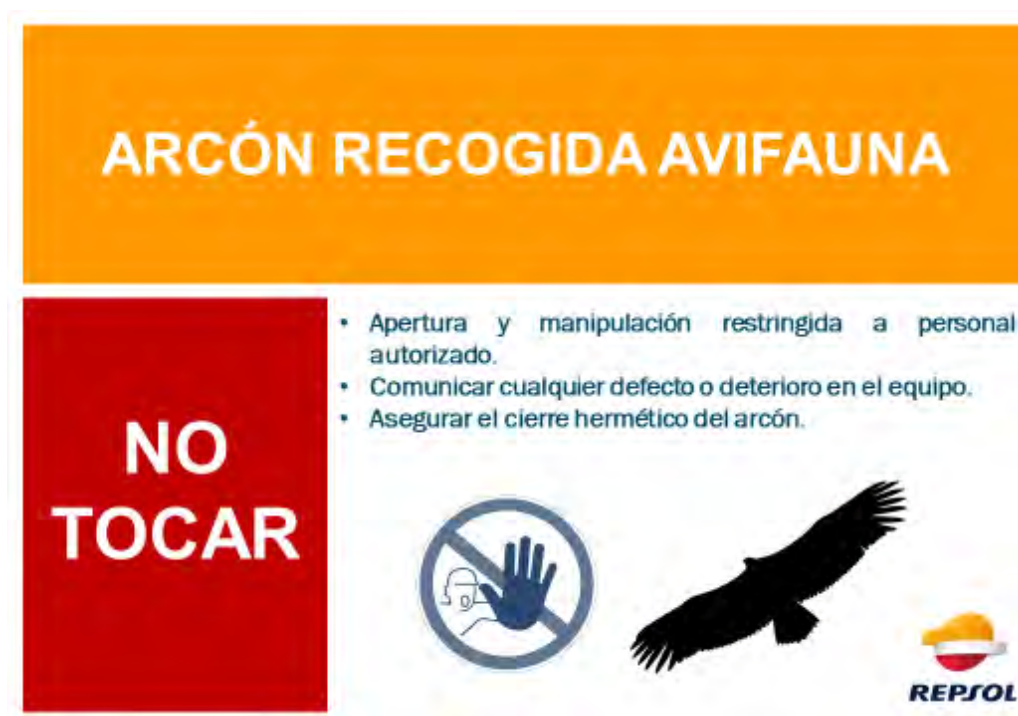
Figura 35. Señalizaciones en los congeladores de almacenamiento de cadáveres de fauna.

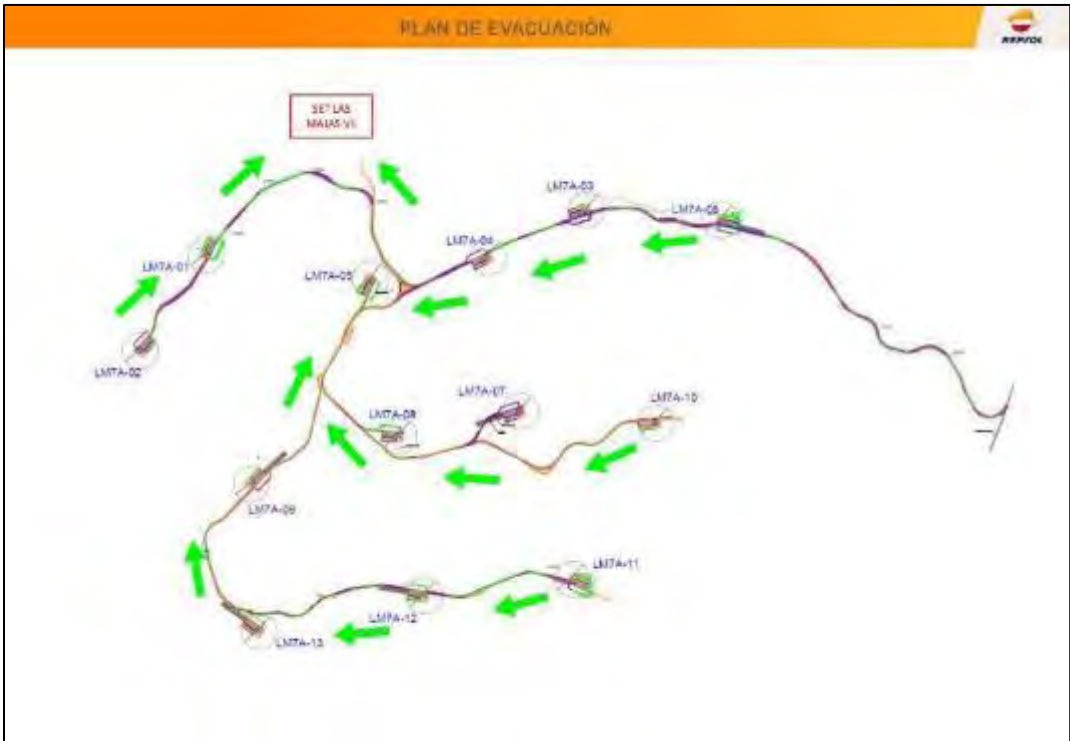
Figura 39. Señalizaciones salidas de evacuación del PE "LM7A".

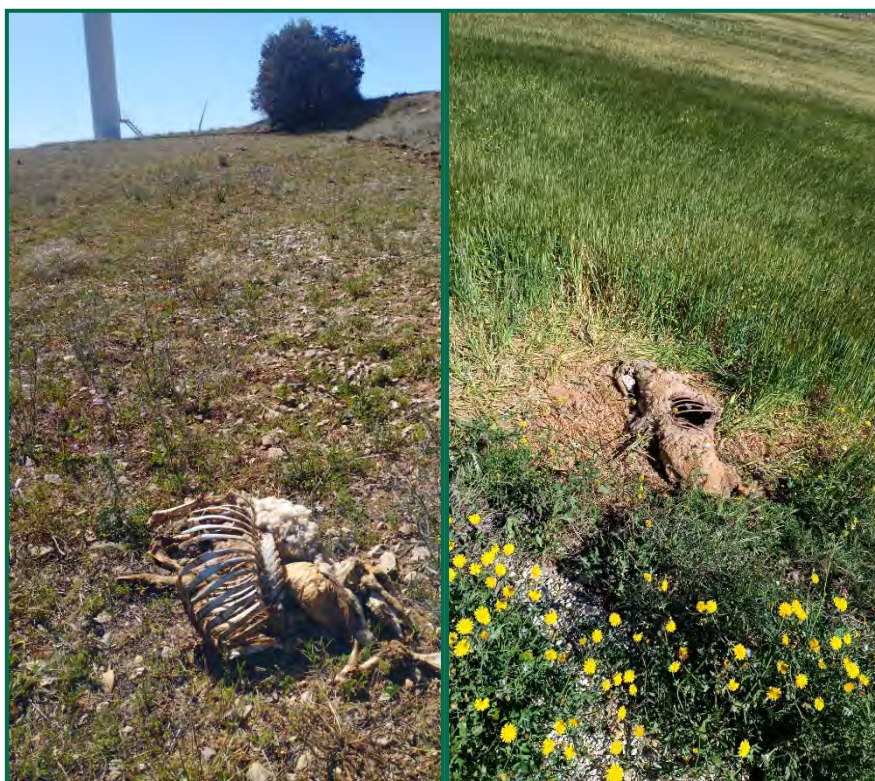
Durante las tareas de revisión de mortandad de los aerogeneradores se han encontrado con frecuencia el abandono de cadáveres de ganado bóvido y derivado de la actividad cinegética. A continuación, se muestran dos casos, de muchos durante los años de seguimiento ambiental, durante este año.

Fotografía 4. Oveja cerca de la base de uno de los aerogeneradores. Mayo 2024.

Fotografía 5. Oveja con crotal cerca de la base de uno de los aerogeneradores. Mayo 2024.

Estos hechos fueron comunicados al Agente de Protección de la Naturaleza de la zona, el cual inició un proceso de investigación sobre la procedencia del ganadero. Esto demuestra una falta de formación y conocimiento de la población local sobre la problemática de estos hechos y su afección a las aves carroñeras dentro de un parque eólico.

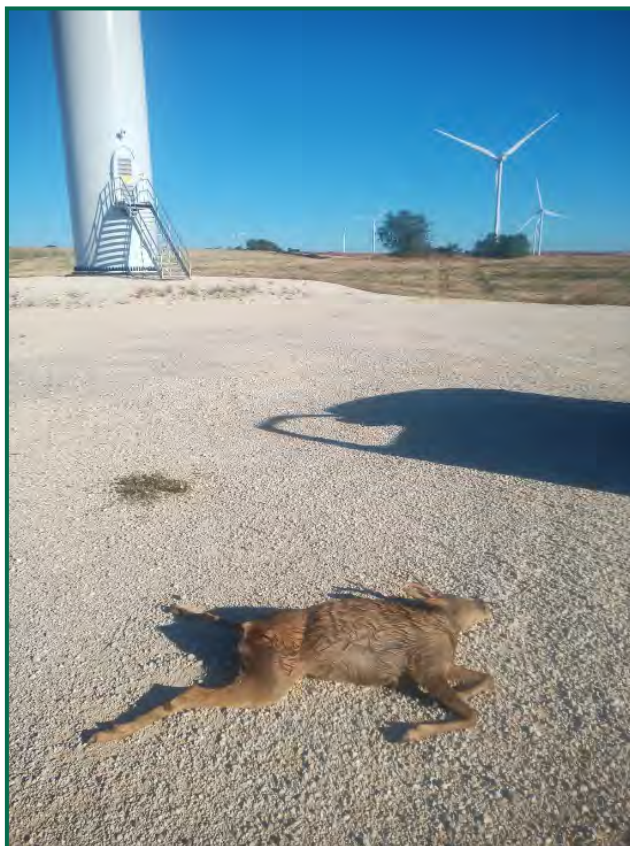
Fotografía 6. Corzo macho (*Capreolus capreolus*) en la base de uno de los aerogeneradores. Julio 2024.

En las ocasiones, donde todavía el cadáver no ha sido consumido, se ha procedido a la retirada del cuerpo por el agente forestal o en caso urgente por el personal responsable de la vigilancia de la mortandad del parque, y se ha llevado fuera del entorno del parque eólico, como es el caso de este corzo.
