Nombre de la instalación:	PE LAS MAJAS VII A
Provincia/s ubicación de la instalación:	HERRERA DE LOS NAVARROS
Nombre del titular:	REPSOL S.A.
CIF del titular:	B-99344137
Nombre de la empresa de vigilancia:	LUZ DE GESTIÓN Y MEDIO AMBIENTE S.L.
Tipo de EIA:	ORDINARIA
Informe de FASE de:	EXPLOTACIÓN
Periodicidad del informe según DIA:	CUATRIMESTRAL
Año de seguimiento nº:	AÑO 4
nº de informe y año de seguimiento:	INFORME Nº 2 DEL AÑO 4
Período que recoge el informe:	MAYO 2024- AGOSTO 2024

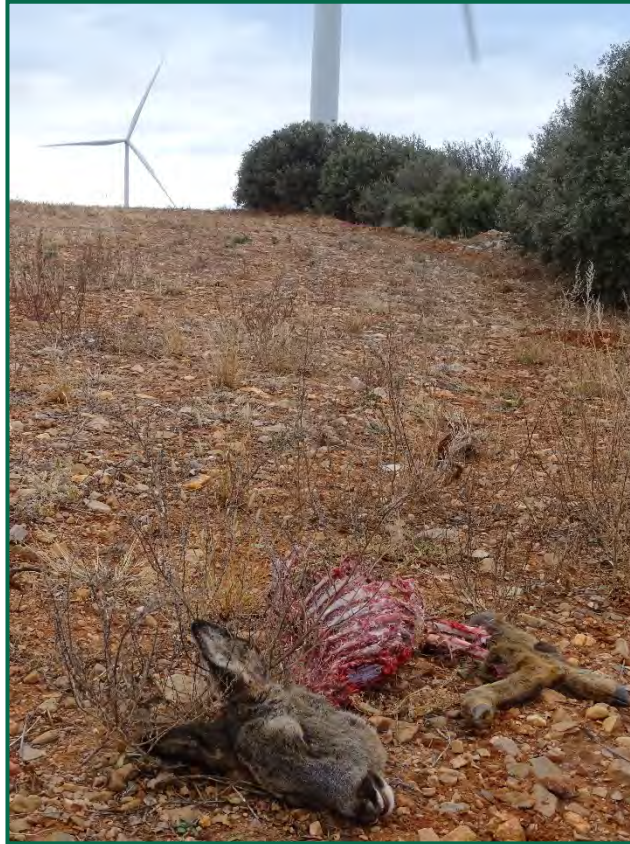
Fotografía 7. Corzo macho (*Capreolus capreolus*) cerca de la base de uno de los aerogeneradores. Diciembre 2023.

Hasta ahora, no se han identificado colisiones directamente relacionadas con este problema. Lógicamente, el riesgo de colisión se extiende más allá del aerogenerador afectado, dado que la atracción de esta especie por la carroña es elevada, siendo capaz de detectarla a varios kilómetros de distancia. Siendo de mayor riesgo la dispersión tras la consumición de la carroña dentro de un parque eólico.
