Nombre de la instalación:	<b>PE LAS MAJAS VII A</b>
Provincia/s ubicación de la instalación:	<b>HERRERA DE LOS NAVARROS</b>
Nombre del titular:	<b>REPSOL S.A.</b>
CIF del titular:	<b>B-99344137</b>
Nombre de la empresa de vigilancia:	<b>LUZ DE GESTIÓN Y MEDIO AMBIENTE S.L.</b>
Tipo de EIA:	<b>ORDINARIA</b>
Informe de FASE de:	<b>EXPLOTACIÓN</b>
Periodicidad del informe según DIA:	<b>CUATRIMESTRAL</b>
Año de seguimiento nº:	<b>AÑO 4</b>
nº de informe y año de seguimiento:	<b>INFORME Nº 3 DEL AÑO 4</b>
Período que recoge el informe:	<b>SEPTIEMBRE 2024- DICIEMBRE 2024</b>

El presente documento es el **tercer informe cuatrimestral del año 2024** del parque eólico LAS MAJAS VII A, compuesto por 13 aerogeneradores y las infraestructuras de evacuación eléctrica, con evacuación final en la subestación SET Muniesa.

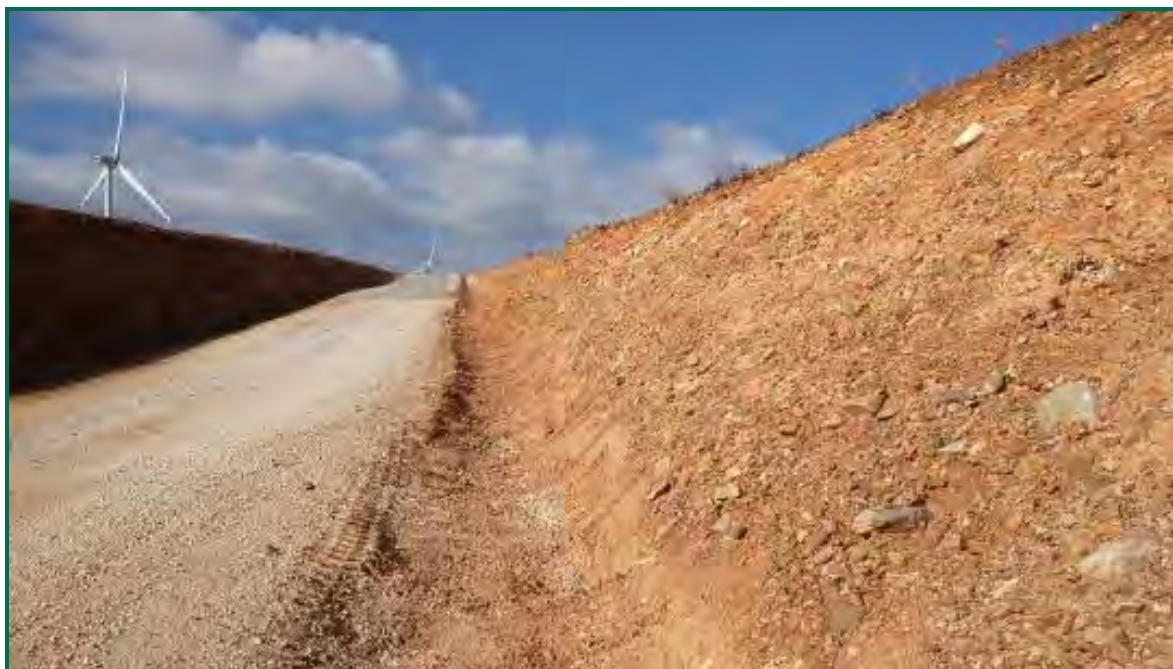
Fotografía 21. Limpieza de las cunetas.

El periodo fuerte de lluvias primaveral se produjo un deterioro en afección al terreno, debido a la escorrentía de las lluvias. Tras conocer los daños, los gestores del parque eólico llevaron a cabo un plan de restauración sobre todas las zonas afectadas. A lo largo de otoño y el invierno, se ha comprobado que han funcionado correctamente.

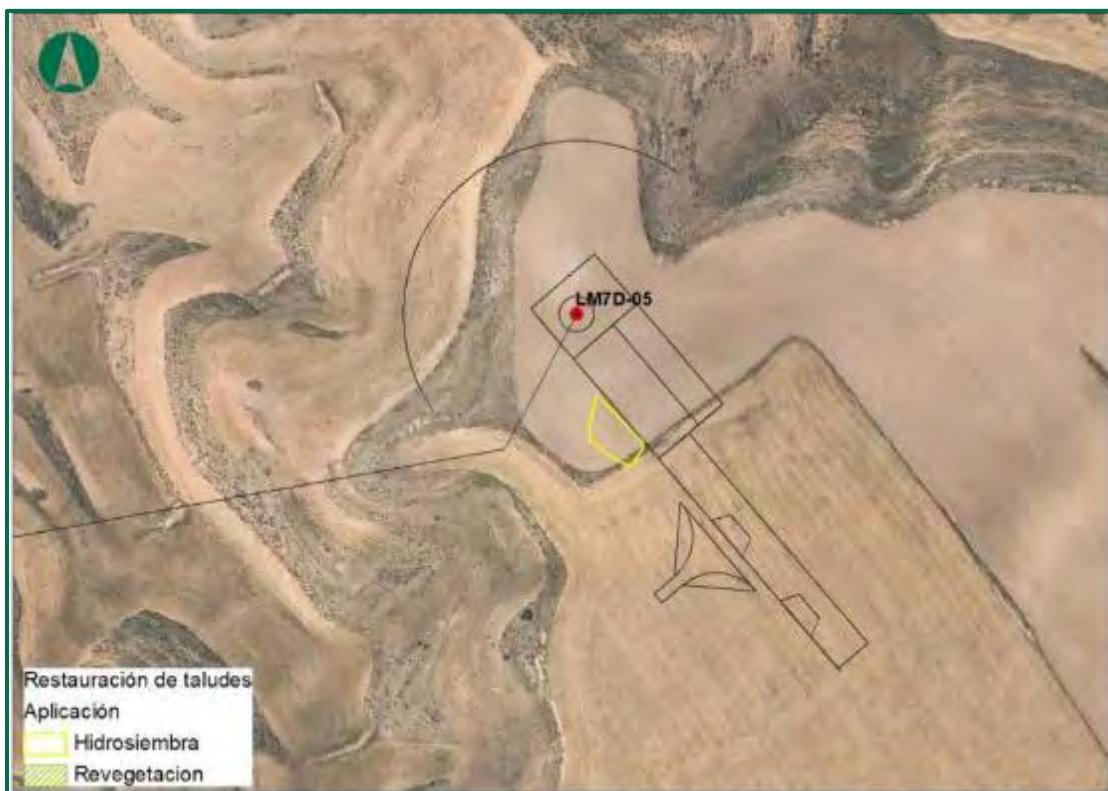
Figura 58. Ubicación del talud a restaurar en el clúster Aguasvivas.

Durante el invierno de 2022, se produjeron afecciones al terreno debido a la escorrentía de las lluvias. Tras dar a conocer los daños a los gestores del parque eólico, se puso en marcha el plan de restauración de los mismos, donde se han restaurado todas las zonas afectadas y se han añadido medidas preventivas ante futuros eventos de lluvias. La medida ha consistido en la hidrosiembra taludes desprotegidos de vegetación. Desde entonces se hace seguimiento del estado de esta medida, y durante este cuatrimestre no se han observado deterioros de terreno y un porte vegetal adecuado al nivel de precipitaciones de la zona.
