Nombre de la instalación:	PE LAS MAJAS VII A
Provincia/s ubicación de la instalación:	HERRERA DE LOS NAVARROS
Nombre del titular:	REPSOL S.A.
CIF del titular:	B-99344137
Nombre de la empresa de vigilancia:	LUZ DE GESTIÓN Y MEDIO AMBIENTE S.L.
Tipo de EIA:	ORDINARIA
Informe de FASE de:	EXPLOTACIÓN
Periodicidad del informe según DIA:	CUATRIMESTRAL
Año de seguimiento nº:	AÑO 5
nº de informe y año de seguimiento:	INFORME Nº 1 DEL AÑO 5
Período que recoge el informe:	ENERO 2025 – ABRIL 2025

El presente documento es el **primer informe cuatrimestral del año 2025** del parque eólico LAS MAJAS VII A, compuesto por 13 aerogeneradores y las infraestructuras de evacuación eléctrica, con evacuación final en la subestación SET Muniesa.

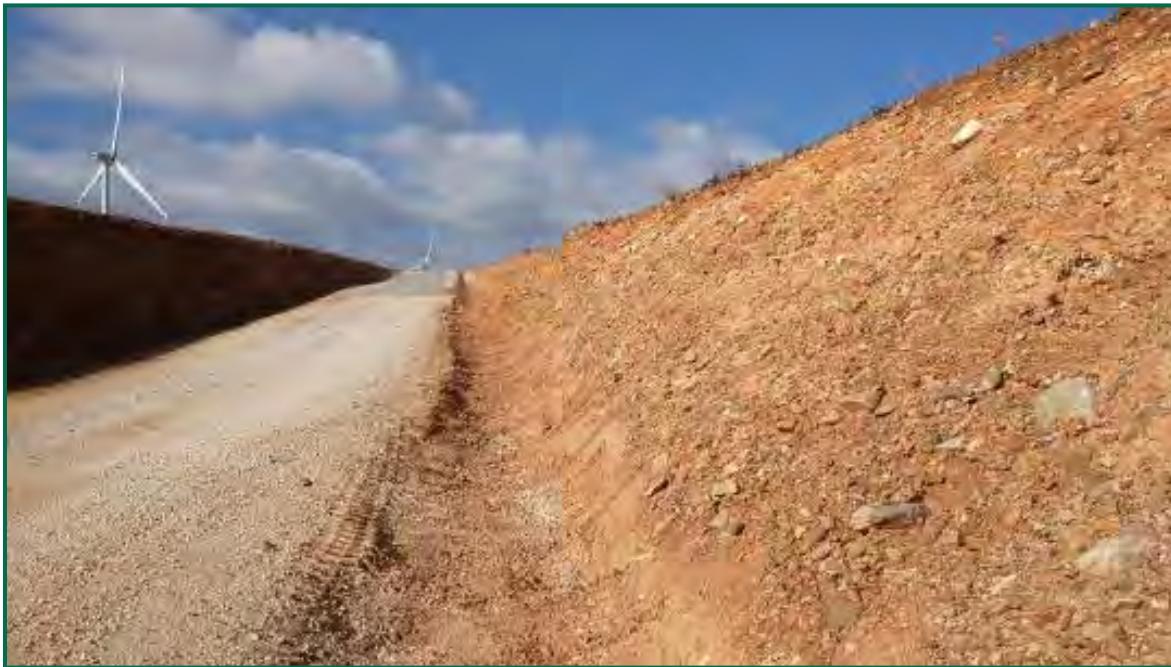
Fotografía 21. Limpieza de las cunetas.

El periodo fuerte de lluvias primaveral se produjo un deterioro en afección al terreno, debido a la escorrentía de las lluvias. Tras conocer los daños, los gestores del parque eólico llevaron a cabo un plan de restauración sobre todas las zonas afectadas. A lo largo de otoño y el invierno, se ha comprobado que han funcionado correctamente.

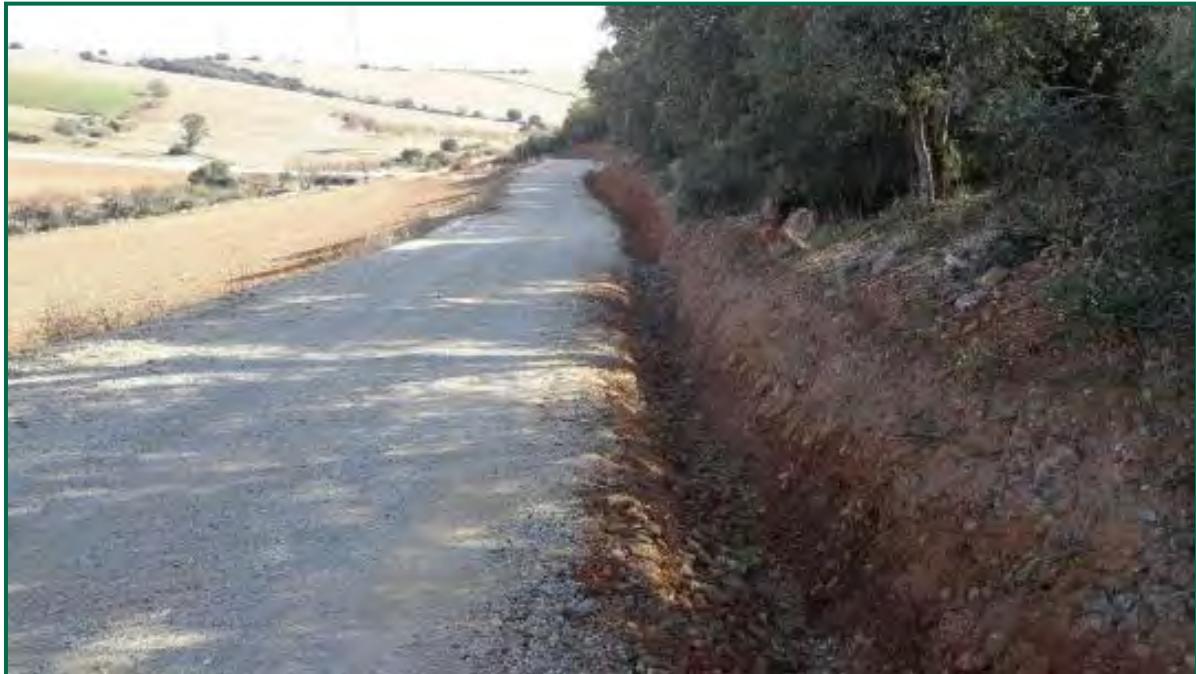
Fotografía 22. Limpieza de las cunetas. (Antes)

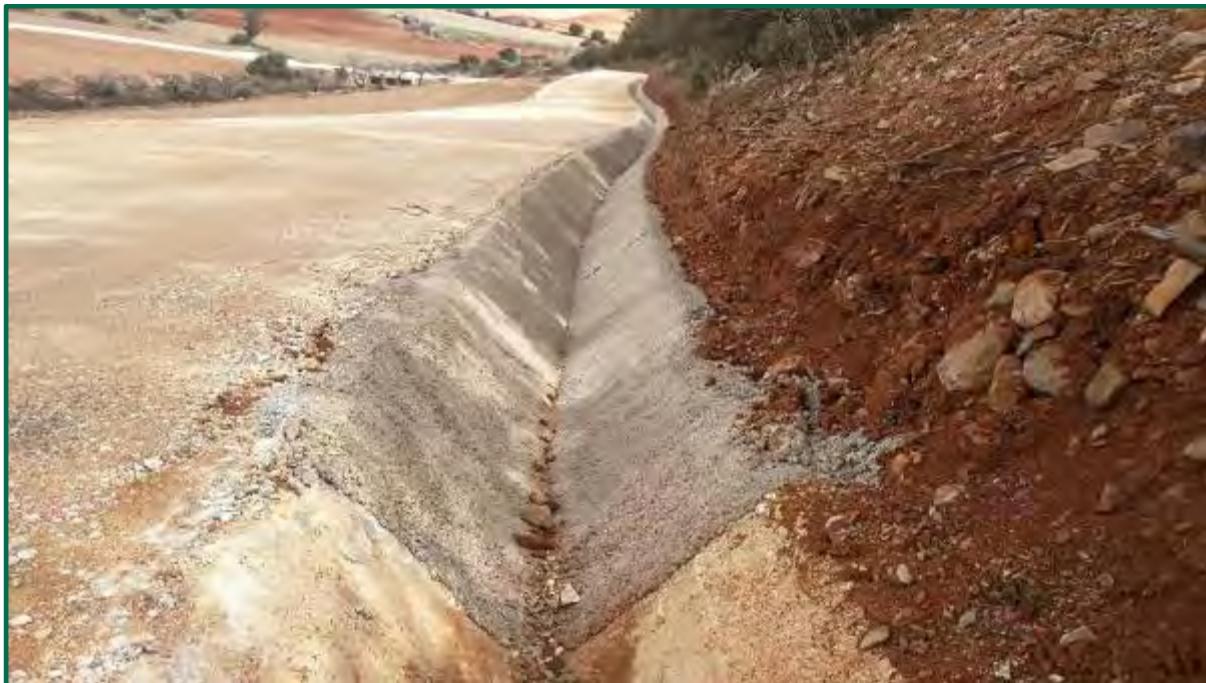
Fotografía 23. Tramo de cuneta hormigonado. (Después)

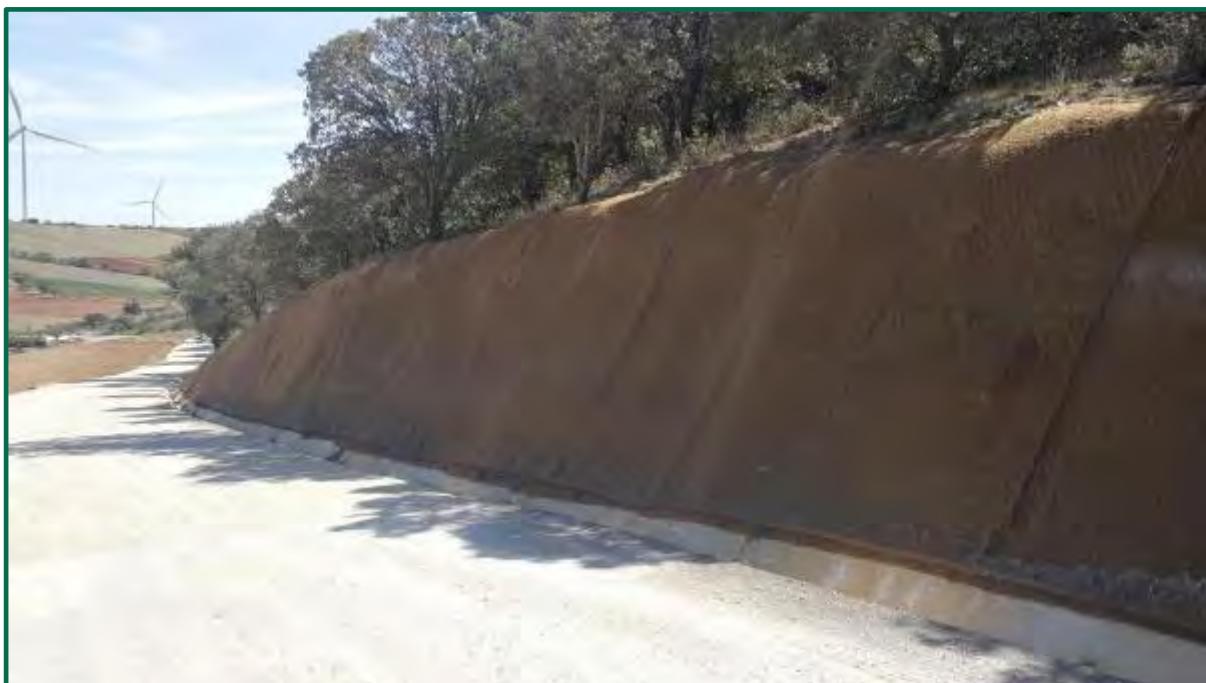
Fotografía 24. Fibra de coco y malla metálica en talud. (Después)

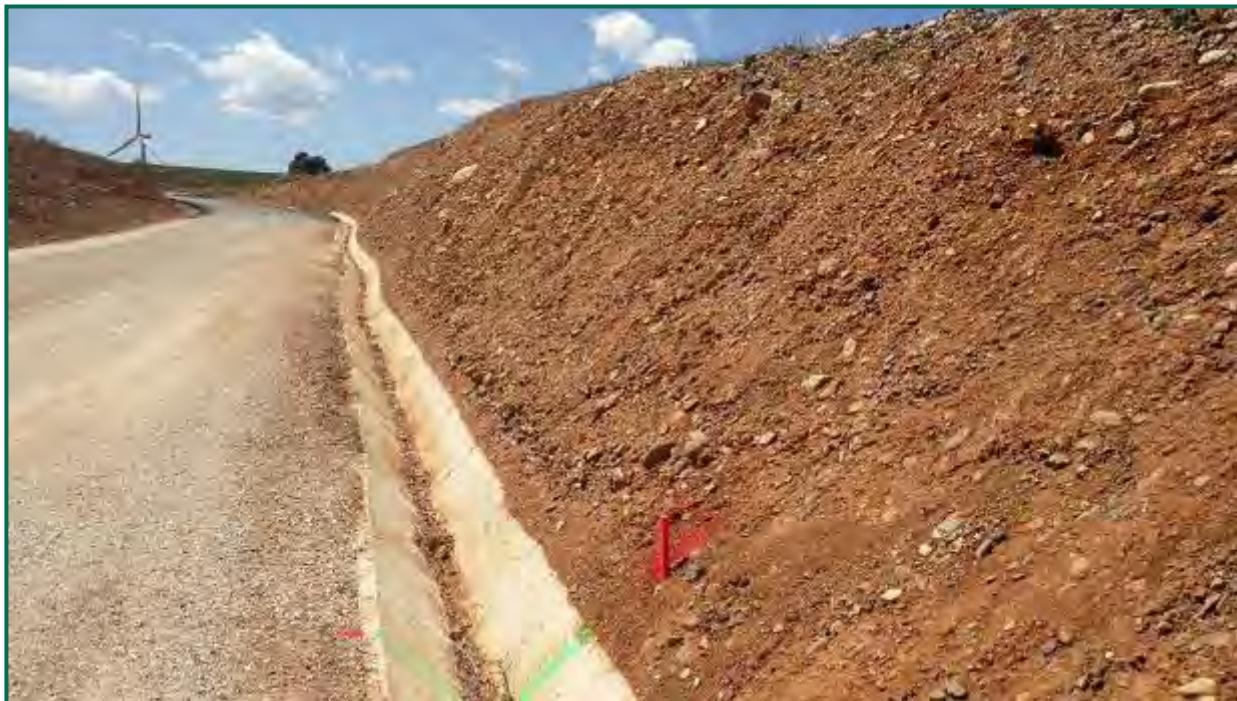
Fotografía 25. Talud en proceso de restauración y protección.

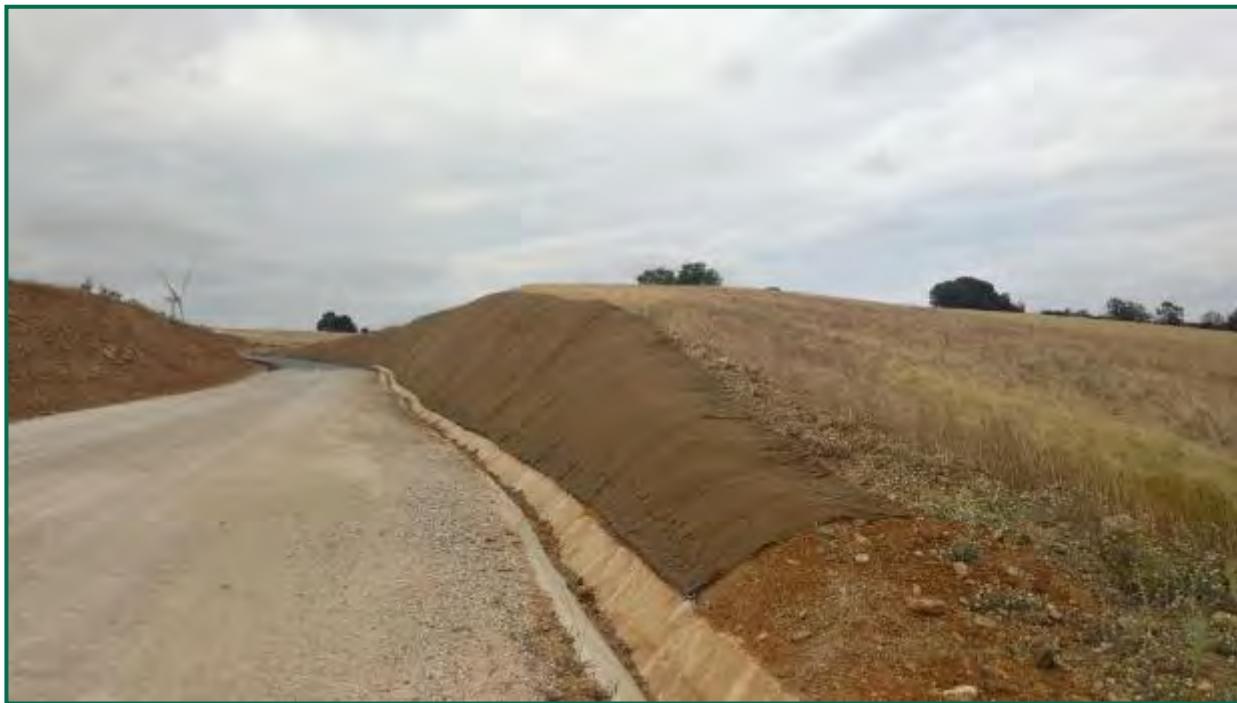
Fotografía 26. Talud cubierto con malla metálica y fibra de coco.

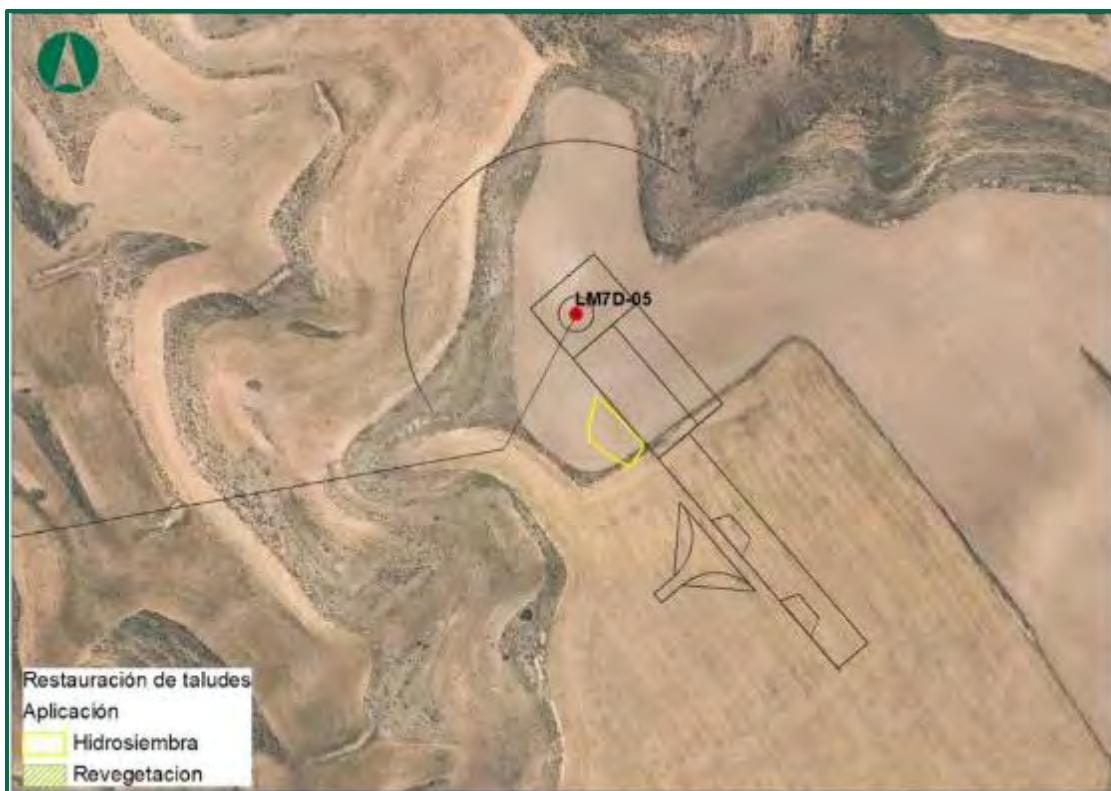
Durante el invierno de 2022, se produjeron afecciones al terreno debido a la escorrentía de las lluvias. Tras dar a conocer los daños a los gestores del parque eólico, se puso en marcha el plan de restauración de los mismos, donde se han restaurado todas las zonas afectadas y se han añadido medidas preventivas ante futuros eventos de lluvias. La medida ha consistido en la hidrosiembra de taludes desprotegidos de vegetación. Desde entonces se hace seguimiento del estado de esta medida, y durante este cuatrimestre no se han observado deterioros de terreno y un porte vegetal adecuado al nivel de precipitaciones de la zona.

Figura 52. Ubicación del talud a restaurar en el clúster Aguasvivas.
