| Nombre de la instalación: | PE LAS MAJAS VII B |
| Informe de FASE de: | EXPLOTACIÓN |
| nº de informe y año de seguimiento: | INFORME Nº 2 DEL AÑO 3 |
| Período que recoge el informe: | MAYO 2023-AGOSTO 2023 |

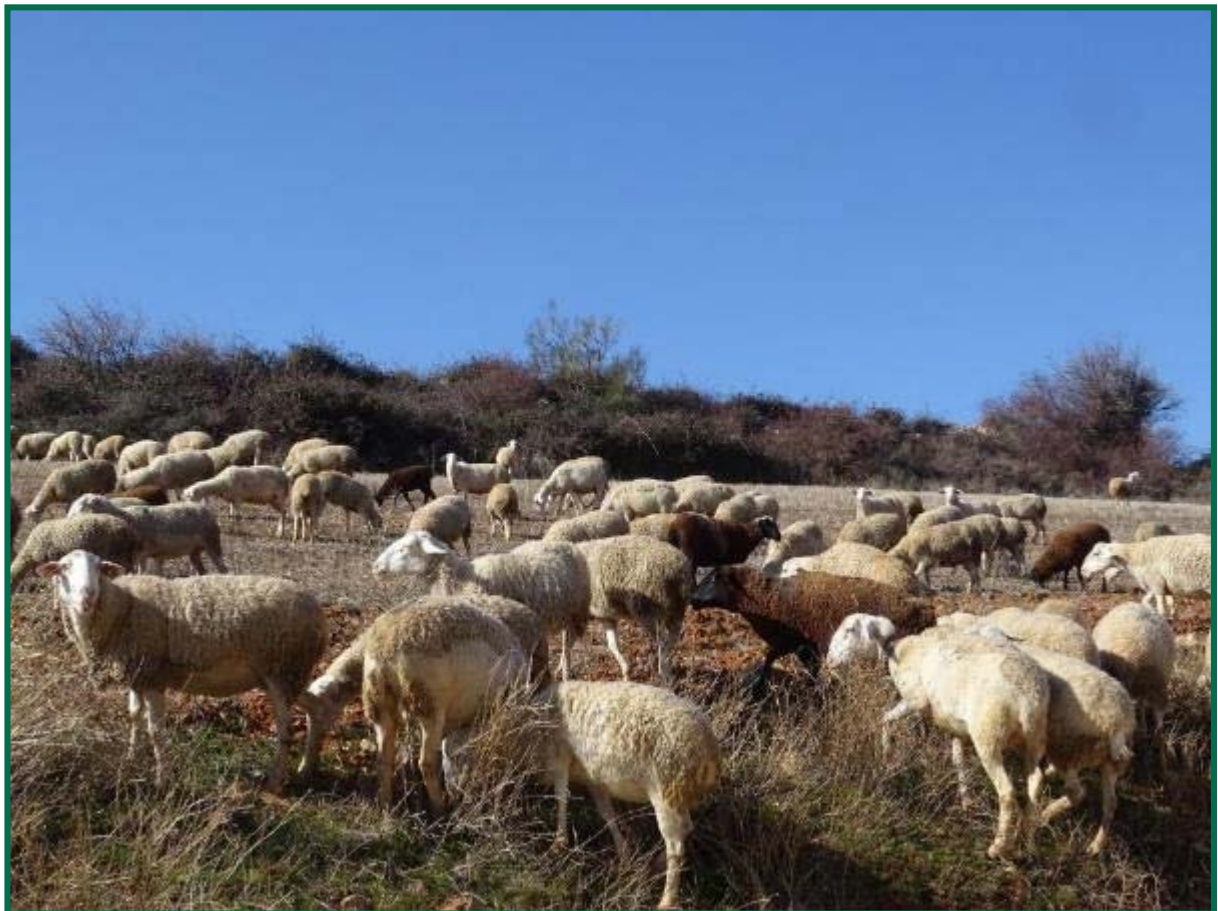
“Deberá evitarse de forma rigurosa el abandono de cadáveres de animales o de sus restos dentro o en el entorno del parque eólico, con el objeto de evitar la presencia en su zona de influencia de aves necrófagas o carroñeras. Si es preciso, será el propio personal del parque eólico quien deba realizar las tareas de retirada de los restos orgánicos. En el caso de que se detecten concentraciones de rapaces necrófagas debido a vertidos de cadáveres, prescindiendo de los sistemas autorizados de gestión de los mismos en las proximidades del parque eólico que pueda suponer una importante fuente de atracción para buitre leonado y otras rapaces, se pondrá en conocimiento de los Agentes de Protección de la Naturaleza, para que actúen en el ejercicio de sus funciones.”

Fotografía 10. Rebaño de ovejas dentro del parque eólico.

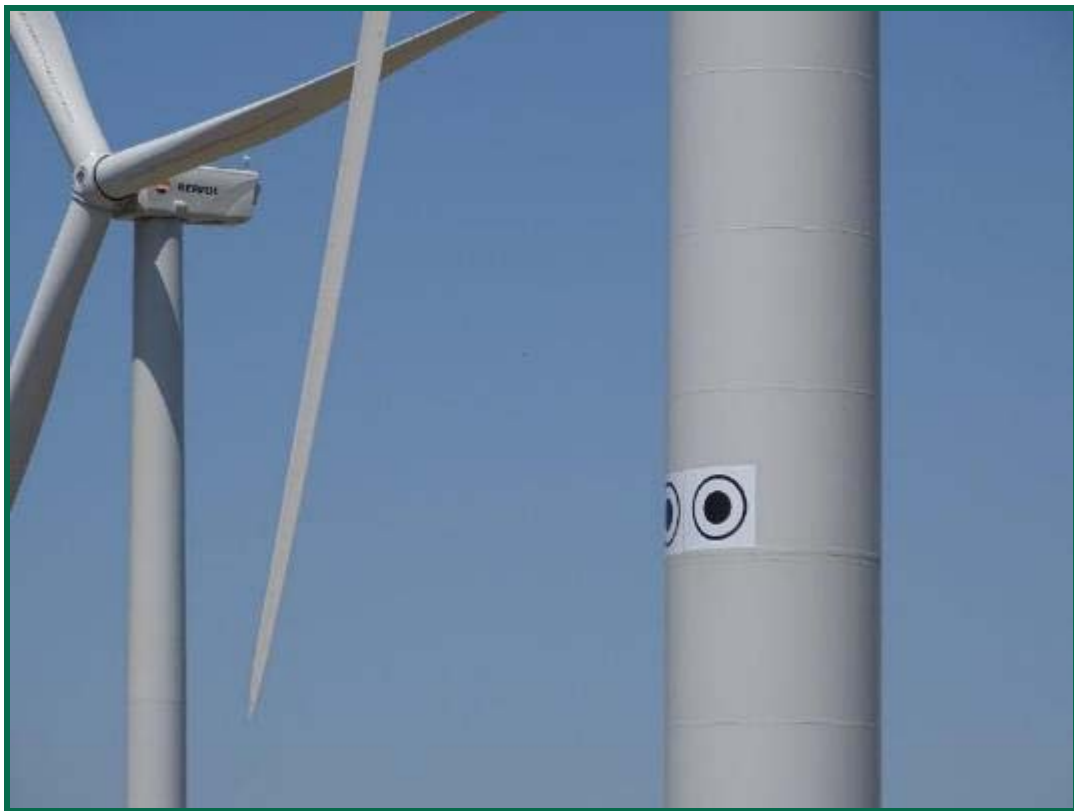
La medida consiste en pegar vinilos de dos círculos concéntricos de tamaño 2x2m (cada ojo o círculo) a una altura donde el barrido de las palas cruce sobre ellas.

Fotografía 22. “Looming eyes” instalados en uno de los parques de Repsol en Aragón.

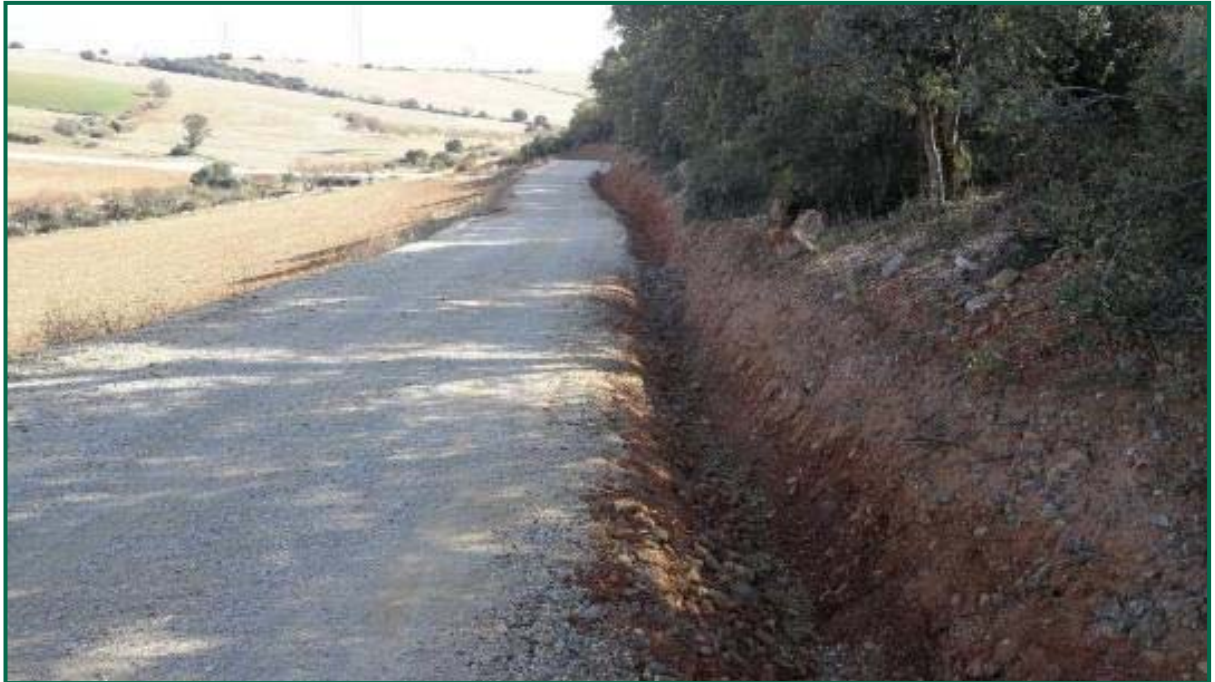
Fotografía 26. Limpieza de las cunetas. (antes)

El periodo fuerte de lluvias, produjo un deterioro en afección al terreno, debido a la escorrentía de las lluvias. Tras conocer los daños, los gestores del parque eólico, llevaron a cabo un plan de restauración sobre todas las zonas afectadas, y se han añadido medidas preventivas ante futuros eventos de lluvias.

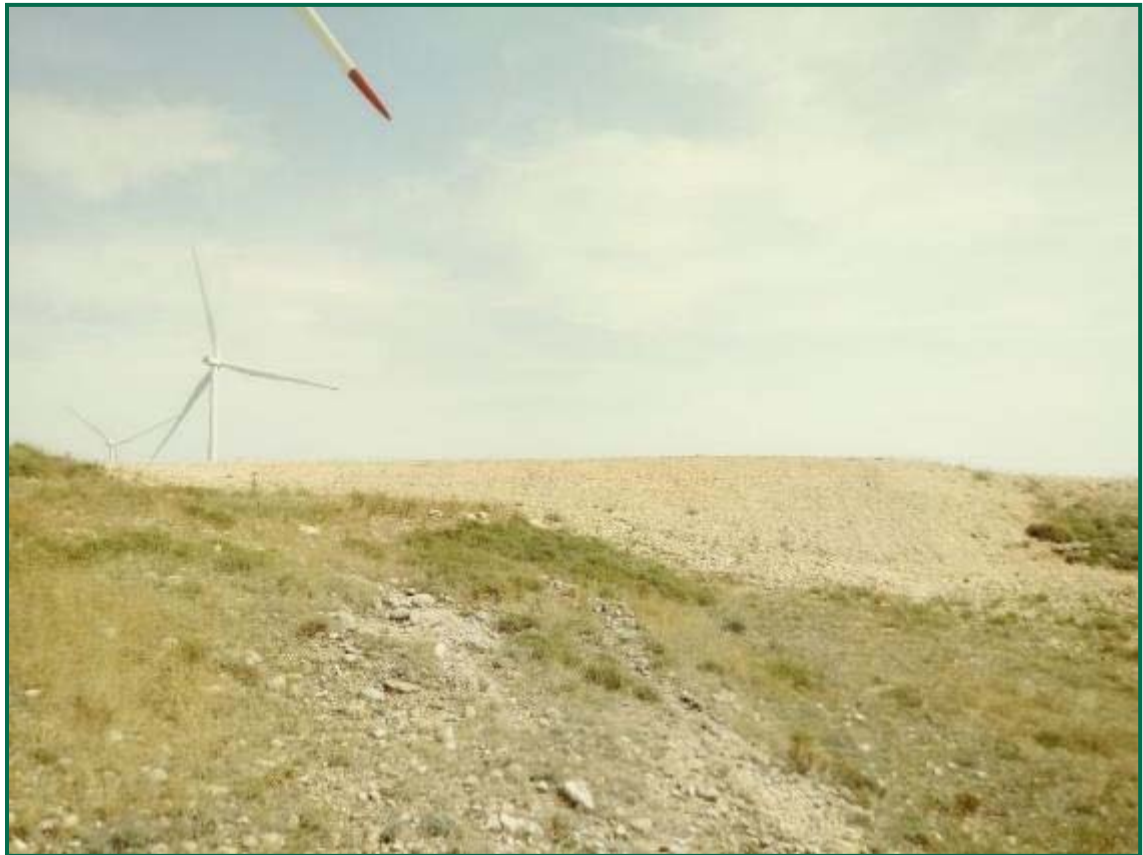
Fotografía 31. Talud en clúster Aguasvivas.

Durante este año, se produjeron deterioros en afección al terreno, debido a la escorrentía de las lluvias. Tras dar a conocer los daños a los gestores del parque eólico, se puso en marcha el plan de restauración de los mismos, donde se han restaurado todas las zonas afectadas y se han añadido medidas preventivas ante futuros eventos de lluvias. La medida ha consistido en la hidrosiembra taludes desprotegidos de vegetación.

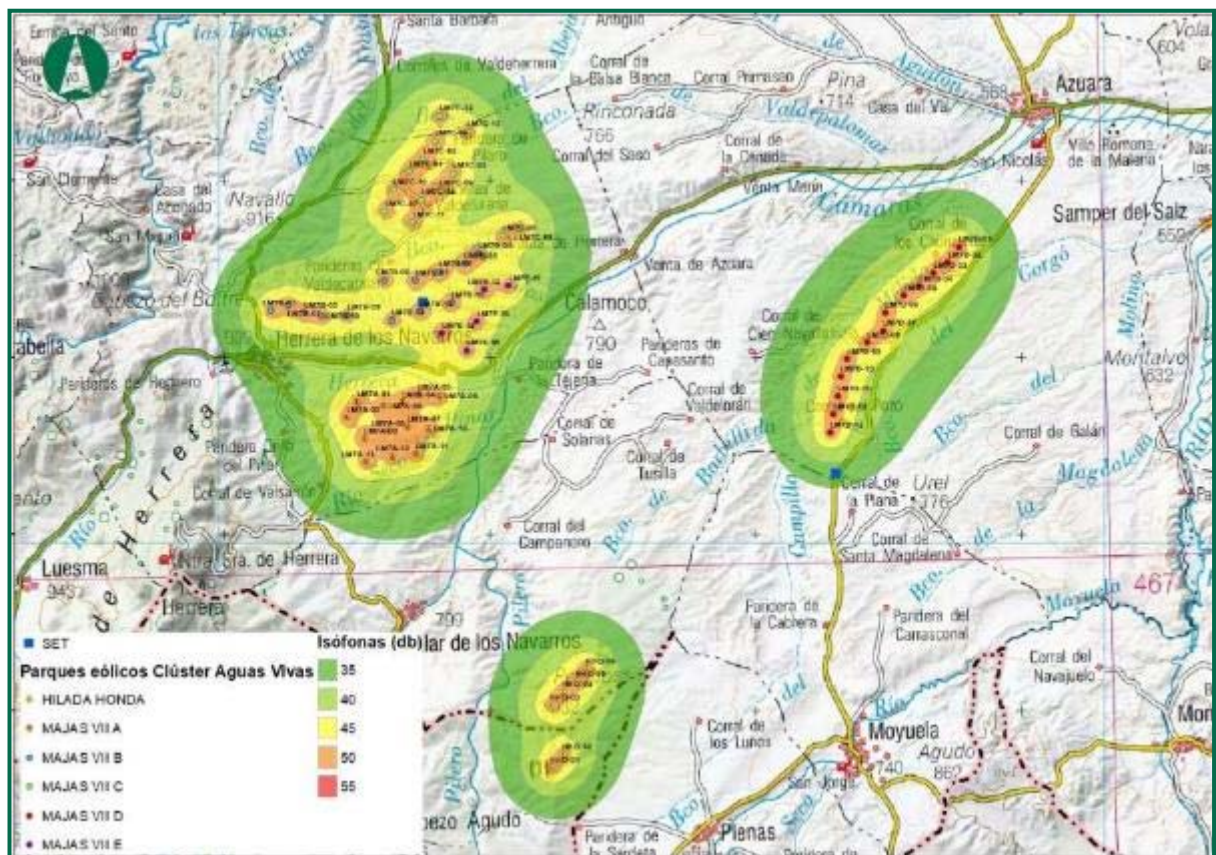
En la siguiente imagen se muestran los resultados obtenidos, en relación al nivel de presión acústica. Este nivel de presión acústica es la emisión de ruido del parque eólico junto con el nivel de presión acústica del ruido ambiental como segunda fuente de emisión.

Figura 59. Niveles de presión sonora obtenidos.

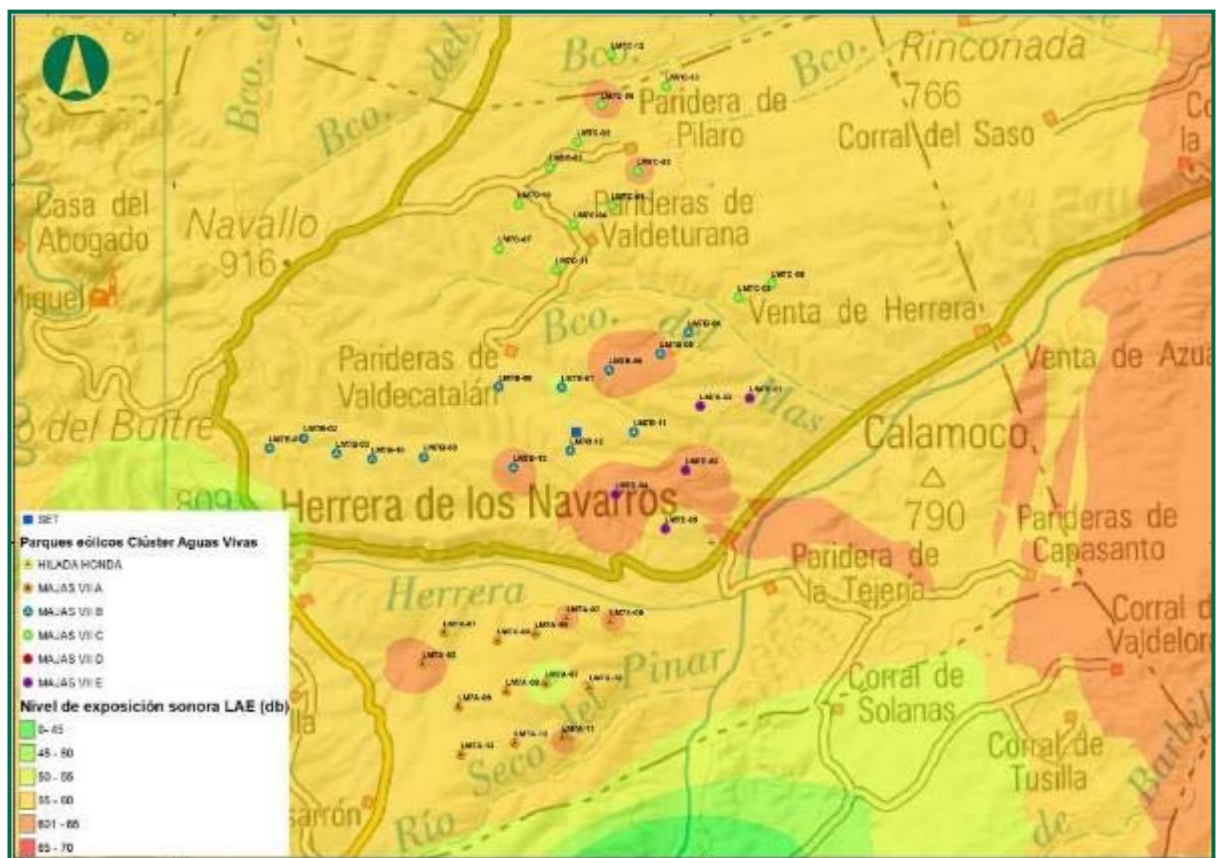
Introduciendo los datos de LAE tomados en campo se puede apreciar la distribución espacial de los niveles de ruido existentes en el ámbito del clúster Aguasvivas:

Figura 61. Distribución espacial hallada mediante dos tipos de interpolación diferentes (IDW) de los datos medidos en campo con una velocidad de viento entre 5 y 8 m/s y parques eólicos en funcionamiento.
