Nombre de la instalación:	PE LAS MAJAS VII B
Provincia/s ubicación de la instalación:	HERRERA DE LOS NAVARROS
Nombre del titular:	REPSOL S.A.
CIF del titular:	B-87822904
Nombre de la empresa de vigilancia:	LUZ DE GESTIÓN Y MEDIO AMBIENTE S.L.
Tipo de EIA:	ORDINARIA
Informe de FASE de:	EXPLOTACIÓN
Periodicidad del informe según DIA:	CUATRIMESTRAL
Año de seguimiento nº:	AÑO 4
nº de informe y año de seguimiento:	INFORME Nº 2 DEL AÑO 4
Período que recoge el informe:	MAYO 2024 – AGOSTO 2024

El presente documento es el **segundo informe cuatrimestral del año 2024** del parque eólico LAS MAJAS VII B.

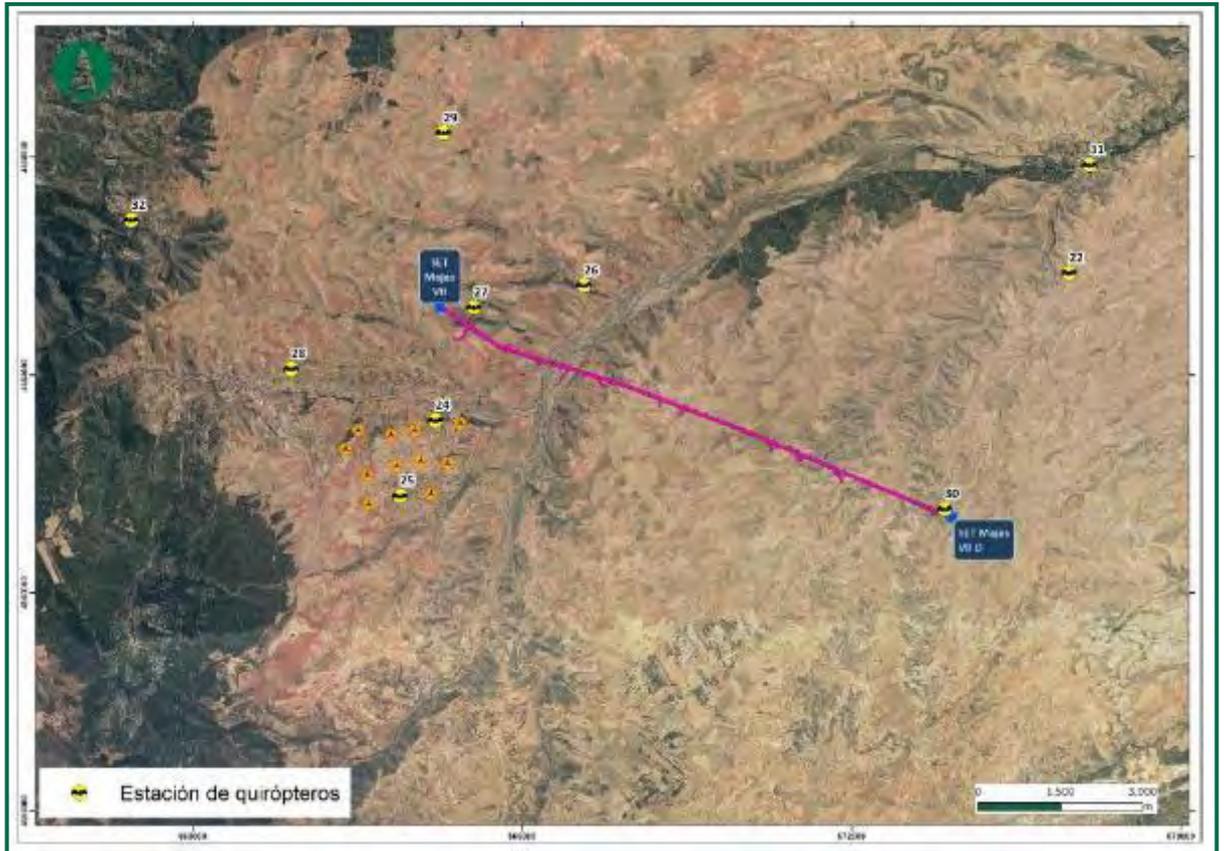
Figura 36. Estaciones de grabación de quiropterofauna.

Se han localizado casetas abandonadas propicias para esta finalidad. Al tratarse de una zona principalmente agrícola, con poco bosque y escaso desnivel, este tipo de estructuras son las más adecuadas para el establecimiento de colonias, especialmente de los pertenecientes a la familia Rhinolophidae y al género Pipistrellus.

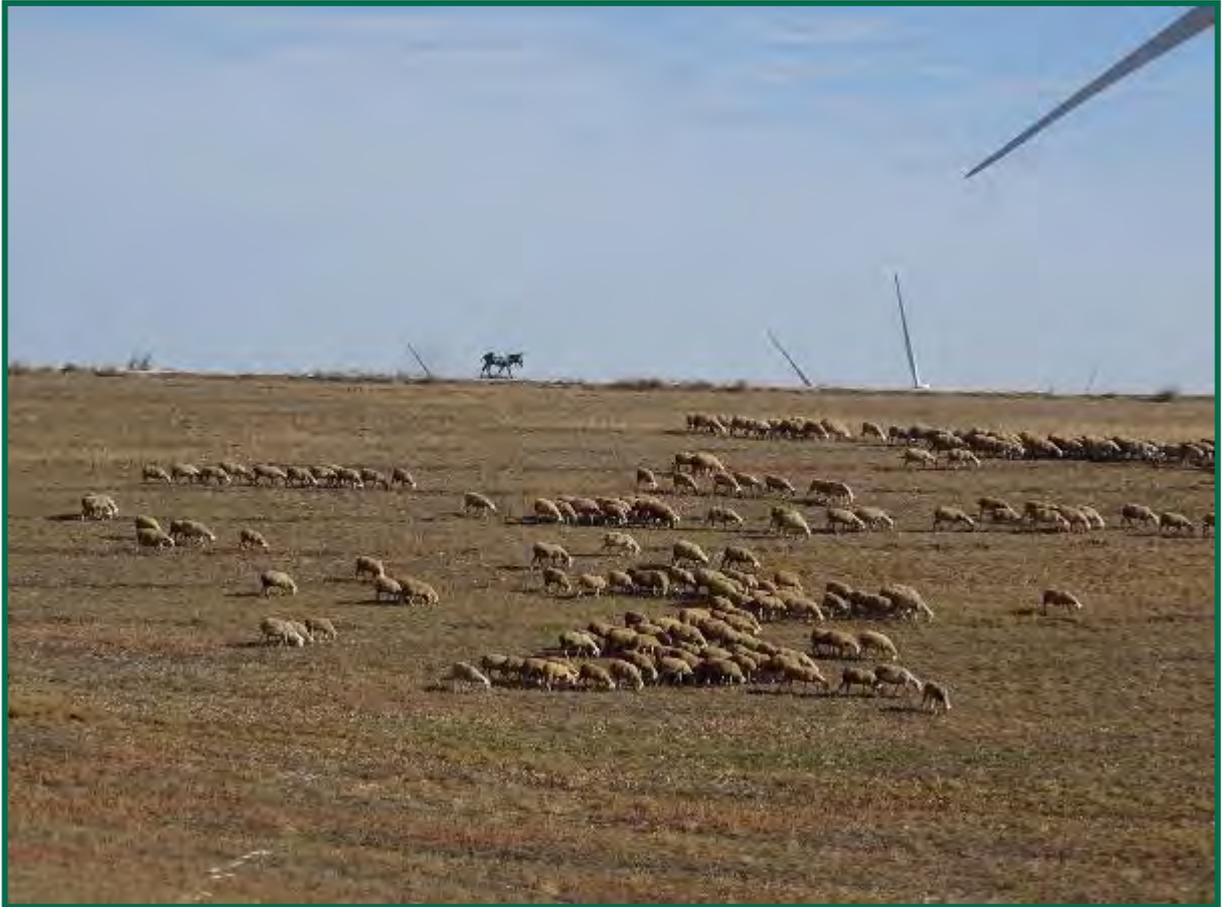
Fotografía 8. Rebaño de ovejas dentro del parque eólico.

“Deberá evitarse de forma rigurosa el abandono de cadáveres de animales o de sus restos dentro o en el entorno del parque eólico, con el objeto de evitar la presencia en su zona de influencia de aves necrófagas o carroñeras. Si es preciso, será el propio personal del parque eólico quien deba realizar las tareas de retirada de los restos orgánicos. En el caso de que se detecten concentraciones de rapaces necrófagas debido a vertidos de cadáveres, prescindiendo de los sistemas autorizados de gestión de los mismos en las proximidades del parque eólico que pueda suponer una importante fuente de atracción para buitre leonado y otras rapaces, se pondrá en conocimiento de los Agentes de Protección de la Naturaleza, para que actúen en el ejercicio de sus funciones.”

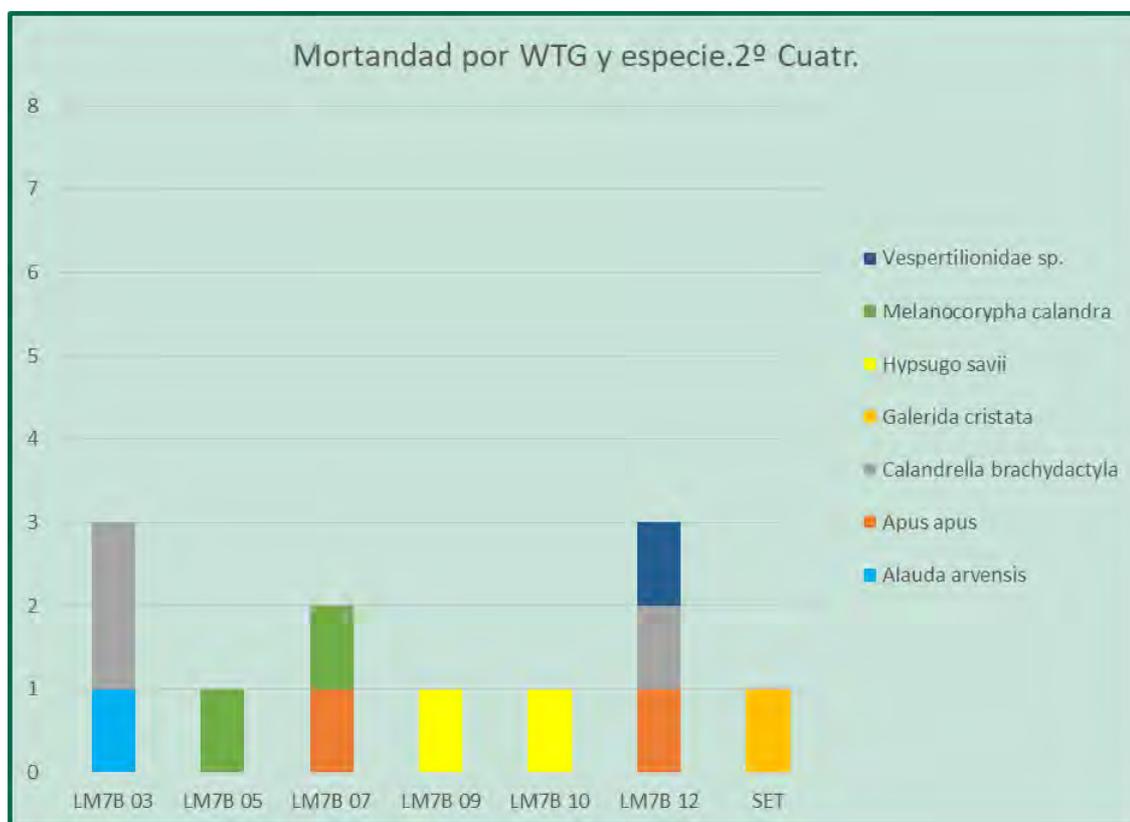
Figura 52. Mortalidad registrada por aerogenerador, en el PE Las Majas VII B. 2º Cuatr. 2024.

A continuación, se muestran las colisiones por aerogenerador y especie:

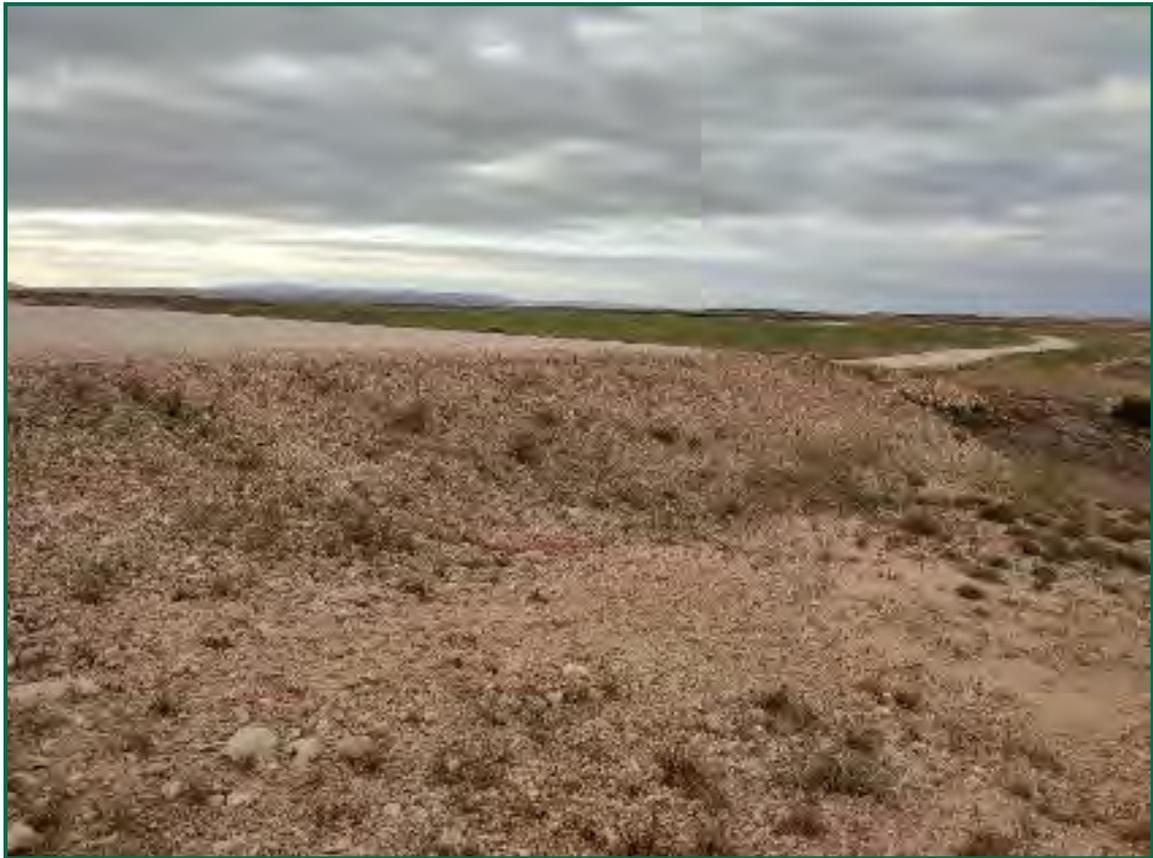
Fotografía 28. Talud en clúster Aguasvivas, aspecto actual.

Durante el invierno de 2022, se produjeron afecciones al terreno debido a la escorrentía de las lluvias. Tras dar a conocer los daños a los gestores del parque eólico, se puso en marcha el plan de restauración de los mismos, donde se han restaurado todas las zonas afectadas y se han añadido medidas preventivas ante futuros eventos de lluvias. La medida ha consistió en la hidrosiembra taludes desprotegidos de vegetación. Desde entonces se hace seguimiento del estado de esta medida, y durante este cuatrimestre no se han observado deterioros de terreno y un porte vegetal adecuado al nivel de precipitaciones de la zona.
