Nombre de la instalación:	PE LAS MAJAS VII B
Provincia/s ubicación de la instalación:	HERRERA DE LOS NAVARROS
Nombre del titular:	REPSOL S.A.
CIF del titular:	B-87822904
Nombre de la empresa de vigilancia:	LUZ DE GESTIÓN Y MEDIO AMBIENTE S.L.
Tipo de EIA:	ORDINARIA
Informe de FASE de:	EXPLOTACIÓN
Periodicidad del informe según DIA:	CUATRIMESTRAL
Año de seguimiento nº:	AÑO 4
nº de informe y año de seguimiento:	INFORME Nº 3 DEL AÑO 4
Período que recoge el informe:	SEPTIEMBRE 2024 - DICIEMBRE 2024

1. INTRODUCCIÓN

El parque eólico Las Majas VII B, está compuesto por 13 aerogeneradores, 1 subestaciones eléctricas y 1 líneas de alta tensión, con evacuación final en la subestación de Muniesa. Comprende los términos municipales de Azuara, Herrera de los Navarros, Villar de los Navarros y Moyuela (Zaragoza).

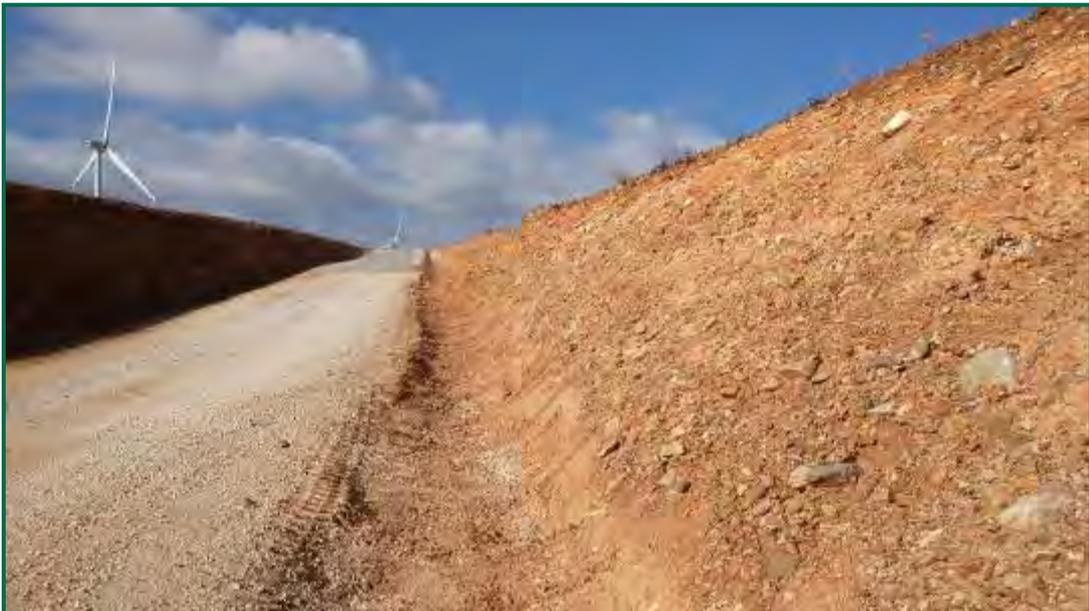
El periodo fuerte de lluvias primaveral se produjo un deterioro en afección al terreno, debido a la escorrentía de las lluvias. Tras conocer los daños, los gestores del parque eólico, llevaron a cabo un plan de restauración sobre todas las zonas afectadas. A lo largo de otoño y el invierno, se ha comprobado que han funcionado correctamente.

Fotografía 21. Limpieza de las cunetas.

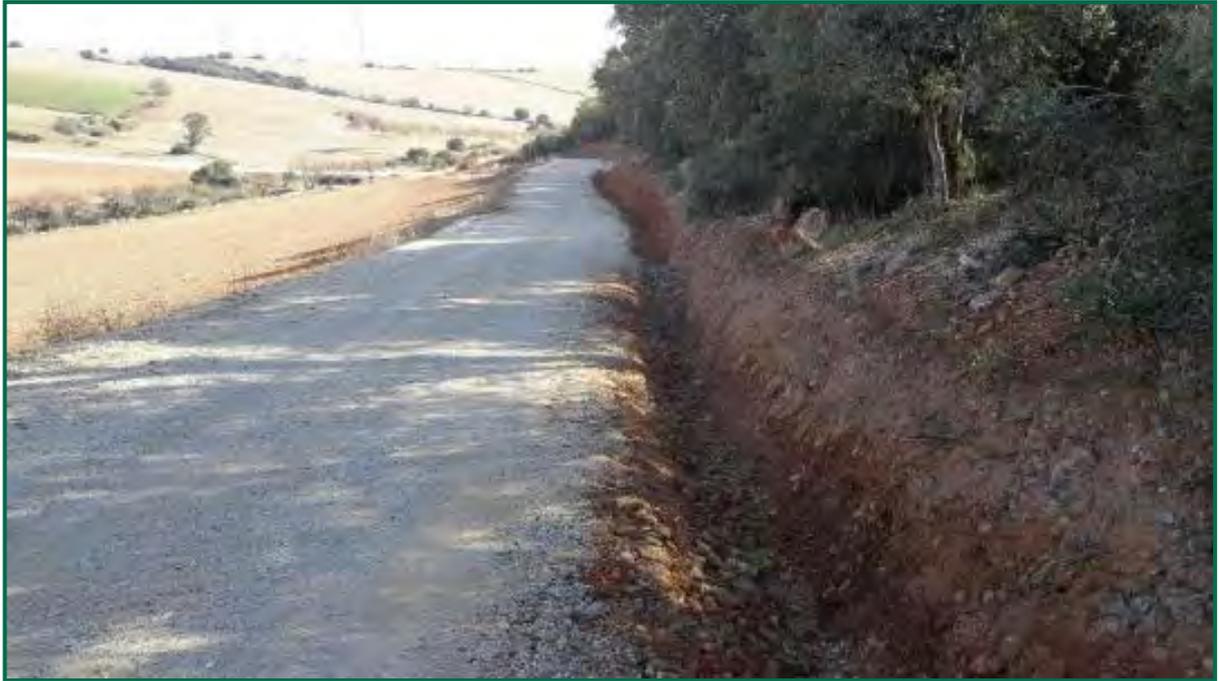
Fotografía 22. Limpieza de las cunetas. (Antes)

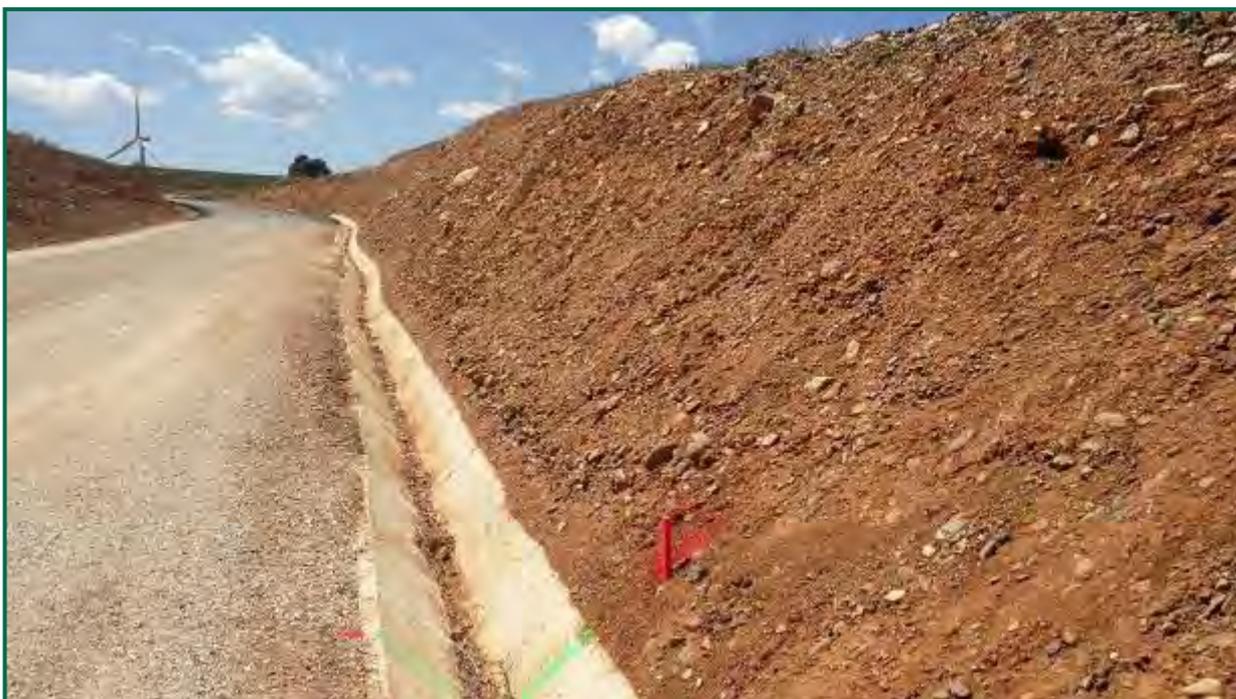
Fotografía 25. Talud en proceso de restauración y protección.

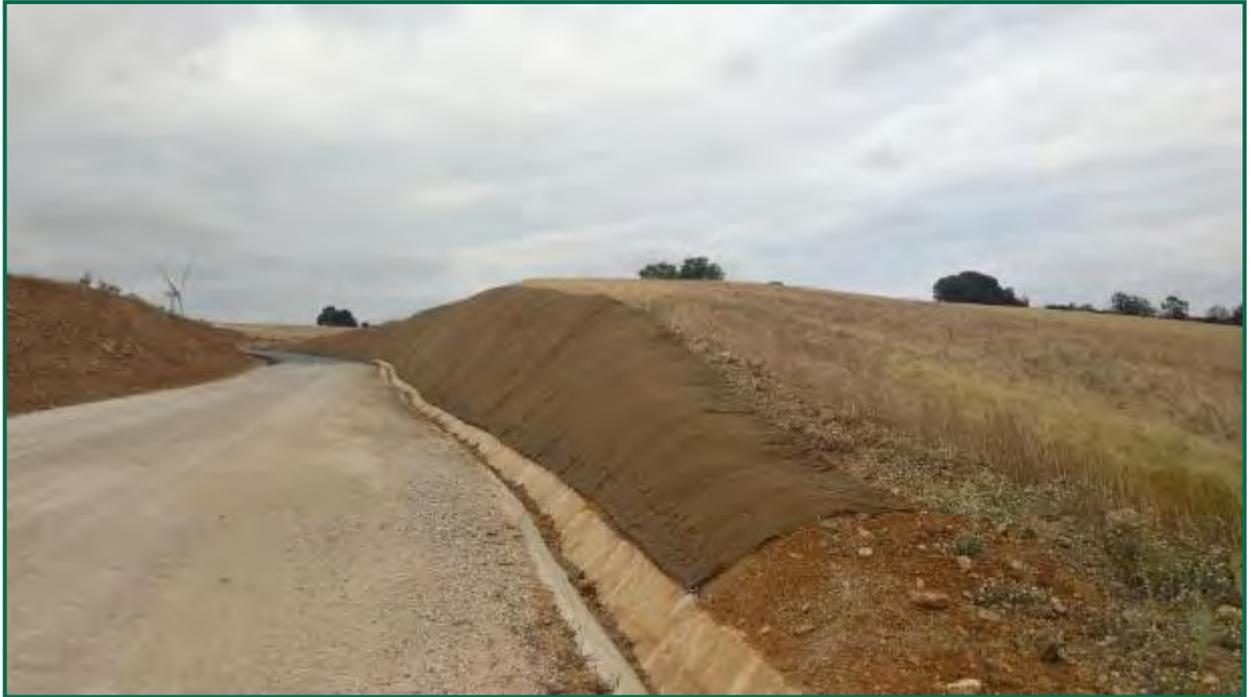
Fotografía 26. Talud cubierto con malla metálica y fibra de coco.

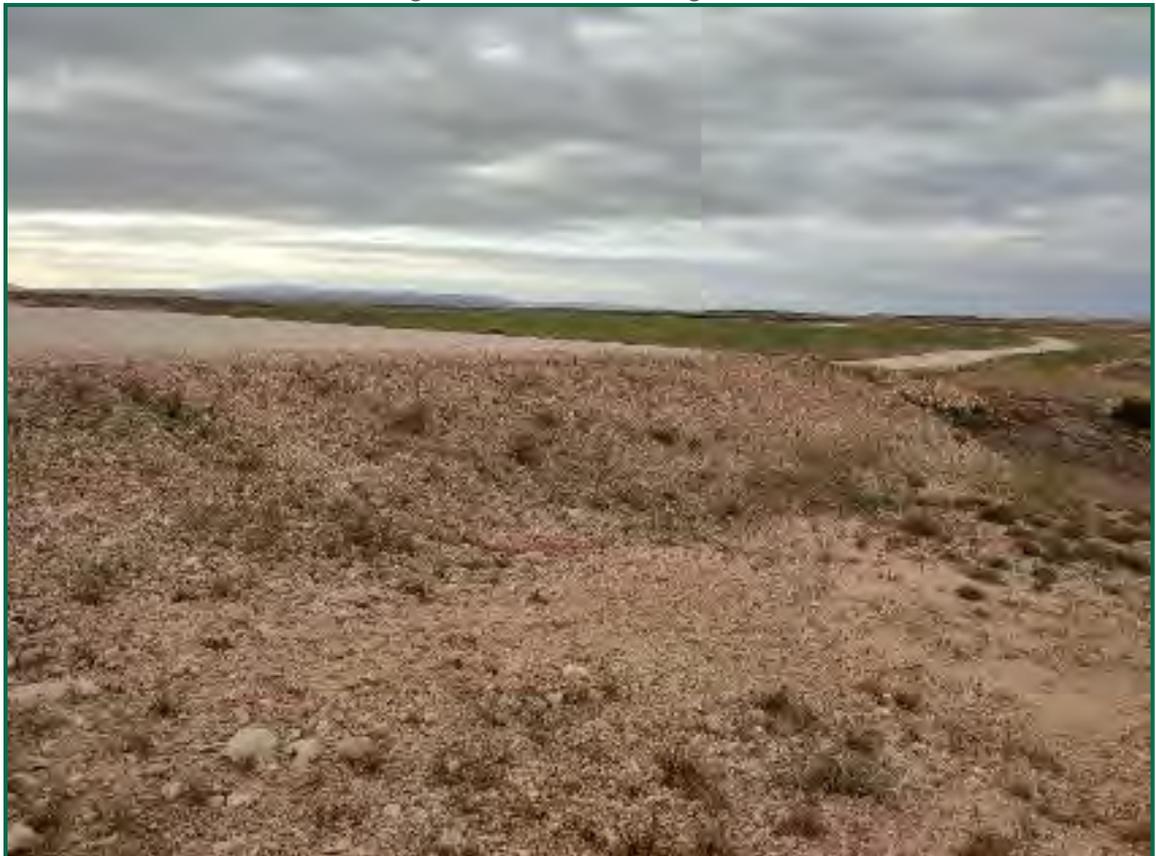
Durante el invierno de 2022, se produjeron afecciones al terreno debido a la escorrentía de las lluvias. Tras dar a conocer los daños a los gestores del parque eólico, se puso en marcha el plan de restauración de los mismos, donde se han restaurado todas las zonas afectadas y se han añadido medidas preventivas ante futuros eventos de lluvias. La medida ha consistió en la hidrosiembra taludes desprotegidos de vegetación. Desde entonces se hace seguimiento del estado de esta medida, y durante este cuatrimestre no se han observado deterioros de terreno y un porte vegetal adecuado al nivel de precipitaciones de la zona.

Fotografía 28. Talud en clúster Aguasvivas, aspecto actual.

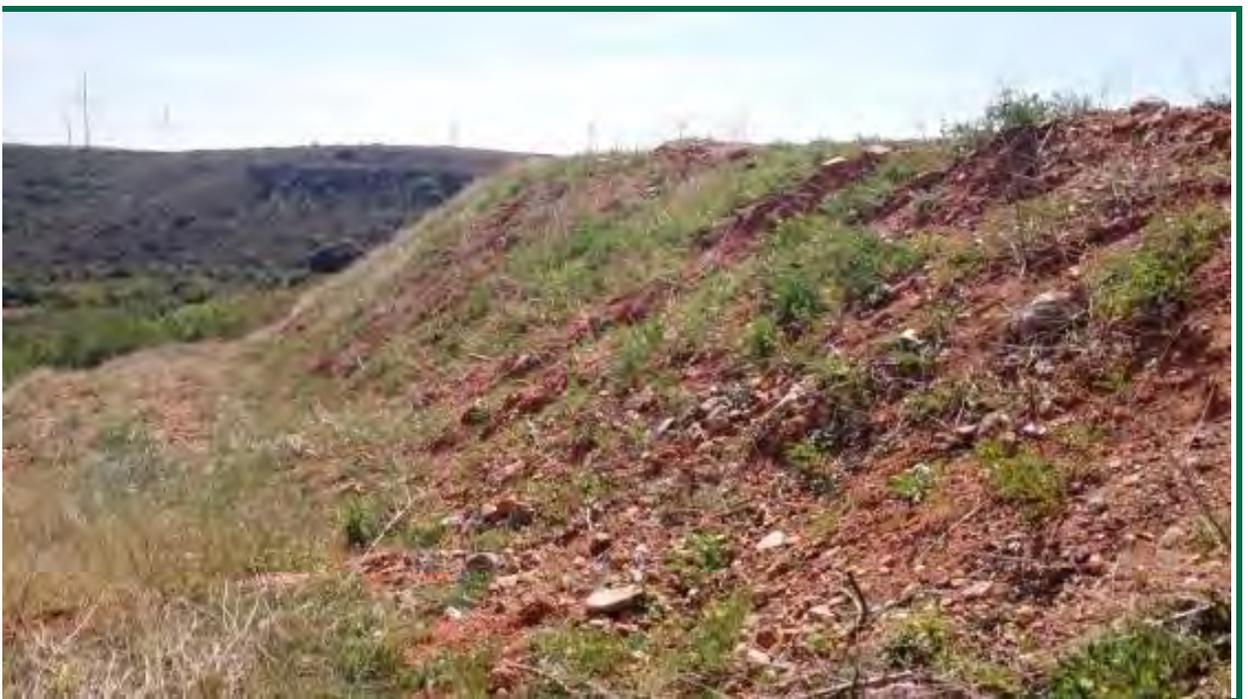
Fotografía 29. Talud en el clúster Aguasvivas.
