| Nombre de la instalación: | PE LAS MAJAS VII B |
| Nombre del titular: | REPSOL S.A. |
| Informe de FASE de: | EXPLOTACIÓN |
| nº de informe y año de seguimiento: | INFORME Nº 1 DEL AÑO 5 |

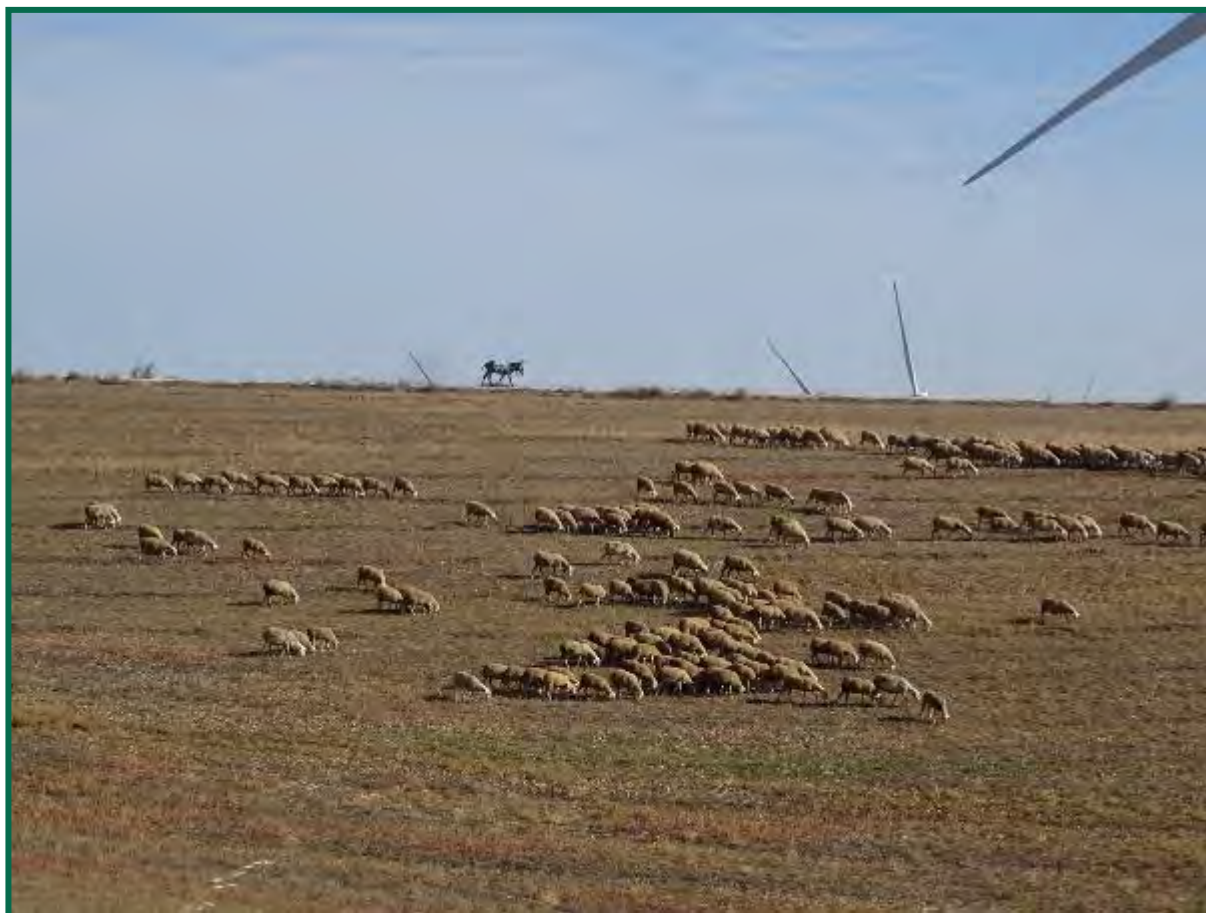
**Fotografía 8.** Rebaño de ovejas dentro del parque eólico.

De acuerdo con lo especificado en el párrafo anterior, se tendrá en cuenta y se vigilará de forma especial el abandono de cadáveres, dado que en el parque eólico de “Las Majas VII B”, existen explotaciones ganaderas ovinas. Para ello, se cuenta con la coordinación de los Agentes de Protección de la Naturaleza del Gobierno de Aragón, con quienes ya se les ha dado aviso para la retirada de cadáveres frescos, antes de la aparición de aves necrófagas, debido a la proximidad a aerogeneradores.

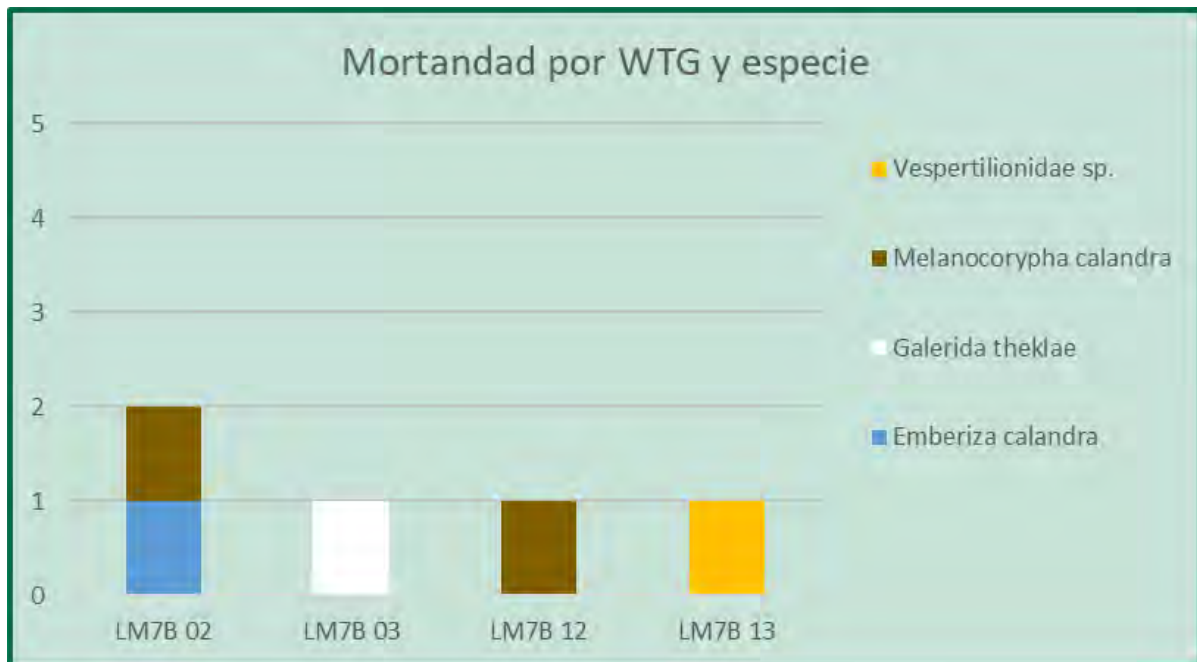
Figura 45. Mortalidad registrada por aerogenerador, en el PE Las Majas VII B. 1º Cuatr. 2025.

Como podemos observar, la especie más afectada ha sido la calandria común (*Melanocorypha calandra*) con dos colisiones, en los aerogeneradores LM7B 02 y LM7B 12. En el aerogenerador LM7B 02 también se produjo la colisión de un escribano triguero (*Emberiza calandra*), la colisión de la cogujada montesina (*Galerida theklae*) se produjo en el aerogenerador LM7B 03 y la colisión del murciélago (*Vespertilionidae sp.*) fue en el aerogenerador LM7B 13.

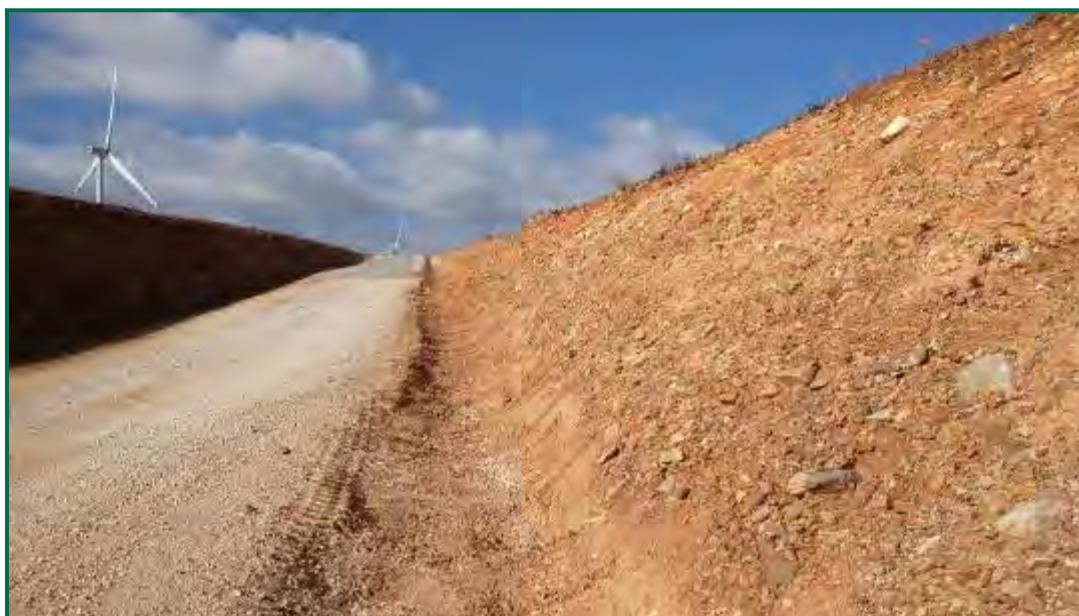
El periodo fuerte de lluvias primaveral se produjo un deterioro en afección al terreno, debido a la escorrentía de las lluvias. Tras conocer los daños, los gestores del parque eólico llevaron a cabo un plan de restauración sobre todas las zonas afectadas. A lo largo de otoño y el invierno, se ha comprobado que han funcionado correctamente.

Fotografía 21. Limpieza de las cunetas.

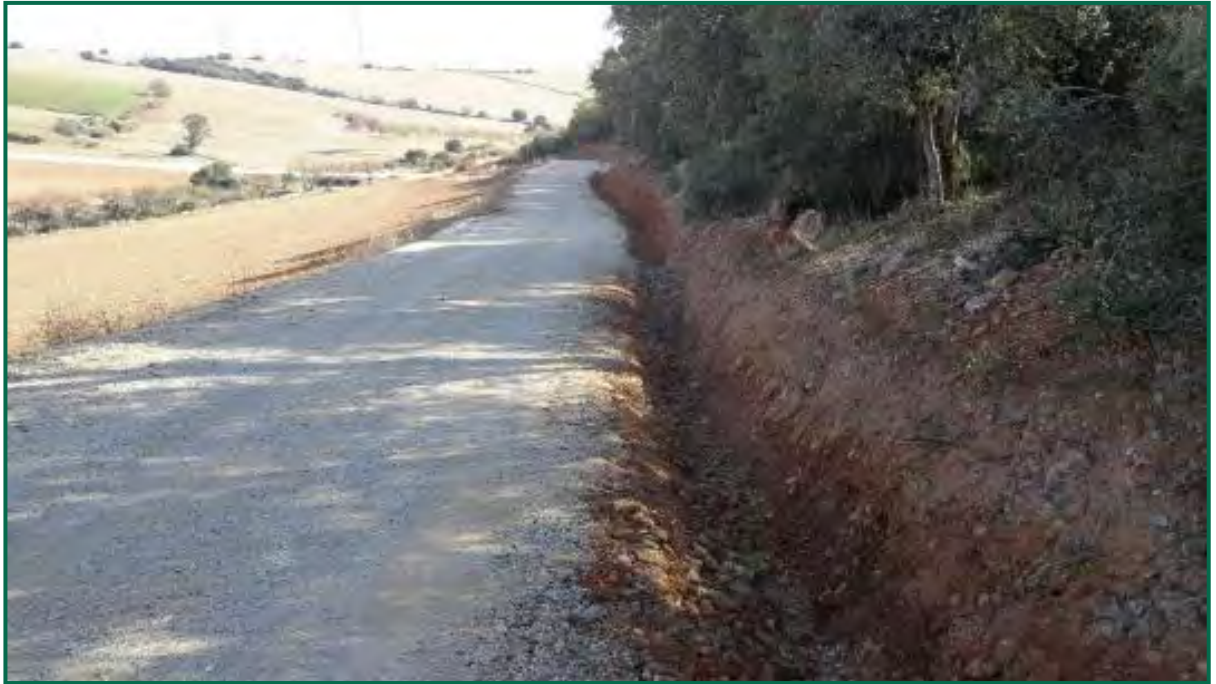
Fotografía 22. Limpieza de las cunetas. (Antes)

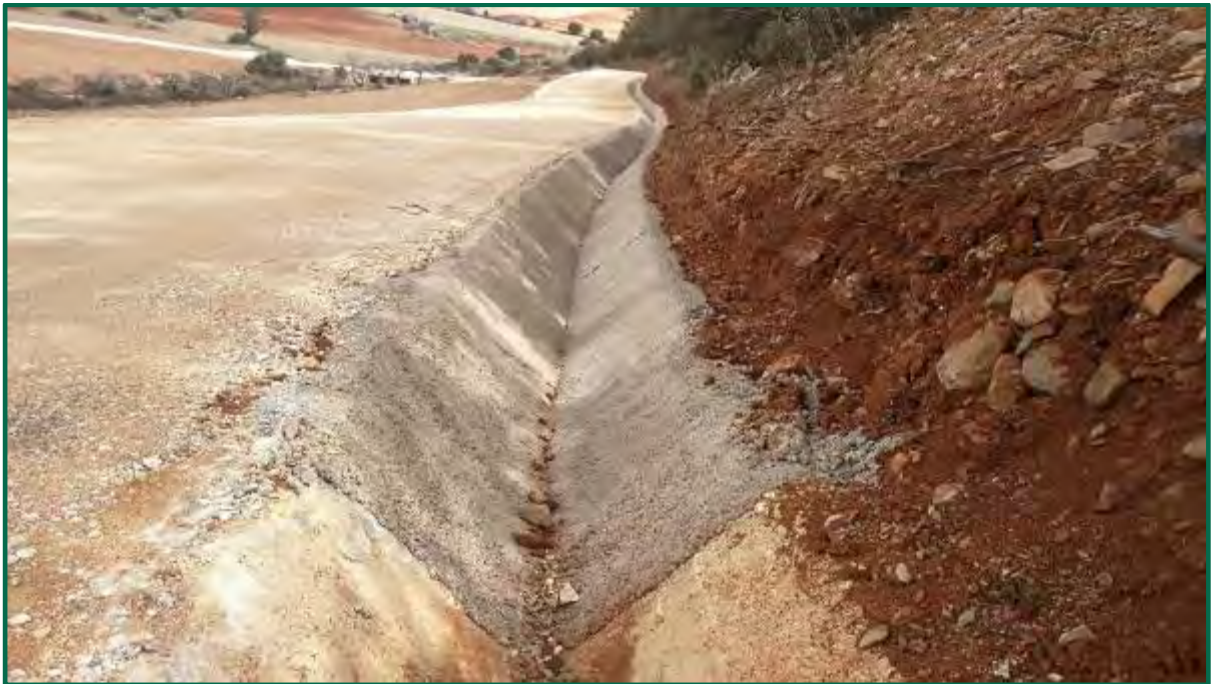
Fotografía 23. Tramo de cuneta hormigonado. (Después)

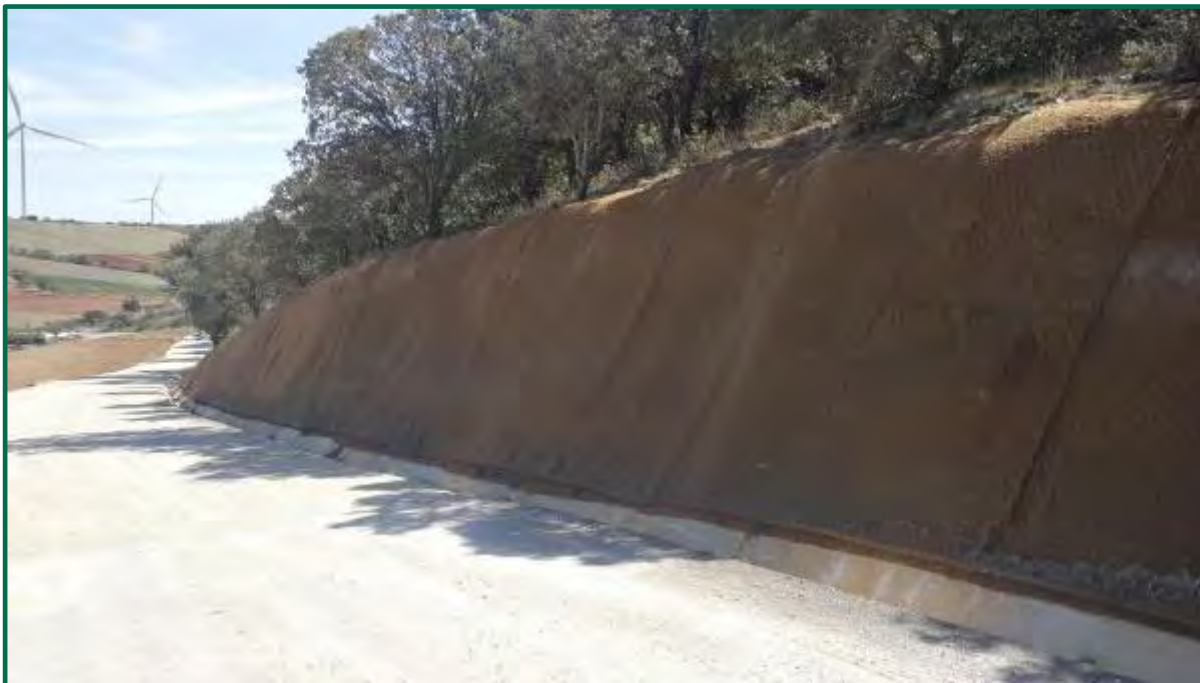
Fotografía 24. Fibra de coco y malla metálica en talud. (Después)

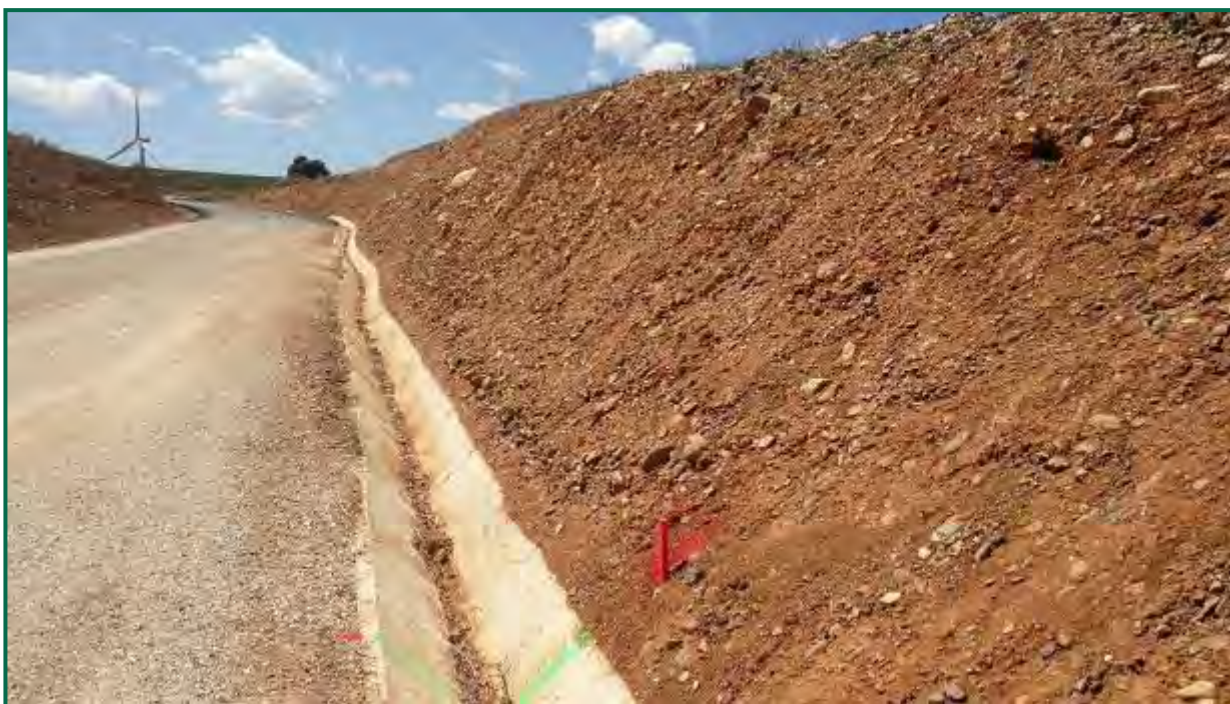
Fotografía 25. Talud en proceso de restauración y protección.

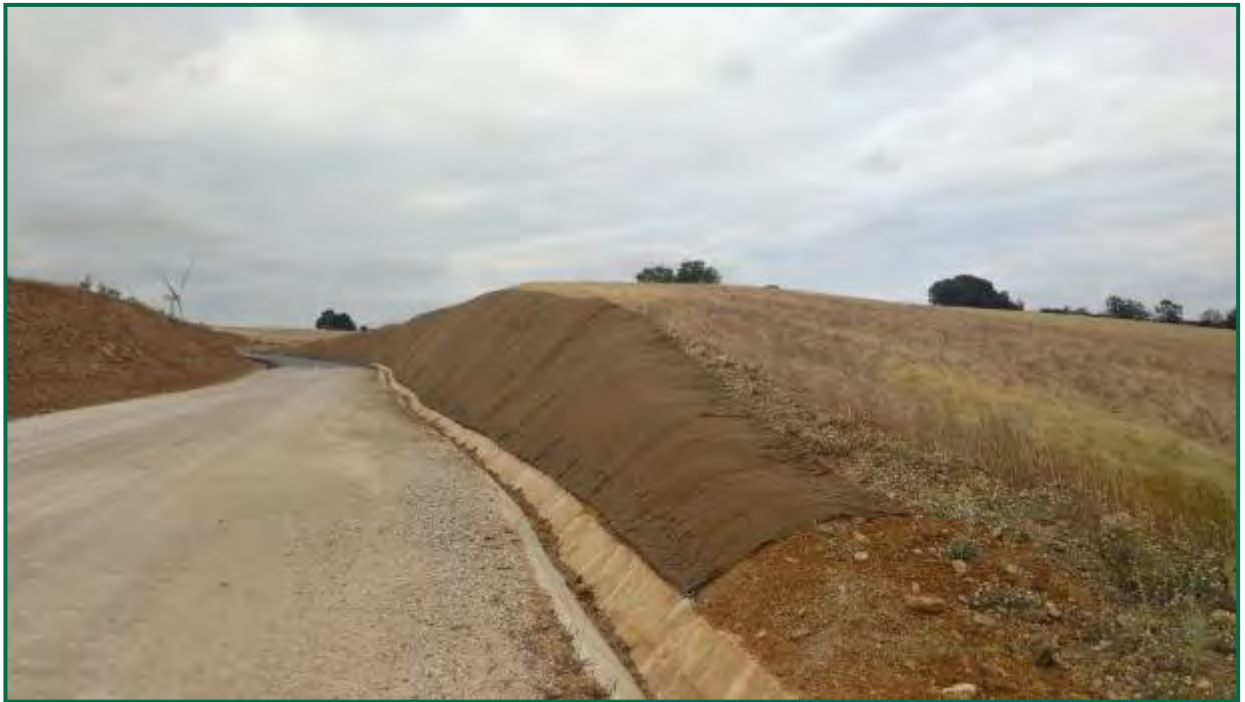
Fotografía 26. Talud cubierto con malla metálica y fibra de coco.

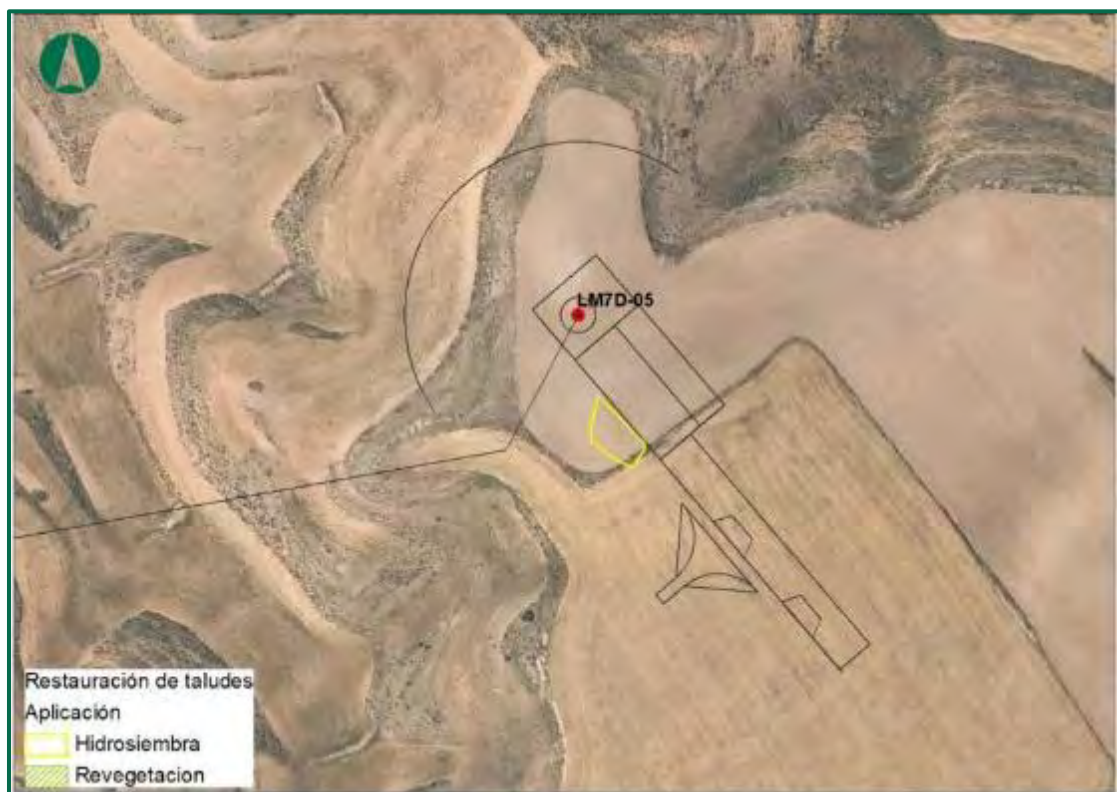
Durante el invierno de 2022, se produjeron afecciones al terreno debido a la escorrentía de las lluvias. Tras dar a conocer los daños a los gestores del parque eólico, se puso en marcha el plan de restauración de los mismos, donde se han restaurado todas las zonas afectadas y se han añadido medidas preventivas ante futuros eventos de lluvias. La medida ha consistió en la hidrosiembra taludes desprotegidos de vegetación. Desde entonces se hace seguimiento del estado de esta medida, y durante este cuatrimestre no se han observado deterioros de terreno y un porte vegetal adecuado al nivel de precipitaciones de la zona.

Figura 53. Ubicación del talud a restaurar en el clúster Aguasvivas.

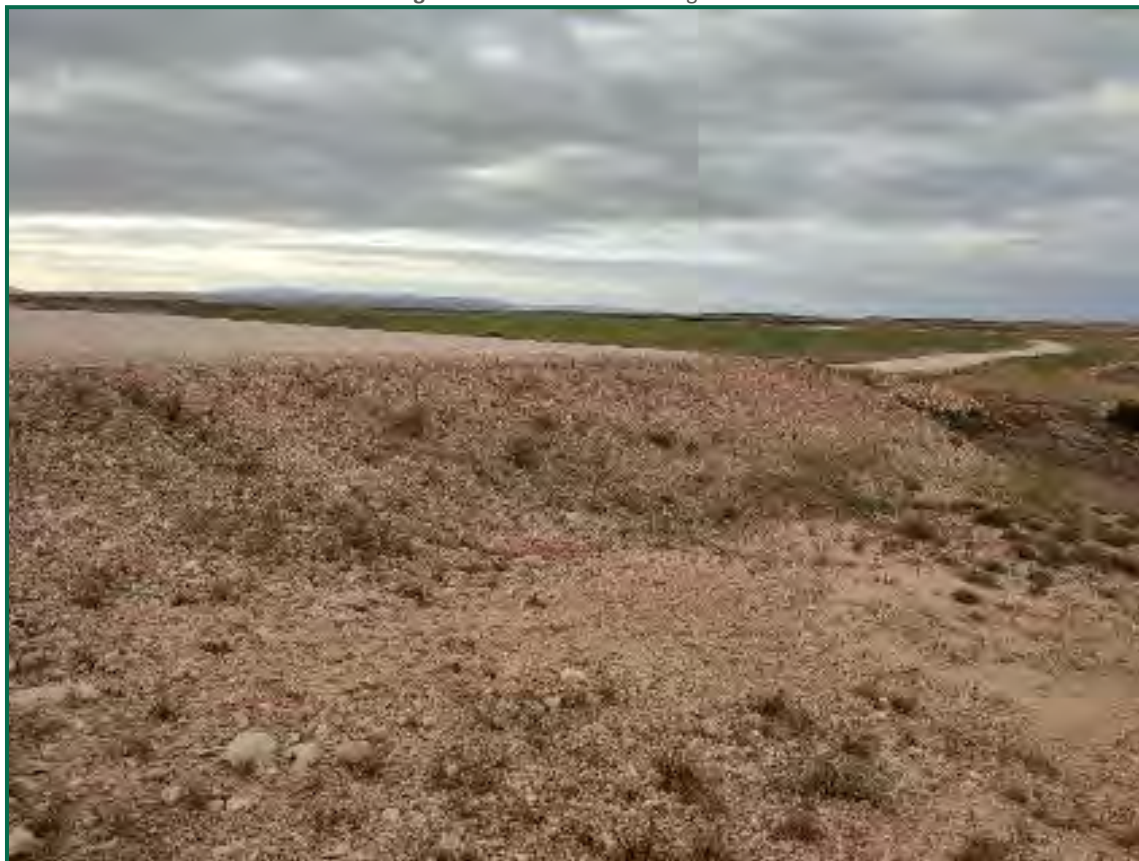
**Fotografía 28.** Talud en clúster Aguasvivas, aspecto actual.

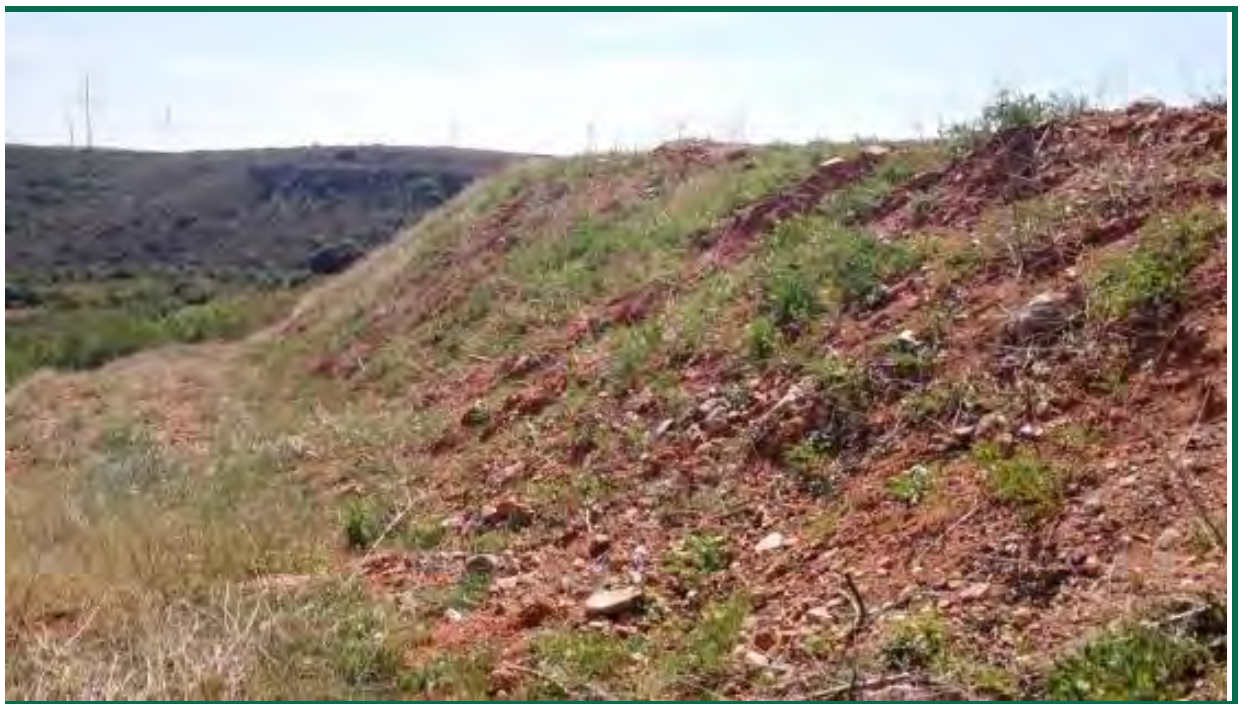
Fotografía 29. Talud en el clúster Aguasvivas.
