| Nombre de la instalación: | PE LAS MAJAS VII C |
| Informe de FASE de: | EXPLOTACIÓN |
| nº de informe y año de seguimiento: | INFORME Nº 3 DEL AÑO 3 |
| Período que recoge el informe: | SEPTIEMBRE 2023-DICIEMBRE 2023 |

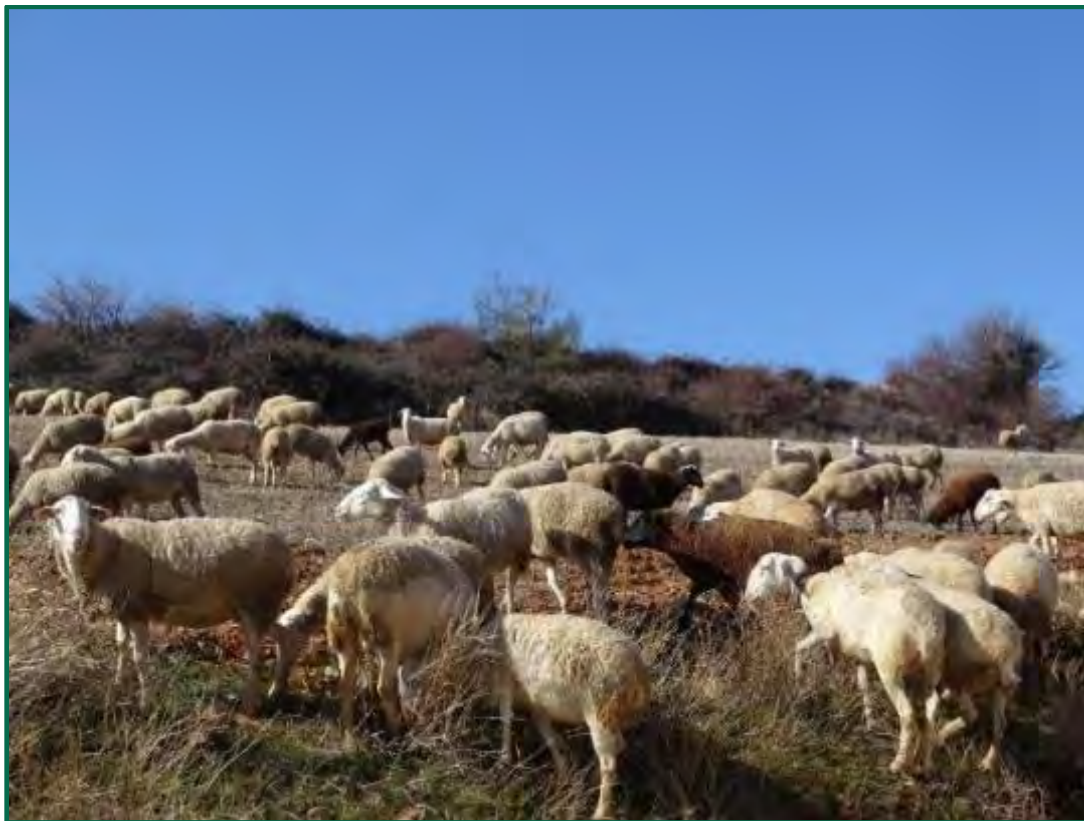
Fotografía 9. Rebaño de ovejas dentro del parque eólico.

“Deberá evitarse de forma rigurosa el abandono de cadáveres de animales o de sus restos dentro o en el entorno del parque eólico, con el objeto de evitar la presencia en su zona de influencia de aves necrófagas o carroñeras. Si es preciso, será el propio personal del parque eólico quien deba realizar las tareas de retirada de los restos orgánicos. En el caso de que se detecten concentraciones de rapaces necrófagas debido a vertidos de cadáveres, prescindiendo de los sistemas autorizados de gestión de los mismos en las proximidades del parque eólico que pueda suponer una importante fuente de atracción para buitre leonado y otras rapaces, se pondrá en conocimiento de los Agentes de Protección de la Naturaleza, para que actúen en el ejercicio de sus funciones.”

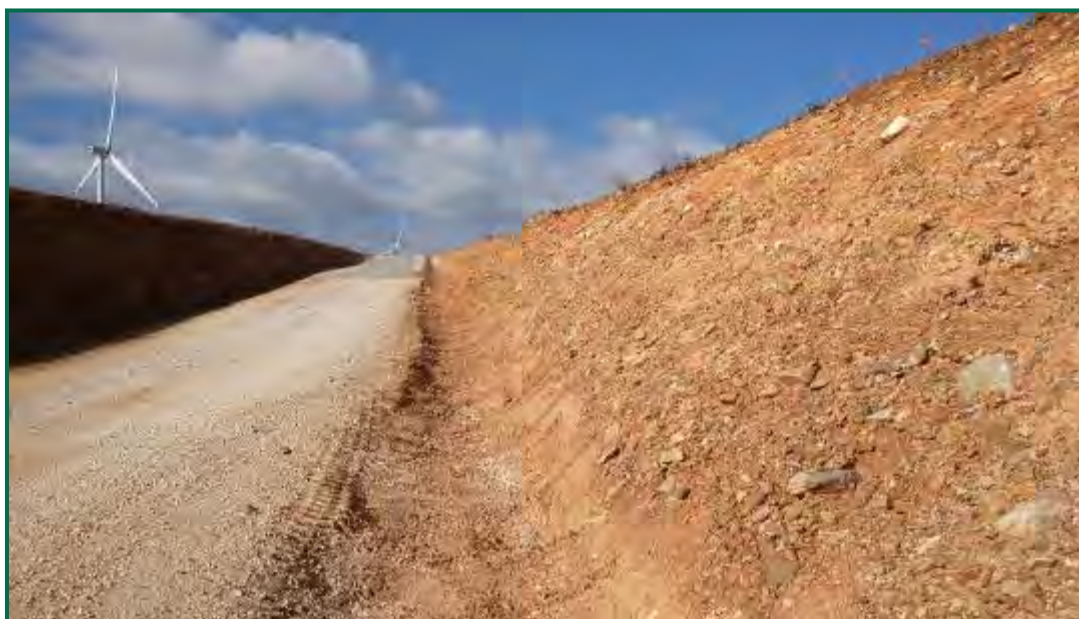
Fotografía 21. Limpieza de las cunetas.

El periodo fuerte de lluvias primaveral se produjo un deterioro en afección al terreno, debido a la escorrentía de las lluvias. Tras conocer los daños, los gestores del parque eólico, llevaron a cabo un plan de restauración sobre todas las zonas afectadas. A lo largo de otoño y el invierno, se ha comprobado que han funcionado correctamente.

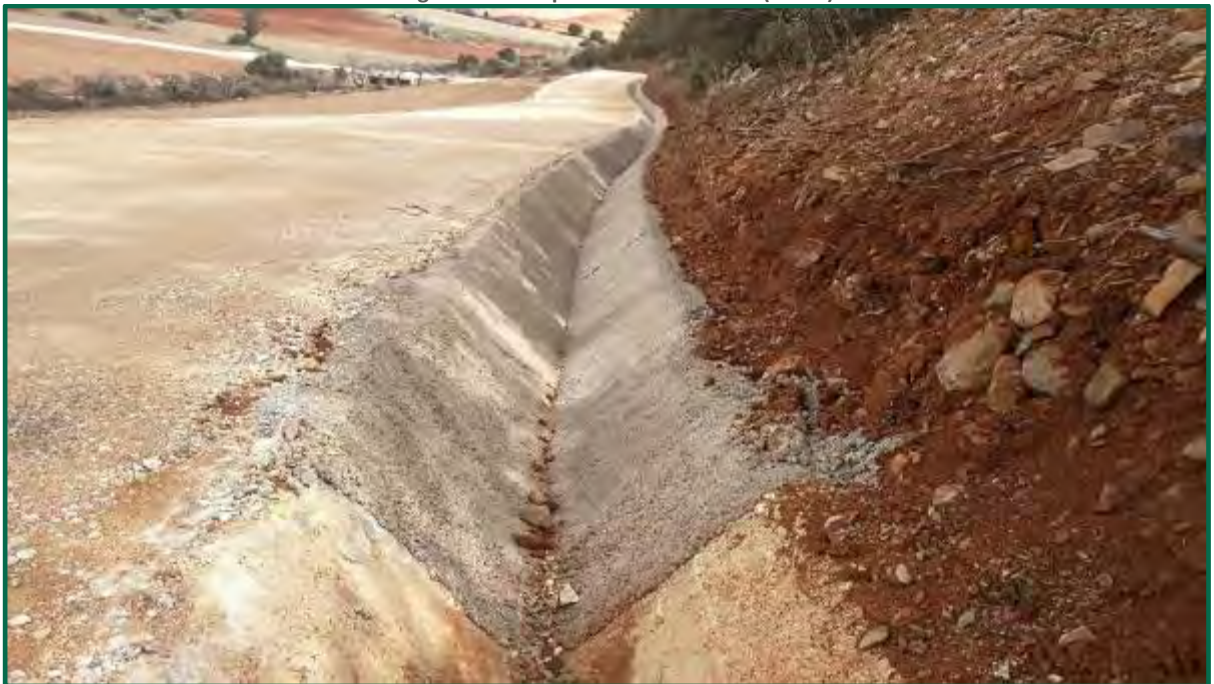
Fotografía 23. Tramo de cuneta hormigonado. (Después)

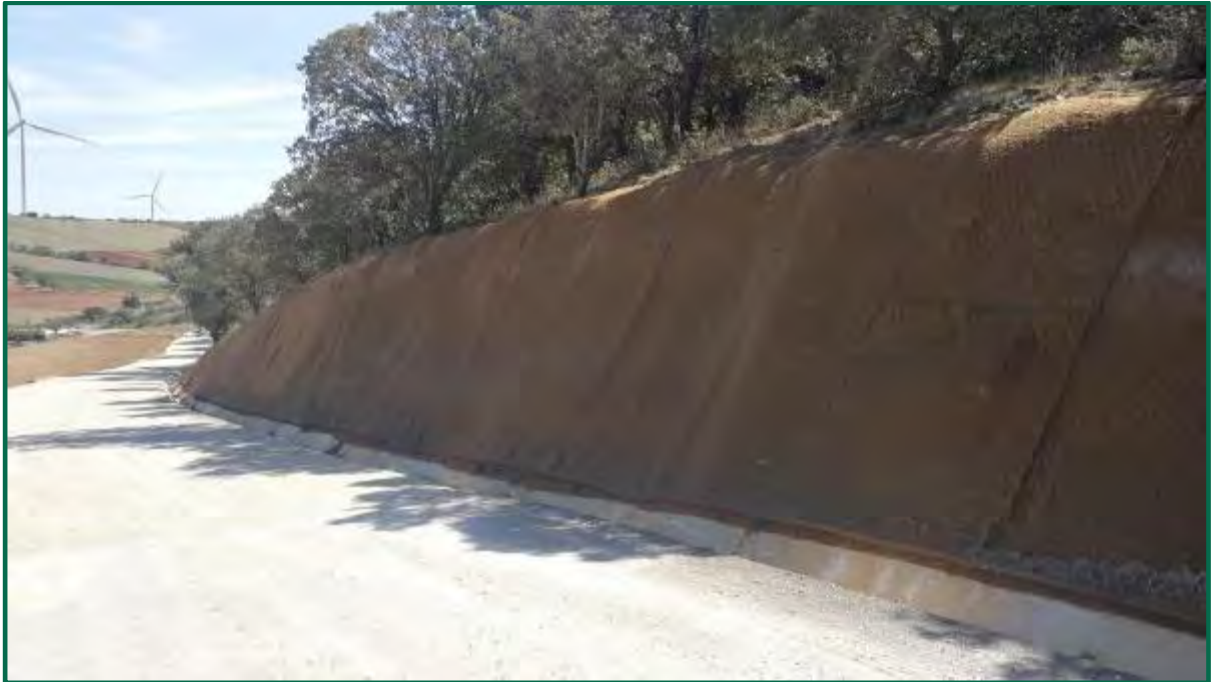
Fotografía 24. Fibra de coco y malla metálica en talud. (Después)

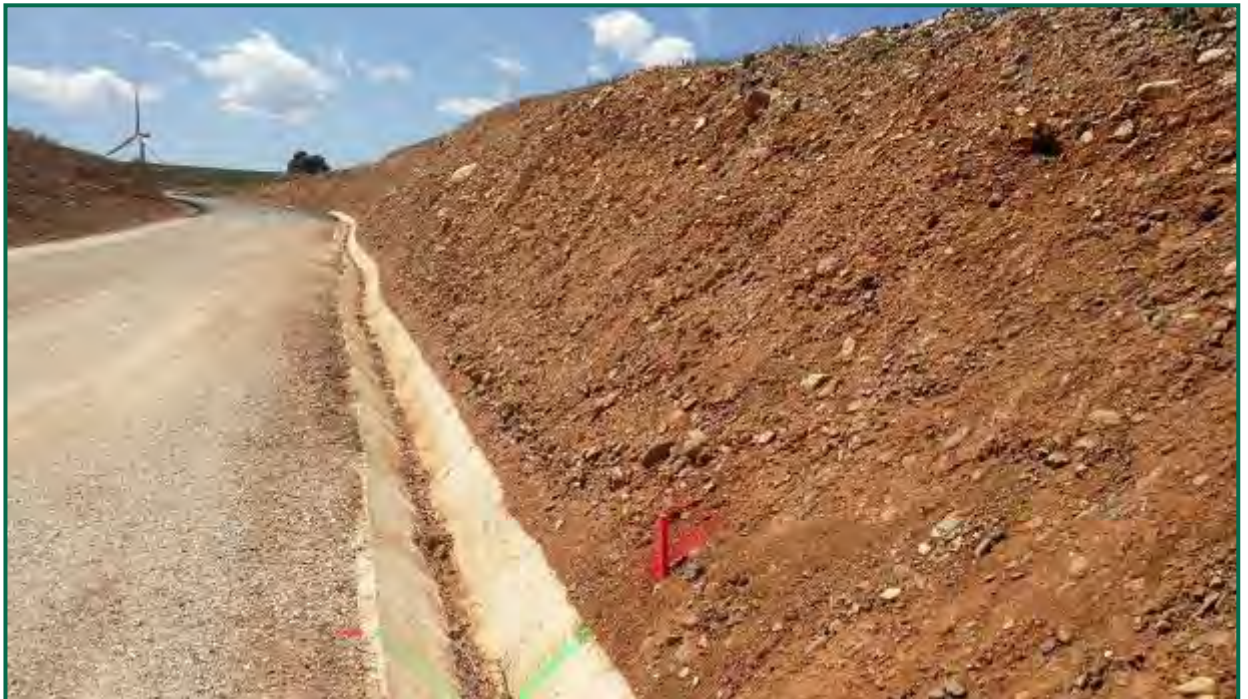
Fotografía 25. Talud en proceso de restauración y protección.

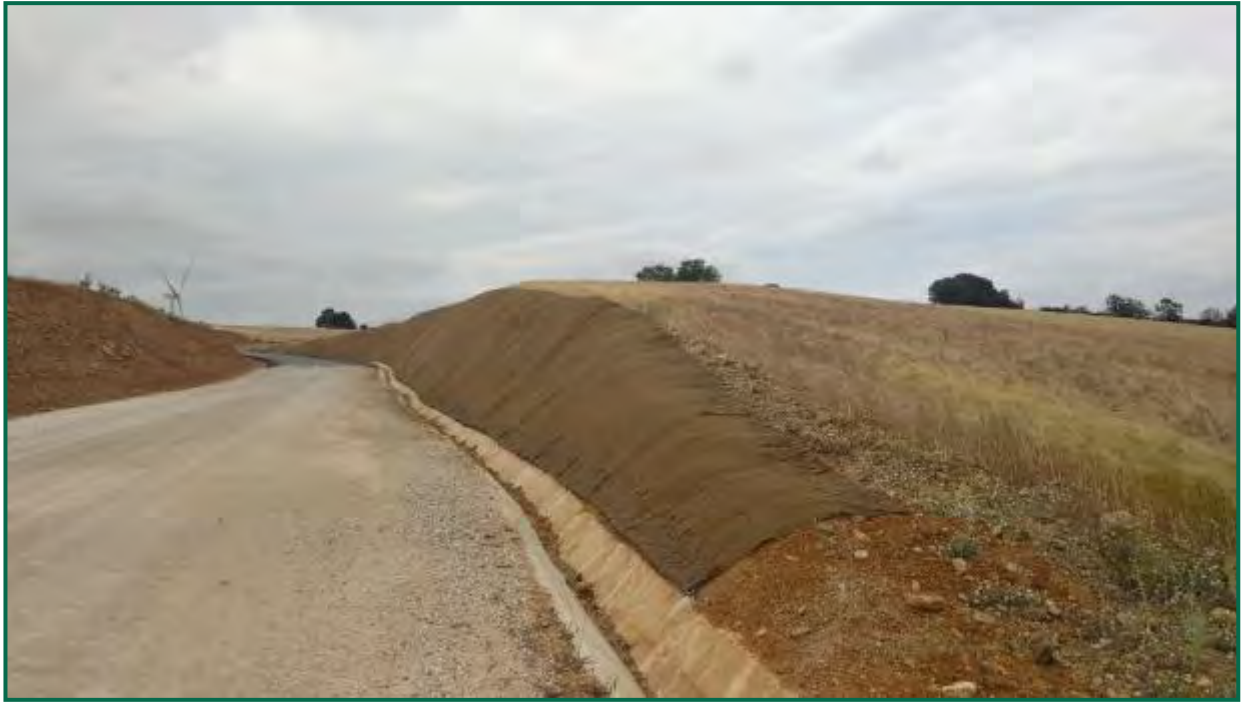
Fotografía 26. Talud cubierto con malla metálica y fibra de coco.

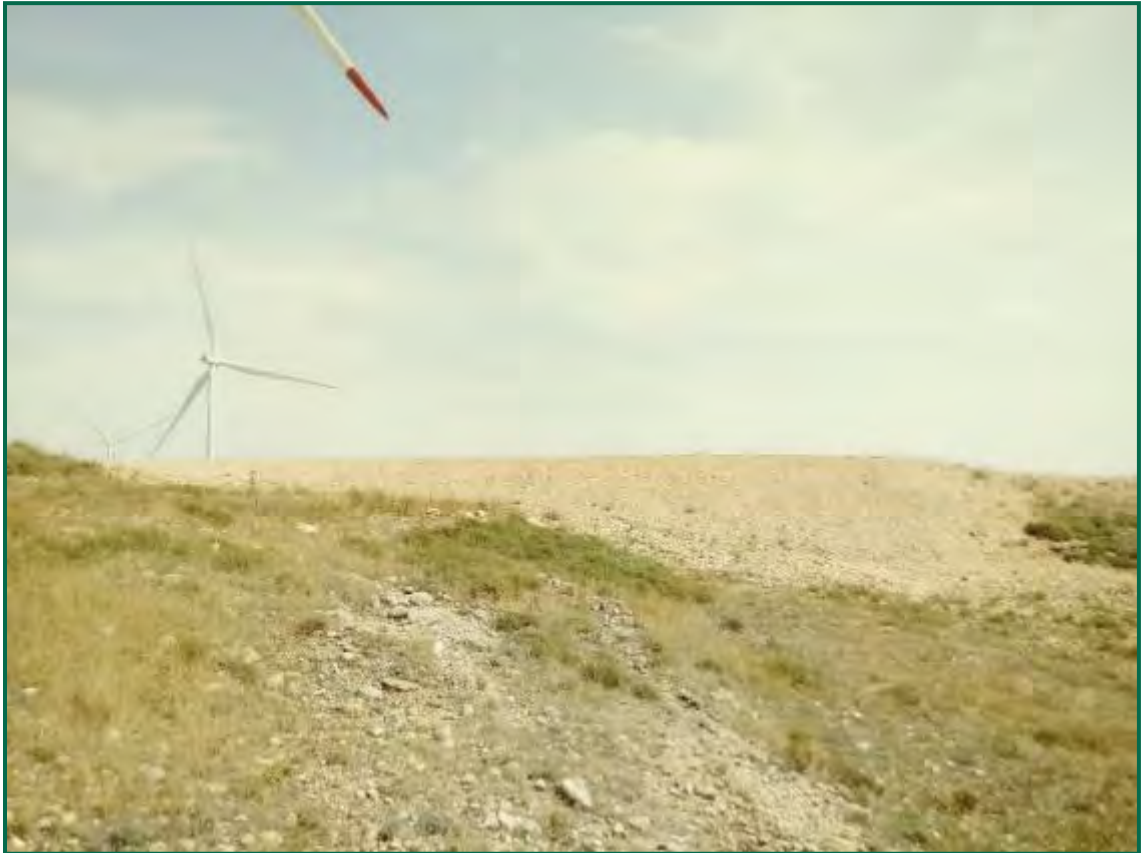
Fotografía 27. Talud en clúster Aguasvivas.

Durante el invierno de 2022, se produjeron afecciones al terreno debido a la escorrentía de las lluvias. Tras dar a conocer los daños a los gestores del parque eólico, se puso en marcha el plan de restauración de los mismos, donde se han restaurado todas las zonas afectadas y se han añadido medidas preventivas ante futuros eventos de lluvias. La medida ha consistió en la hidrosiembra taludes desprotegidos de vegetación. Desde entonces se hace seguimiento del estado de esta medida, y durante este cuatrimestre no se han observado deterioros de terreno y un porte vegetal adecuado al nivel de precipitaciones de la zona.

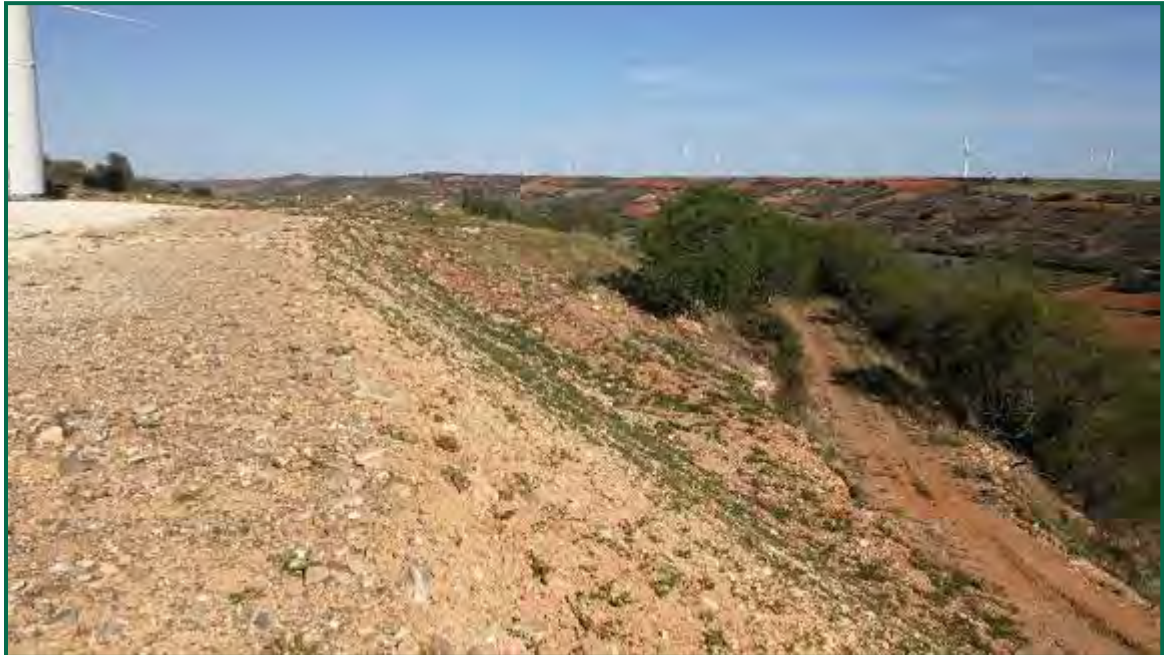
Fotografía 31. Talud en clúster Aguasvivas.

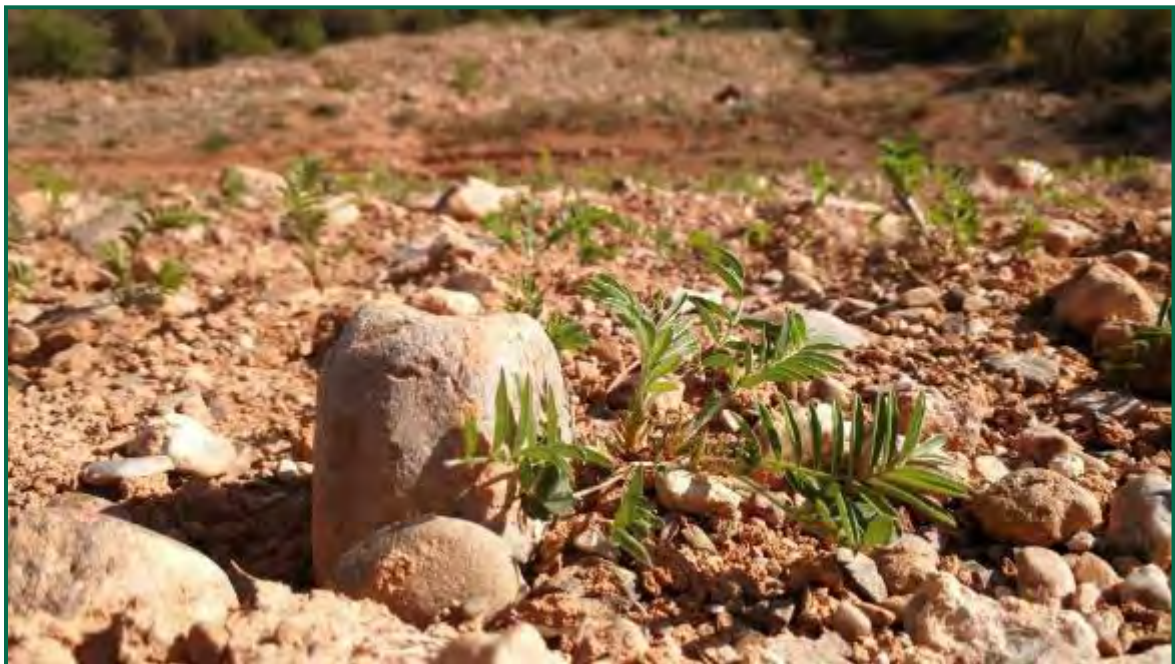
Fotografía 32. Talud con *Onobrychis-viciifolia*.
