| Nombre de la instalación: | PE LAS MAJAS VII C |
| Informe de FASE de: | EXPLOTACIÓN |
| nº de informe y año de seguimiento: | INFORME Nº 1 DEL AÑO 4 |
| Período que recoge el informe: | ENERO 2024-ABRIL 2024 |

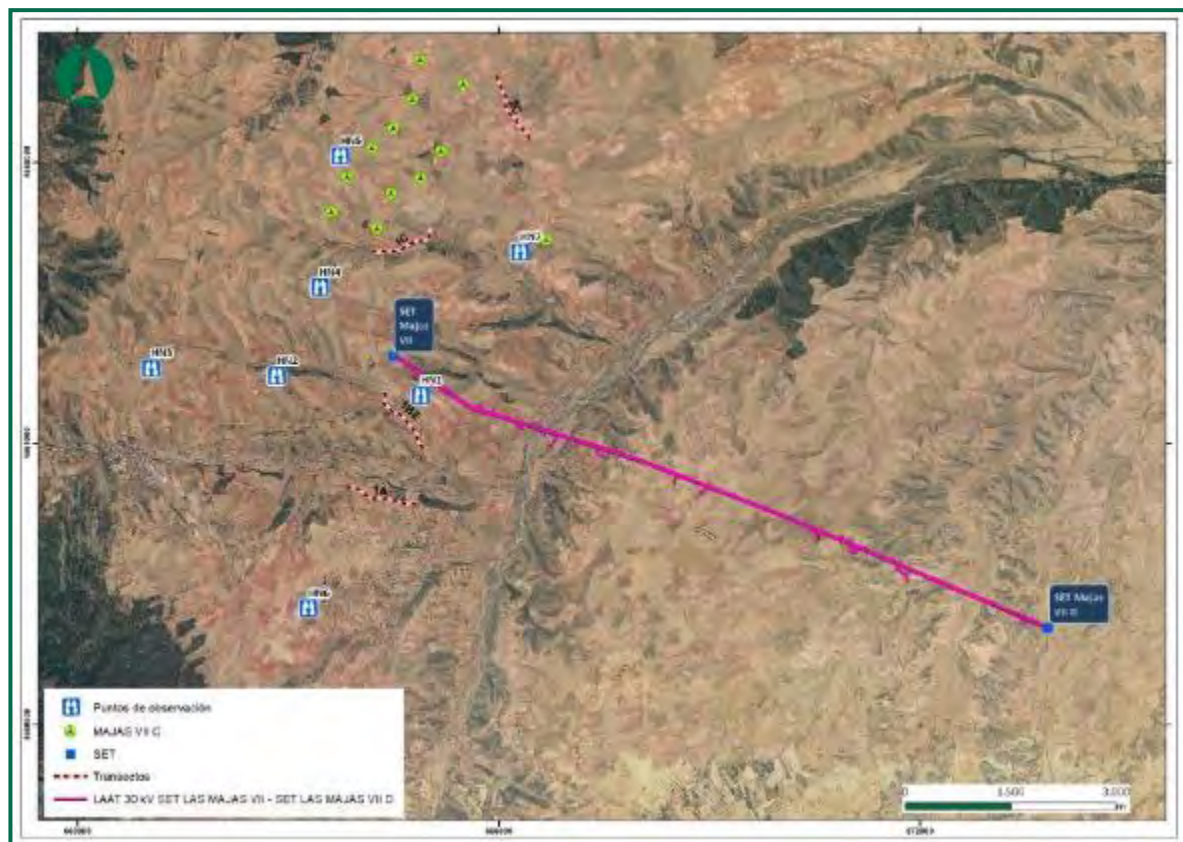
Figura 3. Transectos y Puntos de Observación fijados.

En esta figura se muestra la ubicación de los Transectos y Puntos de Observación fijados para el estudio de la avifauna del parque eólico.

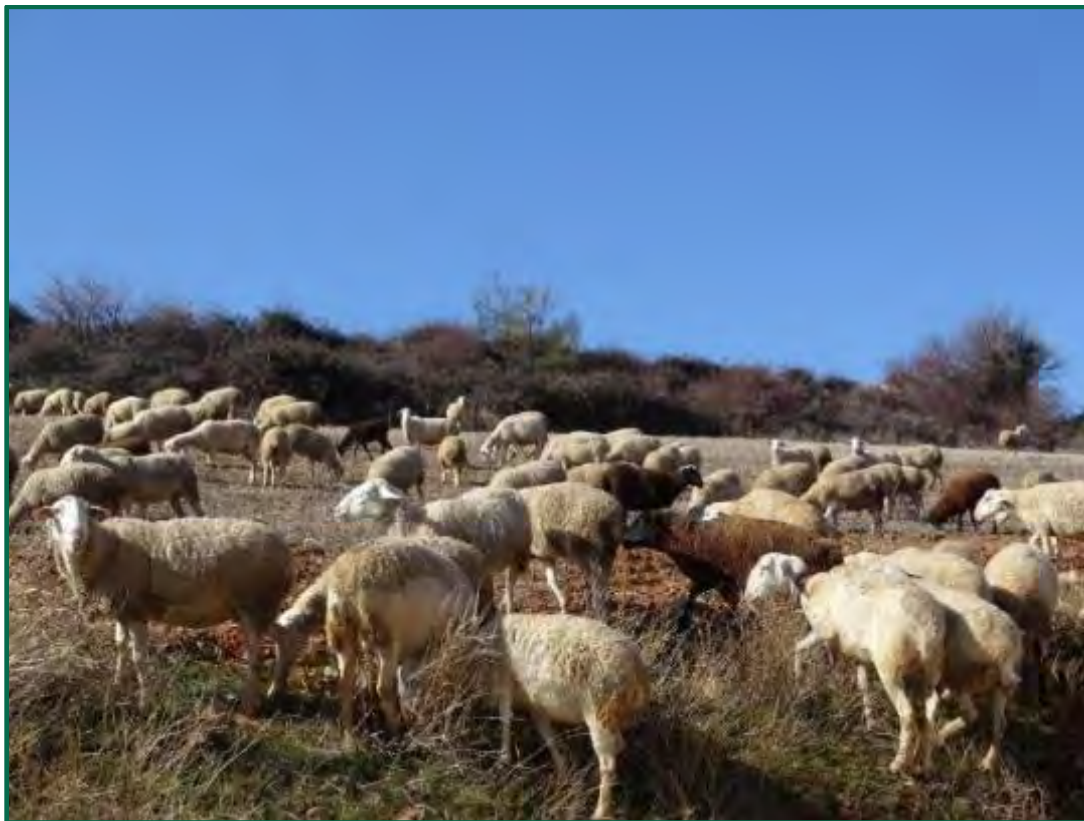
“Deberá evitarse de forma rigurosa el abandono de cadáveres de animales o de sus restos dentro o en el entorno del parque eólico, con el objeto de evitar la presencia en su zona de influencia de aves necrófagas o carroñeras. Si es preciso, será el propio personal del parque eólico quien deba realizar las tareas de retirada de los restos orgánicos. En el caso de que se detecten concentraciones de rapaces necrófagas debido a vertidos de cadáveres, prescindiendo de los sistemas autorizados de gestión de los mismos en las proximidades del parque eólico que pueda suponer una importante fuente de atracción para buitre leonado y otras rapaces, se pondrá en conocimiento de los Agentes de Protección de la Naturaleza, para que actúen en el ejercicio de sus funciones.”

Fotografía 8. Rebaño de ovejas dentro del parque eólico.

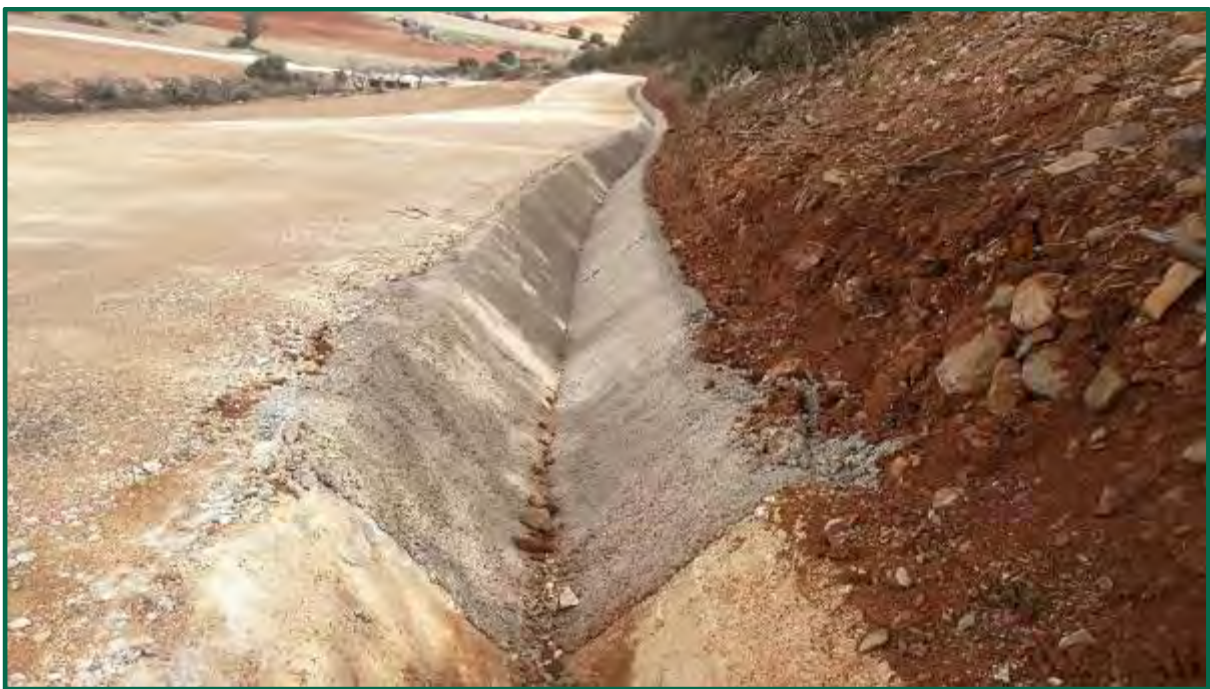
Fotografía 24. Tramo de cuneta hormigonado. (Después)

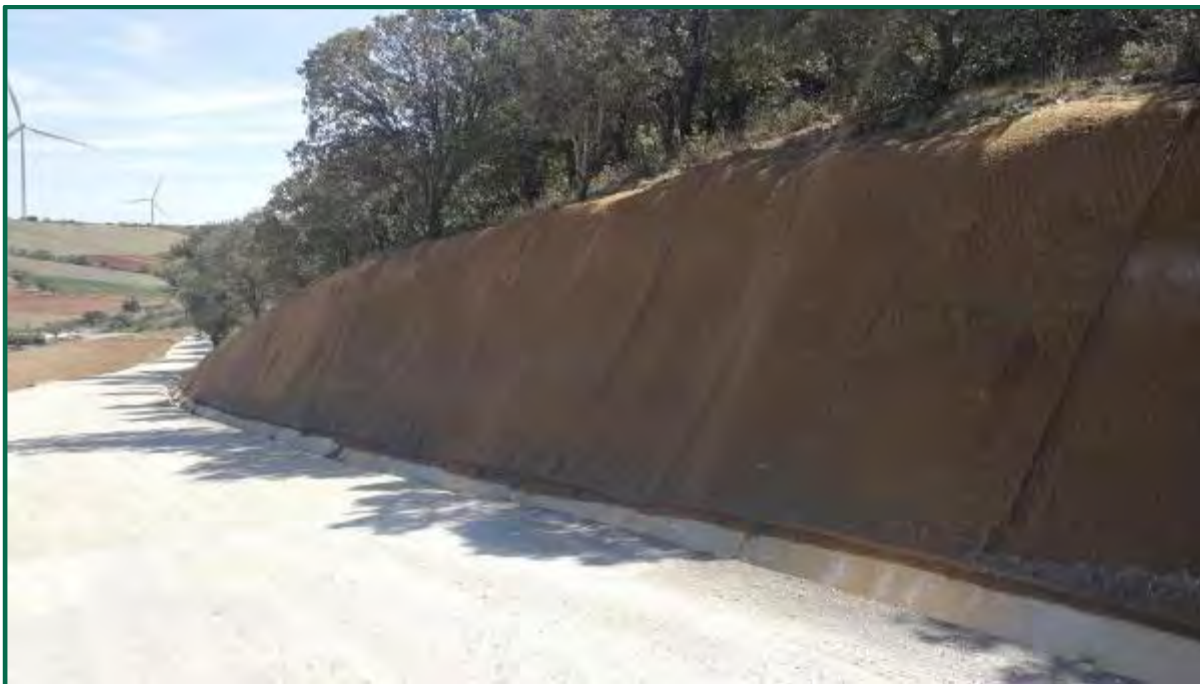
Fotografía 25. Fibra de coco y malla metálica en talud. (Después)

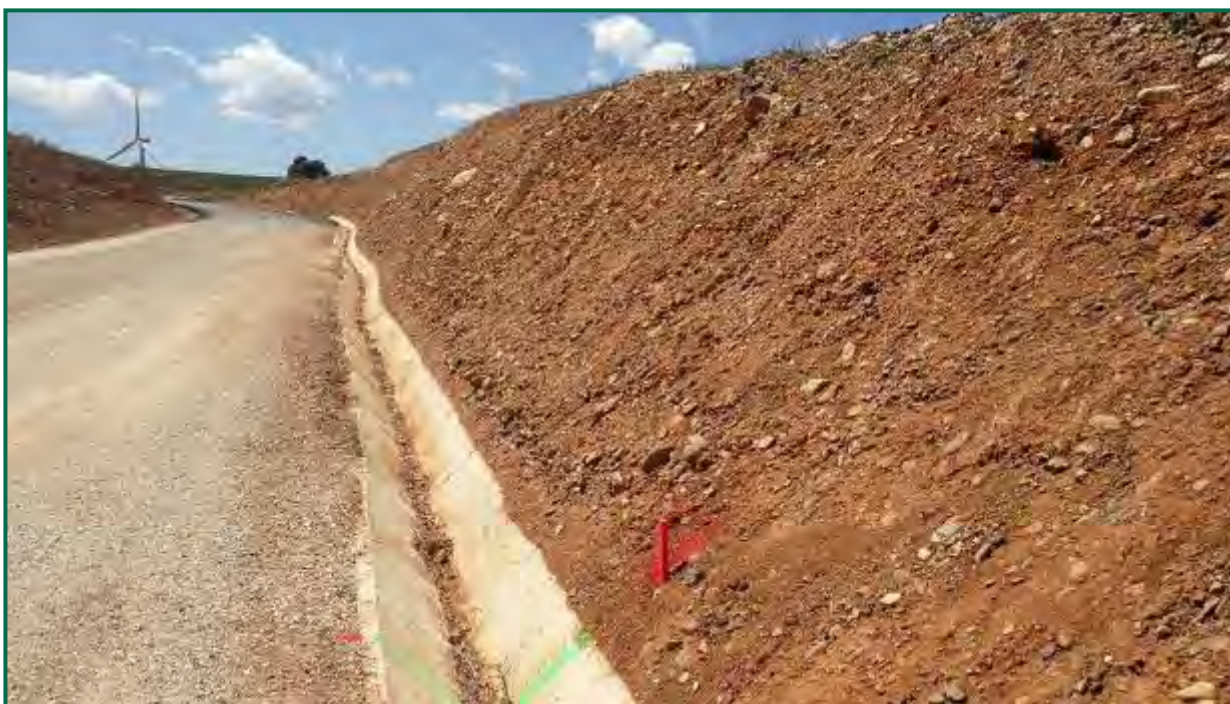
Fotografía 26. Talud en proceso de restauración y protección.

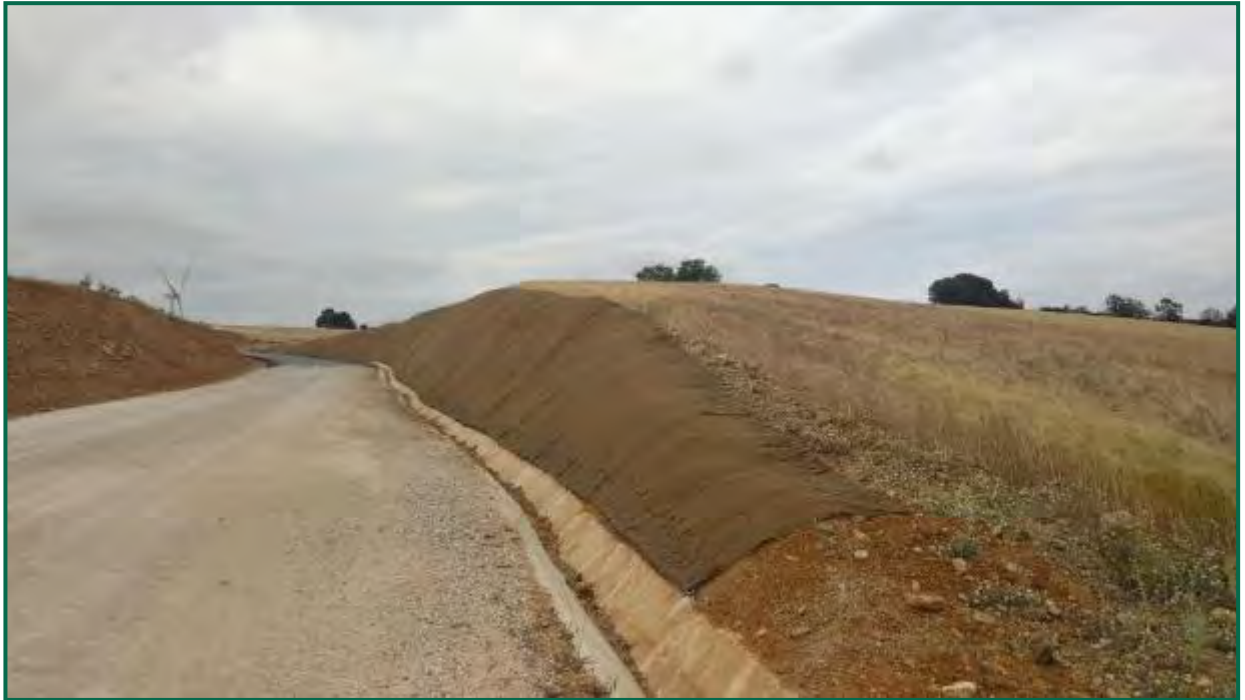
Fotografía 27. Talud cubierto con malla metálica y fibra de coco.

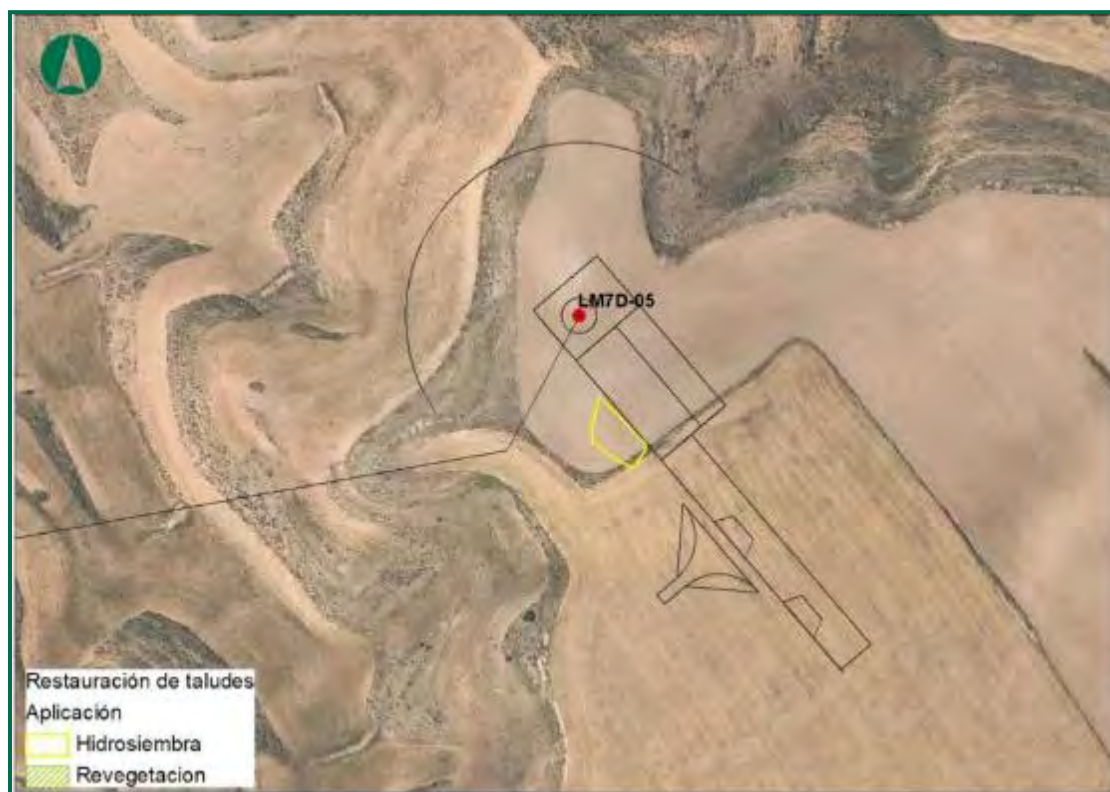
Durante el invierno de 2022, se produjeron afecciones al terreno debido a la escorrentía de las lluvias. Tras dar a conocer los daños a los gestores del parque eólico, se puso en marcha el plan de restauración de los mismos, donde se han restaurado todas las zonas afectadas y se han añadido medidas preventivas ante futuros eventos de lluvias. La medida ha consistió en la hidrosiembra taludes desprotegidos de vegetación. Desde entonces se hace seguimiento del estado de esta medida, y durante este cuatrimestre no se han observado deterioros de terreno y un porte vegetal adecuado al nivel de precipitaciones de la zona.

Figura 58. Ubicación del talud a restaurar en el clúster Aguasvivas.

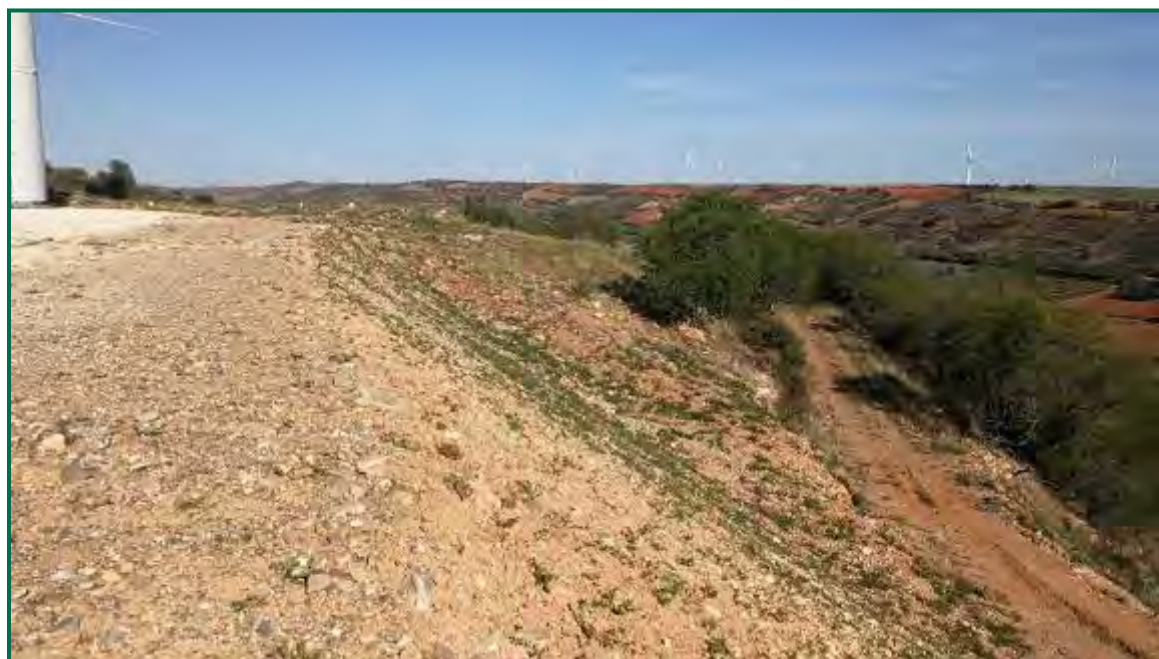
Fotografía 32. Talud en clúster Aguasvivas.

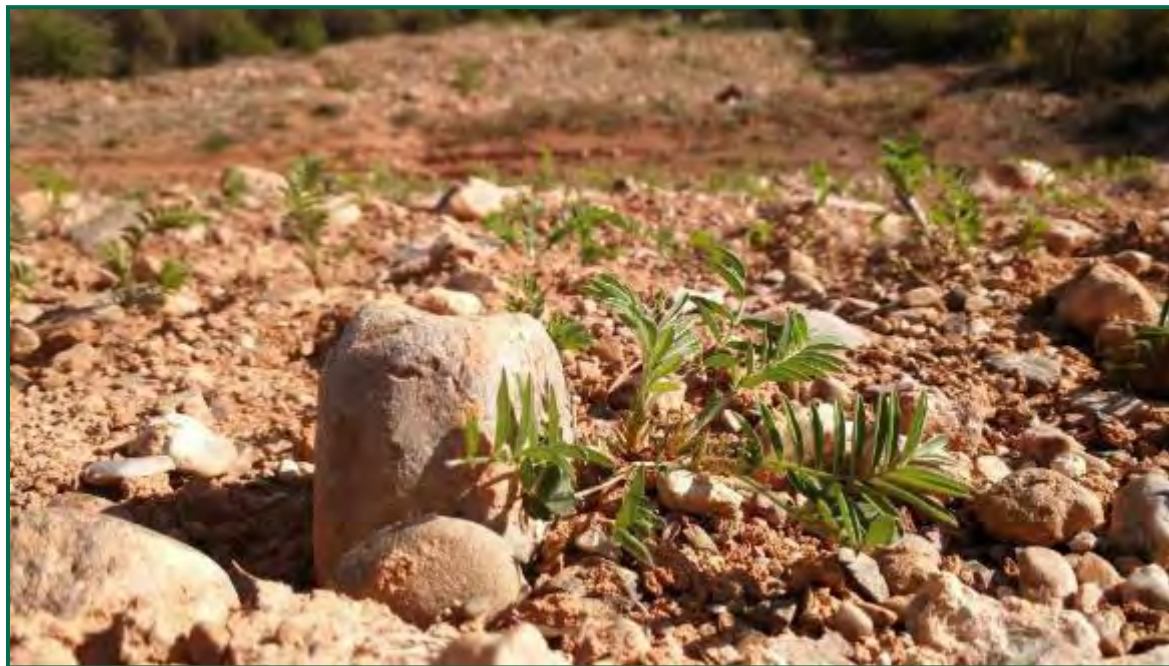
Fotografía 33. Talud con *Onobrychis-viciifolia*.
