| Nombre de la instalación: | PE LAS MAJAS VII C |
| Informe de FASE de: | EXPLOTACIÓN |
| nº de informe y año de seguimiento: | INFORME Nº 2 DEL AÑO 4 |
| Período que recoge el informe: | MAYO 2024 – AGOSTO 2024 |

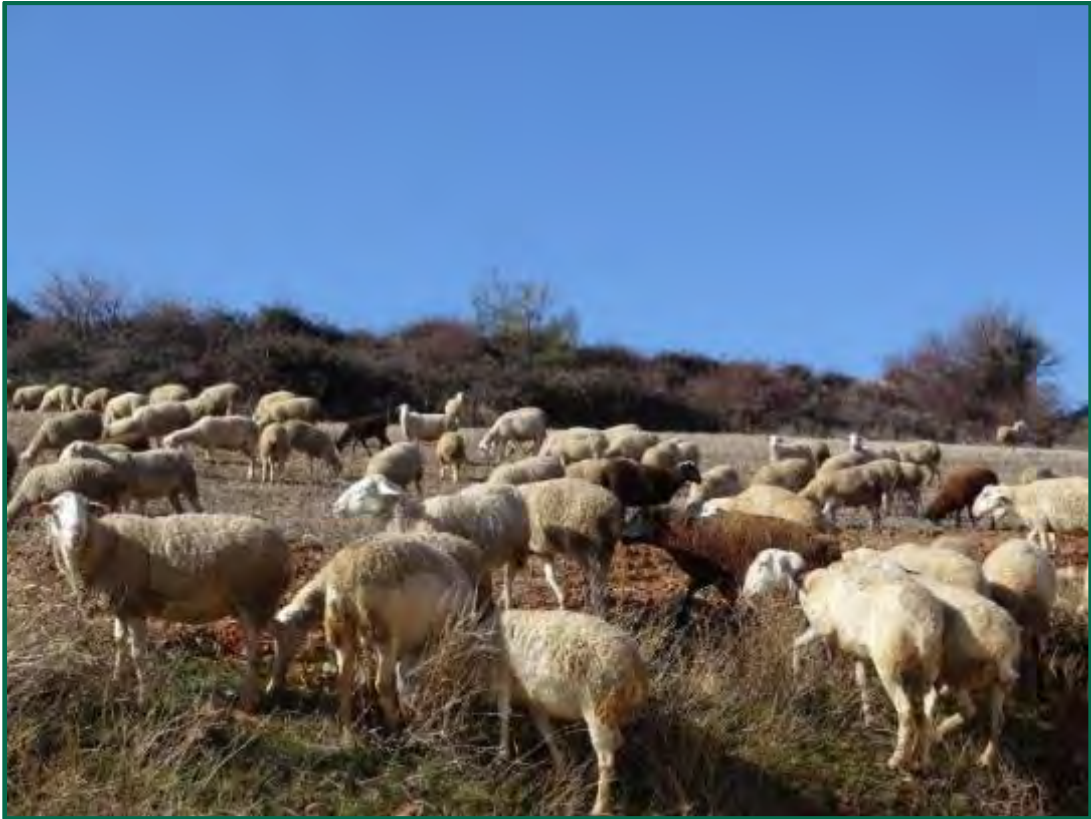
Fotografía 8. Rebaño de ovejas dentro del parque eólico.

“Deberá evitarse de forma rigurosa el abandono de cadáveres de animales o de sus restos dentro o en el entorno del parque eólico, con el objeto de evitar la presencia en su zona de influencia de aves necrófagas o carroñeras. Si es preciso, será el propio personal del parque eólico quien deba realizar las tareas de retirada de los restos orgánicos. En el caso de que se detecten concentraciones de rapaces necrófagas debido a vertidos de cadáveres, prescindiendo de los sistemas autorizados de gestión de los mismos en las proximidades del parque eólico que pueda suponer una importante fuente de atracción para buitre leonado y otras rapaces, se pondrá en conocimiento de los Agentes de Protección de la Naturaleza, para que actúen en el ejercicio de sus funciones.”

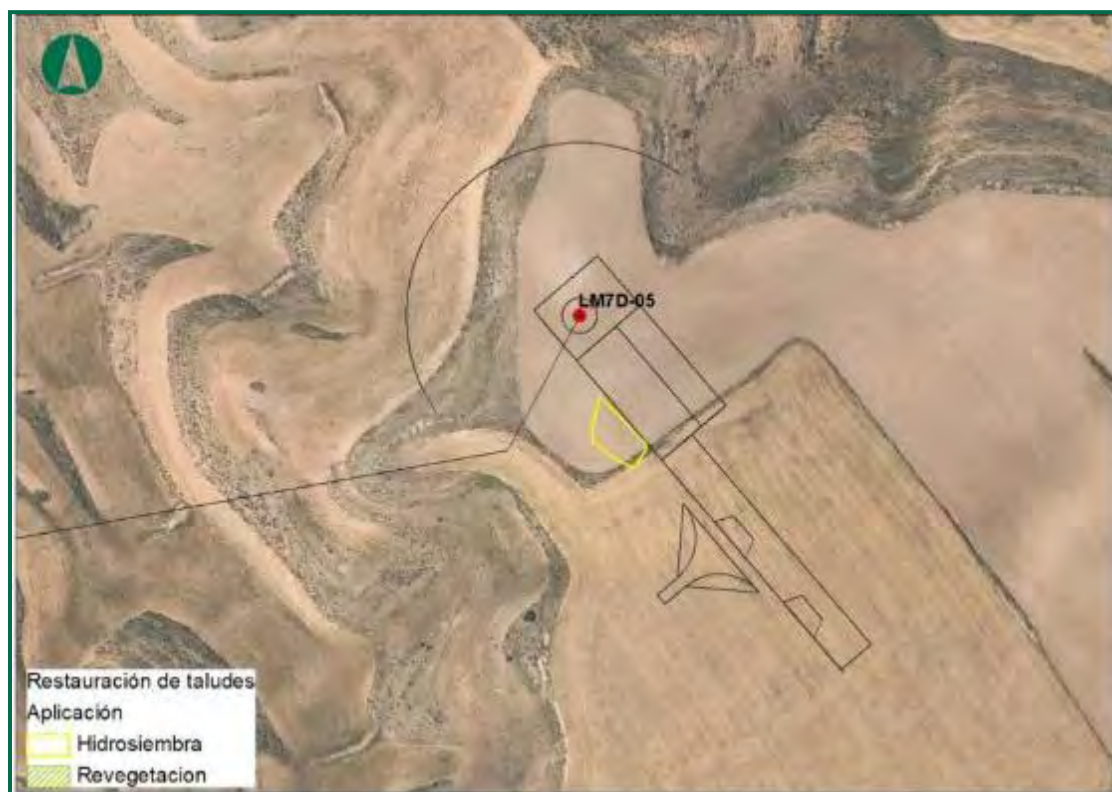
Figura 66. Ubicación del talud a restaurar en el clúster Aguasvivas.

Durante el invierno de 2022, se produjeron afecciones al terreno debido a la escorrentía de las lluvias. Tras dar a conocer los daños a los gestores del parque eólico, se puso en marcha el plan de restauración de estos, donde se han restaurado todas las zonas afectadas y se han añadido medidas preventivas ante futuros eventos de lluvias. La medida ha consistió en la hidrosiembra taludes desprotegidos de vegetación. Desde entonces se hace seguimiento del estado de esta medida, y durante este cuatrimestre no se han observado deterioros de terreno y un porte vegetal adecuado al nivel de precipitaciones de la zona.
