Nombre de la instalación:	PE LAS MAJAS VII C
Provincia/s ubicación de la instalación:	HERRERA DE LOS NAVARROS
Nombre del titular:	REPSOL S.A.
CIF del titular:	B- 87822672
Nombre de la empresa de vigilancia:	LUZ DE GESTIÓN Y MEDIO AMBIENTE S.L.
Tipo de EIA:	ORDINARIA
Informe de FASE de:	EXPLOTACIÓN
Periodicidad del informe según DIA:	CUATRIMESTRAL
Año de seguimiento nº:	AÑO 4
nº de informe y año de seguimiento:	INFORME Nº 3 DEL AÑO 4
Período que recoge el informe:	SEPTIEMBRE 2024 – DICIEMBRE 2024

1. INTRODUCCIÓN

Este informe ha sido redactado para dar cumplimiento al condicionado de la Declaración de Impacto Ambiental del parque eólico Las Majas VII C, el cual indica lo siguiente:

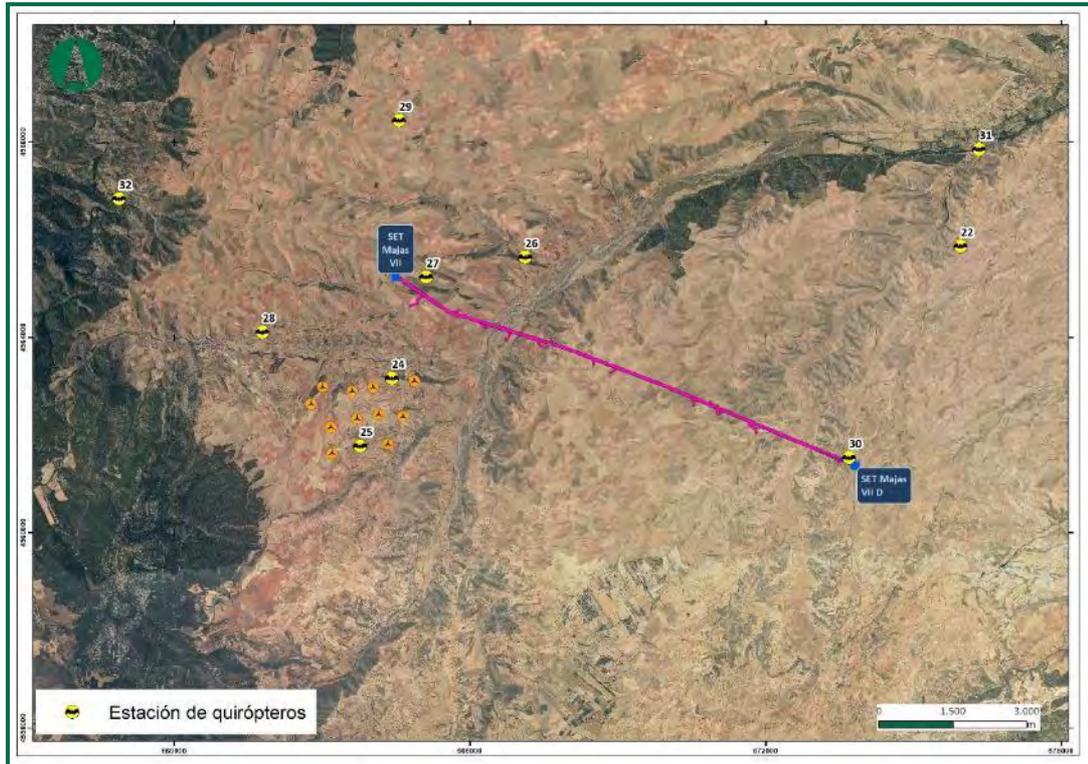
Las estaciones de quirópteros están repartidas en el entorno del parque eólico, para la ubicación de estas se ha tenido en cuenta la metodología propuesta por el MITECO. A continuación, se muestra la localización de las estaciones en la zona de estudio, con respecto a la ubicación del parque eólico del presente informe.

Figura 36. Estaciones de grabación de quiropterofauna.

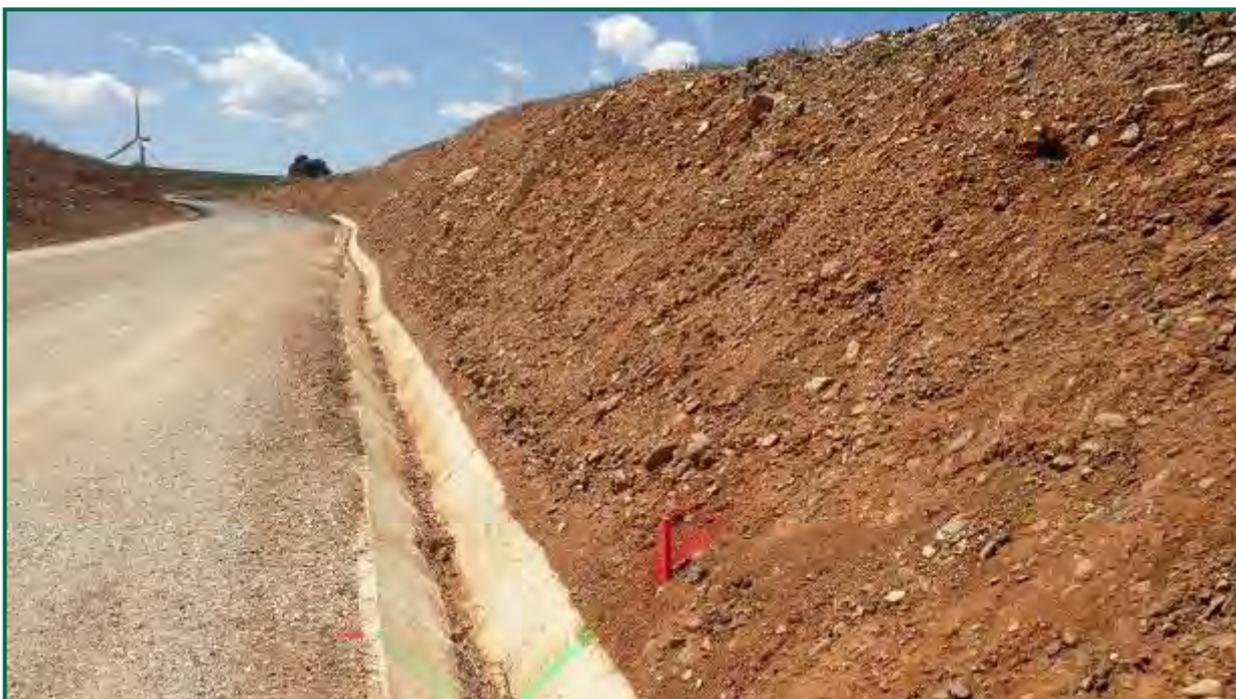
Fotografía 27. Talud en proceso de restauración y protección.

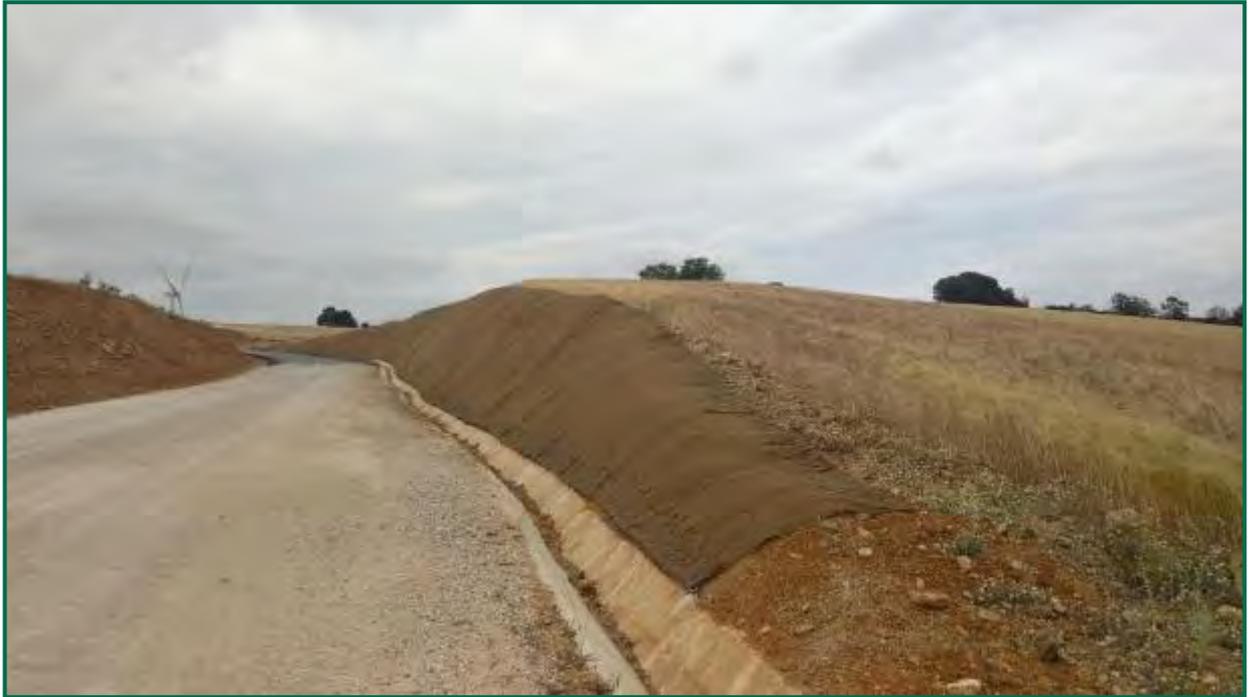
Fotografía 28. Talud cubierto con malla metálica y fibra de coco.

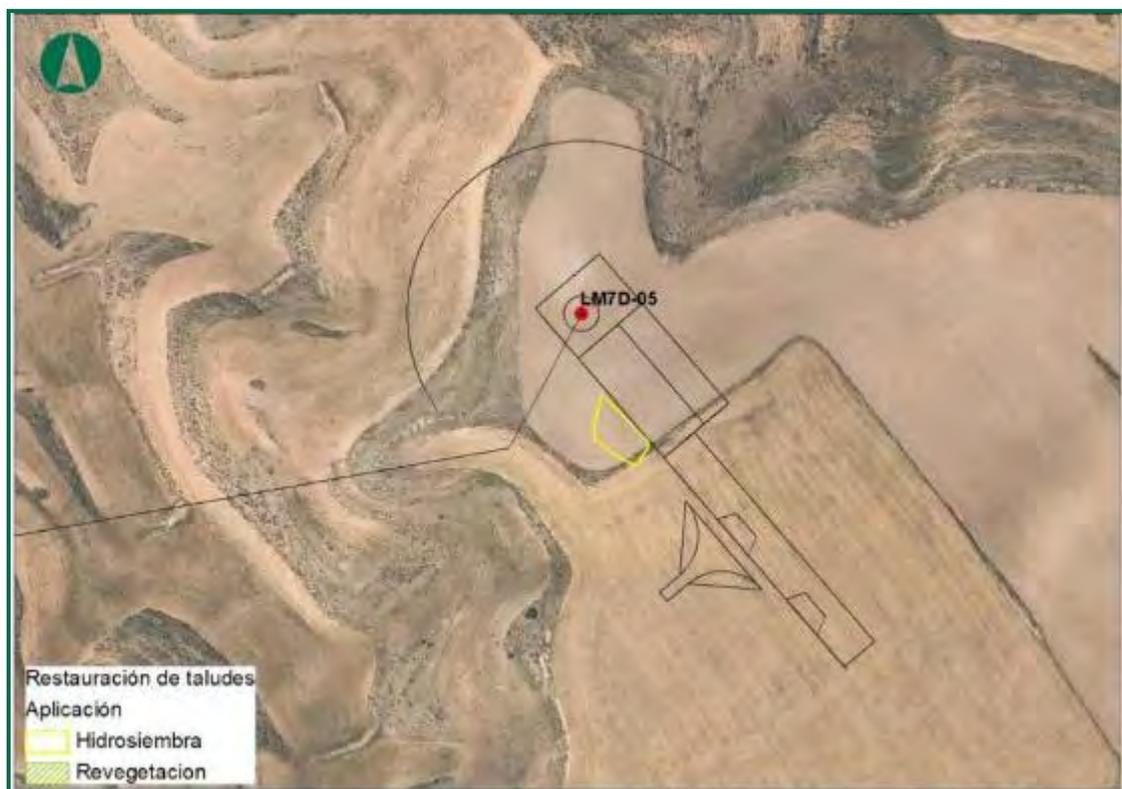
Durante el invierno de 2022, se produjeron afecciones al terreno debido a la escorrentía de las lluvias. Tras dar a conocer los daños a los gestores del parque eólico, se puso en marcha el plan de restauración de estos, donde se han restaurado todas las zonas afectadas y se han añadido medidas preventivas ante futuros eventos de lluvias. La medida ha consistió en la hidrosiembra taludes desprotegidos de vegetación. Desde entonces se hace seguimiento del estado de esta medida, y durante este cuatrimestre no se han observado deterioros de terreno y un porte vegetal adecuado al nivel de precipitaciones de la zona.

Figura 59. Ubicación del talud a restaurar en el clúster Aguasvivas.
