| Nombre de la instalación: | PE LAS MAJAS VII C |
| Informe de FASE de: | EXPLOTACIÓN |
| nº de informe y año de seguimiento: | INFORME Nº 1 DEL AÑO 5 |
| Período que recoge el informe: | ENERO 2025 – ABRIL 2025 |

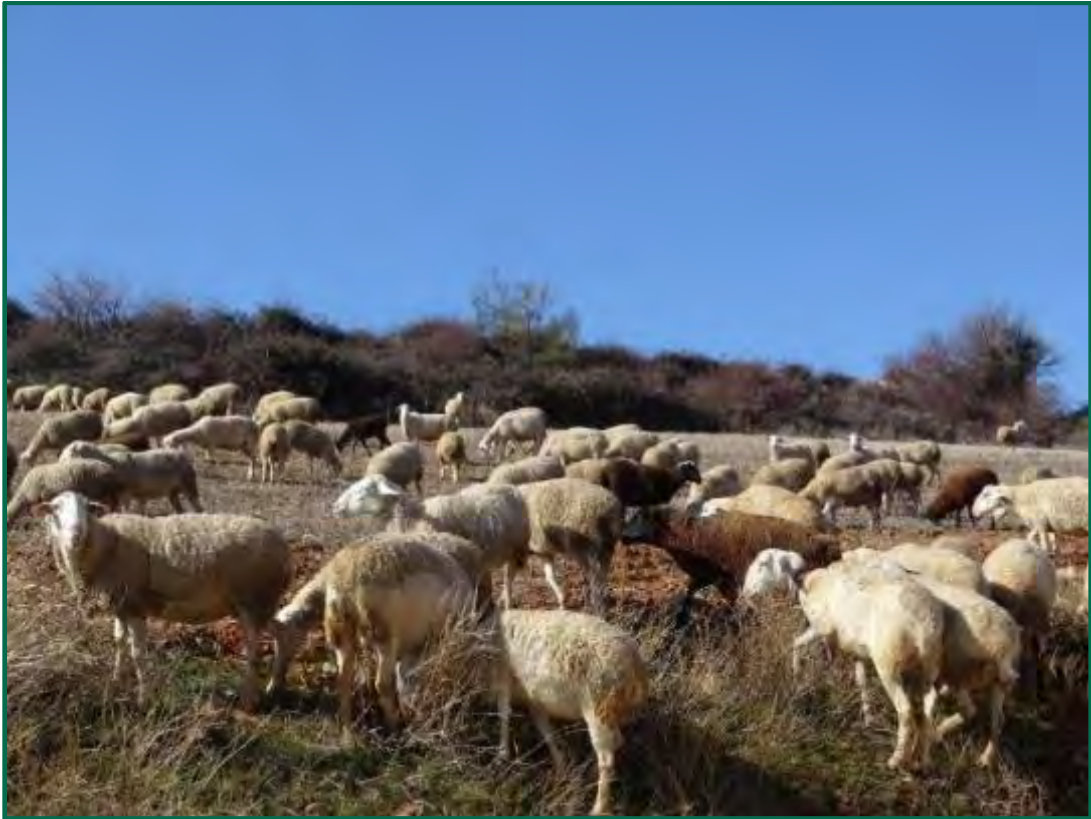
Fotografía 8. Rebaño de ovejas dentro del parque eólico.

De acuerdo con lo especificado en el párrafo anterior, se tendrá en cuenta y se vigilará de forma especial el abandono de cadáveres, dado que en el parque eólico de “Las Majas VII A”, existen explotaciones ganaderas ovinas. Para ello, se cuenta con la coordinación de los Agentes de Protección de la Naturaleza del Gobierno de Aragón, con quienes ya se les ha dado aviso para la retirada de cadáveres frescos, antes de la aparición de aves necrófagas, debido a la proximidad a aerogeneradores.

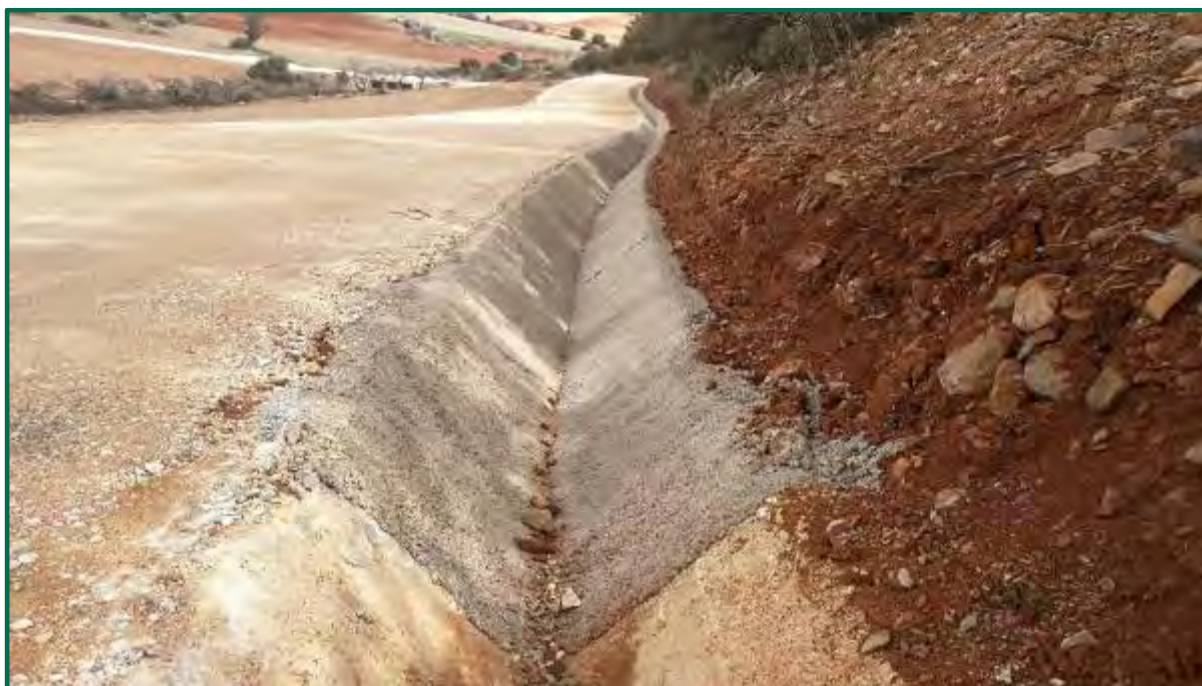
Fotografía 24. Tramo de cuneta hormigonado. (Después)

El periodo fuerte de lluvias primaveral se produjo un deterioro en afección al terreno, debido a la escorrentía de las lluvias. Tras conocer los daños, los gestores del parque eólico llevaron a cabo un plan de restauración sobre todas las zonas afectadas. A lo largo de otoño y el invierno, se ha comprobado que han funcionado correctamente.

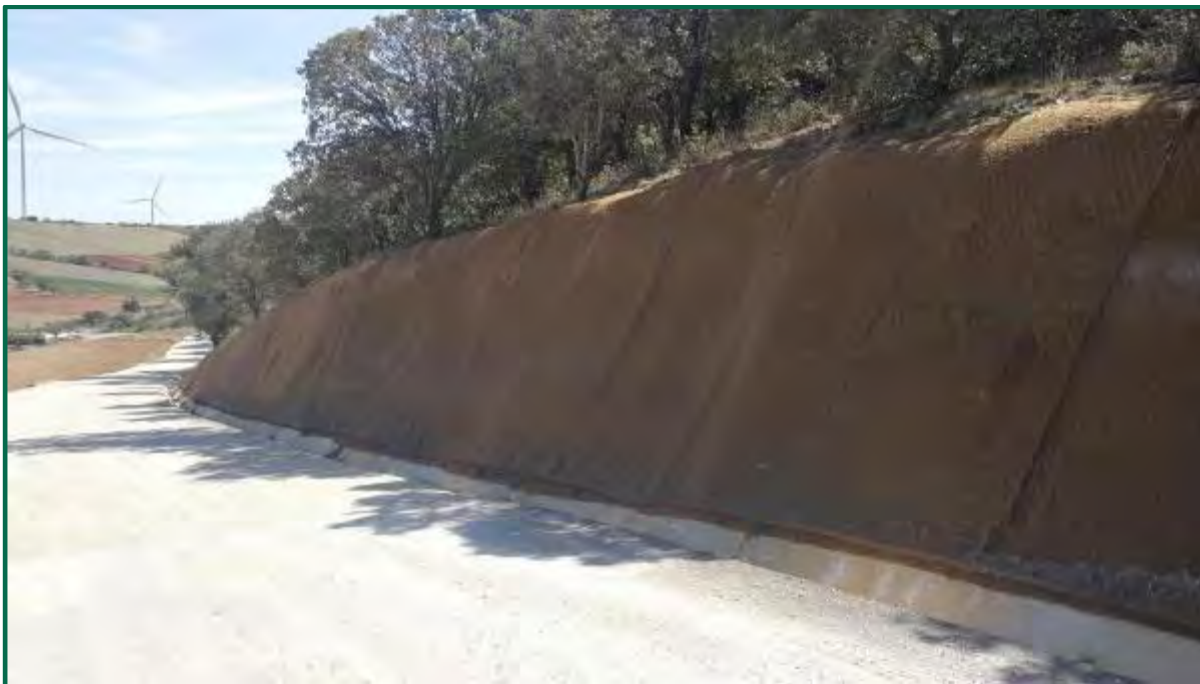
**Fotografía 25.** Fibra de coco y malla metálica en talud. (Después)

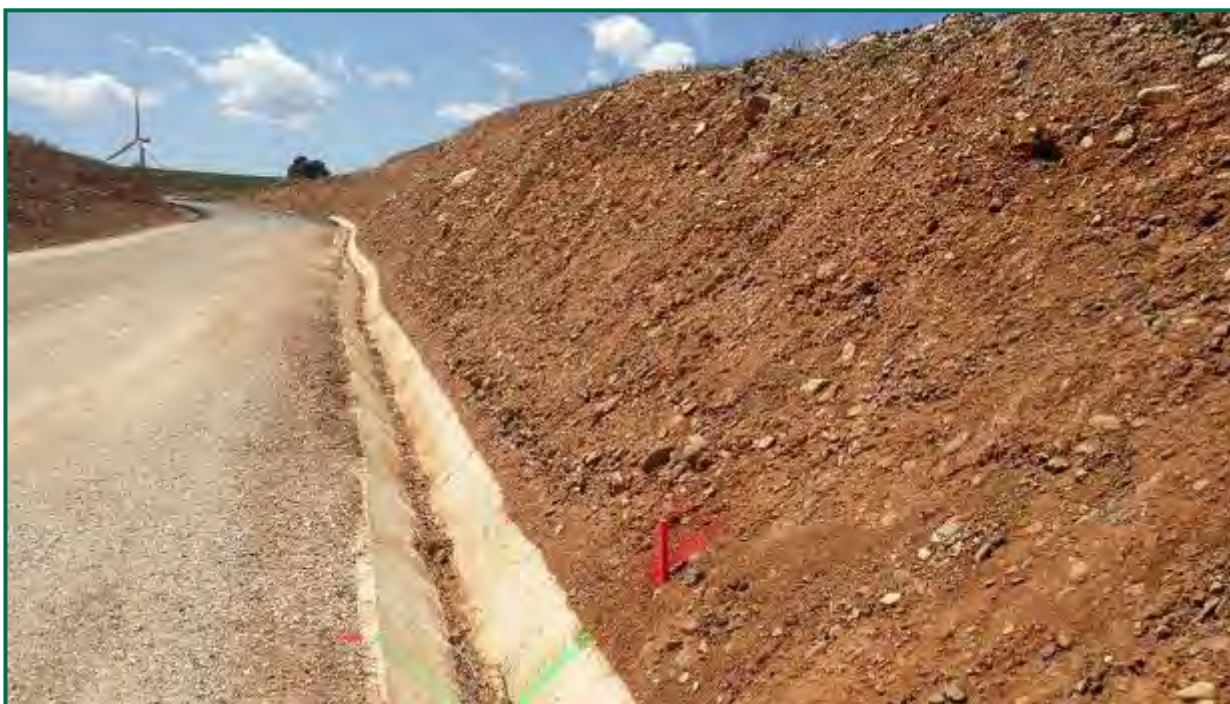
**Fotografía 26.** Talud en proceso de restauración y protección.

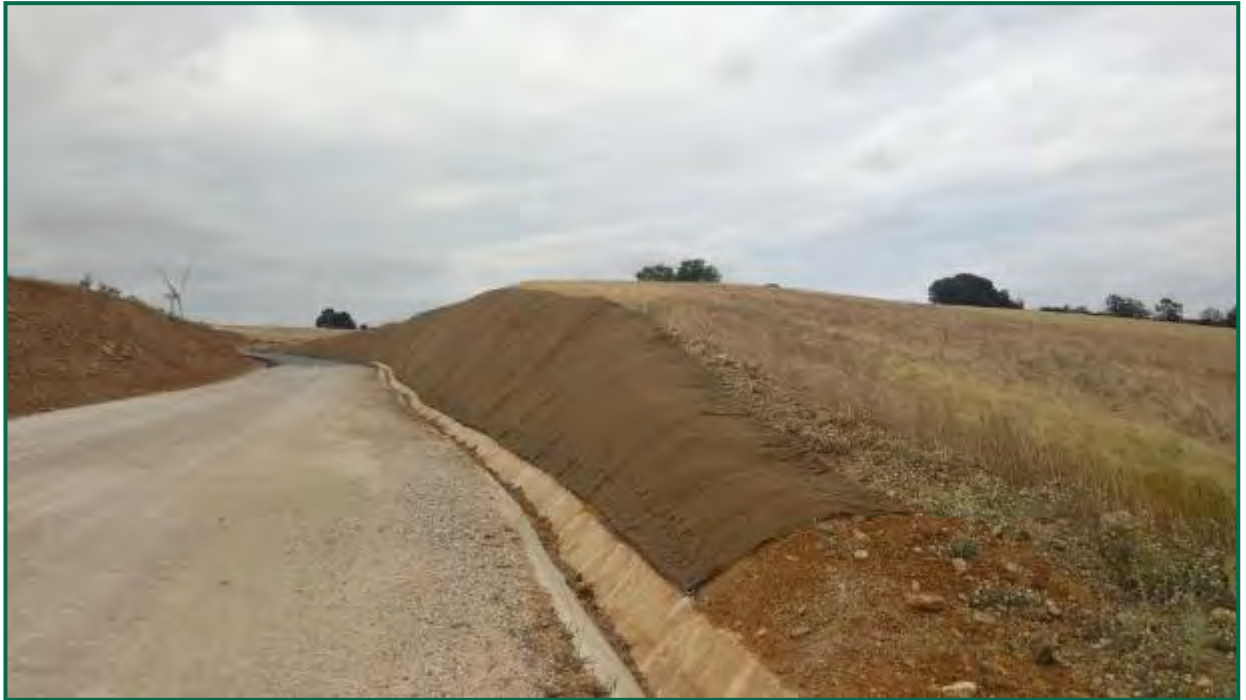
**Fotografía 27.** Talud cubierto con malla metálica y fibra de coco.

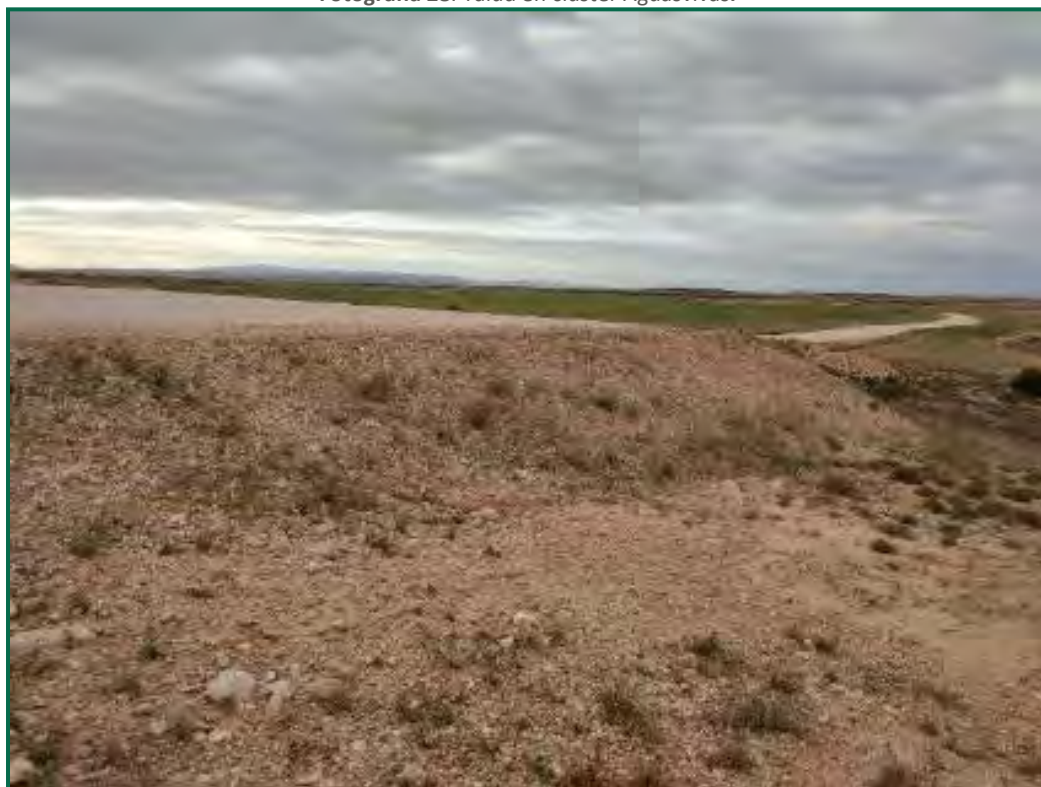
Durante el invierno de 2022, se produjeron afecciones al terreno debido a la escorrentía de las lluvias. Tras dar a conocer los daños a los gestores del parque eólico, se puso en marcha el plan de restauración de estos, donde se han restaurado todas las zonas afectadas y se han añadido medidas preventivas ante futuros eventos de lluvias. La medida ha consistió en la hidrosiembra taludes desprotegidos de vegetación. Desde entonces se hace seguimiento del estado de esta medida, y durante este cuatrimestre no se han observado deterioros de terreno y un porte vegetal adecuado al nivel de precipitaciones de la zona.

**Fotografía 29.** Talud en clúster Aguasvivas, aspecto actual.

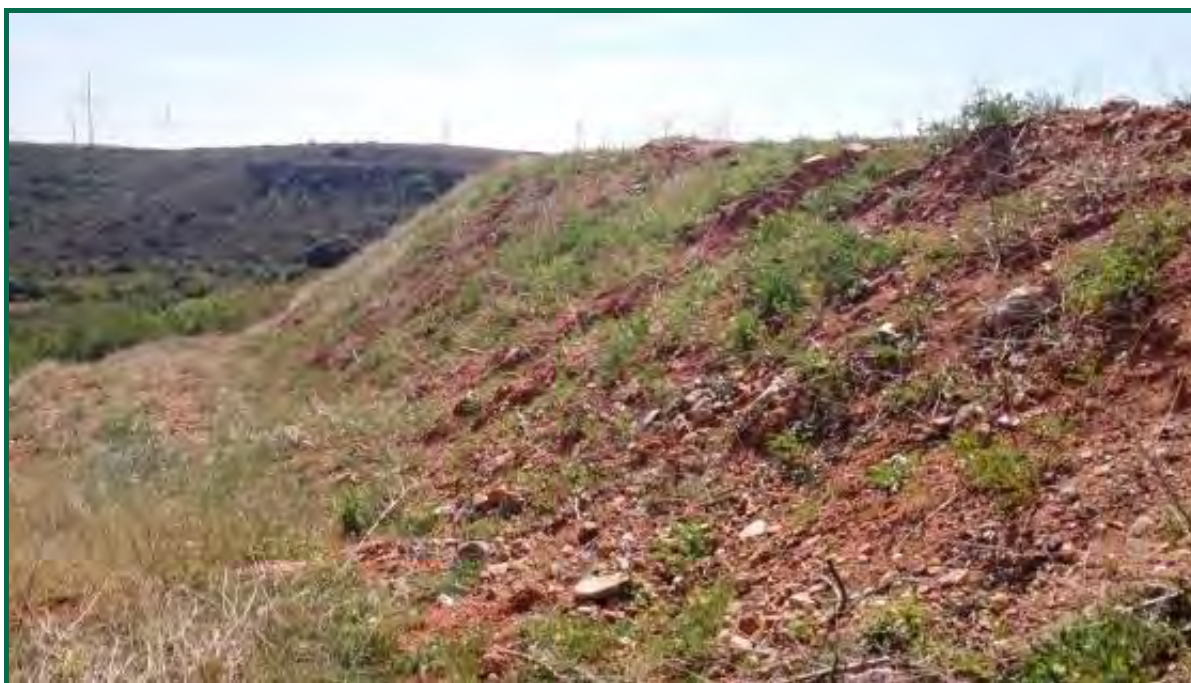
Fotografía 30. Talud en el clúster Aguasvivas.
