Nombre de la instalación:	PE LAS MAJAS VII D
Provincia/s ubicación de la instalación:	ZARAGOZA Y TERUEL
Nombre del titular:	REPSOL S.A.
CIF del titular:	B-87755468
Nombre de la empresa de vigilancia:	LUZ DE GESTIÓN Y MEDIO AMBIENTE S.L.
Tipo de EIA:	ORDINARIA
Informe de FASE de:	EXPLOTACIÓN
Periodicidad del informe según DIA:	CUATRIMESTRAL
Año de seguimiento nº:	AÑO 3
nº de informe y año de seguimiento:	INFORME Nº 3 DEL AÑO 3
Período que recoge el informe:	SEPTIEMBRE 2023 – DICIEMBRE 2023

El presente documento es el **tercer informe cuatrimestral del año 2023** del parque eólico LAS MAJAS VII D, compuesto por 13 aerogeneradores y las infraestructuras de evacuación eléctrica, con evacuación final en la subestación SET Muniesa.

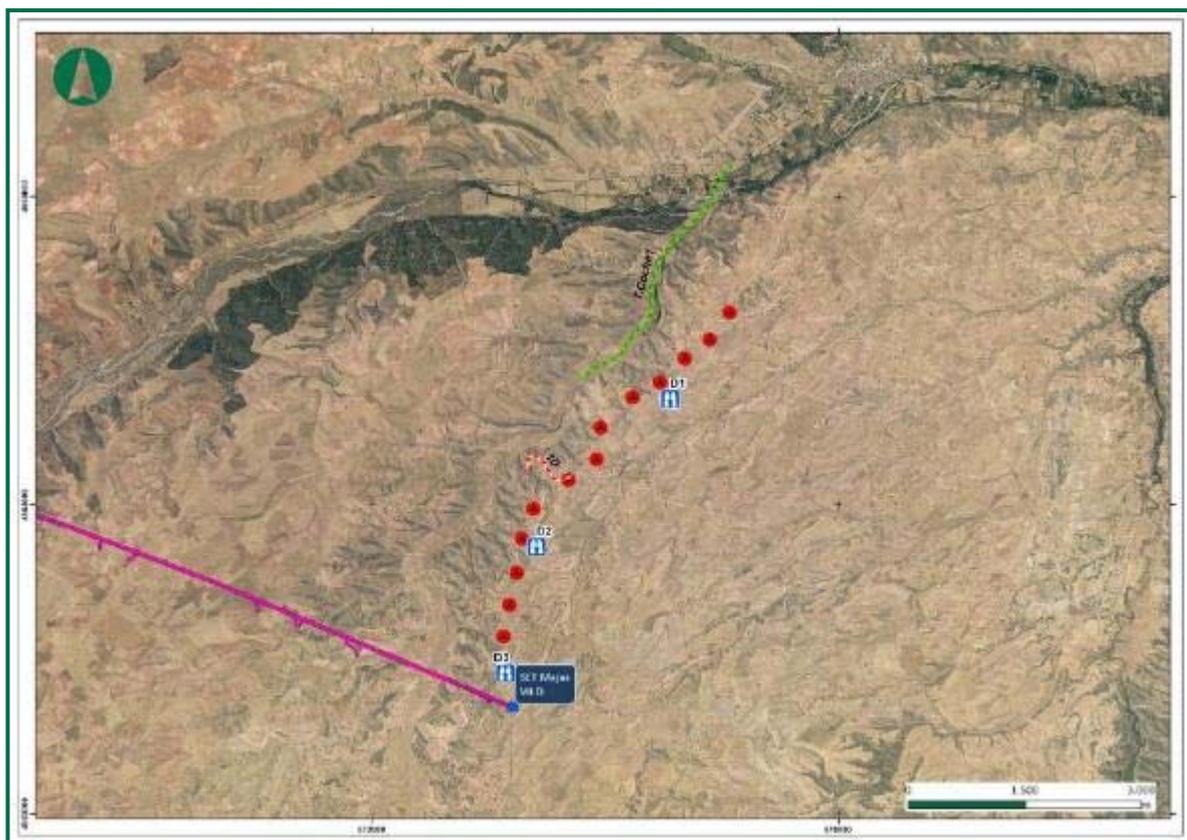
Figura 3. Transectos y Puntos de Observación fijados.

En esta figura se muestra la ubicación de los Transectos y Puntos de Observación fijados para el estudio de la avifauna del parque eólico.

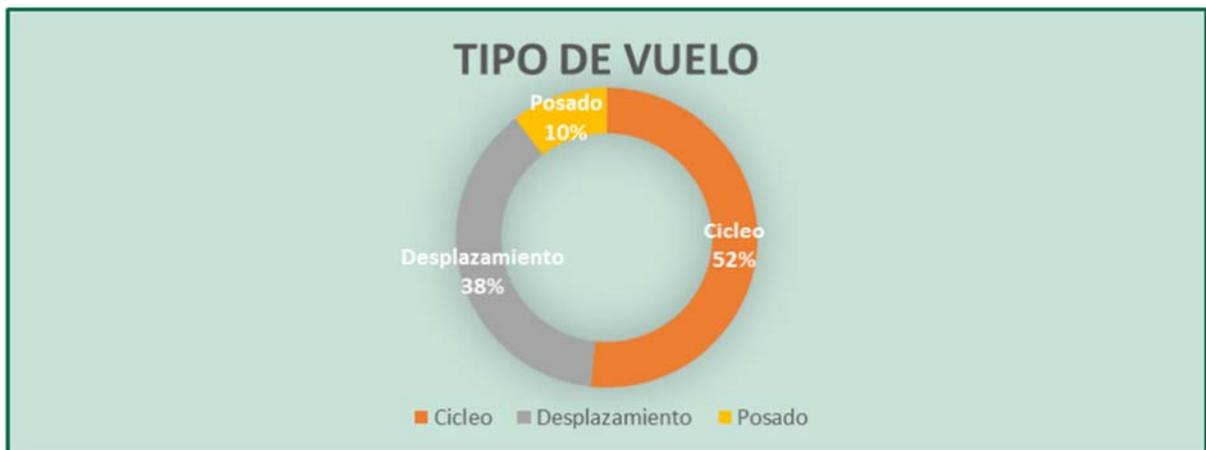
Figura 7. Tipo de vuelos del riesgo por alturas, y especies.

La gran mayoría corresponden a vuelos en “cícleo” y “desplazamiento”, representado mayoritariamente en el buitre leonado. Este tipo de vuelo en la zona de estudio, se suele dar en vuelos

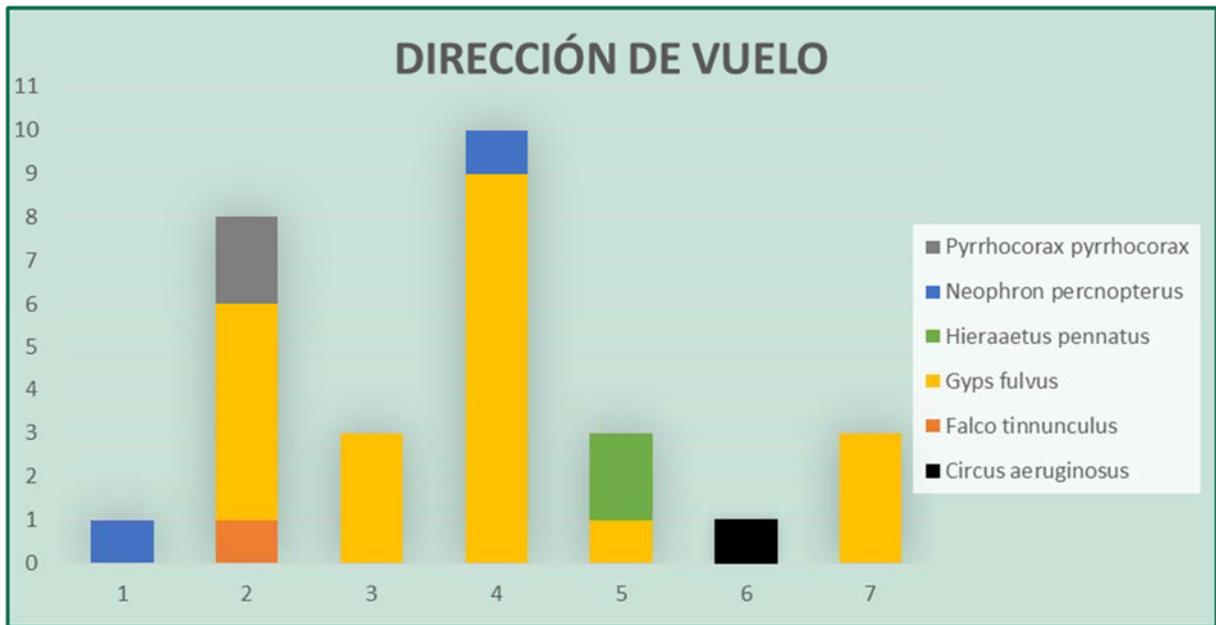
Figura 8. Vuelos observados según dirección y especie

Las direcciones de vuelo son muy variadas, dependen de los tipos de vuelo y de la actividad que estén realizando. No obstante, en la zona de estudio, el ave más abundante es el buitre leonado, que realiza desplazamientos sobre los ríos Cámaras, Herrera y otros barrancos. Por ello, las direcciones mayoritarias son las de noroeste y este.

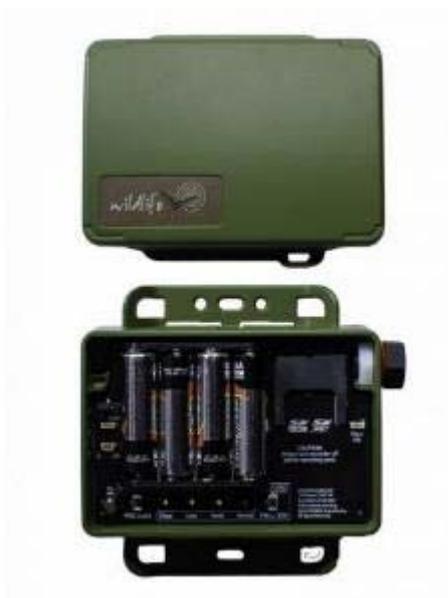
Figura 27. Mini Bat: vista del interior (a) y del exterior (b). Fuente: WildLife Acoustics.

Otra de las grabadoras utilizadas es el MiniBat (WildLife Acoustics) que recogen frecuencias de sonidos entre 6 y 250 kHz, con filtro de ruidos, generando archivos WAV. Es programable desde otros dispositivos vía bluetooth mediante una App.

En caso, se han programado para que se activen 30 min antes y después del orto en modo ultrasónico.

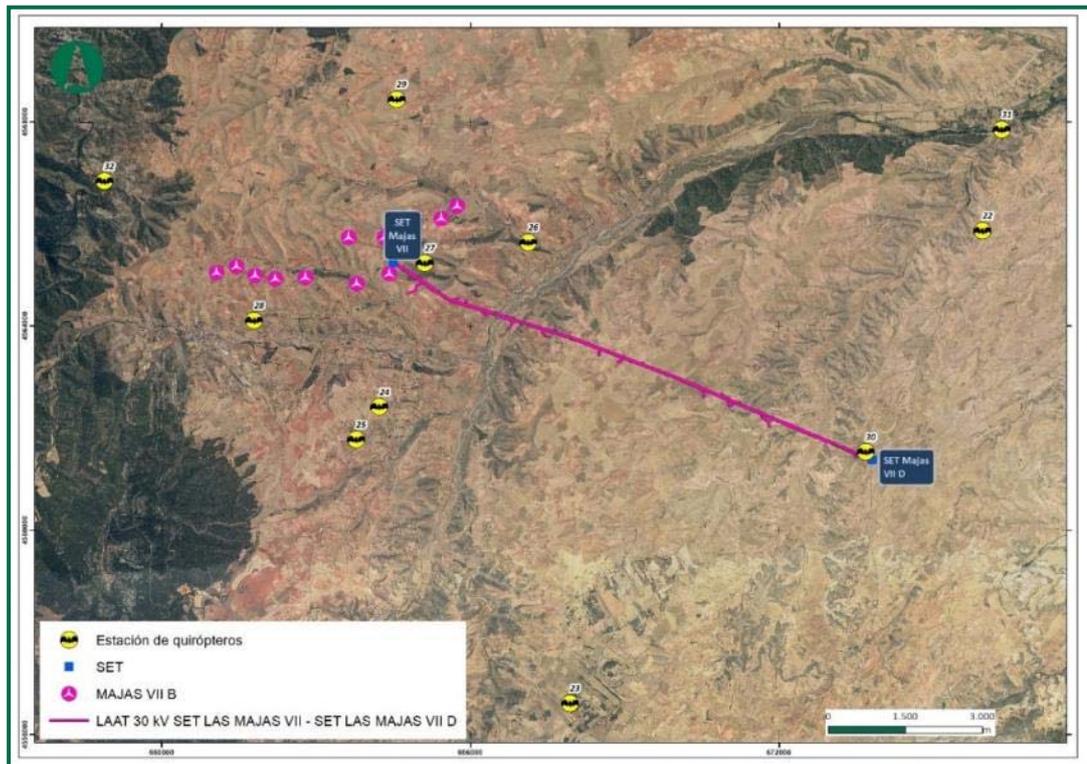
Figura 31. Estaciones de grabación de quiropterofauna.

Las estaciones de quirópteros están repartidas en el entorno del parque eólico, para la ubicación de las mismas se ha tenido en cuenta la metodología propuesta por el MITECO. A continuación, se muestra la localización de las estaciones en la zona de estudio, con respecto a la ubicación del parque eólico del presente informe.

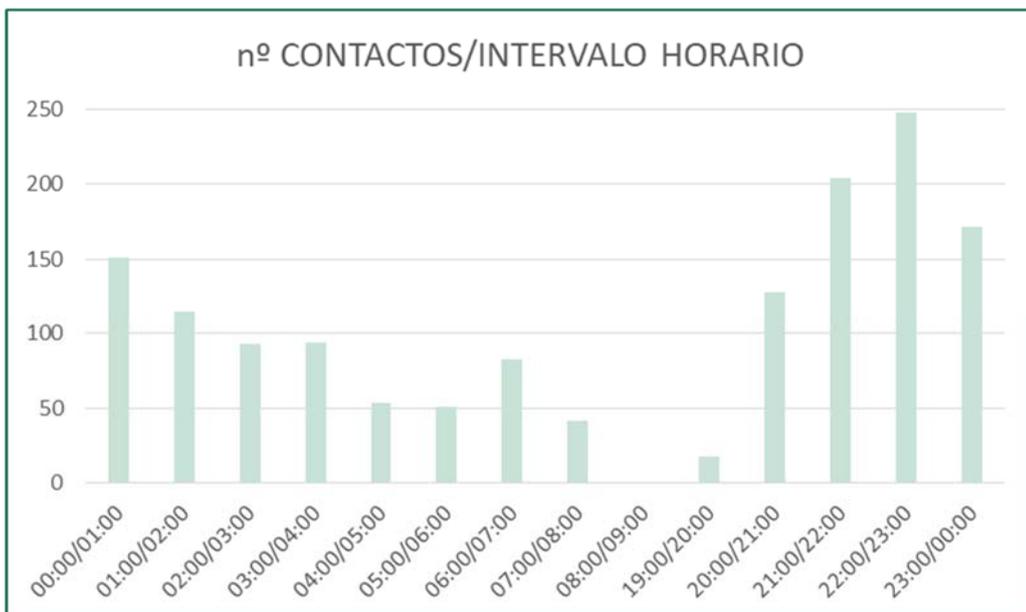
Figura 32. Registros totales en función de la hora.

INTERVALO HORARIO	nº CONTACTOS
00:00/01:00	151
01:00/02:00	115
02:00/03:00	93
03:00/04:00	94
04:00/05:00	54
05:00/06:00	51
06:00/07:00	83
07:00/08:00	42
08:00/09:00	1
19:00/20:00	18
20:00/21:00	128
21:00/22:00	204
22:00/23:00	248
23:00/00:00	172
<b>Total</b>	<b>1454</b>

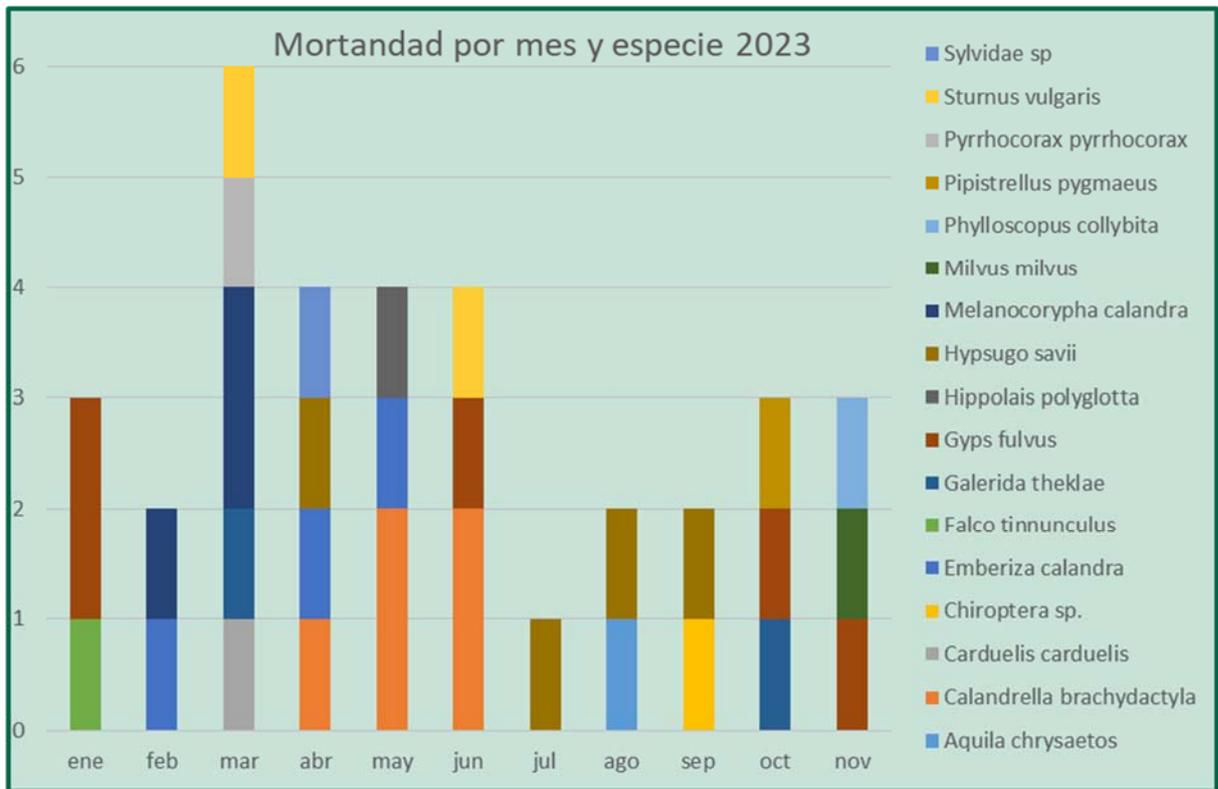
Figura 47. Mortalidad registrada por mes y por especie en el PE LM7D durante el 2023.

Durante el 2023, observamos que el mes con mayor número de colisiones es marzo, seguido por abril, mayo y junio, durante la época de la migración. Aunque las colisiones se distribuyen a lo largo de todo el año, menos en diciembre.

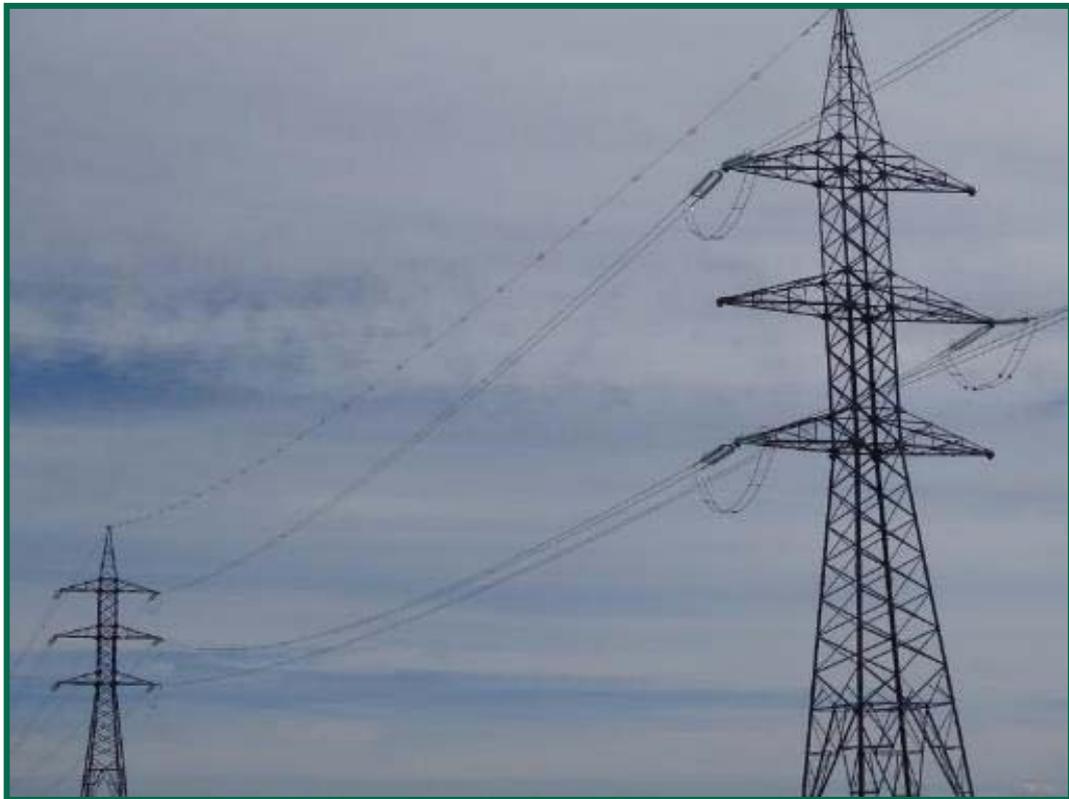
Fotografía 12. Apoyos LAAT evacuación.

Al contrario de lo que ocurre con otras infraestructuras, en el caso de las líneas eléctricas, donde se ha conseguido certificar un grupo amplio de medidas correctoras que reducen la mortalidad que producen sobre las aves del entorno, no ocurre lo mismo con el caso de los parques eólicos, donde según las discusiones de los autores de estudios fiables sobre estas infraestructuras, ni siquiera están claros los factores que hacen que las tasas de mortalidad varíen entre parques.

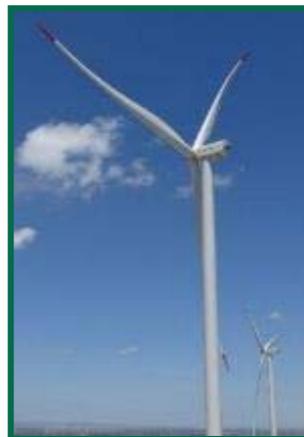
Fotografía 14. Pintado de palas en los aerogeneradores.

La medida preventiva del pintado de palas, consiste en una coloración en rojo de las puntas de las aspas de un aerogenerador. Según un estudio reciente realizado en Noruega (May R., 2020), “se puede reducir la mortandad hasta un 72% donde tiene un mayor efecto en aves rapaces”. El estudio se llevó a cabo en un parque eólico situado en un archipiélago frente a la costa, compuesto por 68 turbinas (altura del eje: 70; longitud de la pala del rotor 40 m) donde se pintó de negro una de las tres palas en 4 de los aerogeneradores. Se realizó una búsqueda continua de cadáveres con perros, antes y después del pintado de la pala. Finalizado a finales del 2016, representando siete años y medio antes y tres años y medio después del tratamiento.

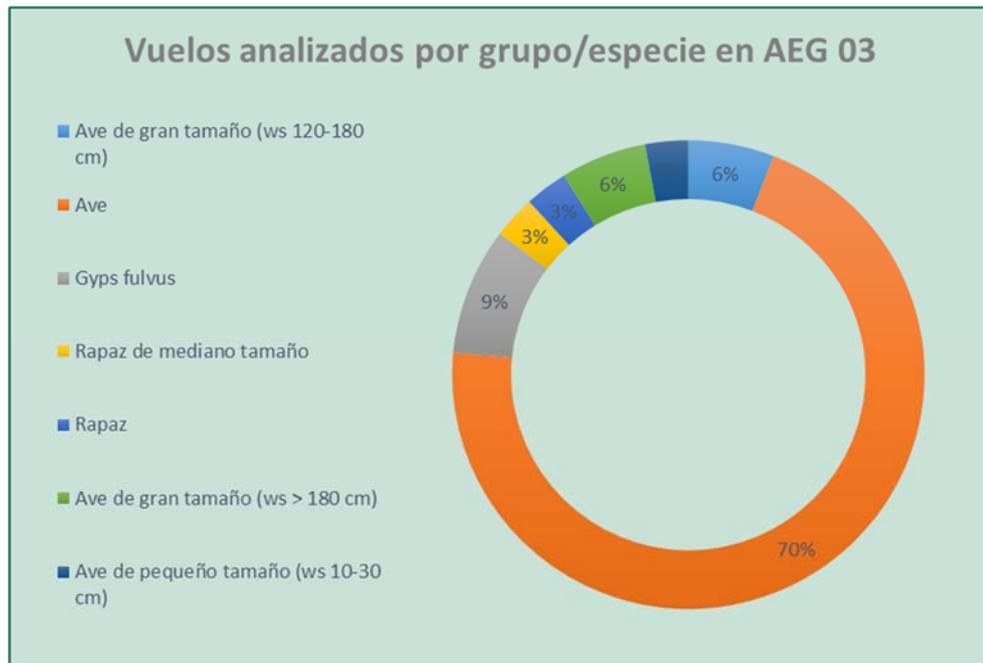
Figura 52. Porcentaje de vuelos por especie/grupo AG03.

Como se observa en las figuras, la mayoría de los vuelos corresponde a aves sin especificar, el 12% aves de gran tamaño, 9% de buitres leonados y el 6% de rapaces.

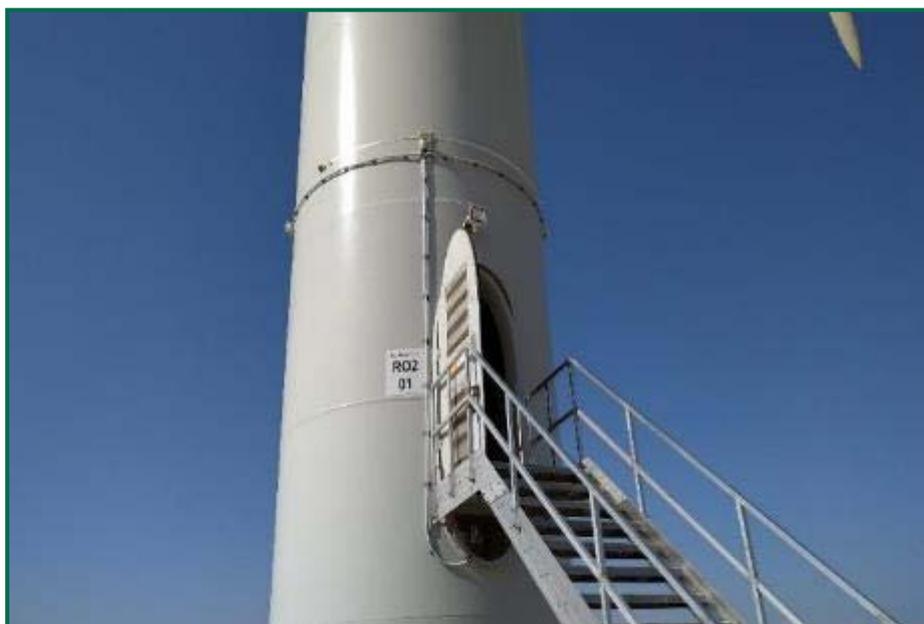
Fotografía 16. Nuevo sistema W4-D10, instalado.

Con el objetivo de poder realizar un análisis comparativo entre el software hasta hora implantado y el proyecto Larus, de forma proactiva, se han instalado ya una prueba piloto del proyecto Larus, que incluye cámaras en 4G, y una mejora del software que facilitará el tratamiento de datos. La instalación se ha realizado en un aerogenerador de otro parque perteneciente al mismo promotor que se sitúa en la misma provincia. Este aerogenerador en una zona con un número alto de vuelos y en una posición representativa por mortalidad, resulta idóneo para contrastar ambas versiones. Va a facilitar una comparativa en la eficacia de detección de ambos sistemas. Además, cuenta con un año desde su instalación, lo que va a permitir un estudio análisis de eficacia de los sistemas de DtBird, con un estudio de mortandad anterior y posterior.

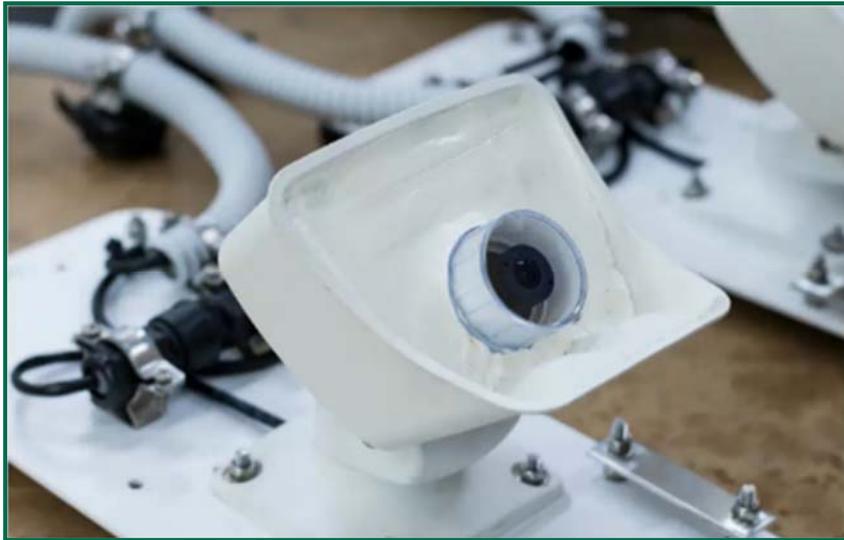
- Otras de las mejoras a implantar, son las carcasas y soportes de las cámaras de vídeo de los sistemas de detección. A diferencia de las actuales, estas no cubren el objetivo, ya que las lentes son susceptibles de ensuciarse y dañarse o generar reflejos con el sol. Al quedar semi expuesto a la intemperie, la lente del objetivo posee un cristal deslizante e impermeable.

Fotografía 17. Nuevas carcasas para las cámaras de detección de DtBird.

Los cubre lentes de cristal se incluirán con el nuevo software funcionando ya que están adaptados para el formato de imagen que toma el nuevo software. El objetivo es reducir reflejos del sol y posibilitar la limpieza de los mismos sin necesidad de reemplazo/uso de maquinaria de trabajo en altura, por lo que el coste será menor y se podrán limpiar con mayor frecuencia que la del protocolo de cambio anual actual. Se adjuntan imágenes del cambio de cubre lentes, por fuera los cubre lentes de plástico y cristal son muy similares.

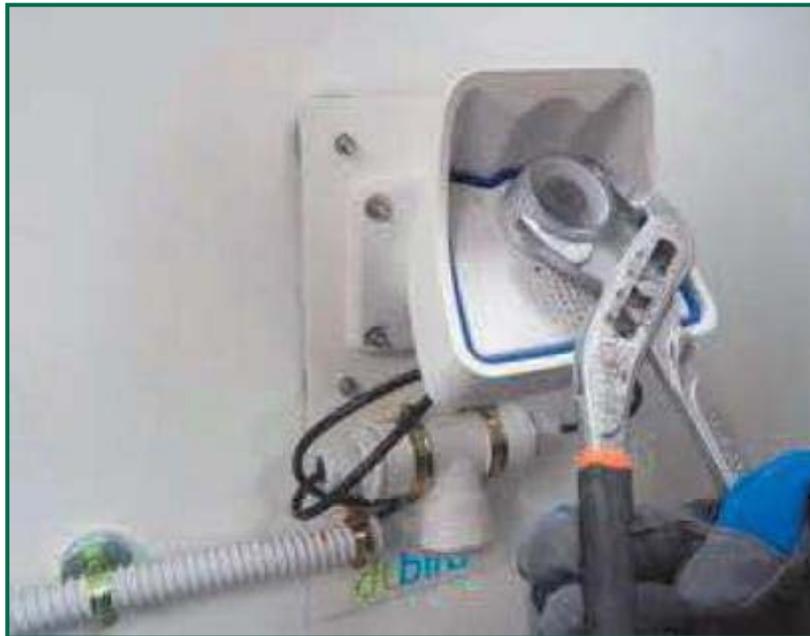
Fotografía 18. Cubrelente acoplado a la nueva cámara.

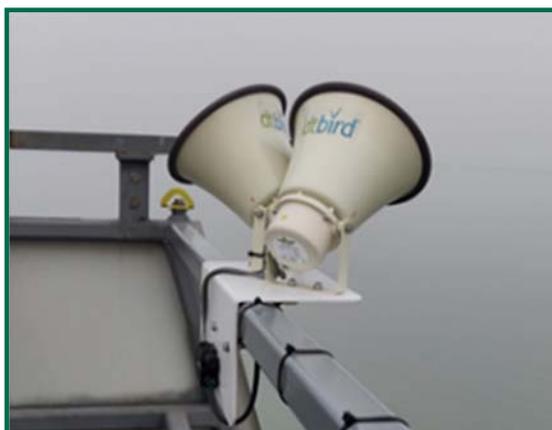
Fotografía 1. Sistema de anclaje de los altavoces.

- Se propone el posicionamiento de los altavoces lo más altos posible, ya que la presión sonora (dB) se reduce a la mitad cuando la distancia se duplica. Por tanto, para vuelos de altura como los realizados por planeadores de gran envergadura como el buitre leonado, recomendamos aumentar la altura de los altavoces todo lo posible, esto es, hasta la nacelle. El *Collision Avoidance Module* estaría formado en este caso por los dos anillos de altavoces habituales en torre, y cuatro altavoces en la nacelle orientados hacia las palas. Así, los sonidos emitidos por el módulo serán percibidos a mayor volumen por las aves que vuelan en altura y en trayectoria sobre el rotor, sin detrimento en la protección de las áreas que actualmente cubren los dos anillos de la torre.

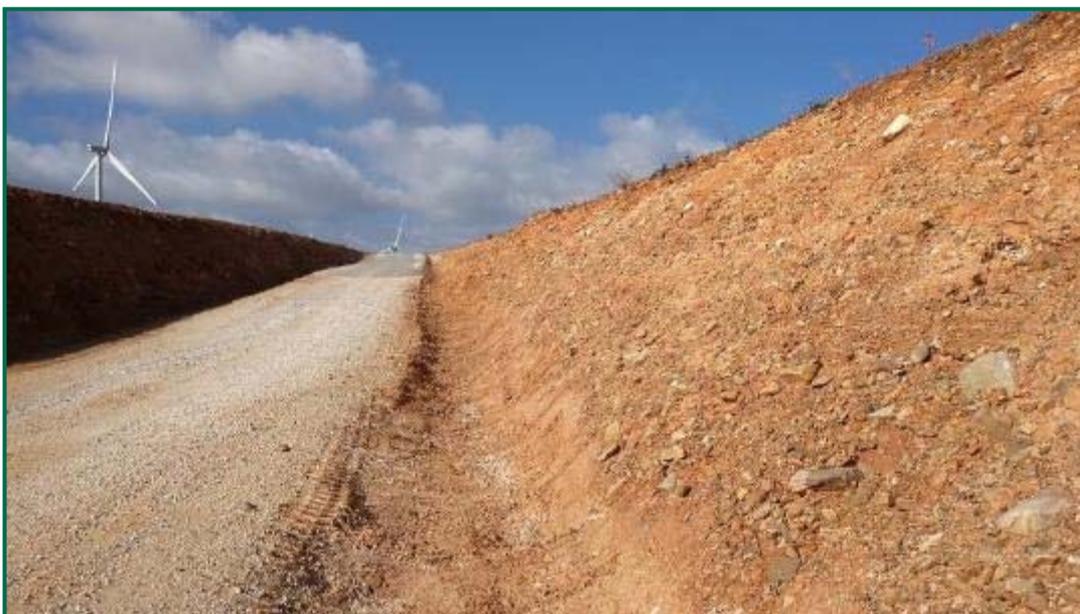
Fotografía 19. Limpieza de las cunetas.

El periodo fuerte de lluvias primaverales se produjo un deterioro en afeción al terreno, debido a la escorrentía de las lluvias. Tras conocer los daños, los gestores del parque eólico, llevaron a cabo un plan de restauración sobre todas las zonas afectadas. A lo largo de otoño y el invierno, se ha comprobado que han funcionado correctamente.

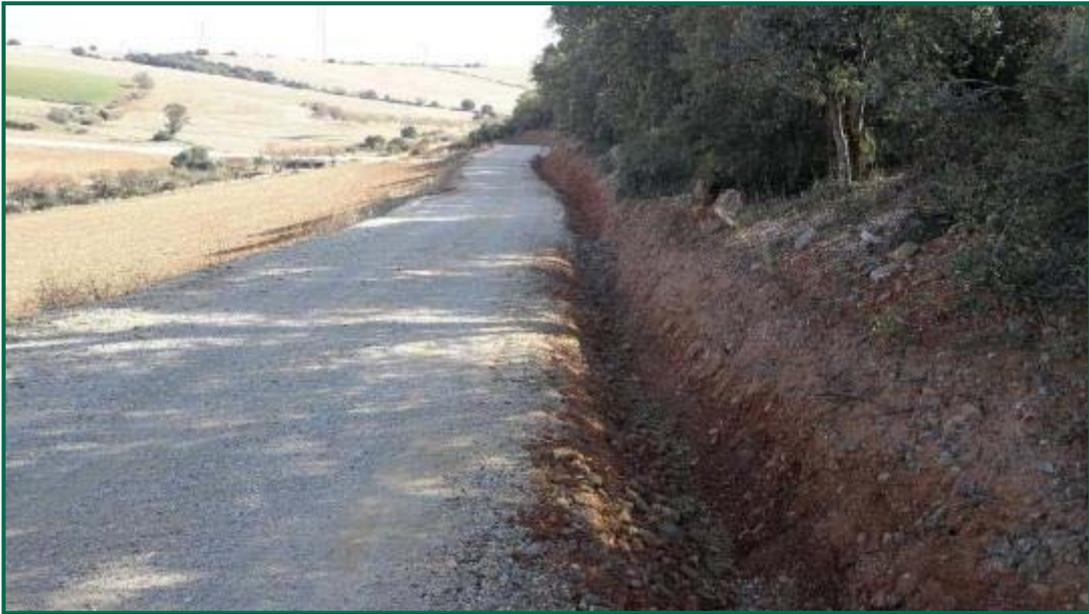
Fotografía 20. Limpieza de las cunetas. (Antes)

Tras las visitas realizadas con el fin de evaluar los distintos puntos contemplados en el inventario del seguimiento ambiental, se ha podido constatar que algunas de las cunetas han quedado colmatadas por el arrastre de elementos gruesos de los taludes y pistas. Pero la mayoría han tenido un correcto funcionamiento de las cunetas de drenaje destinadas a mitigar el riesgo de erosión en los viales de acceso de acceso a la subestación y hacia los aerogeneradores del parque.

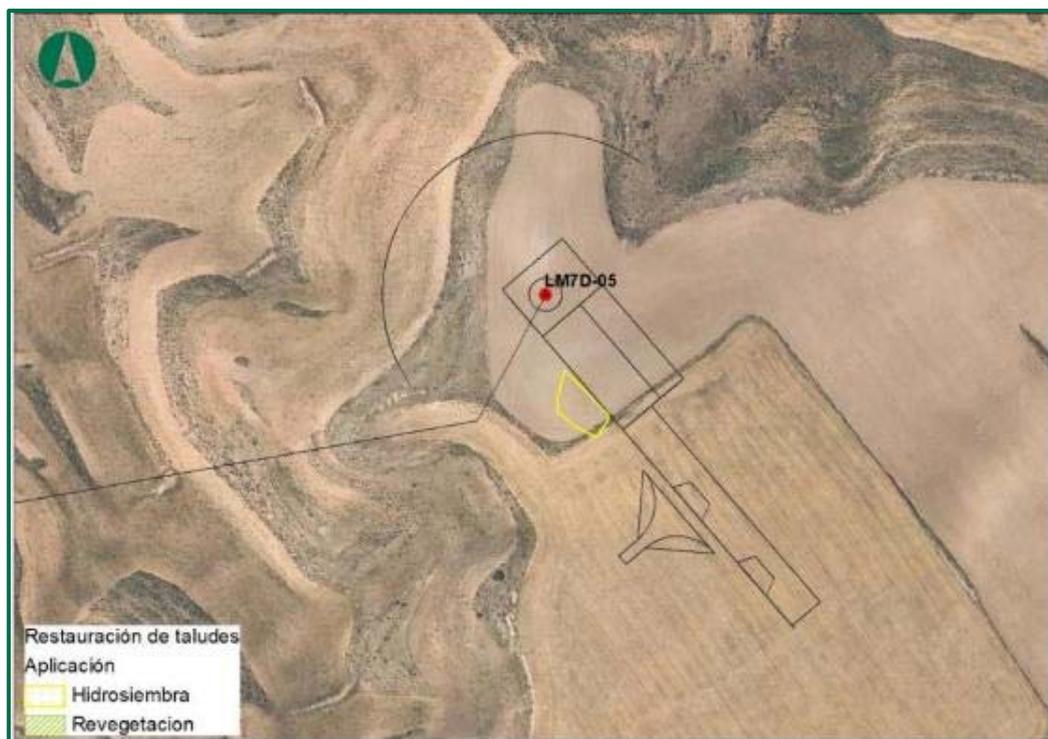
Figura 58. Ubicación del talud a restaurar en el clúster Aguasvivas.

Durante el invierno de 2022, se produjeron afecciones al terreno debido a la escorrentía de las lluvias. Tras dar a conocer los daños a los gestores del parque eólico, se puso en marcha el plan de restauración de los mismos, donde se han restaurado todas las zonas afectadas y se han añadido medidas preventivas ante futuros eventos de lluvias. La medida ha consistió en la hidrosiembra taludes desprotegidos de vegetación. Desde entonces se hace seguimiento del estado de esta medida, y durante este cuatrimestre no se han observado deterioros de terreno y un porte vegetal adecuado al nivel de precipitaciones de la zona.

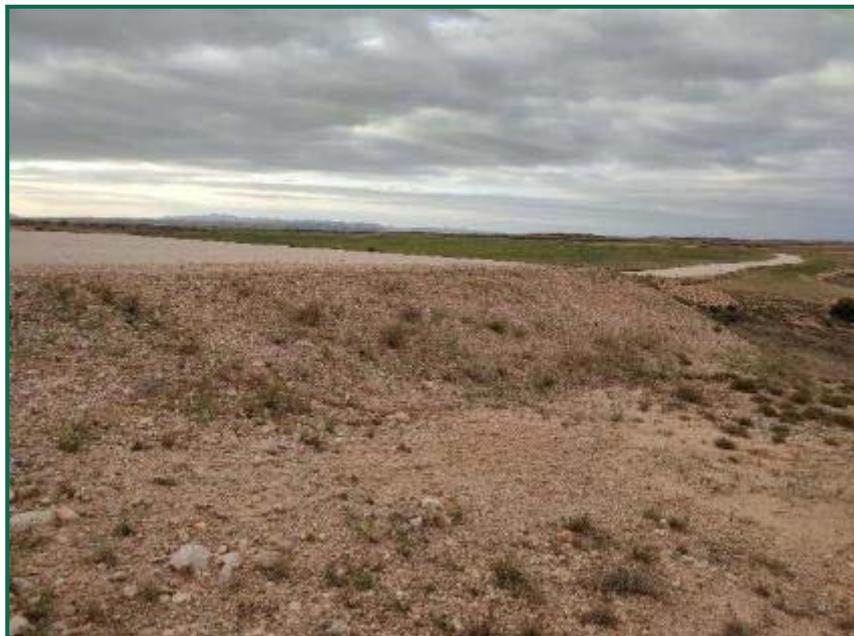
Fotografía 26. Talud en clúster Aguasvivas, aspecto actual.

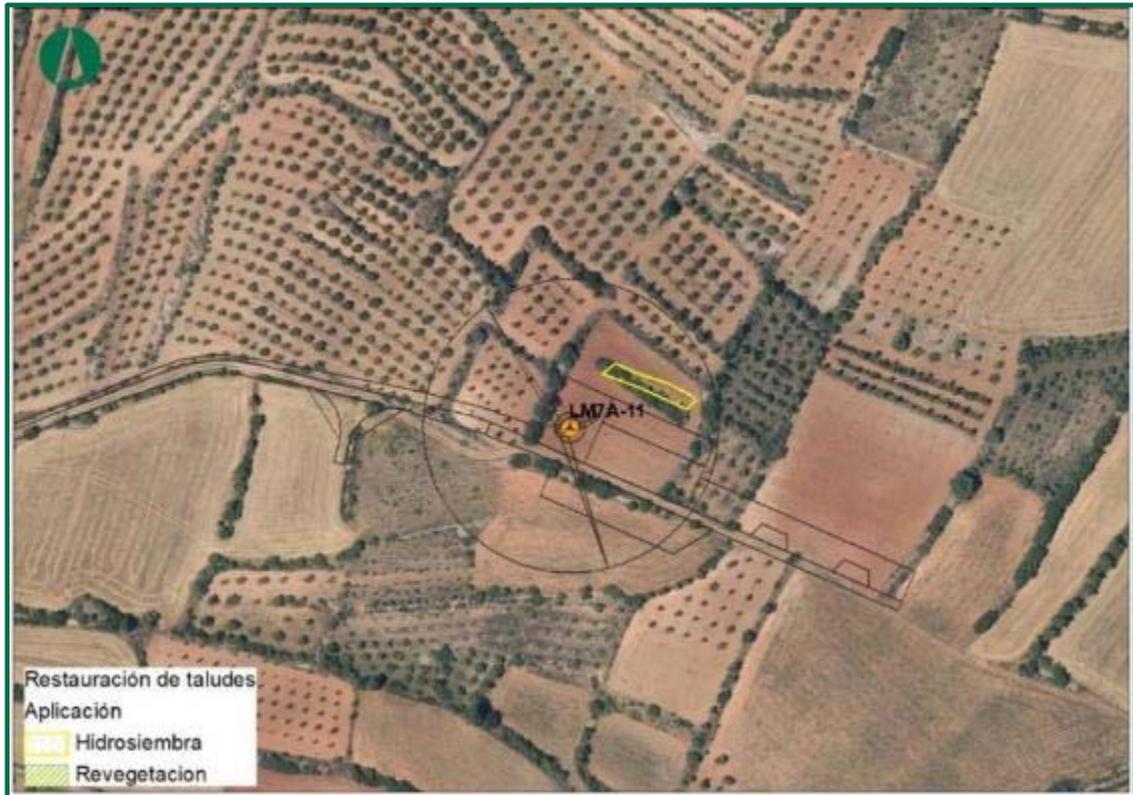
Figura 59. Ubicación del talud a restaurar en el clúster Aguasvivas.

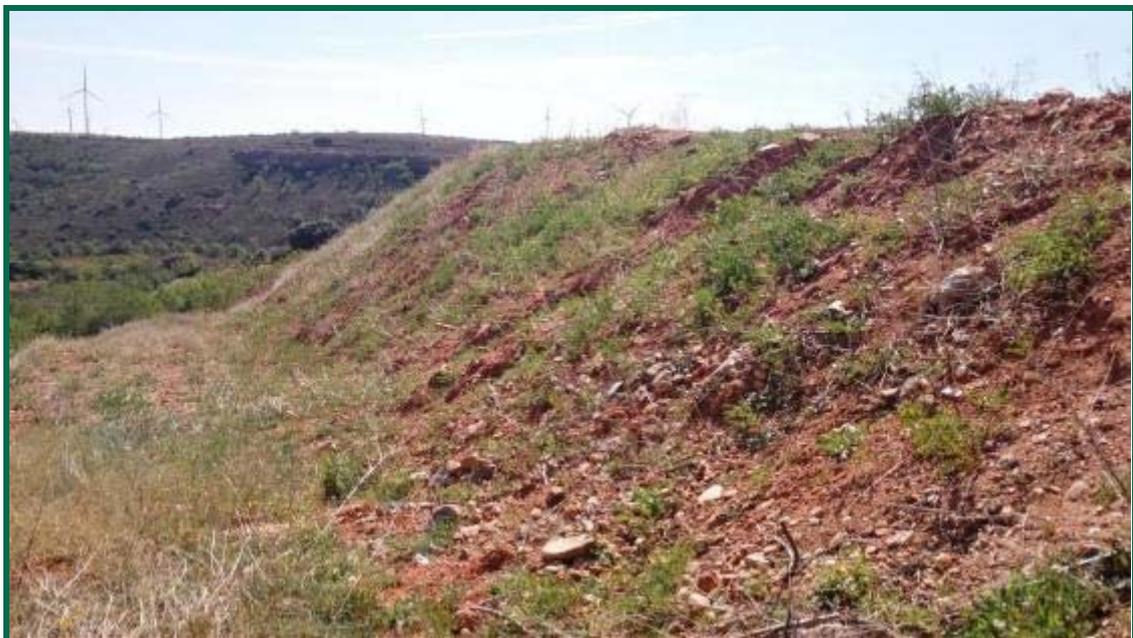
Fotografía 27. Talud en el clúster Aguasvivas.

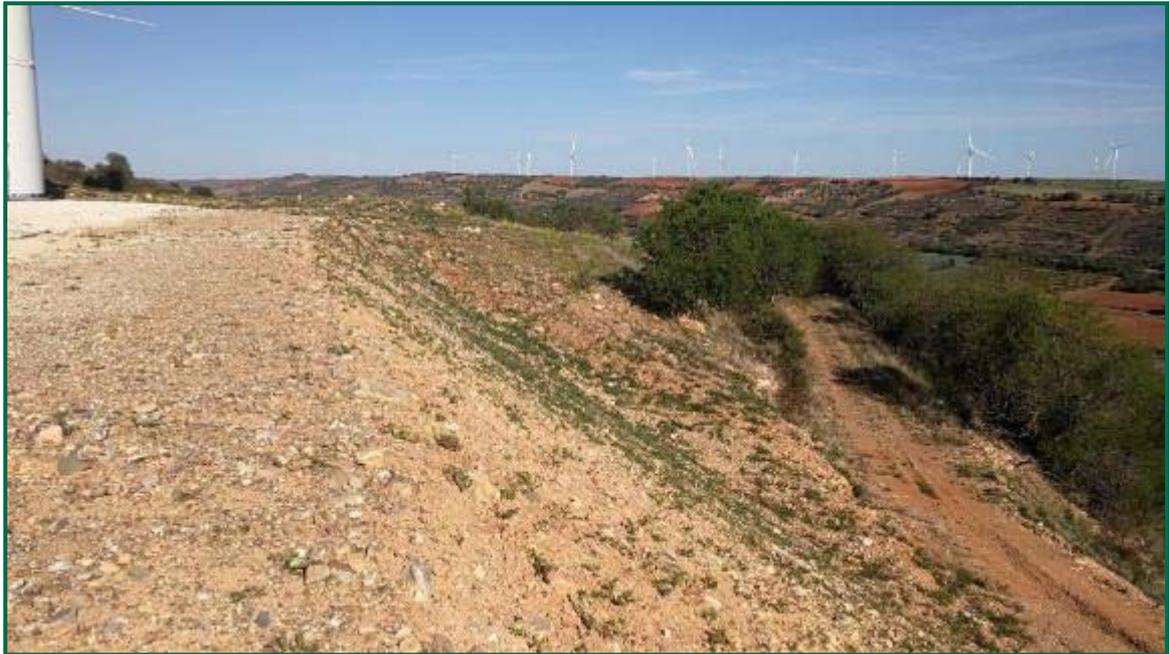
Fotografía 29. Talud en clúster Aguasvivas.

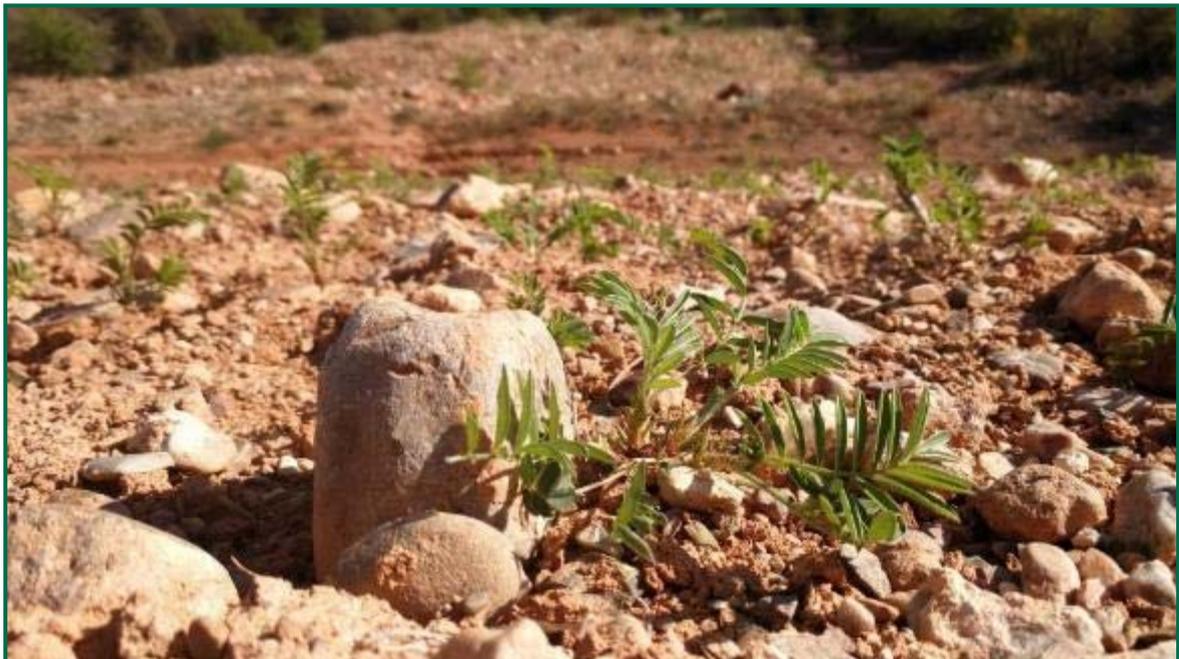
Fotografía 30. Talud con *Onobrychis-viciifolia*.

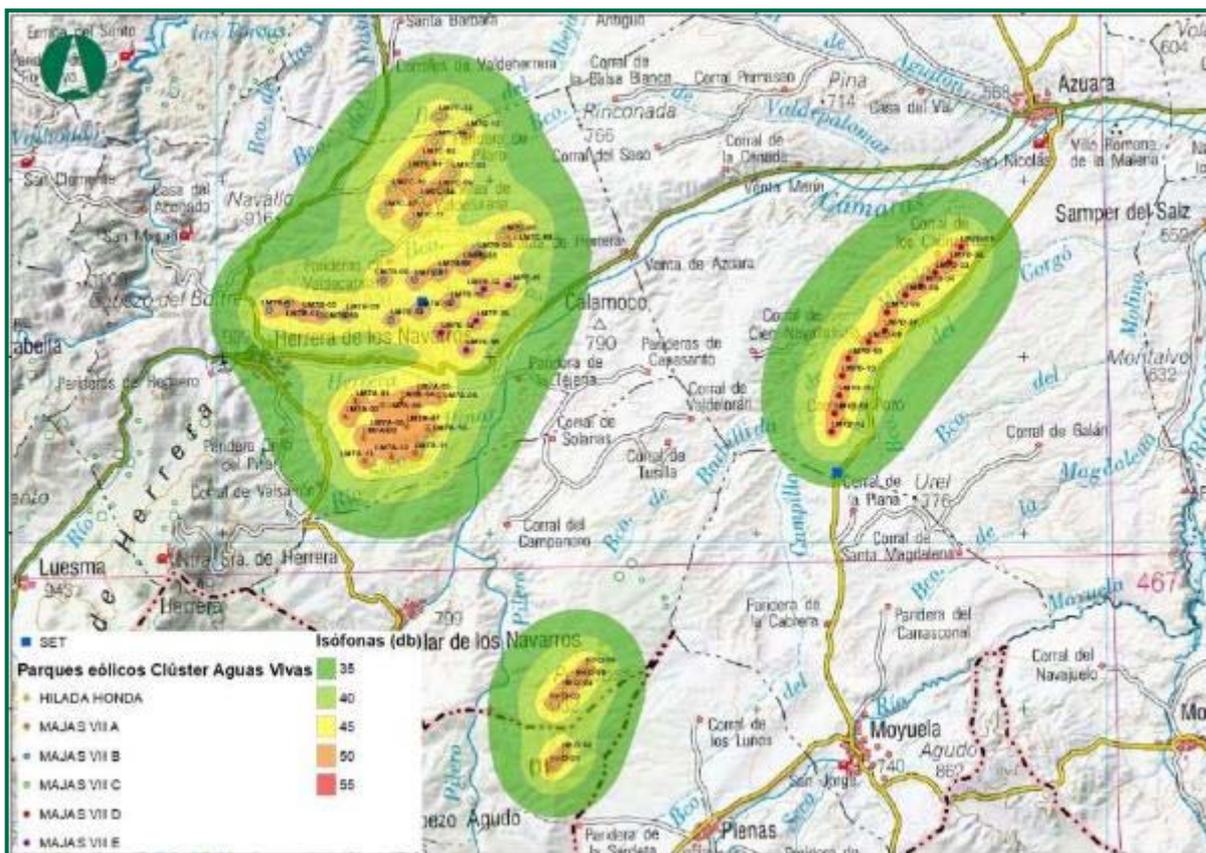
Figura 64. Niveles de presión sonora obtenidos.

En la siguiente imagen se muestran los resultados obtenidos, en relación al nivel de presión acústica. Este nivel de presión acústica es la emisión de ruido del parque eólico junto con el nivel de presión acústica del ruido ambiental como segunda fuente de emisión.

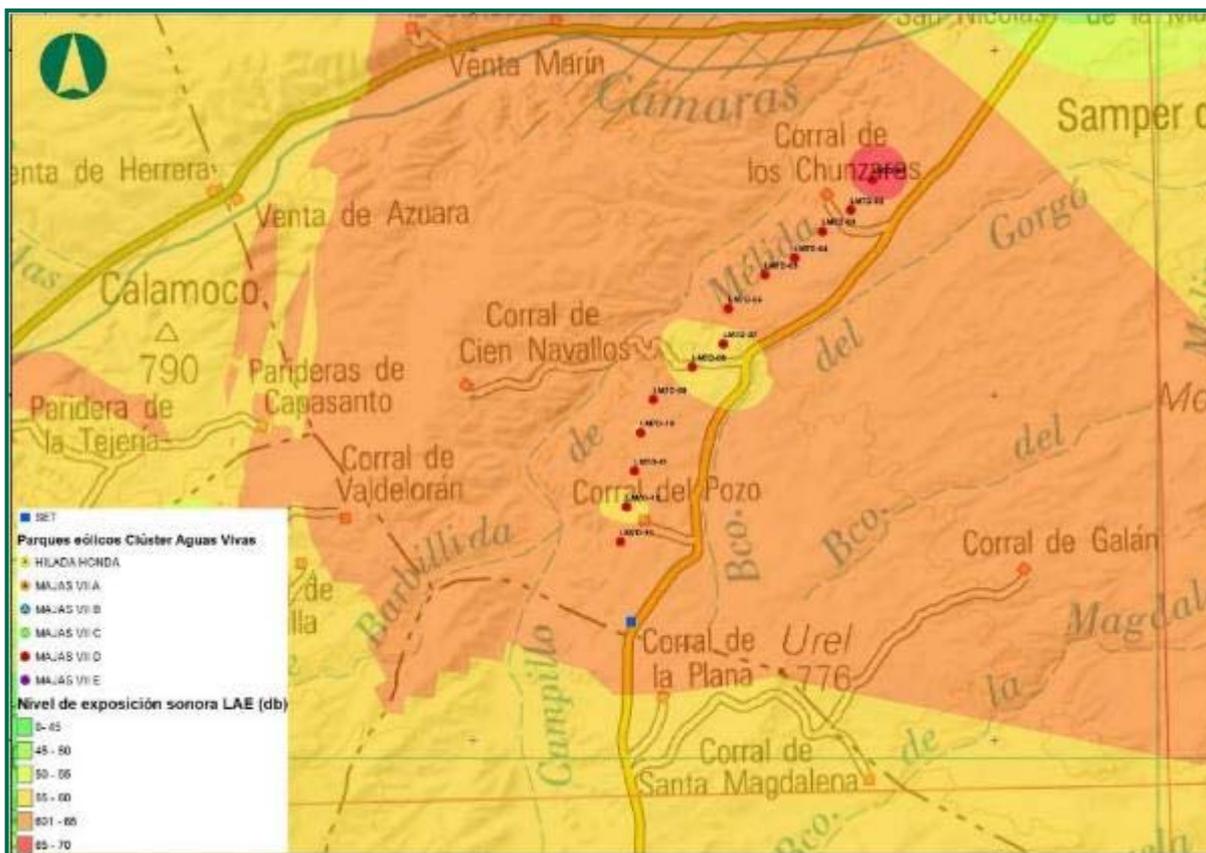
Figura 66. Distribución espacial hallada mediante dos tipos de interpolación diferentes (IDW) de los datos medidos en campo con una velocidad de viento entre 5 y 8 m/s y parques eólicos en funcionamiento.

Introduciendo los datos de LAE tomados en campo se puede apreciar la distribución espacial de los niveles de ruido existentes en el ámbito del clúster Aguasvivas:

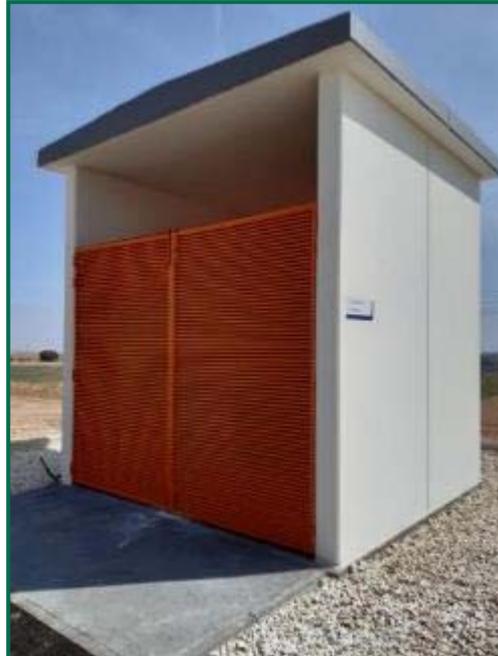
Fotografía 34. Almacén de residuos para gestor autorizado. Fuente: Repsol.

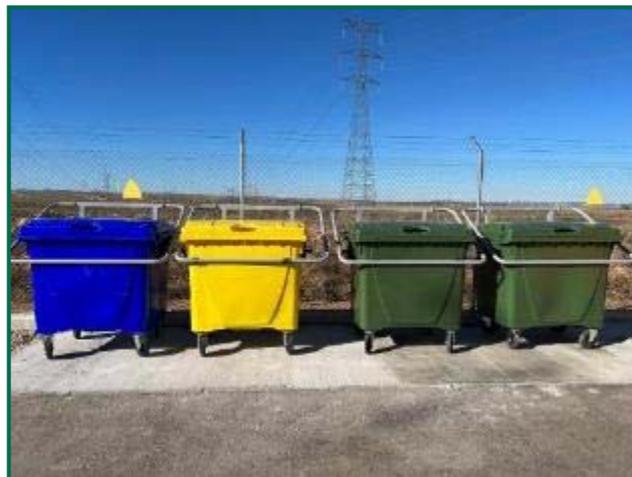
Fotografía 35. Contenedores de residuos asimilables a urbanos. Fuente: Repsol.
