Nombre de la instalación:	PE LAS MAJAS VII D
Provincia/s ubicación de la instalación:	ZARAGOZA Y TERUEL
Nombre del titular:	REPSOL S.A.
CIF del titular:	B-87755468
Nombre de la empresa de vigilancia:	LUZ DE GESTIÓN Y MEDIO AMBIENTE S.L.
Tipo de EIA:	ORDINARIA
Informe de FASE de:	EXPLOTACIÓN
Periodicidad del informe según DIA:	CUATRIMESTRAL
Año de seguimiento nº:	AÑO 4
nº de informe y año de seguimiento:	INFORME Nº 2 DEL AÑO 4
Período que recoge el informe:	MAYO 2024 – AGOSTO 2024

El presente documento es el **segundo informe cuatrimestral del año 2024** del parque eólico LAS MAJAS VII D, compuesto por 13 aerogeneradores y las infraestructuras de evacuación eléctrica, con evacuación final en la subestación SET Muniesa.

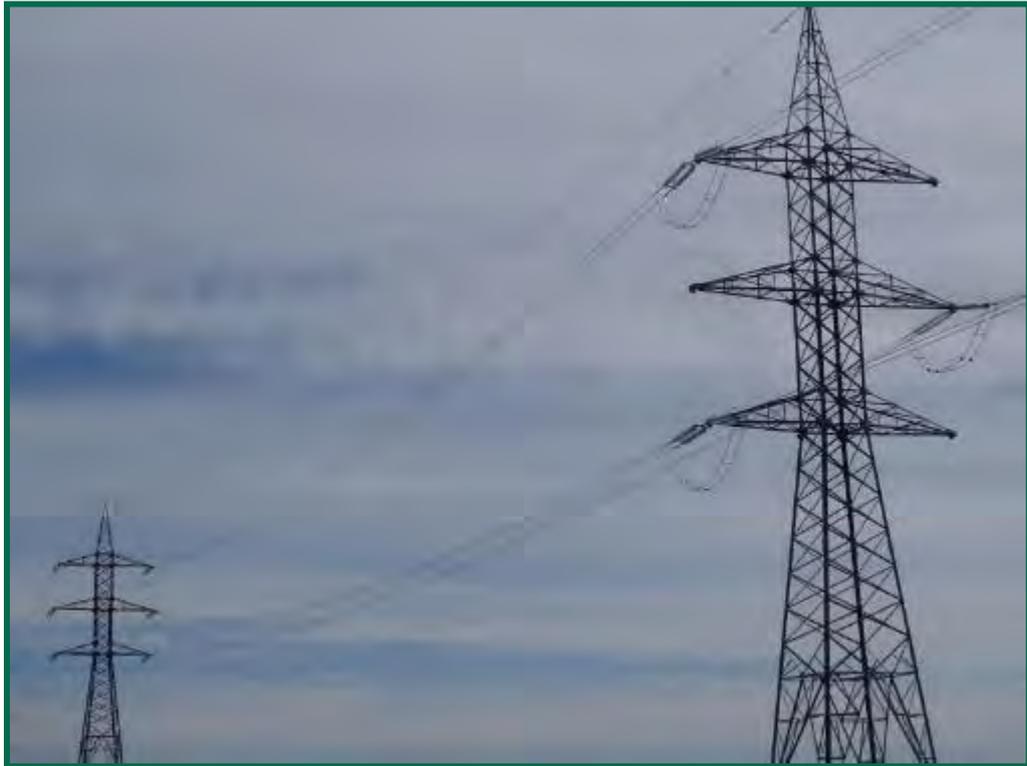
Al contrario de lo que ocurre con otras infraestructuras, en el caso de las líneas eléctricas, donde se ha conseguido certificar un grupo amplio de medidas correctoras que reducen la mortalidad que producen sobre las aves del entorno, no ocurre lo mismo con el caso de los parques eólicos, donde según las discusiones de los autores de estudios fiables sobre estas infraestructuras, ni siquiera están claros los factores que hacen que las tasas de mortalidad varíen entre parques.

Fotografía 20. Apoyos LAAT evacuación.

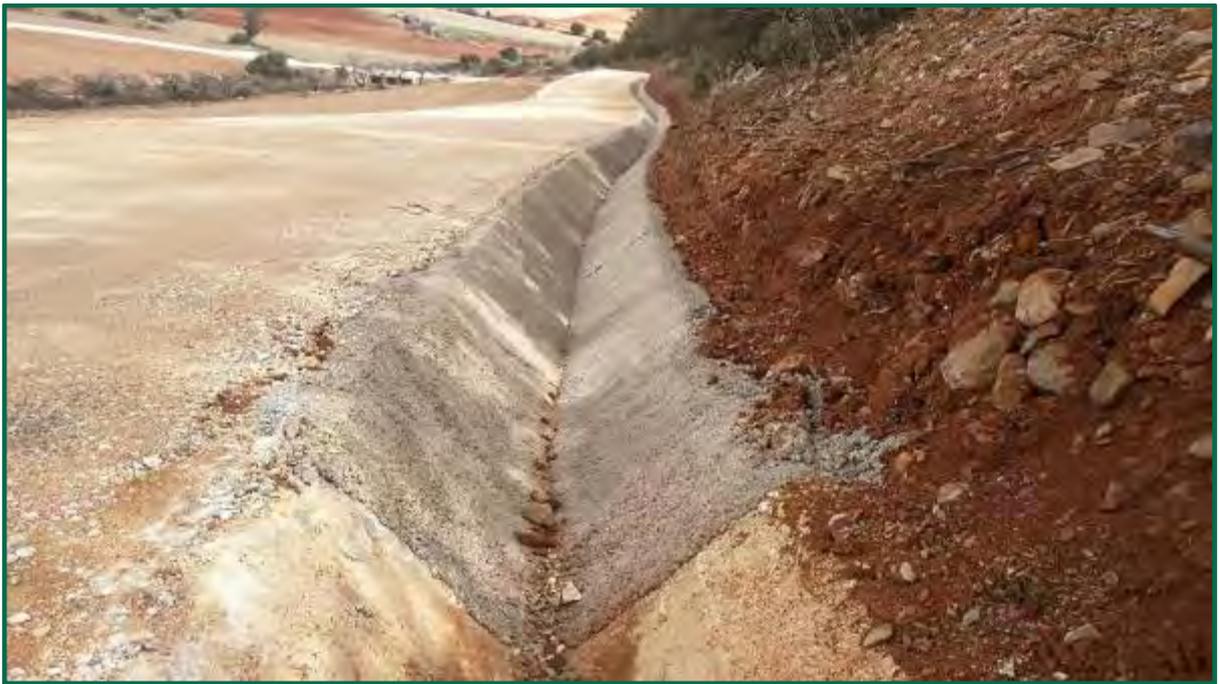
Fotografía 30. Tramo de cuneta hormigonado. (Después)

El periodo fuerte de lluvias primaverales se produjo un deterioro en afeción al terreno, debido a la escorrentía de las lluvias. Tras conocer los daños, los gestores del parque eólico, llevaron a cabo un plan de restauración sobre todas las zonas afectadas. A lo largo de otoño y el invierno, se ha comprobado que han funcionado correctamente.

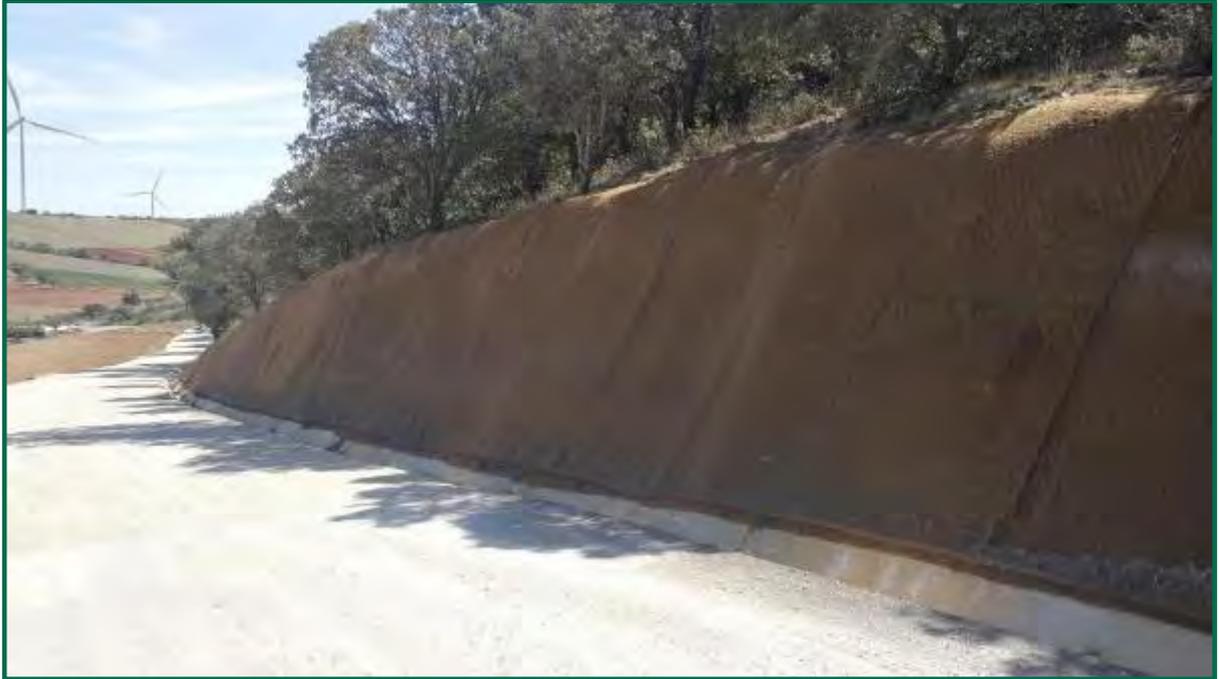
Fotografía 31. Fibra de coco y malla metálica en talud. (Después)

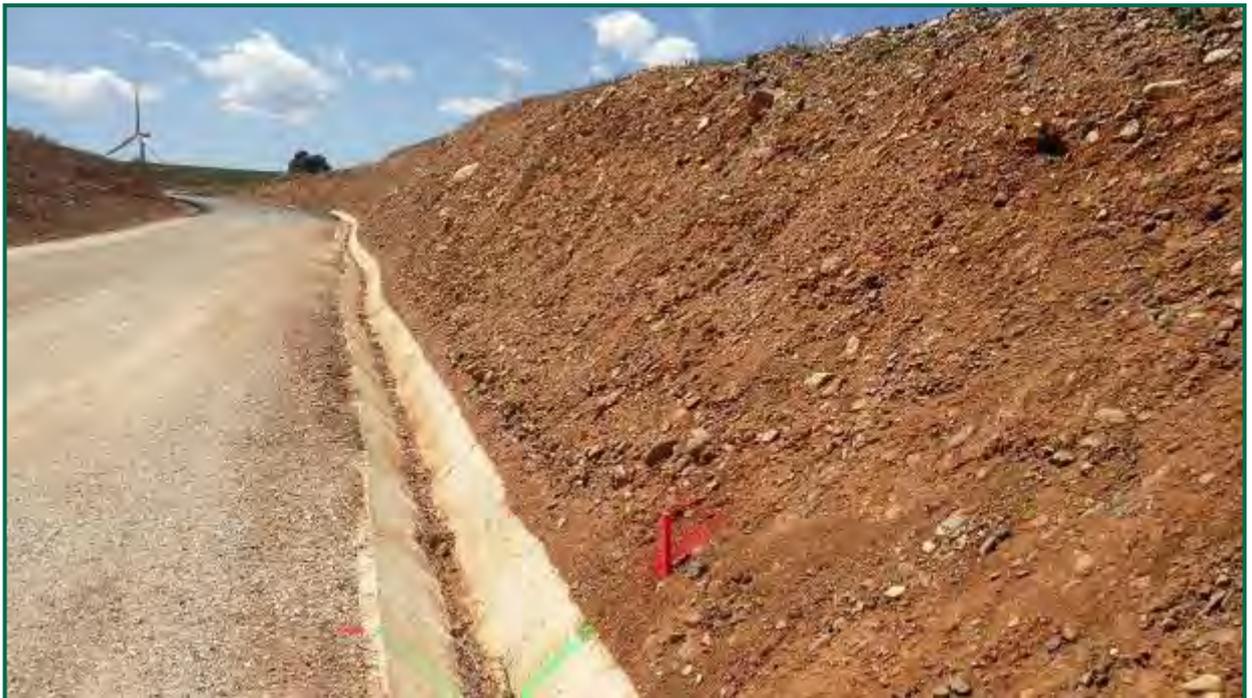
Fotografía 32. Talud en proceso de restauración y protección.

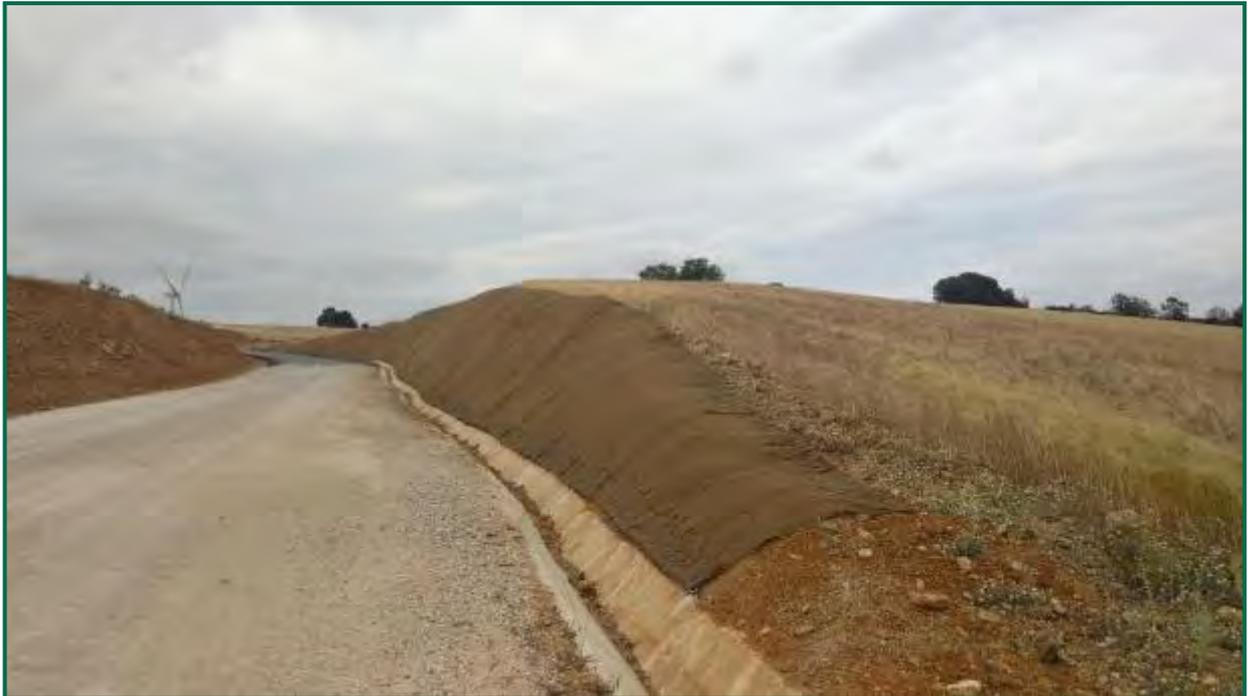
Fotografía 33. Talud cubierto con malla metálica y fibra de coco.

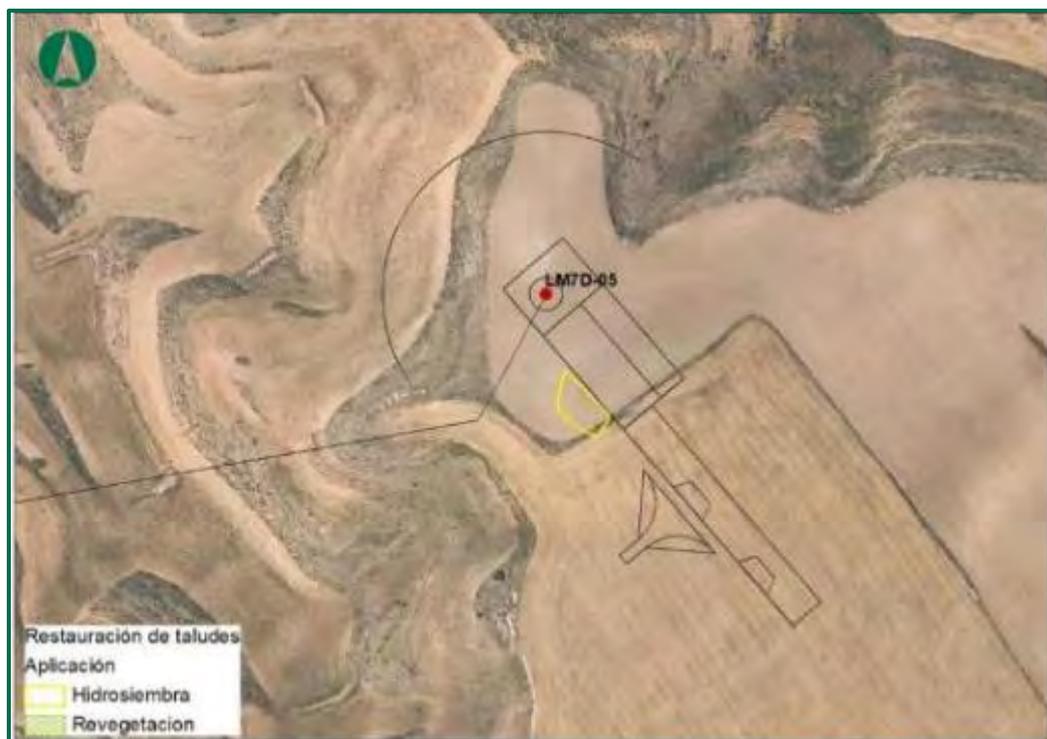
Durante el invierno de 2022, se produjeron afecciones al terreno debido a la escorrentía de las lluvias. Tras dar a conocer los daños a los gestores del parque eólico, se puso en marcha el plan de restauración de los mismos, donde se han restaurado todas las zonas afectadas y se han añadido medidas preventivas ante futuros eventos de lluvias. La medida ha consistió en la hidrosiembra taludes desprotegidos de vegetación. Desde entonces se hace seguimiento del estado de esta medida, y durante este cuatrimestre no se han observado deterioros de terreno y un porte vegetal adecuado al nivel de precipitaciones de la zona.

Figura 55. Ubicación del talud a restaurar en el clúster Aguasvivas.
