| Nombre de la instalación: | PE LAS MAJAS VII D |
| Informe de FASE de: | EXPLOTACIÓN |
| nº de informe y año de seguimiento: | INFORME Nº 3 DEL AÑO 4 |
| Período que recoge el informe: | SEPTIEMBRE 2024 – DICIEMBRE 2024 |

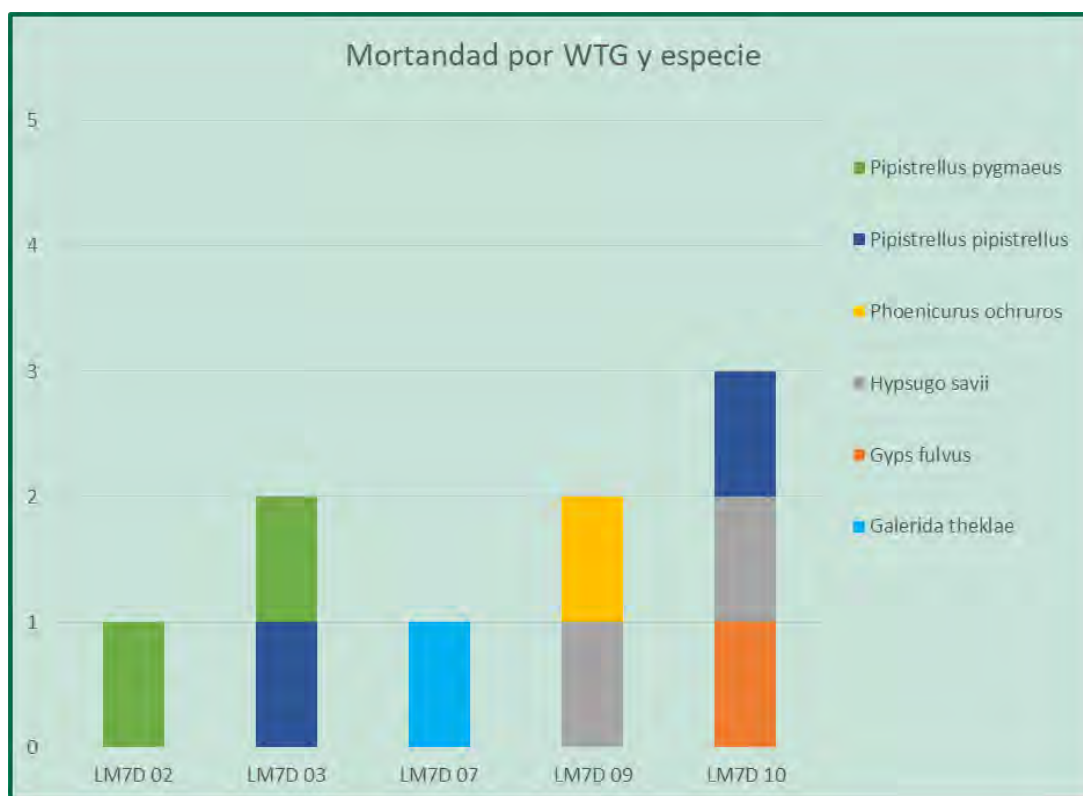
Figura 40. Siniestralidad 3º cuatrimestre 2024 por posición y especie, en el PE Las Majas VII D.

En la siguiente figura, se observa la siniestralidad detectada por especie en cada aerogenerador:

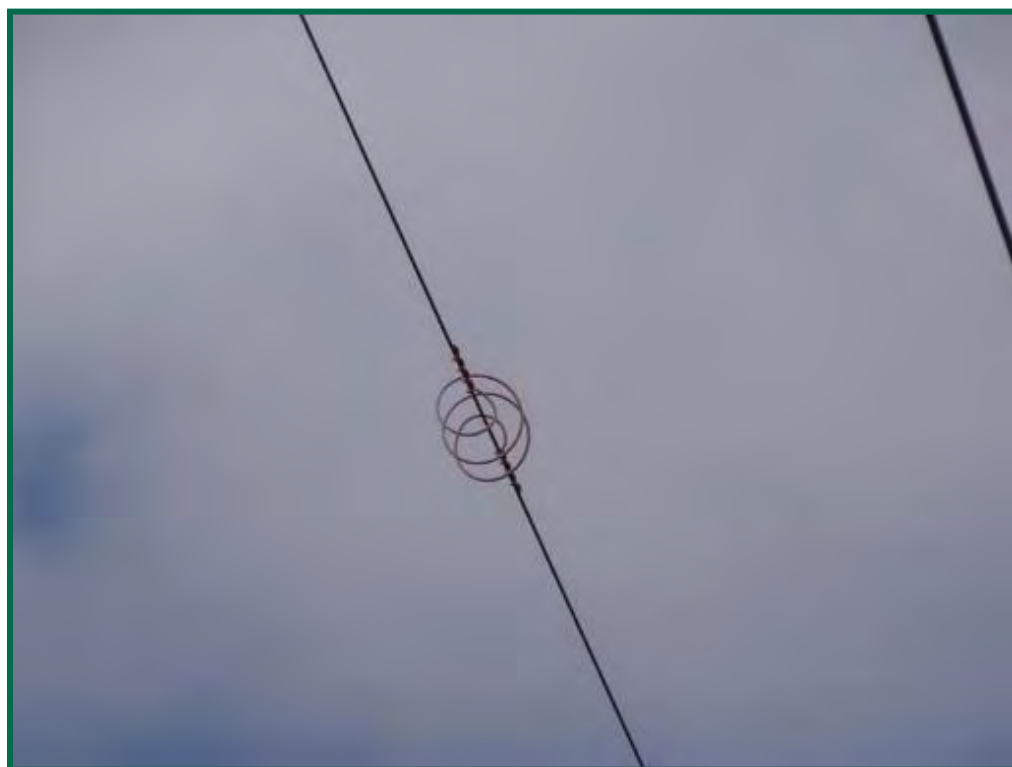
Fotografía 12. Detalle de balizas salvapájaros.

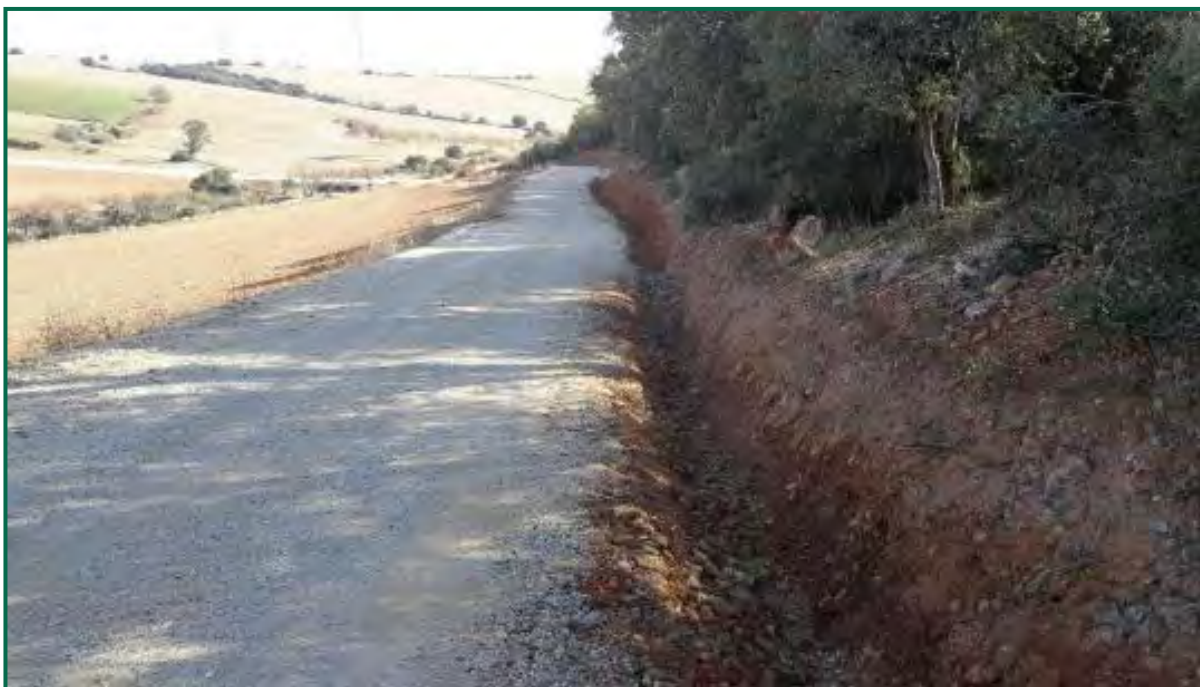
El periodo fuerte de lluvias primaveral se produjo un deterioro en afección al terreno, debido a la escorrentía de las lluvias. Tras conocer los daños, los gestores del parque eólico llevaron a cabo un plan de restauración sobre todas las zonas afectadas. A lo largo de otoño y el invierno, se ha comprobado que han funcionado correctamente.

Fotografía 20. Limpieza de las cunetas. (Antes)

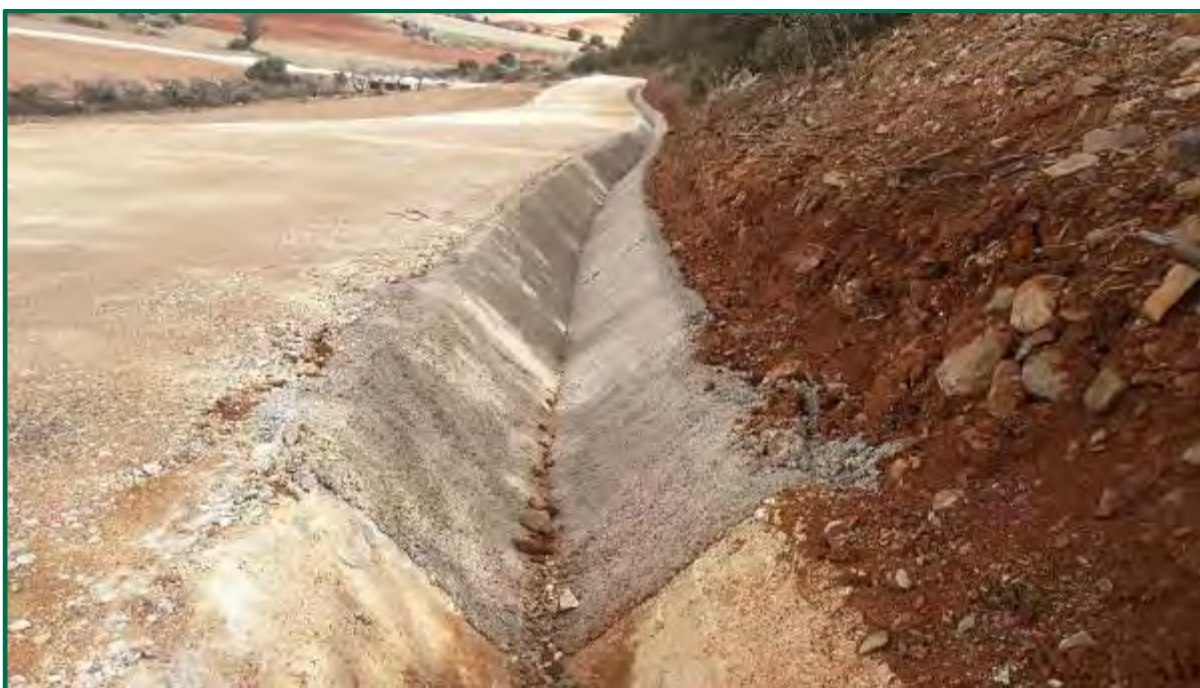
Fotografía 21. Tramo de cuneta hormigonado. (Después)

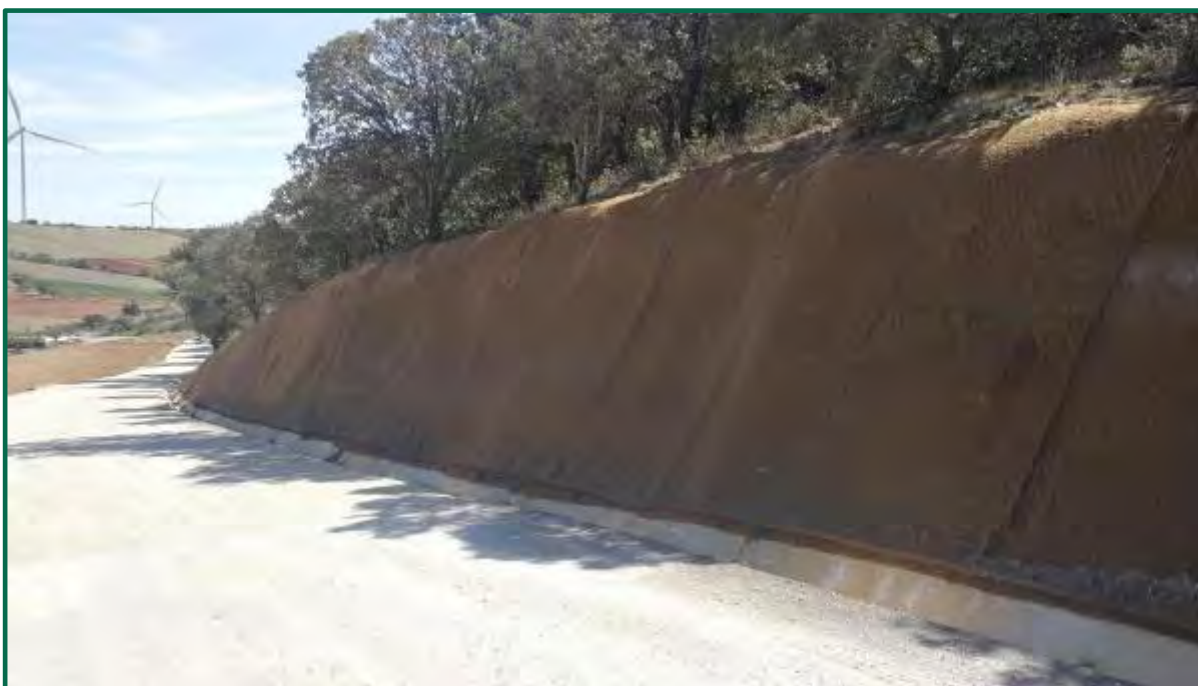
Fotografía 22. Fibra de coco y malla metálica en talud. (Después)

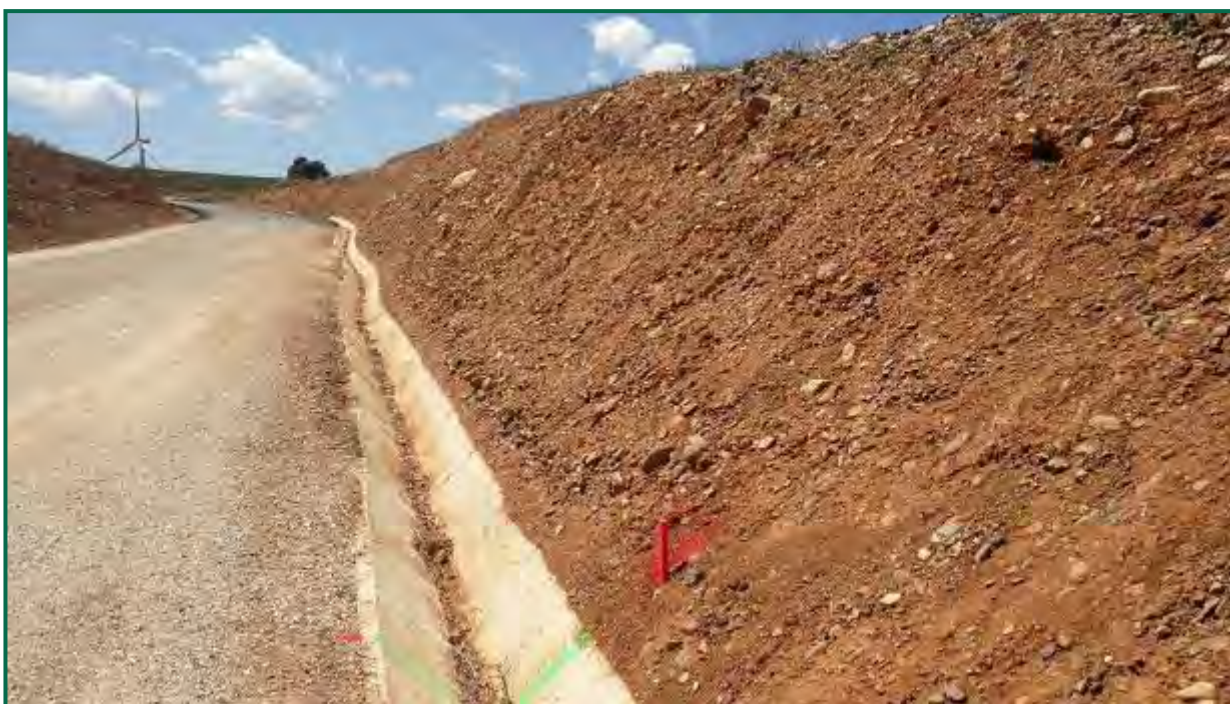
Fotografía 23. Talud en proceso de restauración y protección.

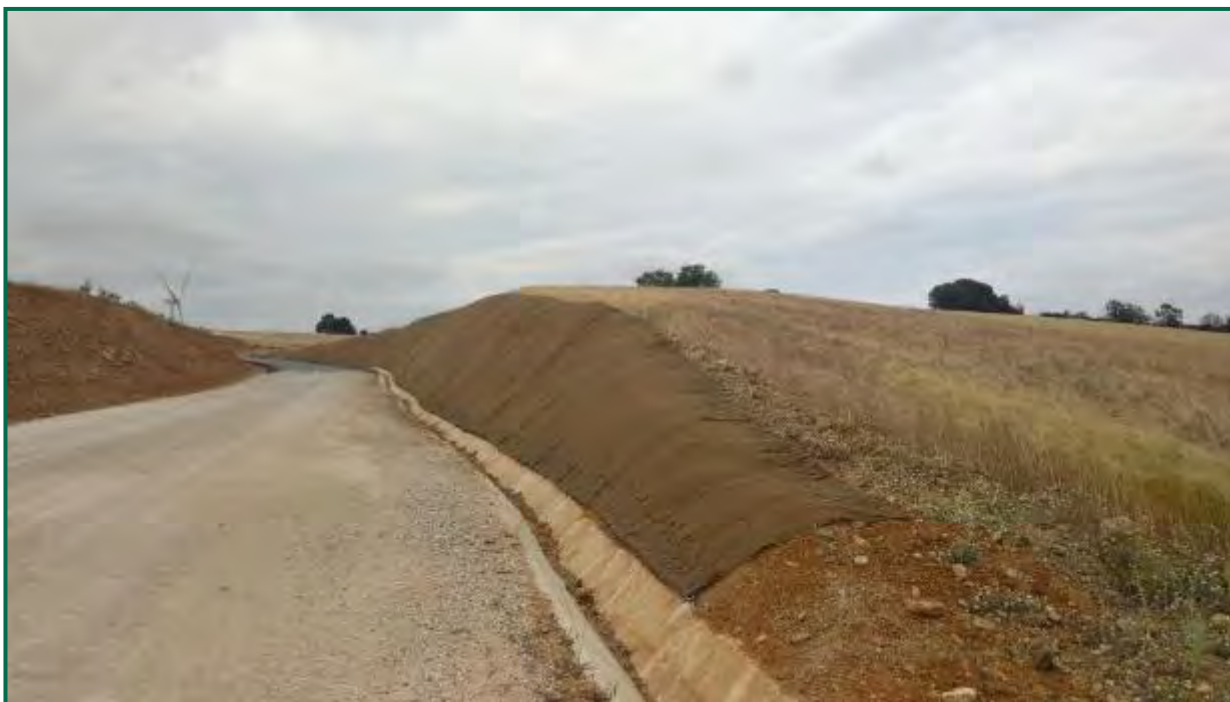
Fotografía 24. Talud cubierto con malla metálica y fibra de coco.

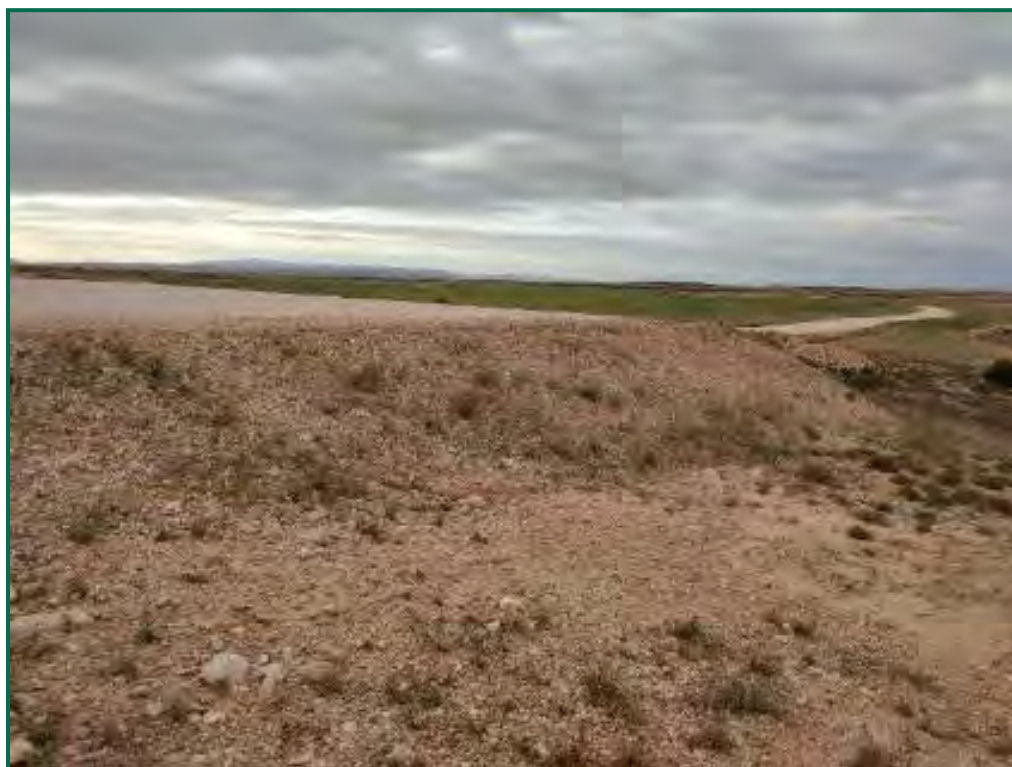
Durante el invierno de 2022, se produjeron afecciones al terreno debido a la escorrentía de las lluvias. Tras dar a conocer los daños a los gestores del parque eólico, se puso en marcha el plan de restauración de los mismos, donde se han restaurado todas las zonas afectadas y se han añadido medidas preventivas ante futuros eventos de lluvias. La medida ha consistió en la hidrosiembra taludes desprotegidos de vegetación. Desde entonces se hace seguimiento del estado de esta medida, y durante este cuatrimestre no se han observado deterioros de terreno y un porte vegetal adecuado al nivel de precipitaciones de la zona.

Fotografía 26. Talud en clúster Aguasvivas, aspecto actual.
