| Nombre de la instalación: | PE LAS MAJAS VII E |
| Informe de FASE de: | EXPLOTACIÓN |
| nº de informe y año de seguimiento: | INFORME Nº 1 DEL AÑO 4 |
| Período que recoge el informe: | ENERO 2024- ABRIL 2024 |

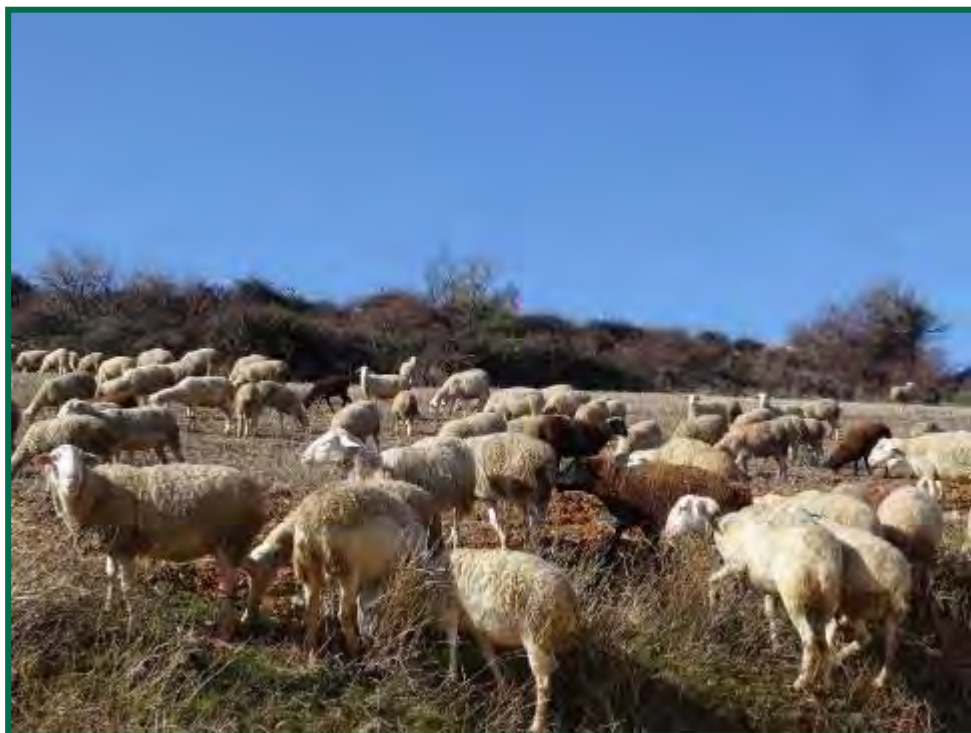
Fotografía 1. Rebaño de ovejas dentro del PE.

“Deberá evitarse de forma rigurosa el abandono de cadáveres de animales o de sus restos dentro o en el entorno del parque eólico, con el objeto de evitar la presencia en su zona de influencia de aves necrófagas o carroñeras. Si es preciso, será el propio personal del parque eólico quien deba realizar las tareas de retirada de los restos orgánicos. En el caso de que se detecten concentraciones de rapaces necrófagas debido a vertidos de cadáveres, prescindiendo de los sistemas autorizados de gestión de los mismos en las proximidades del parque eólico que pueda suponer una importante fuente de atracción para buitre leonado y otras rapaces, se pondrá en conocimiento de los Agentes de Protección de la Naturaleza, para que actúen en el ejercicio de sus funciones.”

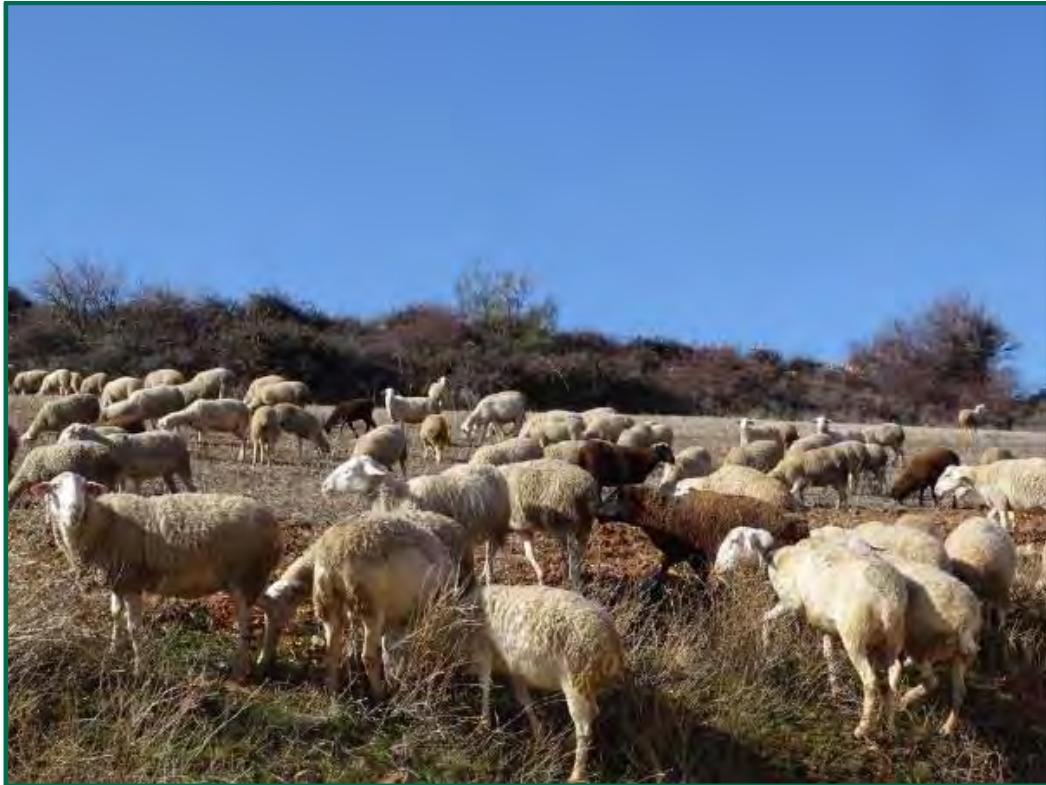
Fotografía 9. Rebaño de ovejas dentro del parque eólico.

“Deberá evitarse de forma rigurosa el abandono de cadáveres de animales o de sus restos dentro o en el entorno del parque eólico, con el objeto de evitar la presencia en su zona de influencia de aves necrófagas o carroñeras. Si es preciso, será el propio personal del parque eólico quien deba realizar las tareas de retirada de los restos orgánicos. En el caso de que se detecten concentraciones de rapaces necrófagas debido a vertidos de cadáveres, prescindiendo de los sistemas autorizados de gestión de los mismos en las proximidades del parque eólico que pueda suponer una importante fuente de atracción para buitre leonado y otras rapaces, se pondrá en conocimiento de los Agentes de Protección de la Naturaleza, para que actúen en el ejercicio de sus funciones.”

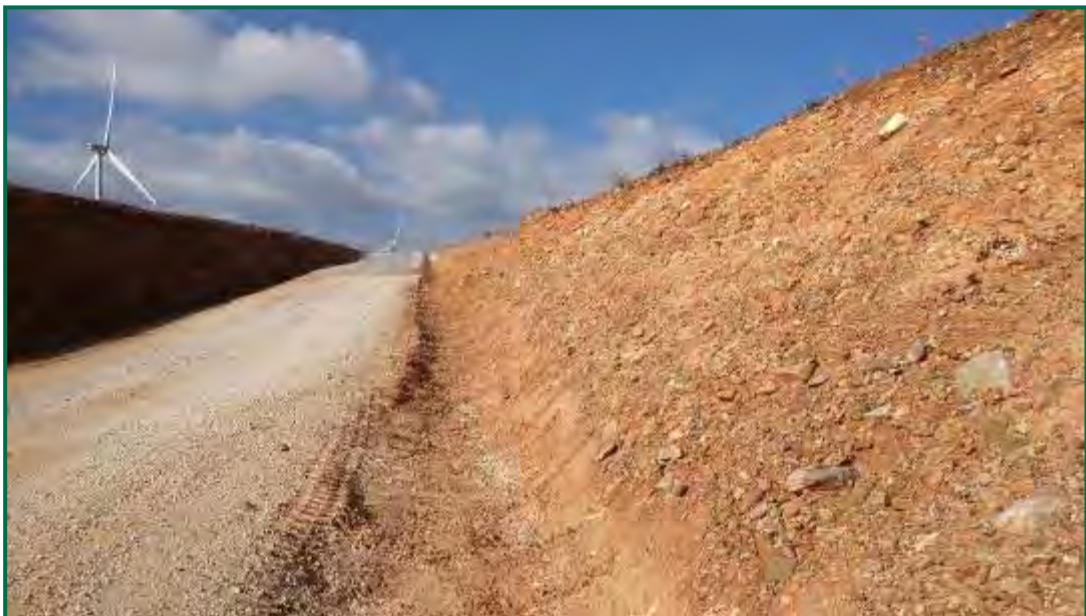
Fotografía 22. Limpieza de las cunetas.

El periodo fuerte de lluvias primaveral se produjo un deterioro en afección al terreno, debido a la escorrentía de las lluvias. Tras conocer los daños, los gestores del parque eólico, llevaron a cabo un plan de restauración sobre todas las zonas afectadas. A lo largo de otoño y el invierno, se ha comprobado que han funcionado correctamente.

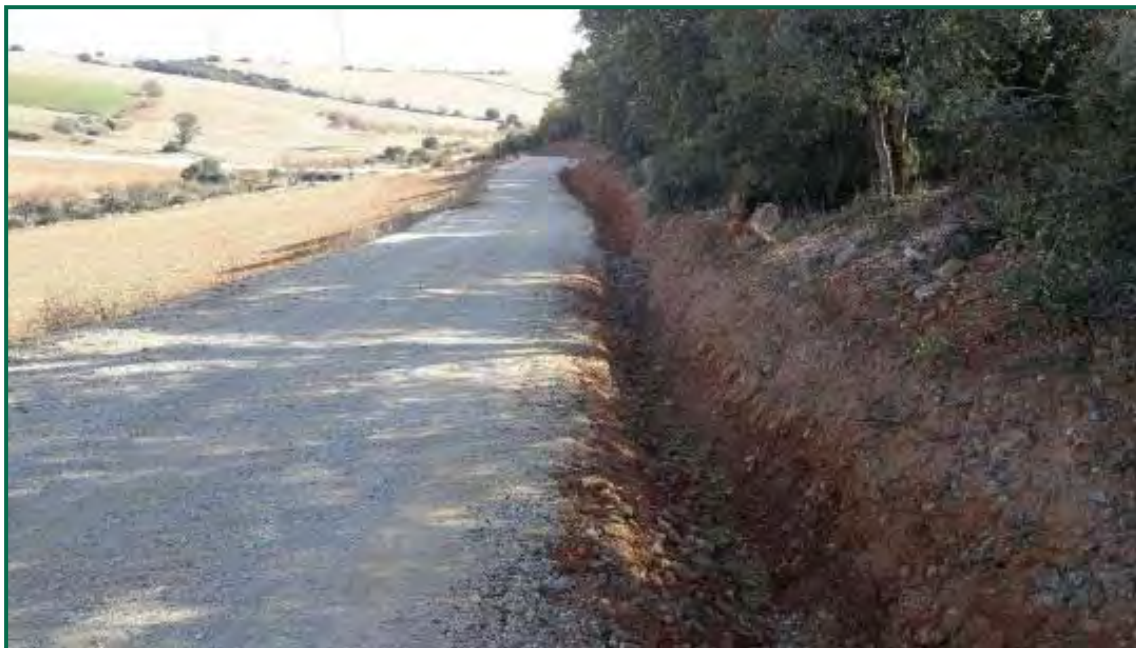
Fotografía 23. Limpieza de las cunetas. (Antes)

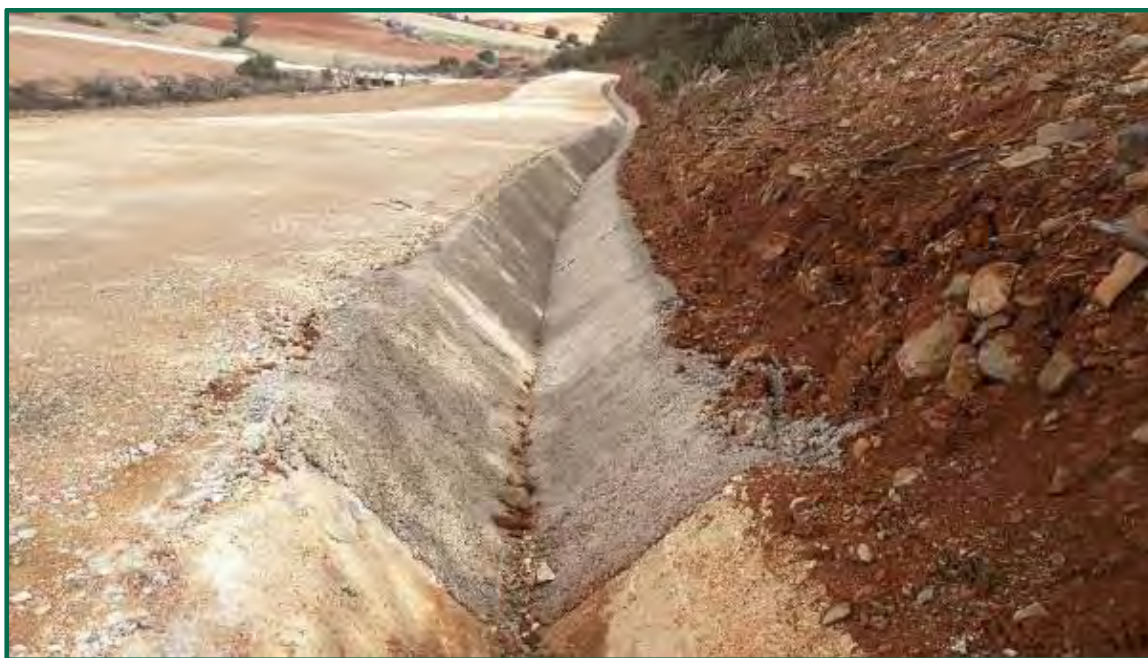
Fotografía 24. Tramo de cuneta hormigonado. (Después)

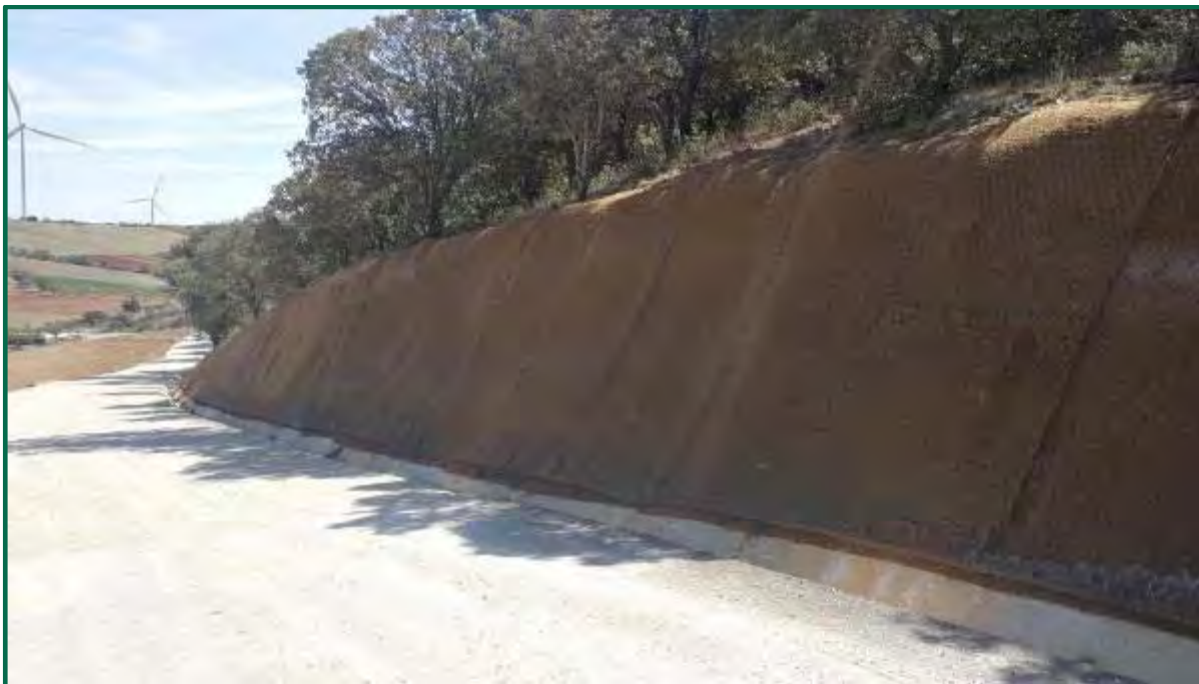
Fotografía 25. Fibra de coco y malla metálica en talud. (Después)

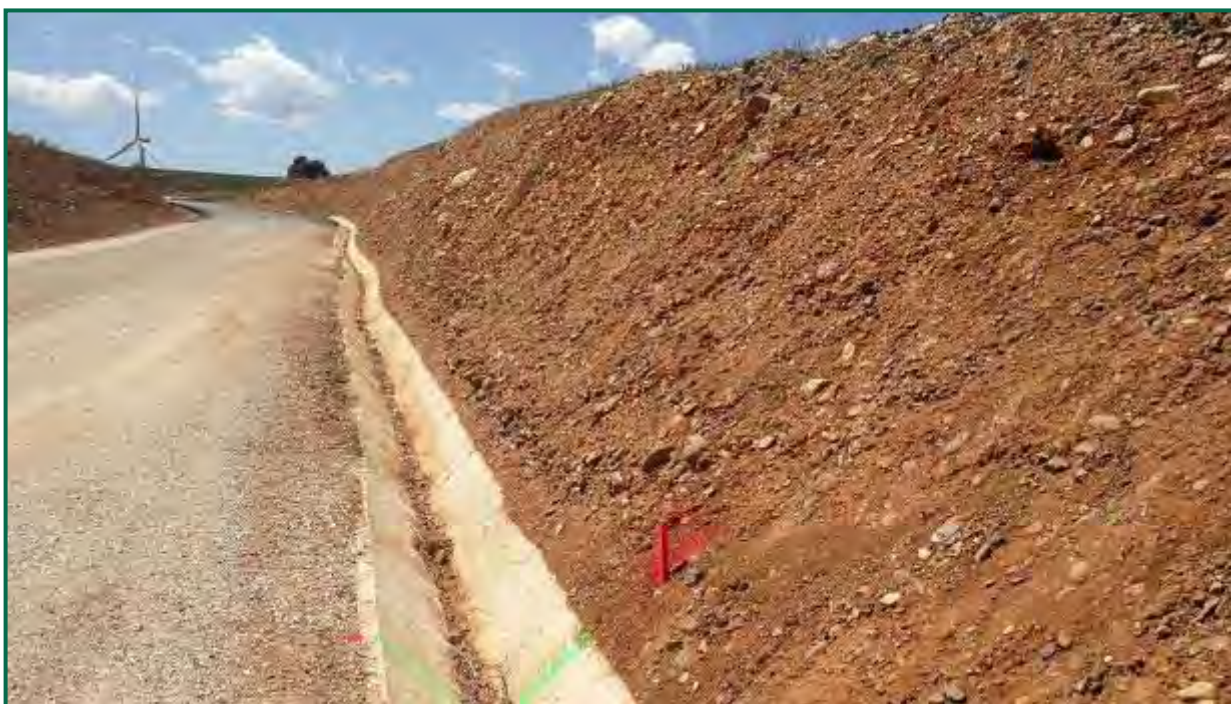
Fotografía 26. Talud en proceso de restauración y protección.

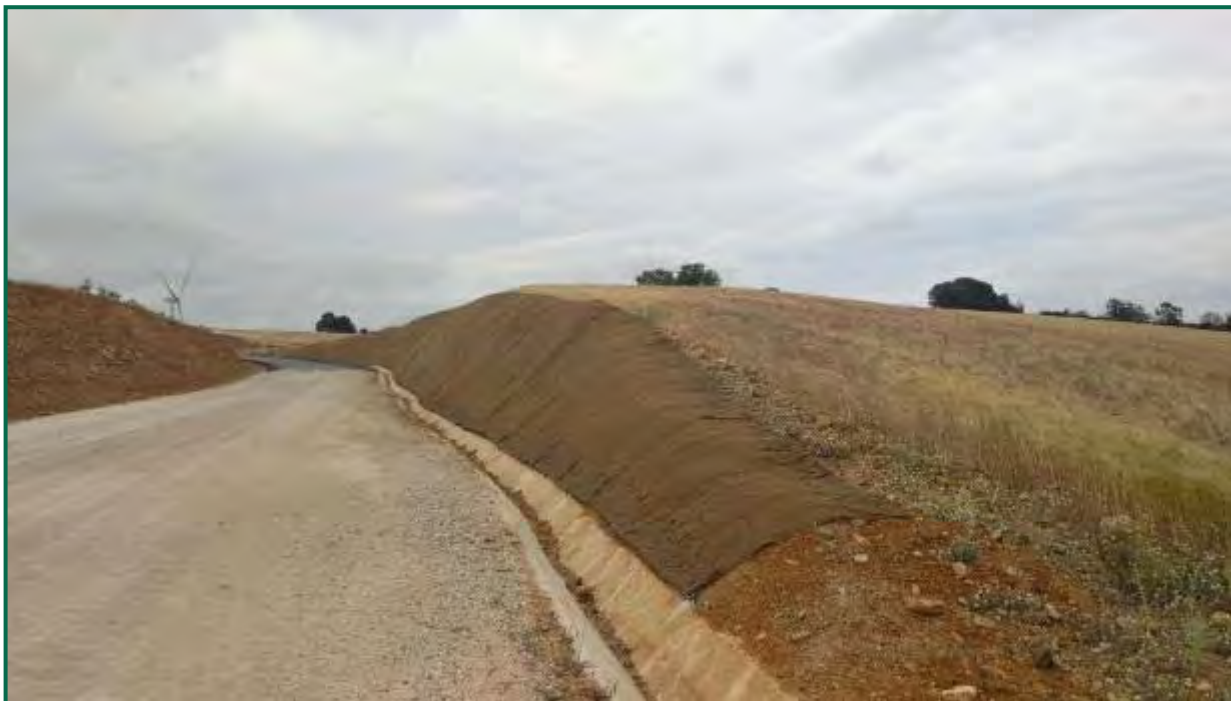
Fotografía 27. Talud cubierto con malla metálica y fibra de coco.
