| Nombre de la instalación: | PE LAS MAJAS VII E |
| Informe de FASE de: | EXPLOTACIÓN |
| nº de informe y año de seguimiento: | INFORME Nº 2 DEL AÑO 4 |
| Período que recoge el informe: | MAYO 2024- AGOSTO 2024 |

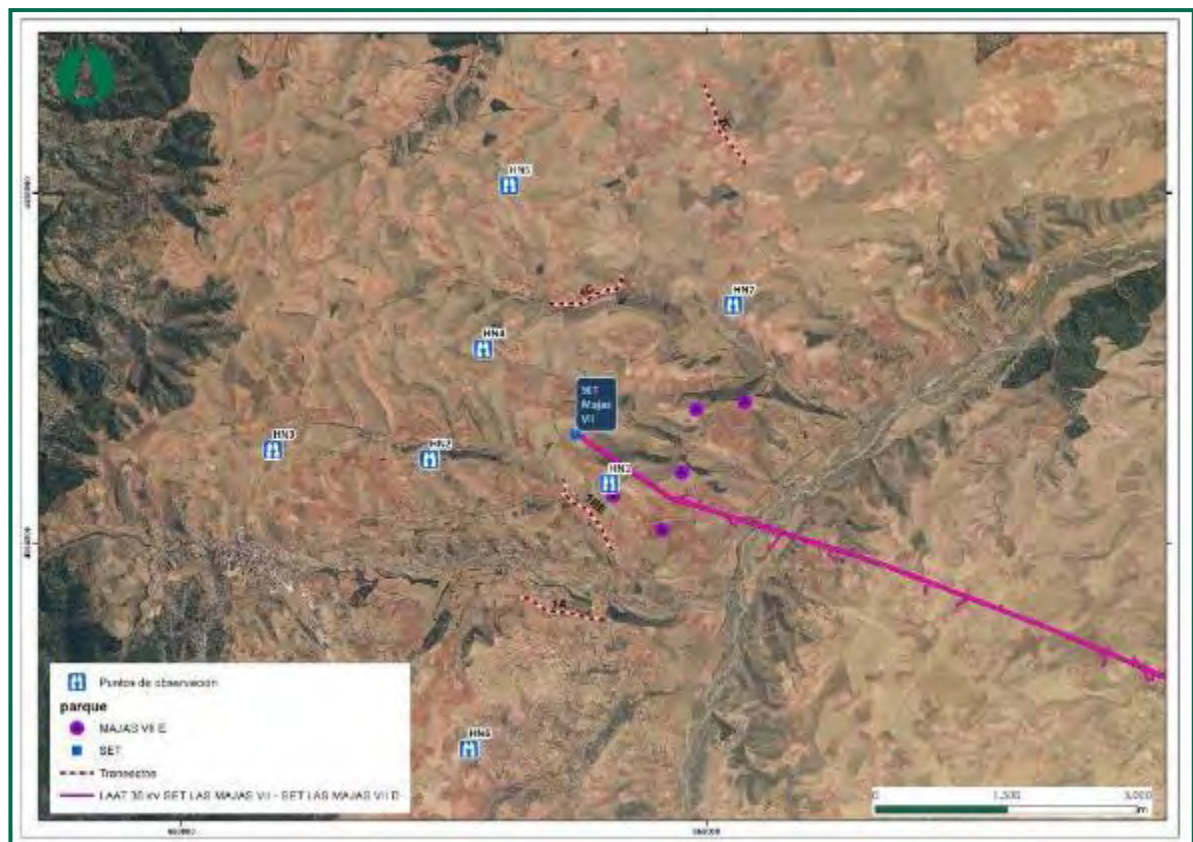
Figura 3. Transectos y Puntos de Observación fijados.

En esta figura se muestra la ubicación de los Transectos y Puntos de Observación fijados para el estudio de la avifauna del parque eólico.

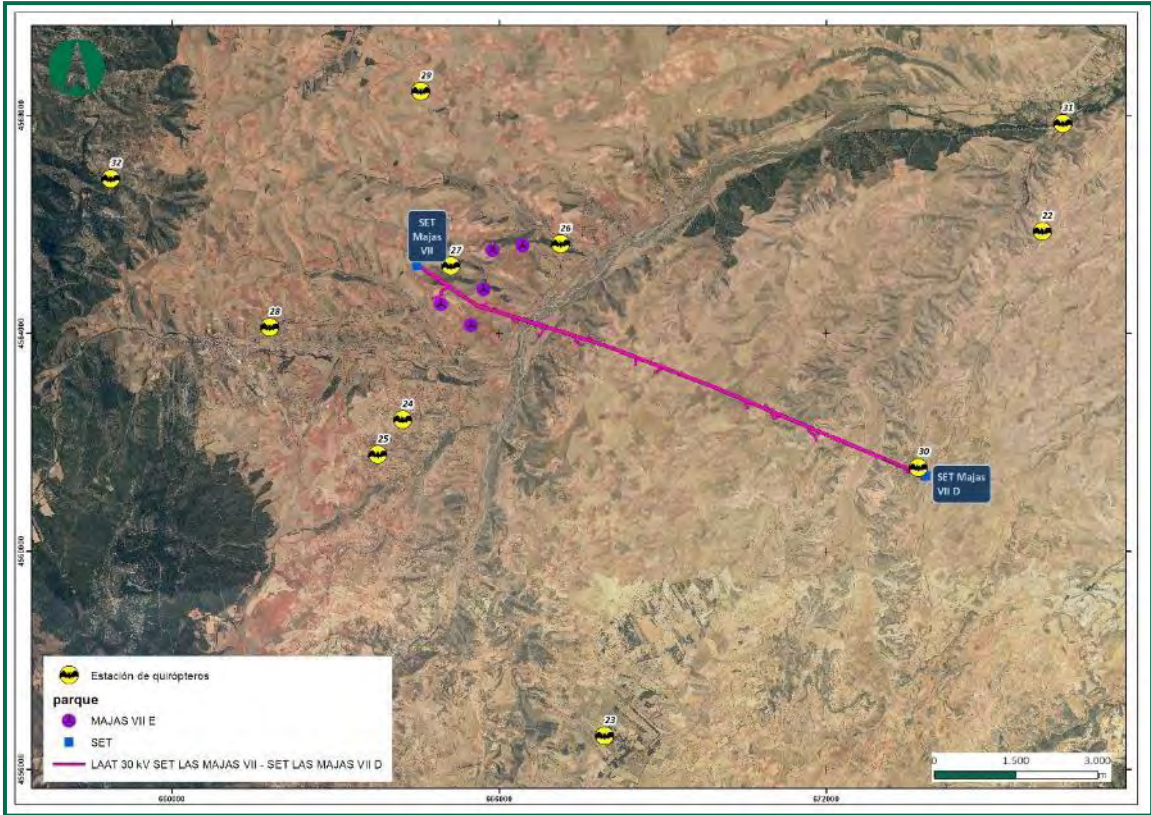
Figura 40. Estaciones de grabación de quiroptero fauna.

Las estaciones de quirópteros están repartidas en el entorno del parque eólico, para la ubicación de las mismas se ha tenido en cuenta la metodología propuesta por el MITECO. A continuación, se muestra la localización de las estaciones en la zona de estudio, con respecto a la ubicación del parque eólico del presente informe.

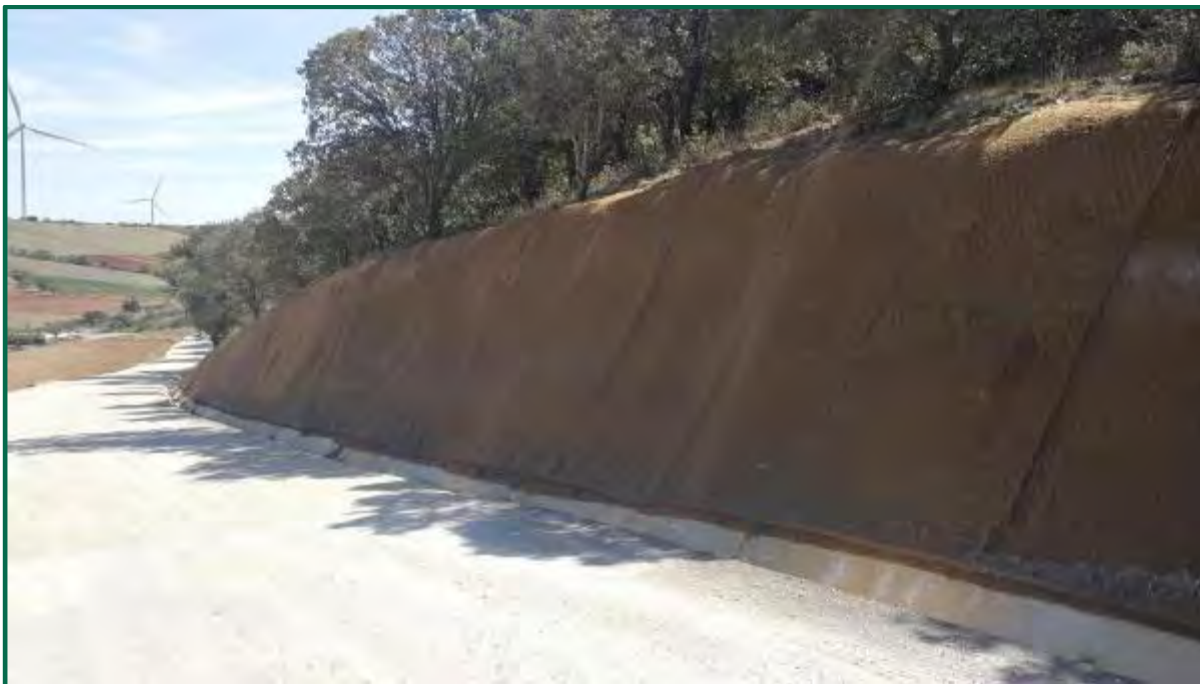
Fotografía 27. Fibra de coco y malla metálica en talud. (Después)

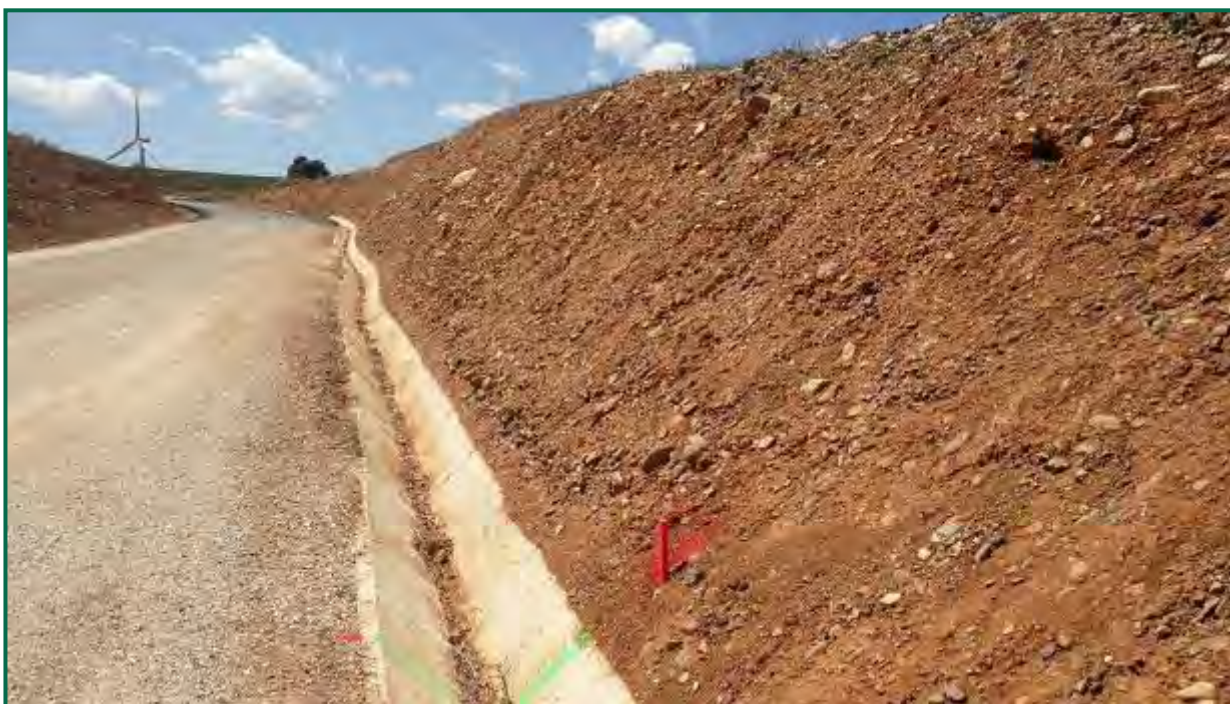
Fotografía 28. Talud en proceso de restauración y protección.

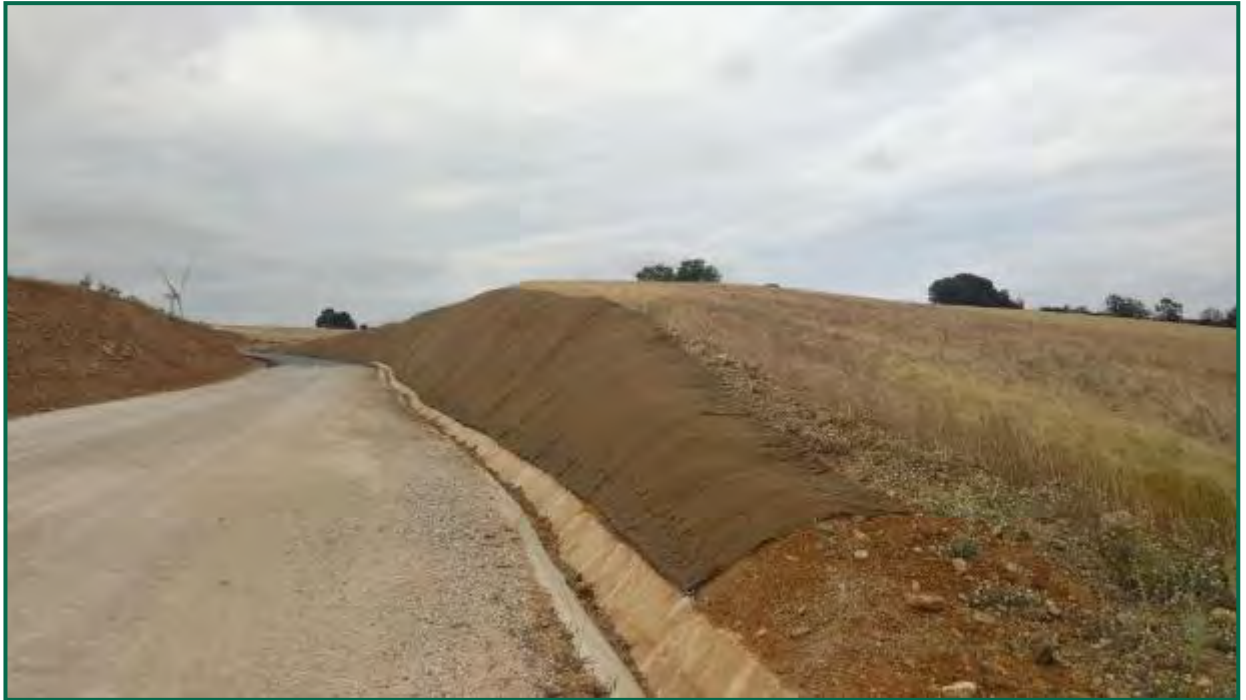
Fotografía 29. Talud cubierto con malla metálica y fibra de coco.
