1. INTRODUCCIÓN

El parque eólico Las Majas VII E, está compuesto por 5 aerogeneradores, 1 subestación eléctrica y 1 línea de alta tensión, con evacuación final en la subestación de Muniesa.

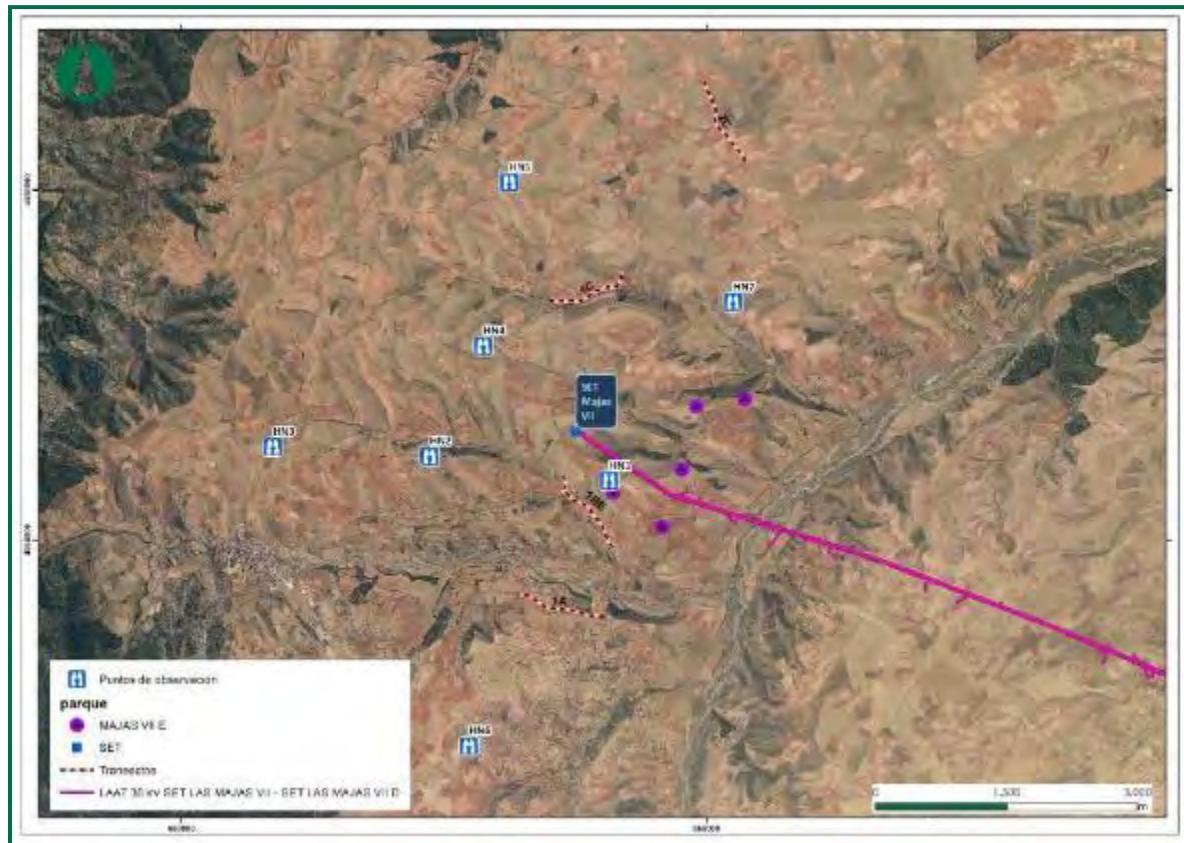
Figura 3. Transectos y Puntos de Observación fijados.

En esta figura se muestra la ubicación de los Transectos y Puntos de Observación fijados para el estudio de la avifauna del parque eólico.

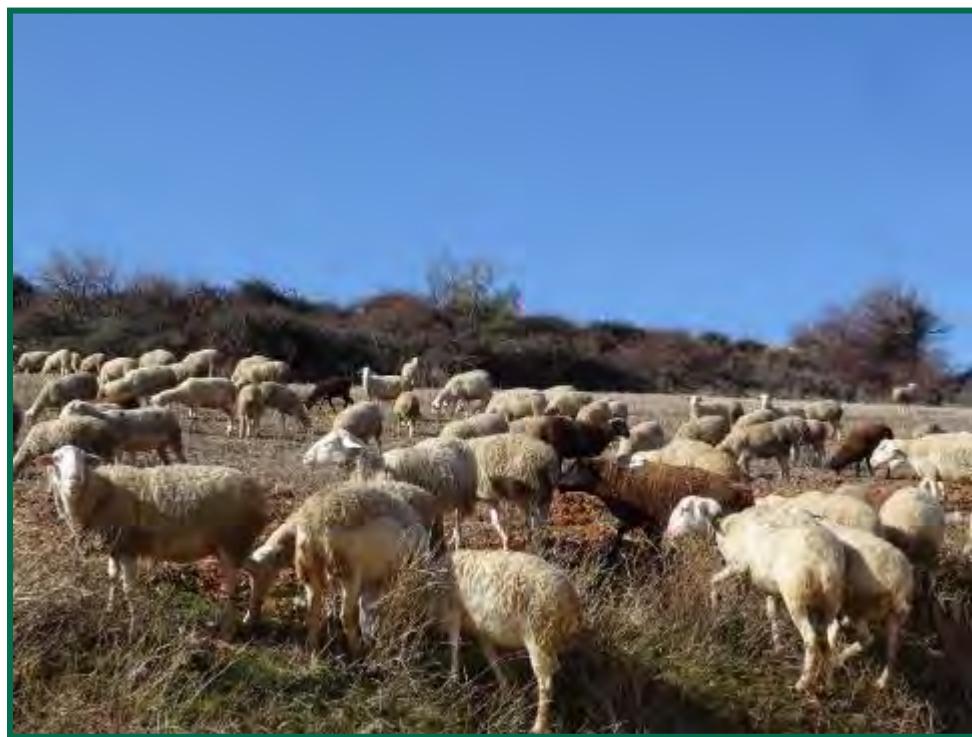
Fotografía 1. Rebaño de ovejas dentro del PE.

De acuerdo con lo especificado en el párrafo anterior, se tendrá en cuenta y se vigilará de forma especial el abandono de cadáveres, dado que en el parque eólico de “Las Majas VII E”, existen explotaciones ganaderas ovinas.

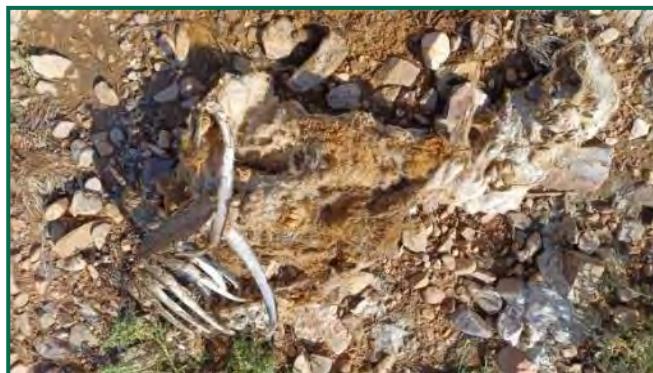
Fotografía 5. Cadáver de ovejas abandonado cerca de una de las posiciones.

El abandono de piezas dentro del parque eólico es un foco de atracción y un riesgo para las aves carroñeras (*Gyps fulvus*) y las oportunistas (*Milvus milvus* y *Corvus corax*) que se acercan. Estos hechos son informados al Agente de Protección de la Naturaleza que coordina en esta comarca. Desde la comunicación, se puso en marcha en averiguar al ganadero e informarle.

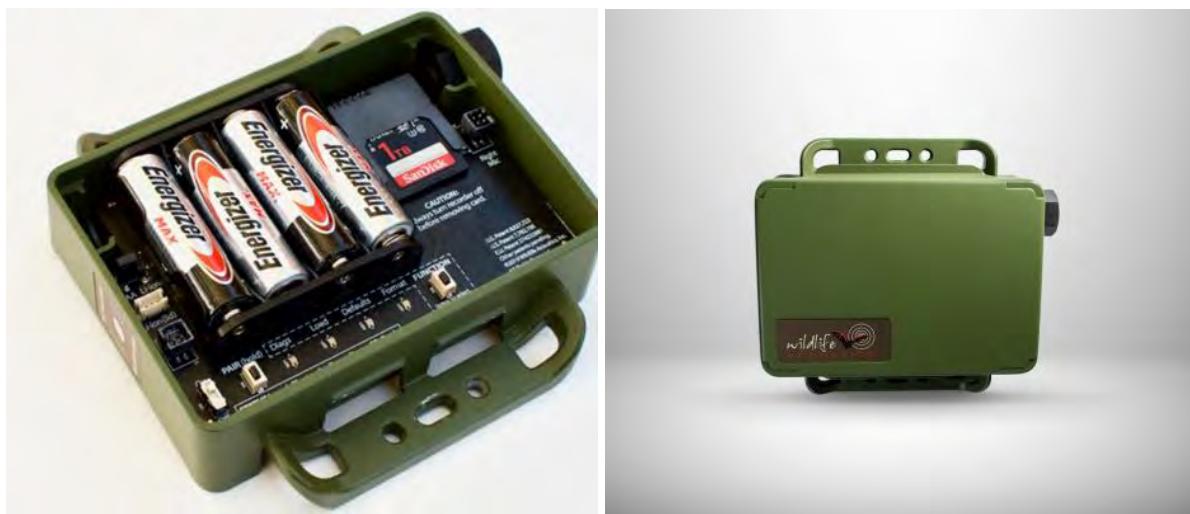
Figura 31. Song Meter Mini Bat Ultrasonic Recorder. Fuente: Wildlife Acoustics.

Para realizar estas grabaciones en los puntos seleccionados, se ha utilizado la grabadora Song Meter Mini Bat Ultrasonic Recorder, una grabadora de audio de espectro completo (full spectrum) y de cruce por cero (zero crossing). Es capaz de grabar ultrasonidos (192kHz, 256kHz, 384kHz y 500kHz) rangos entre los cuales se encuentran los ultrasonidos emitidos por los murciélagos. Es capaz de registrar sonido descomprimido en una tarjeta microSD a una frecuencia de muestreo de entre 8kHz y 250kHz. Es una alternativa más pequeña y menos costosa que el otro modelo de la misma marca SM4 BAT, pero igualmente válida para análisis acústicos de quirópterofauna.

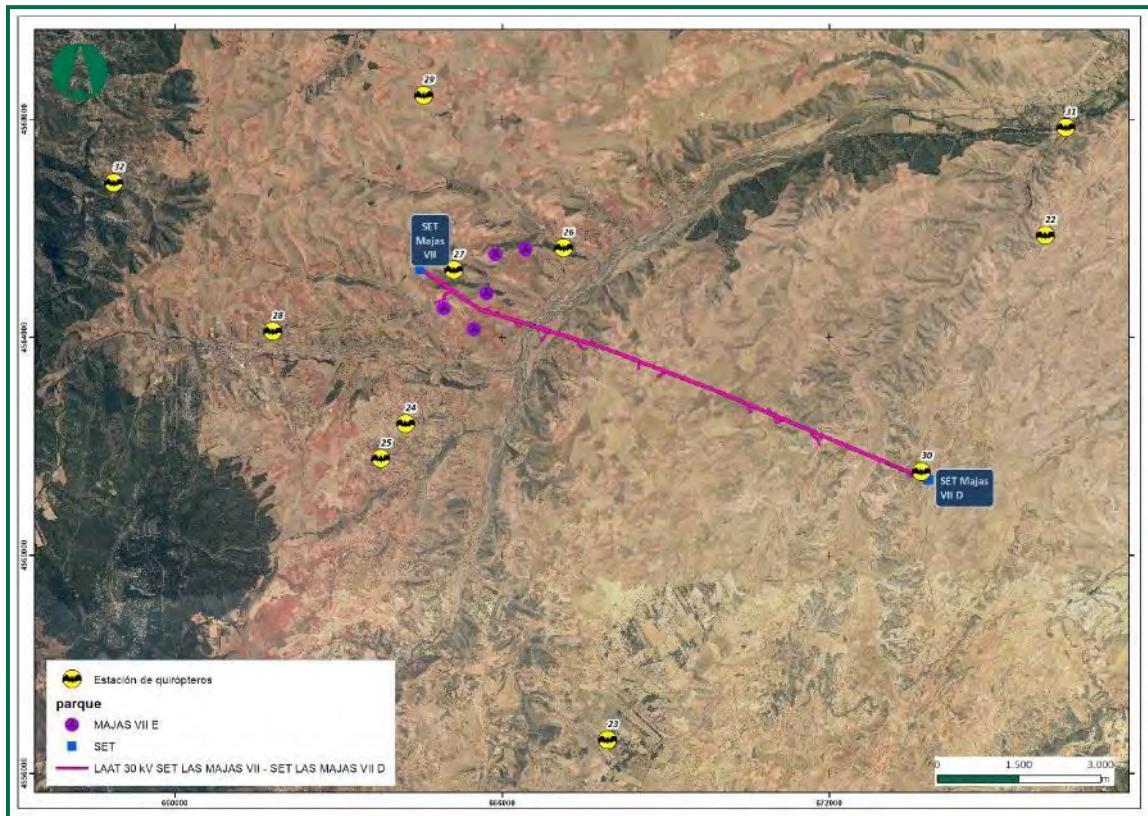
Figura 35. Estaciones de grabación de qüiropterofauna.

Las estaciones de quirópteros están repartidas en el entorno del parque eólico, para la ubicación de las mismas se ha tenido en cuenta la metodología propuesta por el MITECO. A continuación, se muestra la localización de las estaciones en la zona de estudio, con respecto a la ubicación del parque eólico del presente informe.

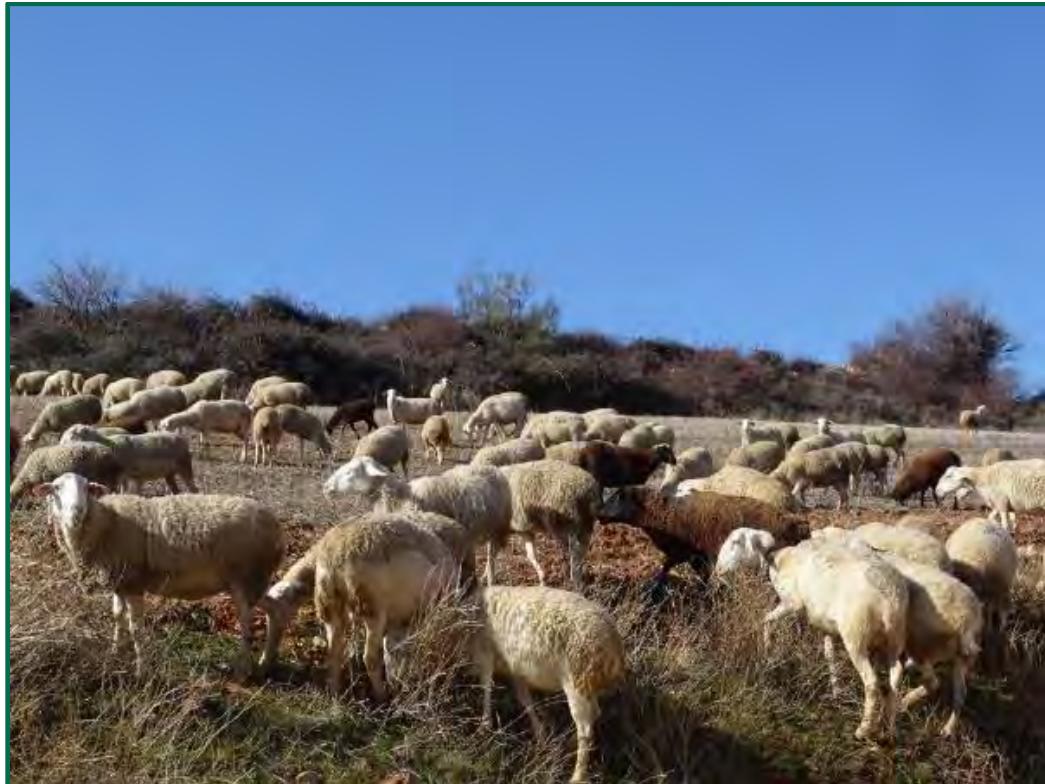
“Deberá evitarse de forma rigurosa el abandono de cadáveres de animales o de sus restos dentro o en el entorno del parque eólico, con el objeto de evitar la presencia en su zona de influencia de aves necrófagas o carroñeras. Si es preciso, será el propio personal del parque eólico quien deba realizar las tareas de retirada de los restos orgánicos. En el caso de que se detecten concentraciones de rapaces necrófagas debido a vertidos de cadáveres, prescindiendo de los sistemas autorizados de gestión de los mismos en las proximidades del parque eólico que pueda suponer una importante fuente de atracción para buitre leonado y otras rapaces, se pondrá en conocimiento de los Agentes de Protección de la Naturaleza, para que actúen en el ejercicio de sus funciones.”

Fotografía 12. Rebaño de ovejas dentro del parque eólico.

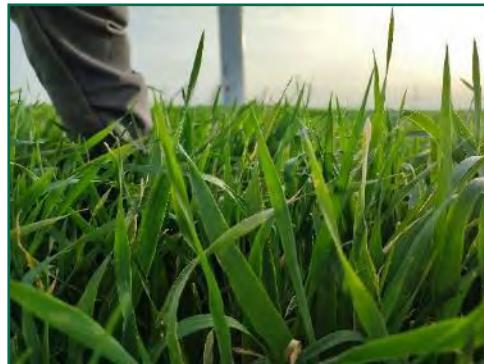
Fotografía 14. Estado de la vegetación en campos de cultivo de cereal en el área de prospección.

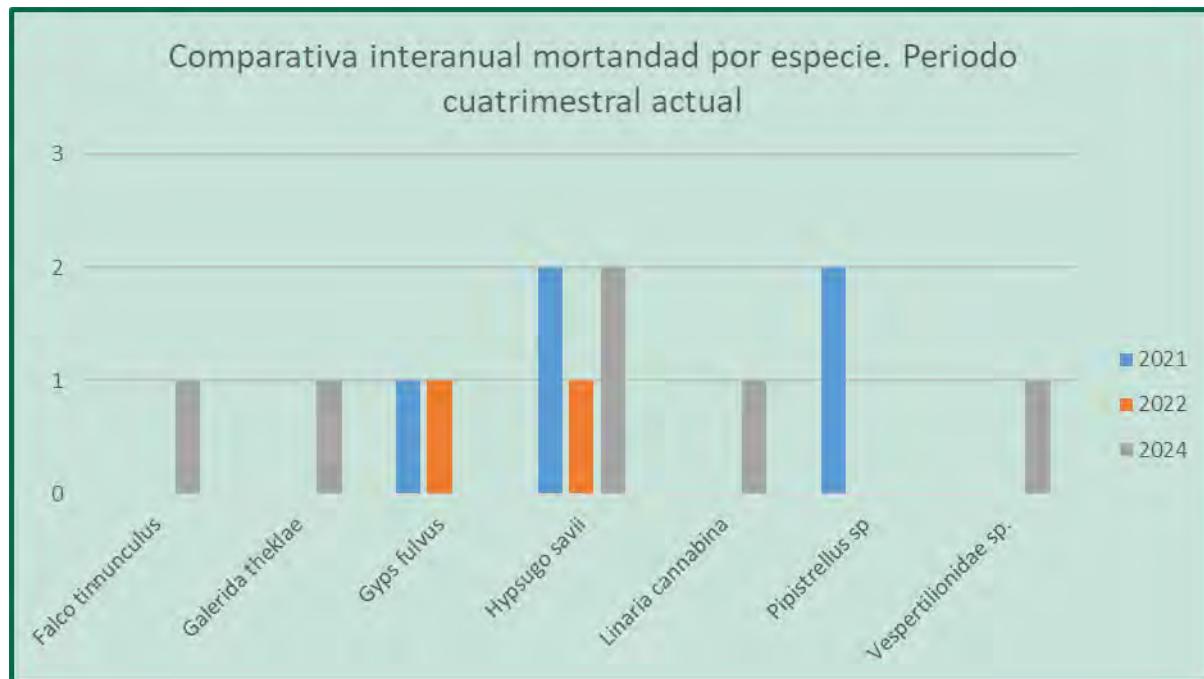
Figura 50. Mortalidad interanual para el 3^{er} cuatrimestre por especie, en el PE Las Majas VII E.

En esta figura destaca que los buitres (*Gyps fulvus*) y los quirópteros (especialmente *Hypsugo savii*) son los grupos con mayor riesgo durante este periodo cuatrimestral, coincidiendo con la migración postnupcial de las aves y el periodo reproductivo de los murciélagos.

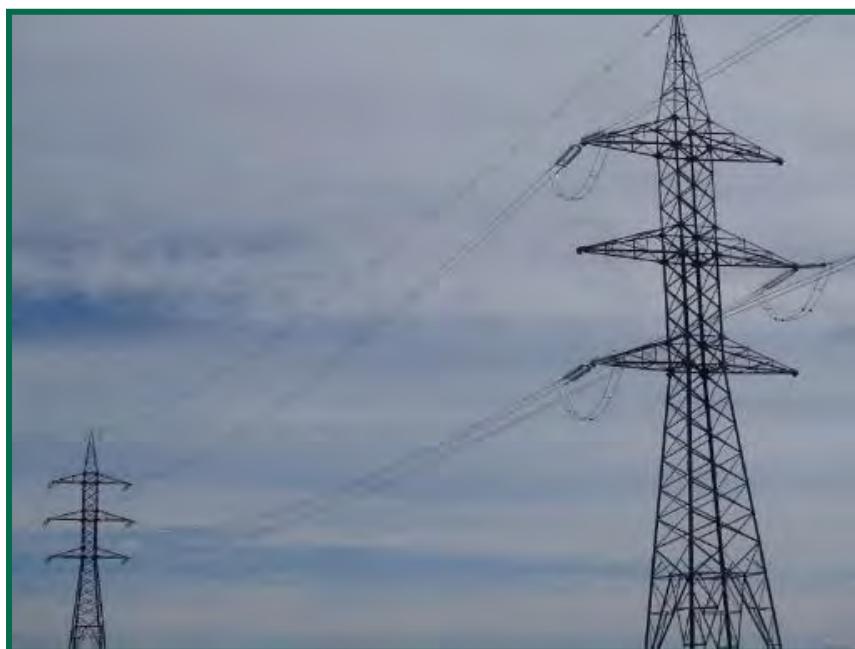
Las instalaciones están construidas de acuerdo con el Reglamento sobre condiciones técnicas y garantías de seguridad en líneas eléctricas de alta tensión (Real Decreto 223/2008, de 15 de febrero). Cuenta con aisladores de vidrio de un metro y salvapájaros en el cable superior.

Fotografía 16. Apoyos de la LAAT de evacuación

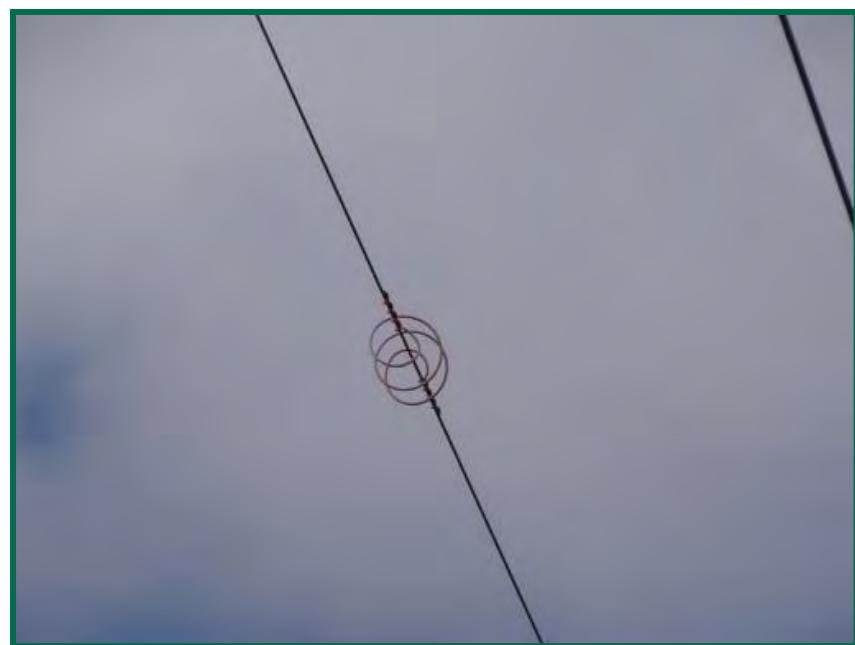
Fotografía 17. Detalle del sistema salvapájaros.

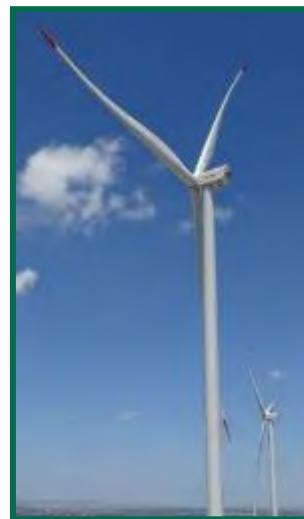
La medida preventiva del pintado de palas, consiste en una coloración en rojo de las puntas de las aspas de un aerogenerador. Según un estudio reciente realizado en Noruega (May R., 2020), “se puede reducir la mortandad hasta un 72% donde tiene un mayor efecto en aves rapaces”. El estudio se llevó a cabo en un parque eólico situado en un archipiélago frente a la costa, compuesto por 68 turbinas (altura del eje: 70; longitud de la pala del rotor 40 m) donde se pintó de negro una de las tres palas en 4 de los aerogeneradores. Se realizó una búsqueda continua de cadáveres con perros, antes y después del pintado de la pala. Finalizado a finales del 2016, representando siete años y medio antes y tres años y medio después del tratamiento.

Fotografía 19. Pintado de palas en los aerogeneradores.

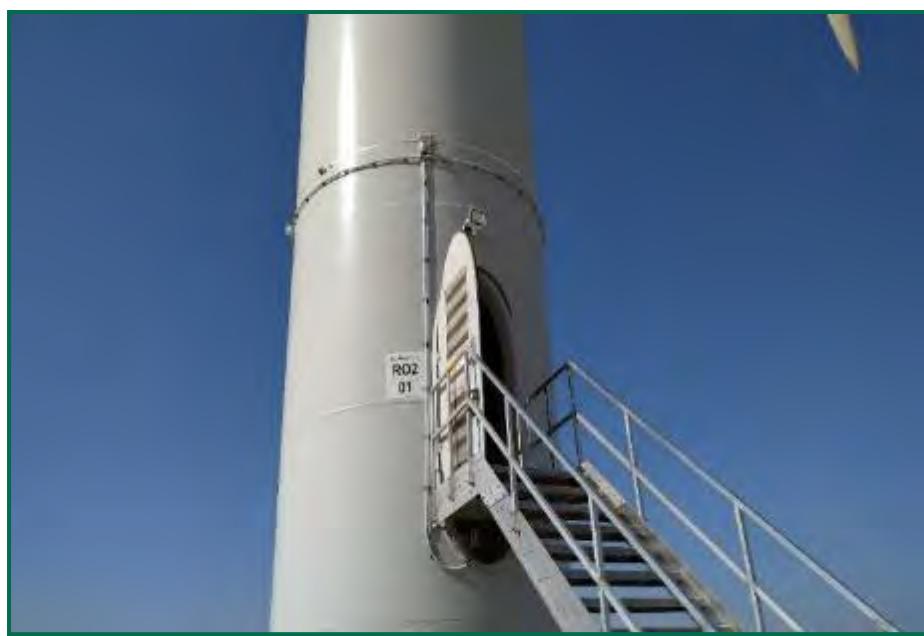
Con el objetivo de poder realizar un análisis comparativo entre el software hasta hora implantado y el proyecto Larus, de forma proactiva, se han instalado ya una prueba piloto del proyecto Larus, que incluye cámaras en 4G, y una mejora del software que facilitará el tratamiento de datos. La instalación se ha realizado en un aerogenerador de otro parque perteneciente al mismo promotor que se sitúa en la misma provincia. Este aerogenerador en una zona con un número alto de vuelos y en una posición representativa por mortalidad, resulta idóneo para contrastar ambas versiones. Va a facilitar una comparativa en la eficacia de detección de ambos sistemas. Además, cuenta con un año desde su instalación, lo que va a permitir un estudio análisis de eficacia de los sistemas de DtBird, con un estudio de mortandad anterior y posterior.

Fotografía 21. Nuevo sistema W4-D10, instalado.

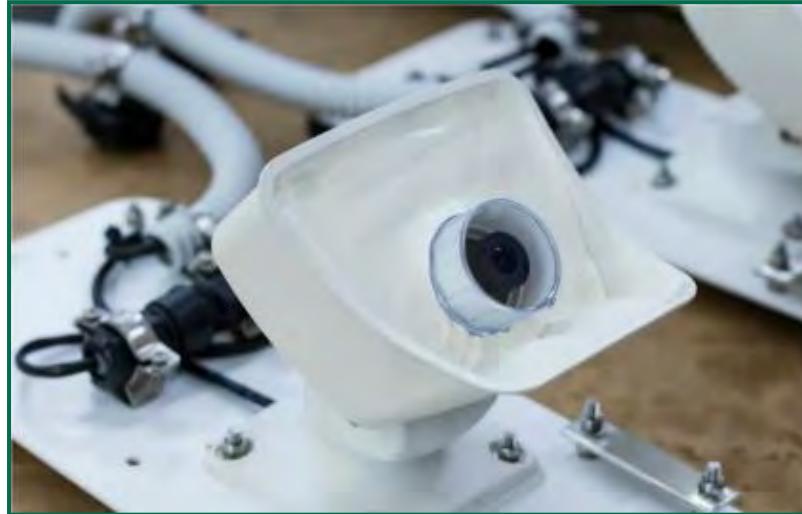
- Otras de las mejoras a implantar, son las carcasa y soportes de las cámaras de vídeo de los sistemas de detección. A diferencia de las actuales, estas no cubren el objetivo, ya que las lentes son susceptibles de ensuciarse y dañarse o generar reflejos con el sol. Al quedar semi expuesto a la intemperie, la lente del objetivo posee un cristal deslizante e impermeable.

Fotografía 22. Nuevas carcasa para las cámaras de detección de DtBird.

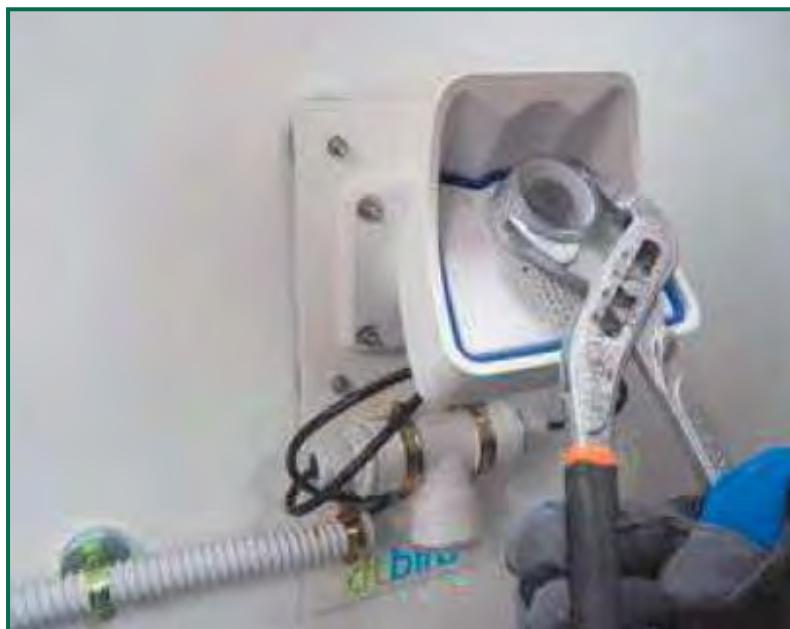
Los cubre lentes de cristal se incluirán con el nuevo software funcionando ya que están adaptados para el formato de imagen que toma el nuevo software. El objetivo es reducir reflejos del sol y posibilitar la limpieza de los mismos sin necesidad de reemplazo/uso de maquinaria de trabajo en altura, por lo que el coste será menor y se podrán limpiar con mayor frecuencia que la del protocolo de cambio anual actual. Se adjuntan imágenes del cambio de cubre lentes, por fuera los cubre lentes de plástico y cristal son muy similares.

Fotografía 23. Cubrelente acoplado a la nueva cámara.

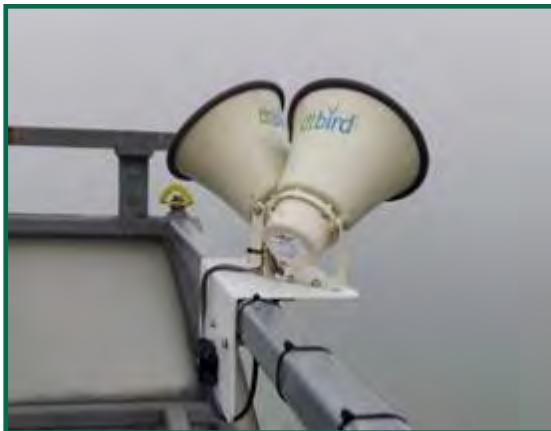
- Se propone el posicionamiento de los altavoces lo más alto posible, ya que la presión sonora (dB) se reduce a la mitad cuando la distancia se duplica. Por tanto, para vuelos de altura como los realizados por planeadores de gran envergadura como el buitre leonado, recomendamos aumentar la altura de los altavoces todo lo posible, esto es, hasta la nacelle. El *Collision Avoidance Module* estaría formado en este caso por los dos anillos de altavoces habituales en torre, y cuatro altavoces en la nacelle orientados hacia las palas. Así, los sonidos emitidos por el módulo serán percibidos a mayor volumen por las aves que vuelan en altura y en trayectoria

Fotografía 1. Sistema de anclaje de los altavoces.

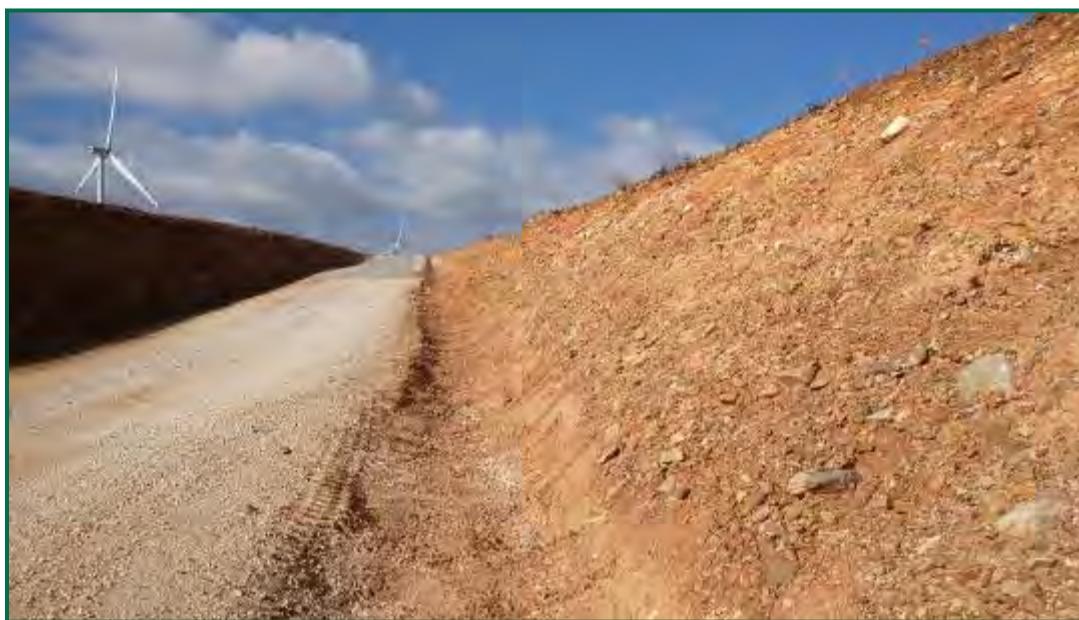
Fotografía 25. Limpieza de las cunetas.

El periodo fuerte de lluvias primaveral se produjo un deterioro en afección al terreno, debido a la escorrentía de las lluvias. Tras conocer los daños, los gestores del parque eólico, llevaron a cabo un plan de restauración sobre todas las zonas afectadas. A lo largo de otoño y el invierno, se ha comprobado que han funcionado correctamente.

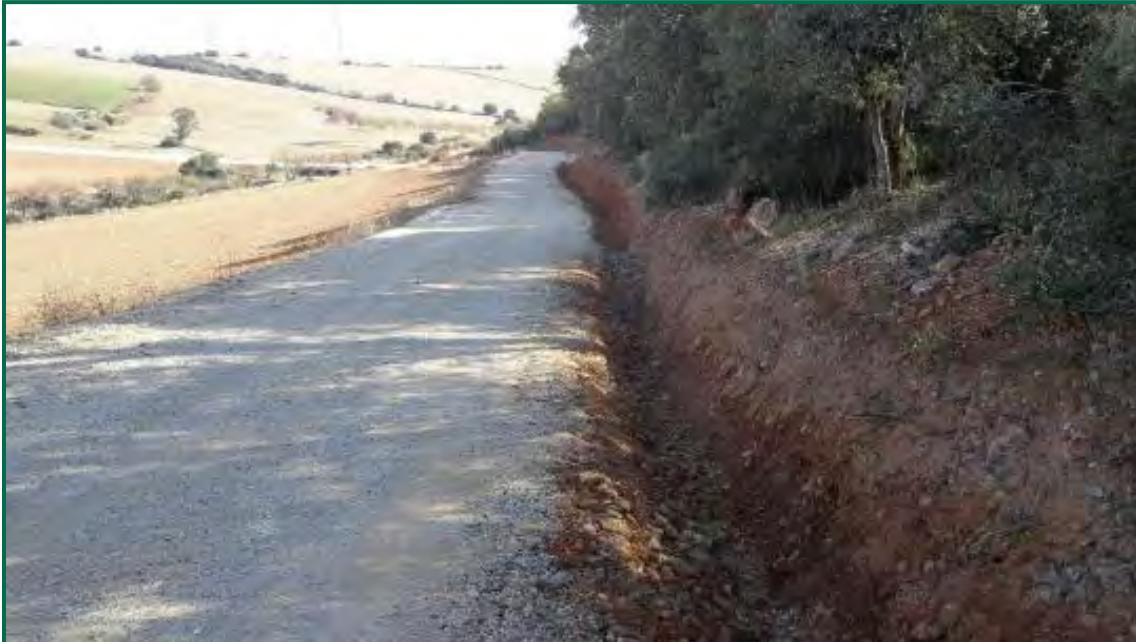
Fotografía 26. Limpieza de las cunetas. (Antes)

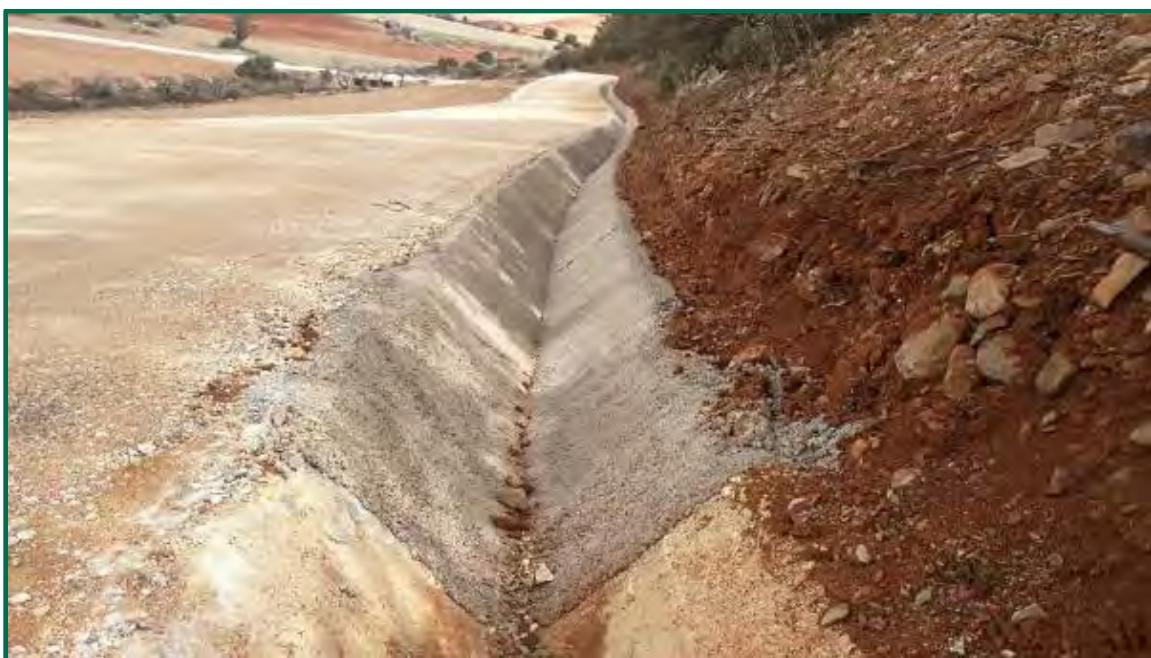
Fotografía 27. Tramo de cuneta hormigonado. (Después)

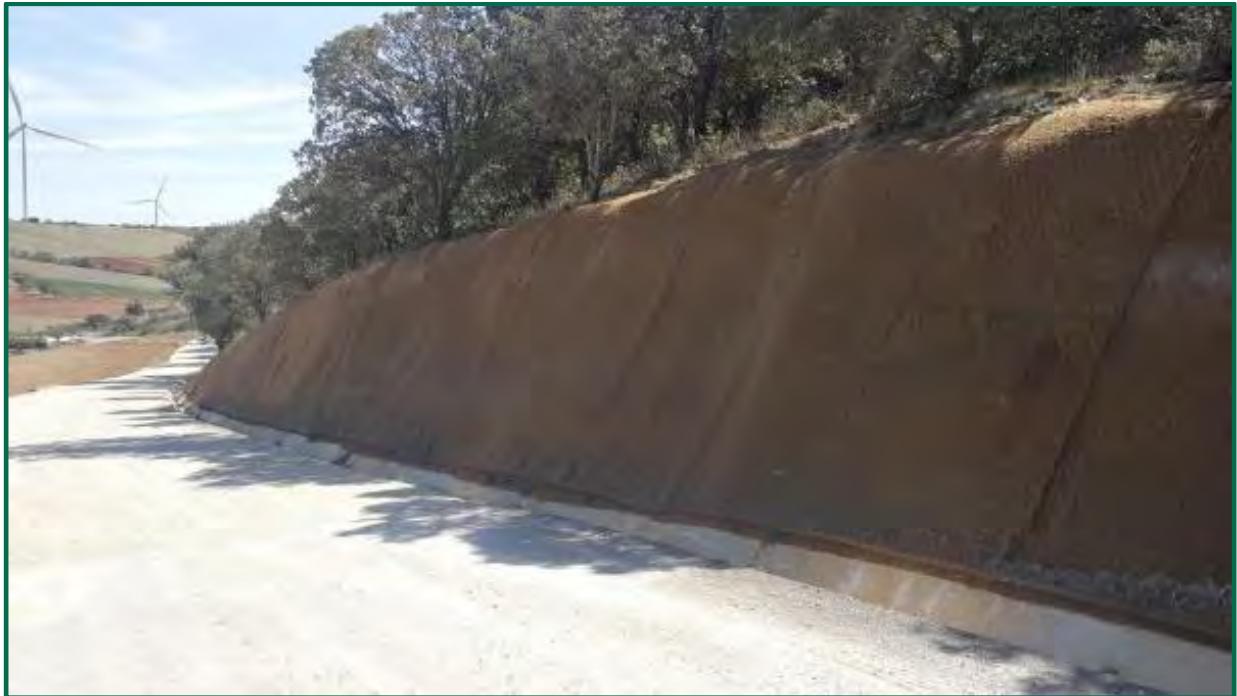
Fotografía 28. Fibra de coco y malla metálica en talud. (Después)

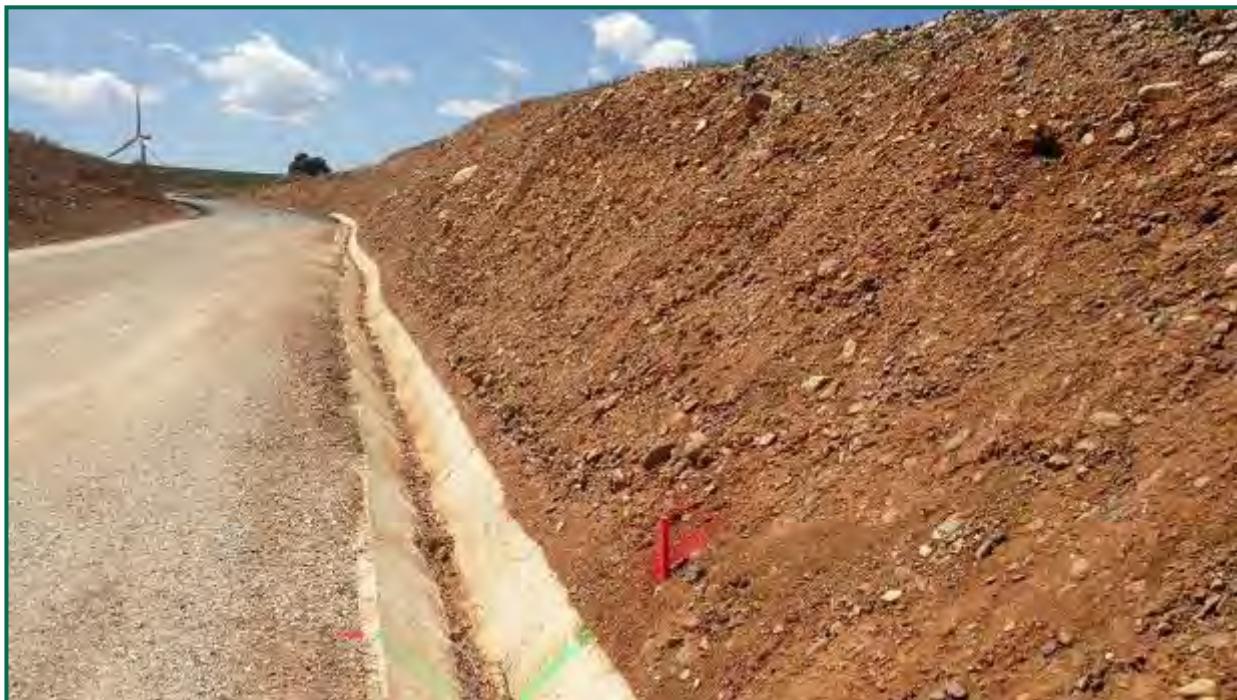
Fotografía 29. Talud en proceso de restauración y protección.

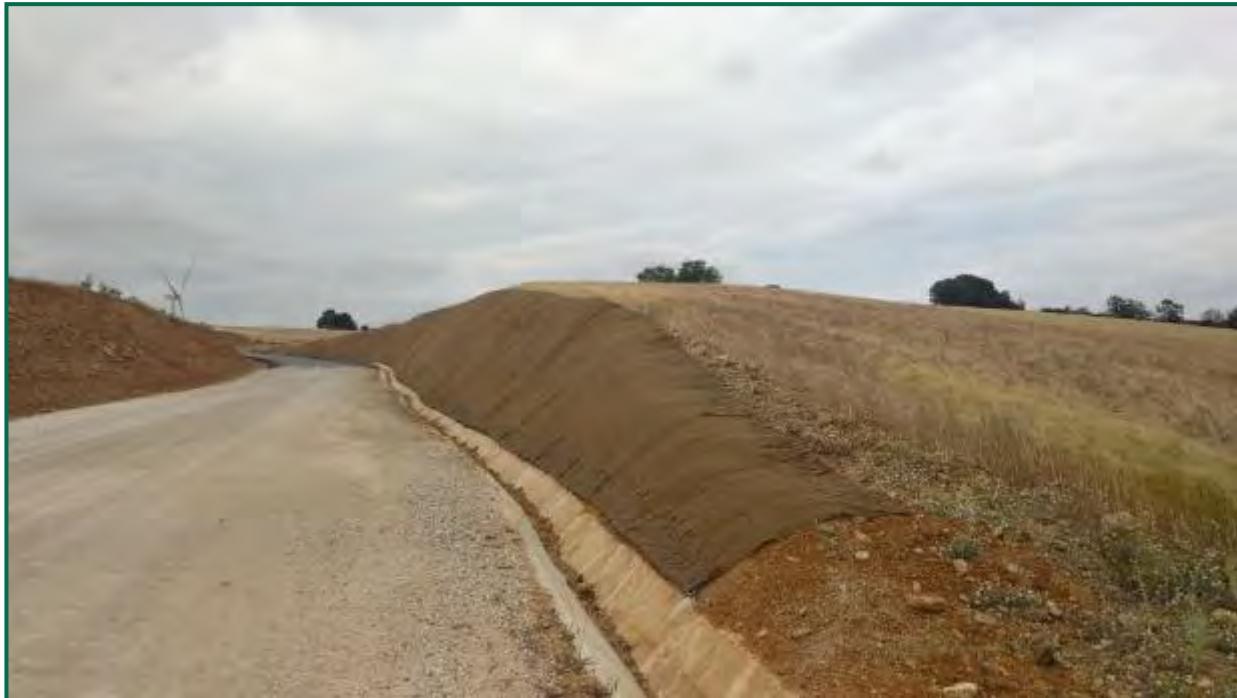
Fotografía 30. Talud cubierto con malla metálica y fibra de coco.
