# PARQUE EÓLICO LAS SARDAS

## 12º INFORME MENSUAL DE VIGILANCIA AMBIENTAL

| nº de informe y año de seguimiento: | INFORME nº 12 del AÑO 1 |
| Periodo que recoge el informe: | OCTUBRE 2024 |

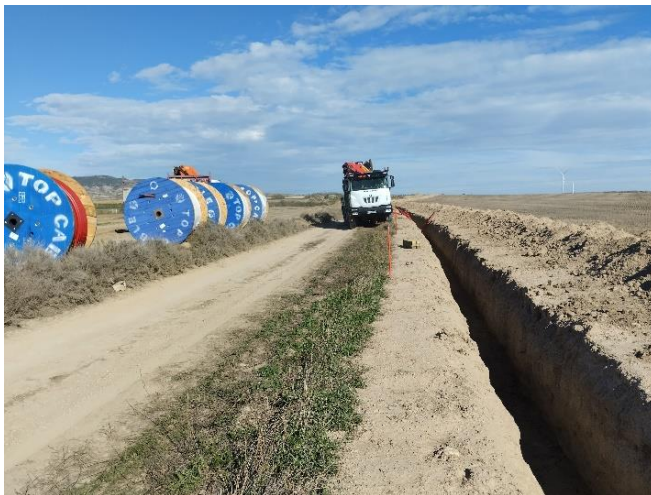
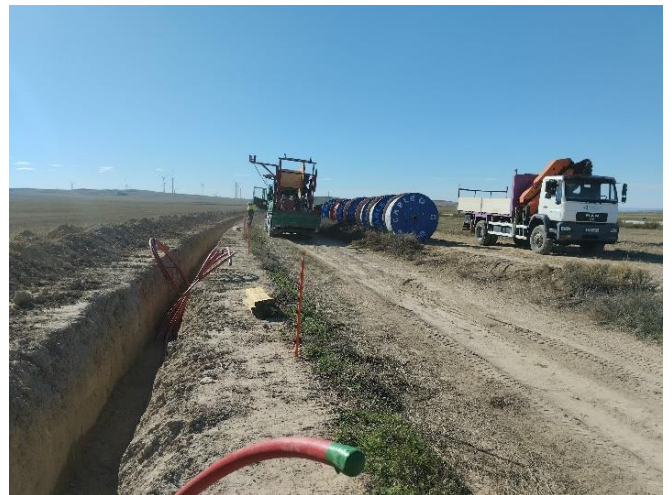
En la visita del 1 de octubre se constataron los avances en la ejecución de la zanja de conexión PE-SET, ya abierta en su práctica totalidad y en donde proseguía el tendido de cables, así como la remodelación de la propia SET, sin incidencias ambientales reseñables.

Tendiendo arena y cable en el sector intermedio de la zanja

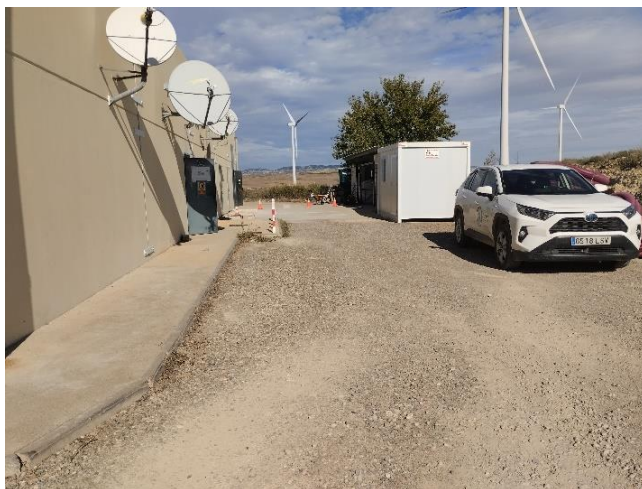
SET Virgen de la Peña: avances de los trabajos dentro y fuera del edificio

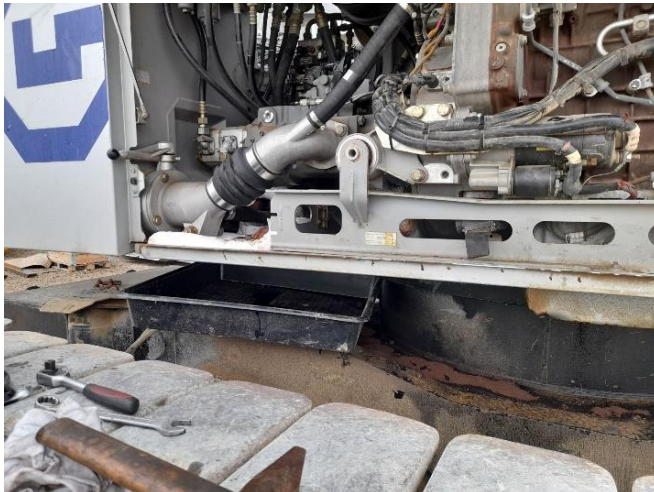
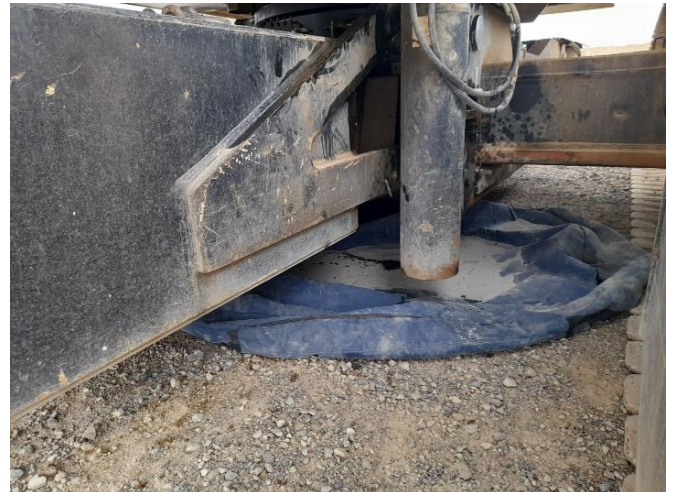
En el PE, propiamente dicho, se constató un nuevo derrame de aceite, por avería de la grúa principal en el izado de elementos del aerogenerador SAR 05. En todo caso, el derrame fue menor, y se tomaron de inmediato las medidas oportunas para controlarlo: colocación de bandeja de retención, manta plástica con sepiolita, etc.

Medidas adoptadas para contener el derrame de la fuga de la grúa en el montaje del SAR 05.

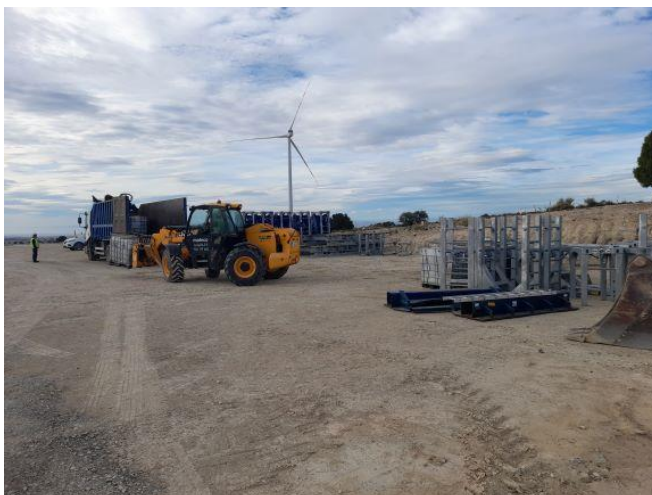
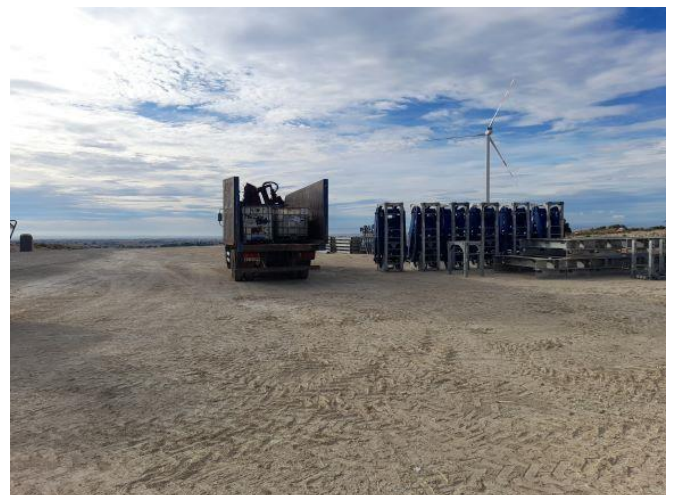
Merece igualmente comentarse que este mismo día 1 de octubre de 2024 el gestor retiró las zahorras contaminadas que había acopiadas en la plataforma del SAR 03, por el derrame allí producido a mediados de septiembre. Los responsables de las obras aportaron después a la VAO la correspondiente acreditación documental de esta retirada. El incidente quedó pues definitivamente resuelto.

Retirada las zahorras contaminadas de la plataforma del SAR 03.

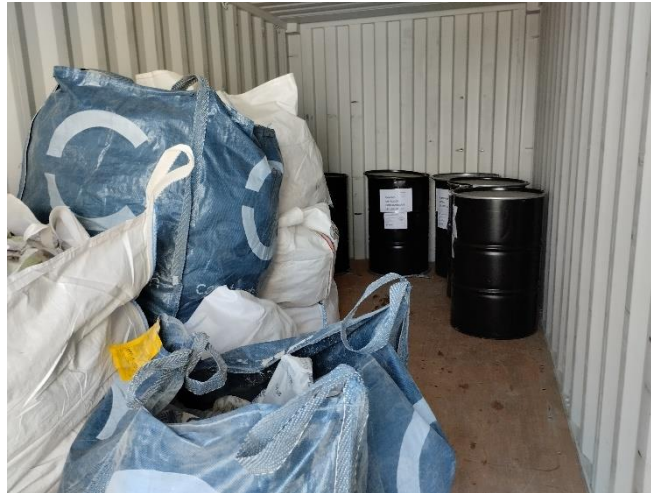
En el punto limpio de RP de la contrata de obra civil se detectó cierto desorden, debido a la importante cantidad de residuos generados en esta fase de obras, que los responsables de las mismas se comprometieron a resolver de inmediato.

Punto limpio de RP de SIEMSA, con cierto desorden.

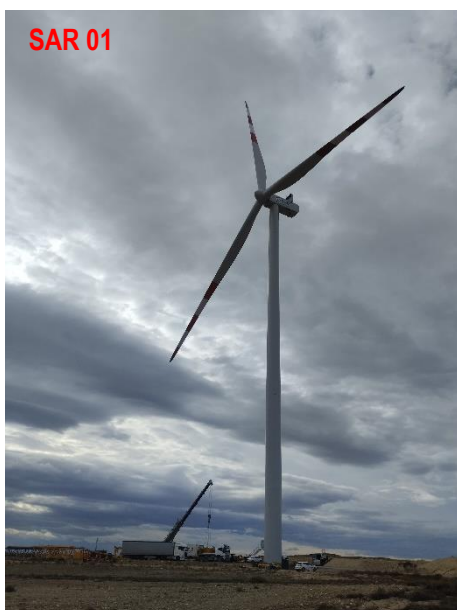
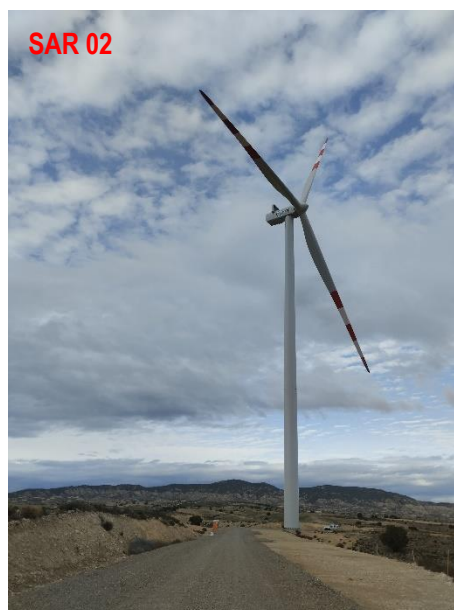
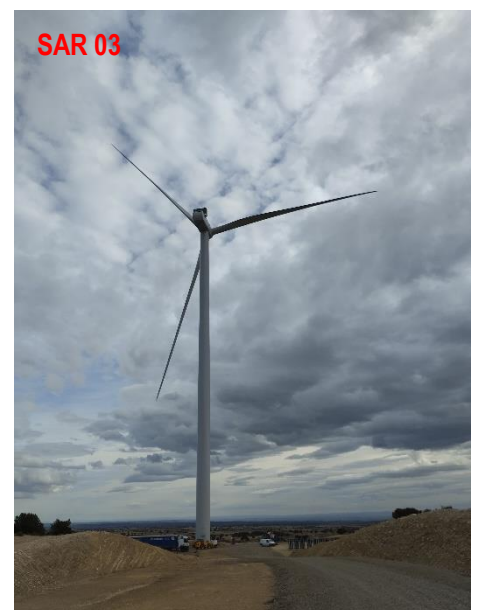
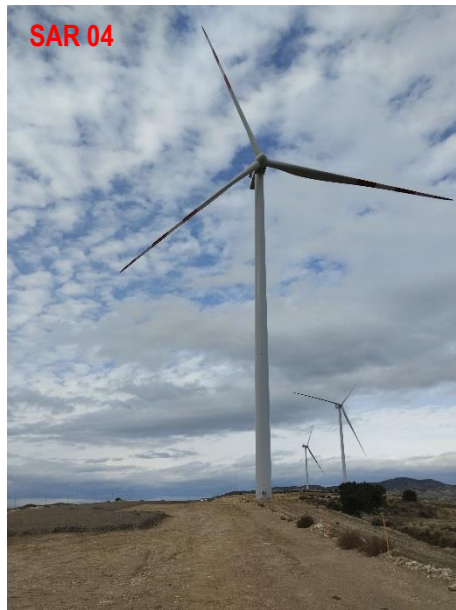
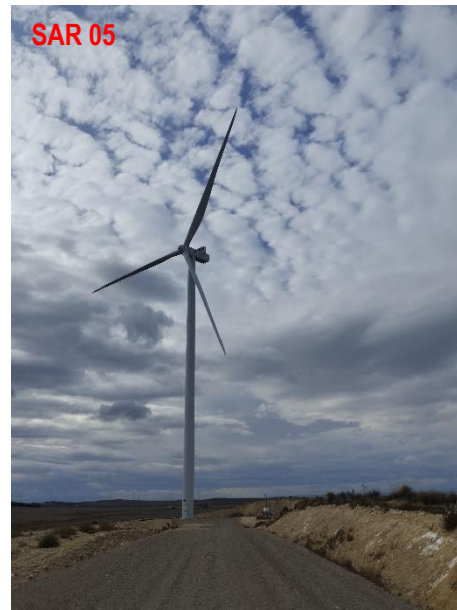
En la visita del día 8 de octubre pudo constatar que ya se había izado al completo los 5 aerogeneradores del parque, y se trabajaba dentro de ellos realizando ajustes mecánicos y eléctricos. Las plataformas de los aerogeneradores SAR 02, SAR 04 y SAR 05 estaban prácticamente despejadas (tan solo quedaban en ellas algunos elementos de apoyo para los trabajos en curso, como grupos electrógenos, wáteres químicos, etc.). En la plataforma del SAR 03 se agrupaban –para su inminente retirada– los útiles para el acopio de palas y otros elementos empleados en el izado de todos los aerogeneradores, y es inminente su retirada. Y en la plataforma del SAR 01, que fue el último en izarse, en el momento de realizar la visita se retiraba de las obras la grúa principal. A medida que se han ido izando aerogeneradores, se han ido retirando los jalonamientos de protección colocados para evitar afecciones a la vegetación natural.

Estado de los 5 aerogeneradores del parque y sus plataformas, el 12 de octubre de 2024

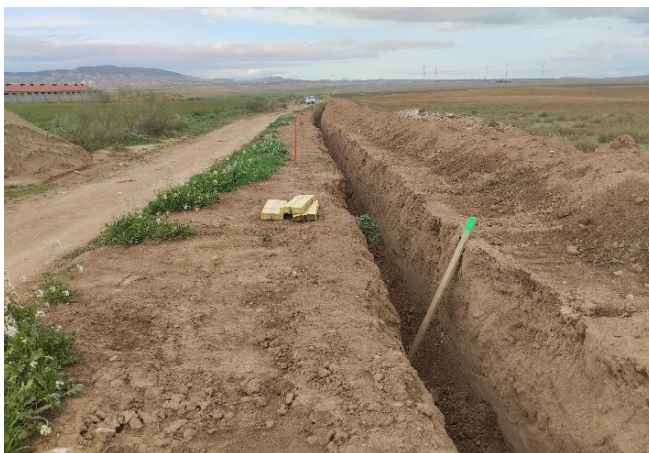
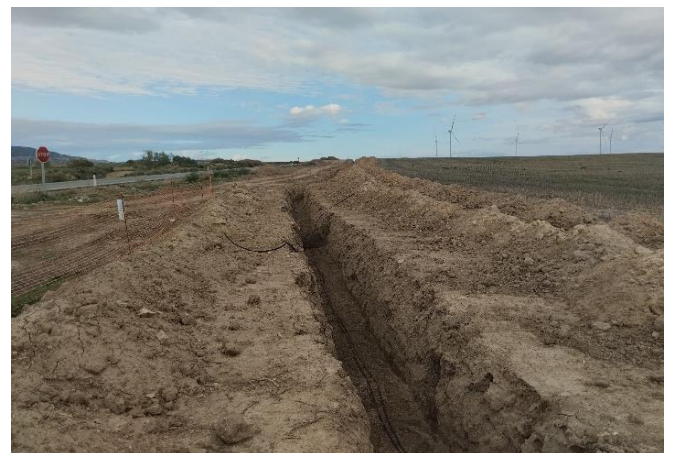
En cuanto a la obra civil, ya estaba abierta toda la zanja de conexión PE-SET (excepto un corto tramo cerca de la carretera), se terminaba de tender en ella cables y arena. En la SET aún quedaban algunos trabajos relevantes (aún no ha sido instalado el nuevo trafo).

Zanja de conexión PE - SET Virgen de la Peña, tramo intermedio: colocando cables y arena, y comenzando tapado parcial.

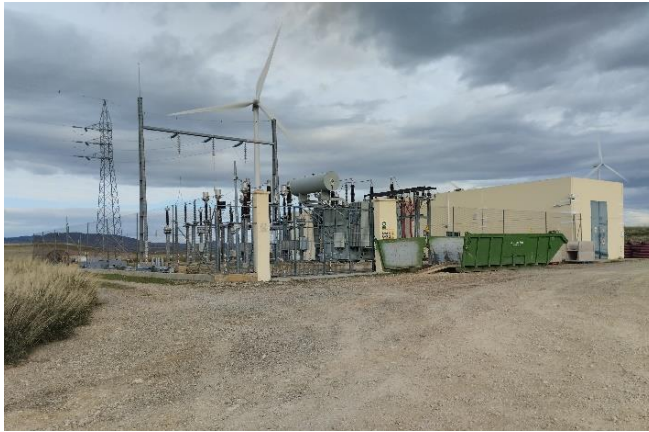
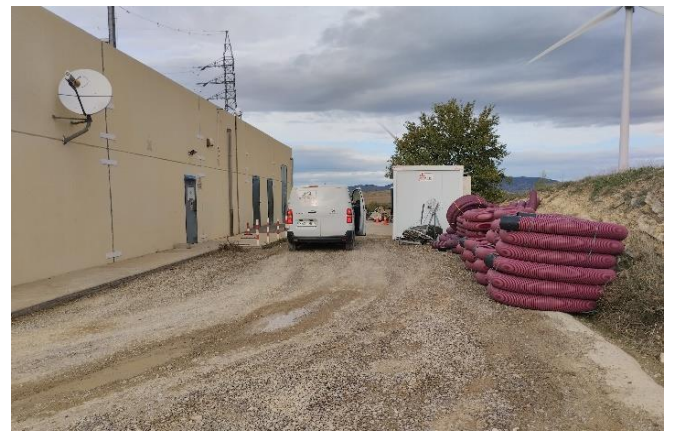
SET Virgen de la Peña: prosiguen los trabajos dentro y fuera del edificio

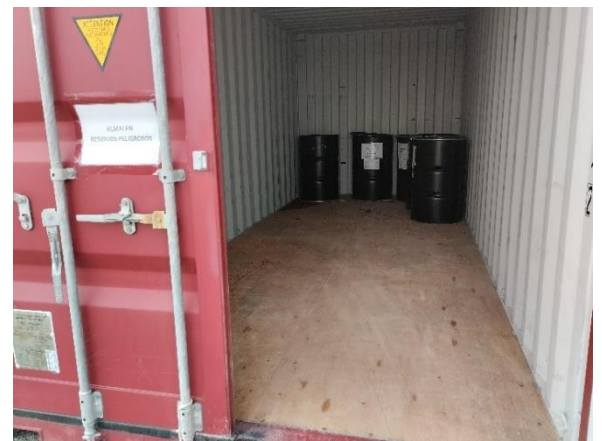
Desde el punto de vista ambiental, durante la visita pudo constatar que ya habían sido resueltas incidencias detectadas en las visitas anteriores, relacionadas básicamente con derrames por averías de la grúa y desorden en los puntos limpios: ya se habían retirado los big bag con sacos de cemento que había en el punto limpio de SIEMSA; y los derrames habían sido correctamente gestionados, retirando los residuos generados al punto limpio.

Punto limpio de RP de SIEMSA, de nuevo en orden.

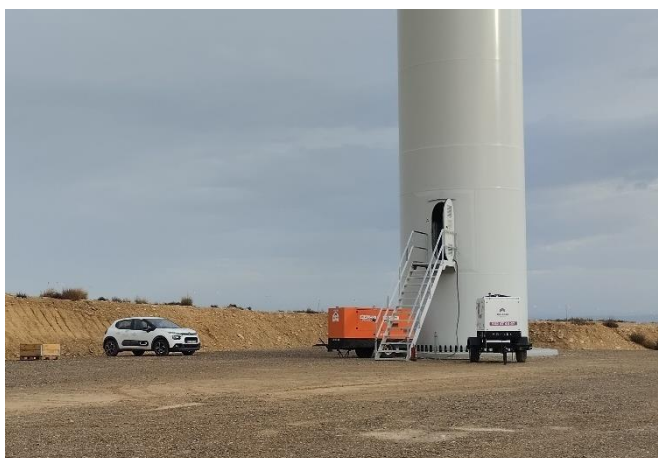
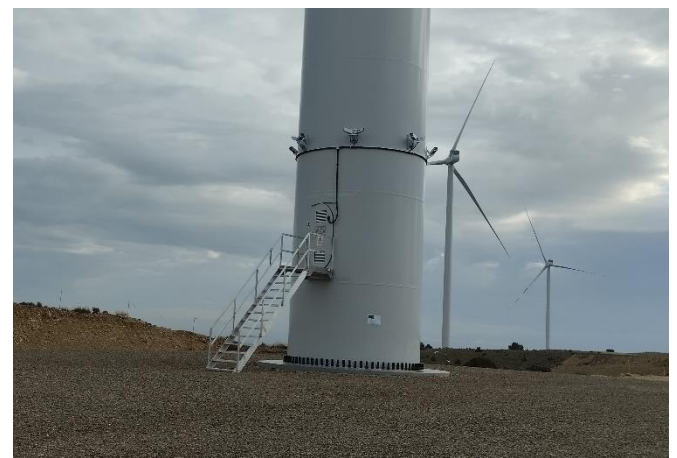
Durante la visita del día 15 se apreciaron escasas variaciones respecto a la anterior, y ninguna incidencia ambiental reseñable. Los trabajos de ajustes dentro de los aerogeneradores prosiguieron con normalidad, incluidos los trabajos de instalación de los sistemas de detección de aves y parada "3D Observer", que irán dispuestos en todos los aerogeneradores.

Trabajos en el interior de los aerogeneradores, y dispositivo 3D Observer ya colocado en el en el aerogenerador SAR 02

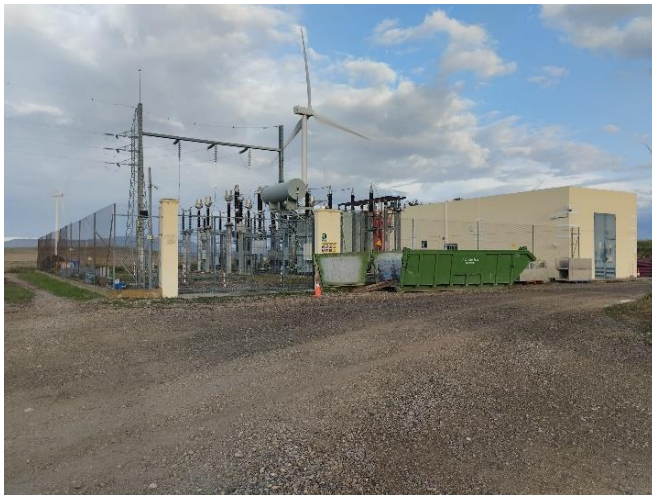
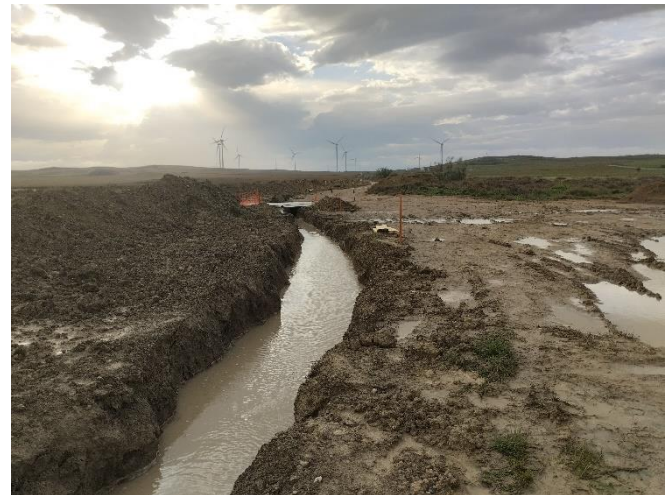
En cuanto a la obra civil, lo más destacable es que parte del sector central de la zanja de conexión PE-SET estaba inundada por las intensas precipitaciones, y por eso no había podido completarse el tendido de cables y arena. En la SET se estaba a la espera de la retirada del actual trazo y la sustitución por uno más potente, capaz de gestionar la energía producida con juntamente por los parques de Virgen de la Peña y Las Sardas.

Estado de la SET y zanja inundada, en su sector central.

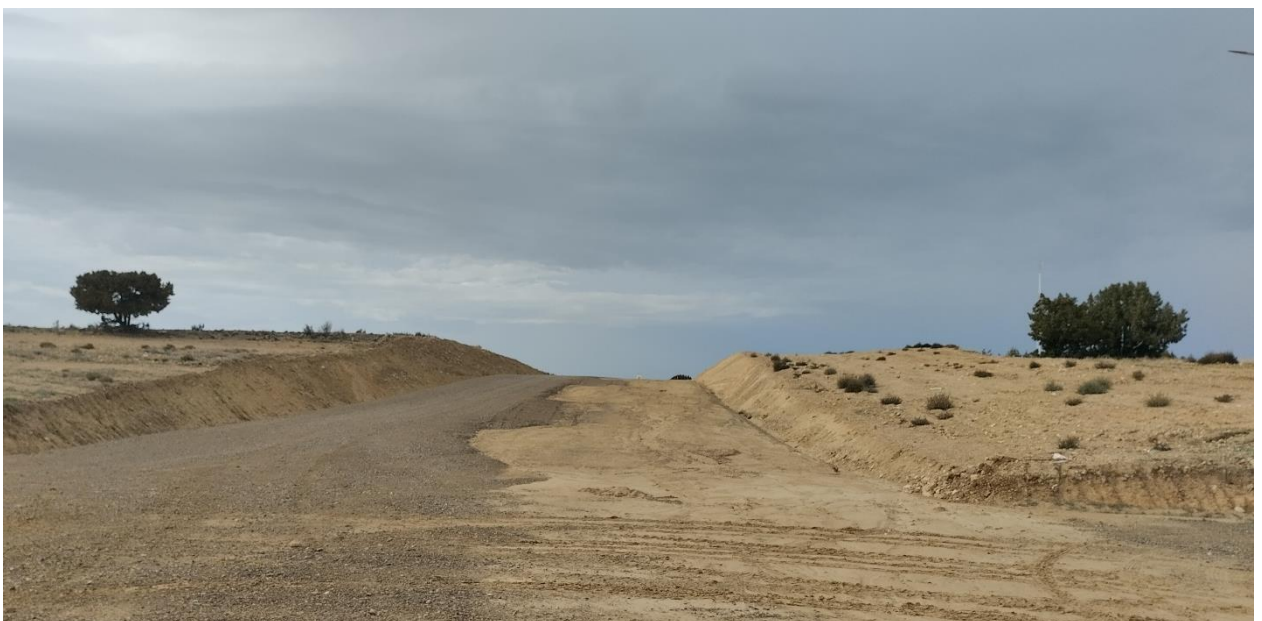
La VAO aprovecha esta visita para efectuar un minucioso recorrido de las plataformas auxiliares y zonas de giro que se prevé dismantelar (se muestra como ejemplo una foto significativa), como parte de los trabajos de restauración morfológica, al objeto de constatar cuál es su estado actual y la idoneidad de las propuestas de restauración en estudio.

Plataforma auxiliar ejecutada para armar la grúa principal que participó en el izado del aerogenerador SAR 03: la idea es rellenar por completo el desmonte realizado que se aprecia a la derecha de la fotografía, desde el borde del vial hasta el terreno natural.

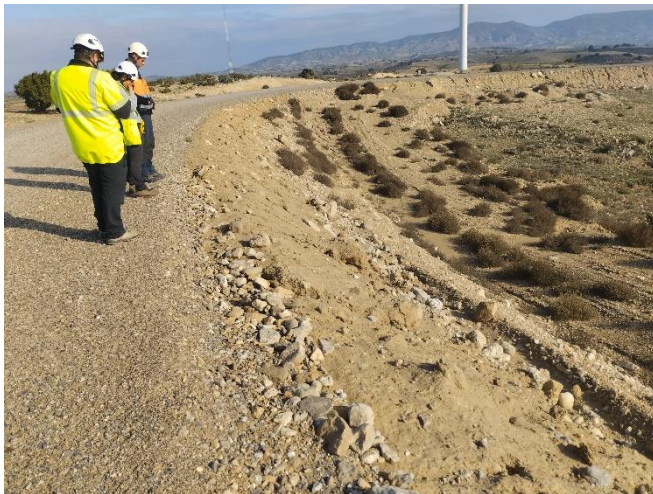
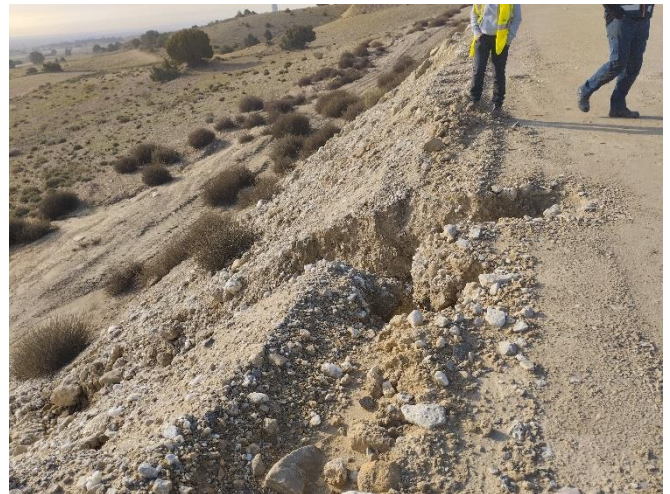
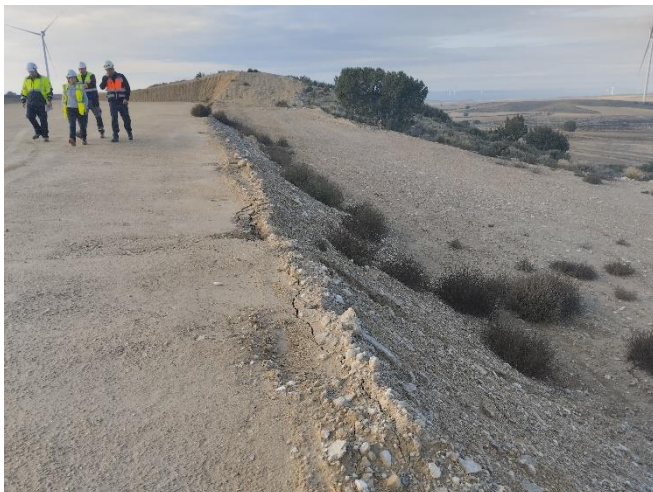
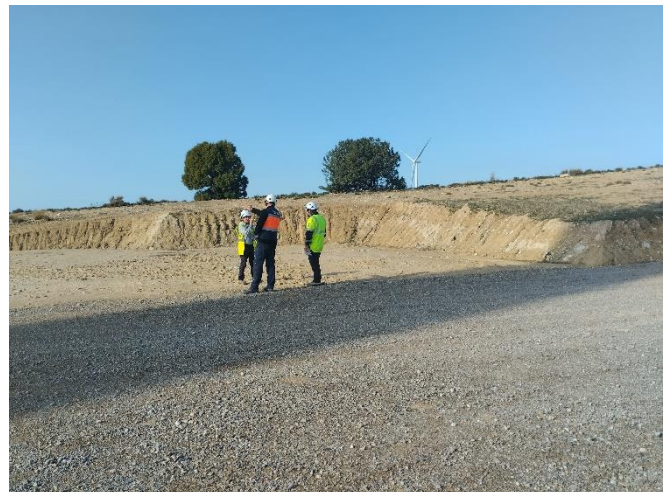
La siguiente visita, realizada en dos jornadas los días 22 y 23 de octubre, se centró precisamente en la última de las cuestiones referidas: el análisis del estado de los terrenos afectados por las obras y las alternativas de restauración morfológica para propiciar su mejor restauración e integración ambiental. Sobre el terreno, y con la participación de responsables de EDP, de la Asistencia Técnica y de la Contrata principal de obra civil –además obviamente de la VAO– se analizan y debaten posibles opciones de actuación en cada caso, acordando tanto criterios generales (suavización de aristas, eliminación de cárcavas, tendido de taludes, etc.), como soluciones concretas para puntos singulares, como el relleno de las grandes oquedades formadas para ejecutar las plataformas auxiliares de los aerogeneradores SAR 03 y SAR 05, empleando los materiales utilizados para la zona de giro situado entre el SAR 02 y el SAR 03, y la plataforma auxiliar realizada para el montaje de grúa del SAR 04.

Inspección conjunta de la VAO los responsables de SIEMSA, INGECA y EDP, de las zonas más importantes que requieren actuaciones de restauración morfológica.

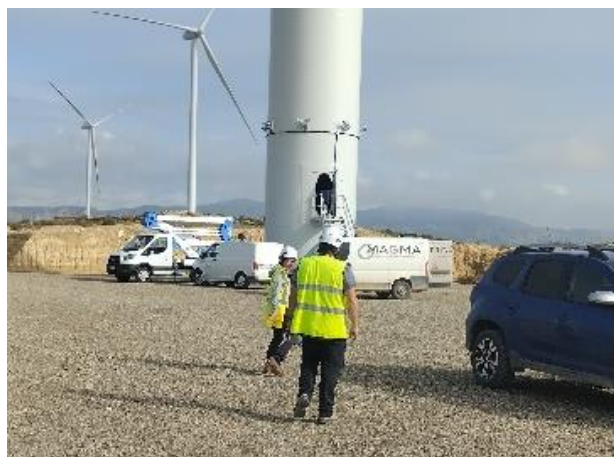
Las plataformas estaban limpias y despejadas, y en ellas tan solo quedaba algún wáter químico o grupo electrógeno.

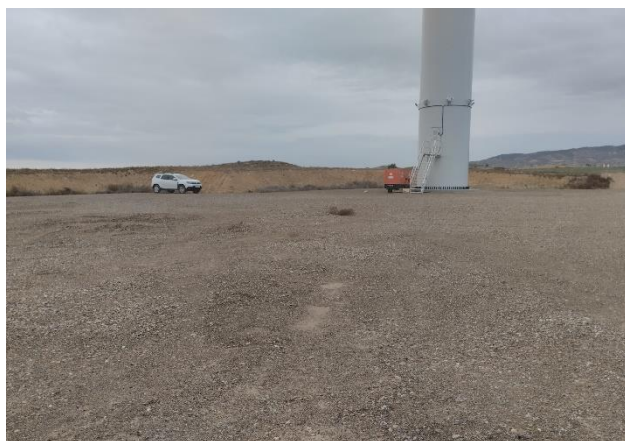
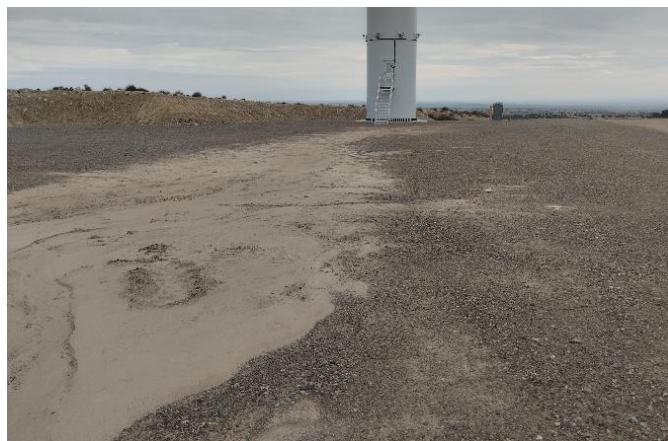
Plataformas de los aerogeneradores SAR 02 -izda.- y SAR 03 -dcha.-

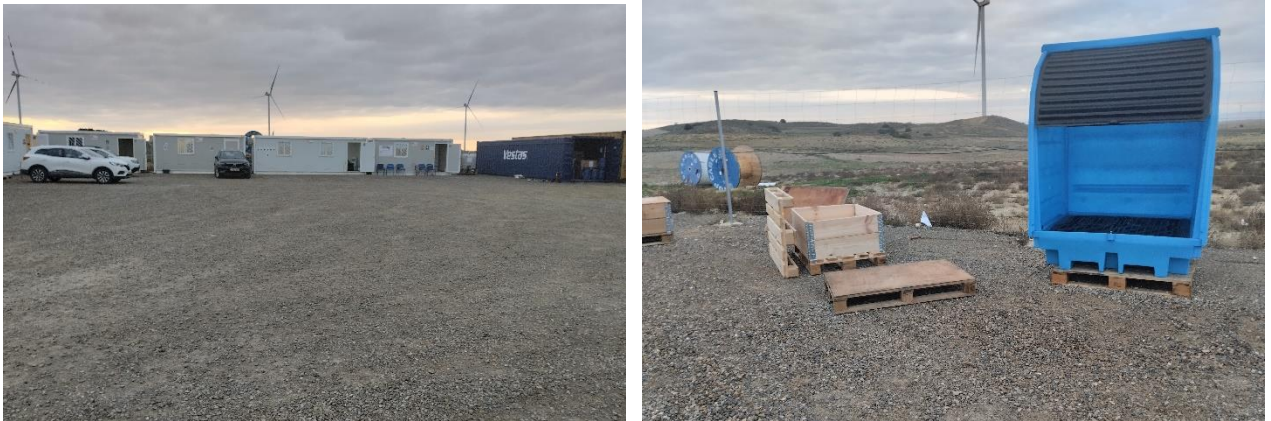
En la campa de obras había comenzado la retirada de los equipos de los responsables del montaje de los aerogeneradores (VESTAS), y el desmantelamiento de sus puntos limpios.

Estado general de la campa de obras, y punto limpio de RP de VESTAS, en fase de desmantelamiento

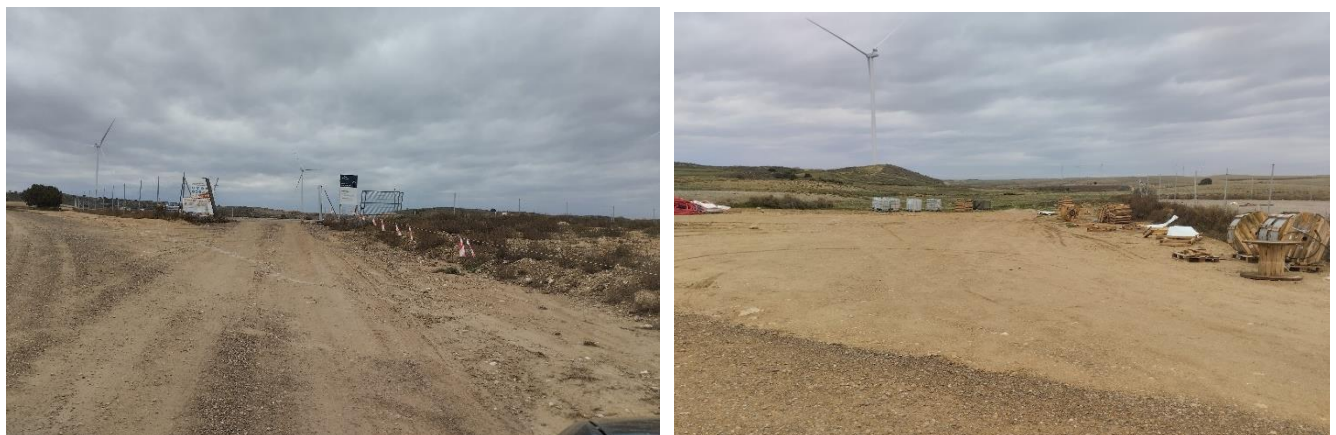
SIEMSA –responsables de obra civil– también había desocupado la campa y zona anexa, en donde tan solo quedaba el punto limpio de RNP de SIEMSA y algunos acopios puntuales de materiales y útiles de trabajo. Las oficinas y contenedores de herramientas de SIEMSA habían sido desplazados a la explanada de la SET, y el punto limpio de RP a la plataforma del SAR 01, donde también se habían llevado algunas bobinas de cables, para su retirada de las obras.

Campa de obras -izda.- y zona de ampliación adyacente -dcha.-, en fase de desmantelamiento

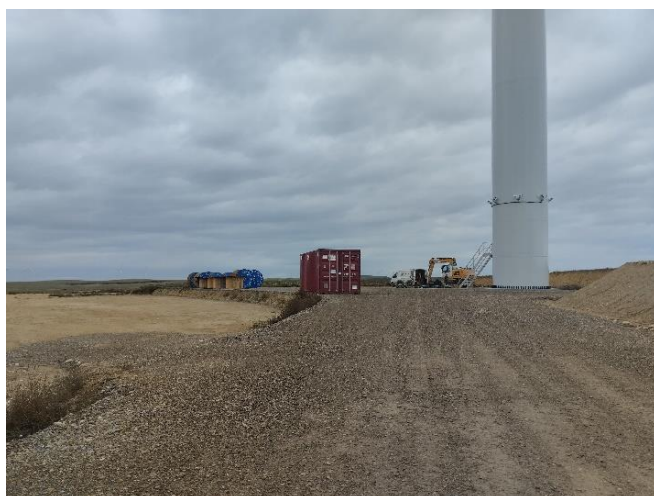
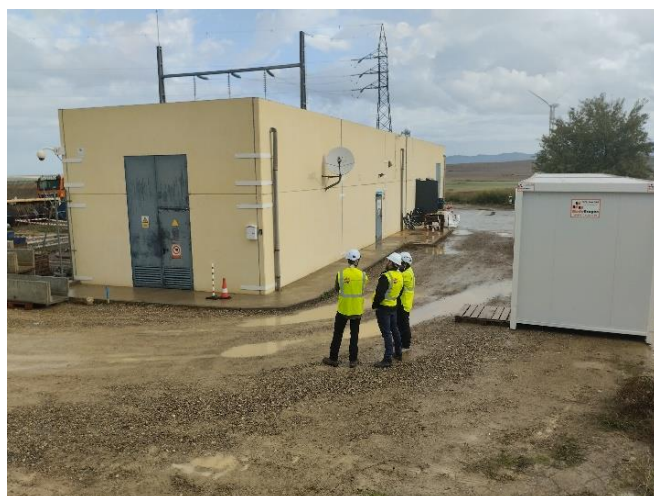
Plataforma del SAR 01, con el punto limpio de RNP y acopio de bobinas; y oficinas, en fase de desmantelamiento.

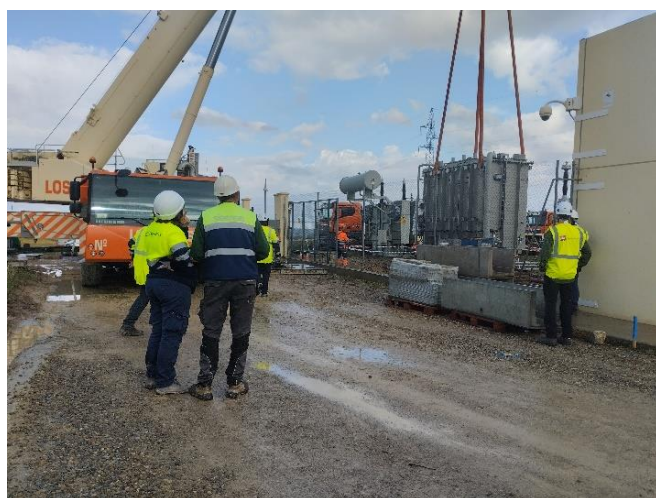
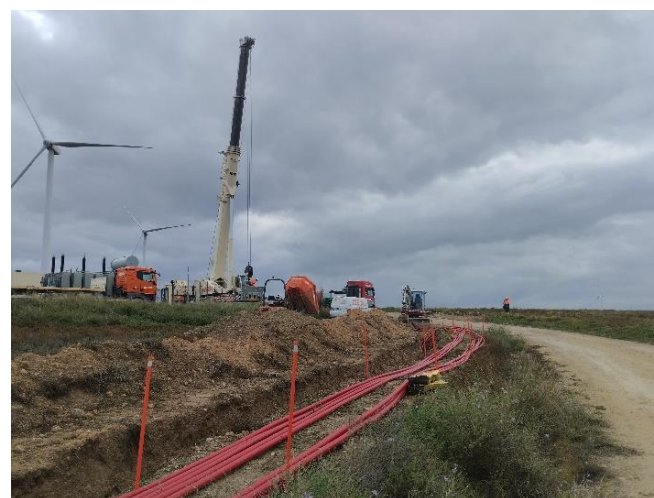
La ejecución de la zanja continuaba en proceso, aunque ralentizado por dificultades meteorológicas. En el momento de realizar la visita se colocaban cables y arena en el sector final, de conexión con la SET. Y por lo que respecta a la SET, propiamente dicha, la visita coincidió con la descarga del nuevo Trafo. Los siguientes trabajos a realizar serán su completa instalación, y la retirada del trafo antiguo. Todos estos trabajos se están realizando dentro del recinto de la SET y su plataforma, sin afectar más que puntualmente al borde de un campo de labor adyacente.

Colocación del nuevo trafo y tendido de cables en el sector de la zanja de conexión con la SET
