# PARQUE EÓLICO LAS SARDAS

## 8º INFORME MENSUAL DE VIGILANCIA AMBIENTAL

| <b>Informe de fase de:</b> | <b>CONSTRUCCIÓN</b> |
| <b>nº de informe y año de seguimiento:</b> | <b>INFORME nº 8 del AÑO 1</b> |

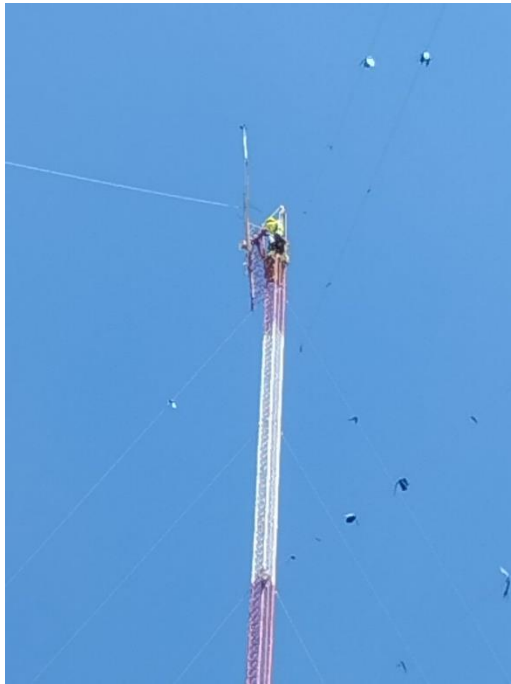
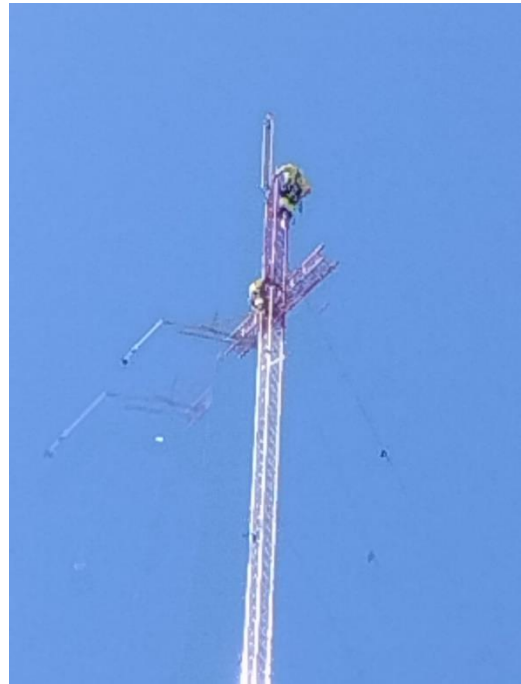
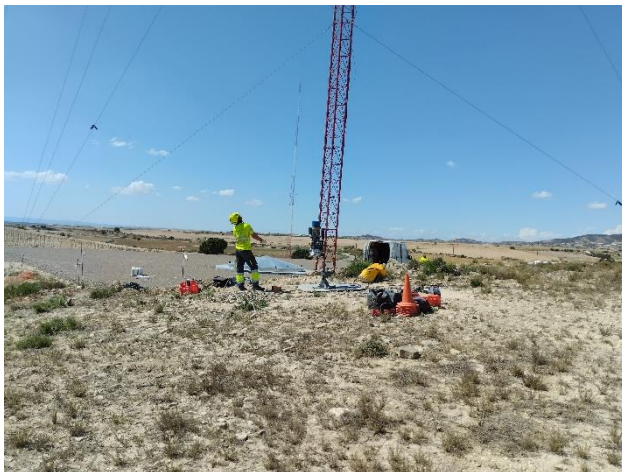
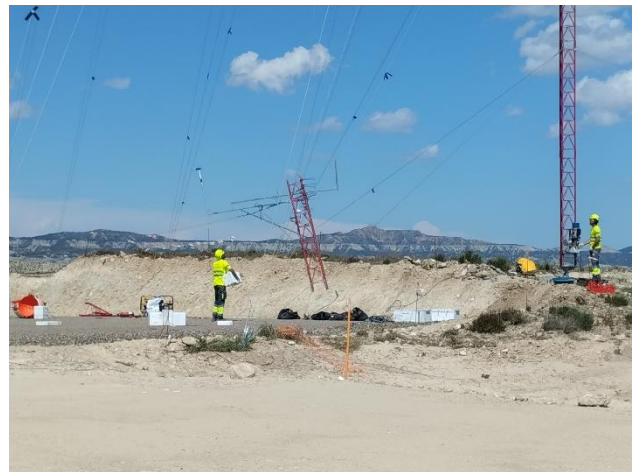
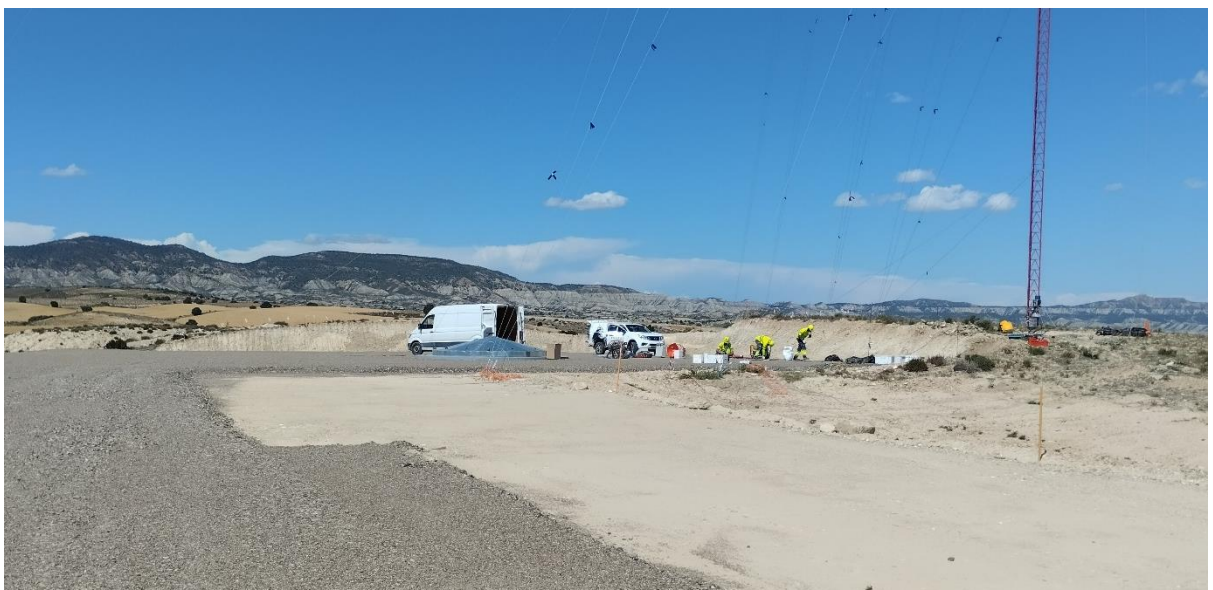
Como se muestra en las imágenes siguientes, la totalidad de los elementos de la torre fueron retirados del terreno, sin que quedara tampoco residuo alguno de los trabajos, y el estado final de las zonas en donde estaban los anclajes es correcto; al margen de que el Plan de Restauración prevea actuaciones específicas en estos enclaves, incluida la realización de plantaciones de arbustos autóctonos, para asegurar su completa recuperación.

Tareas de desmontaje de la TM provisional, junto a la plataforma del SAR 02, el 03-06-24

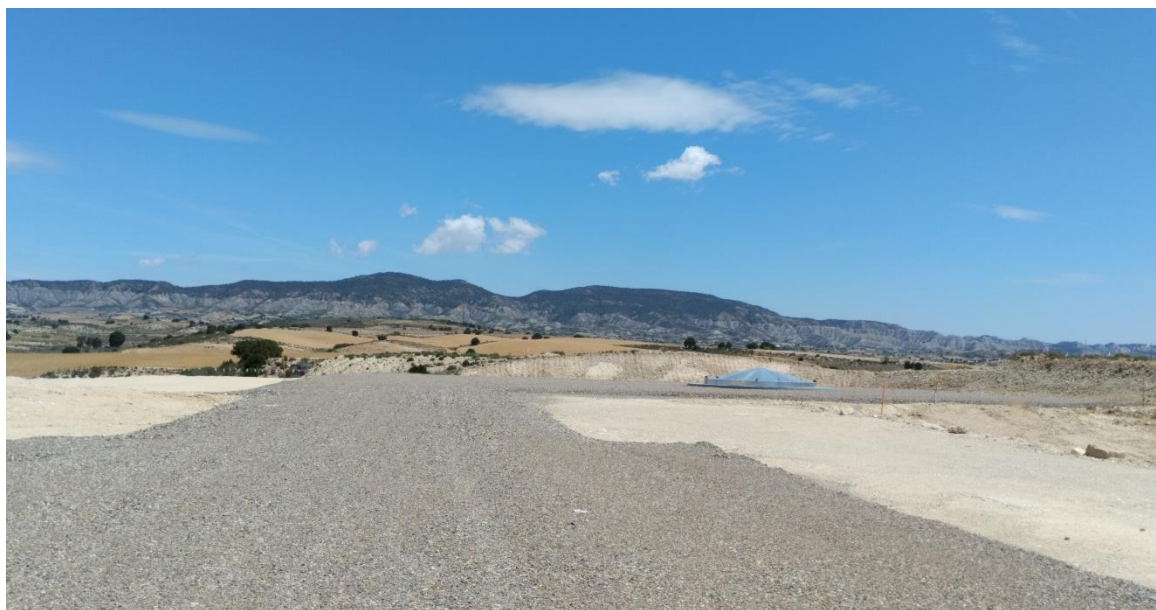
Estado de la plataforma del SAR 02 y su entorno el 14-06-24, tras el desmontaje de la TM provisional

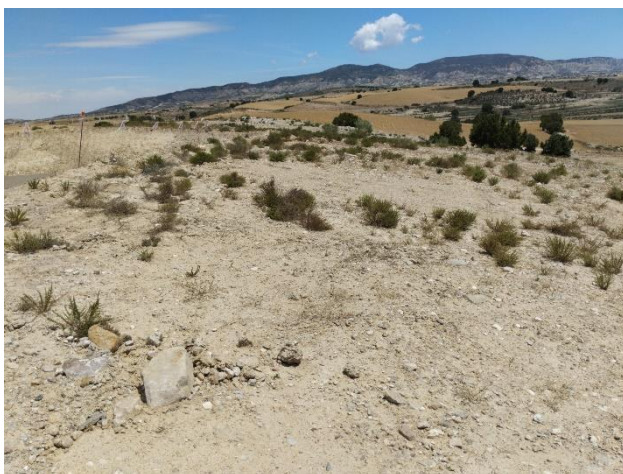
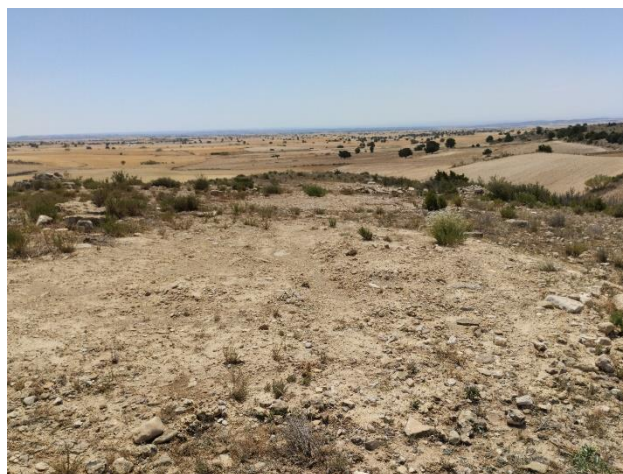
Estado de los terrenos en donde estaban anclados los tirantes de la TM provisional el 14-06-24: restauración morfológica correcta; pero están proyectadas plantaciones

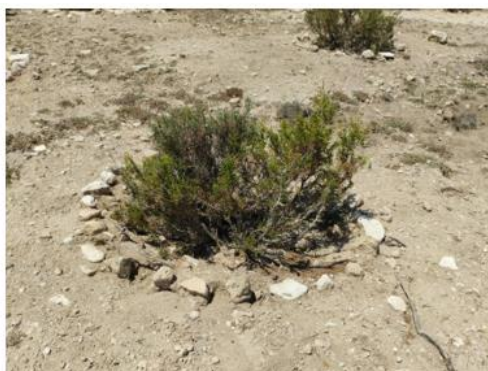
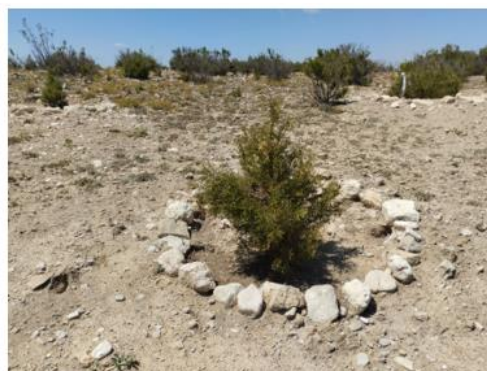
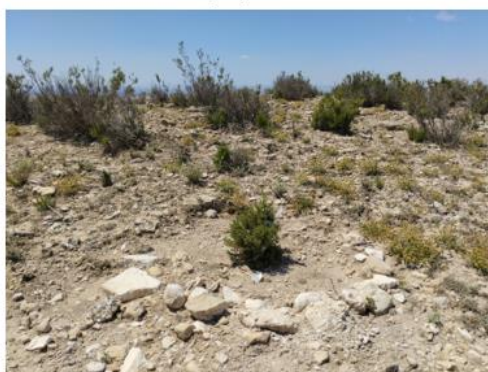
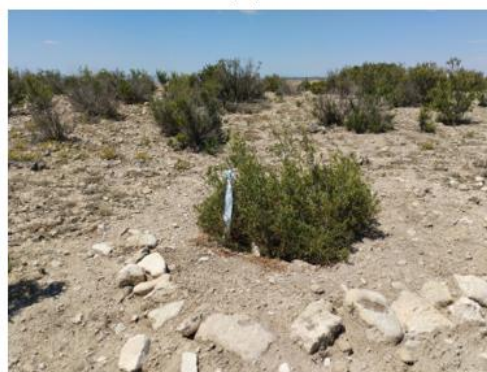
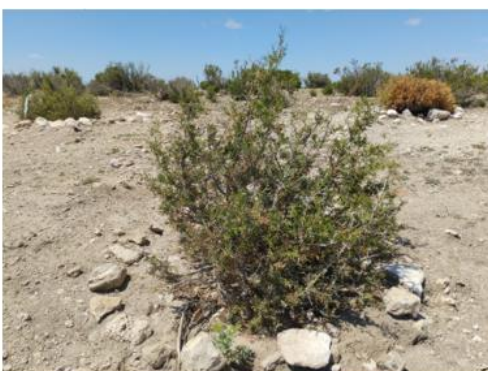
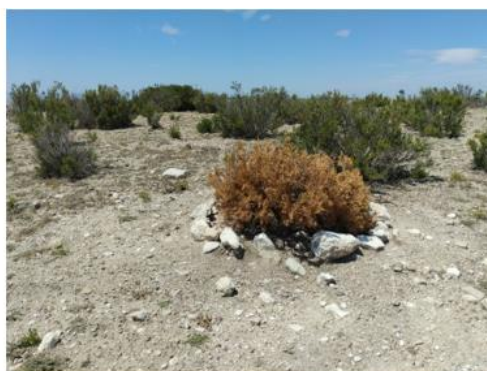
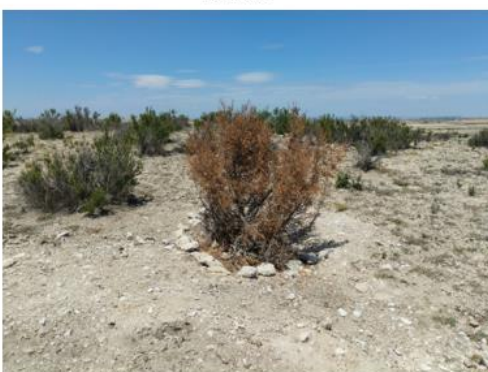
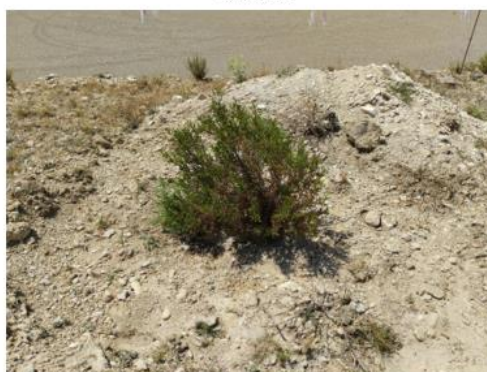
Durante estas visitas, y además la realización de acompañar los trabajos de desmontaje de la TM provisional, la VAO comprobó singularmente el estado de las sabinas adyacentes a las zonas de obra, que están inventariadas y cartografiadas, verificando que permanecían sin afección alguna. Igualmente, se acompañó la evolución de los 8 ejemplares de sabina trasplantados. Hasta que no pase el verano no podrán establecerse conclusiones, pero las expectativas son en principio muy buenas, seis meses después de realizados los trasplantes, confirmando las impresiones de los meses precedentes: parece probable que el nivel de supervivencia sea cercano al 80%.

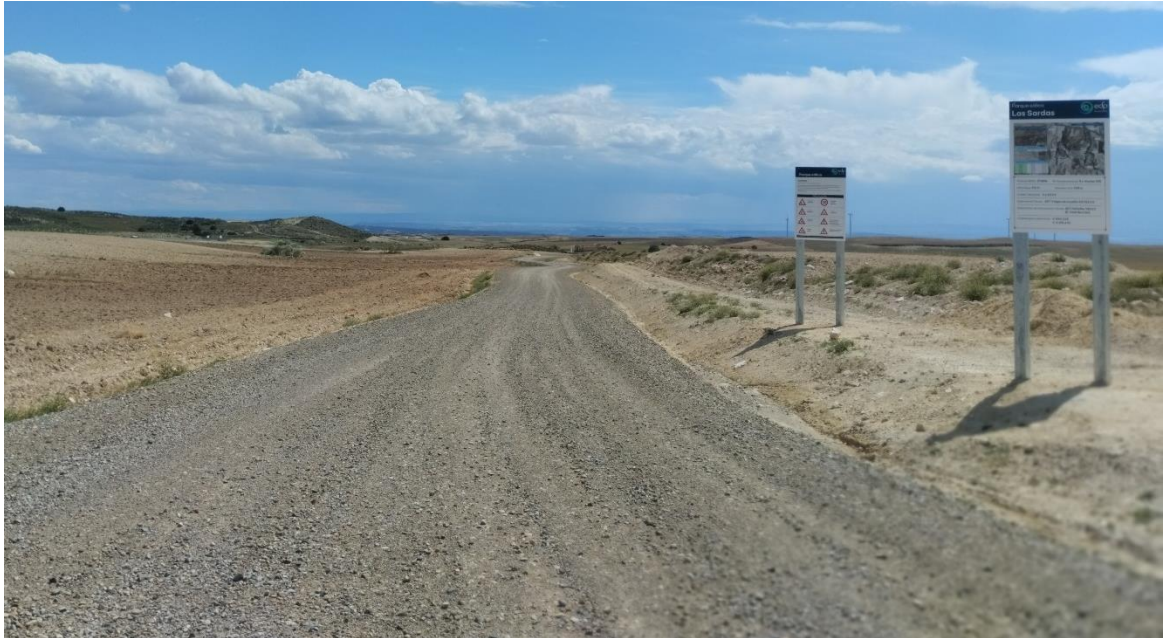
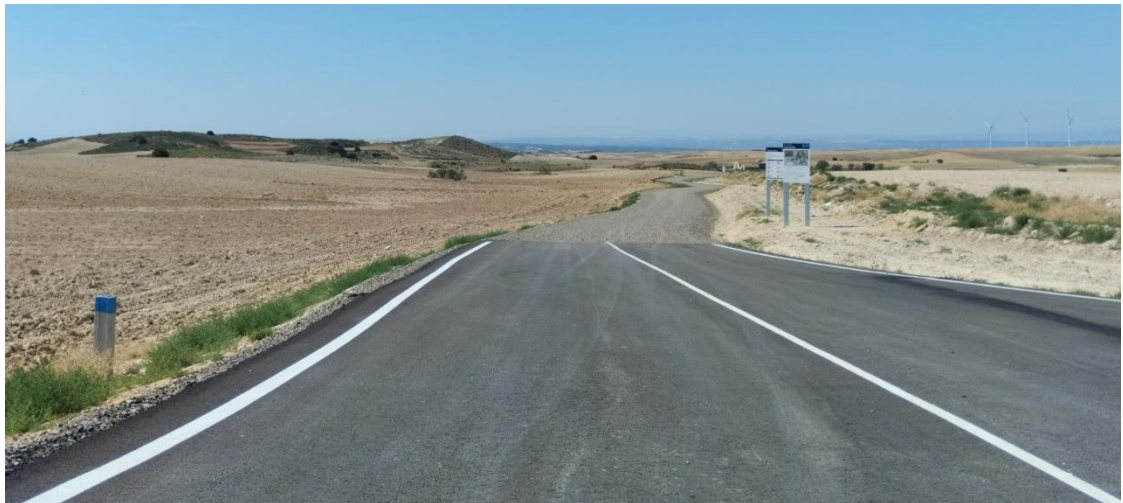
## ACCESO AL PE DESDE LA A-1104

Situación a 21 de mayo de 2024 tras el séptimo mes de obras

Situación a 25 de junio de 2024 tras el octavo mes de obras

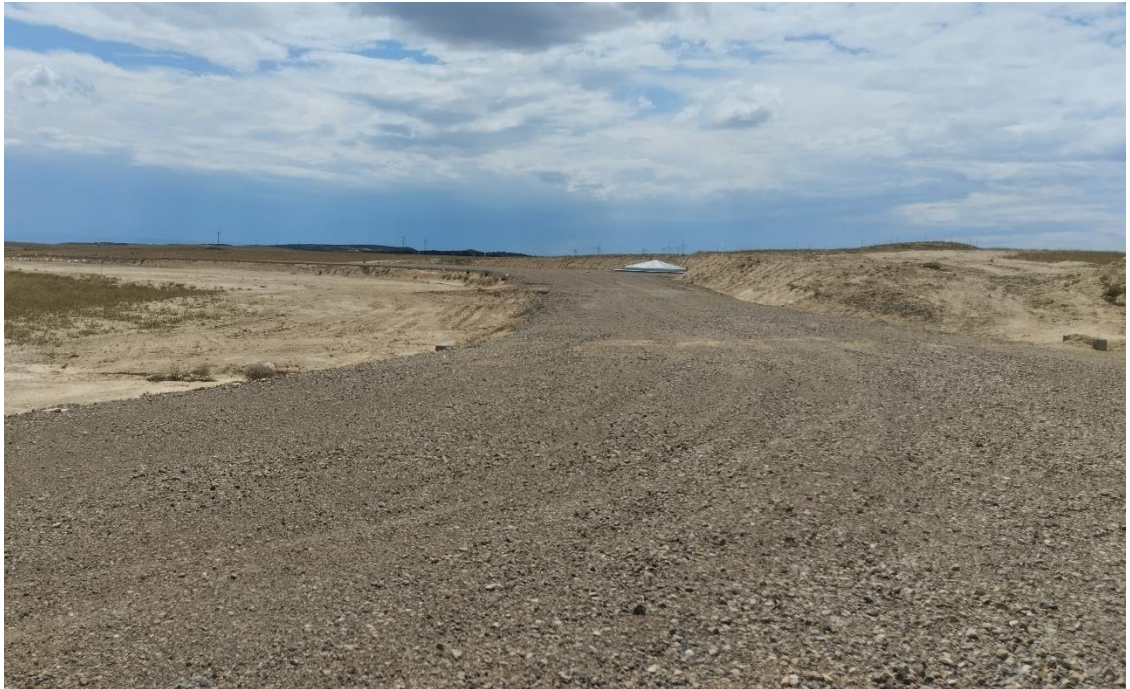
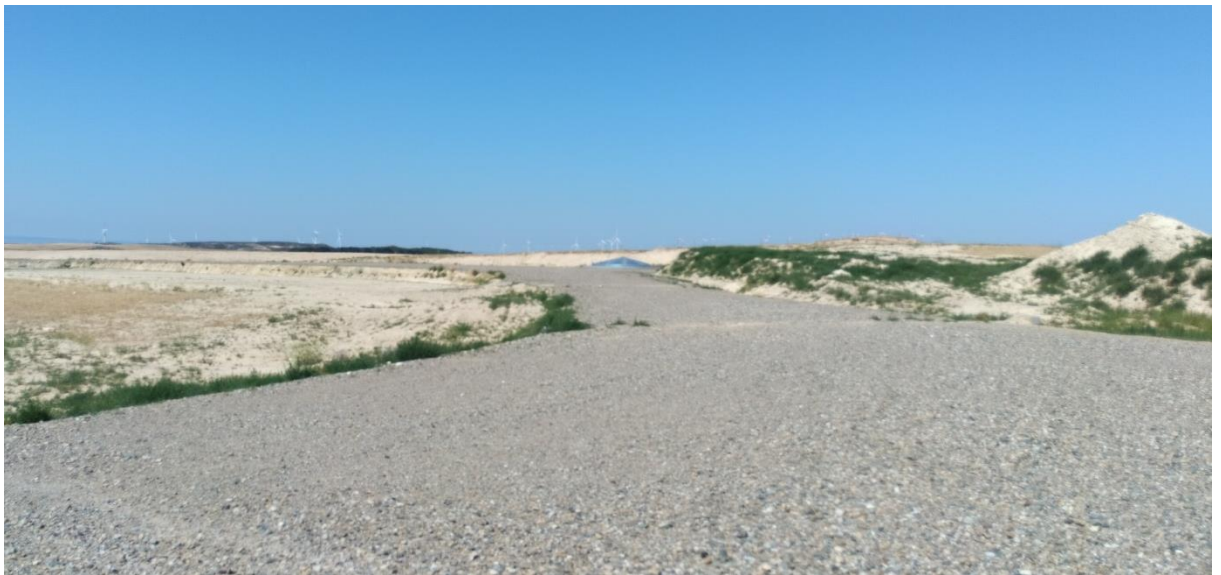
## PLATAFORMA DEL AEROGENERADOR SAR 01

**Situación a 21 de mayo de 2024 tras el séptimo mes de obras**

**Situación a 25 de junio de 2024 tras el octavo mes de obras**

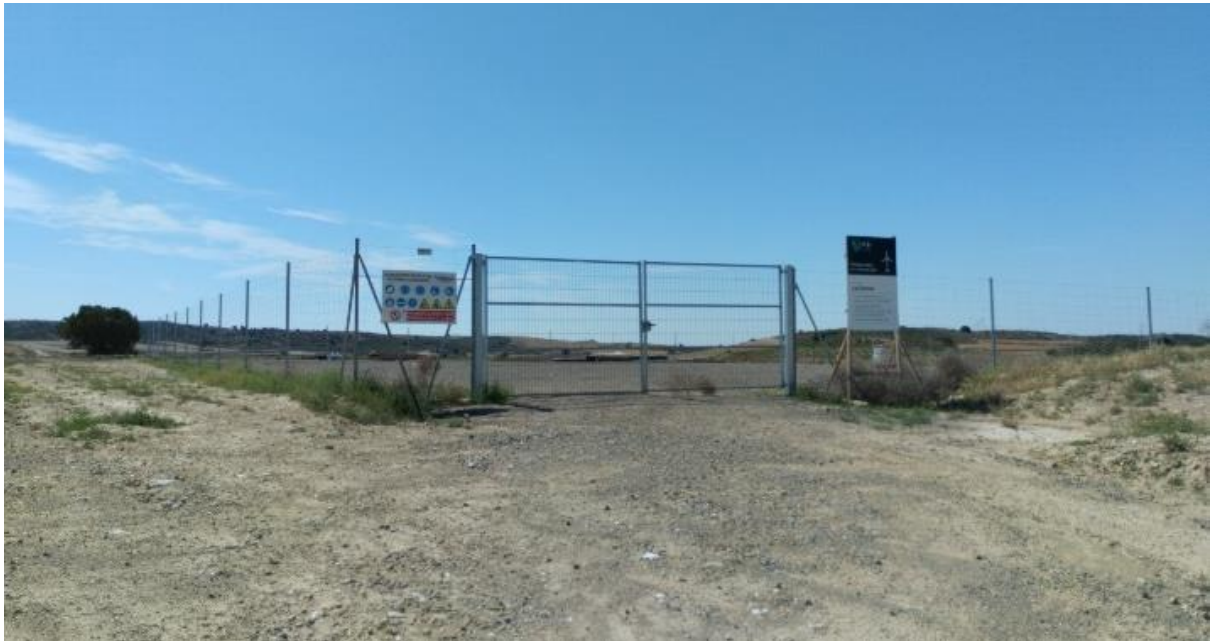
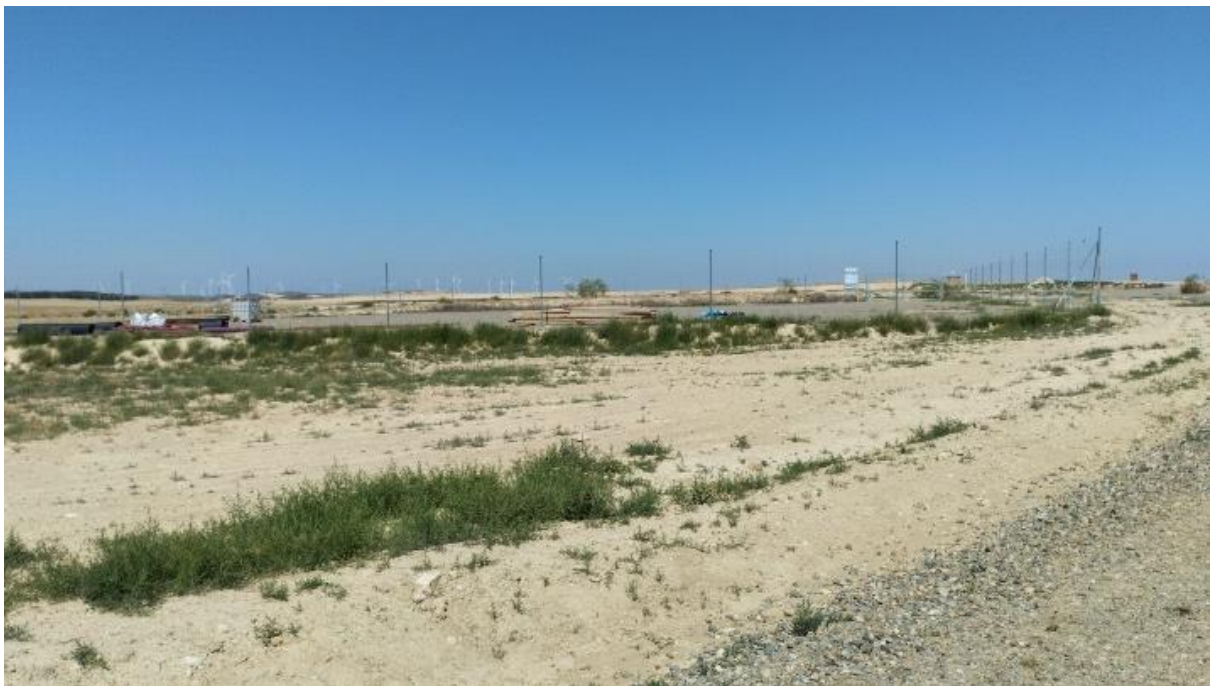
**CAMPA DE OBRAS (MUY PRÓXIMA A LA PLATAFORMA DEL AEROGENERADOR SAR 01)**

**Situación a 25 de junio de 2024 tras el octavo mes de obras**

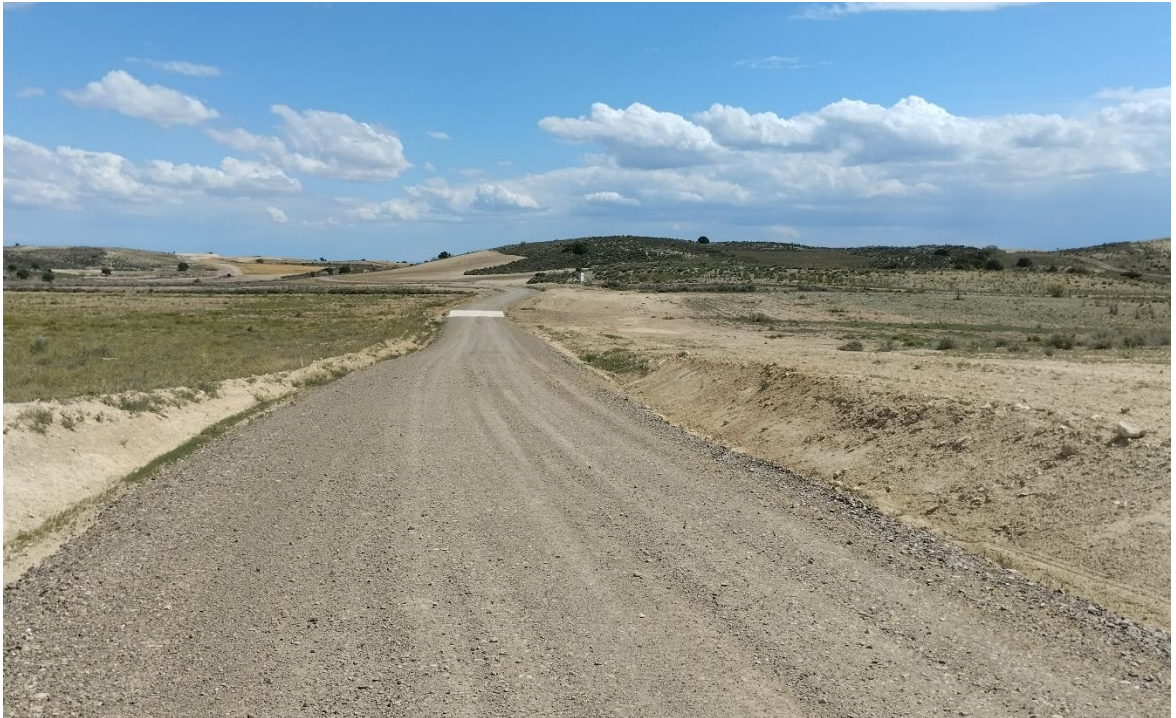
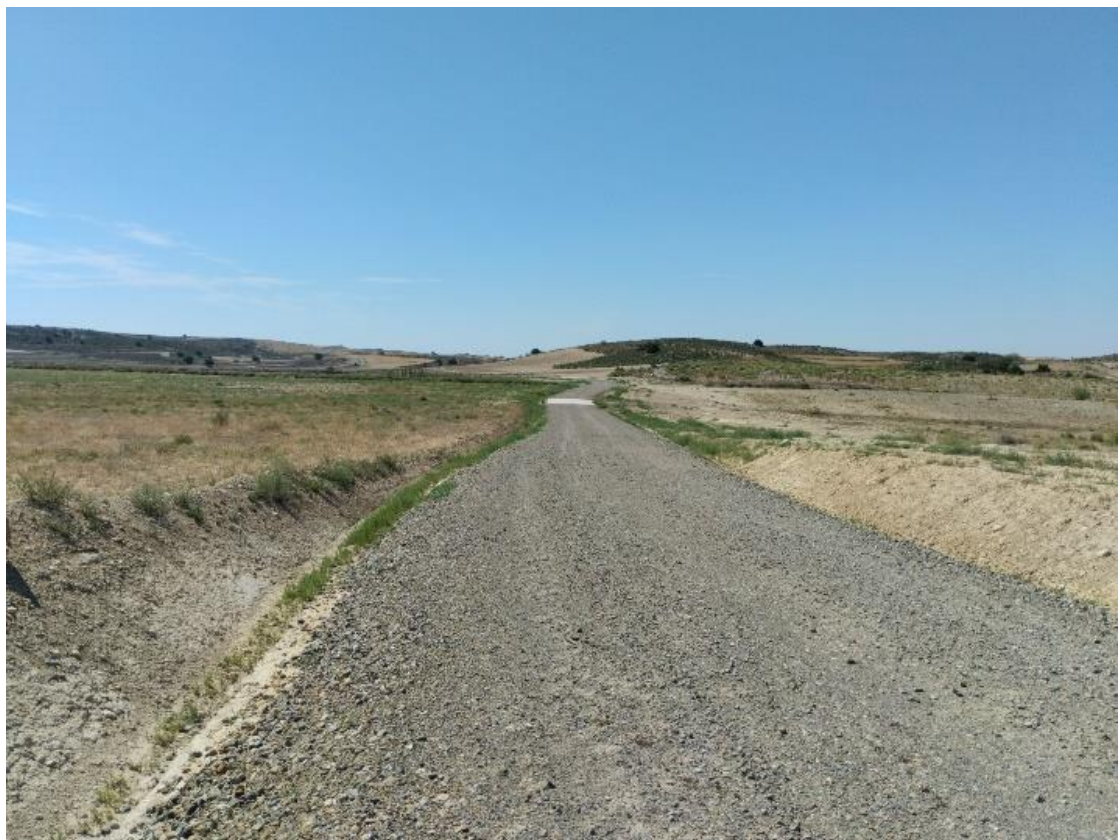
## VIAL PRINCIPAL DEL PE, ENTRE LOS AEROGENERADORES SAR 01 Y SAR 05

Situación a 21 de mayo de 2024 tras el séptimo mes de obras

Situación a 25 de junio de 2024 tras el octavo mes de obras

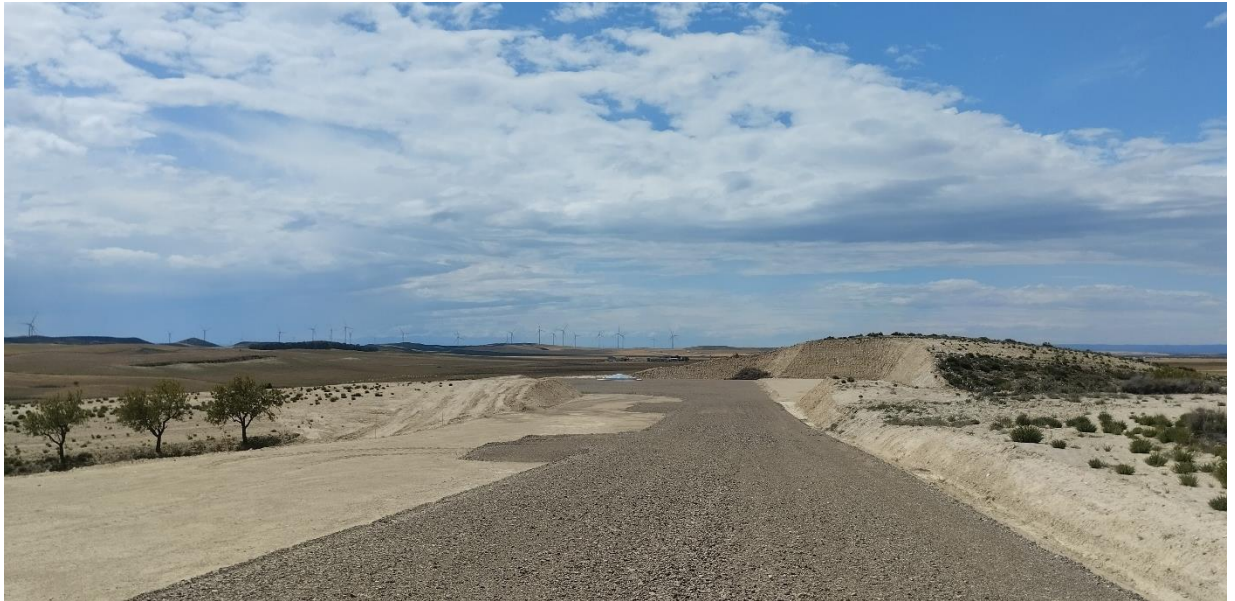
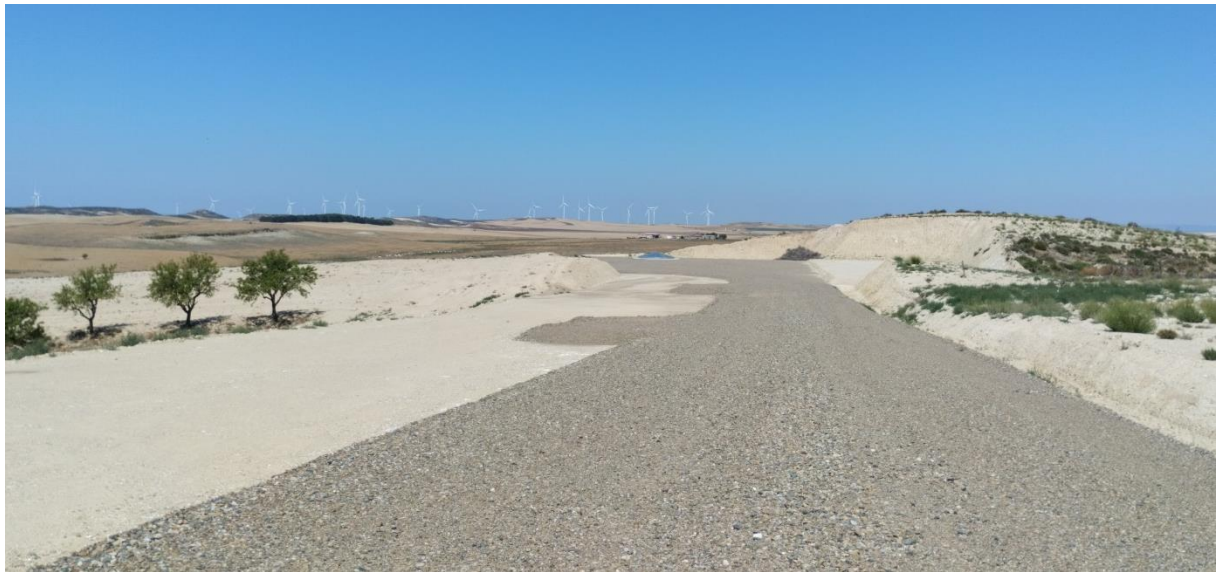
## PLATAFORMA DEL AEROGENERADOR SAR 05

**Situación a 21 de mayo de 2024 tras el séptimo mes de obras**

**Situación a 25 de junio de 2024 tras el octavo mes de obras**

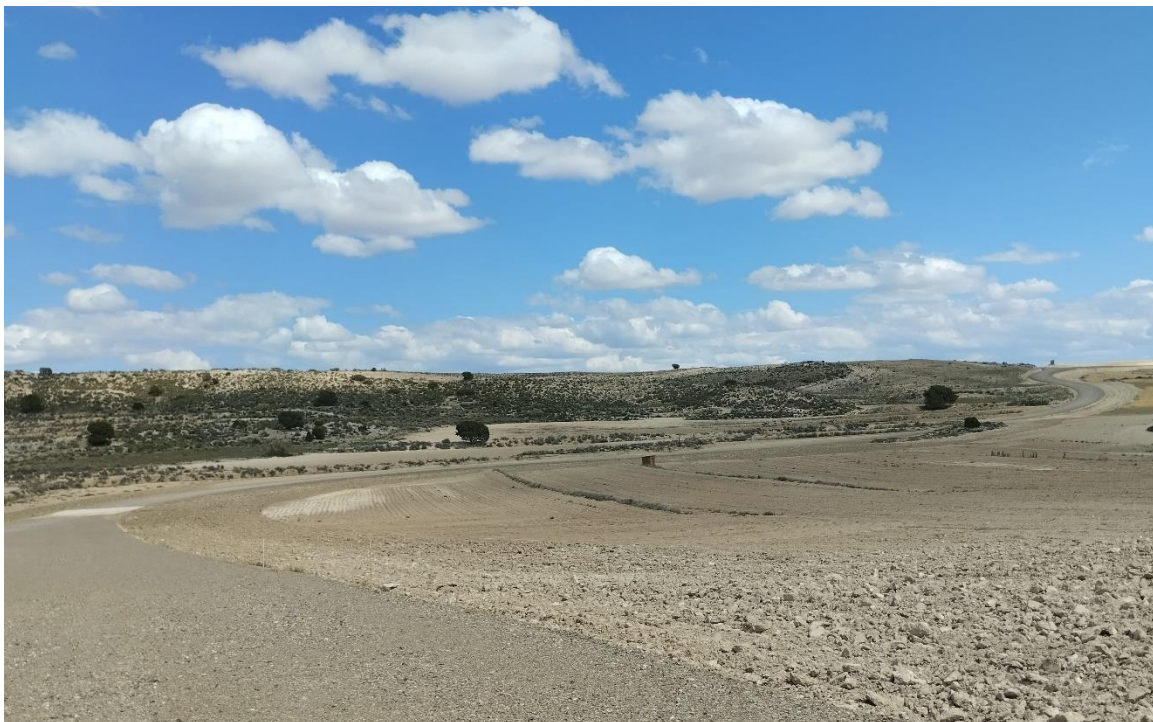
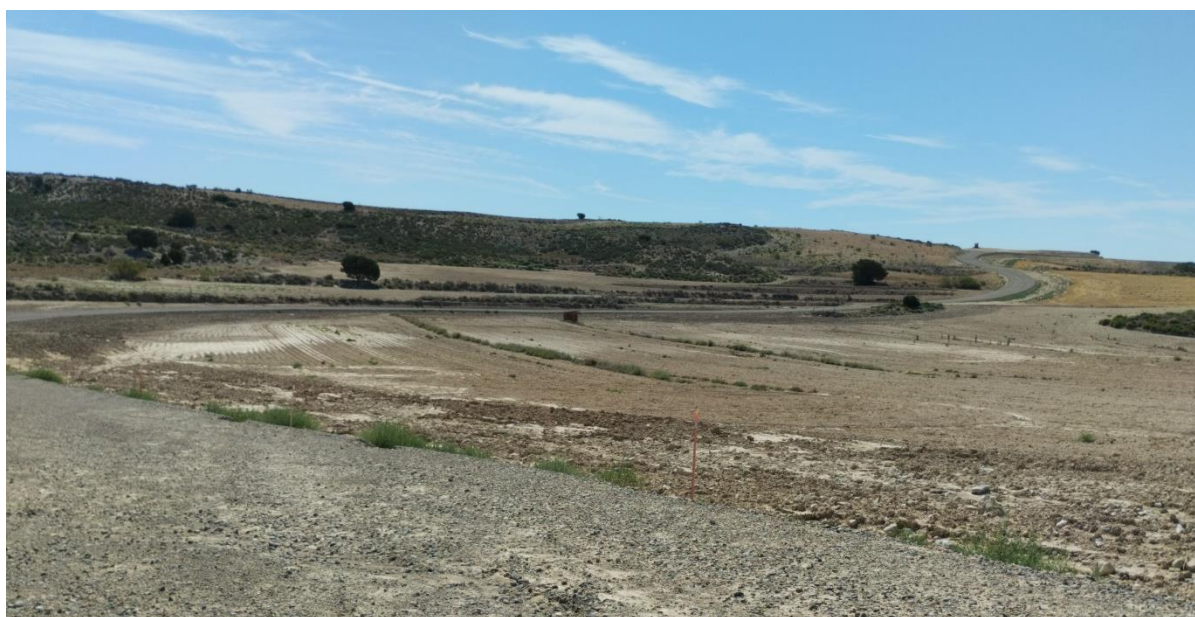
## VIAL PRINCIPAL DEL PE ENTRE LOS AEROGENERADORES SAR 05 Y SAR 04

Situación a 21 de mayo de 2024 tras el séptimo mes de obras

Situación a 25 de junio de 2024 tras el octavo mes de obras

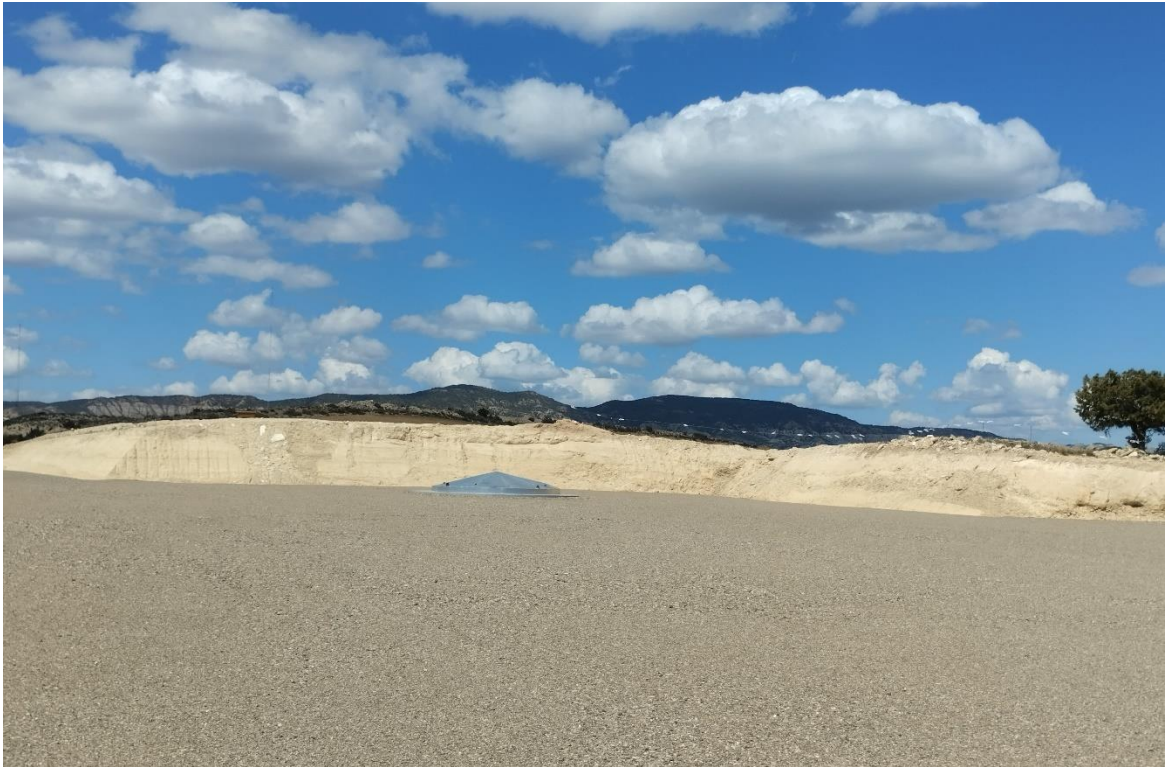
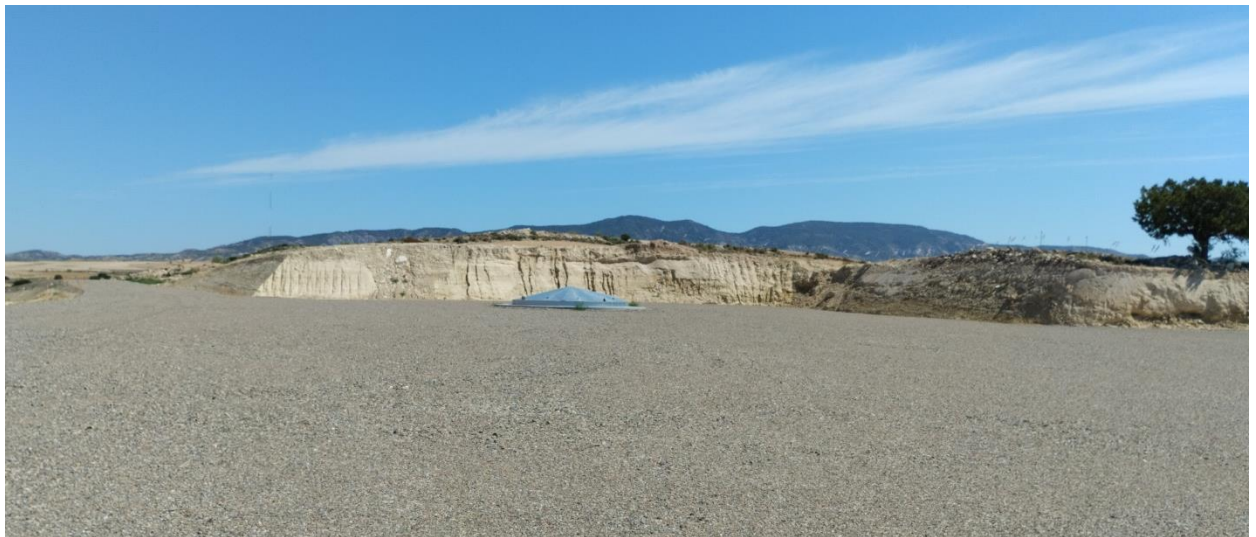
## PLATAFORMA DEL AEROGENERADOR SAR 04

**Situación a 21 de mayo de 2024 tras el séptimo mes de obras**

**Situación a 25 de junio de 2024 tras el octavo mes de obras**

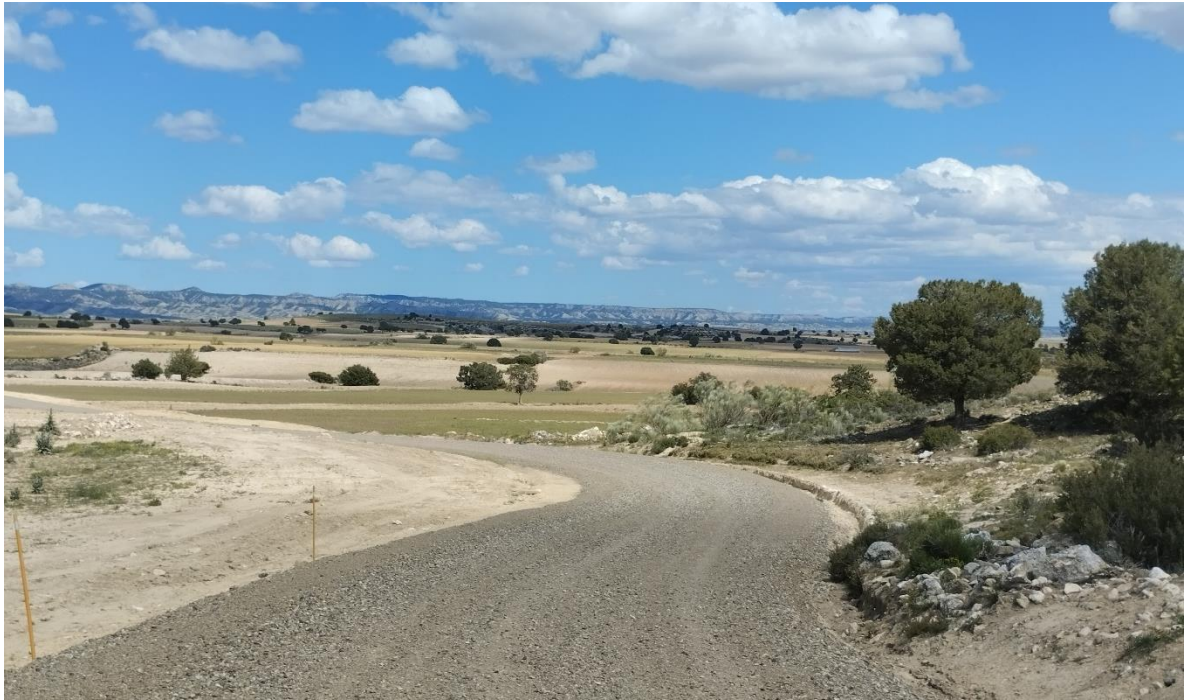
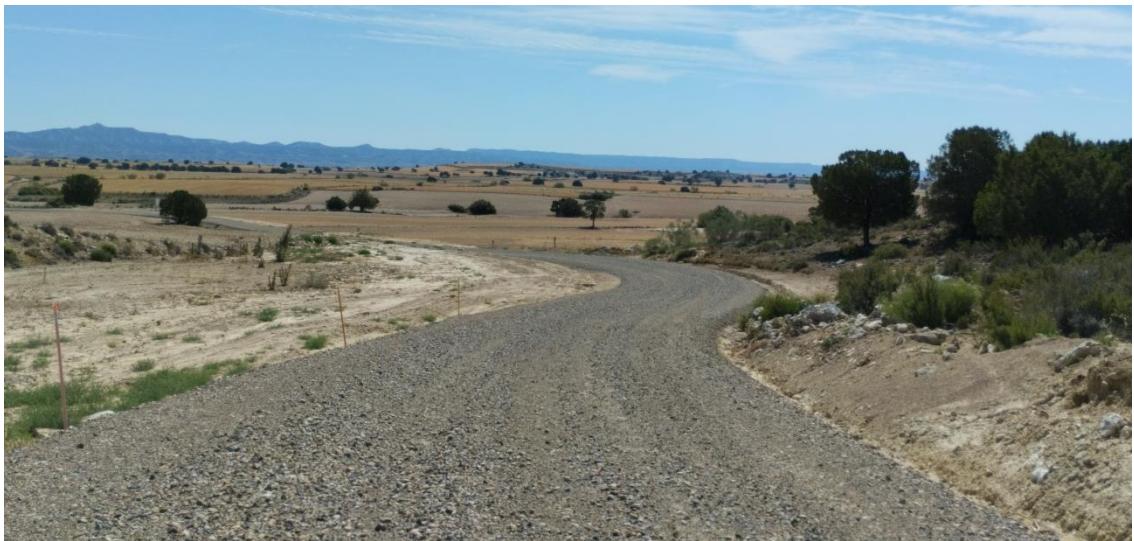
## VIAL PRINCIPAL DEL PE ENTRE LOS AEROGENERADORES SAR 04 Y SAR 03

**Situación a 21 de mayo de 2024 tras el séptimo mes de obras**

**Situación a 25 de junio de 2024 tras el octavo mes de obras**

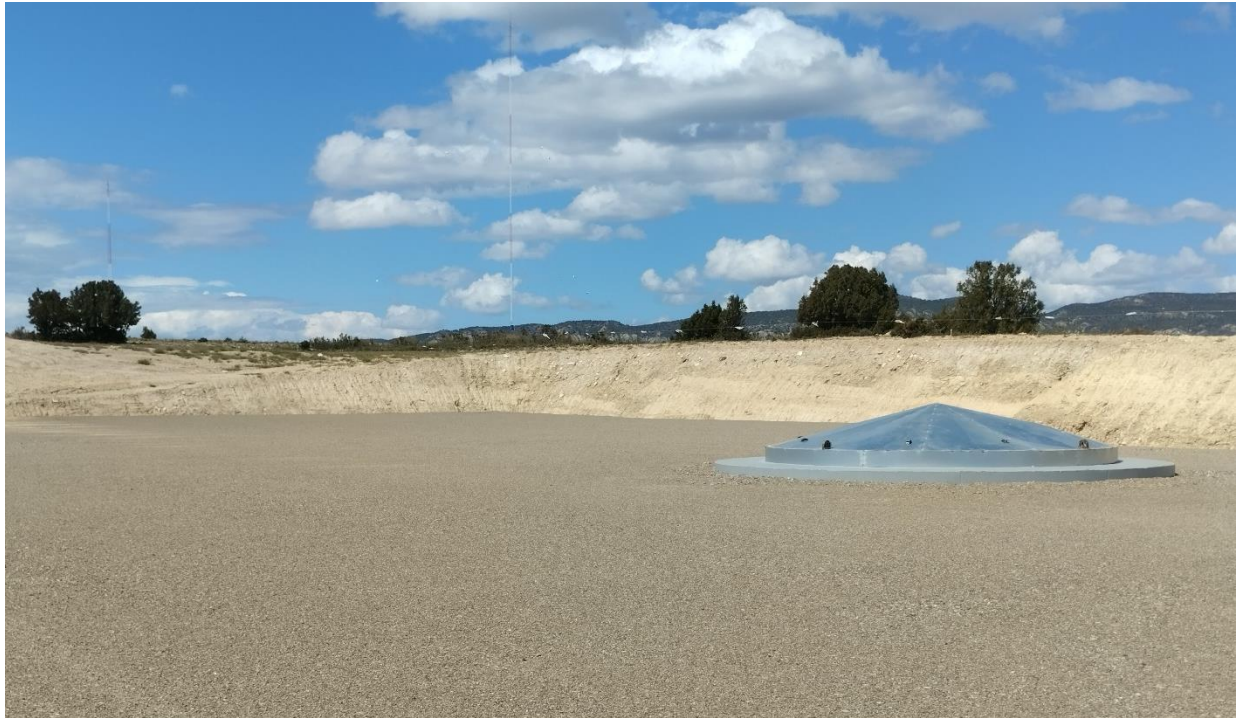
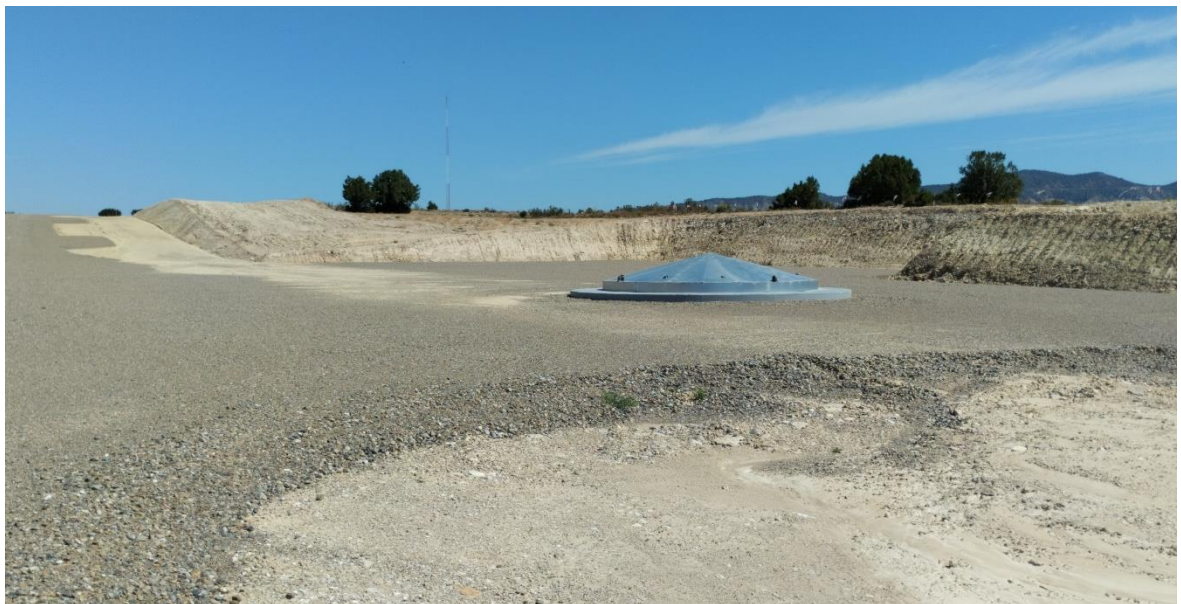
### PLATAFORMA DEL AEROGENERADOR SAR 03

Situación a 21 de mayo de 2024 tras el séptimo mes de obras

Situación a 25 de junio de 2024 tras el octavo mes de obras

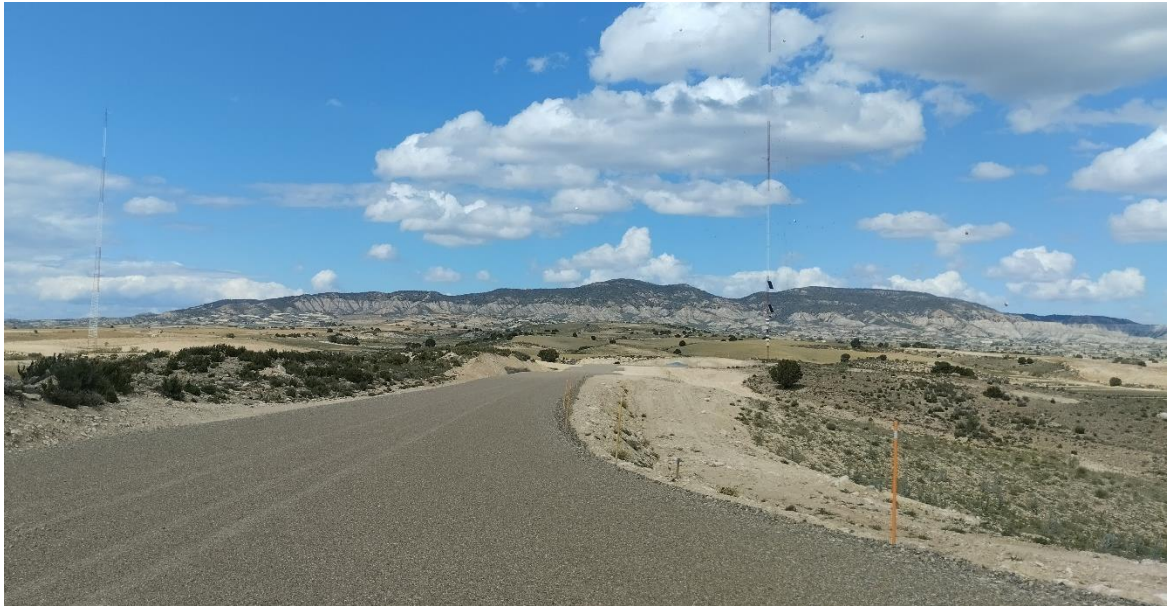
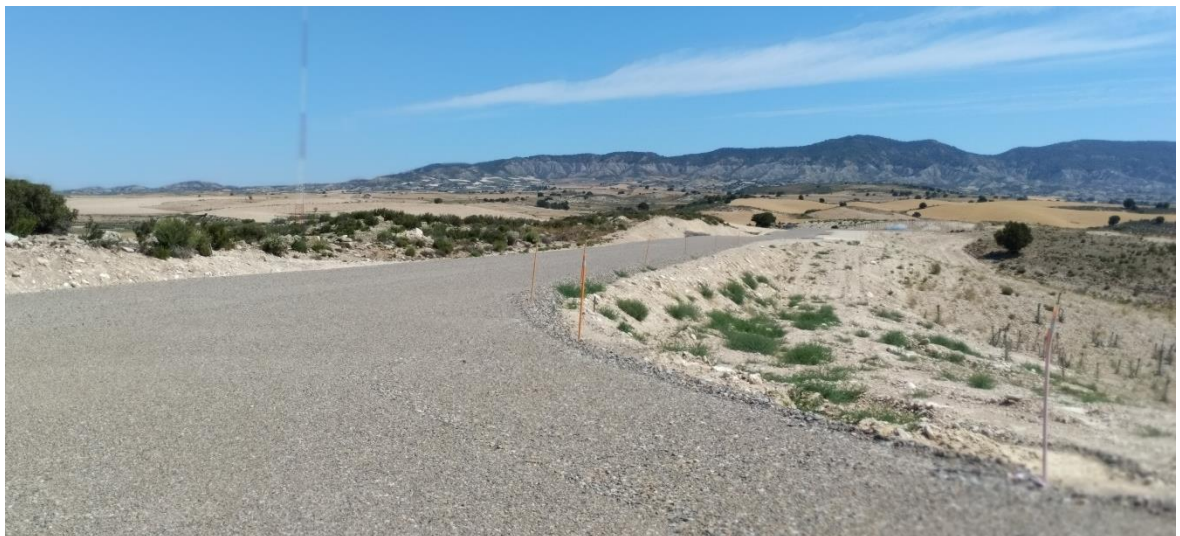
## VIAL PRINCIPAL DEL PE ENTRE LOS AEROGENERADORES SAR 03 Y SAR 02

**Situación a 21 de mayo de 2024 tras el séptimo mes de obras**

**Situación a 25 de junio de 2024 tras el octavo mes de obras**

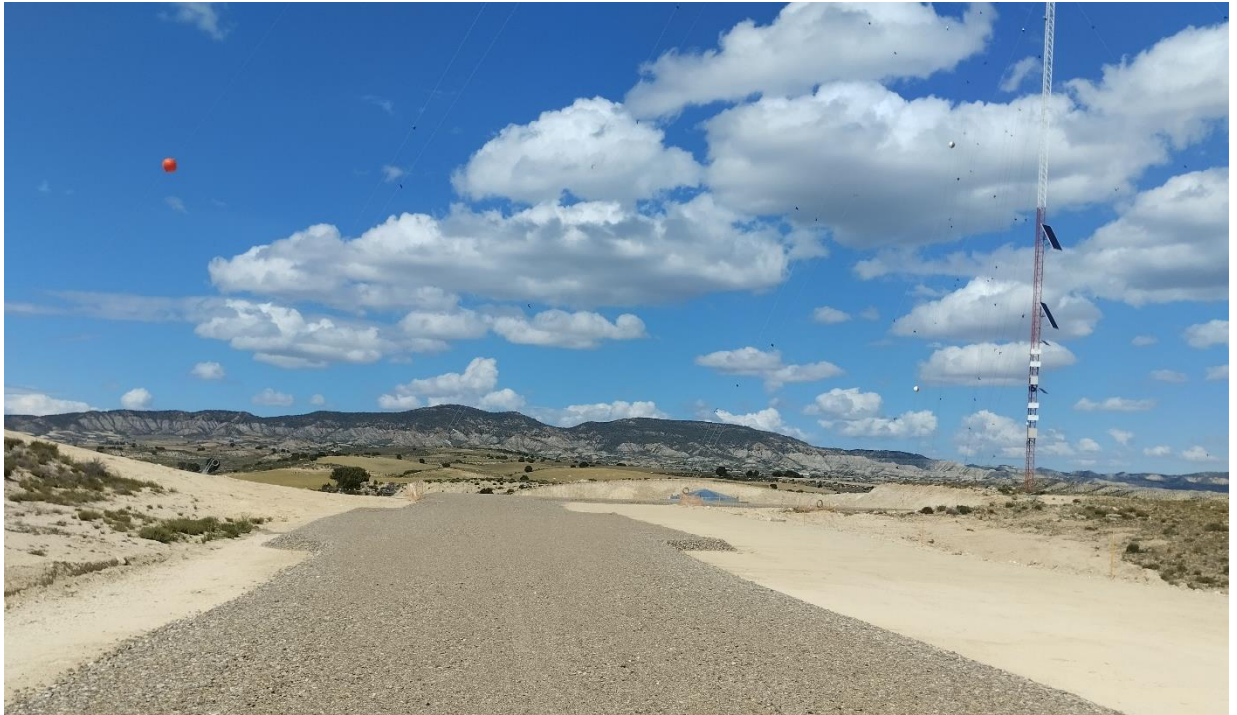
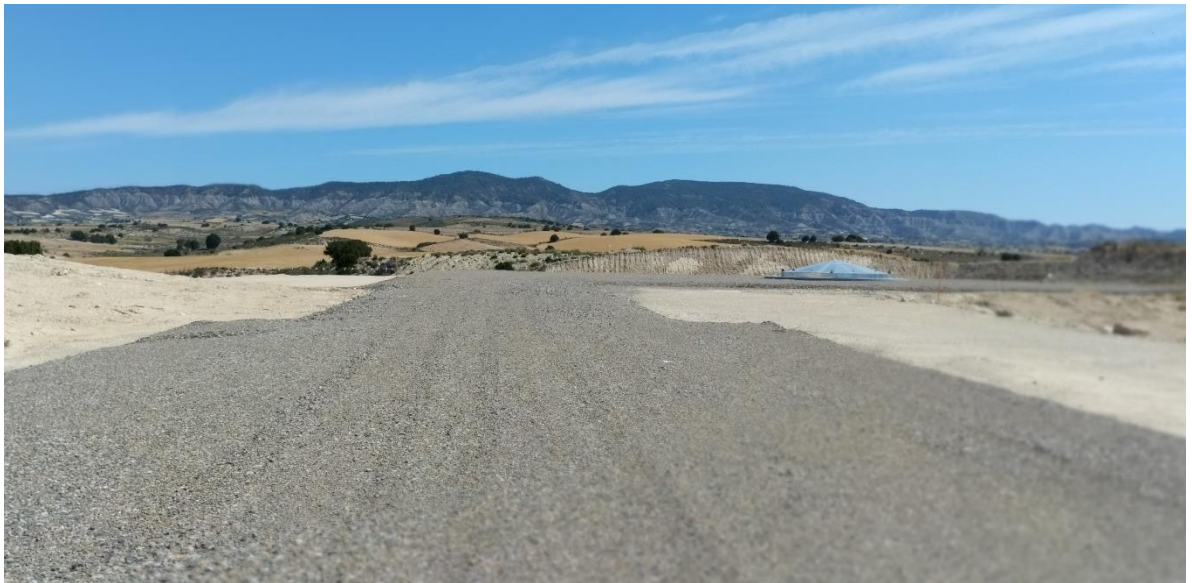
## PLATAFORMA DEL AEROGENERADOR SAR 02

Situación a 21 de mayo de 2024 tras el séptimo mes de obras

Situación a 25 de junio de 2024 tras el octavo mes de obras
