# PARQUE EÓLICO LAS SARDAS

## 8º INFORME MENSUAL DE VIGILANCIA AMBIENTAL

| <b>Informe de fase de:</b> | <b>CONSTRUCCIÓN</b> |
| <b>nº de informe y año de seguimiento:</b> | <b>INFORME nº 8 del AÑO 1</b> |

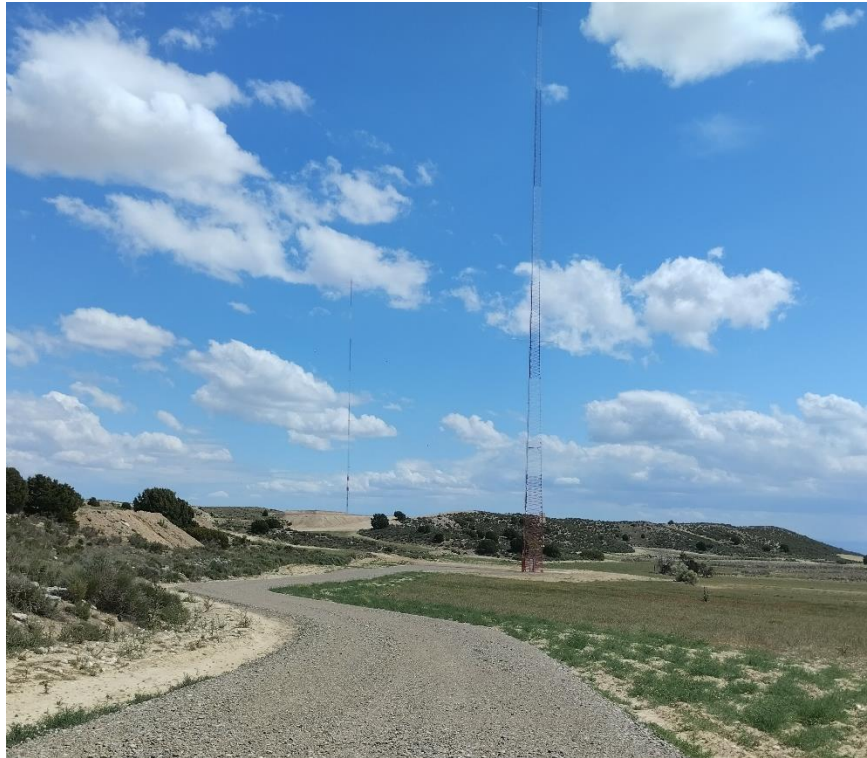
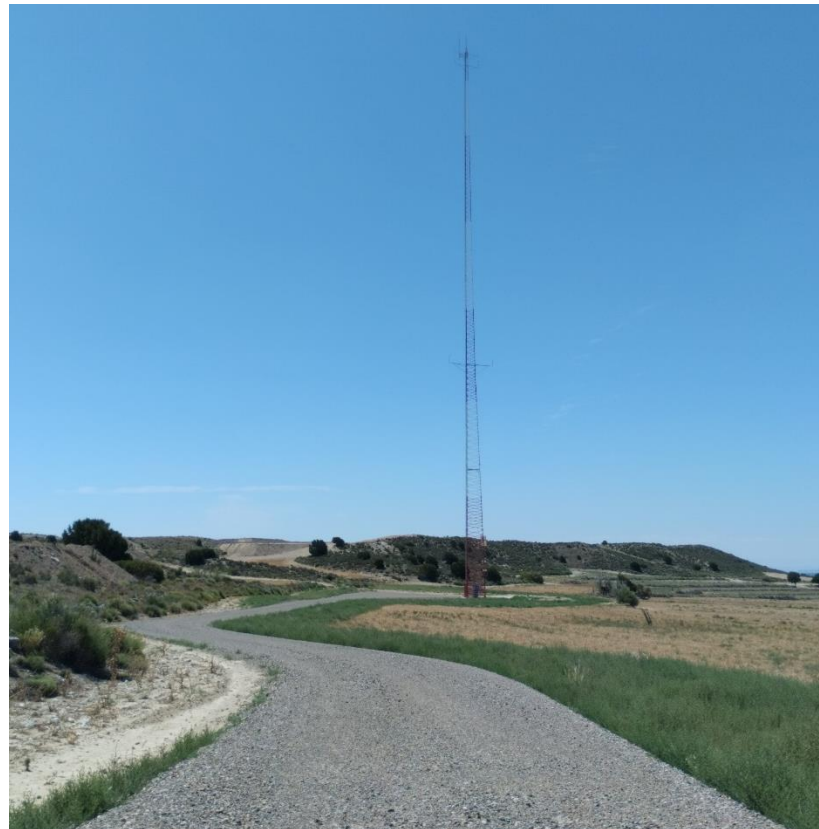
## TORRE METEOROLÓGICA PERMANENTE

Situación a 21 de mayo de 2024 tras el séptimo mes de obras

Situación a 25 de junio de 2024 tras el octavo mes de obras
