# PARQUE EÓLICO LAS SARDAS

## 13º INFORME MENSUAL DE VIGILANCIA AMBIENTAL

| Informe de fase de: | CONSTRUCCIÓN |
| Periodo que recoge el informe: | NOVIEMBRE 2024 |

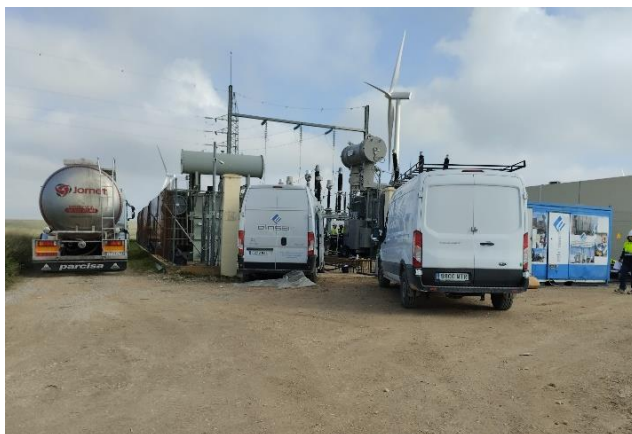
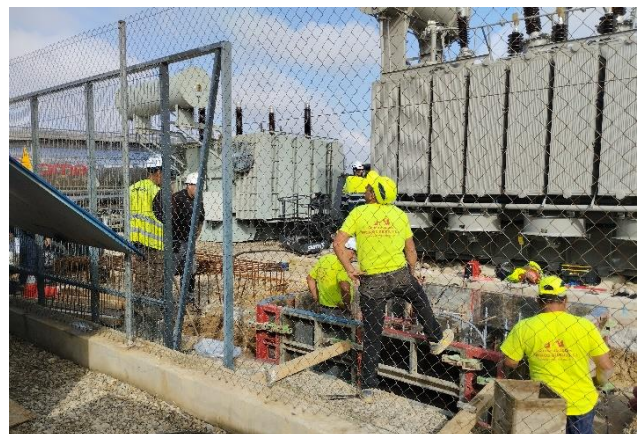
En la visita del 6 de noviembre se constató que las continuaban los trabajos de instalación del nuevo transformador (en la última visita de octubre, el día 31, se coincidió con su llegada). En el momento de la visita se procedía a realizar la descarga de aceite del transformador antiguo; trabajos realizados de forma correcta y sin incidentes.

Retirando aceite del trafo viejo y trabajando en la instalación del nuevo

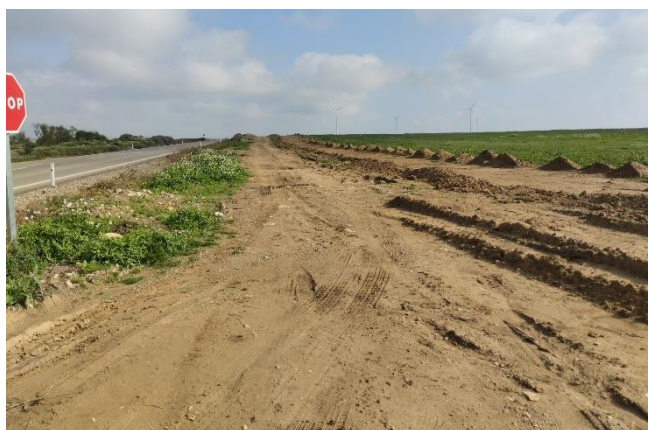
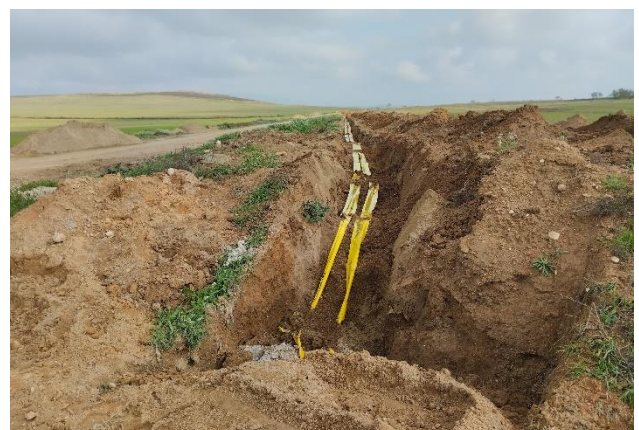
También avanzaban los trabajos en la zanja, en parte ya tapada (aunque pendiente de restauración), tendiendo los cables.

Sector central de la zanja, pendiente sólo de la restauración final; y tramo más cercano a la SET, donde se tienden cables

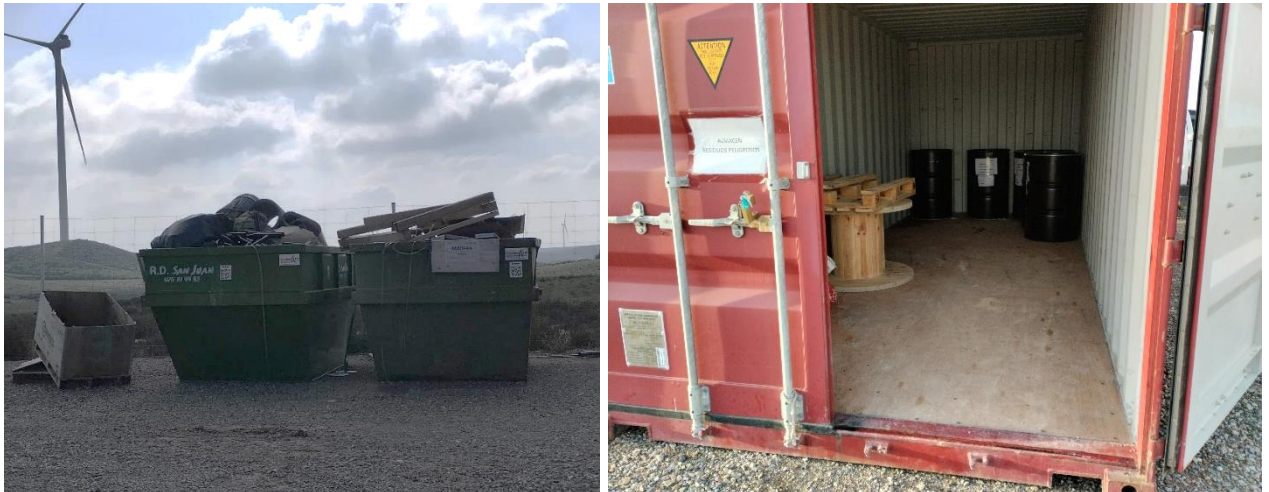
En cuanto al PE, en el momento de realizar la visita, los técnicos de 3 D Observer calibraban los dispositivos del SAR 05. La campa de obras continuaba en fase de desmantelamiento, quedando pendiente la gestión de los RNP acumulados (el punto limpio de RP seguía en orden, en la plataforma del SAR 01), y la reubicación de un nuevo punto limpio de RP hasta que concluyan las obras.

Últimos RNP en la campa, pendientes de gestionar, y punto limpio de RP en orden, en la plataforma del SAR 01

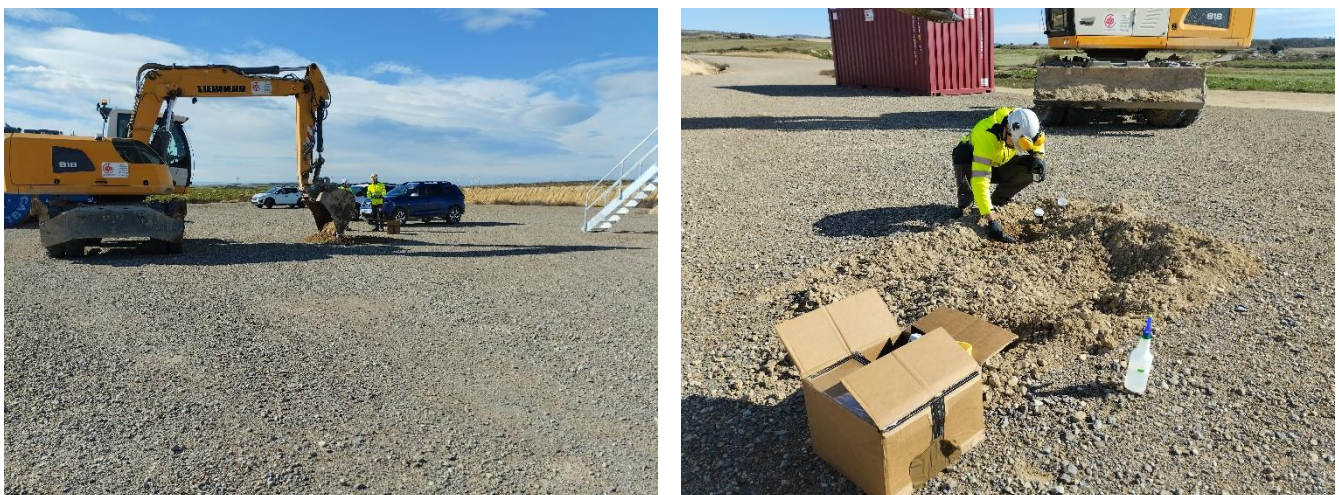
Durante la visita del día 12-11-24 la VAO acompañó a los técnicos (de la Sociedad Environmental Health and Safety Techniques S.L.), que tomaron muestras en los dos puntos de las plataformas de los aerogeneradores SAR 01 y SAR 03 en los que se produjeron derrames relevantes al terreno durante la fase de instalación. Tras la realización de los oportos análisis, y con fecha 09-12-24 (coincidiendo con la redacción del presente documento), dichos colaboradores remitieron a EDP informe en el que se concluye que los trabajos de limpieza y retirada de suelos residuos realizados en su momento fueron eficaces, y que no hay suelos contaminados.

Toma de muestras en el punto en el que se produjo el derrame en la plataforma del SAR 01

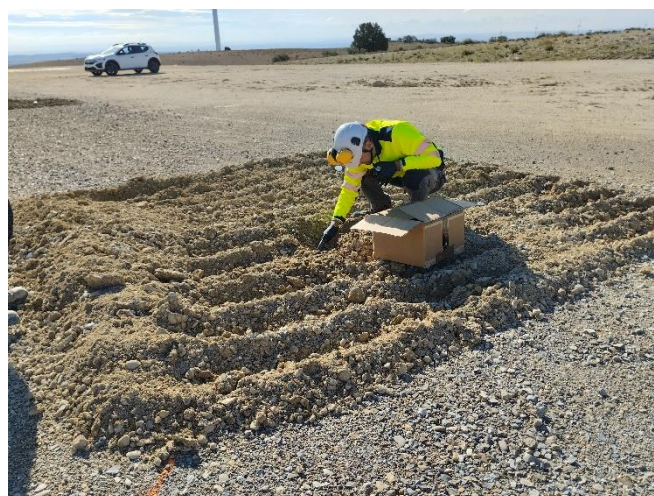
Toma de muestras en el punto en el que se produjo el derrame en la plataforma del SAR 03

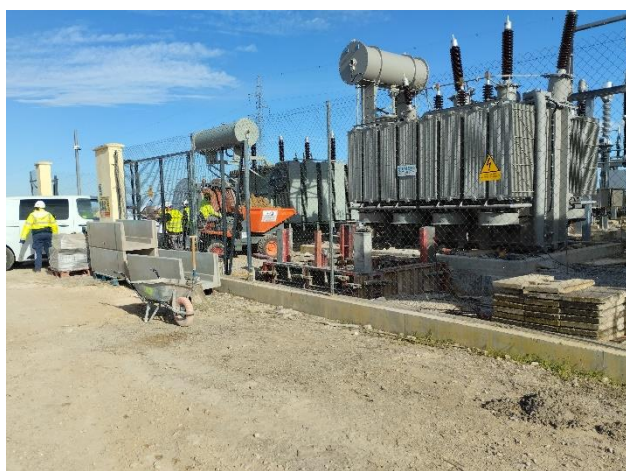
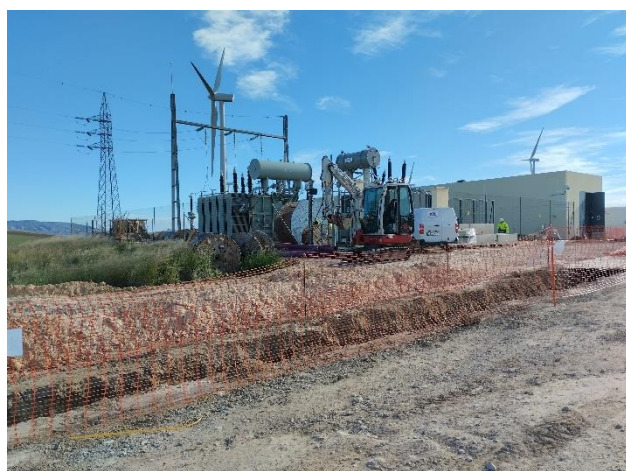
Por lo que respecta a las obras, propiamente dichas, durante la visita se constataron avances en la ejecución de la zanja, ya tapada en su mayor parte (aunque con la restauración pendiente), y en la remodelación de la SET.

Trabajos en la SET Virgen de La Peña y detalle del tramo de zanja de conexión con la misma.

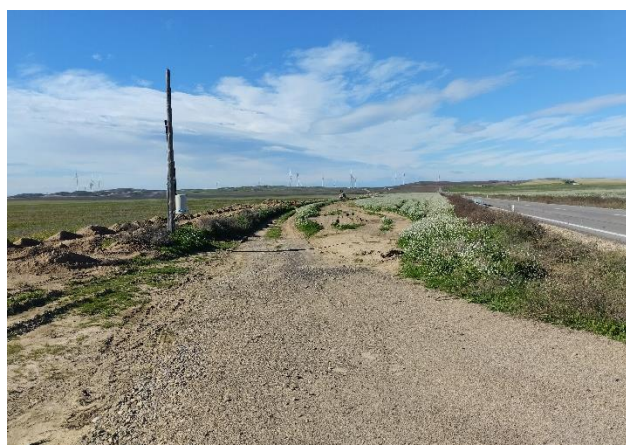
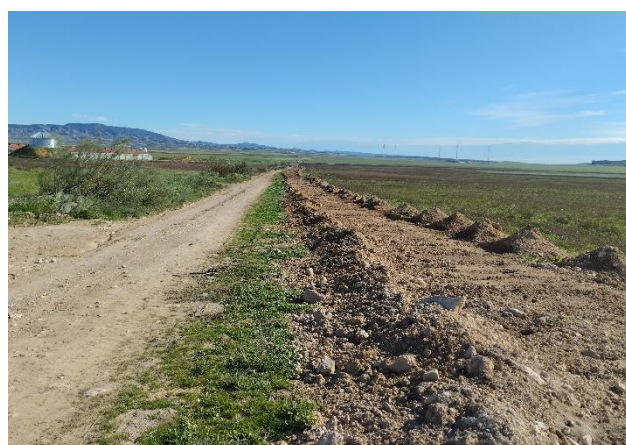
Estado de la zanja en su sector central -izda.- y final -dcha.- a falta ya sólo de la restauración.

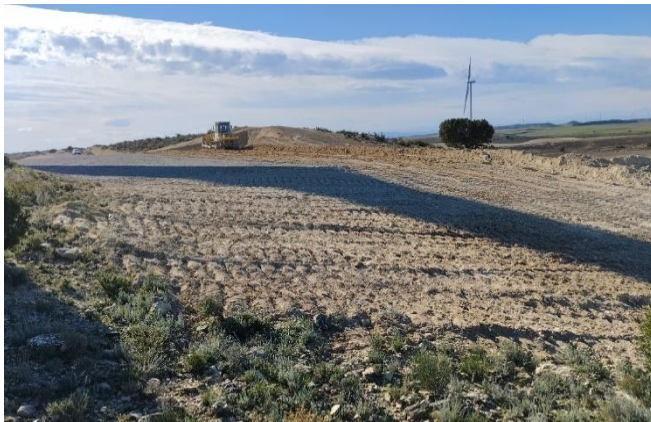
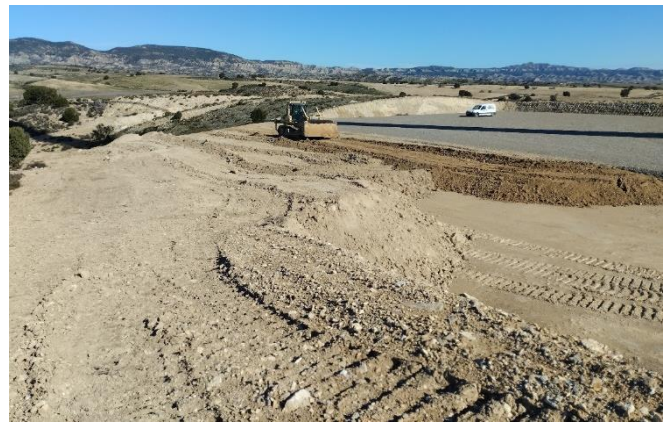
Como cuestión de mayor relevancia ambiental, señalar que comenzaron en el parque los trabajos de restauración morfológica. La VAO impartió una minuciosa inducción a los encargados de las obras y a los maquinistas que iban a realizar los trabajos, comprobando que, efectivamente, tenían asumidas las directrices definidas:

- La maquinaria sólo puede desplazarse por los viales, plataformas del PE y áreas ya afectadas por las obras que están siendo remodeladas, pero jamás por otros terrenos.
- Las tierras que están siendo recolocadas tampoco pueden verterse jamás sobre otros terrenos que los que ya han sido afectados por las obras.
- La recolocación de materiales ha de ajustarse rigurosamente a las indicaciones que se les transmita desde la Dirección de las Obras, desde la perspectiva de suavizar pendientes, eliminar aristas y homogeneizar terrenos, de manera que se consiga un acabado lo más "natural" posible.
- Las superficies acondicionadas no deben ser jamás compactadas, procurando que queden con la mayor esponjosidad posible.
- Las rocas y grandes piedras deberán colocarse siempre en las zonas basales de las áreas remodeladas, empleando la tierra vegetal reservada para las capas superiores.

Inicio de los trabajos de restauración morfológica en la plataforma auxiliar del SAR 02.

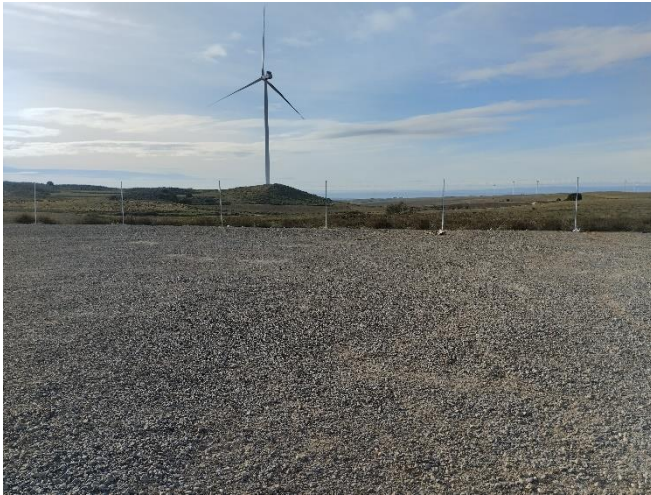
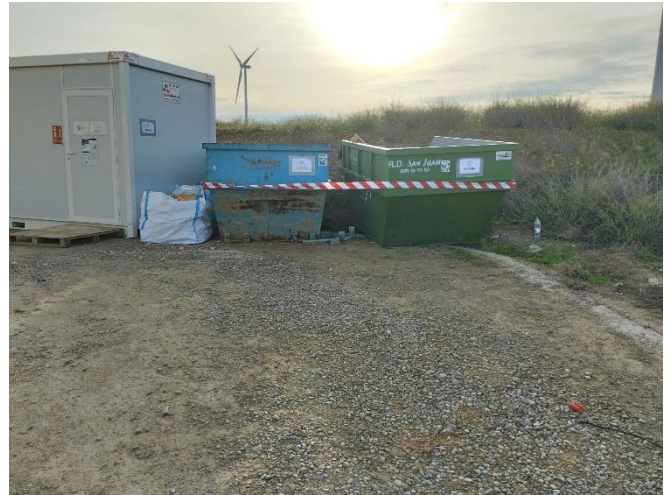
En la visita del día 20-11-24 pudo comprobarse que ya se habían retirado los contenedores de plásticos y maderas que había en la antigua campa de obras (donde ya sólo quedaban algunos materiales, que se emplearán en los remates finales), y se había instalado un nuevo punto limpio de RNP junto a las oficinas adyacentes a la SET, en el vial perimetral. El punto limpio de RP continuaba en la plataforma del SAR 01, operativo y en orden.

Campa de obras, ya sin contenedores, y nuevo punto limpio de RNP, junto a la SET Virgen de La Peña.

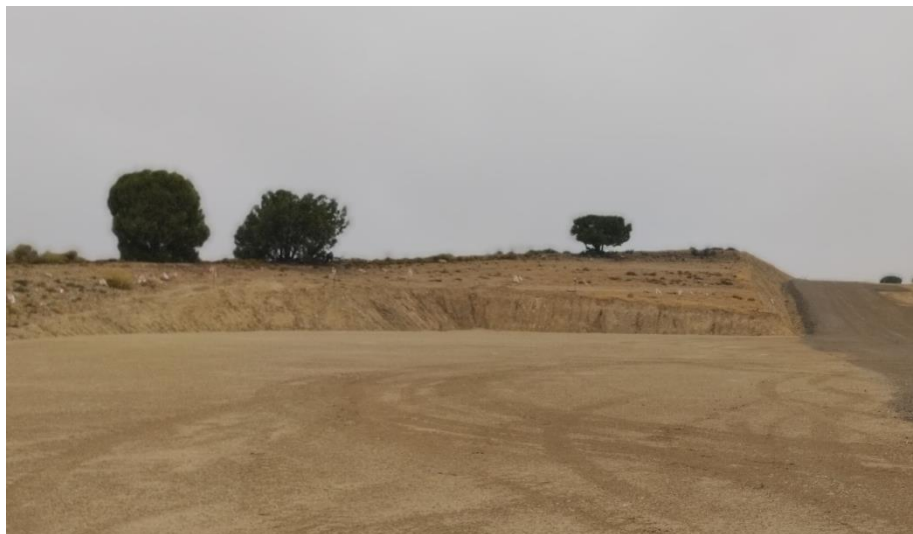
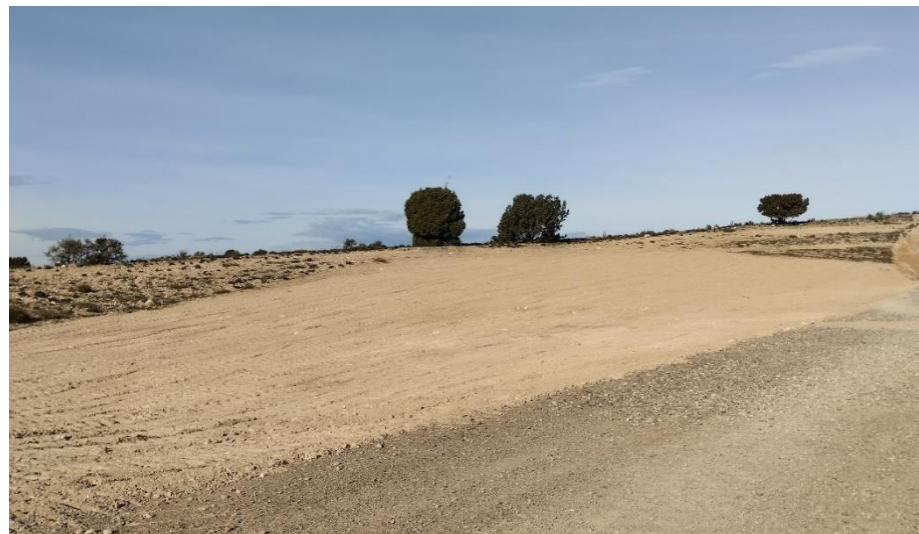
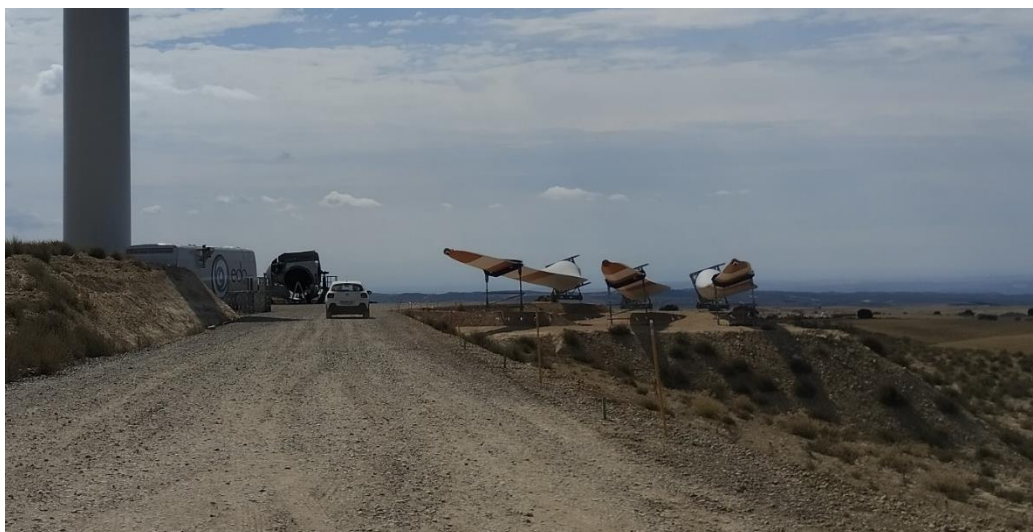
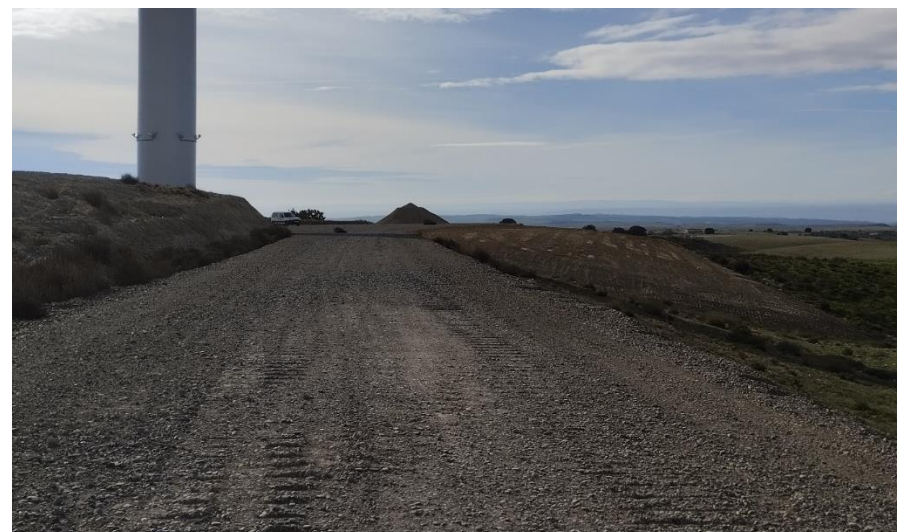
Donde se apreciaron avances más notables, y de mayor relevancia ambiental, fue en la restauración morfológica del parque, cuyos resultados, al menos hasta ese momento, podían calificarse como de excelentes: se estaba consiguiendo una integración óptima de los terrenos restaurados en su entorno, dejando además las superficies aptas para las tareas finales de revegetación, ya sea ésta la destinada a la renaturalización de los terrenos, o a su devolución a propietarios para que continúen desarrollando actividades agrícolas (dependiendo de cuál fuera la situación, antes del inicio de las obras), conforme a lo especificado en el Plan de Restauración Vegetal, presentado ante el INAGA antes del inicio de las obras.

A título de ejemplo, se muestran dos fotografías de enclaves especialmente afectados durante la ejecución de las obras, y su estado con la restauración morfológica ya muy avanzada (restauración morfológica aparte, aún quedan pendientes las revegetaciones para completar recuperación de estos terrenos).

Evolución de las plataformas auxiliares ejecutada para colocar temporalmente las palas de los aerogeneradores: arriba, SAR 03; abajo, SAR 04

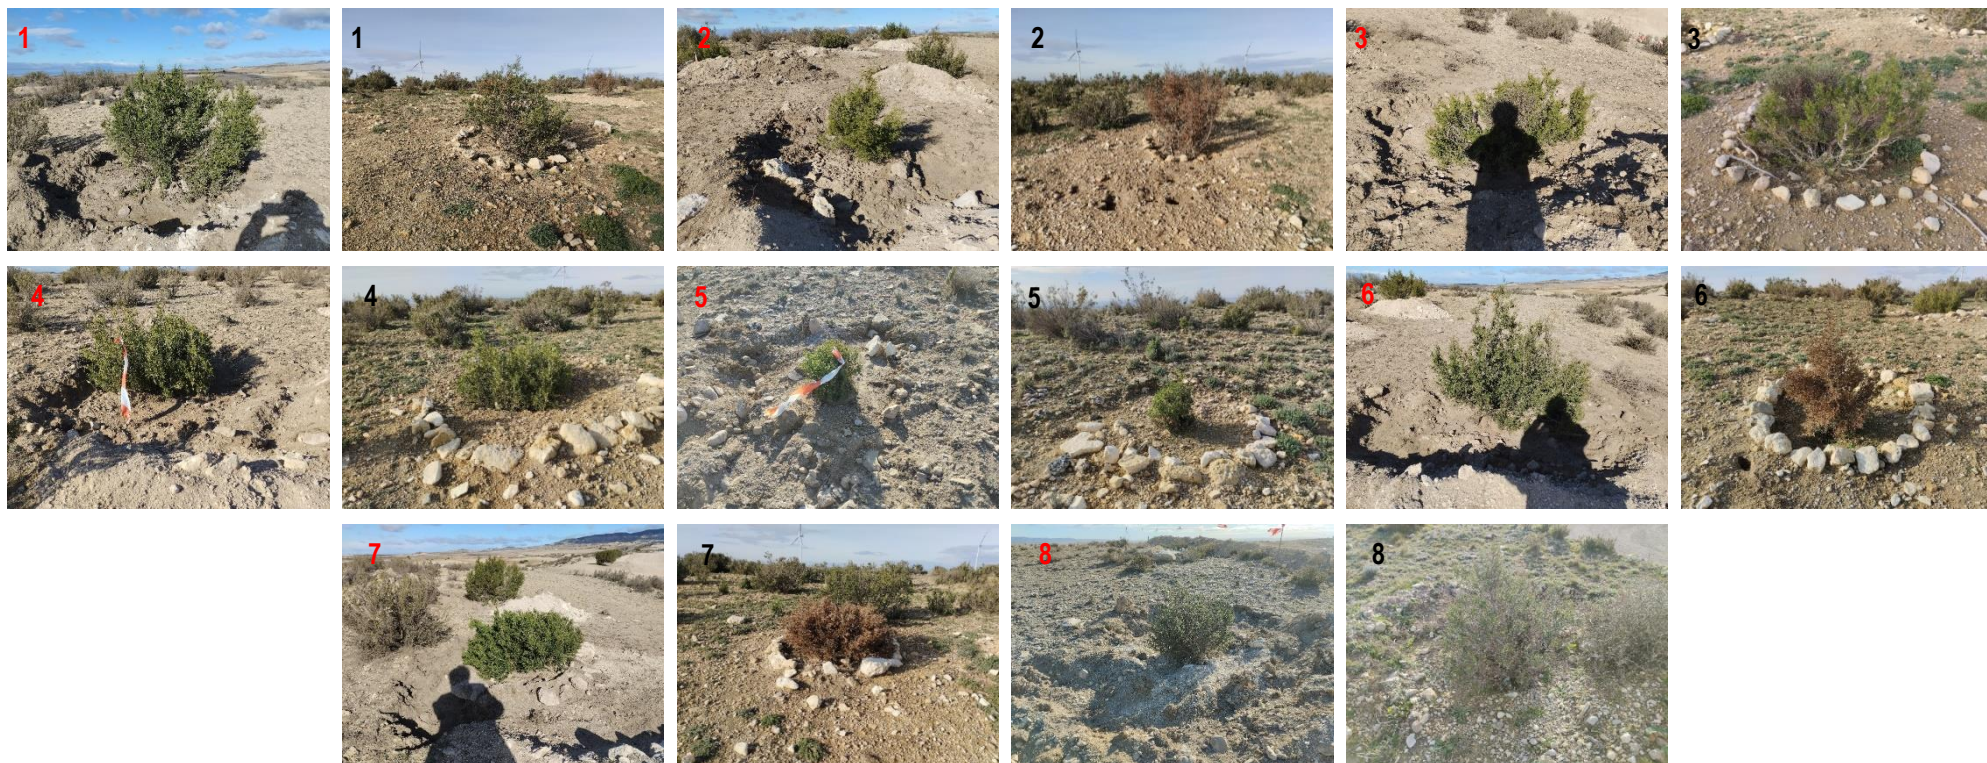
Durante esta visita se realizó una nueva y última revisión del estado de las sabinas trasplantadas, cuyas conclusiones cabe ya entender como definitivas, un año después de realizados los trasplantes: de los 8 realizados, cinco han sido exitosos y tres fallidos, lo que supone un 62,5% de éxito; porcentaje que se considera totalmente aceptable, especialmente si se tiene en cuenta la relativa entidad de los ejemplares.

Cada número se corresponde con el asignado a cada uno de los 8 ejemplares trasplantados. En rojo, se muestra su estado tras realizarse el trasplante, el 20-11-23. En negro, su estado un año después, el 20-11-24

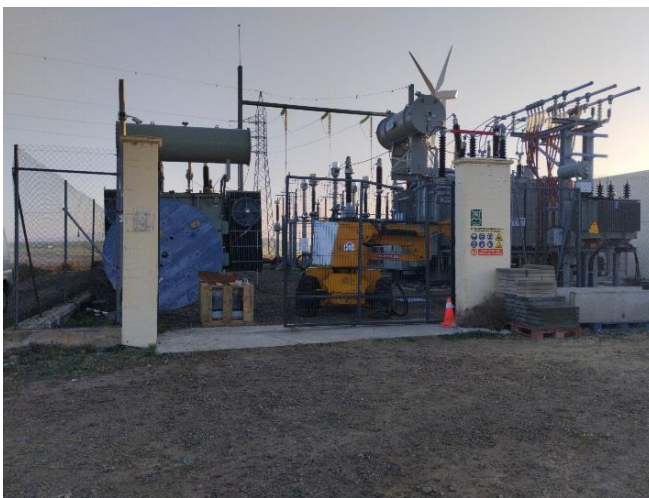
En la SET, donde básicamente se realizan trabajos eléctricos, se iniciaban los trabajos de restauración de la pequeña zona afectada por el acopio de tierras y materiales de construcción, situada junto al acceso principal y adyacente a un campo de labor. Faltaba aún retirar de ahí algunos materiales y el contenedor de escombros.

Trabajos en la SET e inicio de la restauración de la zona de acopios adyacente.

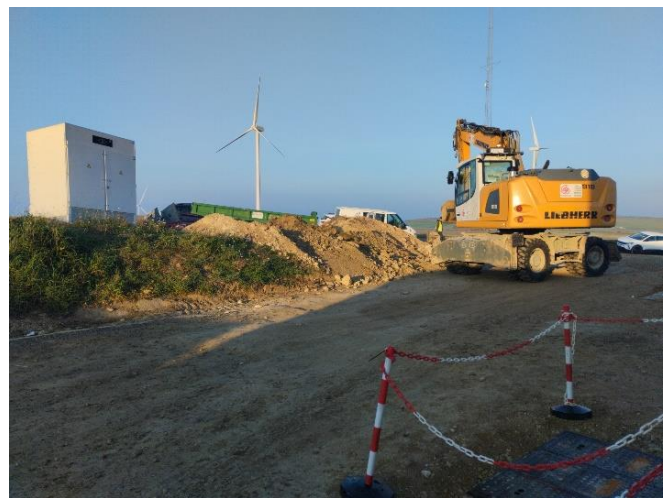
Ya estaba tapada toda la zanja de conexión PE-SET (excepto en los puntos de los empalmes), y sólo faltaba la restauración morfológica final.

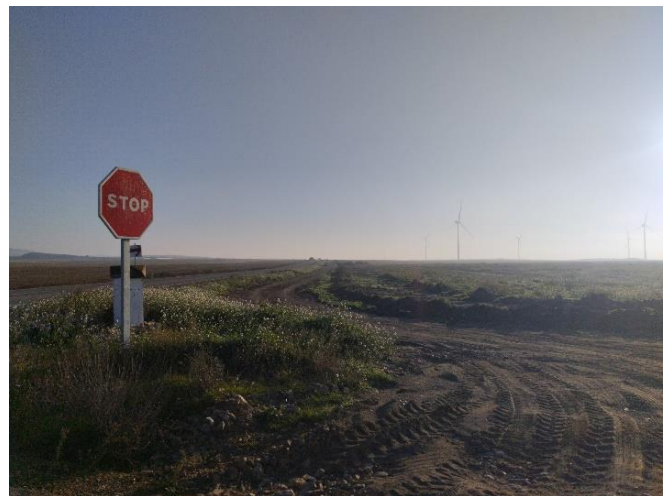
Sector central -izda.- y final -dcha.- de la zanja de conexión PE-SET, a falta sólo de restauración

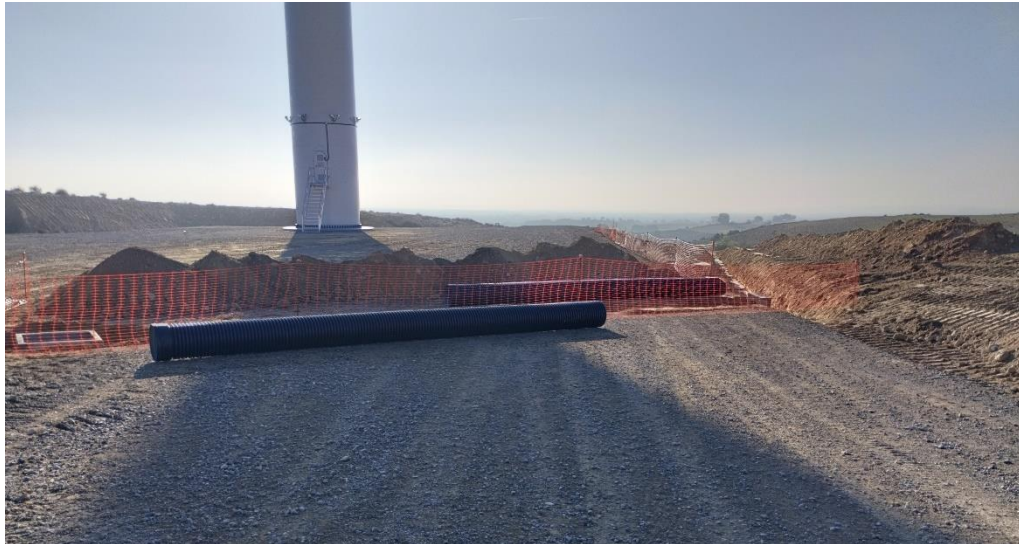
En el parque, propiamente dicho, además de proseguir con excelentes resultados la restauración morfológica, se ejecutaban unos últimos remates, colocando algunos dispositivos de drenaje

complementarios: algunas ODT, un pequeño badén, accesos a fincas con tubos salva cunetas, etc. También estaba pendiente el extendido por los viales del parque de la zahorra que había en las plataformas auxiliares y zonas de giro desmanteladas.

Colocación de una ODT en el extremo norte de la plataforma del SAR 03

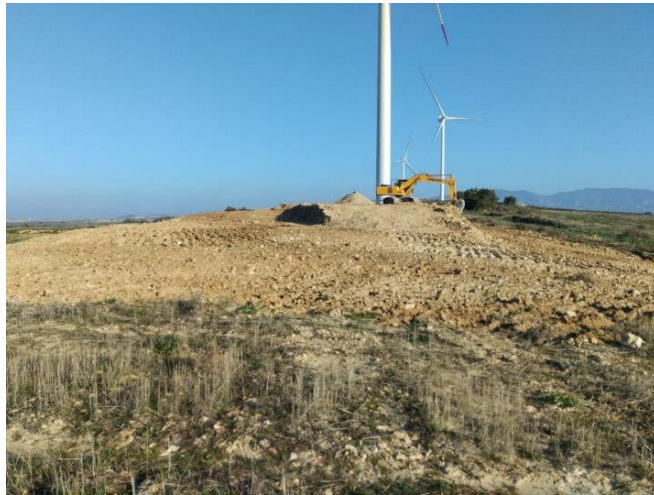
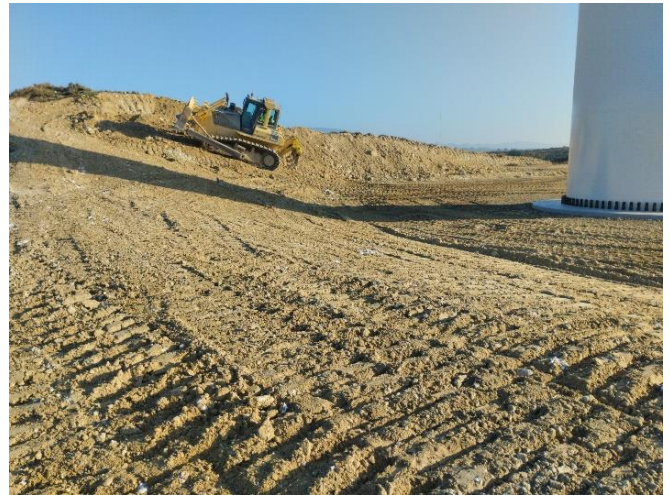
Izda., plataforma auxiliar del SAR 04, en fase de desmantelamiento; dcha., restauración morfológica de la plataforma auxiliar del SAR 05.

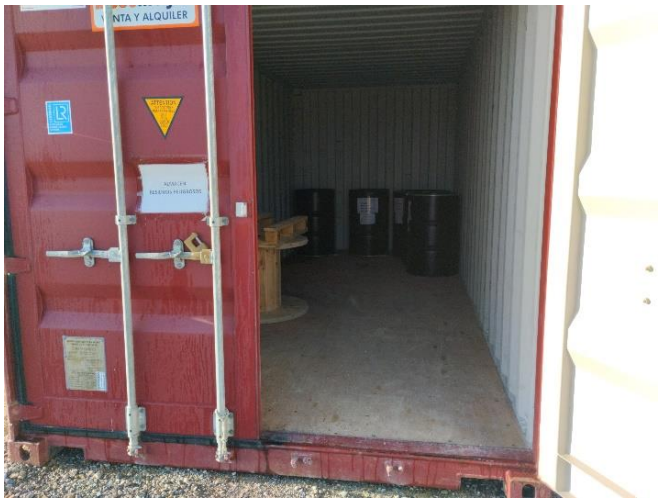
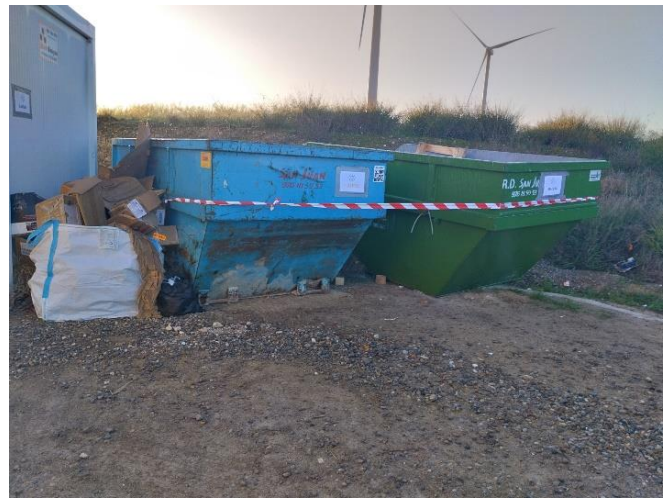
La gestión de residuos continuaba siendo correcta, con el punto limpio de RP instalado en la plataforma del SAR 01, y el de RNP junto a la SET.

Punto limpio de RP, en la plataforma del SAR 01, y de RNP, junto a la SET

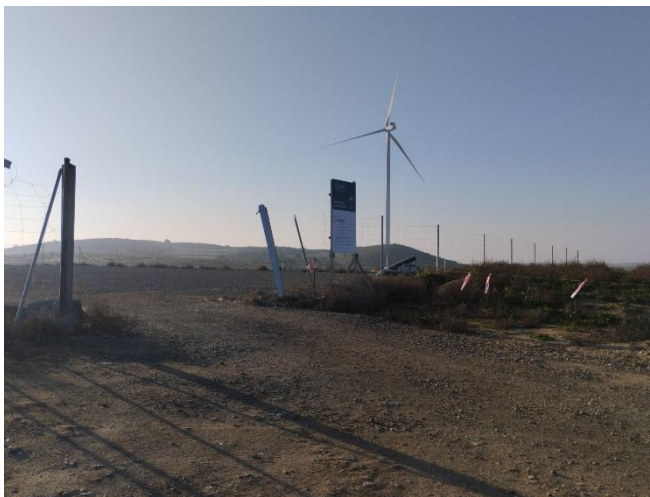
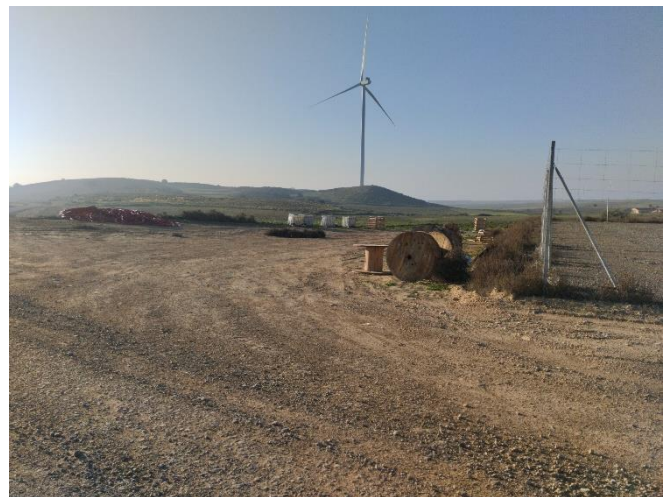
También seguía pendiente el desmantelamiento de la campa de obras y zona auxiliar anexa, en donde ya tan sólo quedaban algunos últimos restos de materiales.

Campa de obras y zona auxiliar anexa
