PARQUE EÓLICO LAS SARDAS

14º INFORME MENSUAL DE VIGILANCIA AMBIENTAL

Nombre de la instalación:	Parque Eólico Las Sardas
Provincia/s ubicación de la instalación:	TM de Farlete (Zaragoza)
Nombre del titular:	EDP Renovables España, S.L.U.
CIF del titular	B-91115196
Nombre de la empresa de vigilancia	SC Asesores Ambientales, S.L.
Tipo de EIA	Evaluación de Impacto Ambiental (Ordinaria)
Informe de fase de:	CONSTRUCCIÓN
Periodicidad del informe según DIA:	MENSUAL
Año de seguimiento nº:	AÑO 2
nº de informe y año de seguimiento:	INFORME nº 2 del AÑO 2
Periodo que recoge el informe:	DICIEMBRE 2024

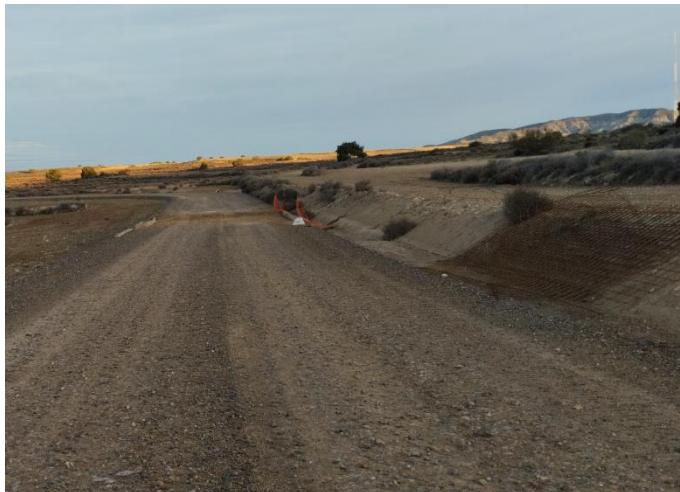
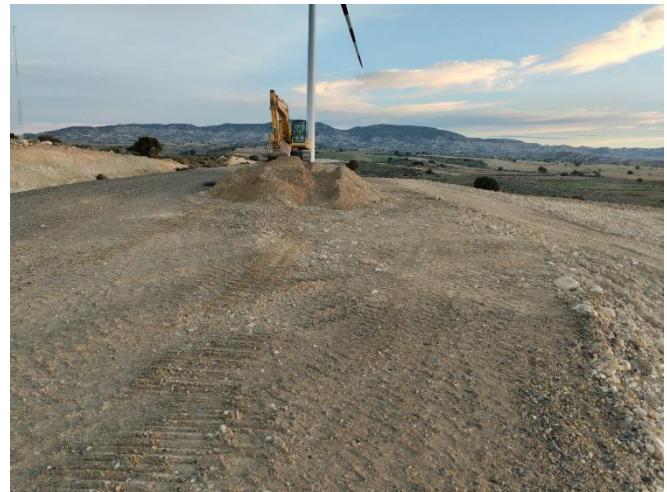
En la visita del día 5 de diciembre pudo comprobarse que las obras avanzan hacia su final, centradas en ajustes eléctricos en la SET y en la restauración morfológica del PE, en donde estaban colocando algunos dispositivos de drenaje complementarios, siendo inminente el comienzo del extendido por los viales del parque de la zahorra que había en las plataformas de palas y zonas de giro desmanteladas.

Izda., ejecutando un pequeño badén. Dcha., preparando acopio de zahorra para su extendido por los viales

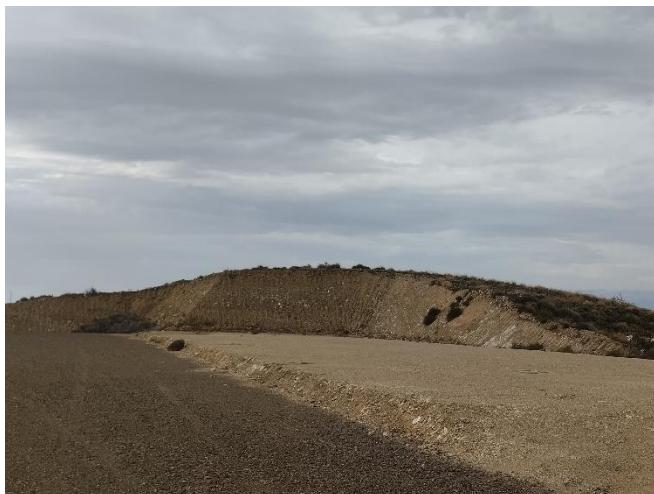
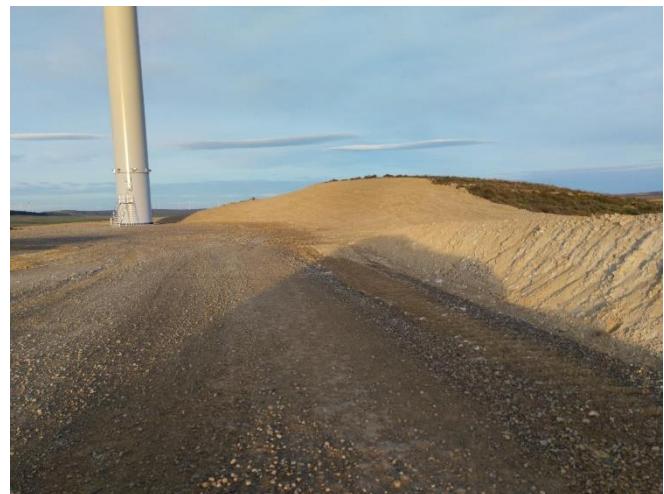
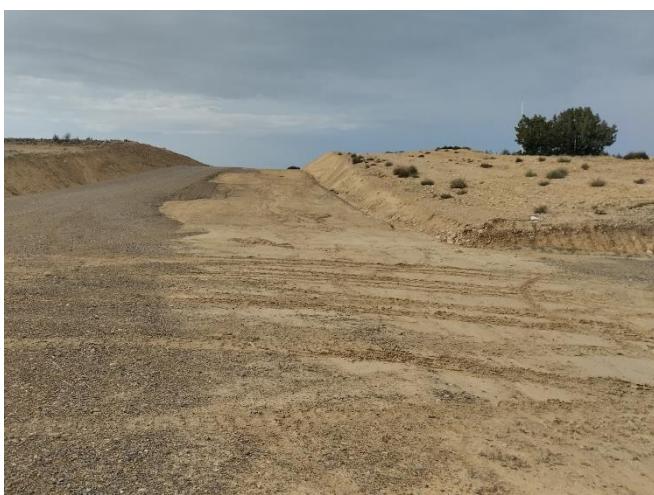
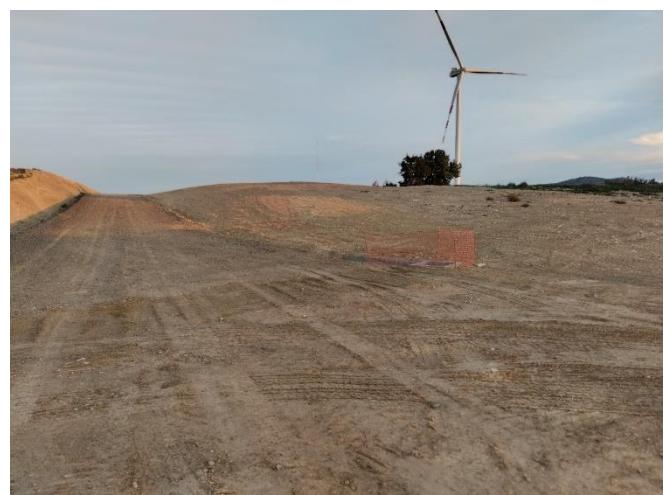
Como consideración ambiental de mayor relevancia cabe destacar los avances de la restauración morfológica del PE, con excelentes resultados. En el momento de realizar la visita tan solo faltaban terminar los trabajos de restauración de la plataforma del SAR 01 y de la campa de obras, de donde ya había sido retirado el cerramiento. El resto de plataformas auxiliares, zonas de giro y terraplenes, ya habían sido restaurados.

Estado de plataformas auxiliares, antes y después de su restauración morfológica: arriba., SAR 05; abajo., SAR 03

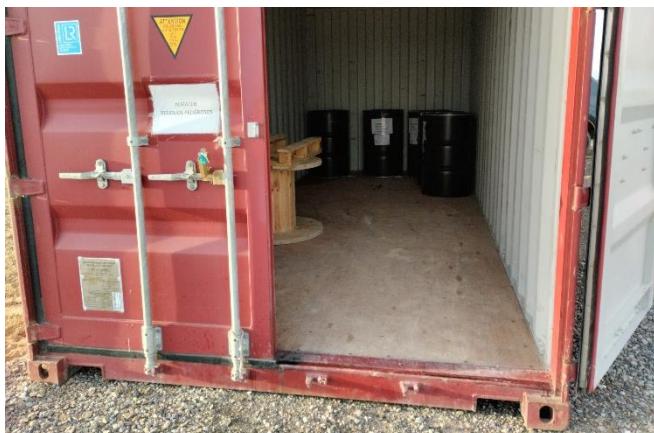
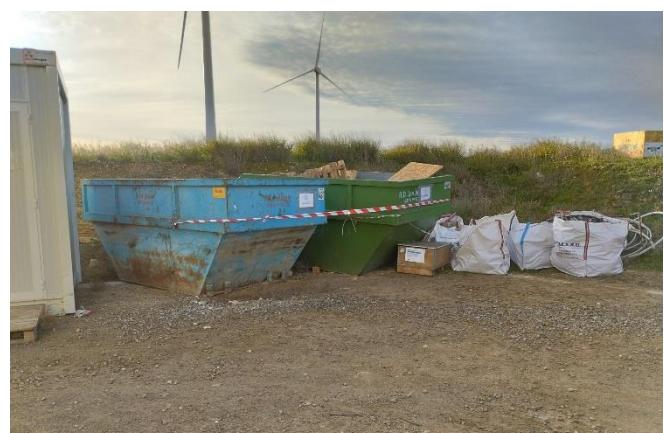
En cuanto a la gestión de residuos, continuaban operativos y en orden el punto limpio de RP en la plataforma del SAR 01, y el de RNP en el vial perimetral al recinto de la SET.

Izda., punto limpio de RP; dcha., punto limpio de RNP

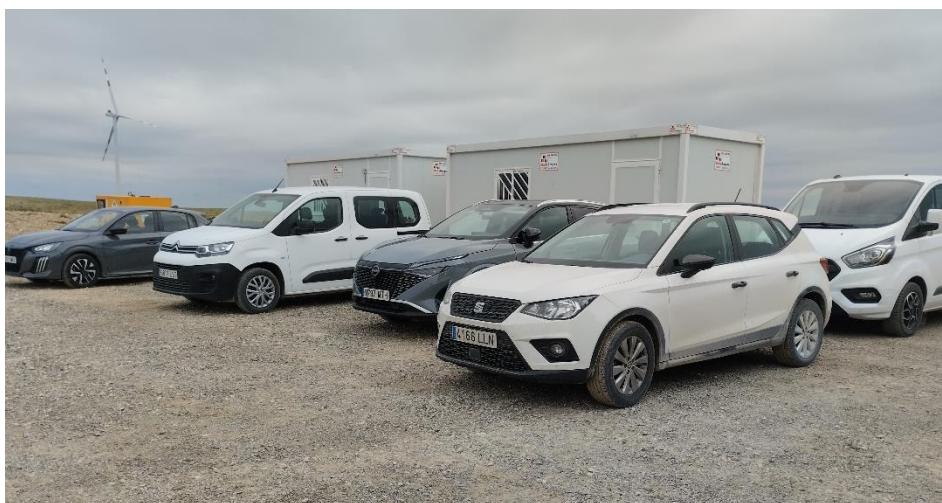
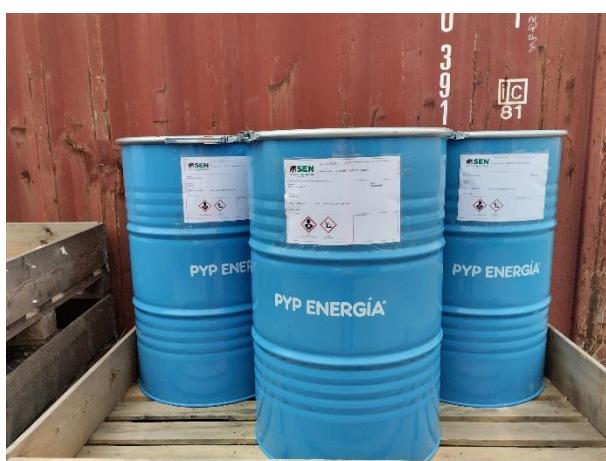
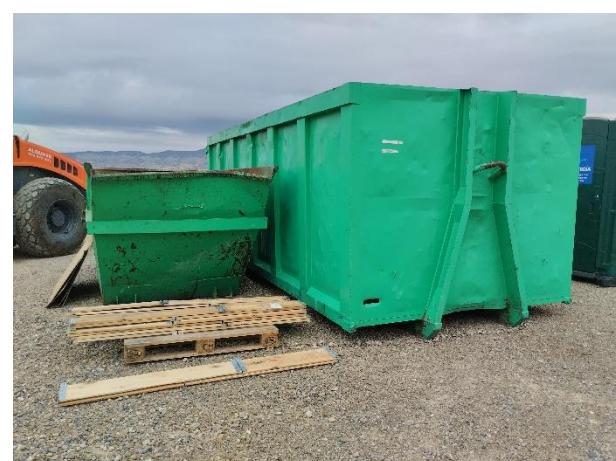
En la visita del día 12 de diciembre se constató el regreso de los montadores de los aerogeneradores a las obras (VESTAS), para realizar reparaciones en todos los aerogeneradores (sustitución de ciertos tornillos de las juntas de los tramos de los fustes). Para hacer esos trabajos, se instaló una pequeña base de obras en la plataforma del SAR 05, incluyendo contendores de oficinas y de almacén de materiales, baños químicos, acopios y hasta puntos limpios de RP y RNP. Dado lo puntual y concreto de los trabajos a realizar, se contó desde el principio con retirar todo ese equipamiento en apenas dos semanas. La VAO detectó ciertas incorrecciones en los puntos limpios (falta de etiquetas en los contenedores de RNP, bidones para RP aislados del suelo, pero sin techar), de los que se alertó a los responsables, que se comprometieron a su inmediata subsanación.

Instalaciones puntuales (sólo por dos semanas) y puntos limpios de VESTAS en la plataforma del SAR 05

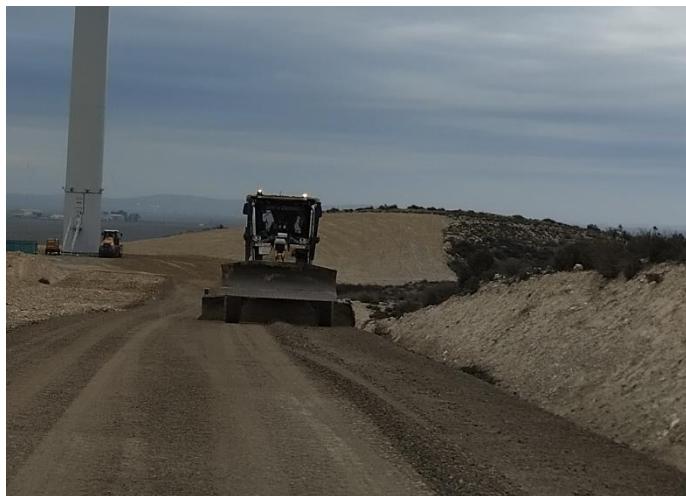
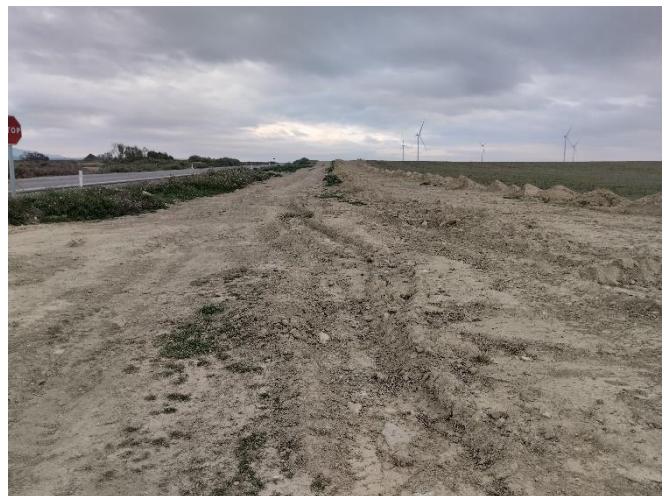
Al margen de la singularidad anterior, avanzaba el reextendido en los viales de las zahorras retiradas de plataformas auxiliares y zonas de giro (trabajos en curso en el momento de la visita), y seguía pendiente la restauración morfológica de la mayor parte de la zanja de conexión PE-SET (excepto un primer corto tramo, junto al PE). En el tramo en el que la zanja discurre siguiendo el itinerario de Vías Pecuarias, está prevista la colocación de hitos de señalización (se constata que están acopados en la campa). También queda pendiente retirar algunos restos de broza.

Reextendido de zahorras en viales a la izq, y zanja de conexión PE-SET, pendiente de restaurar a la dcha.

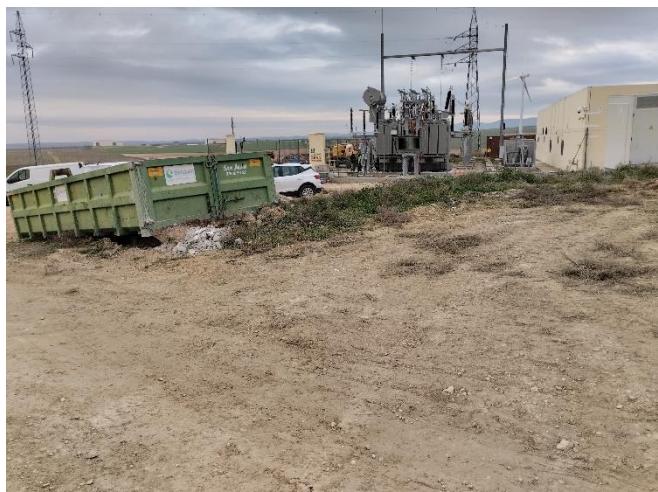
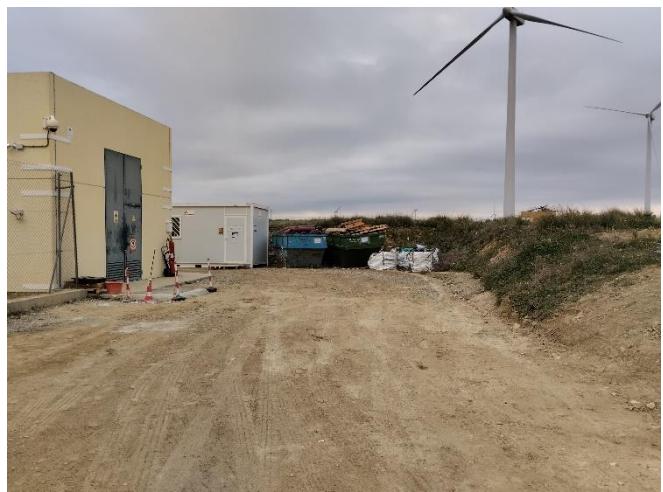
En la SET Virgen de la Peña se ultimaban los trabajos eléctricos, quedando también pendiente la restauración y limpieza final de todo el entorno, incluida la retirada de materiales sobrantes, casetas de obra, y desmantelamiento del punto limpio de RNP.

Estado de la SET y su entorno, y del punto limpio de RNP

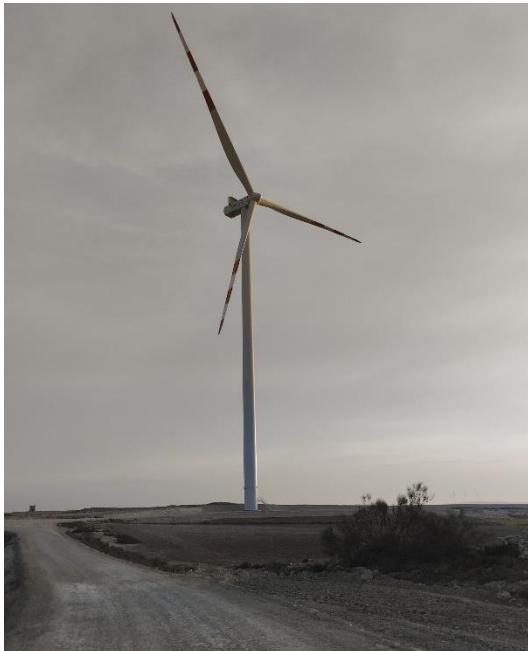
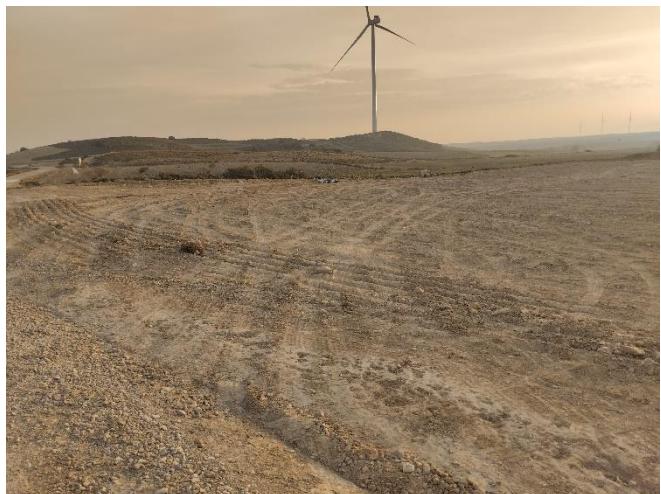
Concluidos todos los trabajos de restauración morfológica, incluido el desmantelamiento completo de la campa de obras y del punto limpio de RP instalado en la plataforma del SAR 01. La VAO queda a la espera de la acreditación documental de las últimas retiradas.

SAR 01 y su plataforma, y zona donde estaba emplazada la campa de obras

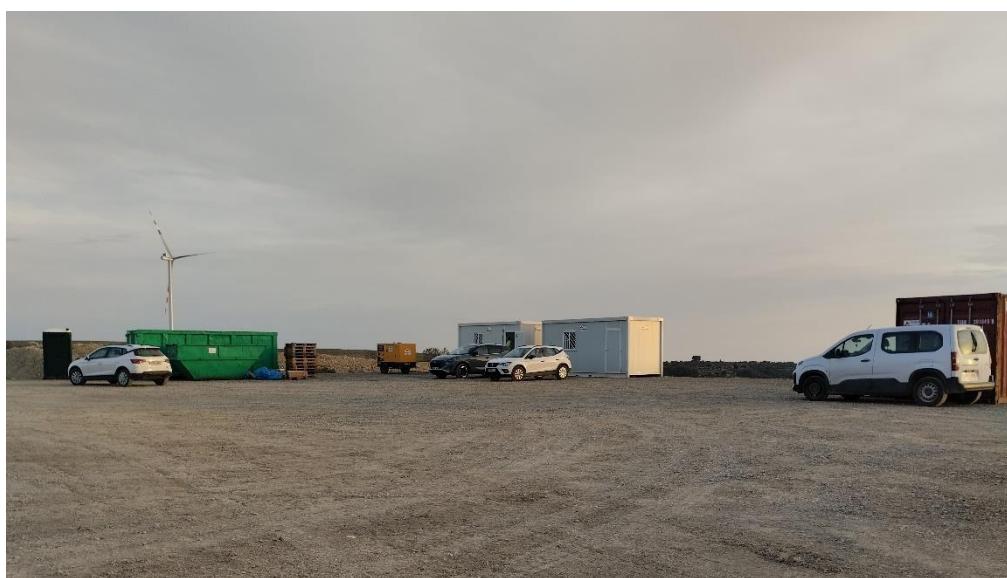
Los equipos de VESTAS están realizando las reparaciones pendientes (cambio de tornillos de empalme de tramos de fustes de los aerogeneradores), con la previsión de acabar el día 19; y el 20 de diciembre desmantelar por completo su pequeña “base de obras temporal”, y abandonar las obras. La VAO solicitará la documentación acreditativa de la gestión de los residuos generados durante estas reparaciones.

“Base de obras temporal” de VESTAS, en la plataforma del SAR 05, a punto de ser desmantelada.

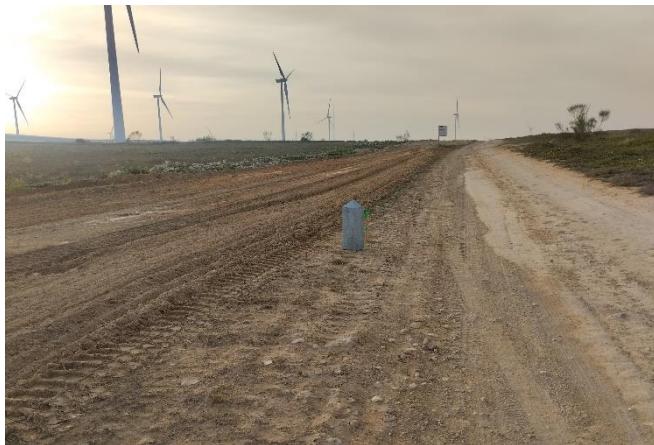
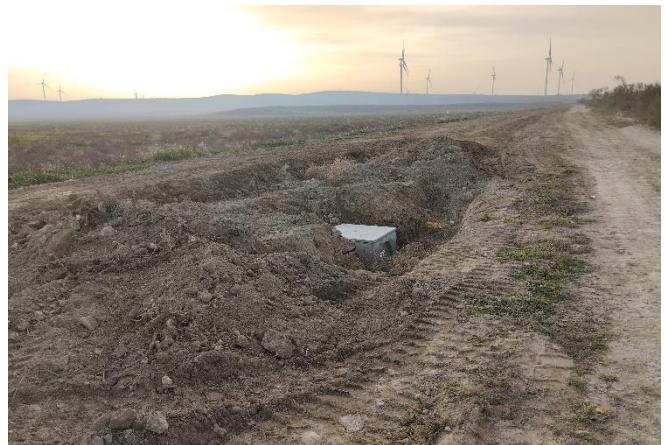
Concluidos todos los trabajos de restauración morfológica, retirados últimos restos de broza y colocados hitos de señalización en el sector en el que la zanja discurre paralela al itinerario de vías pecuarias. Tan sólo falta tapar puntos de empalme de cables.

Zanja restaurada y balizada; excepto en los puntos de empalme.

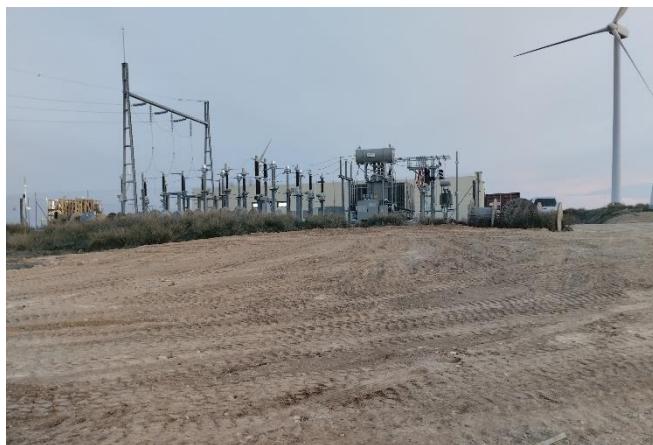
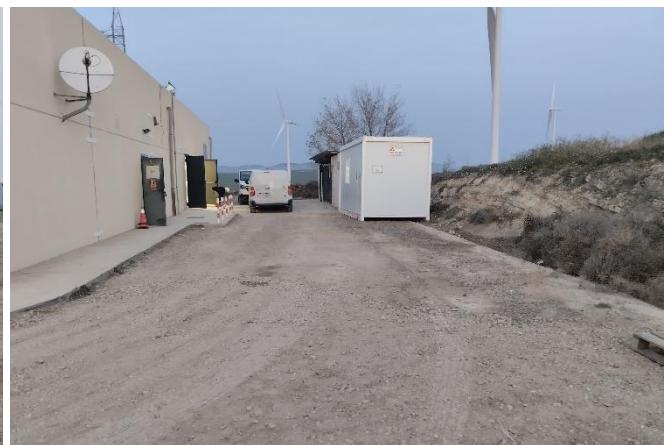
Terminando de realizar ajustes eléctricos en la SET, y de desmantelar las oficinas y otras instalaciones de obra. Falta llevarse los últimos restos -contenedor de escombros- y materiales del entorno de la SET, y aportar la documentación acreditativa de las últimas retiradas de residuos; aunque de la mayoría -como por ejemplo el aceite del trafo antiguo sustituido- ya ha sido reportada.

Estado de la SET y su entorno.

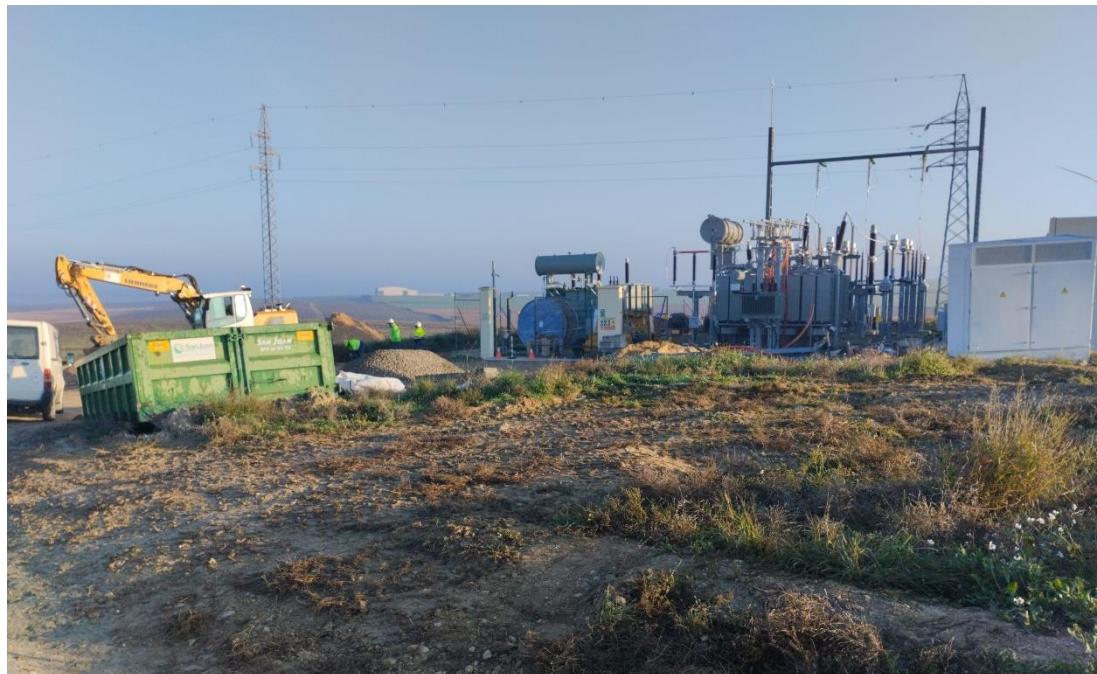
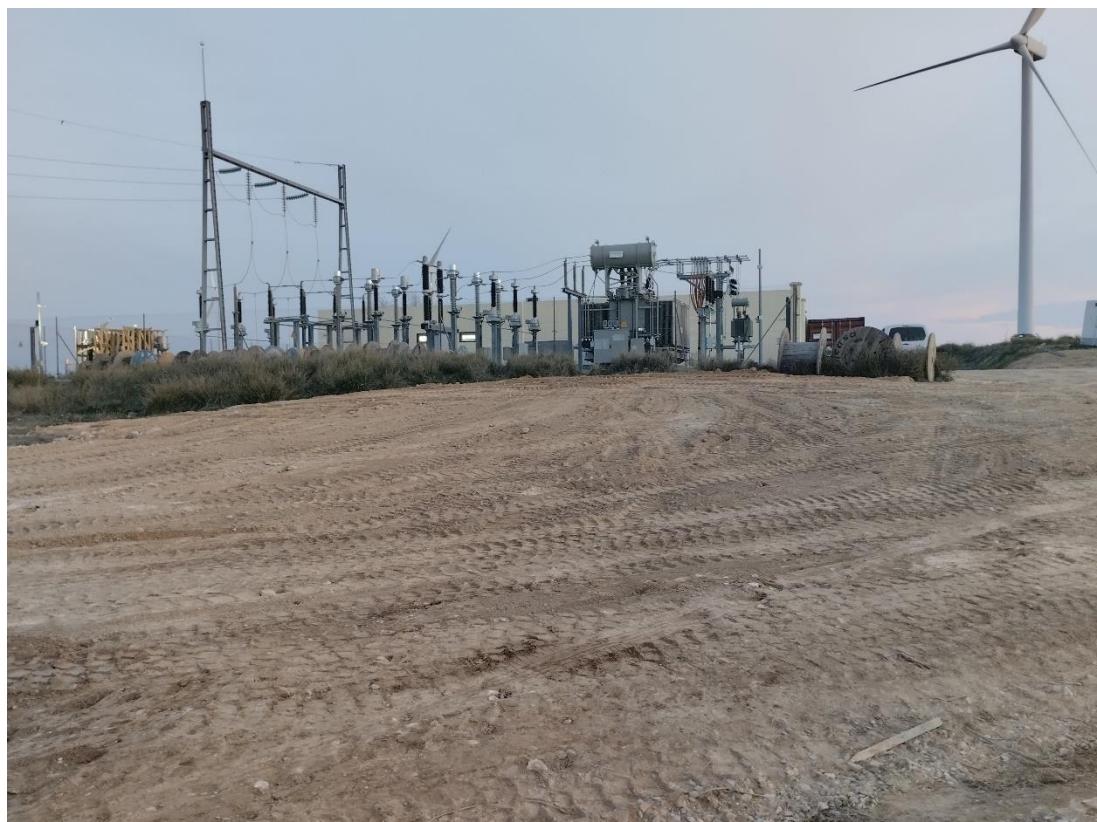
SET VIRGEN DE LA PEÑA

Situación a 27 de noviembre de 2024 tras el decimotercer mes de obras

Situación a 18 de diciembre de 2024 tras el decimocuarto mes de obras

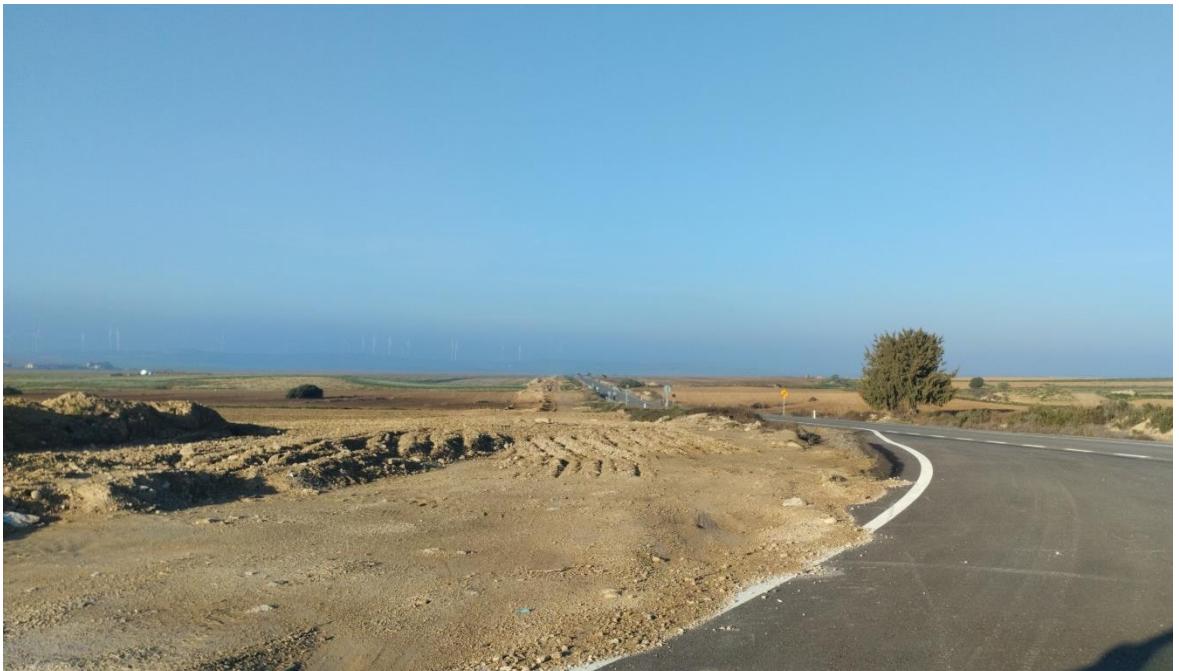
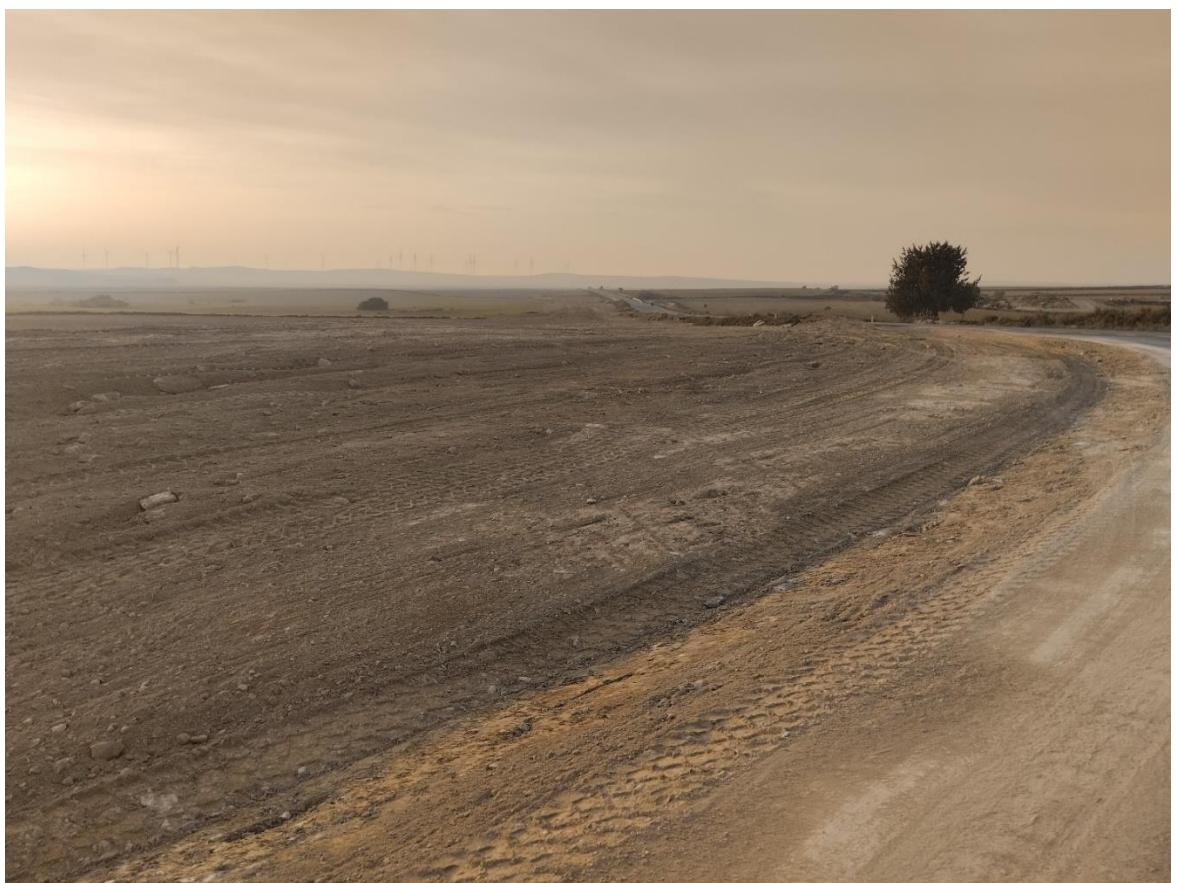
ZANJA DE CONEXIÓN PE-SET: SECTOR MÁS PRÓXIMO AL PE

Situación a 27 de noviembre de 2024 tras el decimotercer mes de obras

Situación a 18 de diciembre de 2024 tras el decimocuarto mes de obras

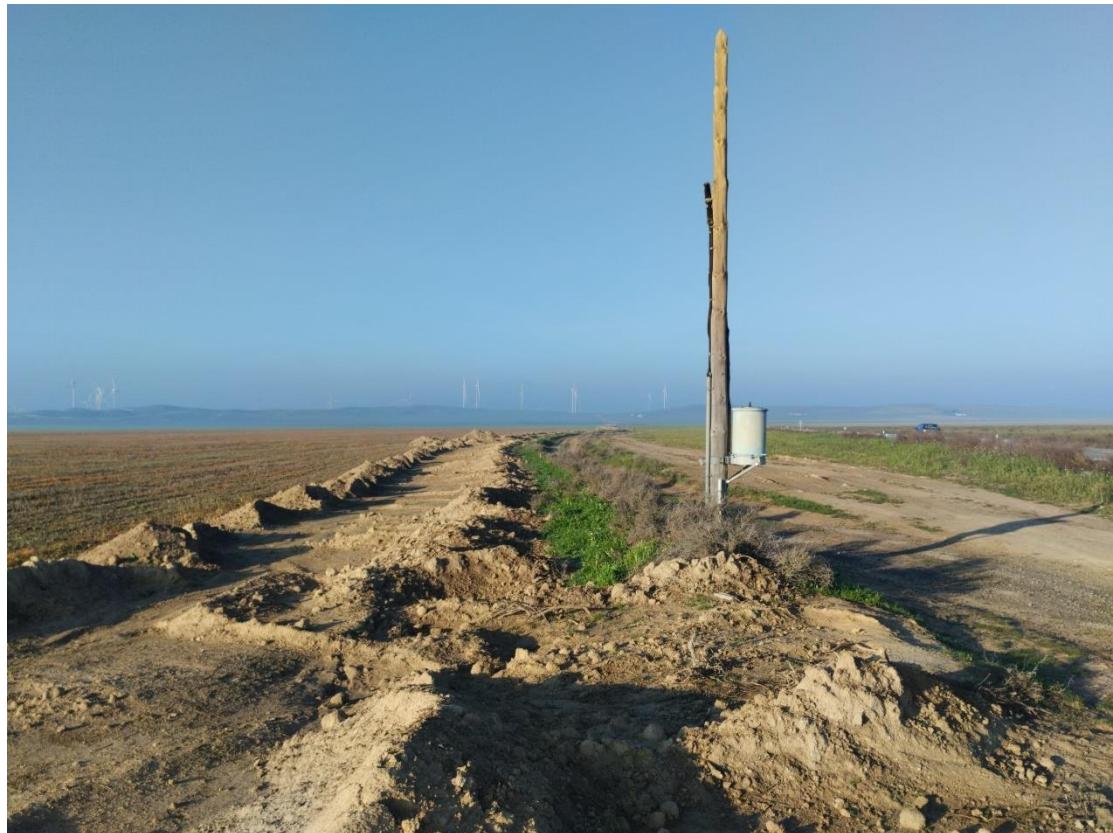
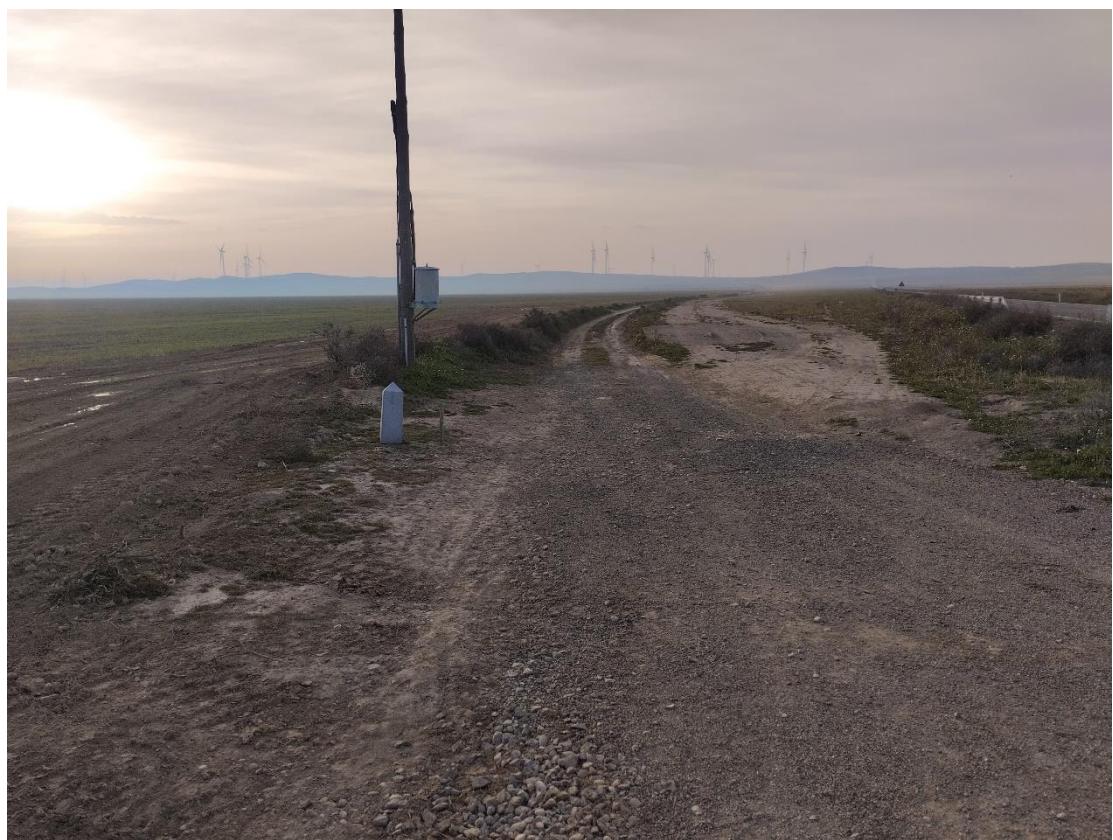
ZANJA DE CONEXIÓN PE-SET: SECTOR INTERMEDIO

Situación a 27 de noviembre de 2024 tras el decimotercer mes de obras

Situación a 18 de diciembre de 2024 tras el decimocuarto mes de obras

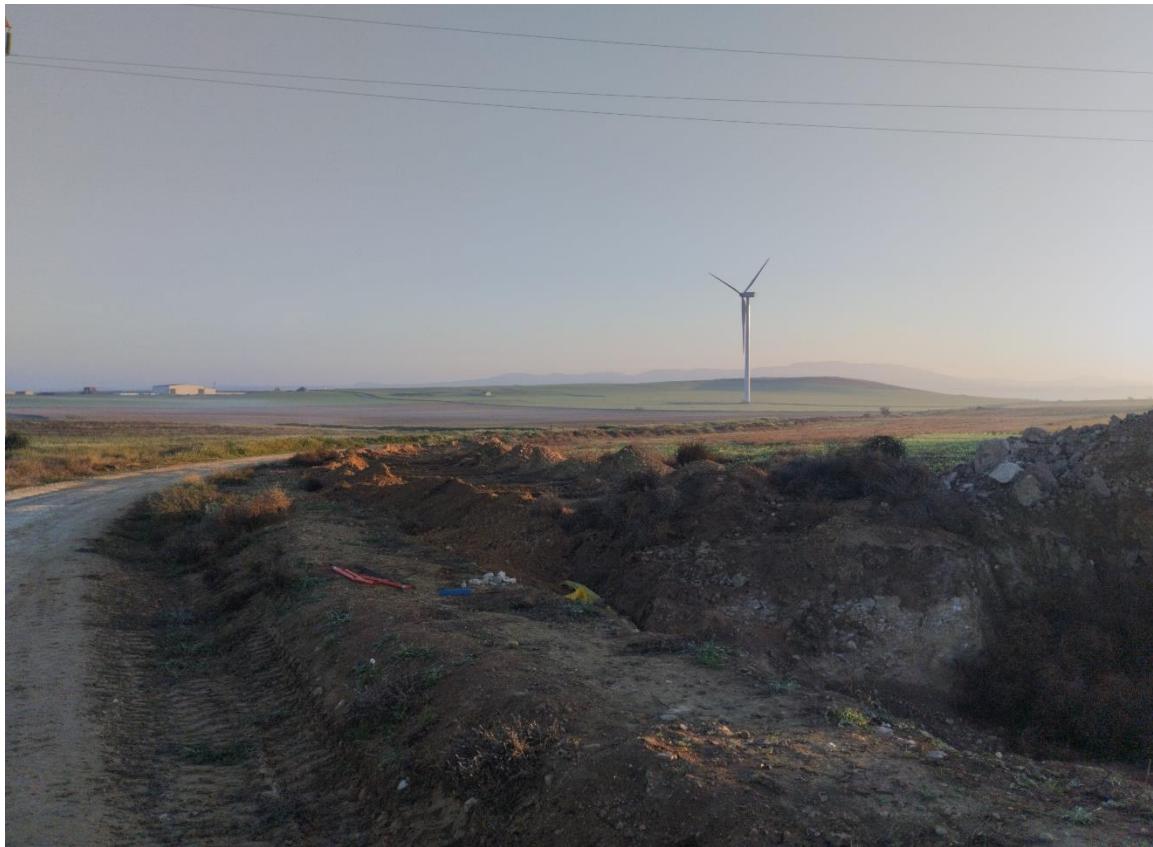
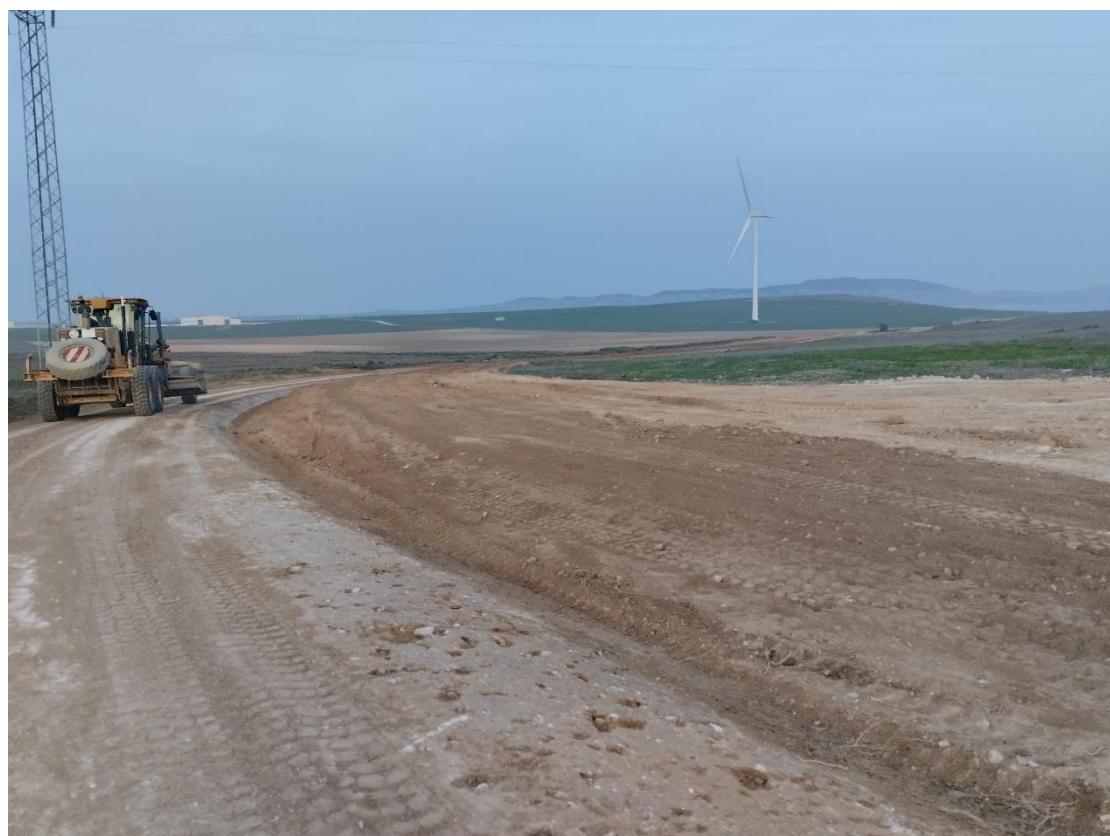
ZANJA DE CONEXIÓN PE-SET: SECTOR MÁS PRÓXIMO A LA SET

Situación a 27 de noviembre de 2024 tras el decimotercer mes de obras

Situación a 18 de diciembre de 2024 tras el decimocuarto mes de obras

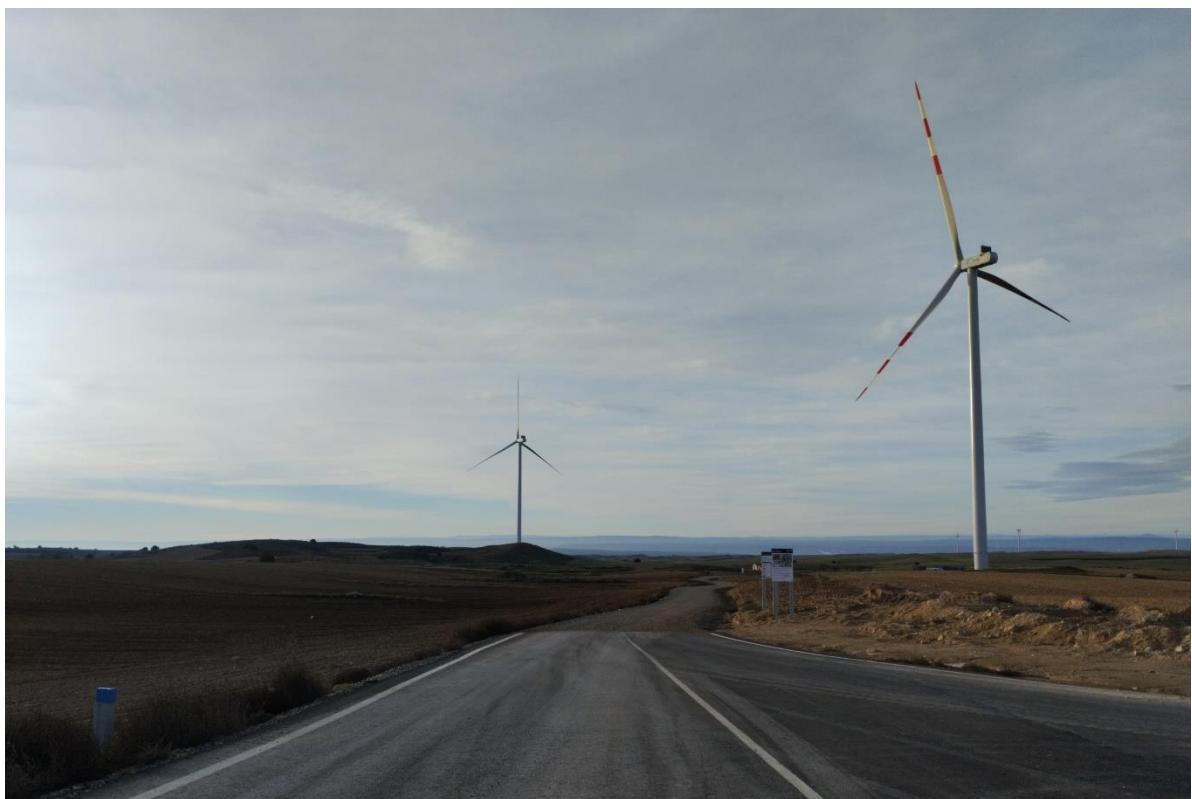
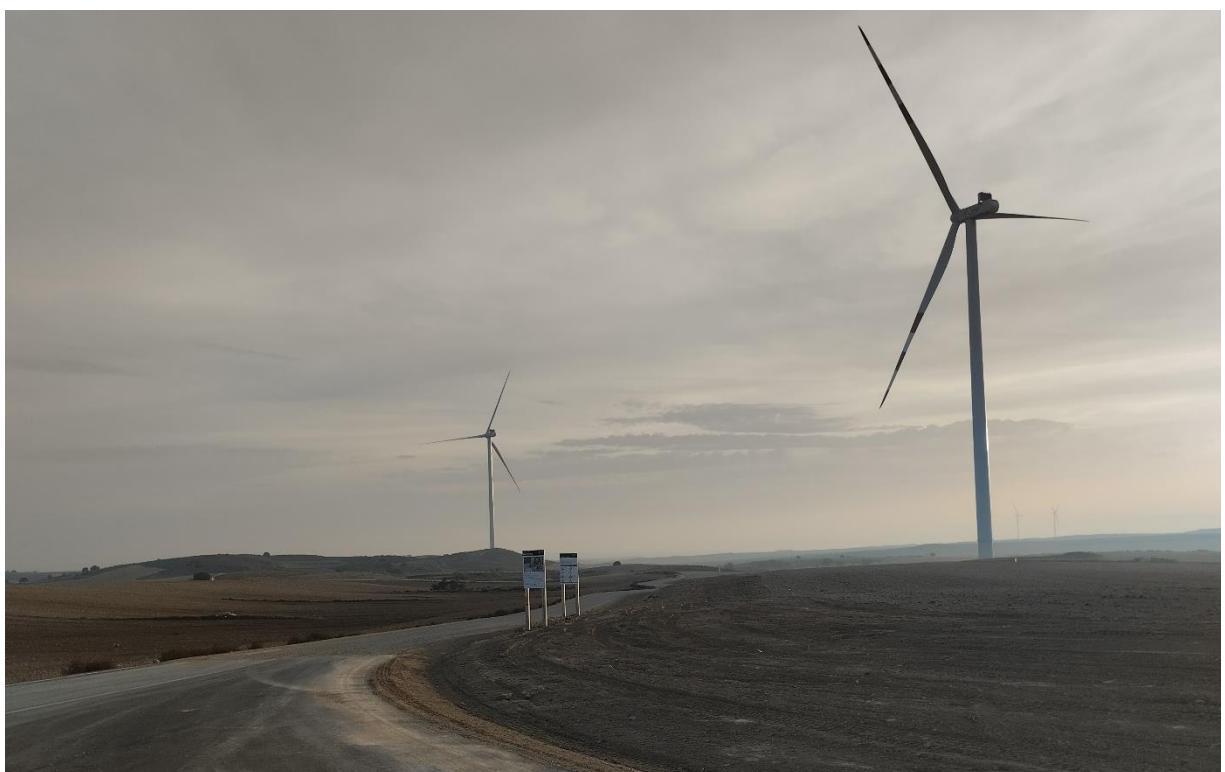
ACCESO AL PE DESDE LA A-1104

Situación a 27 de noviembre de 2024 tras el decimotercer mes de obras

Situación a 18 de diciembre de 2024 tras el decimocuarto mes de obras

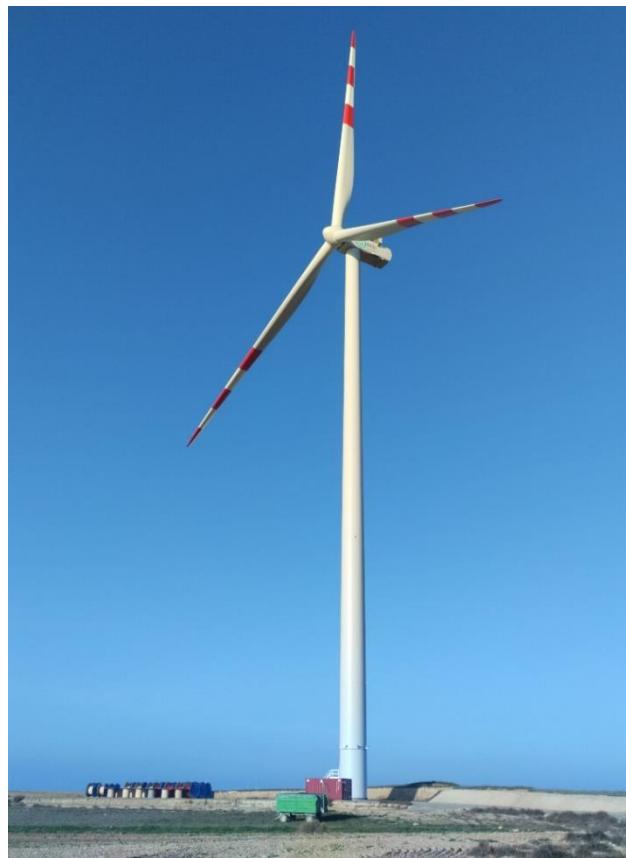
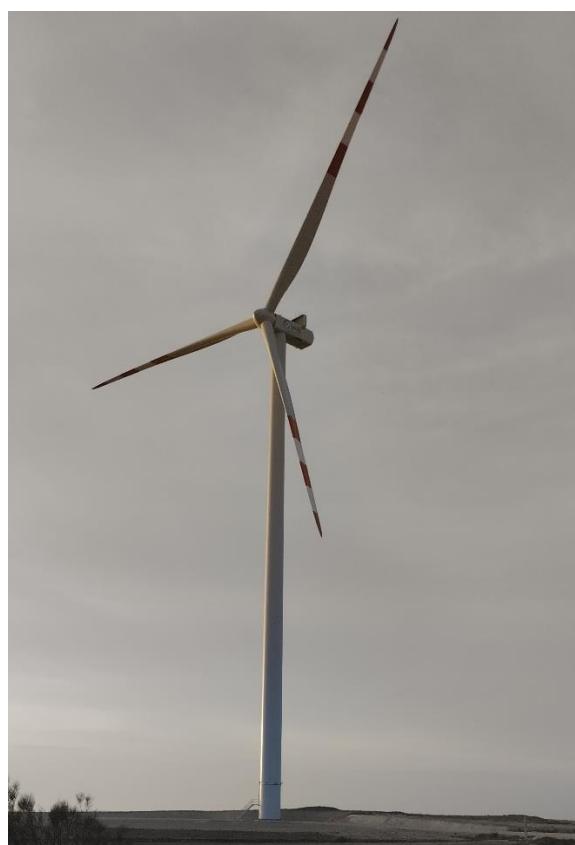
PLATAFORMA DEL AEROGENERADOR SAR 01

Situación a 27 de noviembre de 2024 tras el decimotercer mes de obras

Situación a 18 de diciembre de 2024 tras el decimocuarto mes de obras

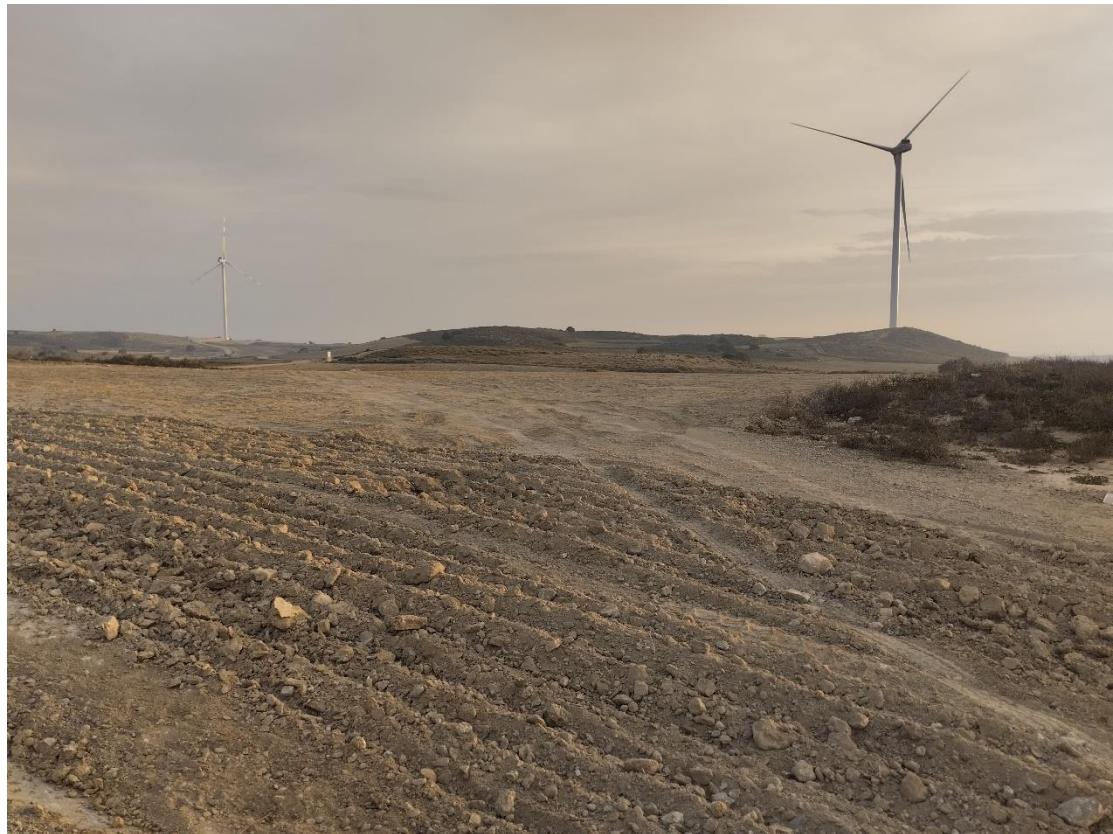
CAMPA DE OBRAS (MUY PRÓXIMA A LA PLATAFORMA DEL AEROGENERADOR SAR 01)

Situación a 18 de diciembre de 2024 tras el decimocuarto mes de obras

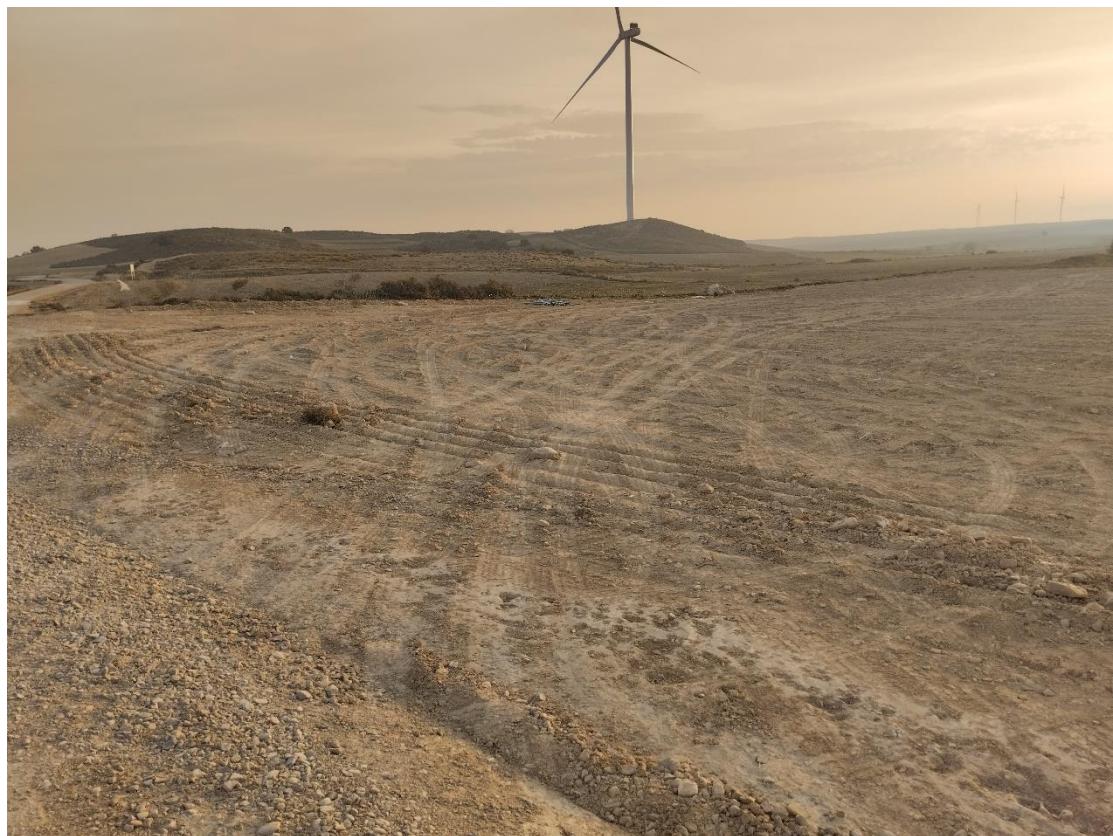
AMPLIACIÓN DE LA CAMPA DE OBRAS (ADYACENTE POR EL ESTE A LA CAMPA)

Situación a 18 de diciembre de 2024 tras el decimocuarto mes de obras

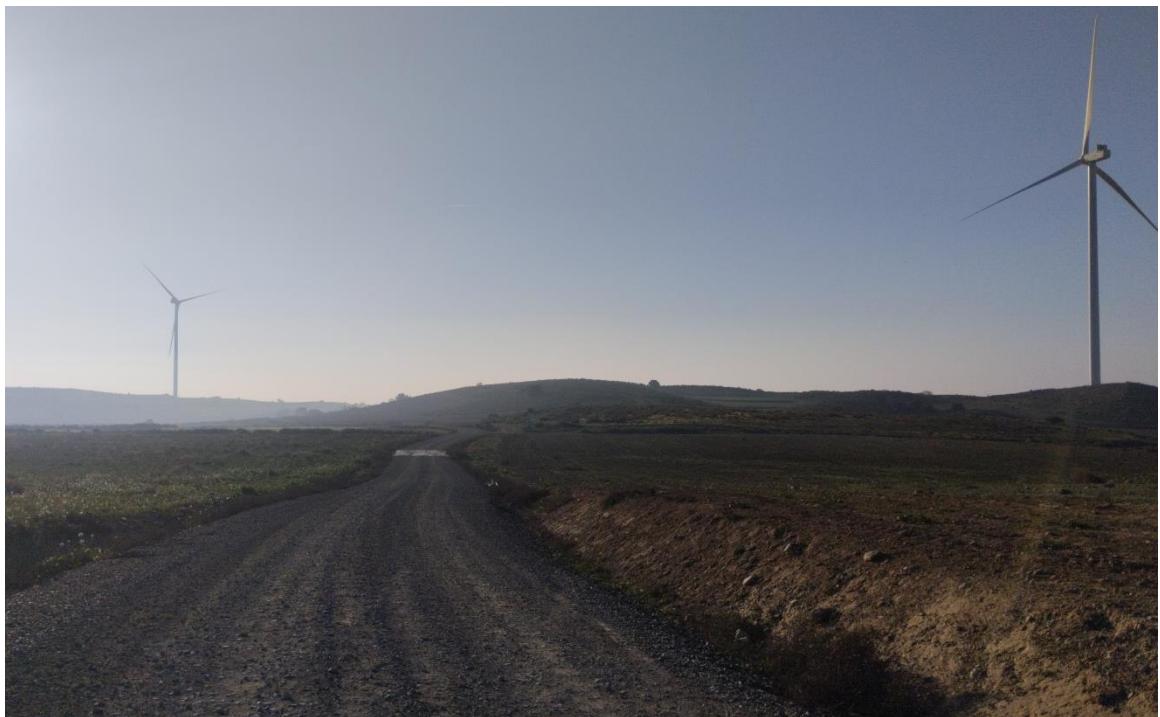
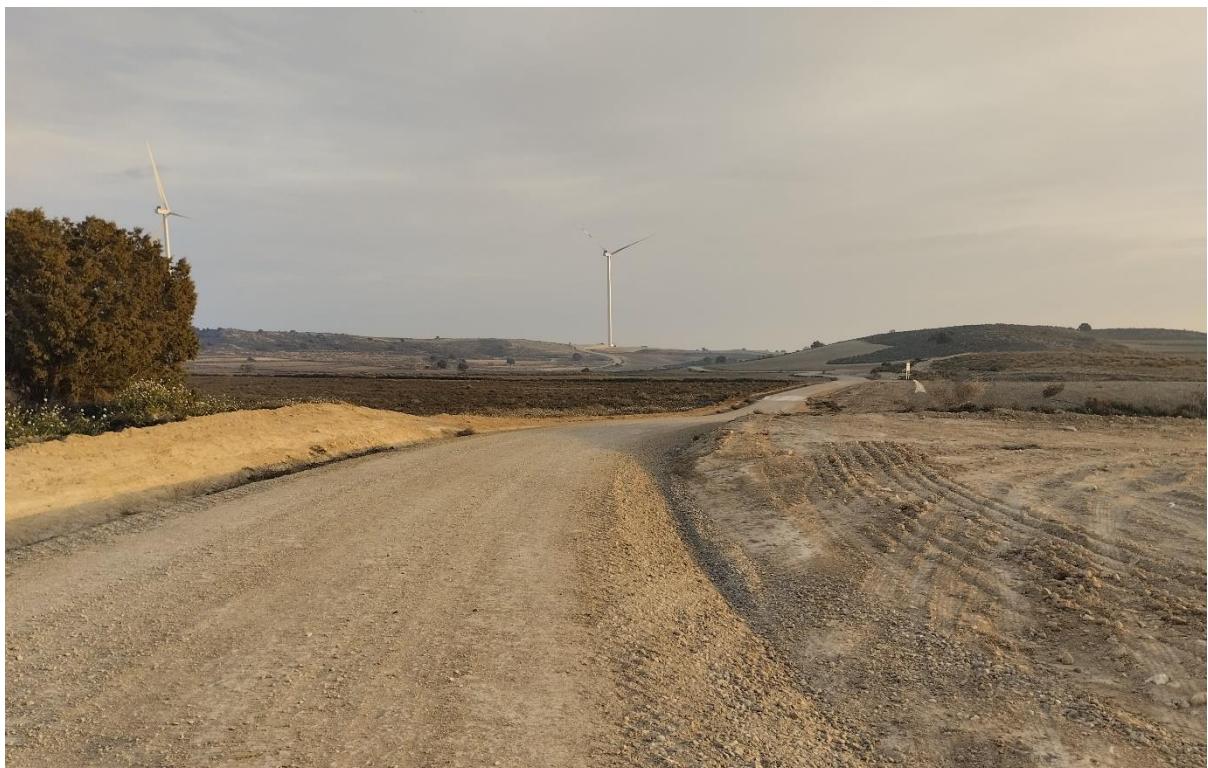
VIAL PRINCIPAL DEL PE, ENTRE LOS AEROGENERADORES SAR 01 Y SAR 05

Situación a 27 de noviembre de 2024 tras el decimotercer mes de obras

Situación a 18 de diciembre de 2024 tras el decimocuarto mes de obras
