PARQUE EÓLICO LAS SARDAS

14º INFORME MENSUAL DE VIGILANCIA AMBIENTAL

Nombre de la instalación:	Parque Eólico Las Sardas
Provincia/s ubicación de la instalación:	TM de Farlete (Zaragoza)
Nombre del titular:	EDP Renovables España, S.L.U.
CIF del titular	B-91115196
Nombre de la empresa de vigilancia	SC Asesores Ambientales, S.L.
Tipo de EIA	Evaluación de Impacto Ambiental (Ordinaria)
Informe de fase de:	CONSTRUCCIÓN
Periodicidad del informe según DIA:	MENSUAL
Año de seguimiento nº:	AÑO 2
nº de informe y año de seguimiento:	INFORME nº 2 del AÑO 2
Periodo que recoge el informe:	DICIEMBRE 2024

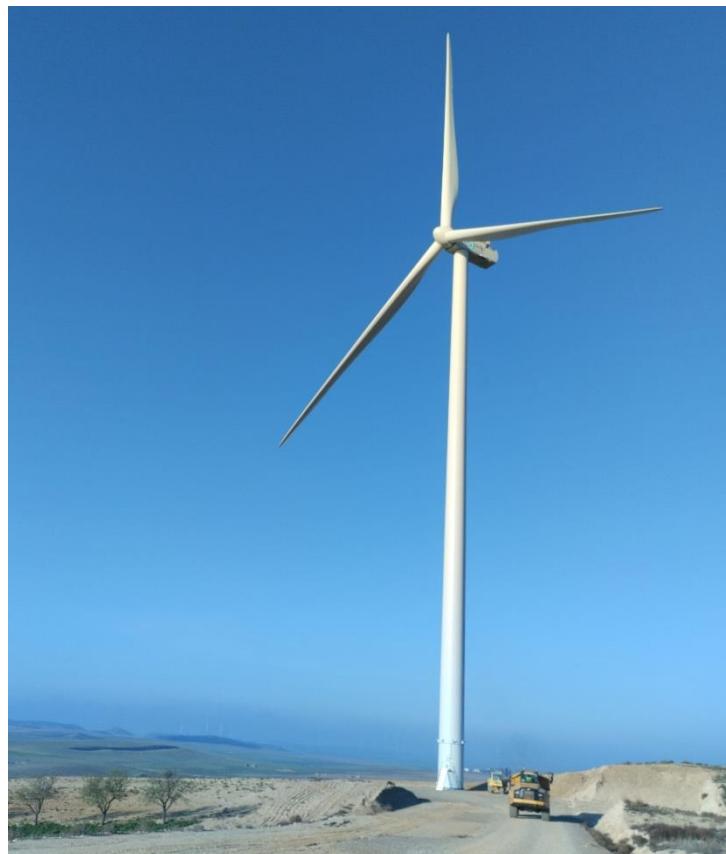
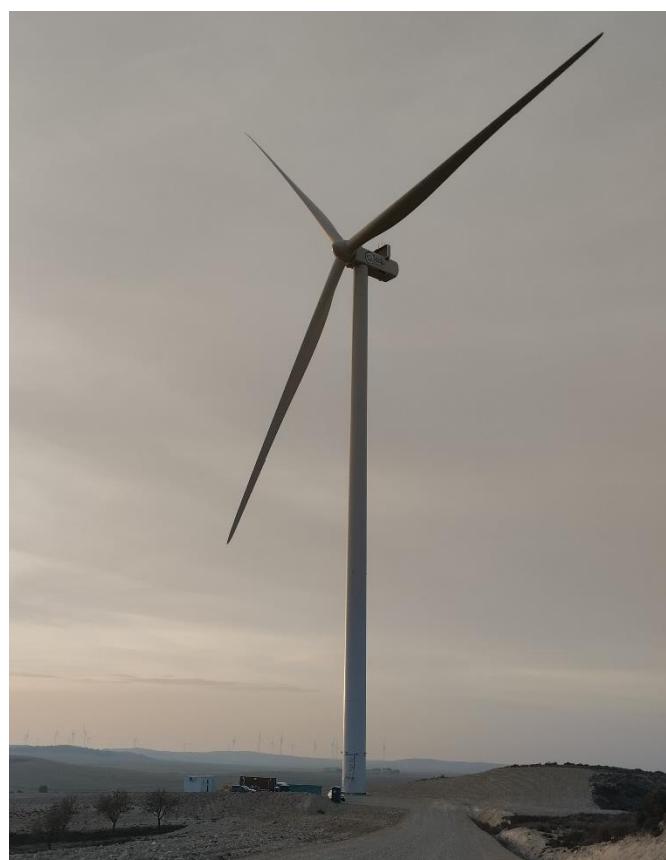
PLATAFORMA DEL AEROGENERADOR SAR 05

Situación a 27 de noviembre de 2024 tras el decimotercer mes de obras

Situación a 18 de diciembre de 2024 tras el decimocuarto mes de obras

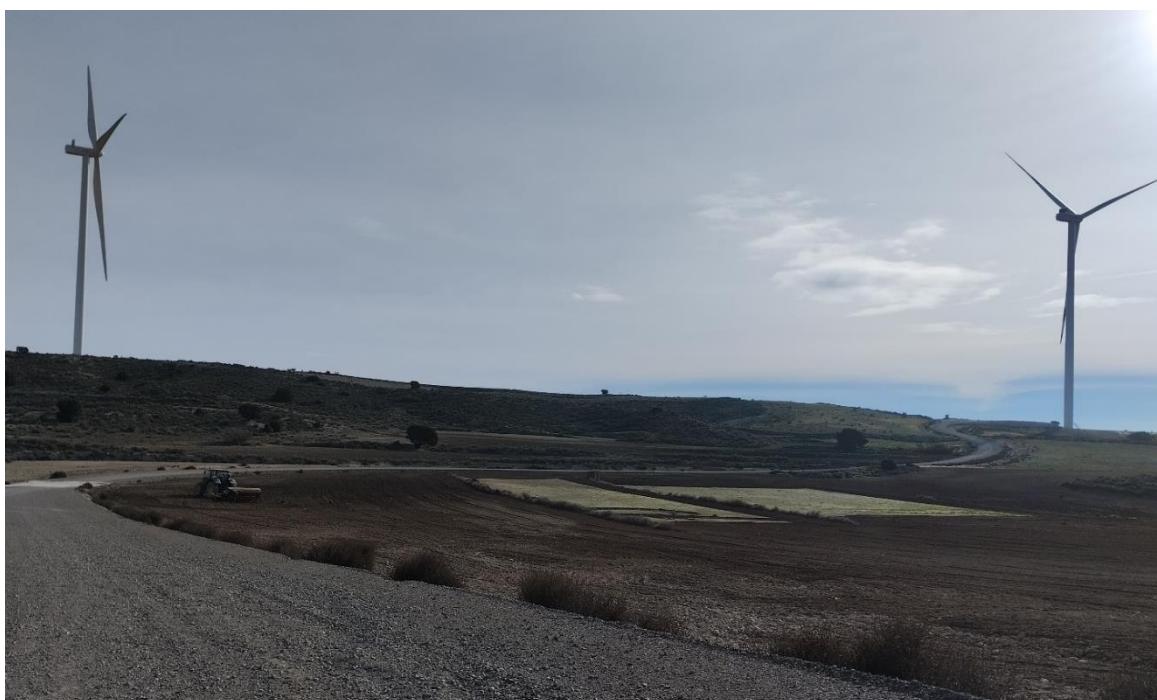
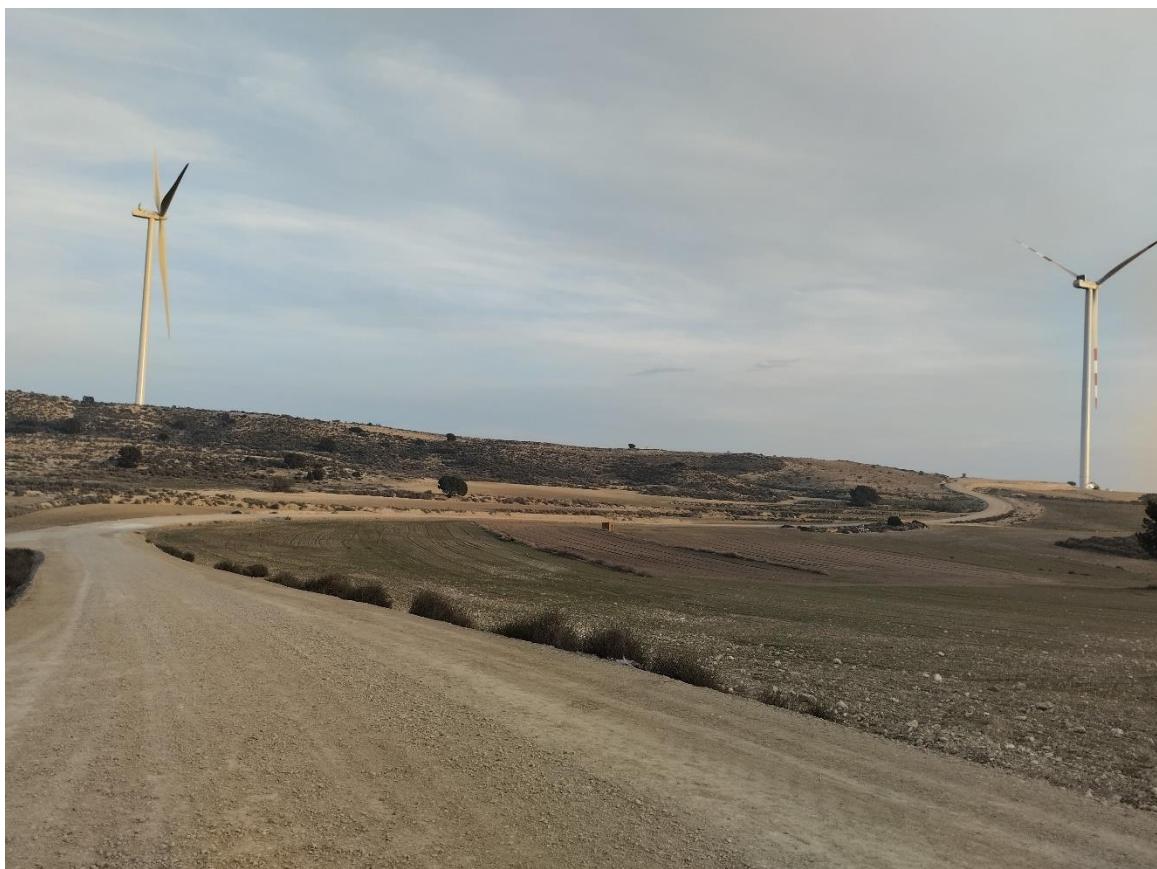
VIAL PRINCIPAL DEL PE ENTRE LOS AEROGENERADORES SAR 05 Y SAR 04

Situación a 27 de noviembre de 2024 tras el decimotercer mes de obras

Situación a 18 de diciembre de 2024 tras el decimocuarto mes de obras

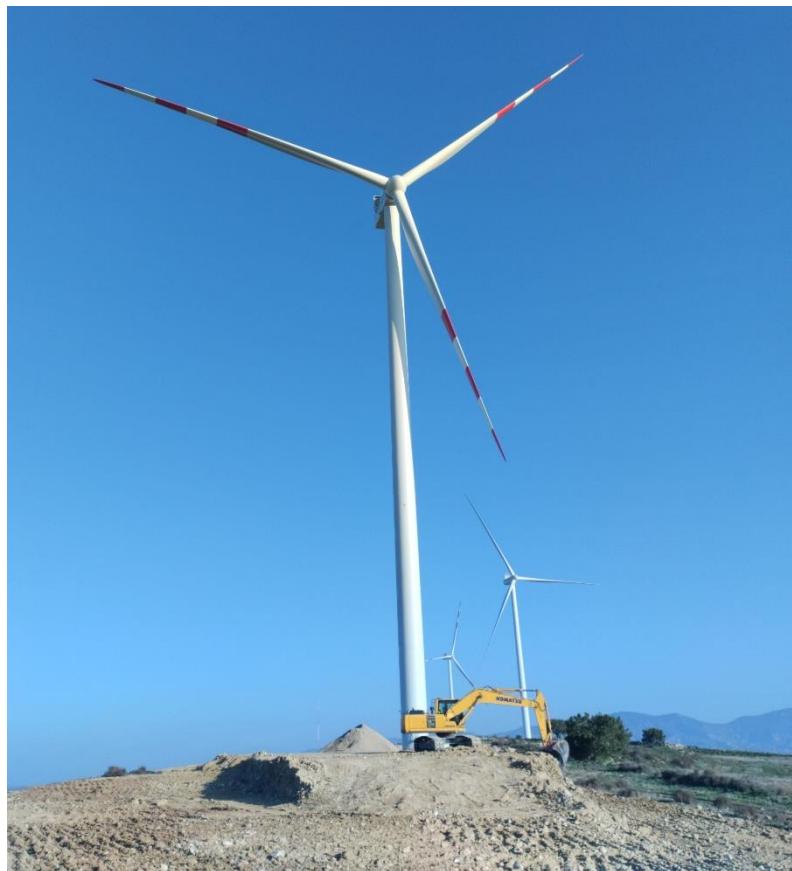
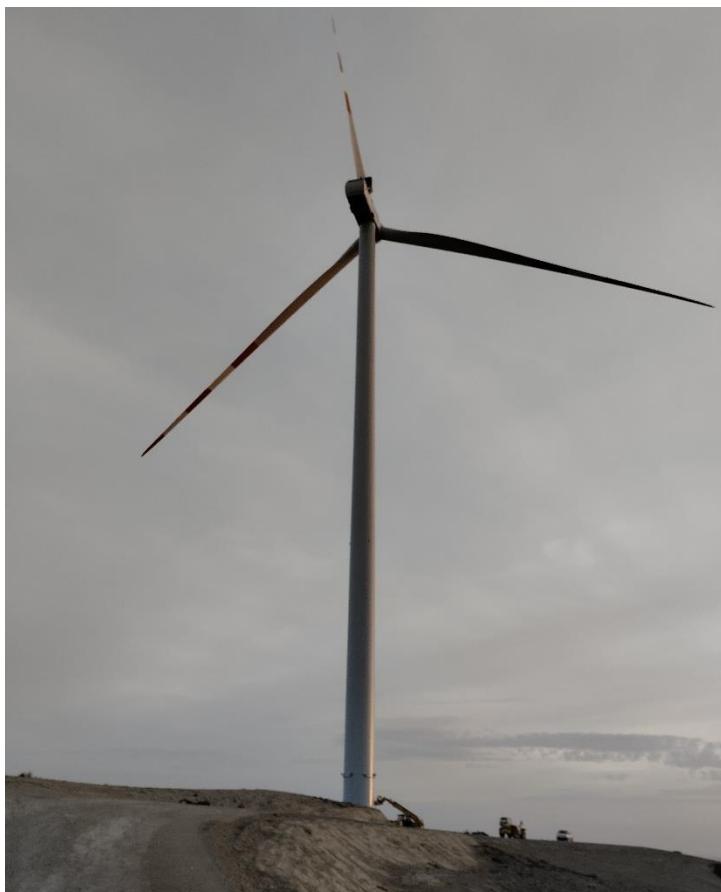
PLATAFORMA DEL AEROGENERADOR SAR 04

Situación a 27 de noviembre de 2024 tras el decimotercer mes de obras

Situación a 18 de diciembre de 2024 tras el decimocuarto mes de obras

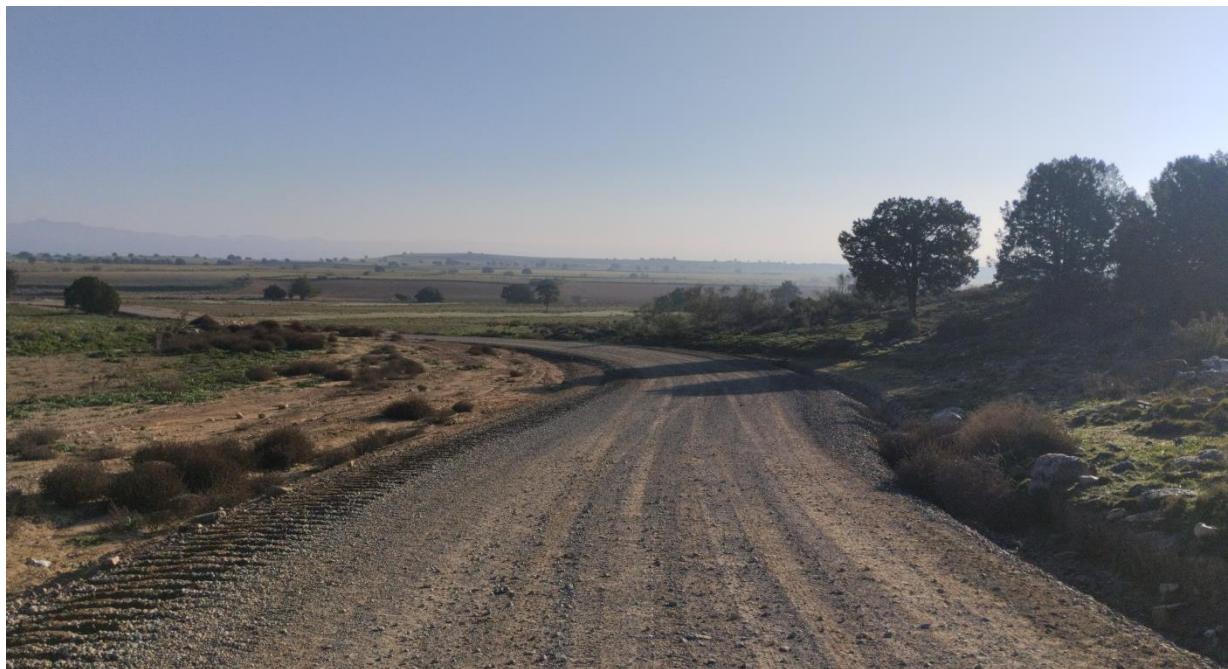
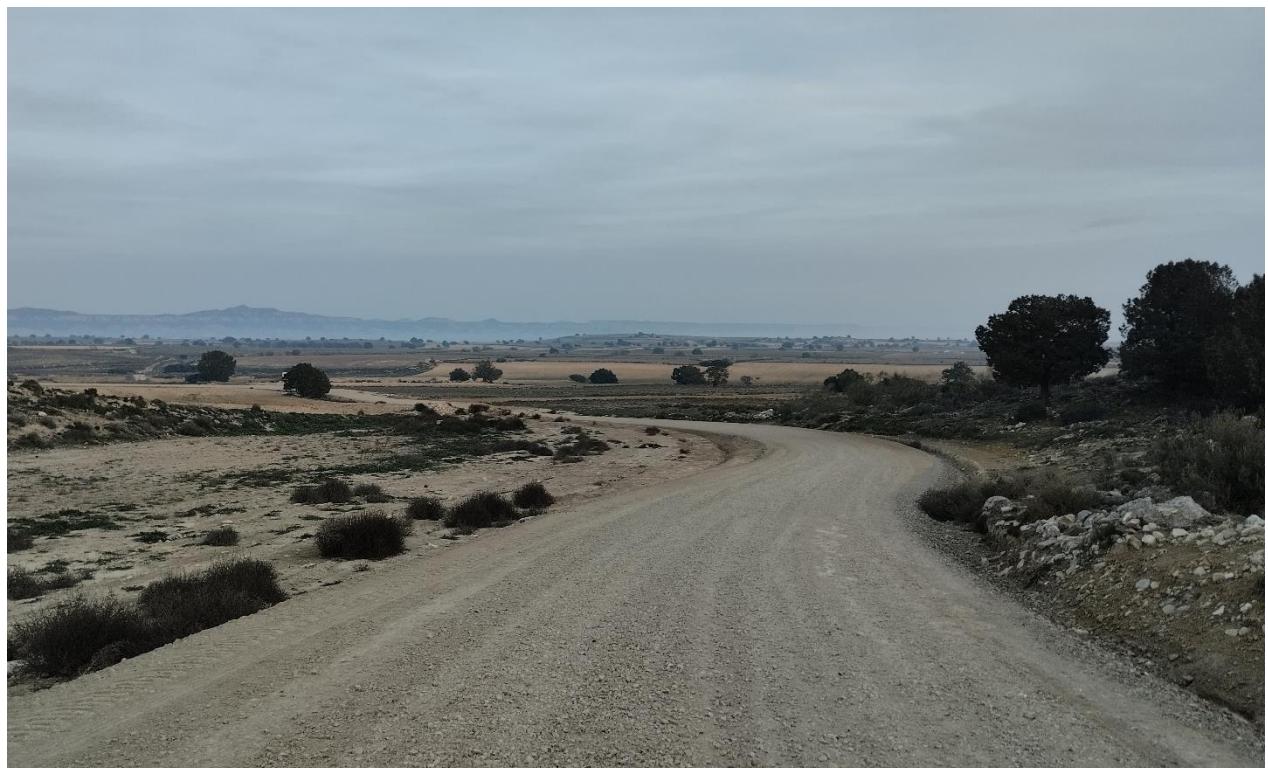
VIAL PRINCIPAL DEL PE ENTRE LOS AEROGENERADORES SAR 04 Y SAR 03

Situación a 27 de noviembre de 2024 tras el decimotercer mes de obras

Situación a 18 de diciembre de 2024 tras el decimocuarto mes de obras

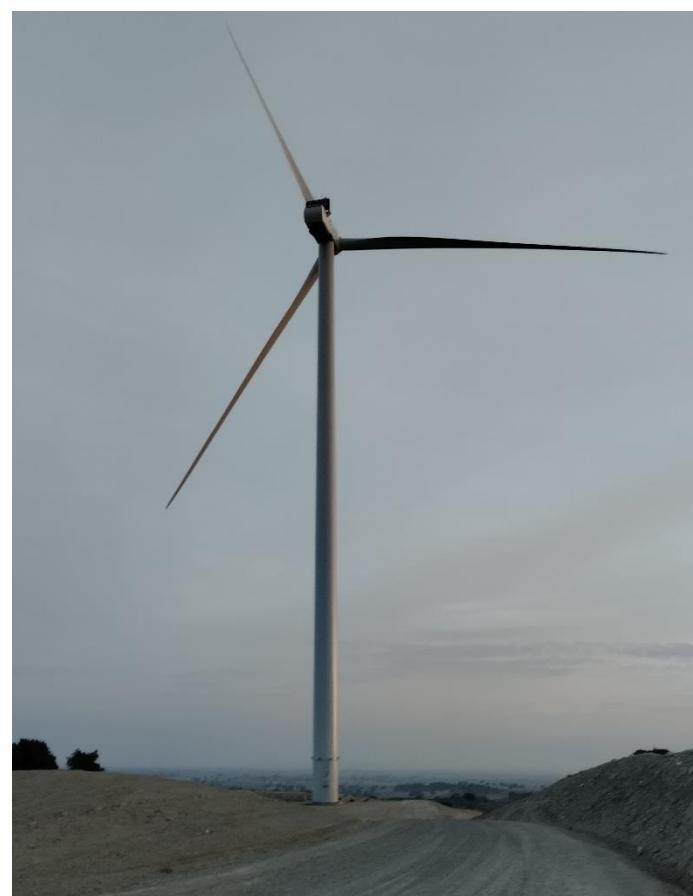
PLATAFORMA DEL AEROGENERADOR SAR 03

Situación a 27 de noviembre de 2024 tras el decimotercer mes de obras

Situación a 18 de diciembre de 2024 tras el decimocuarto mes de obras

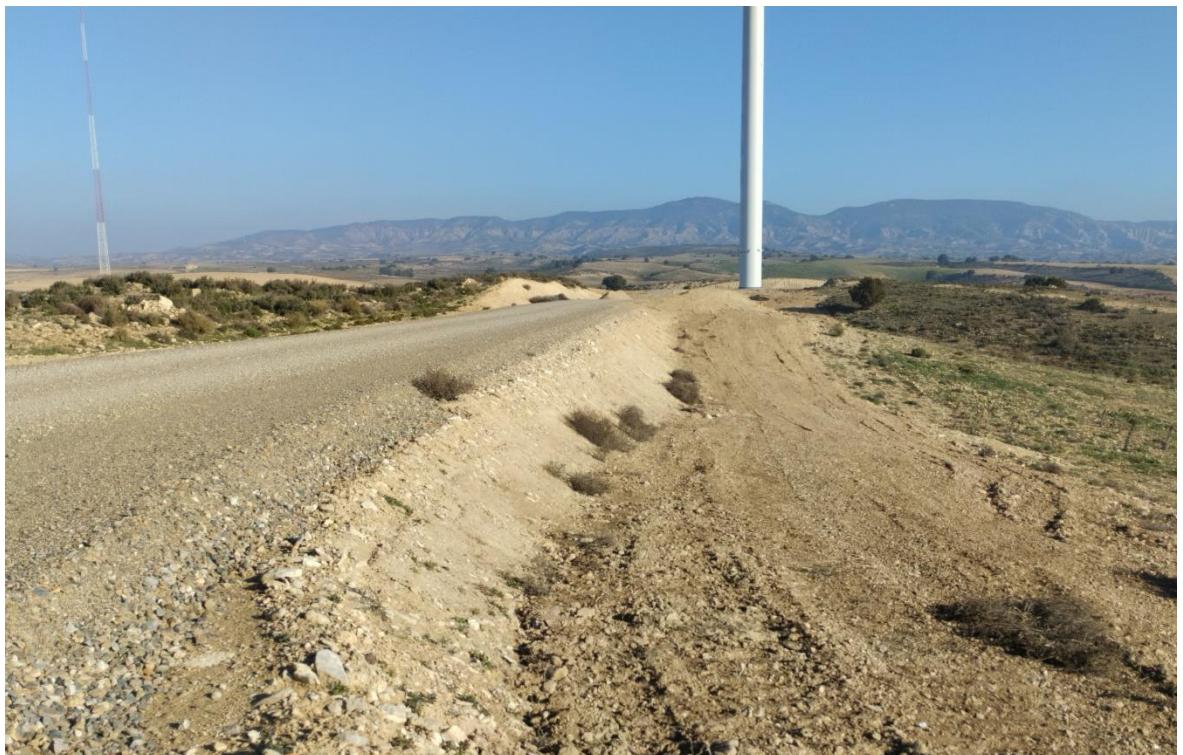
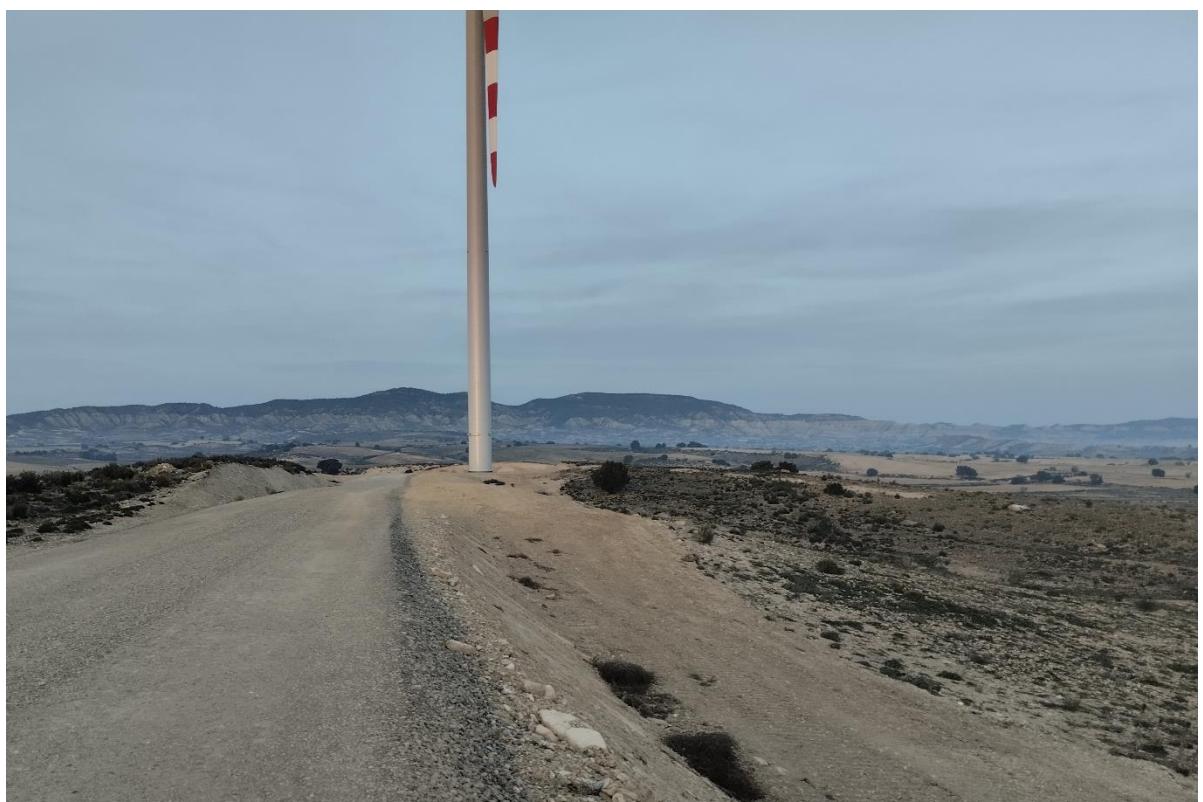
VIAL PRINCIPAL DEL PE ENTRE LOS AEROGENERADORES SAR 03 Y SAR 02

Situación a 27 de noviembre de 2024 tras el decimotercer mes de obras

Situación a 18 de diciembre de 2024 tras el decimocuarto mes de obras

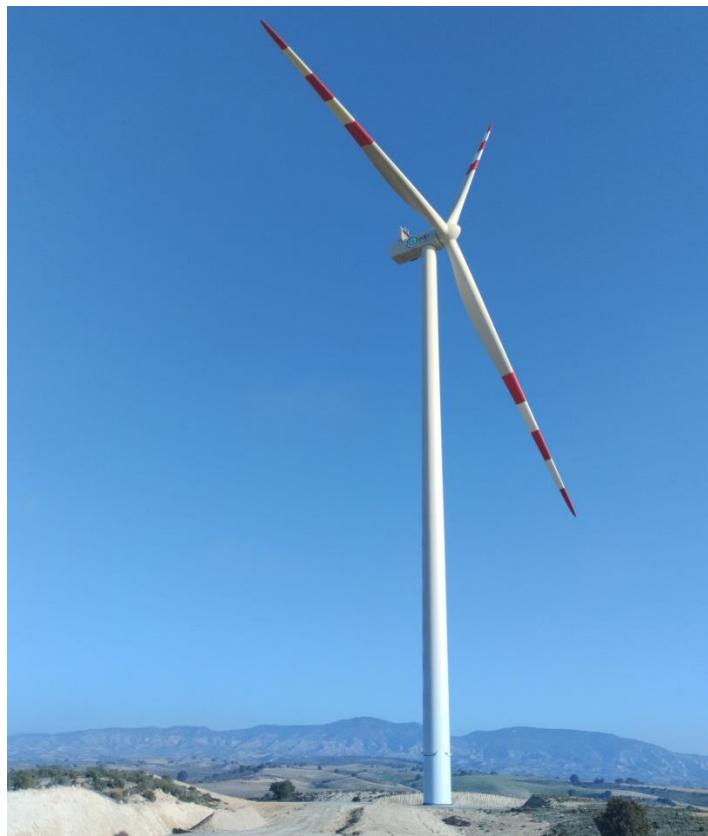
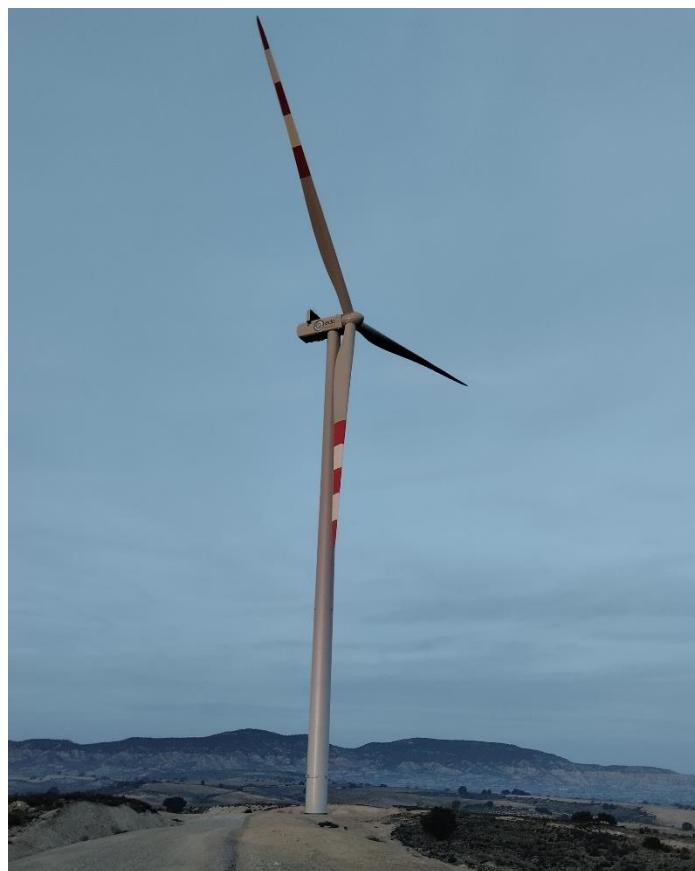
PLATAFORMA DEL AEROGENERADOR SAR 02

Situación a 27 de noviembre de 2024 tras el decimotercer mes de obras

Situación a 18 de diciembre de 2024 tras el decimocuarto mes de obras

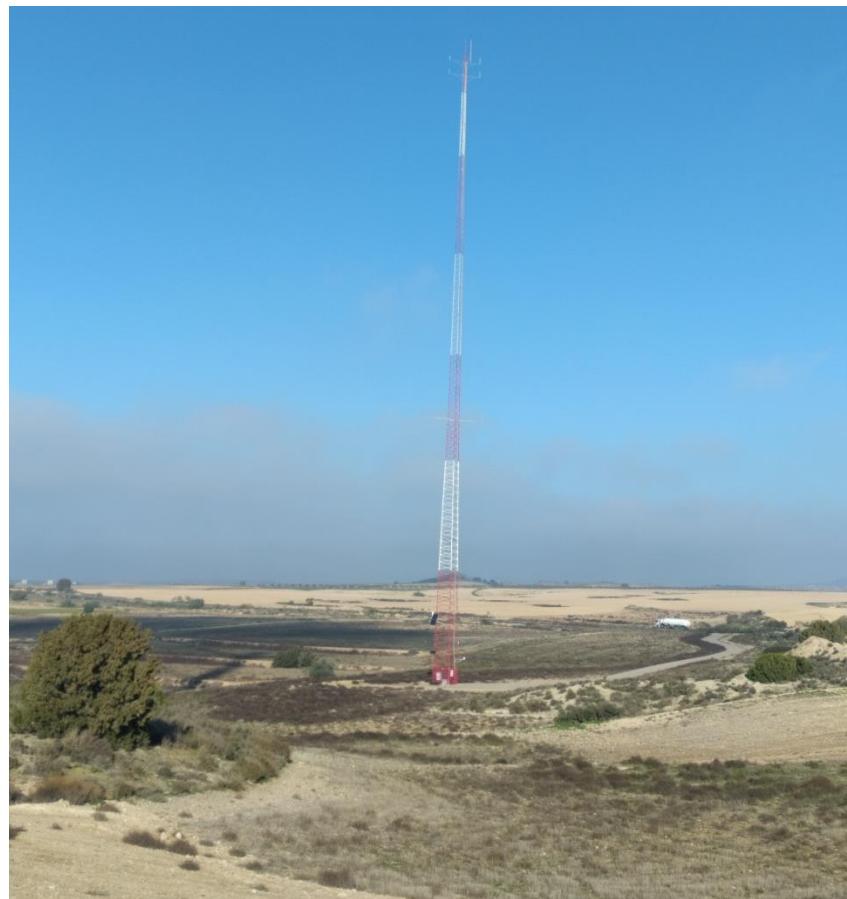
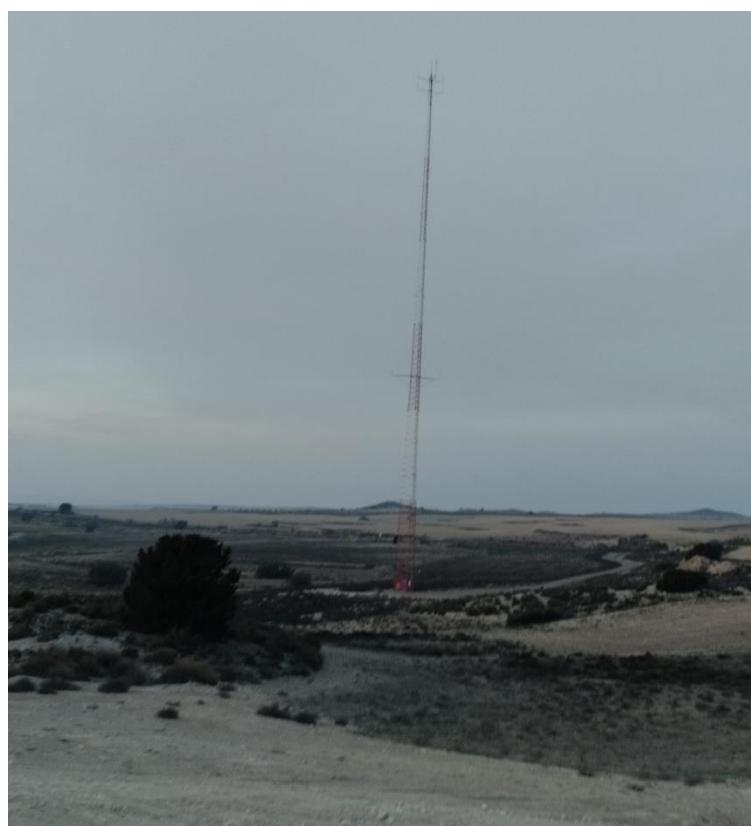
TORRE METEOROLÓGICA PERMANENTE

Situación a 27 de noviembre de 2024 tras el decimotercer mes de obras

Situación a 18 de diciembre de 2024 tras el decimocuarto mes de obras
