## INFORME CUATRIMESTRAL PROGRAMA DE VIGILANCIA AMBIENTAL

### PE Y LAT LOMA GORDA

| Informe de FASE de: | EXPLOTACIÓN |
| Período que recoge el informe: | SEPTIEMBRE 2023 - DICIEMBRE 2023 |

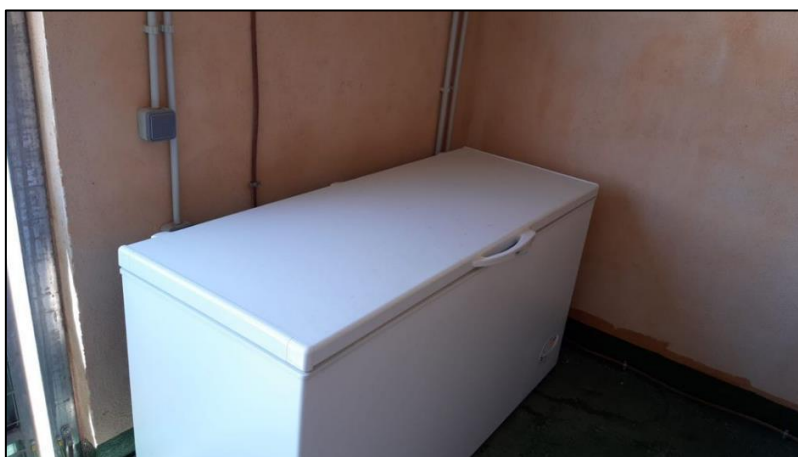
*Fotografía 1. Arcón congelador del parque eólico*

Por otro lado, y siguiendo el protocolo del Departamento de Agricultura, Ganadería, y Medioambiente del Gobierno de Aragón, emitido el 6 de noviembre de 2020 y con referencia Z/MA/BI/ARP/JGC, se instaló posteriormente a la entrada en funcionamiento de las instalaciones y en respuesta a dicho protocolo, un arcón congelador para almacenar todos aquellos siniestros que no hayan podido ser retirados por el APN o usados en los factores de corrección. Este arcón se instaló el día 12 de febrero de 2021.

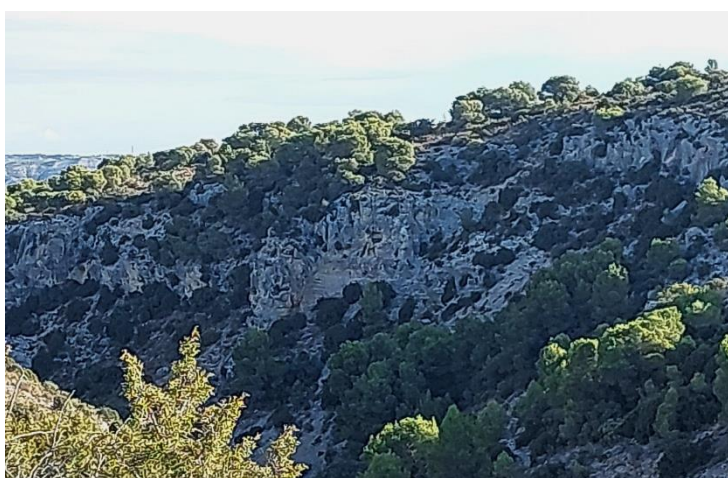
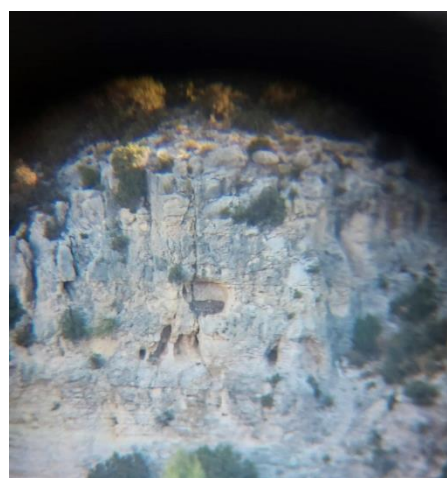
Por otro lado, no se han observado presencia de ejemplares de la especie en el entorno del nido.

*Fotografías 2 y 3. Ubicación del nido de águila real*

- El **nido de águila real** localizado en las proximidades de los aerogeneradores LG-03 y LG-04 presenta buen estado, si bien no ha sido detectada ocupación durante las visitas a su entorno en la época de cría.

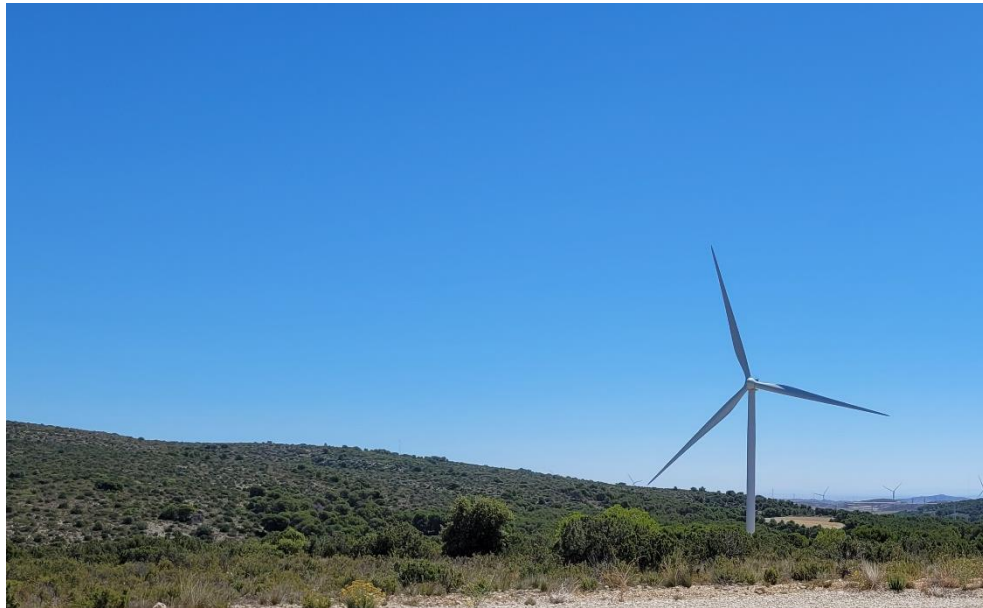
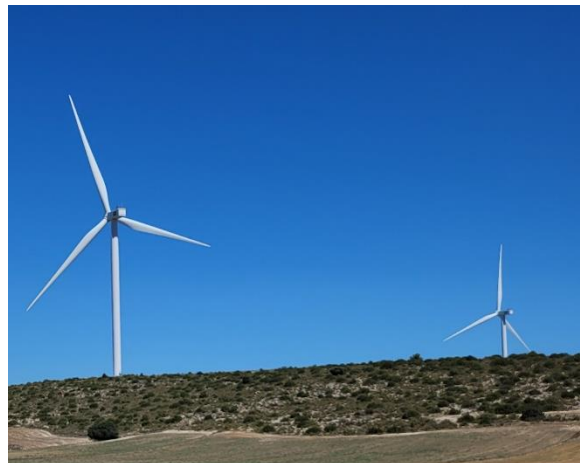
*Fotografías 1 y 2: Visibilidad del parque eólico*

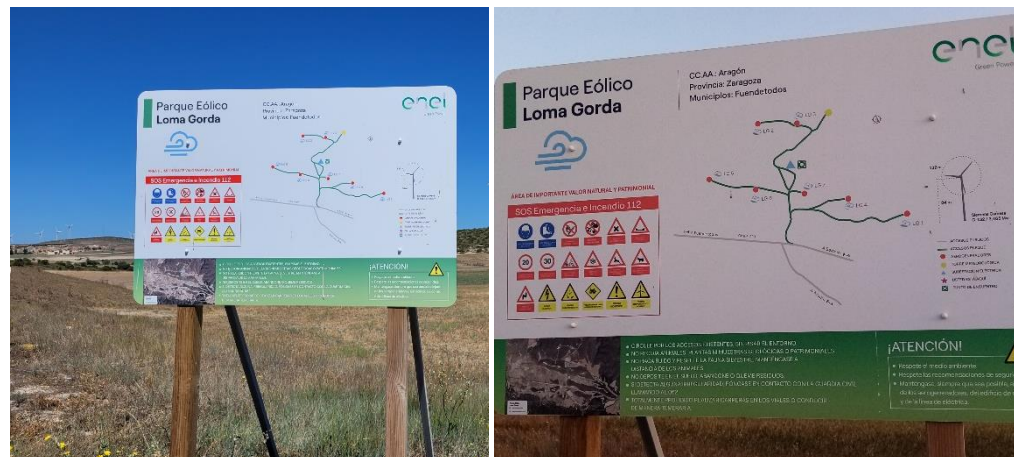
Fotografías 6 y 7: Cartel informativo

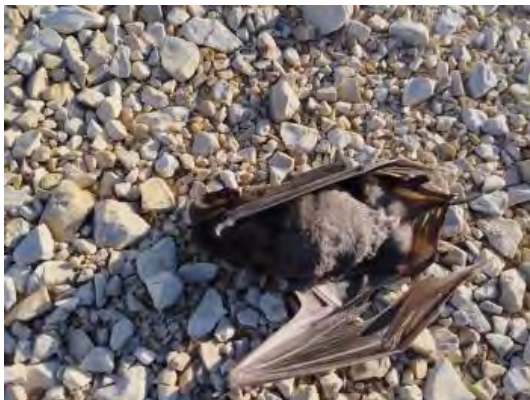
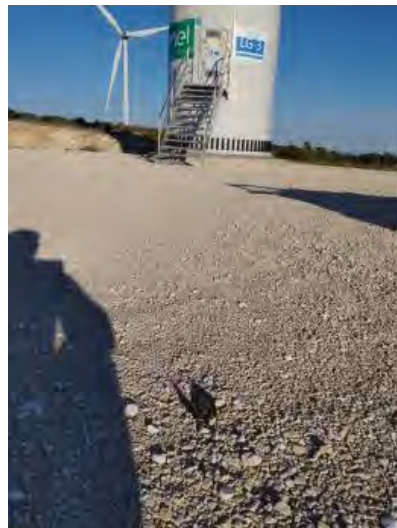
| OBSERVACIONES: Se deposita en el arcón de la SET tras tomar fotografías y coordenadas y avisar correspondientemente. | |

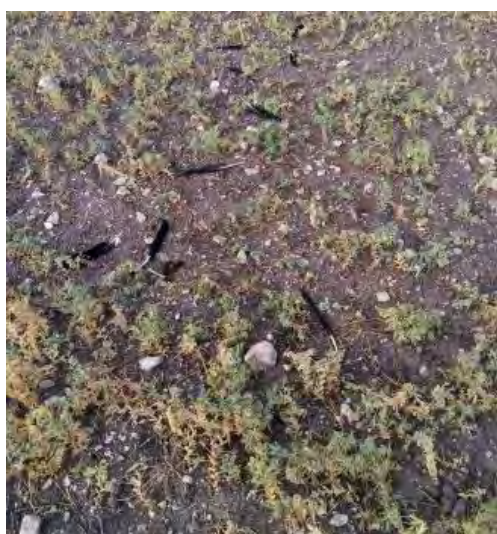
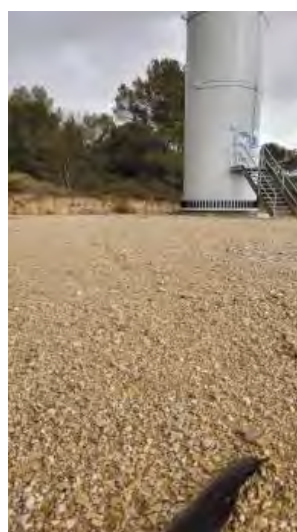
| OBSERVACIONES: Se deposita en el arcón de la SET tras tomar fotografías y coordenadas. | |

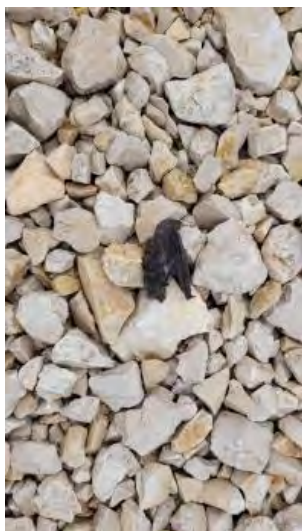
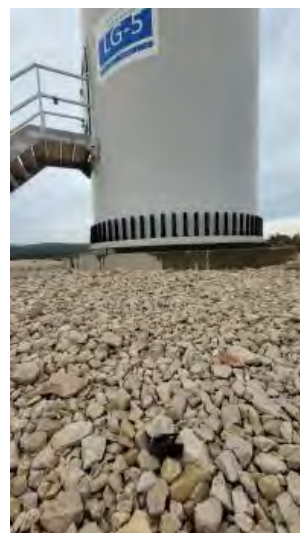
| OBSERVACIONES: Se deposita en el arcón de la SET tras tomar fotografías y coordenadas y avisar correspondientemente. | |

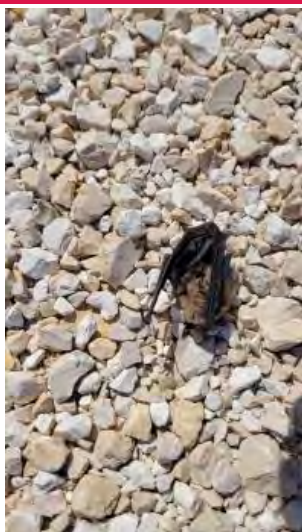
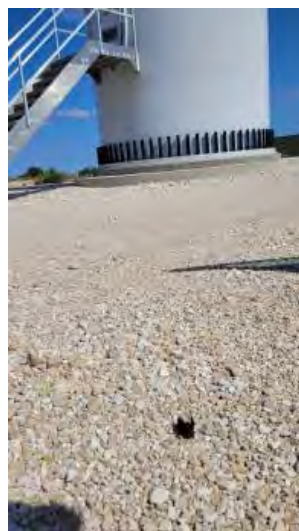
| OBSERVACIONES: Cadáver entero con lesiones visibles | CAT.REGIONAL: - |

| OBSERVACIONES: Se lleva al arcón de la SET tras avisar al APN correspondiente. | |

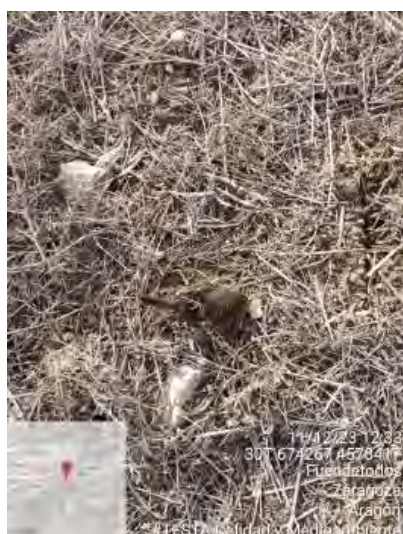
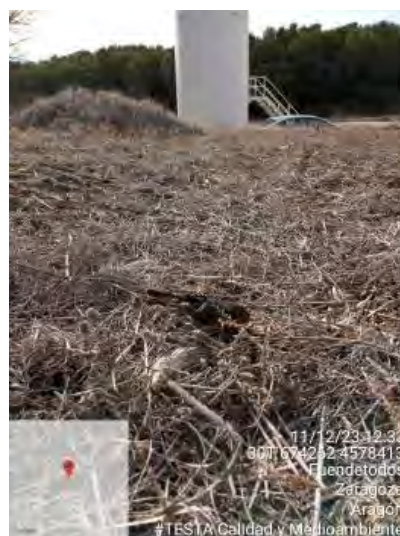
| OBSERVACIONES: Se lleva al arcón de la SET tras avisar al APN correspondiente. | |
