INFORME VIGILANCIA AMBIENTAL

Nombre Instalación	PE Y LAT LOMA GORDA
Provincia/s ubicación instalación	ZARAGOZA
Titular	TAUSTE ENERGÍA DISTRIBUIDA, S.L.
CIF del titular	B-99188781
Empresa de Vigilancia	TESTA CALIDAD Y MEDIOAMBIENTE S.L.
Tipo de EIA	ORDINARIA
Informe de FASE de	EXPLOTACIÓN
Periodicidad del informe según DIA	CUATRIMESTRAL
Año de seguimiento	AÑO 6
Nº Informe y año de seguimiento	INFORME Nº 2 DEL AÑO 6
Período que recoge el informe	MAYO 2025 – AGOSTO 2025

El presente informe se corresponde con el **segundo informe cuatrimestral del año 2025, periodo de mayo-agosto**.

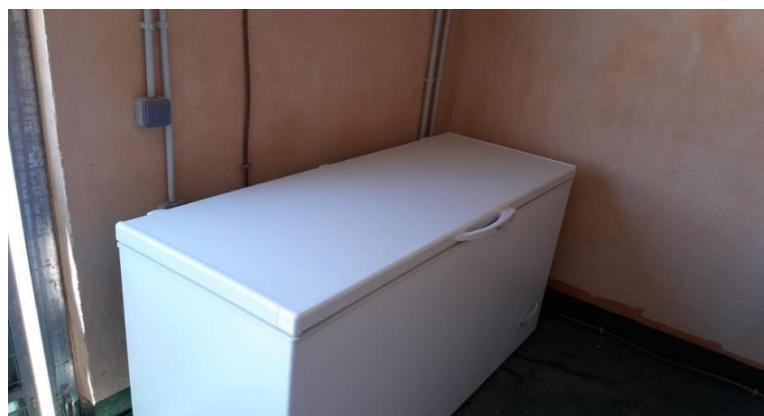
Fotografía 1. Arcón congelador del parque eólico

Por otro lado, y siguiendo el protocolo del Departamento de Agricultura, Ganadería, y Medioambiente del Gobierno de Aragón, emitido el 6 de noviembre de 2020 y con referencia Z/MA/BI/ARP/JGC, se instaló posteriormente a la entrada en funcionamiento de las instalaciones y en respuesta a dicho protocolo, un arcón congelador para almacenar todos aquellos siniestros que no hayan podido ser retirados por el APN. Este arcón se instaló el día 12 de febrero de 2021.

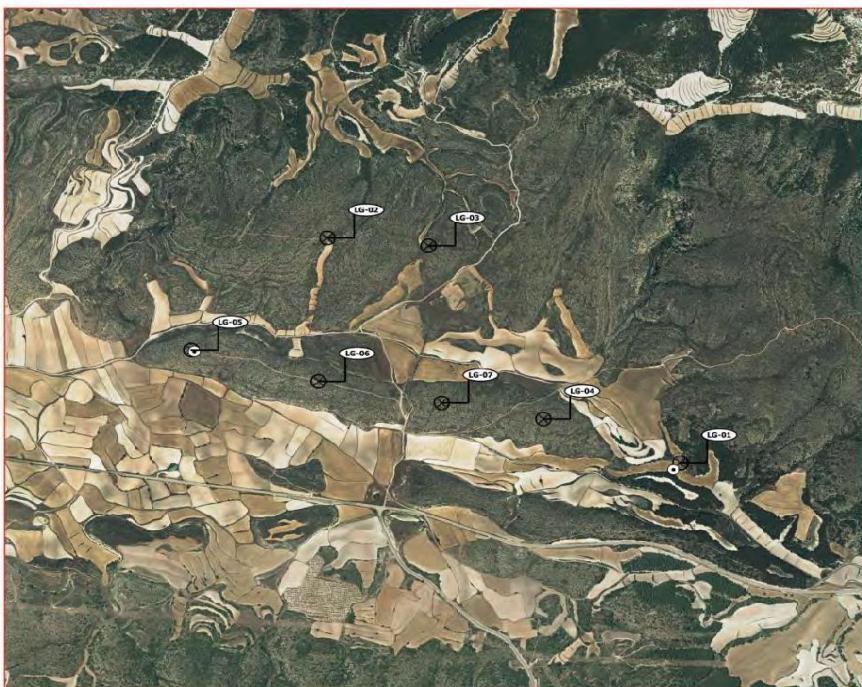
Ilustración 2. Ubicación estación grabación quirópteros

El periodo de grabación comprende la época de mayor actividad y de apareamiento, llegando a poder identificar a nivel específico los quirópteros, salvo en el caso del género *Myotis*.

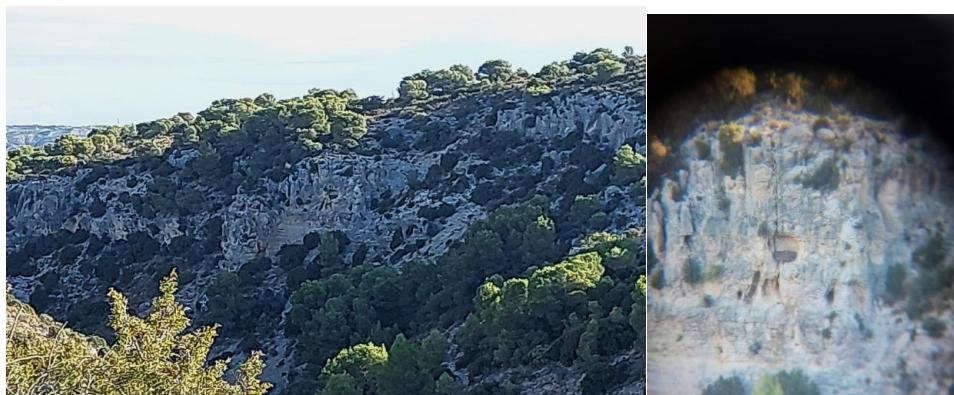
Fotografía 2 y Fotografía 3. *Ubicación del nido de águila real*

No se ha observado la presencia de ningún ejemplar de la especie en el entorno, durante el período de estudio.

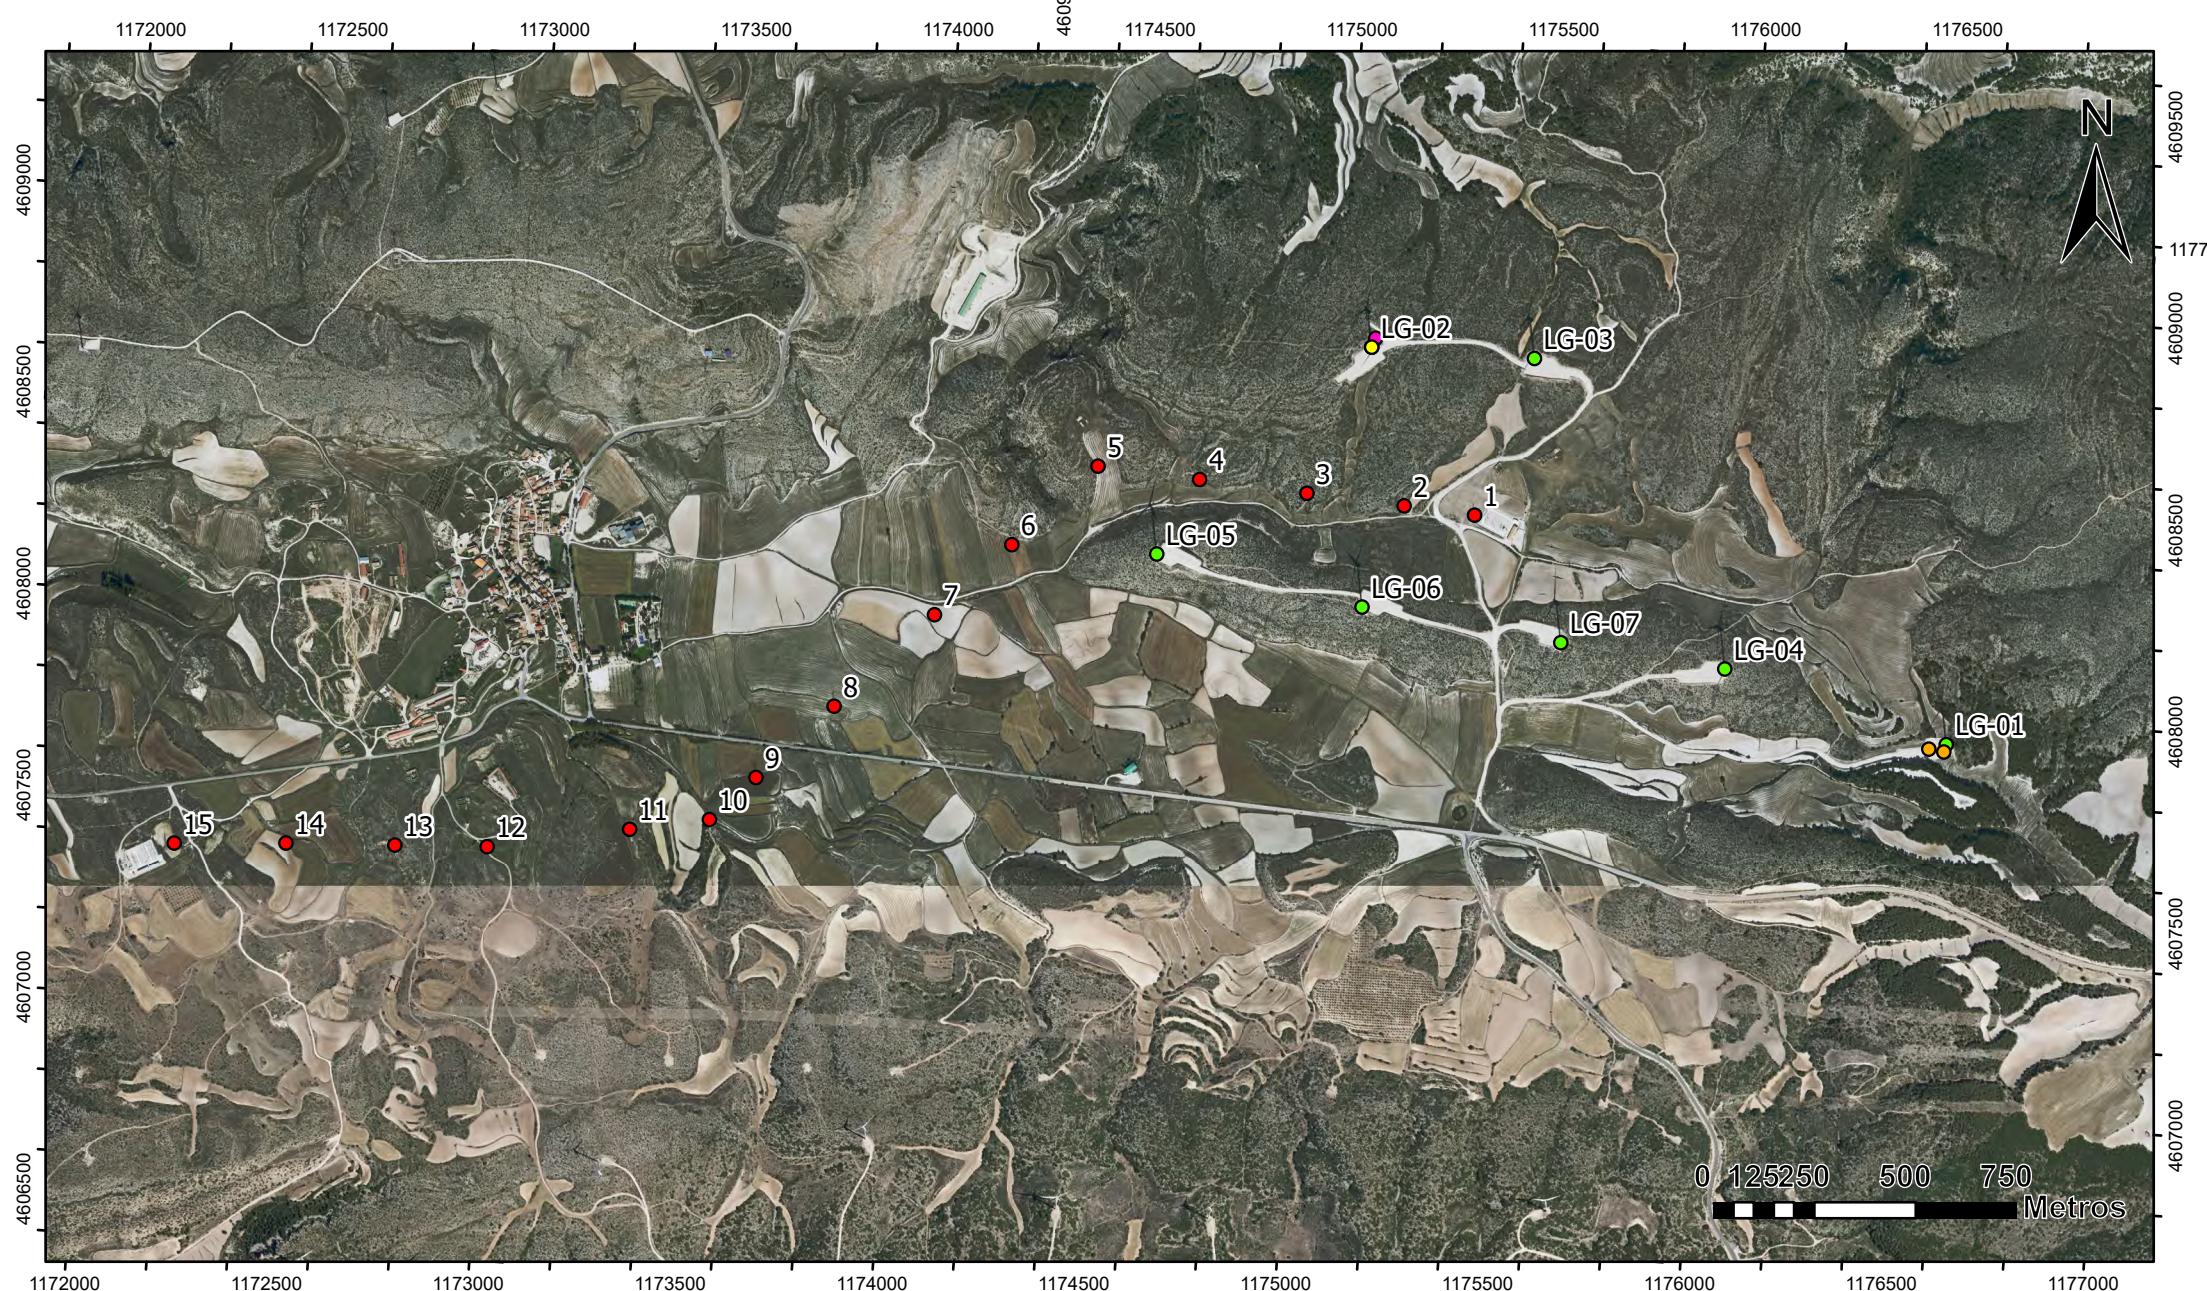
PROMOTOR		PROYECTO:	Plan de Vigilancia Ambiental PE Y LAT LOMA GORDA	Leyenda	ESCALA:	FECHA:
EQUIPO	TESTA	MAPA:	SINIESTRALIDAD MAYO - AGOSTO 2025		1:18.679	JULIO 2025
			Nº 1	Siniestros ● Apus apus (1) ● Milvus migrans (1) ● Pipistrellus pipistrellus (2) ● Apoyos LAT (15) ● Aerogeneradores (7)		SISTEMA DE REFERENCIA: DATUM: ETRS89; HUSO: 30N

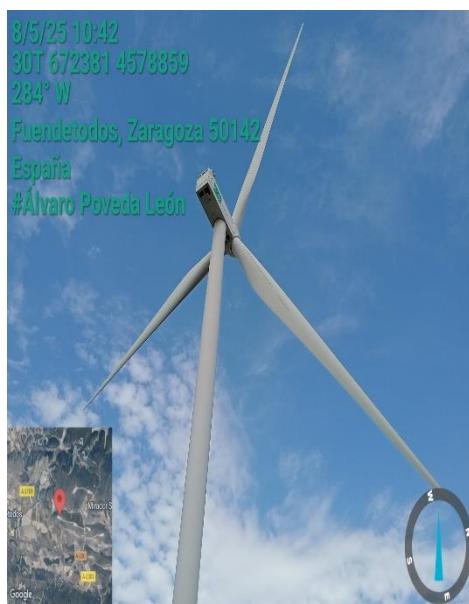
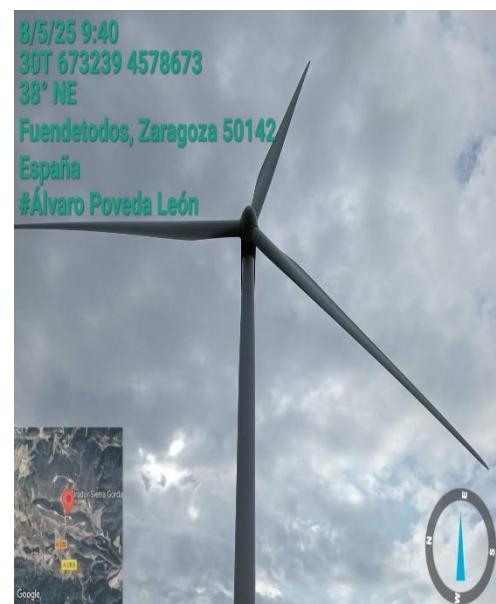
Fotografías 7 y 8. Barquillas sin derrames de aceite.

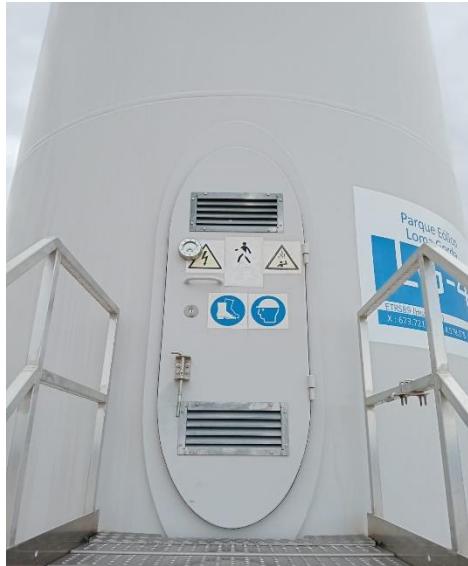
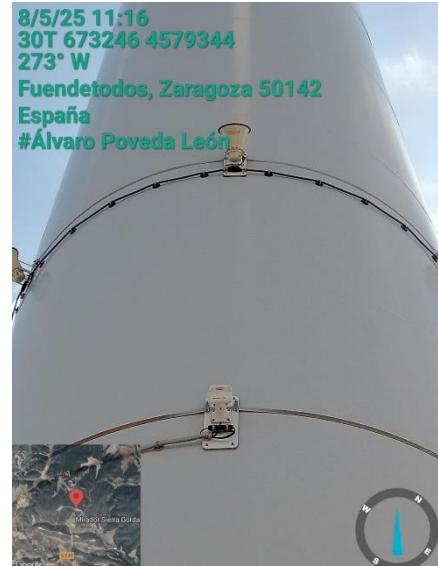
Fotografías 9 y 10: Señalización de los aerogeneradores y sistema DT Bird.

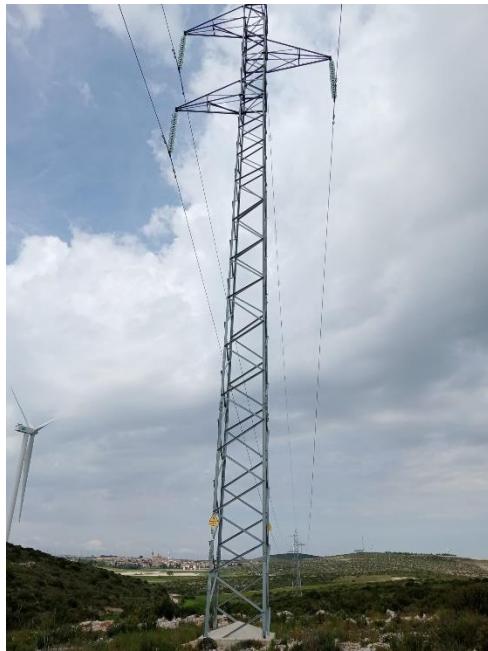
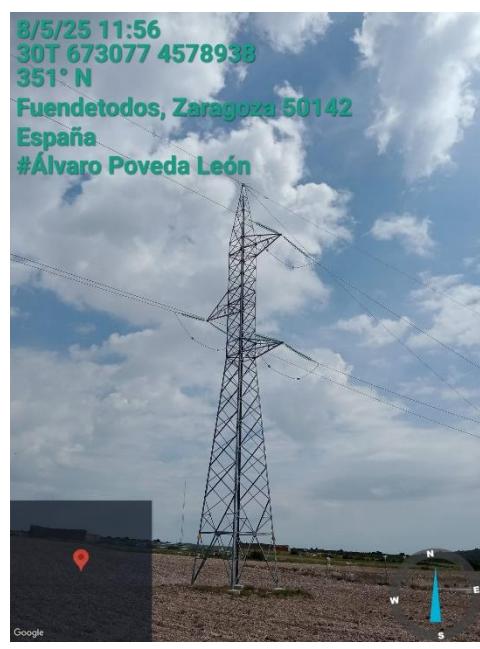
Fotografías 13 y 14. Apoyos y señalización.

Se ha realizado una verificación del cumplimiento de esta medida mediante chequeo visual en cada visita. El **estado de los dispositivos es correcto**, no advirtiéndose ninguna deficiencia, ni en el estado ni en la separación entre los mismos.
