# TESTA

<b>Nombre de la instalación:</b>	PE LOS GIGANTES
<b>Provincia/s ubicación de la instalación:</b>	TERUEL
<b>Nombre del titular:</b>	ENEL GREEN POWER ESPAÑA, S.L.U.
<b>CIF del titular:</b>	B-61234613
<b>Nombre de la empresa de vigilancia:</b>	TESTA CALIDAD Y MEDIOAMBIENTE S.L.
<b>Tipo de EIA:</b>	ORDINARIA
<b>Informe de FASE de:</b>	EXPLOTACIÓN
<b>Periodicidad del informe según DIA:</b>	CUATRIMESTRAL
<b>Año de seguimiento nº:</b>	AÑO 4
<b>Nº de informe y año de seguimiento:</b>	INFORME Nº 1 DEL AÑO 4
<b>Período que recoge el informe:</b>	ENERO 2024 - ABRIL 2024

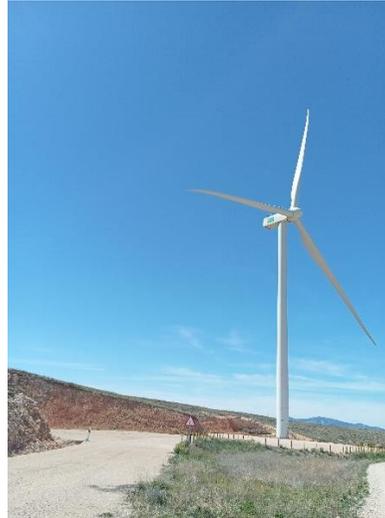
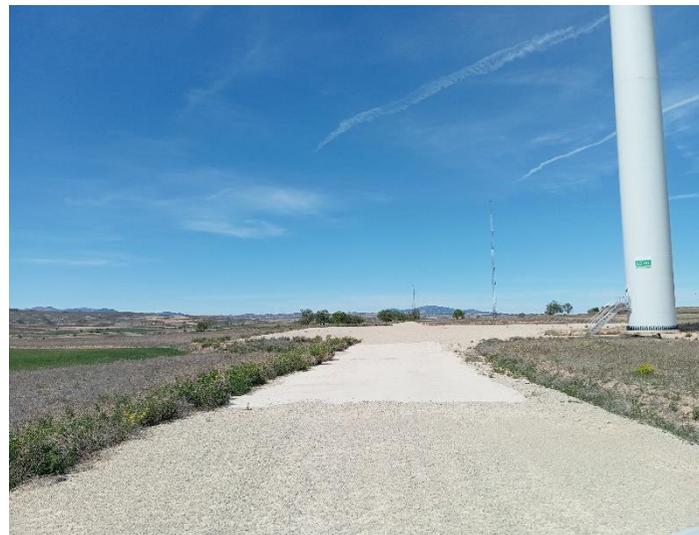
*Fotografías 1 y 2: Visibilidad del parque y estado de viales*

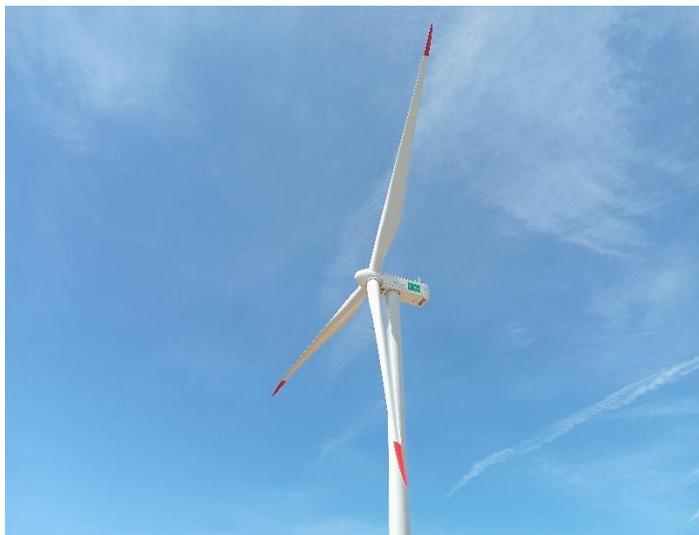
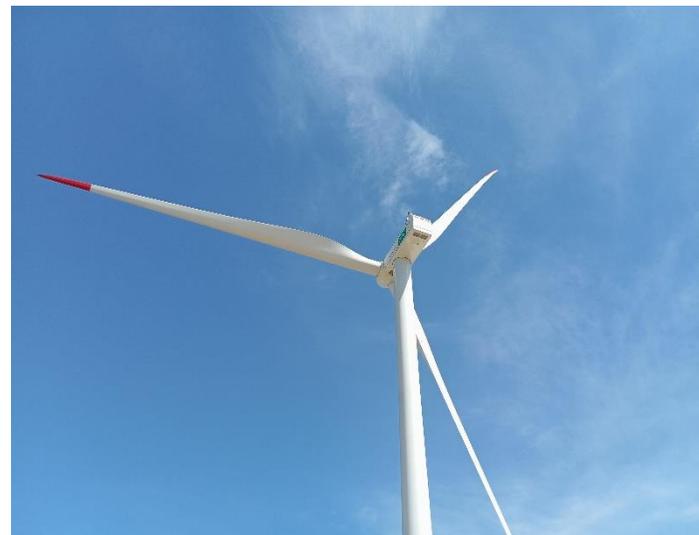
*Fotografía 3 y 4: Barquillas de los aerogeneradores sin derrames de aceite*

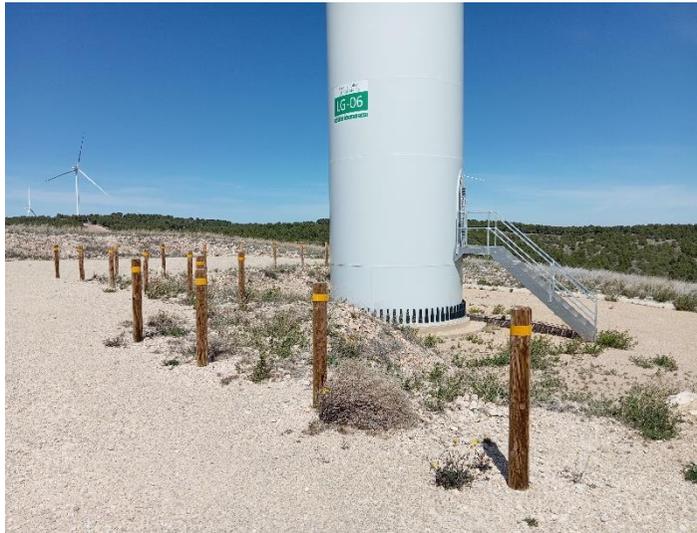
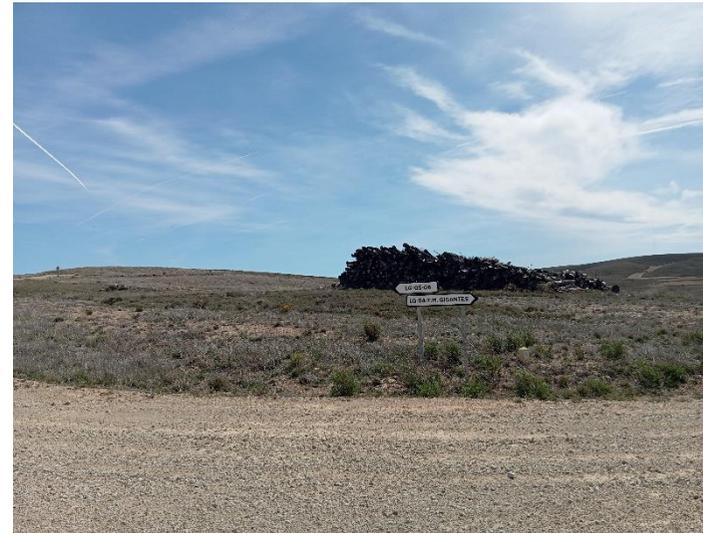
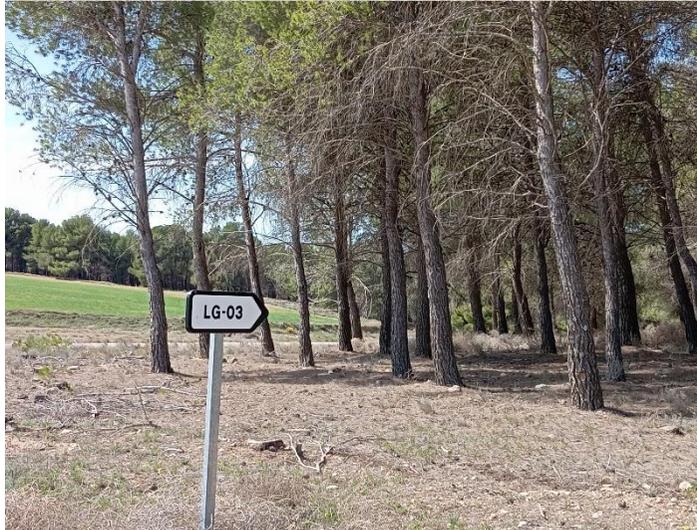
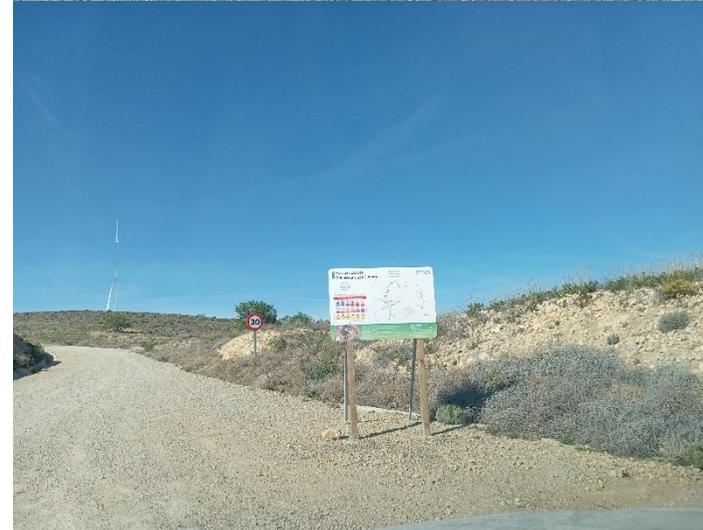
*Fotografías 5 a 8: Señalización del parque.*

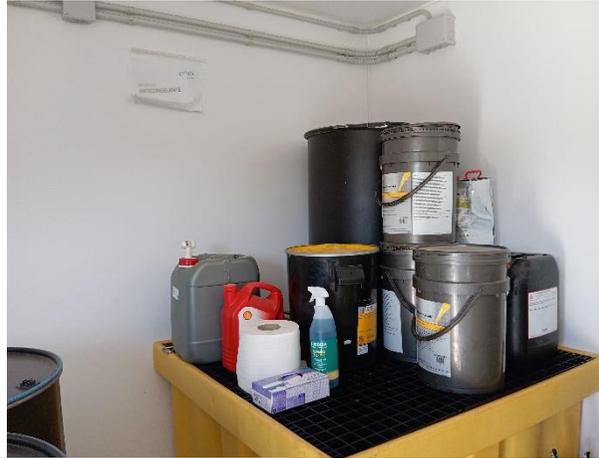
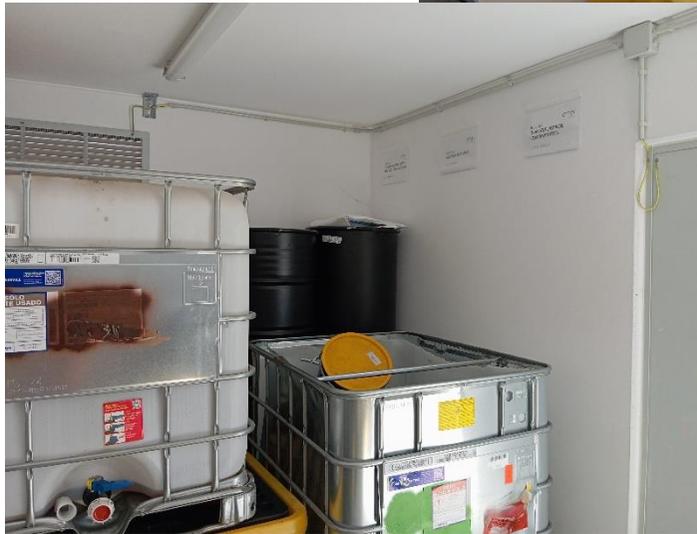
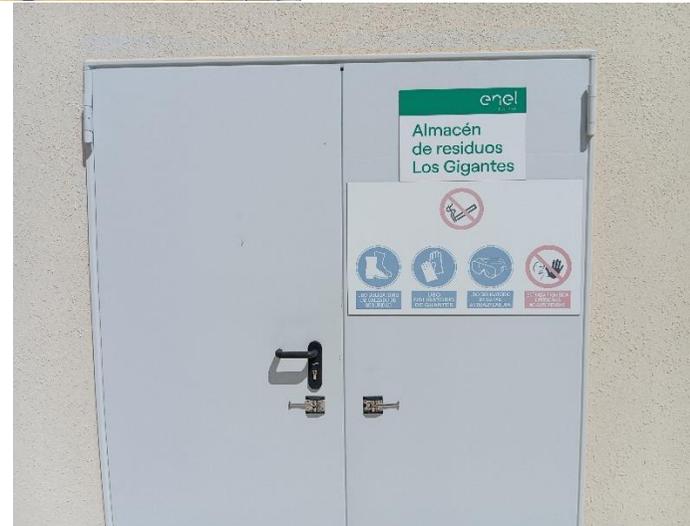
Fotografías 9 a 11: Punto limpio.

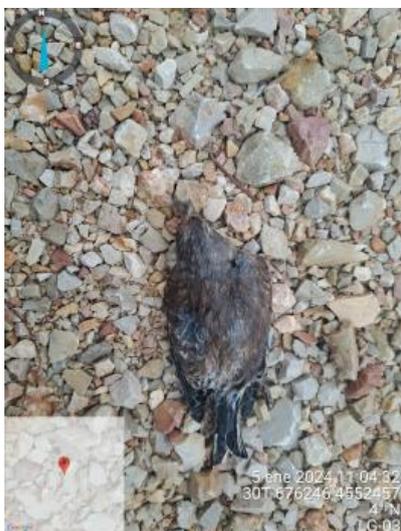
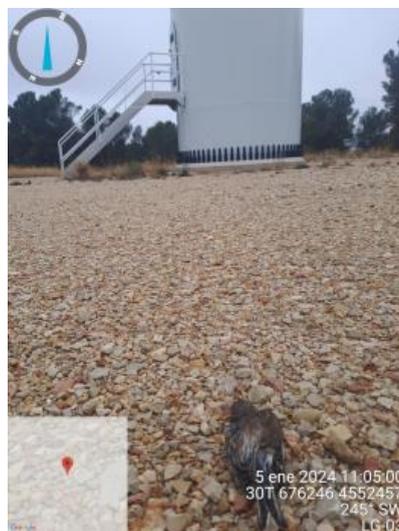
ESPECIE: Pardillo común ( <i>Linaria cannabina</i> )	EDAD: Indeterminado
ESTADO DE CONSERVACION: FALLECIDO (CUERPO ENTERO)	SEXO: M
DIAGNOSTICO: Colisión con aerogenerador	CNEA: -
OBSERVACIONES: encontrado cuerpo entero, boca abajo, sin aparente fracturas.	CAT.REGIONAL: IL

REFERENCIA A LA ESTRUCTURA MAS PROXIMA: Identificación: LG-03 Distancia (m): 3 m Orientación: Norte	
HABITAT DEL ENTORNO: suelo rocoso aplanado (base del aerogenerador)	COORDENADAS UTM ETRS89-Huso 30 676246 4552457
OBSERVACIONES: Falta de plumas en el pecho, que puede indicar el golpe por colisión.

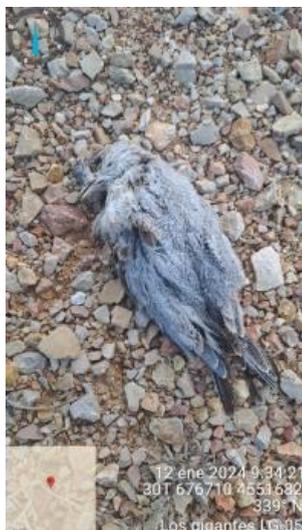
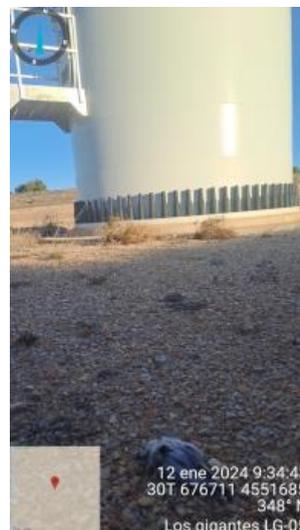
ESPECIE: Alondra común ( <i>Alauda arvensis</i> )	EDAD: Indeterminado
ESTADO DE CONSERVACION: FALLECIDO (CUERPO ENTERO)	SEXO: I
DIAGNOSTICO: Colisión con aerogenerador	CNEA: -
OBSERVACIONES: Hallado cuerpo entero con rigor mortis, sin fracturas aparentes, boca arriba.	CAT.REGIONAL: IL

REFERENCIA A LA ESTRUCTURA MAS PROXIMA: Identificación: LG-05 Distancia (m): 1 m Orientación: Sureste	
HABITAT DEL ENTORNO: suelo rocoso aplanado (base del aerogenerador).	COORDENADAS UTM ETRS89-Huso 30 676710 4551682
OBSERVACIONES:

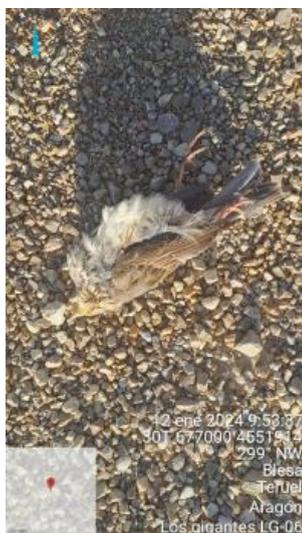
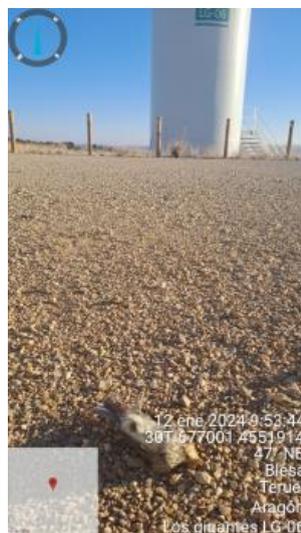
ESPECIE: Triguero ( <i>Emberiza calandra</i> )	EDAD: Indeterminado
ESTADO DE CONSERVACION: FALLECIDO (CUERPO ENTERO)	SEXO: I
DIAGNOSTICO: Colisión con aerogenerador	CNEA: -
OBSERVACIONES: Cuerpo entero boca arriba, sin fracturas aparentes, con rigor mortis, y presencia de sangre en la pata y ala derecha.	CAT.REGIONAL: IL

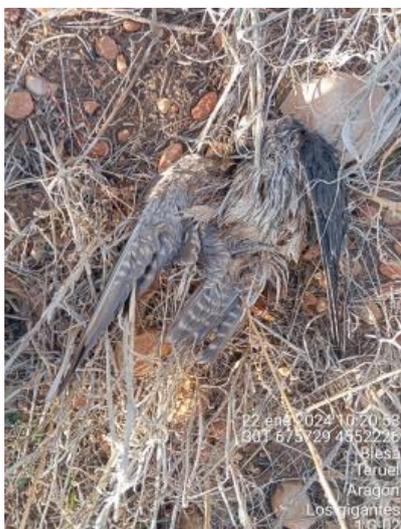
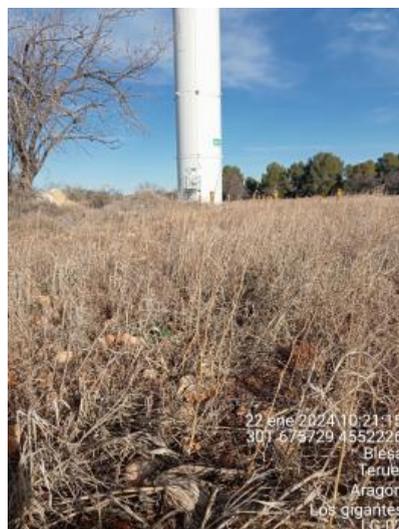
REFERENCIA A LA ESTRUCTURA MAS PROXIMA: Identificación: LG-02 Distancia (m): 10 m Orientación: Sureste	
HABITAT DEL ENTORNO: pastizal seco entre campo de cultivo y arboleda (almendros).	COORDENADAS UTM ETRS89-Huso 30 675729 4552226
OBSERVACIONES: no se observa depredacion ni fracturas, se estima la muerte hace unos 7-6 días. Número 537121.

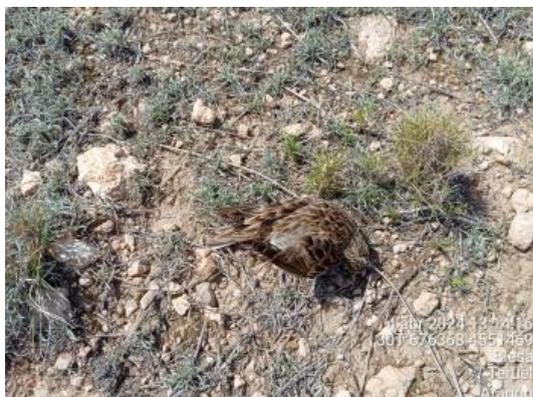
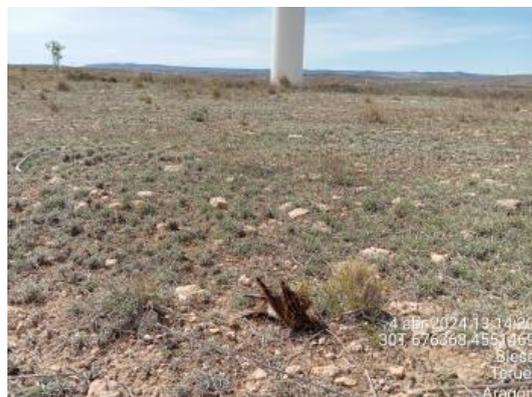
REFERENCIA A LA ESTRUCTURA MAS PROXIMA: Identificación: LG-04 Distancia (m): 60 m Orientación: Noreste	
HABITAT DEL ENTORNO: cultivo	COORDENADAS UTM ETRS89-Huso 30 676368 4551469
OBSERVACIONES: cuerpo fresco y entero. N° 706637

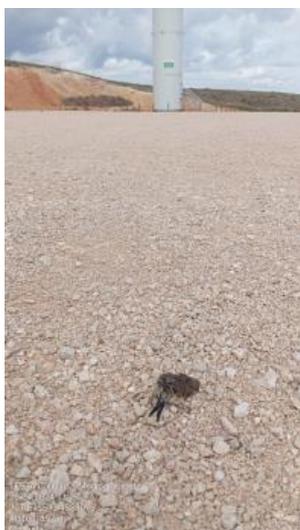
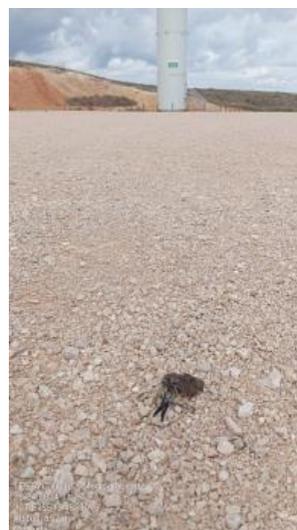
REFERENCIA A LA ESTRUCTURA MAS PROXIMA: Identificación: LG-01 Distancia (m): 15 m Orientación: Sur	
HABITAT DEL ENTORNO: Matorral	COORDENADAS UTM ETRS89-Huso 30 675539 4553076
OBSERVACIONES: N° 711466

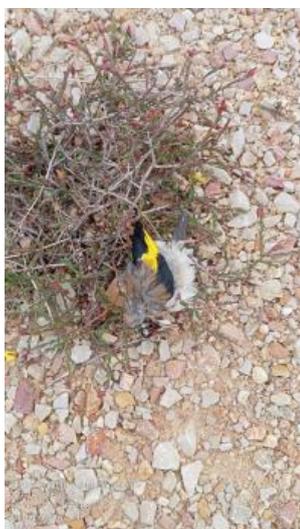
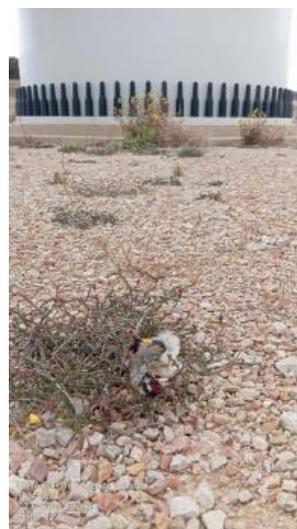
REFERENCIA A LA ESTRUCTURA MAS PROXIMA: Identificación: LG-05 Distancia (m): 2 m Orientación: Suroeste	
HABITAT DEL ENTORNO: Matorral	COORDENADAS UTM ETRS89-Huso 30 676709 4551681
OBSERVACIONES: N° 711467
