# INFORME VIGILANCIA AMBIENTAL

Nombre Instalación	PE LOS GIGANTES
Provincia/s ubicación instalación	TERUEL
Titular	ENEL GREEN POWER S.L.
CIF del titular	B-61234613
Empresa de Vigilancia	TESTA CALIDAD Y MEDIOAMBIENTE S.L.
Tipo de EIA	ORDINARIA
Informe de FASE de	EXPLOTACIÓN
Periodicidad del informe según DIA	CUATRIMESTRAL
Año de seguimiento	AÑO 4
Nº Informe y año de seguimiento	INFORME Nº 3 DEL AÑO 4
Período que recoge el informe	SEPTIEMBRE - DICIEMBRE 2024

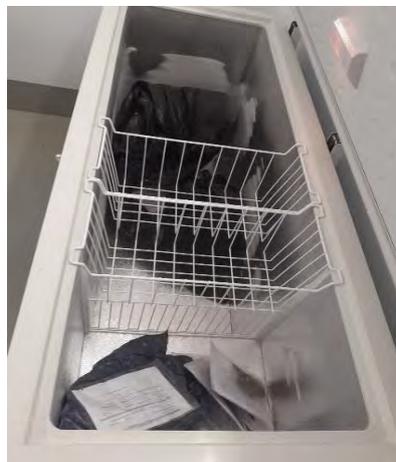
Fotografía 1. Arcón congelador del parque eólico

Por otro lado, y siguiendo el protocolo del Departamento de Agricultura, Ganadería, y Medioambiente del Gobierno de Aragón, emitido el 6 de noviembre de 2020 y con referencia Z/MA/BI/ARP/JGC, se instaló un **arcón congelador** para almacenar todos aquellos siniestros que no hubieran podido ser retirados por el AP. Este arcón se instaló el día 15 de febrero de 2021 y sirve de manera conjunta para los parques eólicos de Los Gigantes y Cañaseca.

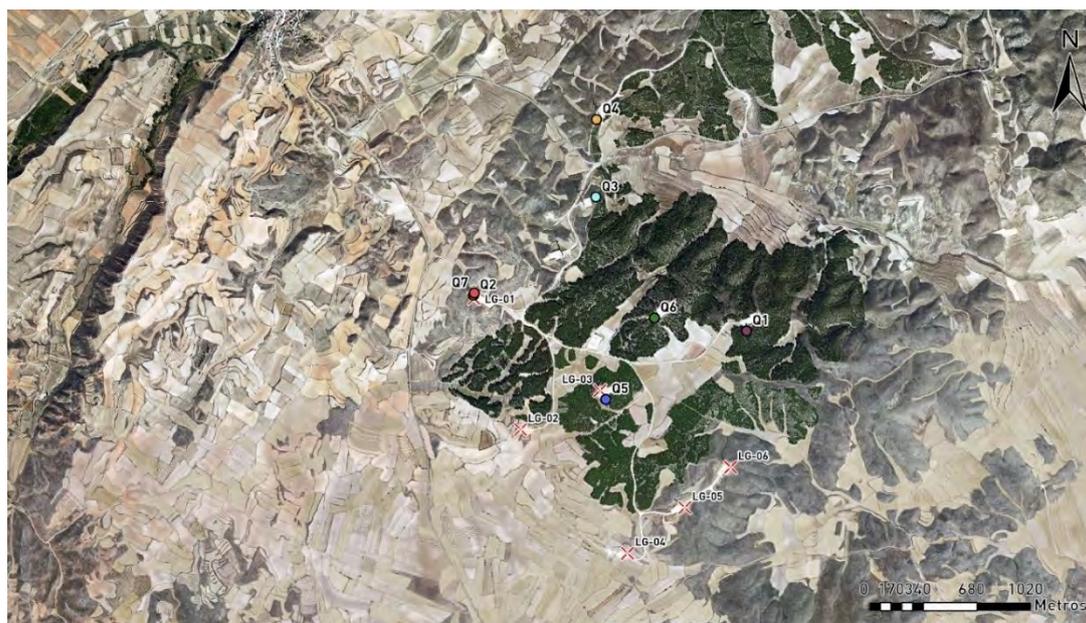
Ilustración 2. Ubicación estación grabación quirópteros

En la ilustración 2 se observa la ubicación de las estaciones de escucha ubicadas en las inmediaciones del parque eólico “Los Gigantes”.

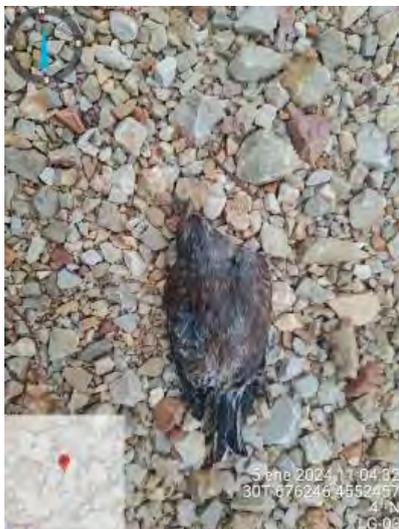
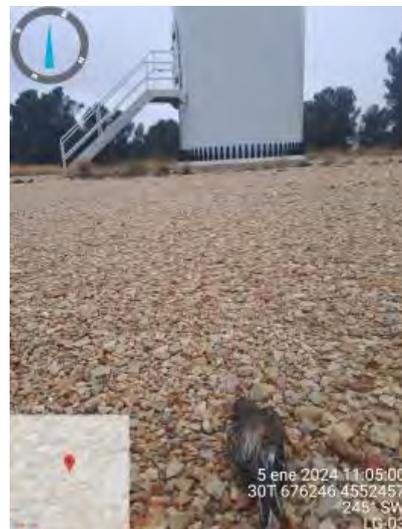
FOTOGRAFIA DE DETALLE

ESPECIE: Pardillo común ( <i>Linaria cannabina</i> )	EDAD: Indeterminado
ESTADO DE CONSERVACION: FALLECIDO (CUERPO ENTERO)	SEXO: M
DIAGNOSTICO: Colisión con aerogenerador	CNEA: -
OBSERVACIONES: encontrado cuerpo entero, boca abajo, sin aparente fracturas.	CAT.REGIONAL: IL

REFERENCIA A LA ESTRUCTURA MAS PROXIMA: Identificación: LG-03 Distancia (m): 3 m Orientación: Norte	
HABITAT DEL ENTORNO: suelo rocoso aplanado (base del aerogenerador)	COORDENADAS UTM ETRS89-Huso 30 676246 4552457
OBSERVACIONES: Falta de plumas en el pecho, que puede indicar el golpe por colisión.

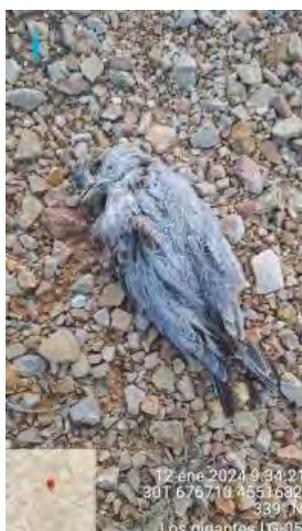
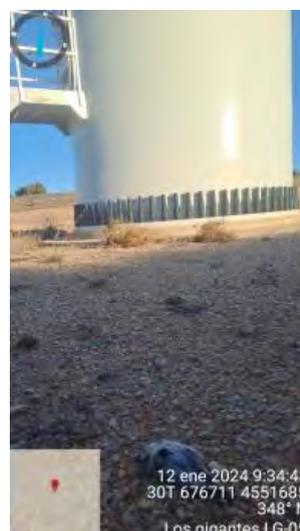
FOTOGRAFIA DE DETALLE

ESPECIE: Alondra común ( <i>Alauda arvensis</i> )	EDAD: Indeterminado
ESTADO DE CONSERVACION: FALLECIDO (CUERPO ENTERO)	SEXO: I
DIAGNOSTICO: Colisión con aerogenerador	CNEA: -
OBSERVACIONES: Hallado cuerpo entero con rigor mortis, sin fracturas aparentes, boca arriba.	CAT.REGIONAL: IL

REFERENCIA A LA ESTRUCTURA MAS PROXIMA: Identificación: LG-05 Distancia (m): 1 m Orientación: Sureste	
HABITAT DEL ENTORNO: suelo rocoso aplanado (base del aerogenerador).	COORDENADAS UTM ETRS89-Huso 30 676710 4551682
OBSERVACIONES:

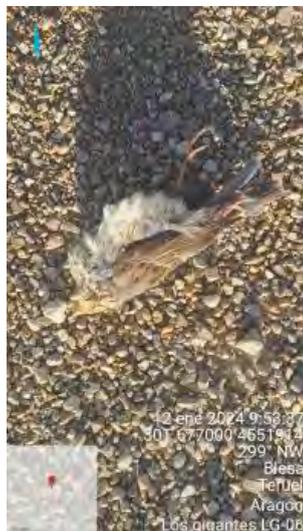
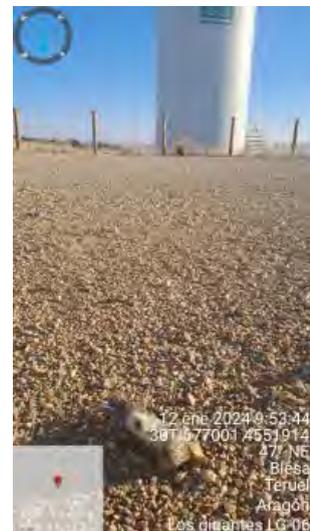
FOTOGRAFIA DE DETALLE

ESPECIE: Triguero ( <i>Emberiza calandra</i> )	EDAD: Indeterminado
ESTADO DE CONSERVACION: FALLECIDO (CUERPO ENTERO)	SEXO: I
DIAGNOSTICO: Colisión con aerogenerador	CNEA: -
OBSERVACIONES: Cuerpo entero boca arriba, sin fracturas aparentes, con rigor mortis, y presencia de sangre en la pata y ala derecha.	CAT.REGIONAL: IL

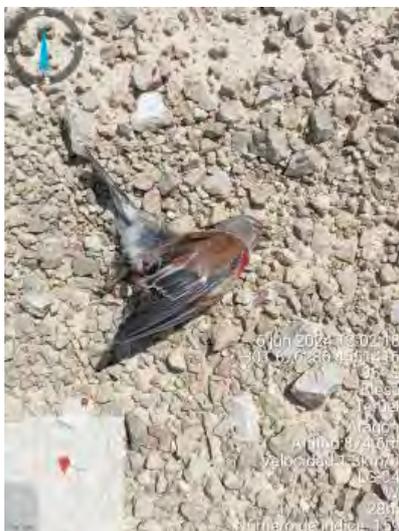
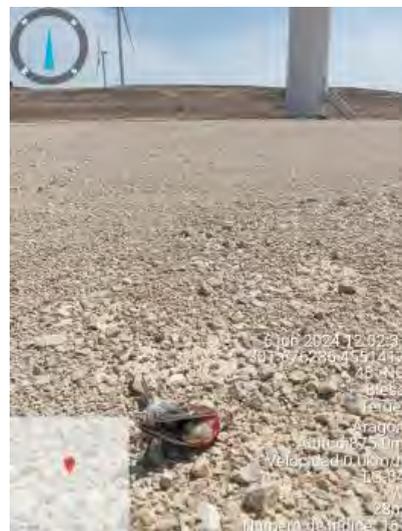
FOTOGRAFIA DE DETALLE

ESPECIE: Pardillo común ( <i>Linaria cannabina</i> )	EDAD: Indeterminado
ESTADO DE CONSERVACION: FALLECIDO (CUERPO ENTERO)	SEXO: M
DIAGNOSTICO: Probable colisión con aerogenerador	CNEA: -
OBSERVACIONES: se encuentra cuerpo fracturado de Pardillo común macho, queda apoyado en el suelo del costado izquierdo. sin presencia de insectos indicando ser reciente.	CAT.REGIONAL: IL

REFERENCIA A LA ESTRUCTURA MAS PROXIMA: Identificación: LG-04 Distancia (m): 28 m Orientación: Oeste	
HABITAT DEL ENTORNO: base aplanada y pedriza perteneciente al Aero	COORDENADAS UTM ETRS89-Huso 30 676286 4551416
OBSERVACIONES: núm. 711484.

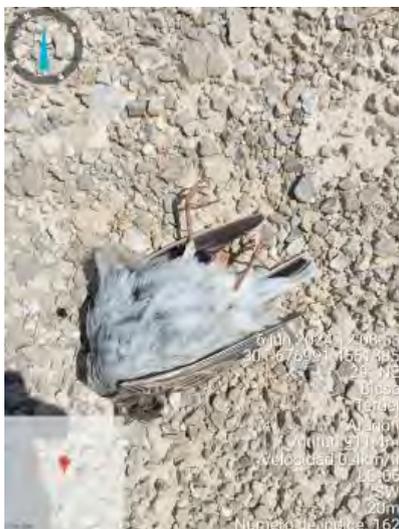
FOTOGRAFIA DE DETALLE

ESPECIE: Calandria ( <i>Melanocorypha calandria</i> )	EDAD: Indeterminado
ESTADO DE CONSERVACION: FALLECIDO (CUERPO ENTERO)	SEXO: I
DIAGNOSTICO: Probable colisión con aerogenerador	CNEA: IL
OBSERVACIONES: cuerpo entero con sangre abundante ya seca por la exposición solar del cadáver, se encuentra boca arriba sin aparecer te fractura y sin presencia de insectos.	CAT.REGIONAL: -

REFERENCIA A LA ESTRUCTURA MAS PROXIMA:	
Identificación: LG-06 Distancia (m): 20 m Orientación: Suroeste	
HABITAT DEL ENTORNO:	COORDENADAS UTM
suelo aplanado compacto y pedrizo perteneciente a la base del aerogenerador	ETRS89-Huso 30 676991 4551885
OBSERVACIONES: núm. 711485.

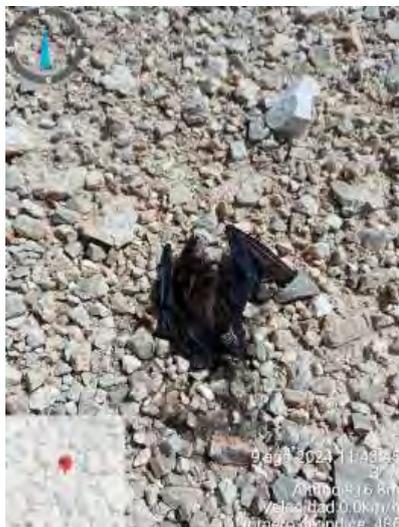
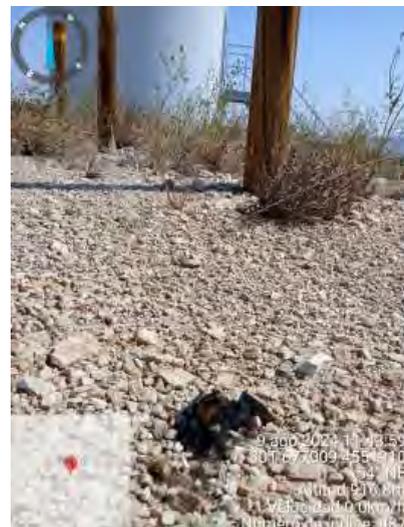
NOMBRE DE LA INSTALACION: Los Gigantes	FECHA REGISTRO: 9/8/24/ HORA REGISTRO: 11:43
DEPOSITO: Se lleva al arcón de la SET tras avisar al APN correspondiente.	CODIGO: LG-26
TECNICO DEL HALLAZGO: Leticia Cárdenas

ESPECIE: Murciélago enano ( <i>Pipistrellus pipistrellus</i> )	EDAD: Indeterminado
ESTADO DE CONSERVACION: FALLECIDO (CUERPO ENTERO)	SEXO: I
DIAGNOSTICO: Probable colisión con aerogenerador	CNEA: IL
OBSERVACIONES: se encuentran los restos de un murciélago enano	CAT.REGIONAL: -

REFERENCIA A LA ESTRUCTURA MAS PROXIMA: Identificación: LG-06 Distancia (m): 3 m Orientación: Oeste	
HABITAT DEL ENTORNO: base del aero	COORDENADAS UTM ETRS89-Huso 30 677009 4551910
OBSERVACIONES: código precinto: 437909

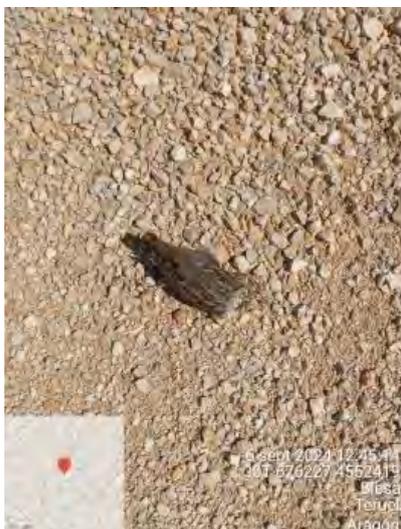
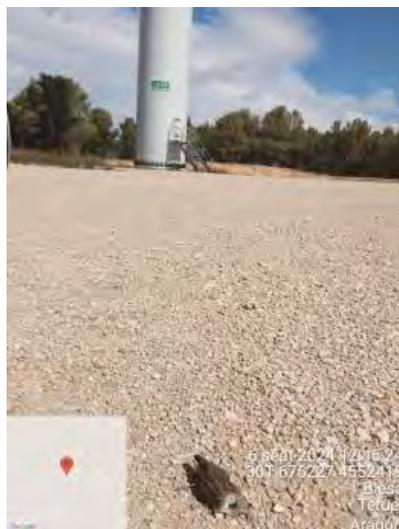
NOMBRE DE LA INSTALACION: Los Gigantes	FECHA REGISTRO: 6/9/24/ HORA REGISTRO: 12:45
DEPOSITO: Se lleva al arcón de la SET tras avisar al APN correspondiente.	CODIGO: LG-27
TECNICO DEL HALLAZGO: Verónica Sanchez

ESPECIE: Cogujada común ( <i>Galerida cristata</i> )	EDAD: Adulto
ESTADO DE CONSERVACION: FALLECIDO (CUERPO ENTERO)	SEXO: I
DIAGNOSTICO: Probable colisión con aerogenerador	CNEA: IL
OBSERVACIONES: Cuerpo fresco y entero	CAT.REGIONAL: -

REFERENCIA A LA ESTRUCTURA MAS PROXIMA: Identificación: LG-03 Distancia (m): 20 m Orientación: Norte	
HABITAT DEL ENTORNO: Plataforma del aerogenerador	COORDENADAS UTM ETRS89-Huso 30 676227 4552419
OBSERVACIONES: Brida N 706664

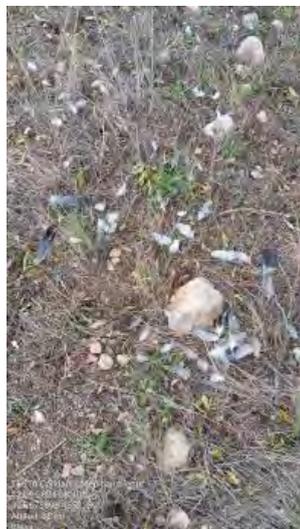
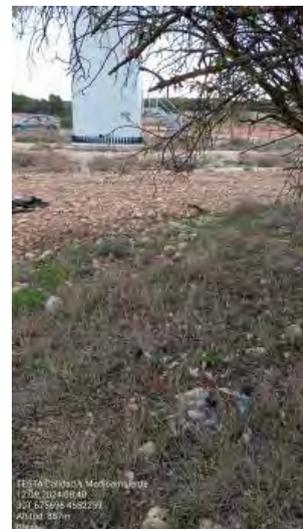
NOMBRE DE LA INSTALACION: Los Gigantes	FECHA REGISTRO: 12/9/24/ HORA REGISTRO: 8:40
DEPOSITO: Se lleva al arcón de la SET tras avisar al APN correspondiente.	CODIGO: LG-28
TECNICO DEL HALLAZGO: Noelia Pitarch

ESPECIE: Paloma torcaz ( <i>Columba palumbus</i> )	EDAD: Indeterminado
ESTADO DE CONSERVACION: FALLECIDO (RESTOS)	SEXO: I
DIAGNOSTICO: Probable colisión con aerogenerador	CNEA: -
OBSERVACIONES: Plumaz primarias y cobertoras	CAT.REGIONAL: -

REFERENCIA A LA ESTRUCTURA MAS PROXIMA: Identificación: LG-02 Distancia (m): 4 m Orientación: Noroeste	
HABITAT DEL ENTORNO: Campo de cultivo	COORDENADAS UTM ETRS89-Huso 30 675696 4552259
OBSERVACIONES: N° 437623

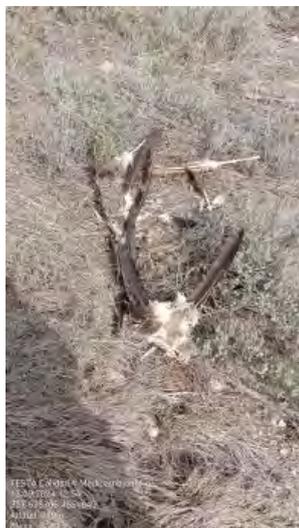
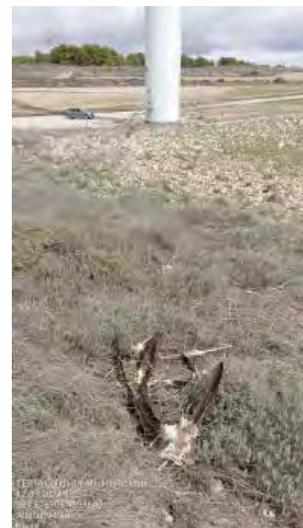
NOMBRE DE LA INSTALACION: Los Gigantes	FECHA REGISTRO: 12/9/24/ HORA REGISTRO: 12:54
DEPOSITO: Se lleva al arcón de la SET tras avisar al APN correspondiente.	CODIGO: LG-29
TECNICO DEL HALLAZGO: Noelia Pitarch

ESPECIE: Buitre leonado ( <i>Gyps fulvus</i> )	EDAD: Indeterminado
ESTADO DE CONSERVACION: FALLECIDO (RESTOS)	SEXO: I
DIAGNOSTICO: Probable colisión con aerogenerador	CNEA: IL
OBSERVACIONES: Plumas primarias y cobertoras	CAT.REGIONAL: -

REFERENCIA A LA ESTRUCTURA MAS PROXIMA: Identificación: LG-05 Distancia (m): 10 m Orientación: Sureste	
HABITAT DEL ENTORNO: Campo de cultivo	COORDENADAS UTM ETRS89-Huso 30 676705 4551640
OBSERVACIONES: N° 437624

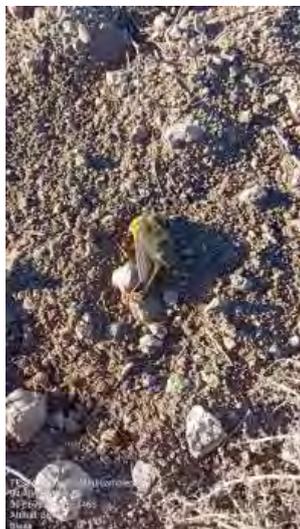
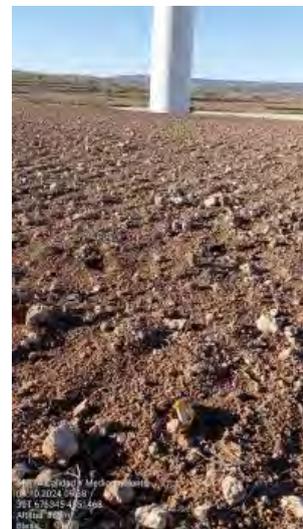
NOMBRE DE LA INSTALACION: Los Gigantes	FECHA REGISTRO: 4/10/24/ HORA REGISTRO: 9:38
DEPOSITO: Se lleva al arcón de la SET tras avisar al APN correspondiente.	CODIGO: LG-29
TECNICO DEL HALLAZGO: Noelia Pitarch

ESPECIE: Petirrojo europeo ( <i>Erithacus rubecula</i> )	EDAD: Indeterminado
ESTADO DE CONSERVACION: FALLECIDO (CUERPO ENTERO)	SEXO: I
DIAGNOSTICO: Probable colisión con aerogenerador	CNEA: IL
OBSERVACIONES: Cuerpo entero	CAT.REGIONAL: -

REFERENCIA A LA ESTRUCTURA MAS PROXIMA: Identificación: LG-04 Distancia (m): 10 m Orientación: Norte	
HABITAT DEL ENTORNO: Campo de cultivo	COORDENADAS UTM ETRS89-Huso 30 676345 4551468
OBSERVACIONES: N°437532

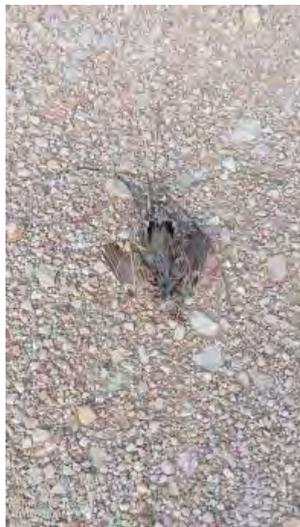
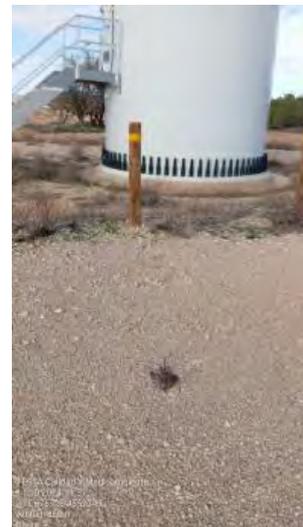
NOMBRE DE LA INSTALACION: Los Gigantes	FECHA REGISTRO: 11/10/24/ HORA REGISTRO: 11:37
DEPOSITO: Se lleva al arcón de la SET tras avisar al APN correspondiente.	CODIGO: LG-30
TECNICO DEL HALLAZGO: Noelia Pitarch

ESPECIE: Alondra totovía ( <i>Lullula arborea</i> )	EDAD: Indeterminado
ESTADO DE CONSERVACION: FALLECIDO (CUERPO ENTERO)	SEXO: I
DIAGNOSTICO: Probable colisión con aerogenerador	CNEA: IL
OBSERVACIONES: Cuerpo entero	CAT.REGIONAL: -

REFERENCIA A LA ESTRUCTURA MAS PROXIMA: Identificación: LG-02 Distancia (m): 2 m Orientación: Sureste	
HABITAT DEL ENTORNO: Campo de cultivo	COORDENADAS UTM ETRS89-Huso 30 675725 4552249
OBSERVACIONES: N°437538

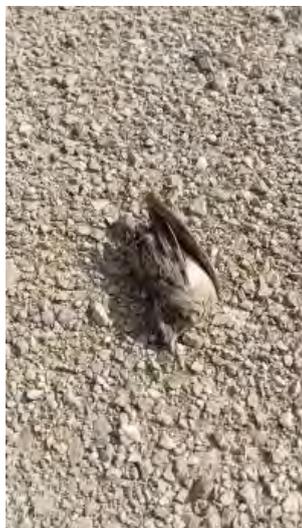
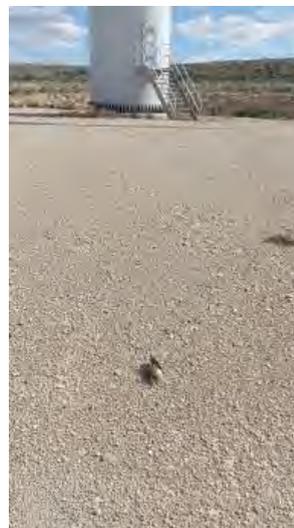
NOMBRE DE LA INSTALACION: Los Gigantes	FECHA REGISTRO: 11/10/24/ HORA REGISTRO: 13:03
DEPOSITO: Se lleva al arcón de la SET tras avisar al APN correspondiente.	CODIGO: LG-31
TECNICO DEL HALLAZGO: Noelia Pitarch

ESPECIE: Cogujada común ( <i>Galerida cristata</i> )	EDAD: Indeterminado
ESTADO DE CONSERVACION: FALLECIDO (CUERPO ENTERO)	SEXO: I
DIAGNOSTICO: Probable colisión con aerogenerador	CNEA: IL
OBSERVACIONES: Cuerpo entero	CAT.REGIONAL: -

REFERENCIA A LA ESTRUCTURA MAS PROXIMA: Identificación: LG-05 Distancia (m): 3 m Orientación: Suroeste	
HABITAT DEL ENTORNO: Campo de cultivo	COORDENADAS UTM ETRS89-Huso 30 676681 4551683
OBSERVACIONES: N°437537

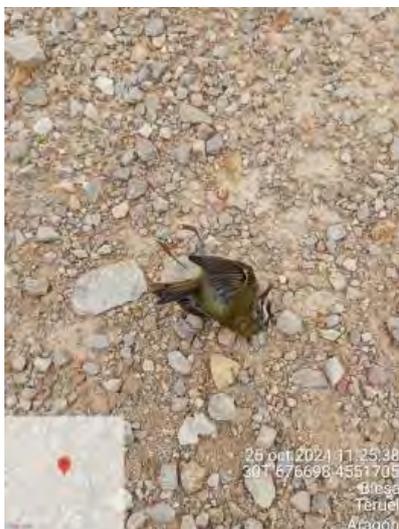
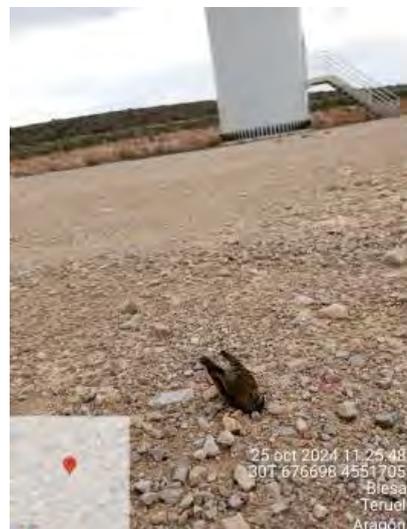
NOMBRE DE LA INSTALACION: Los Gigantes	FECHA REGISTRO: 25/10/24/ HORA REGISTRO: 11:25
DEPOSITO: Se lleva al arcón de la SET tras avisar al APN correspondiente.	CODIGO: LG-32
TECNICO DEL HALLAZGO: Verónica Sánchez

ESPECIE: Reyzeuelo listado ( <i>Regulus ignicapilla</i> )	EDAD: Adulto
ESTADO DE CONSERVACION: FALLECIDO (CUERPO ENTERO)	SEXO: I
DIAGNOSTICO: Probable colisión con aerogenerador	CNEA: IL
OBSERVACIONES: Cuerpo fresco y entero	CAT.REGIONAL: -

REFERENCIA A LA ESTRUCTURA MAS PROXIMA: Identificación: LG-05 Distancia (m): 13 m Orientación: Noroeste	
HABITAT DEL ENTORNO: Plataforma del aerogenerador	COORDENADAS UTM ETRS89-Huso 30 676698 4551705
OBSERVACIONES: Brida N T 437685

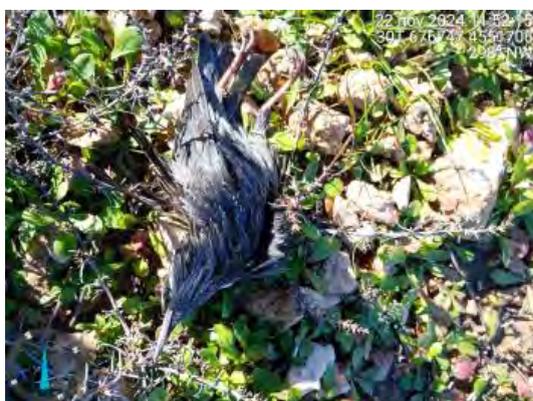
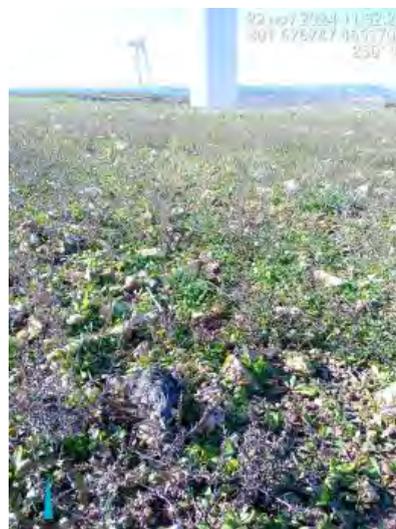
NOMBRE DE LA INSTALACION: Los Gigantes	FECHA REGISTRO: 22/11/24/ HORA REGISTRO: 11:54
DEPOSITO: Se lleva al arcón de la SET tras avisar al APN correspondiente.	CODIGO: LG-33
TECNICO DEL HALLAZGO: Daiane Galdino

ESPECIE: Estornino pinto ( <i>Sturnus vulgaris</i> )	EDAD: Adulto
ESTADO DE CONSERVACION: FALLECIDO (CUERPO ENTERO)	SEXO: I
DIAGNOSTICO: Probable colisión con aerogenerador	CNEA: -
OBSERVACIONES: Ejemplar entero, ojos depredados, sin ausencia de insectos descompositores.	CAT.REGIONAL: -

REFERENCIA A LA ESTRUCTURA MAS PROXIMA: Identificación: LG-05 Distancia (m): 30 m Orientación: Este	
HABITAT DEL ENTORNO: vegetación baja	COORDENADAS UTM ETRS89-Huso 30 676747 4551706
OBSERVACIONES: N° 437897

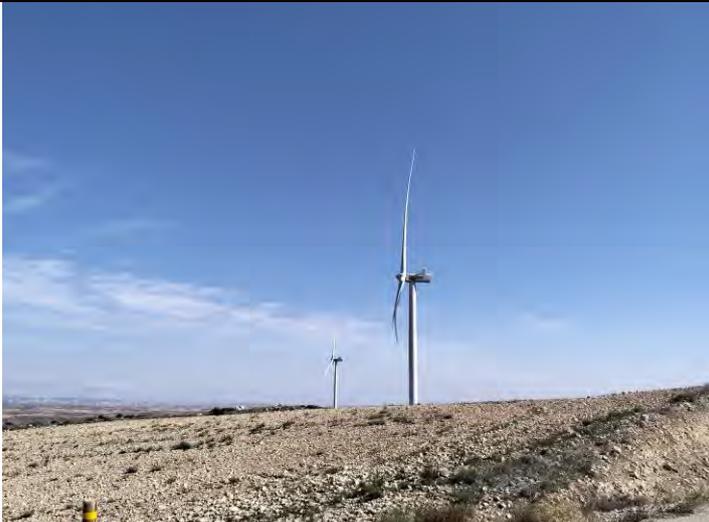
Foco	A	Descripción	Aerogeneradores	
Coordenada UTM	ETRS89: 30T	E: 676279	N: 4552824	Z: 60
Tipo de emisión sonora	Aleatorio			
Horas/día	24			
Situaciones especiales de funcionamiento	Estos focos requieren de un mínimo de fuerza eólica para su funcionamiento.			
Fotografías del foco

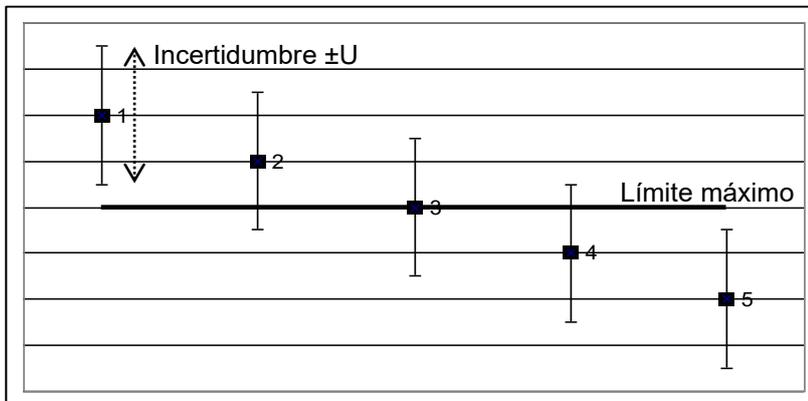
Figura 5.8.1. Interpretación de resultados en función de la incertidumbre (Aceptación no binaria basada en la zona de seguridad  $w = U$ )

- El resultado 1 es no conforme (no-pasa).
- El resultado 2 es indeterminado (no-pasa condicional, supera).
- El resultado 3 es indeterminado (pasa condicionado, no supera).
- El resultado 4 es indeterminado (pasa condicionado, no supera).
- El resultado 5 es conforme (pasa).

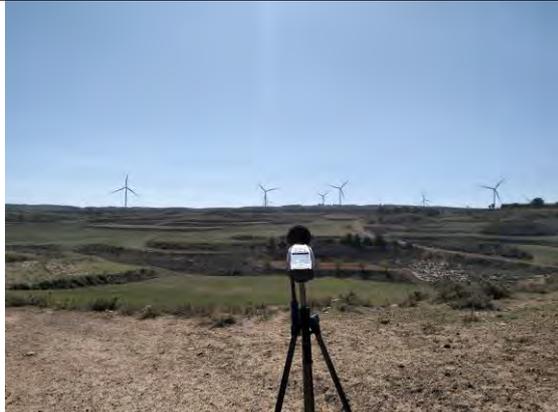
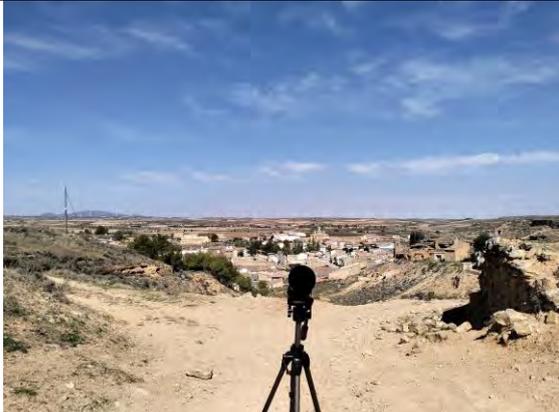
<b>1</b>	<b>Descripción</b>	Municipio de Moyuela		
	<b>Altura micrófono</b>	1,5	<b>Usos del suelo/Zonificación/Tipo de recinto</b>	Residencial.
<b>Coordenada UTM</b>		ETRS89: 30T	E: 674634	N: 4554766
<b>FOTOGRAFÍA: VISIÓN DIRECTA</b>		<b>FOTOGRAFÍA: VISIÓN POSTERIOR</b>

<b>Observaciones:</b> Punto seleccionado por ser municipio más próximo al parque.

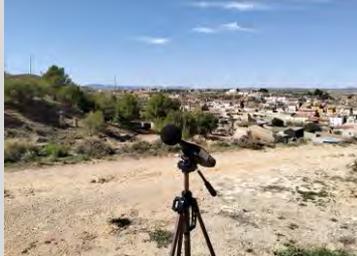
PUNTOS	Punto de medida al que corresponde	USO ETRS89	UTM [m] E	UTM [m] N	ALTURA MICRO [m]	FOTOGRAFÍAS
RF1	1	30T	674600	4554848	1,5

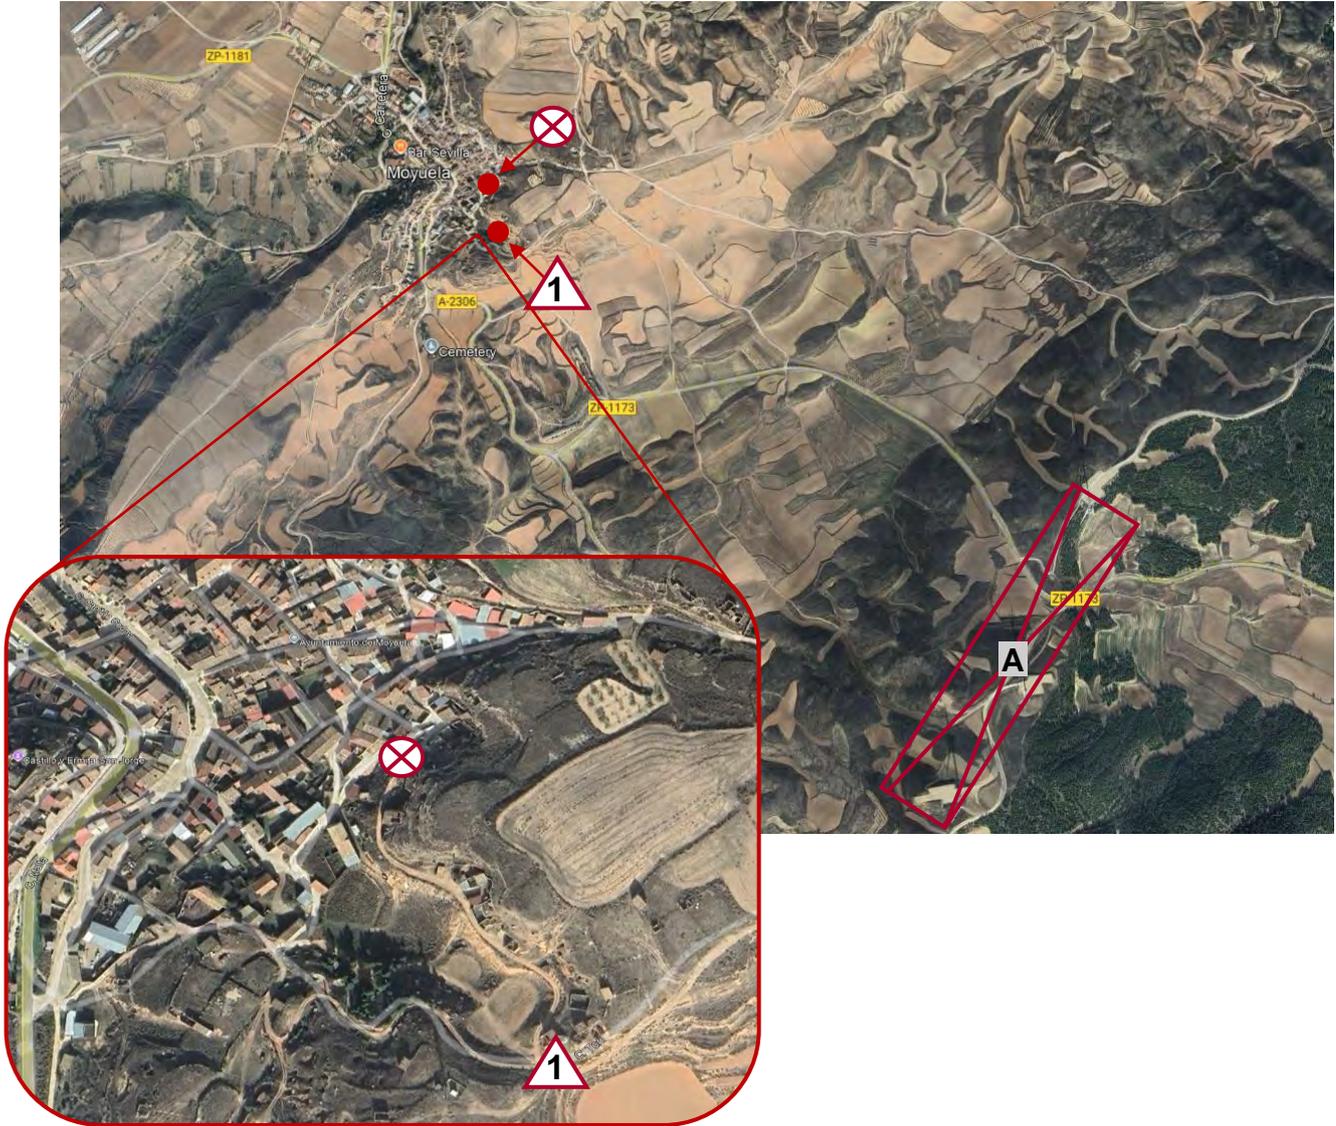
### Anexo 3. Croquis de puntos de medida y focos de la instalación

En el anexo 3 se muestra un croquis de la actividad y sus principales fuentes de ruido, así como la ubicación de los puntos donde se han llevado a cabo los ensayos.
