INFORME VIGILANCIA AMBIENTAL

TESTA

Nombre Instalación	PE LOS GIGANTES
Provincia/s ubicación instalación	TERUEL
Titular	ENEL GREEN POWER S.L.
CIF del titular	B-61234613
Empresa de Vigilancia	TESTA CALIDAD Y MEDIOAMBIENTE S.L.
Tipo de EIA	ORDINARIA
Informe de FASE de	EXPLOTACIÓN
Periodicidad del informe según DIA	CUATRIMESTRAL
Año de seguimiento	AÑO 5
Nº Informe y año de seguimiento	INFORME Nº 1 DEL AÑO 5
Período que recoge el informe	ENERO – ABRIL 2025

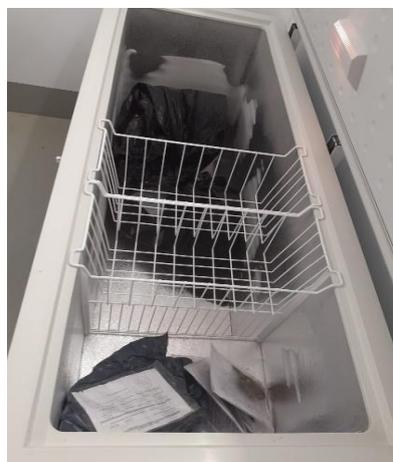
Fotografía 1. Arcón congelador del parque eólico

Por otro lado, y siguiendo el protocolo del Departamento de Agricultura, Ganadería, y Medioambiente del Gobierno de Aragón, emitido el 6 de noviembre de 2020 y con referencia Z/MA/BI/ARP/JGC, se instaló un **arcón congelador** para almacenar todos aquellos siniestros que no hubieran podido ser retirados por el AP. Este arcón se instaló el día 15 de febrero de 2021 y sirve de manera conjunta para los parques eólicos de Los Gigantes y Cañaseca.

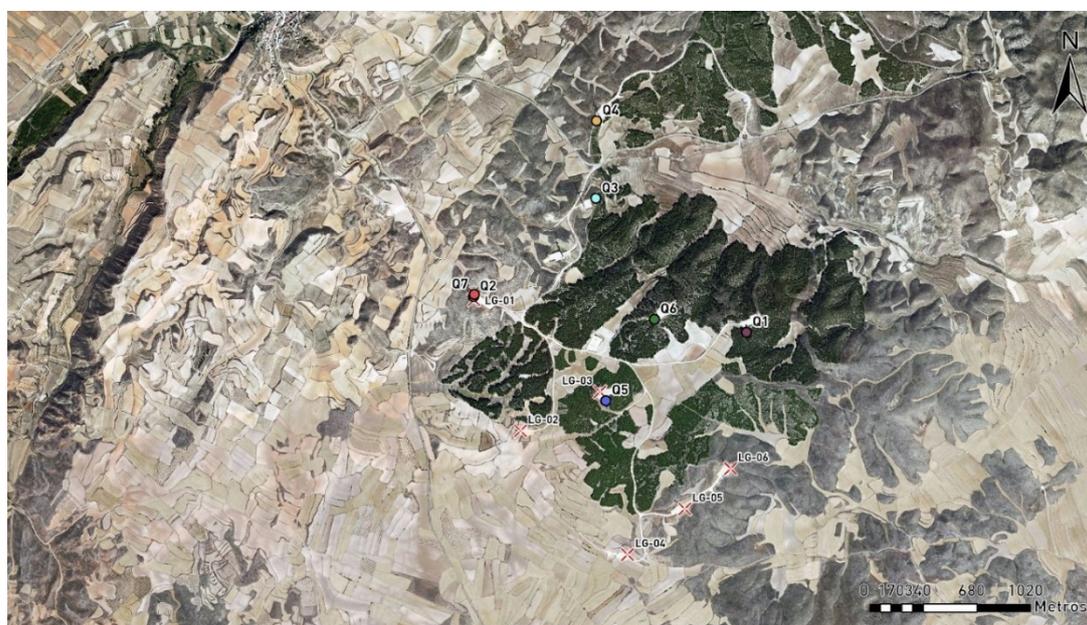
Ilustración 2. Ubicación estación grabación quirópteros

En la ilustración 2 se observa la ubicación de las estaciones de escucha ubicadas en las inmediaciones del parque eólico “Los Gigantes”.

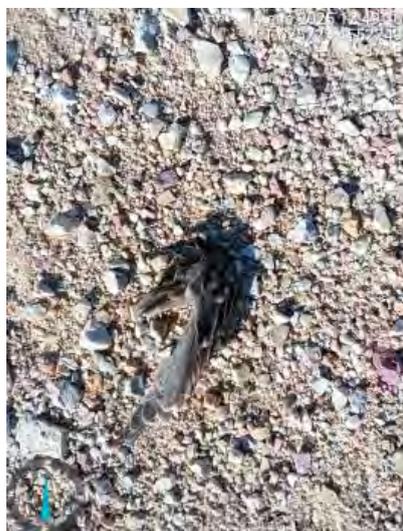
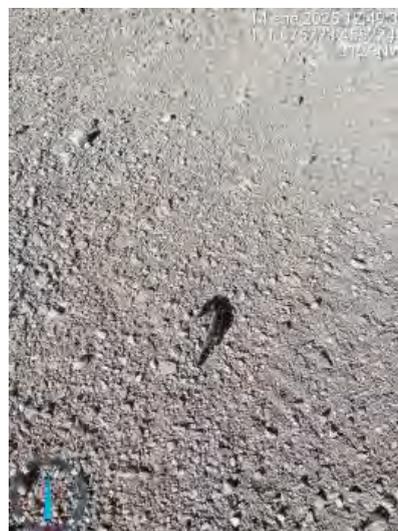
FOTOGRAFIA DE DETALLE

REFERENCIA A LA ESTRUCTURA MAS PROXIMA: Identificación: LG-02 Distancia (m): 3 m Orientación: Norte	
HABITAT DEL ENTORNO: plataforma	COORDENADAS UTM ETRS89-Huso 30 675723 4552249
OBSERVACIONES: se encuentra restos de las alas fraccionadas n brida (D601901)

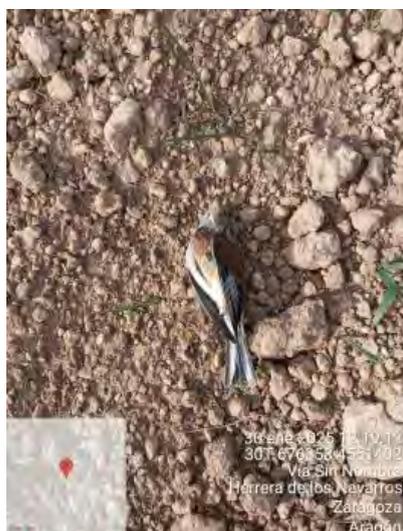
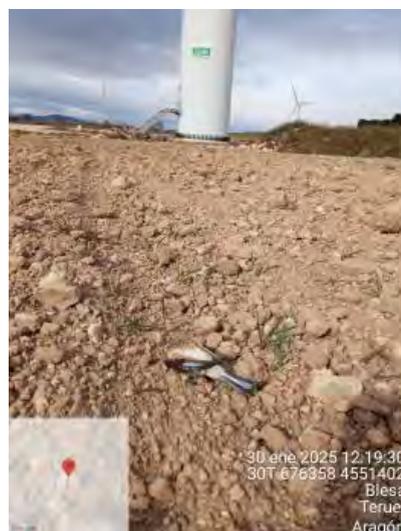
FOTOGRAFIA DE DETALLE

REFERENCIA A LA ESTRUCTURA MAS PROXIMA: Identificación: LG-04 Distancia (m): 18 m Orientación: Sureste	
HABITAT DEL ENTORNO: Campo de cultivo que rodea el aerogenerador	COORDENADAS UTM ETRS89-Huso 30 676358 4551402
OBSERVACIONES: Brida N 437822

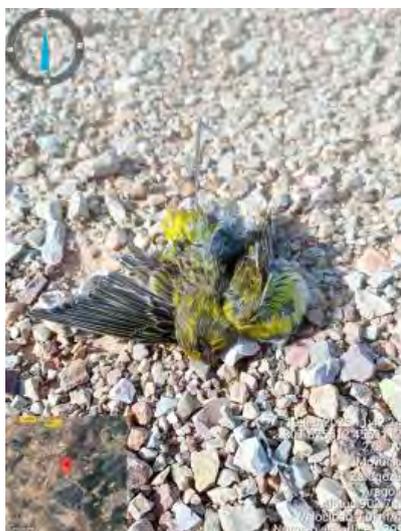
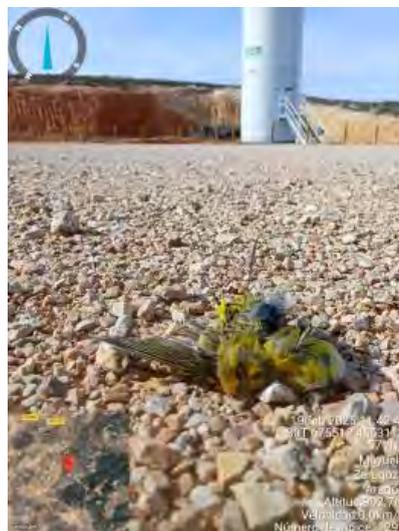
FOTOGRAFIA DE DETALLE

REFERENCIA A LA ESTRUCTURA MAS PROXIMA: Identificación: LG-05 Distancia (m): 18 m Orientación: Oeste	
HABITAT DEL ENTORNO: base del aereo	COORDENADAS UTM ETRS89-Huso 30 675512 4553142
OBSERVACIONES: codigo de precinto: 437933

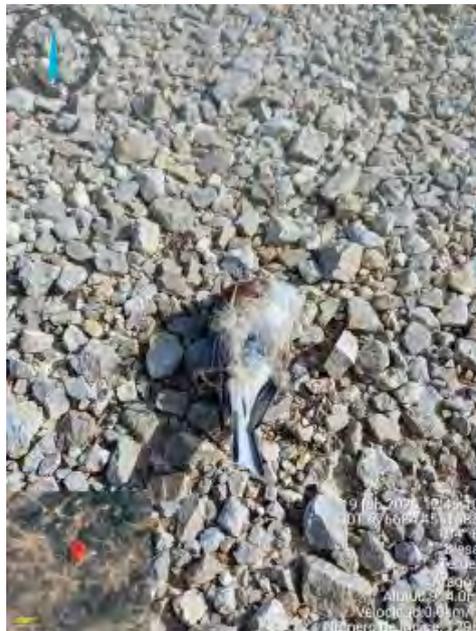
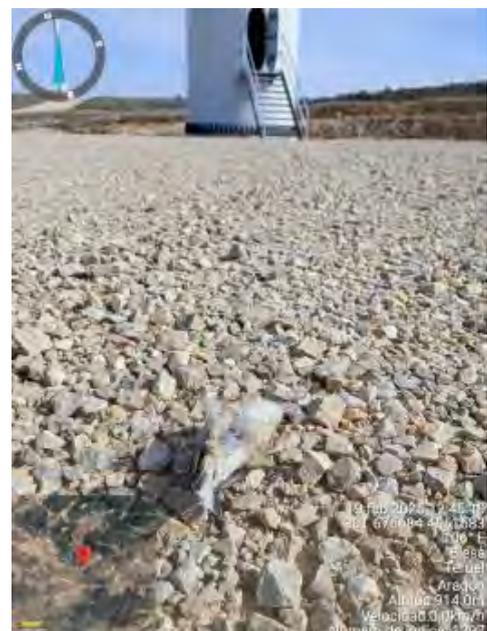
FOTOGRAFIA DE DETALLE

REFERENCIA A LA ESTRUCTURA MAS PROXIMA: Identificación: LG-05 Distancia (m): 18 m Orientación: Oeste	
HABITAT DEL ENTORNO: base del aero	COORDENADAS UTM ETRS89-Huso 30 676684 4551683
OBSERVACIONES: codigo de precinto: 437933

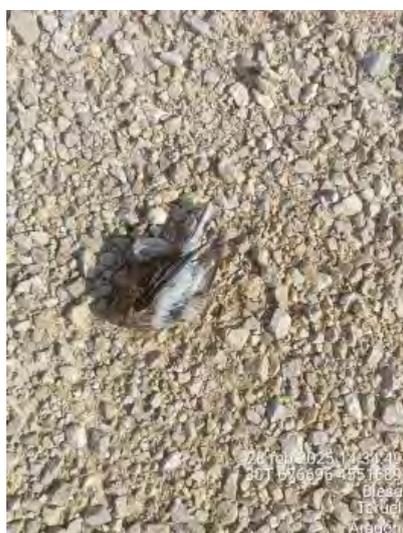
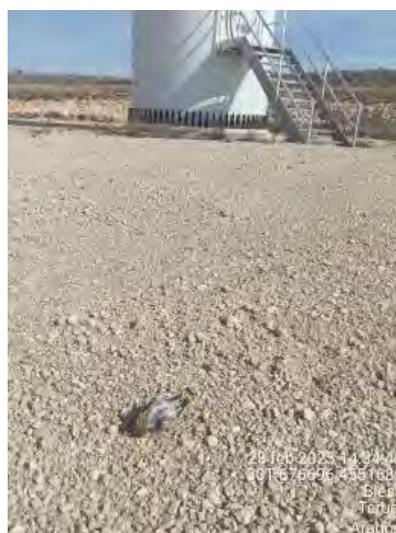
FOTOGRAFIA DE DETALLE

REFERENCIA A LA ESTRUCTURA MAS PROXIMA: Identificación: LG-05 Distancia (m): 12 m Orientación: Noreste	
HABITAT DEL ENTORNO: plataforma	COORDENADAS UTM ETRS89-Huso 30 676696 4551689
OBSERVACIONES: Brida: 706036

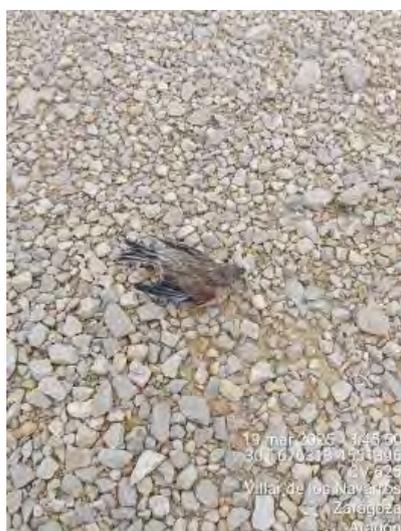
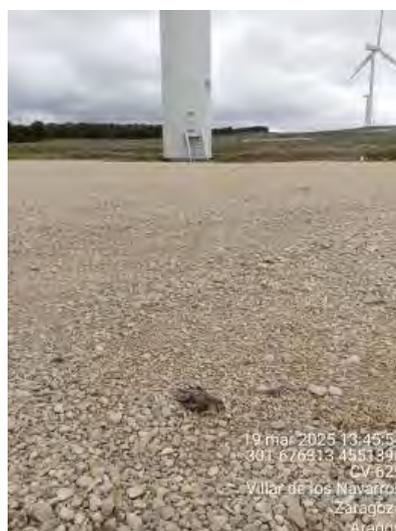
FOTOGRAFIA DE DETALLE

REFERENCIA A LA ESTRUCTURA MAS PROXIMA: Identificación: LG-04 Distancia (m): 40 m Orientación: Suroeste	
HABITAT DEL ENTORNO: plataforma	COORDENADAS UTM ETRS89-Huso 30 676313 4551396
OBSERVACIONES: Brida: T-940223

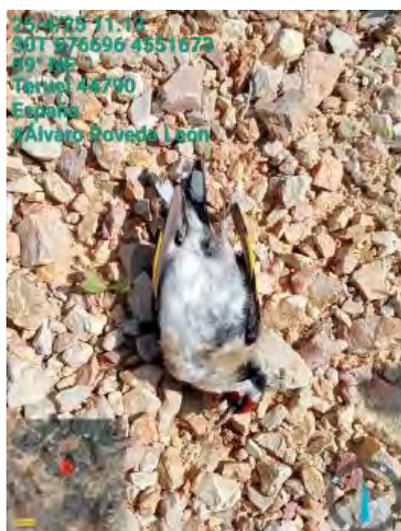
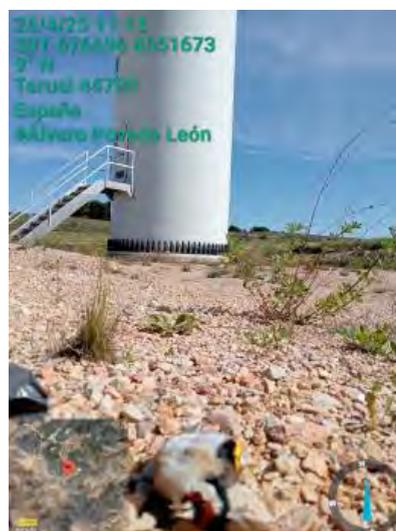
FOTOGRAFIA DE DETALLE

REFERENCIA A LA ESTRUCTURA MAS PROXIMA: Identificación: LG-05 Distancia (m): 10 m Orientación: Norte	
HABITAT DEL ENTORNO: Matorral de montaña	COORDENADAS UTM ETRS89-Huso 30 676696 4551673
OBSERVACIONES: Código de brida D601888

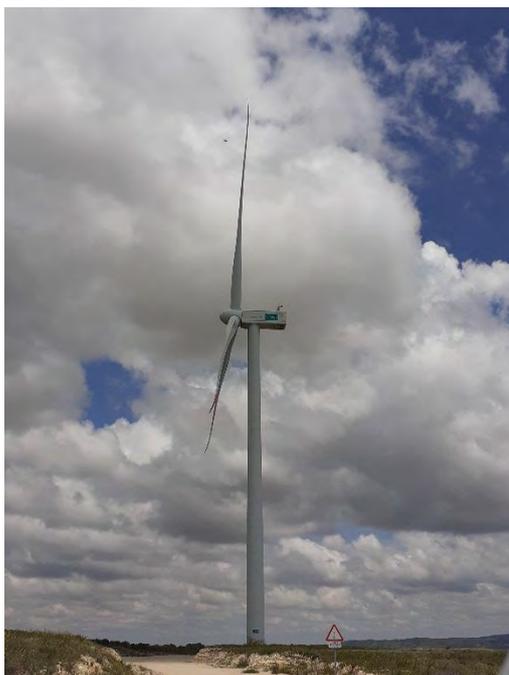
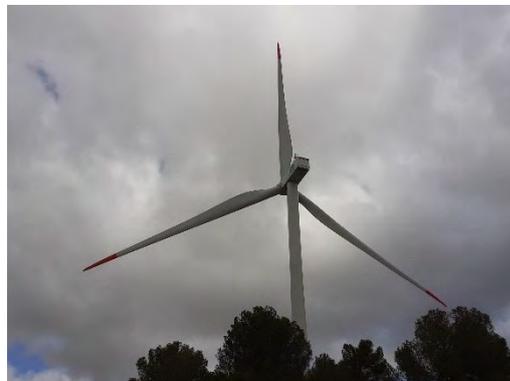
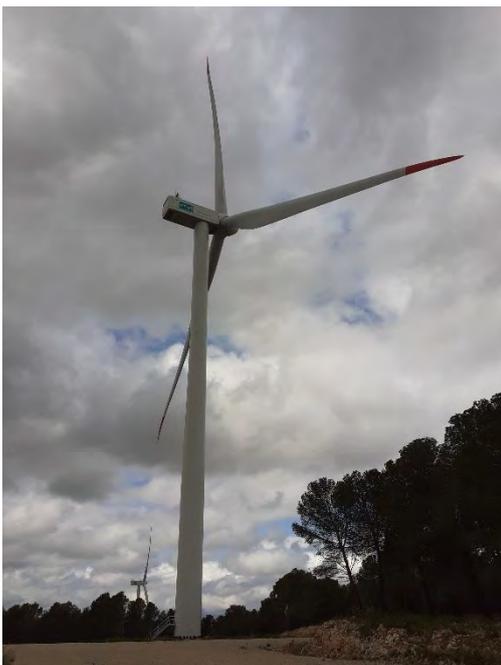
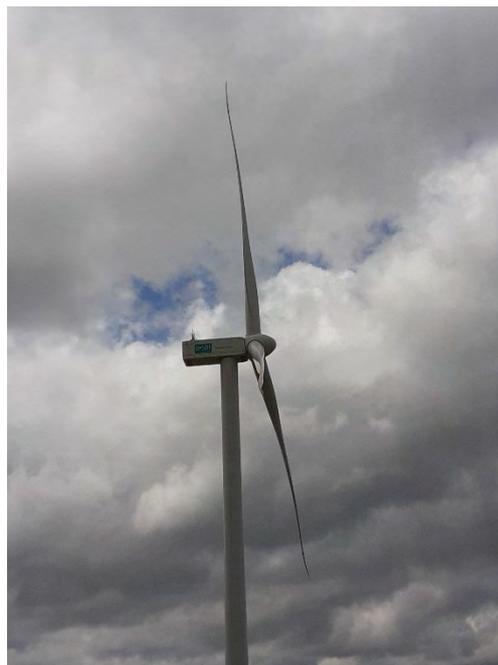
Fotografías 3 a 6. Estado Aerogeneradores

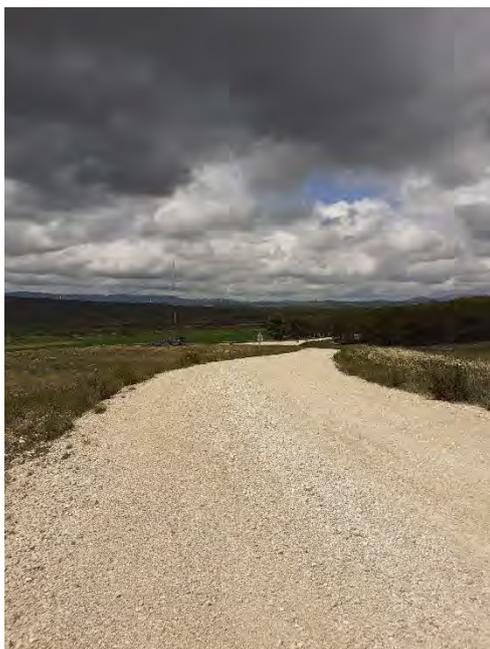
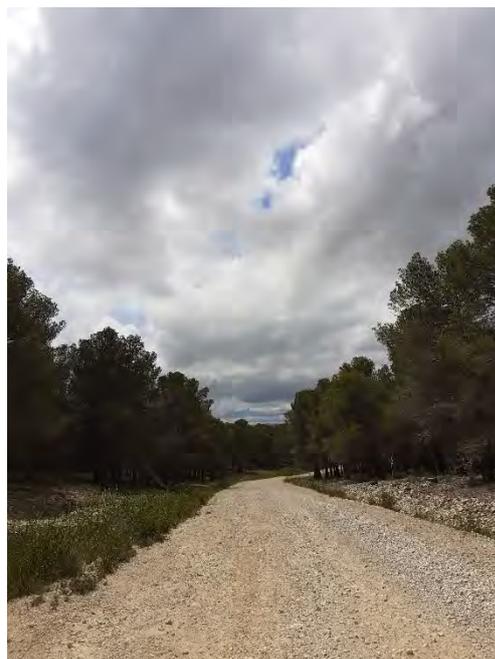
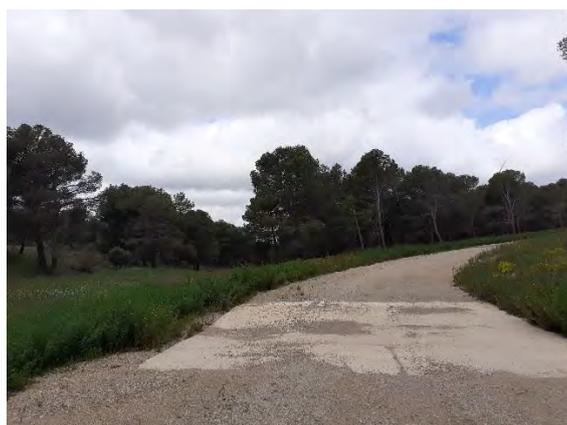
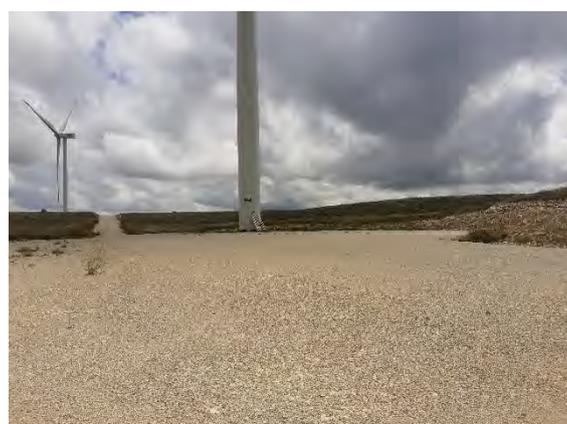
Fotografía 7 a 10. Estado viales

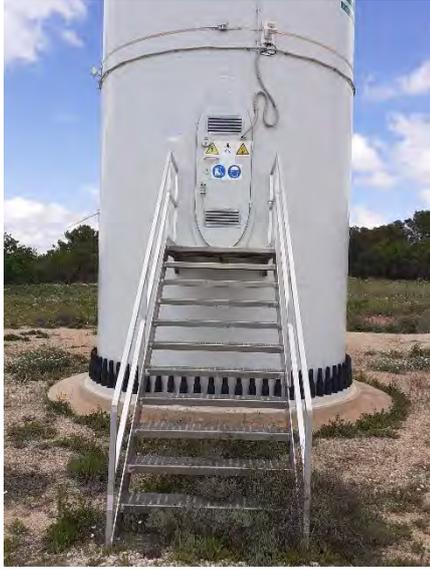
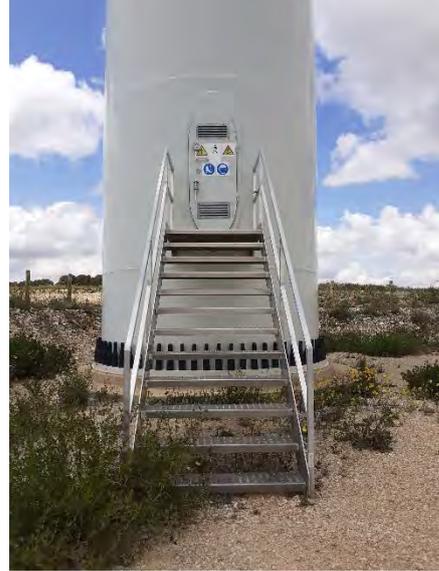
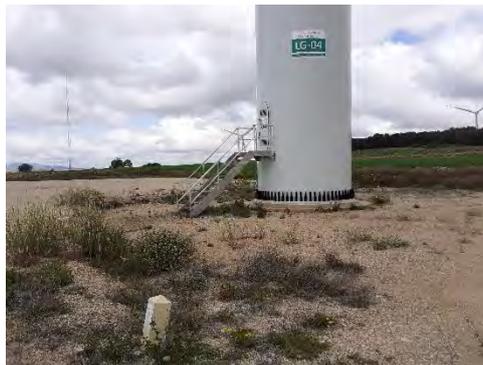
Fotografías 10 a 13. Cartelería Aerogeneradores

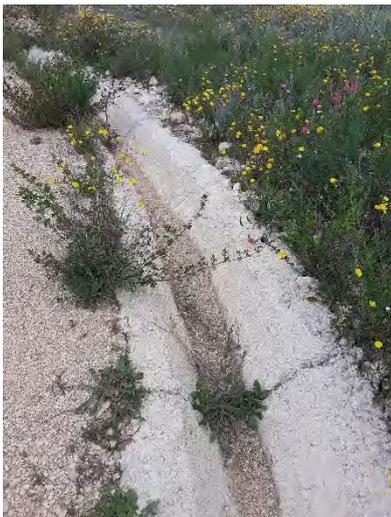
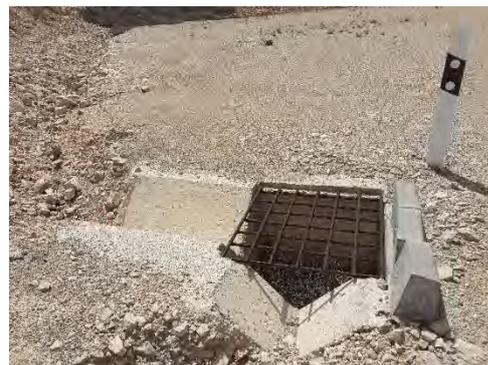
Fotografías 14 y 15. Drenajes
