INFORME CUATRIMESTRAL FASE EXPLOTACIÓN 1º INFORME - 5º AÑO

VIGILANCIA AMBIENTAL PE MONLORA I

Nombre de la instalación:	PE Monlora I
Provincia/s ubicación de la instalación:	Zaragoza
Nombre del titular:	Generaciones Renovables del Gállego SL
CIF del titular:	B-99232191
Nombre de la empresa de vigilancia:	Athmos Sostenibilidad SL
Tipo de EIA:	Ordinaria
Informe de FASE de:	EXPLOTACIÓN
Periodicidad del informe según DIA:	Cuatrimestral
Año de seguimiento nº:	AÑO 5
Nº de informe y año de seguimiento:	INFORME nº1 del AÑO 5
Periodo que recoge el informe:	ABRIL 2024 – JULIO 2024

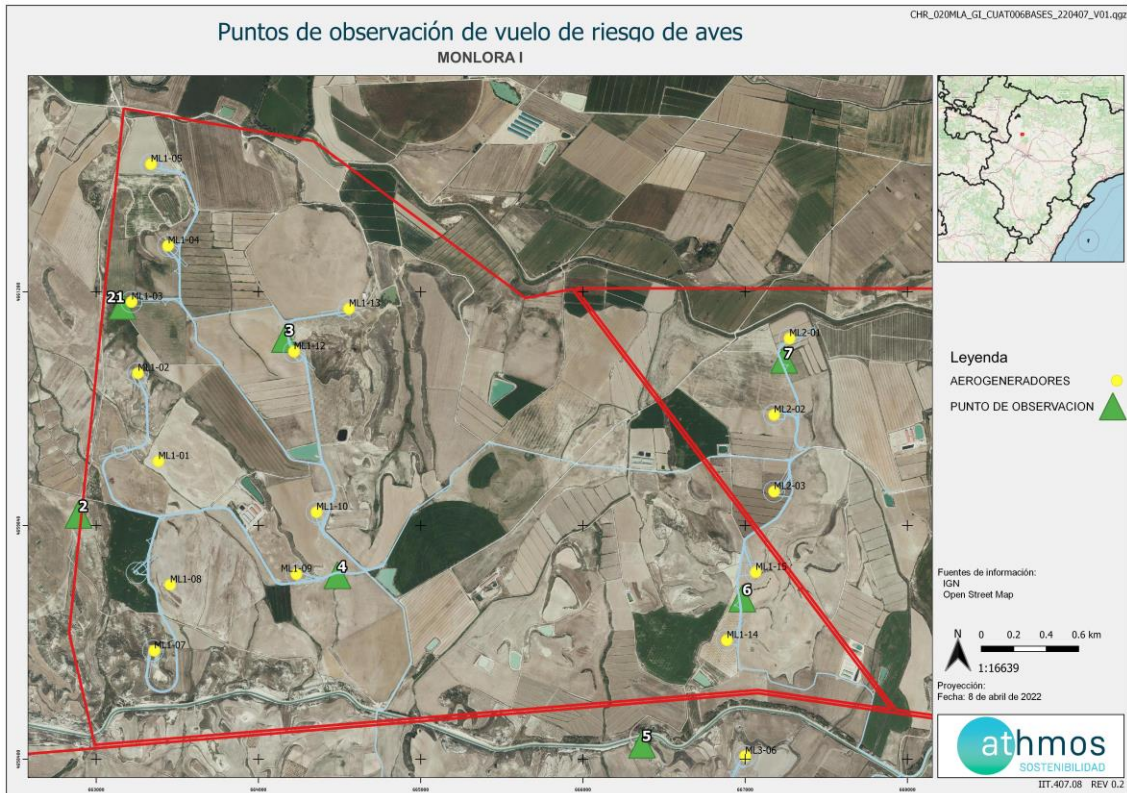
Punto de observación	Aerogeneradores vistos
2	ML1-01, ML1-02, ML1-07, ML1-08
3	ML1-03, ML1-04, ML1-12, ML1-13
4	ML1-09, ML1-10
5	ML1-14
6	ML1-14, ML1-15
21	ML1-01, ML1-03, ML1-04, ML1-05

En la siguiente imagen se muestra la distribución de los diferentes puntos de observación.

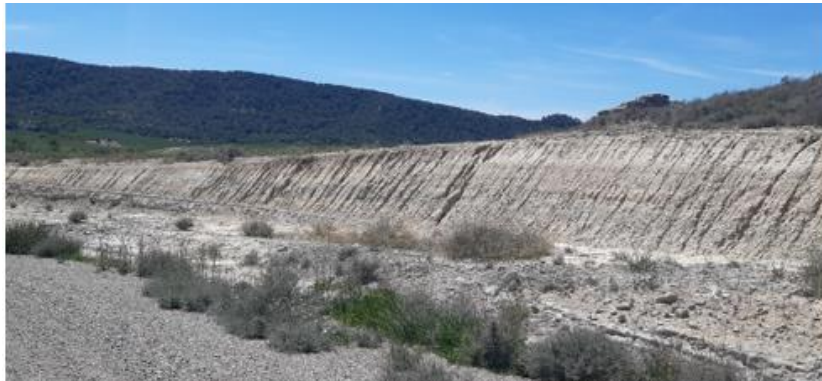
- En el parque eólico Monlora 1, hay bastantes puntos dañados por erosión hídrica, seis de los cuales han alcanzado categorías críticas en la escala de Debelle (4 y 5), y corresponden a grandes taludes de desmonte, con una fuerte pendiente y formados por materiales margosos y lutíticos. Se recomienda especialmente la reparación del talud de desmonte de la plataforma del aerogenerador ML1.15, el cual ya fue objeto de reparación hace varios meses, pero la infraestructura se ha visto afectada de nuevo, así como los taludes de los aerogeneradores ML1.01, ML1.02, ML1.07 y ML1.08.

Erosión hídrica en materiales margosos del talud de desmonte del vial de acceso al aereo ML1.07

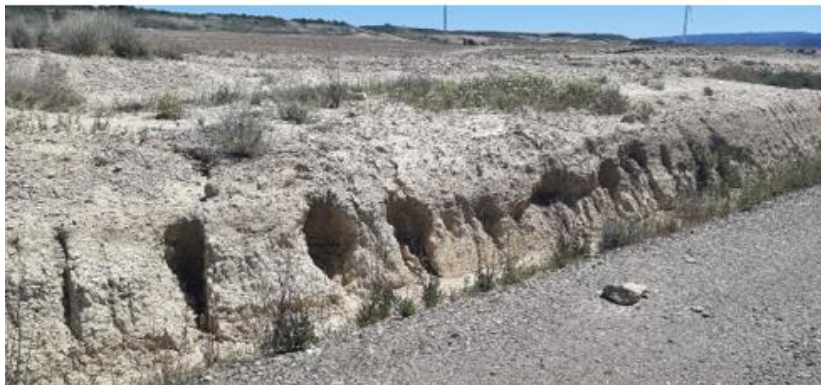
Erosión hídrica en materiales margosos del talud de desmonte del vial de acceso al aereo ML1.01
