# INFORME CUATRIMESTRAL FASE EXPLOTACIÓN 1º INFORME - 5º AÑO

## VIGILANCIA AMBIENTAL PE MONLORA II

<b>Nombre de la instalación:</b>	PE Monlora II
<b>Provincia/s ubicación de la instalación:</b>	Zaragoza
<b>Nombre del titular:</b>	Fuerzas Energéticas del Sur de Europa IX, S.L.
<b>CIF del titular:</b>	B-87799961
<b>Nombre de la empresa de vigilancia:</b>	Athmos Sostenibilidad SL
<b>Tipo de EIA:</b>	Ordinaria
<b>Informe de FASE de:</b>	EXPLOTACIÓN
<b>Periodicidad del informe según DIA:</b>	Cuatrimestral
<b>Año de seguimiento nº:</b>	AÑO 5
<b>Nº de informe y año de seguimiento:</b>	INFORME nº1 del AÑO 5
<b>Periodo que recoge el informe:</b>	ABRIL 2024 - JULIO 2024

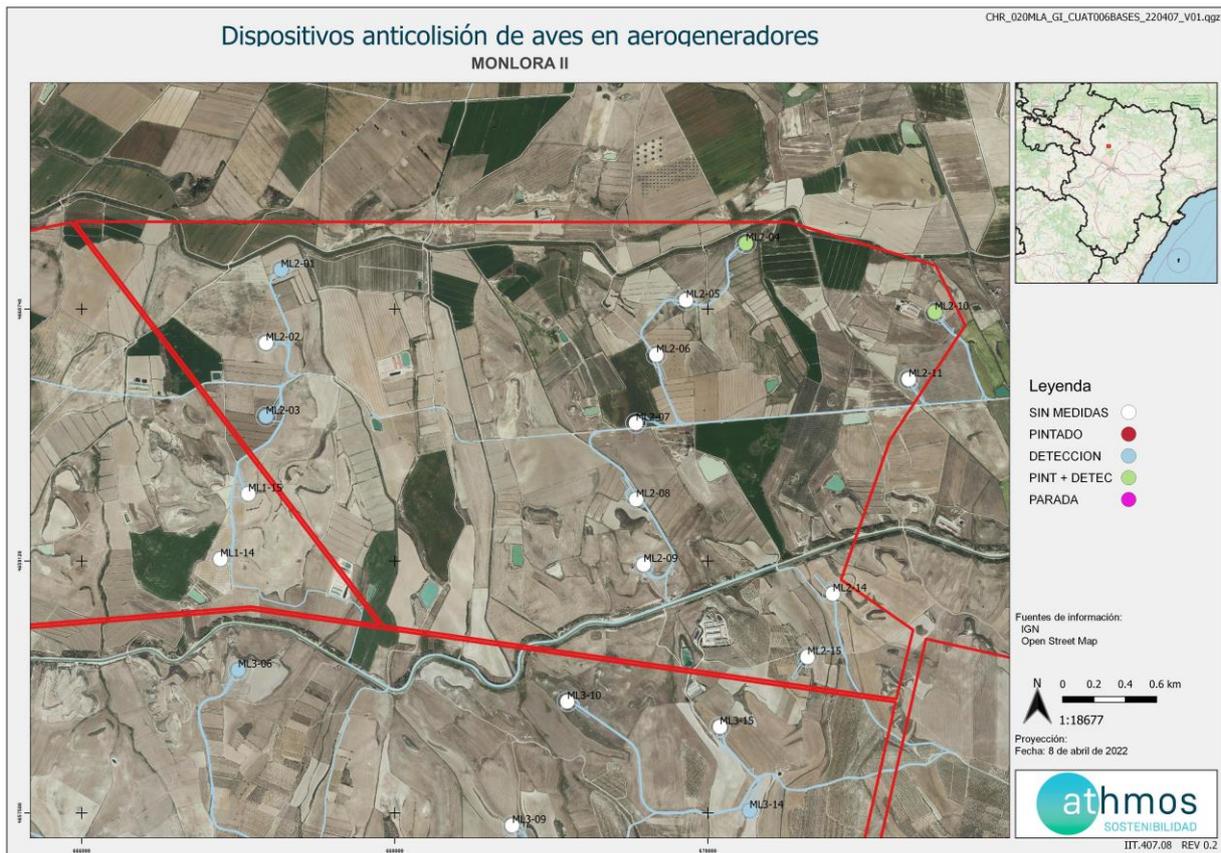
En base al informe propuesta y la resolución emitida por el INAGA, se instalaron dispositivos detección-disuasión en los aerogeneradores ML2-01, ML2-03, ML2-04 y ML2-10. Las tipologías de estas medidas de innovación se pueden clasificar en: sistemas de detección y disuasión (DD), pintado de palas (PP) y sistema de parada (DP). En el mapa anterior se muestran los aerogeneradores con estas medidas aplicadas.

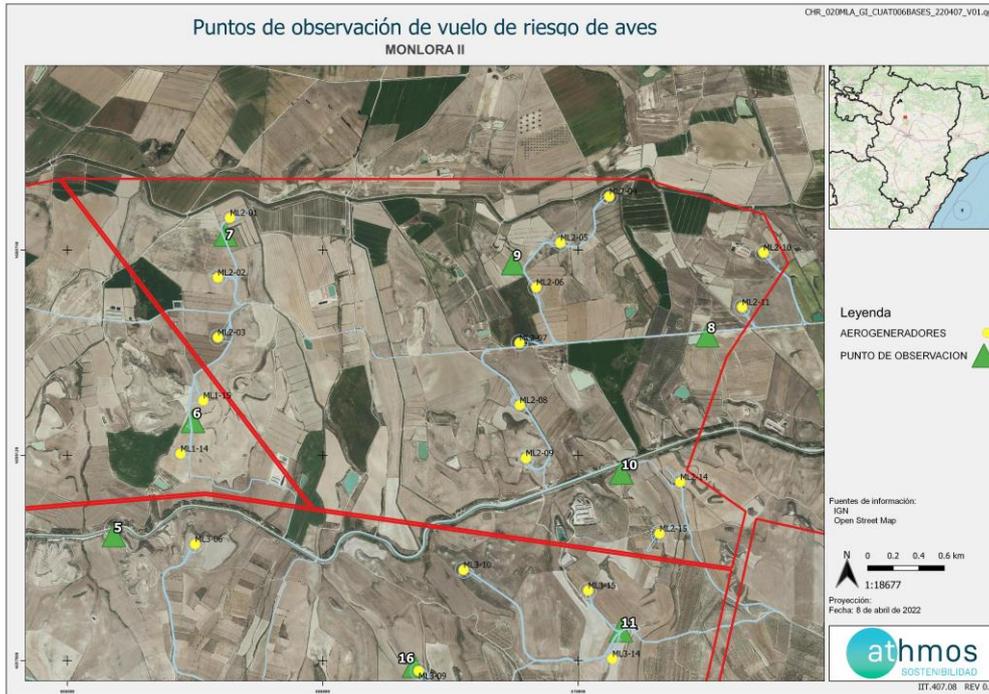
En la siguiente imagen se muestra la distribución de los diferentes puntos de observación.

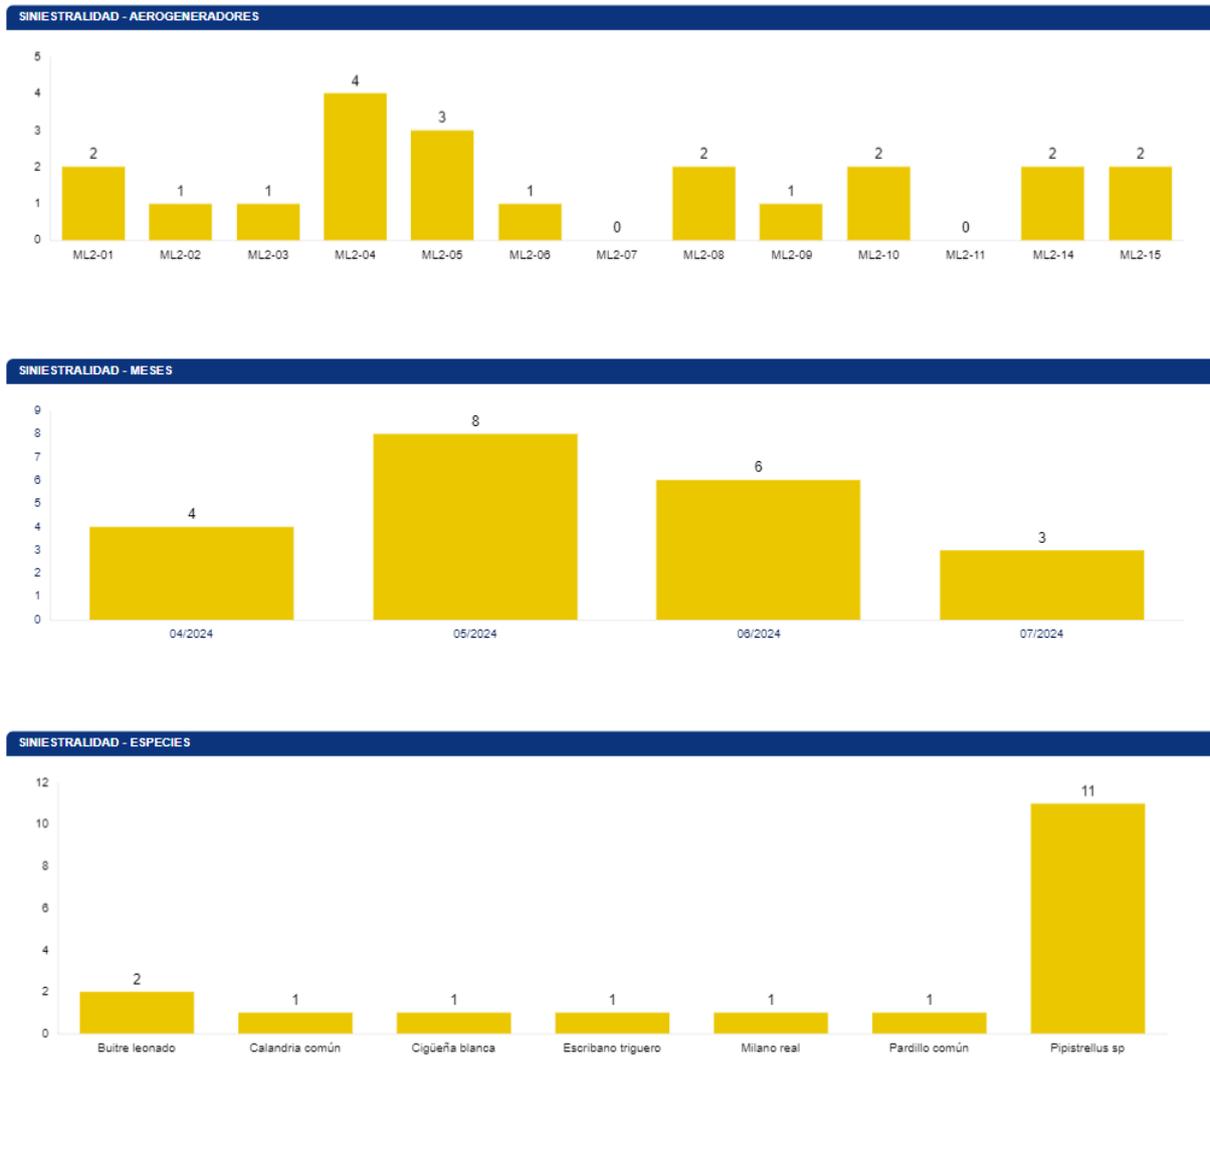
Se muestra la mortalidad del parque eólico detallada por aerogenerador, meses y especies. <sup>1</sup>

<sup>1</sup> Los datos de siniestralidad para cada una de las instalaciones que aparecen reflejados en la tabla de referencia deberán ser refrendados por los resultados de las necropsias efectuadas por el Gobierno de Aragón. Es por ello que estos datos deben tratarse con la consideración de provisionales, mientras tanto no se disponga del resultado de los análisis realizados por el Centro de Recuperación de Fauna Silvestre de La Alfranca.

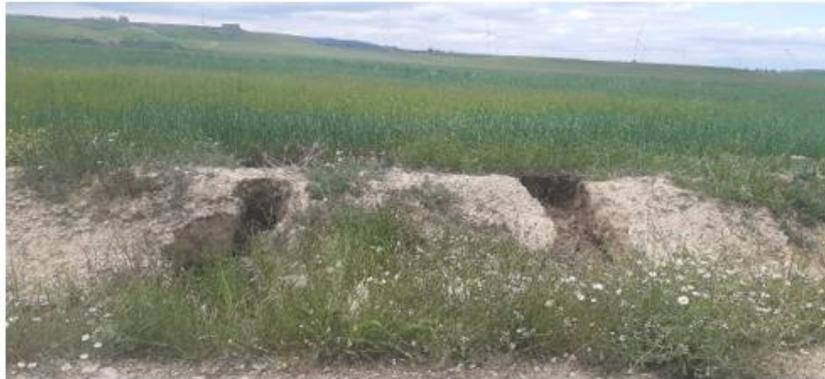
- En el parque eólico Monlora II, se han observado varios puntos afectados por erosión hídrica, incluso dos de ellos (viales de acceso a ML2.08 y ML2.09) ha alcanzado las categorías 4 y 5 en la Escala de Debelle, por lo que se recomienda su reparación a la mayor brevedad posible.

*Erosión hídrica en materiales margo-lutíticos del talud de desmonte del vial de acceso al aero ML2.08*

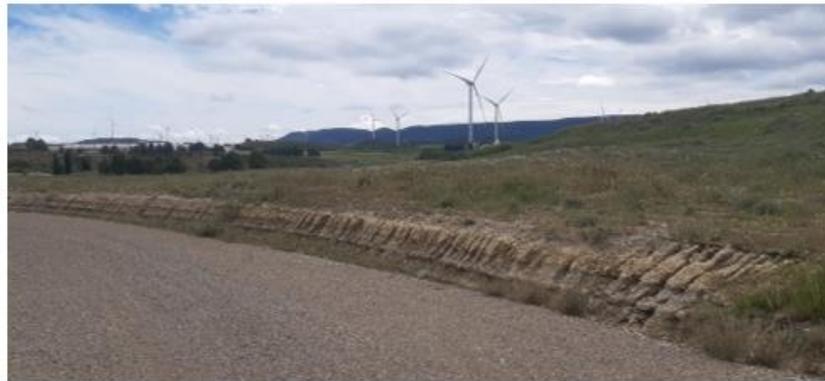
*Erosión hídrica en materiales margosos del talud de desmonte del vial de acceso al aero ML2.09*

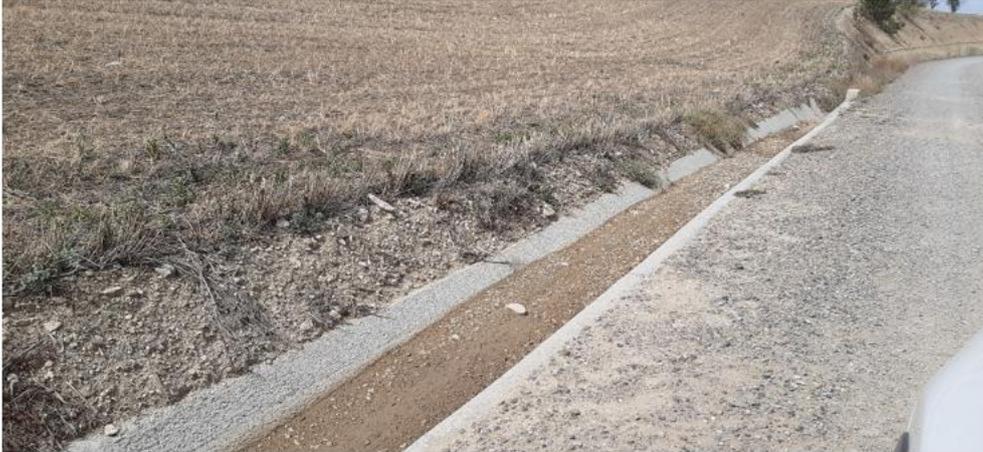
- En el parque eólico, sólo se han observado dos puntos de drenaje afectados, tanto por sedimentos como por vegetación arbustiva.

*Cuneta llena de sedimentos en vial de acceso al aereo ML2.15.*

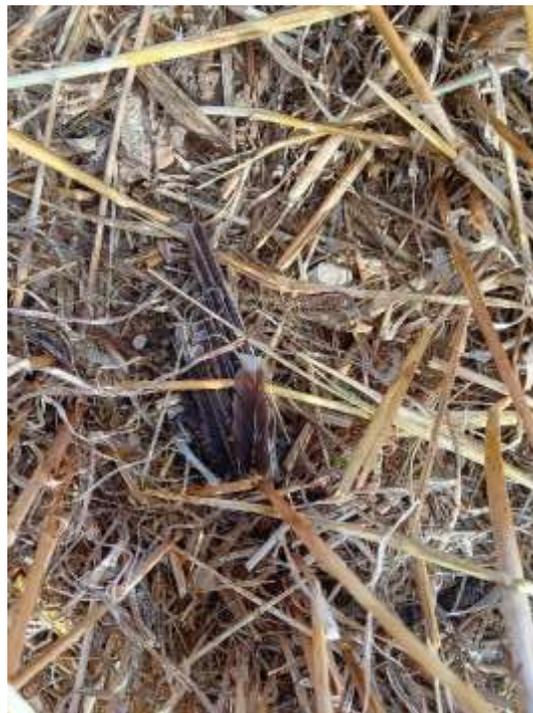
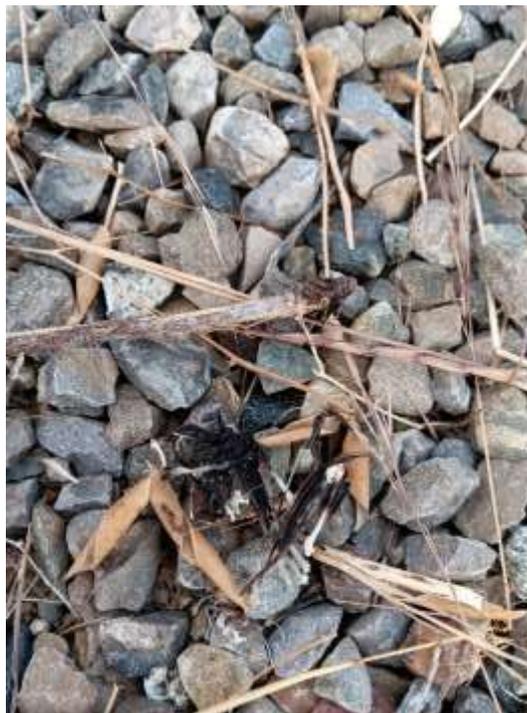
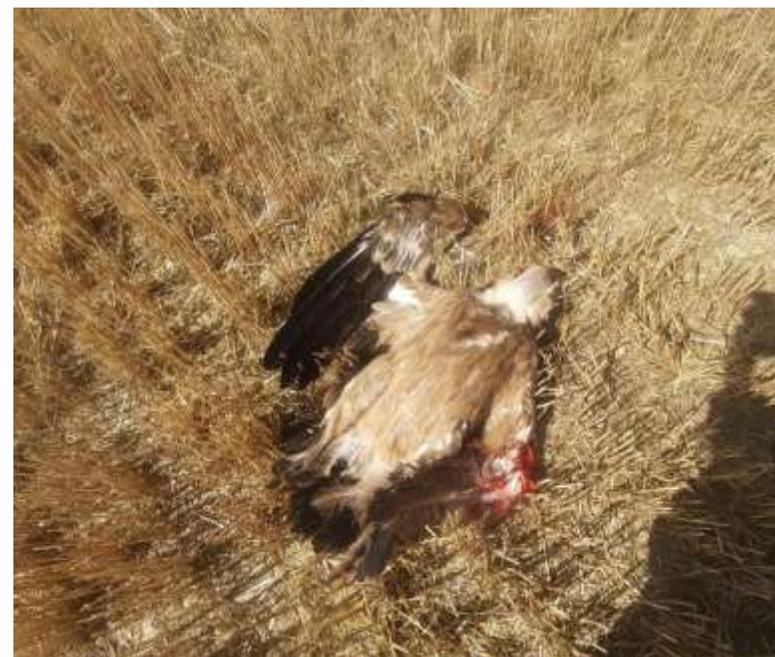
Figura 1: Alauda sp y pipistrellus sp. en ML2-01 y buitre leonado (gyps fulvus) en ML2-15.

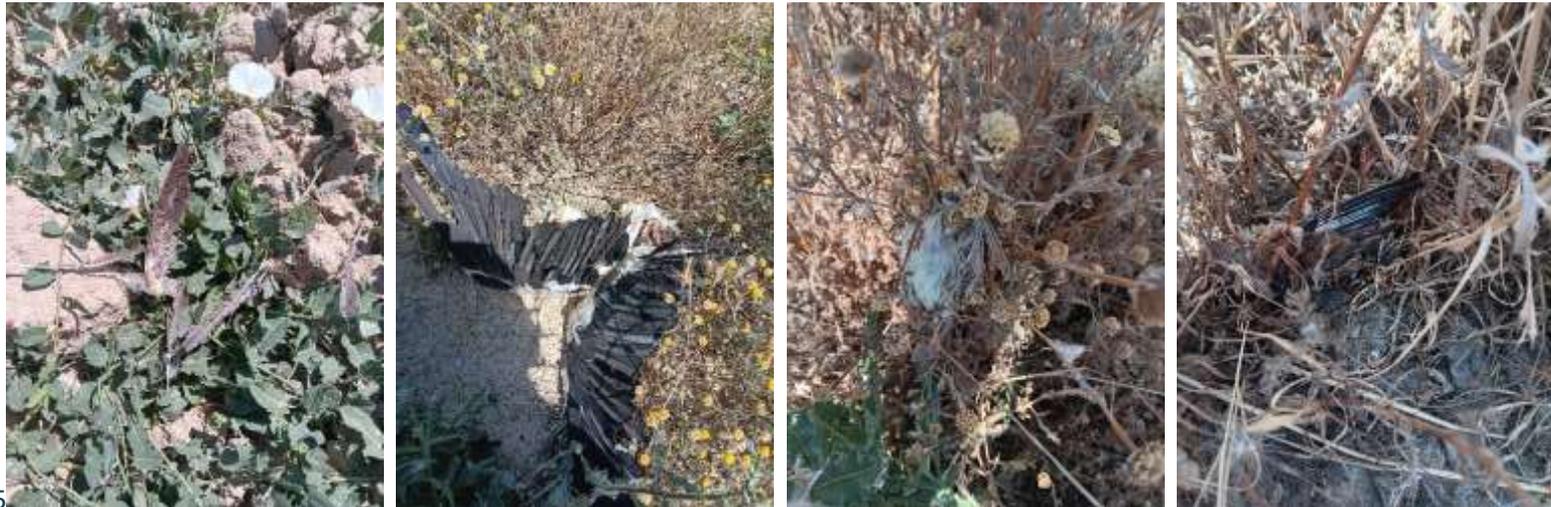
Figura 1: Alauda sp y cigüeña blanca (ciconia ciconia) en ML2-04, escribano triguero (Emberiza calandra) y pardillo común (Linaria cannabina) en ML2-14.

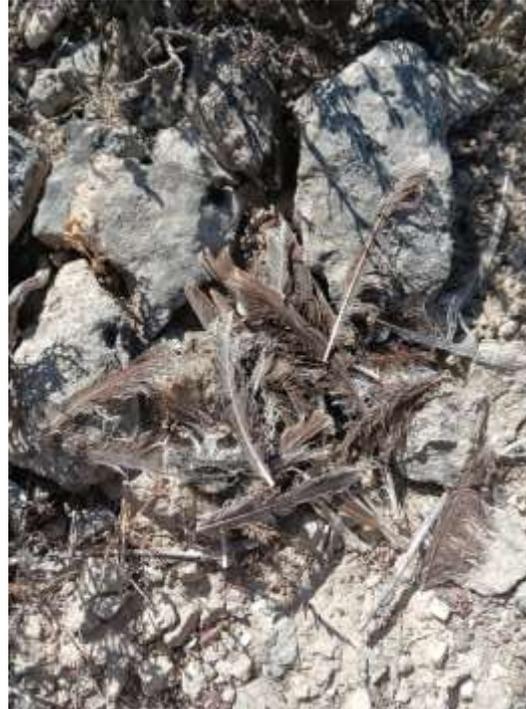
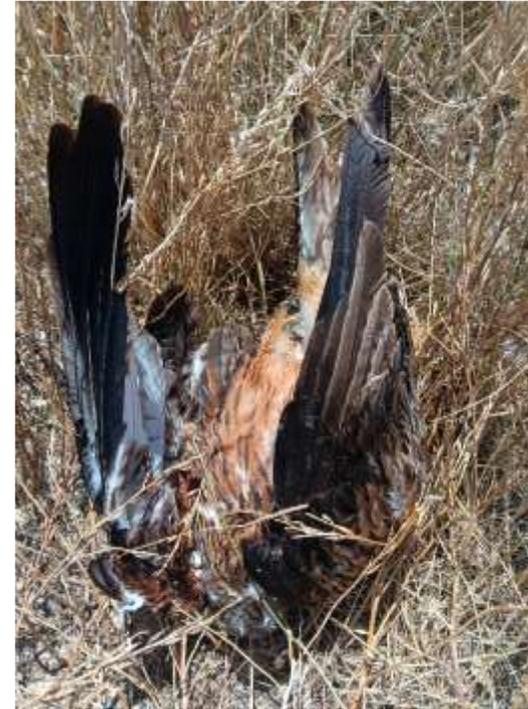
Figura 2: Alauda sp. en aero ML2-09 y milano real (milvus milvus) en ML2-08.

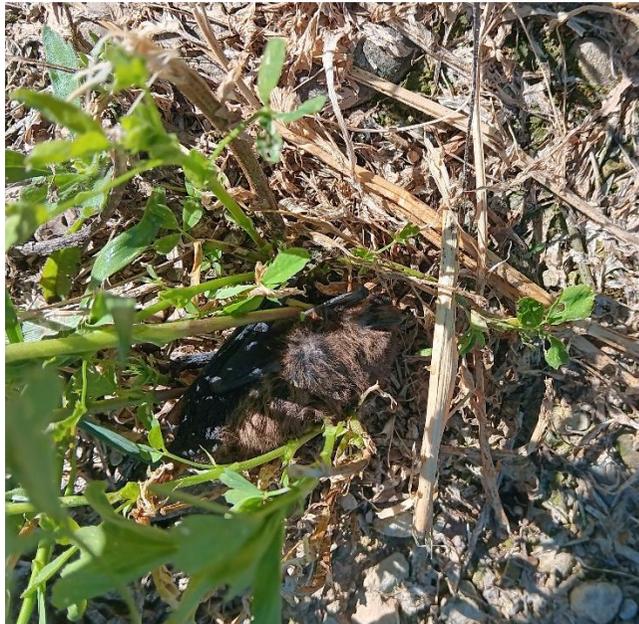
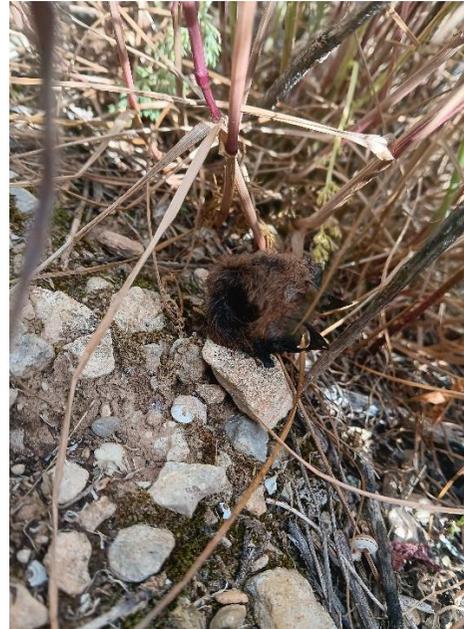
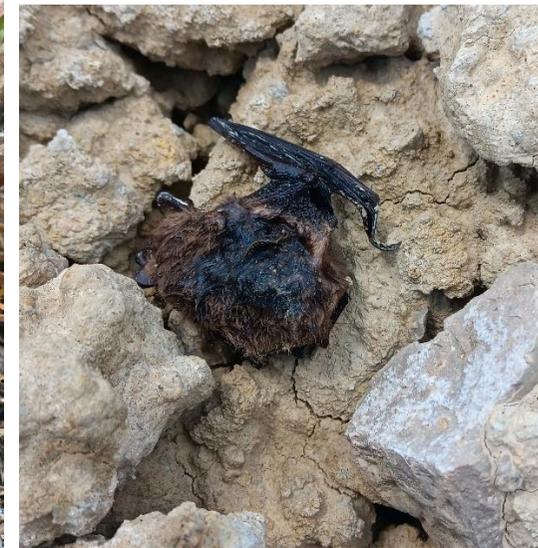
Figura 1: Murciélago (Pipistrellus sp) en ML2-02, Murciélago (Pipistrellus sp) en ML2-03 y Murciélago (Pipistrellus sp) en ML2-04.

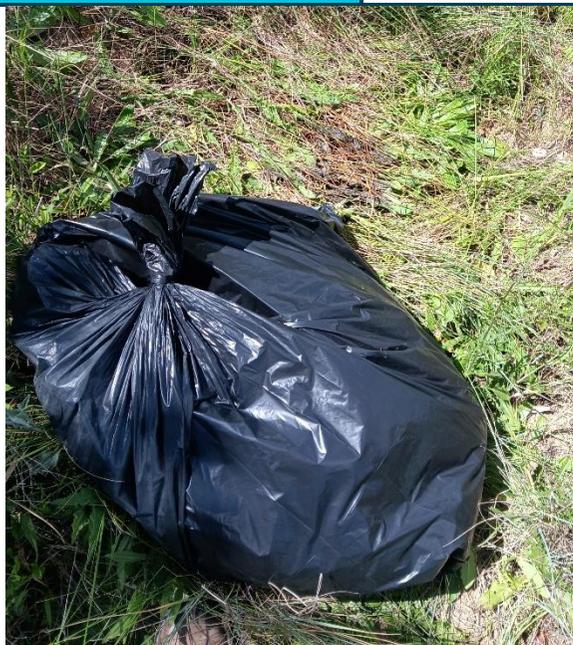
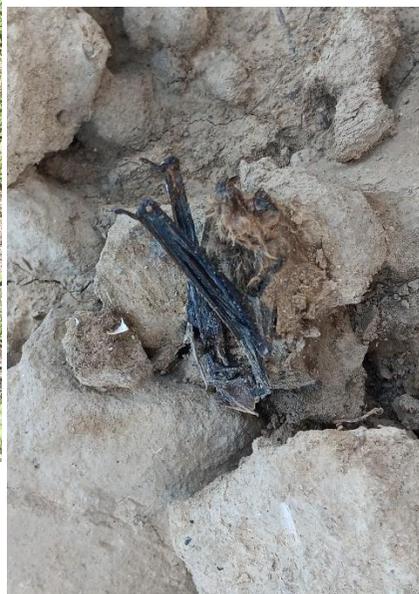
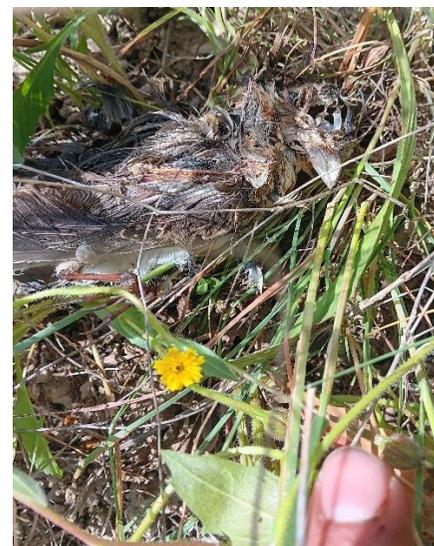
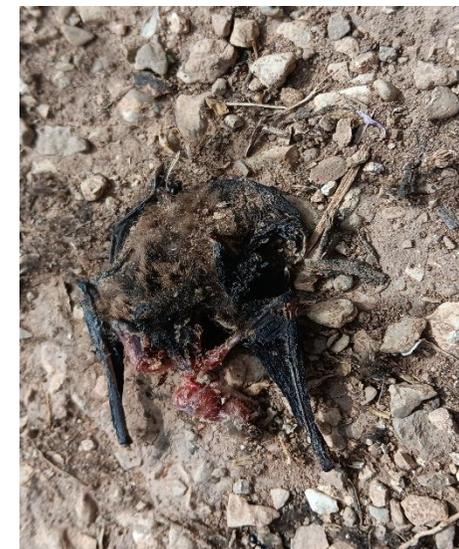
Figura 2: Buitre leonado (*Gyps fulvus*) en ML2-04, Murcielago (*Pipistrellus* sp) en ML2-05, Calandria común (*Melanocorypha calandra*) en ML2-08, Murcielago (*Pipistrellus* sp) en ML2-15

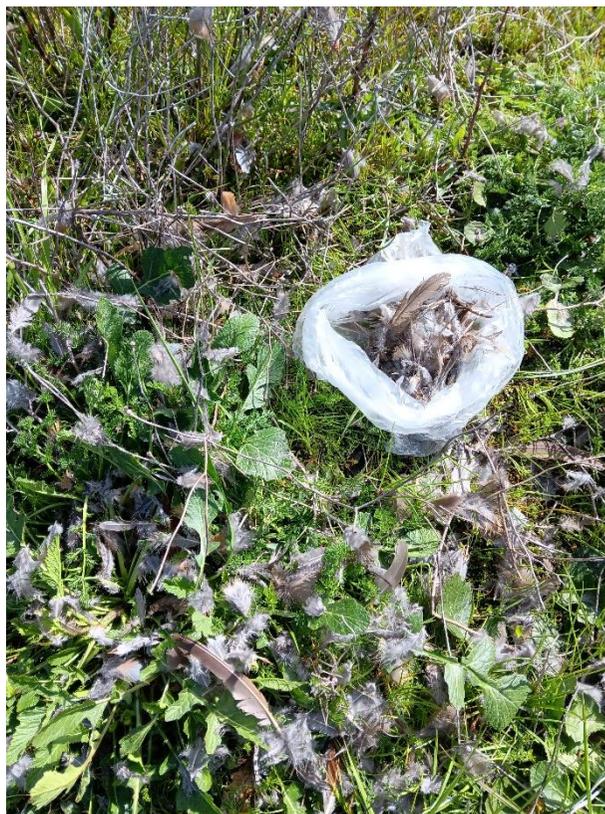
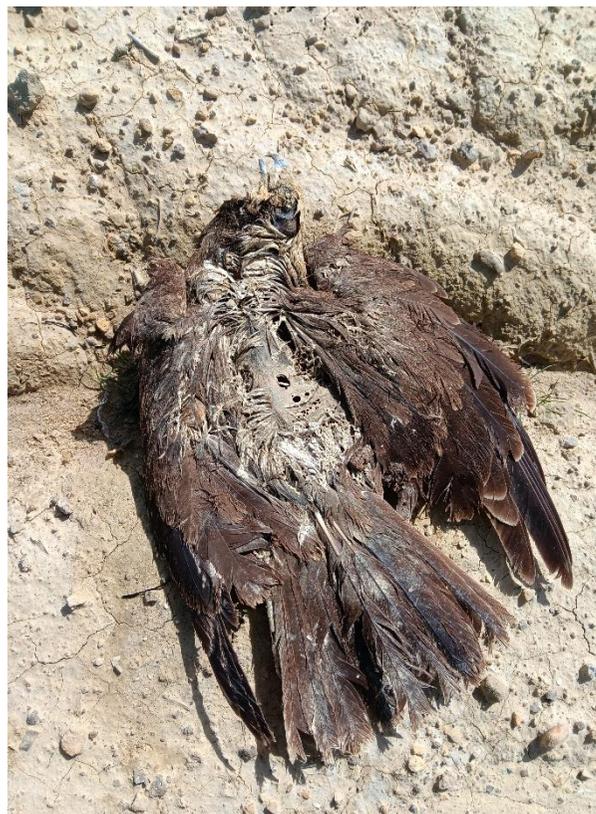
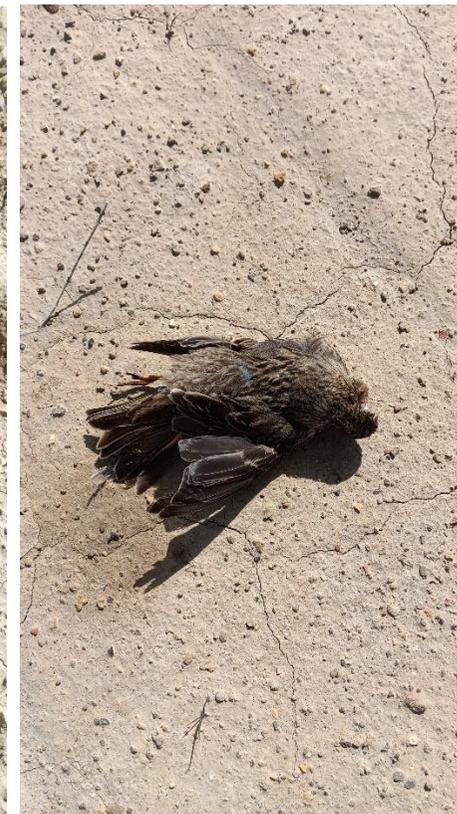
Figura 1: Perdiz roja (*Alectoris rufa*) en ML2-14, aguilucho lagunero (*Circus aeruginosus*) y escribano triguero (*Miliaria calandra*) en ML2-05.

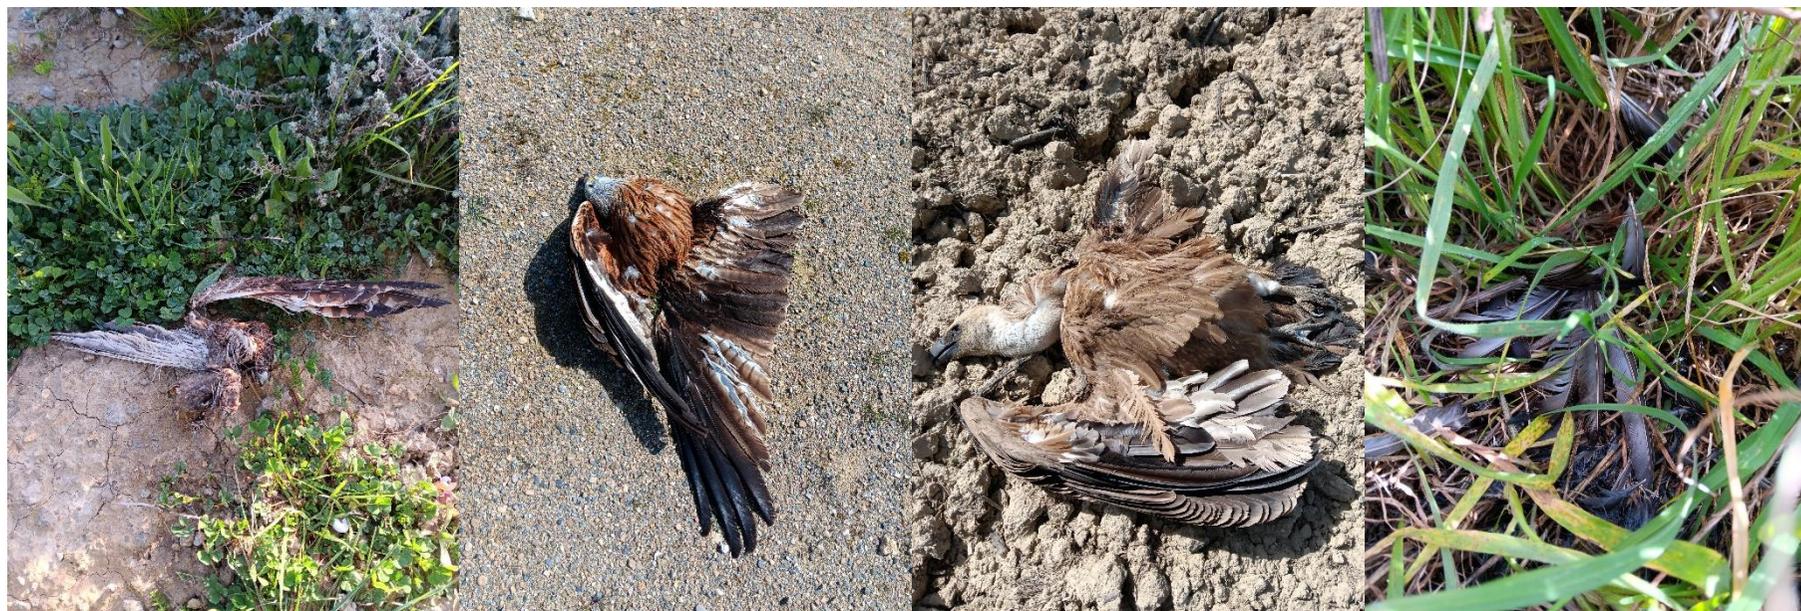
Figura 2: cernícalo vulgar (*Falco tinnunculus*) en ML2-09, milano real (*Milvus milvus*) en ML2-07, buitre leonado (*Gyps fulvus*) en ML2-11, estornino negro (*Sturnus unicolor*) en ML2-10.
