INFORME CUATRIMESTRAL FASE EXPLOTACIÓN 2º INFORME - 5º AÑO

VIGILANCIA AMBIENTAL PE MONLORA II

Nombre de la instalación:	PE Monlora II
Provincia/s ubicación de la instalación:	Zaragoza
Nombre del titular:	Fuerzas Energéticas del Sur de Europa IX, S.L.
CIF del titular:	B-87799961
Nombre de la empresa de vigilancia:	Athmos Sostenibilidad SL
Tipo de EIA:	Ordinaria
Informe de FASE de:	EXPLOTACIÓN
Periodicidad del informe según DIA:	Cuatrimestral
Año de seguimiento nº:	AÑO 5
Nº de informe y año de seguimiento:	INFORME nº2 del AÑO 5
Periodo que recoge el informe:	AGOSTO 2024 - NOVIEMBRE 2024

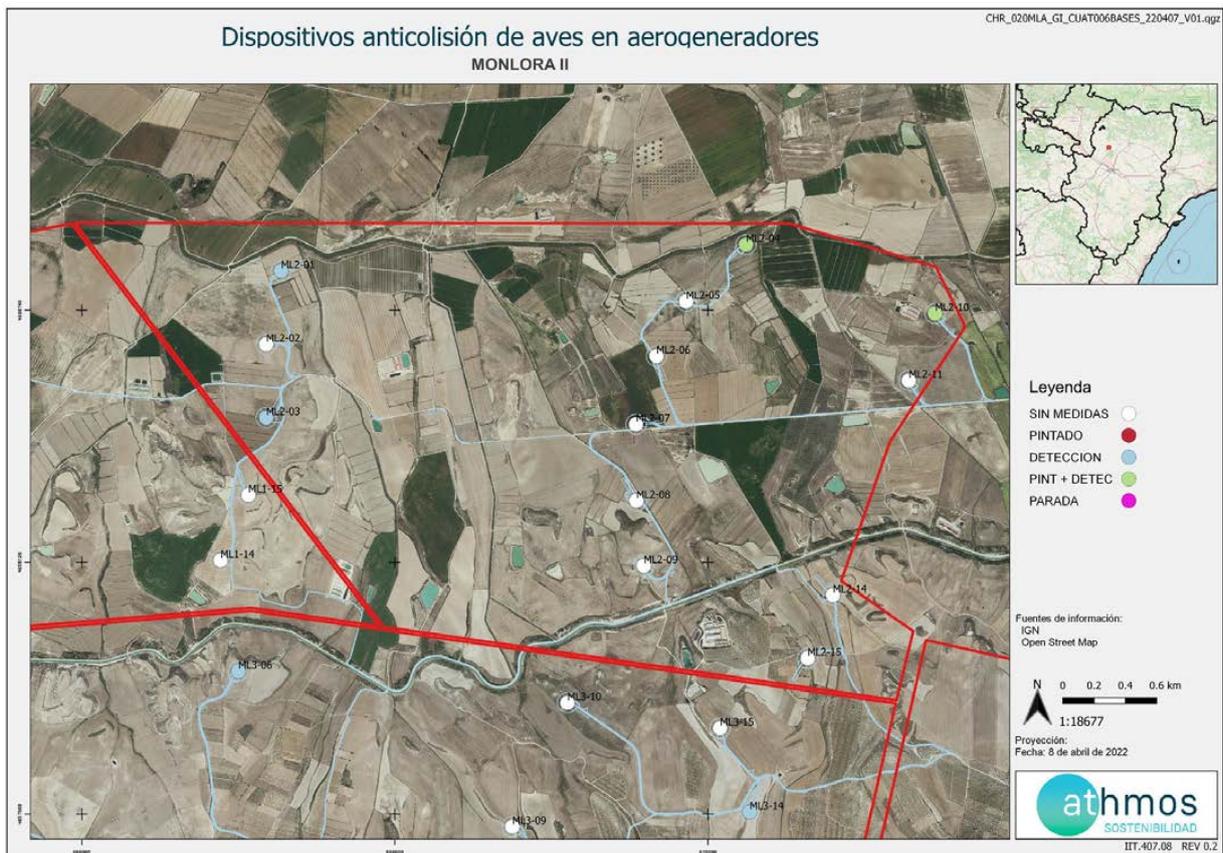
En base al informe propuesta y la resolución emitida por el INAGA, se instalaron dispositivos detección-disuasión en los aerogeneradores ML2-01, ML2-03, ML2-04 y ML2-10. Las tipologías de estas medidas de innovación se pueden clasificar en: sistemas de detección y disuasión (DD), pintado de palas (PP) y sistema de parada (DP). En el mapa anterior se muestran los aerogeneradores con estas medidas aplicadas.

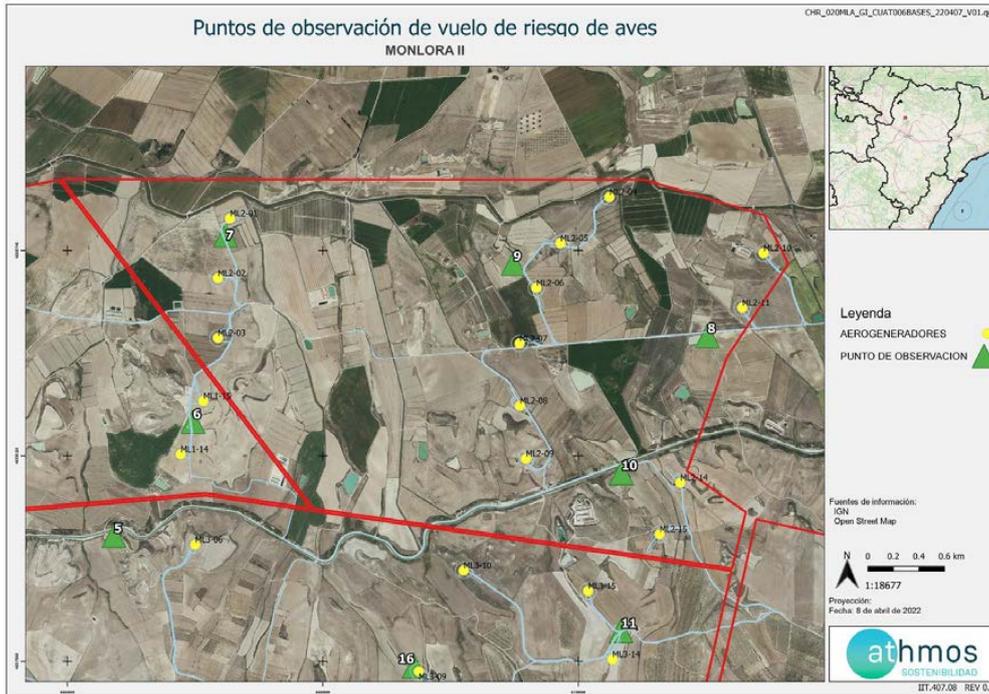
Inicialmente, una vez analizada la zona de estudio mediante un análisis de visibilidad, se definió una red de puntos de observación conjunta para todos los parques del complejo Monlora. En el presente informe, se presentan únicamente los puntos que observan directamente aerogeneradores del parque Monlora II, de acuerdo a la premisa de que los puntos no distan a más de 1 km del aerogenerador visto. Se han definido una red de **5 puntos de observación** para los 13 aerogeneradores que componen el parque. En acuerdo con la Dirección General de Biodiversidad, se establecen un total de 38 visitas anuales a los puntos de observación con periodicidad semanal y de una duración mínima de 30 min.

En la siguiente imagen se muestra la distribución de los diferentes puntos de observación.

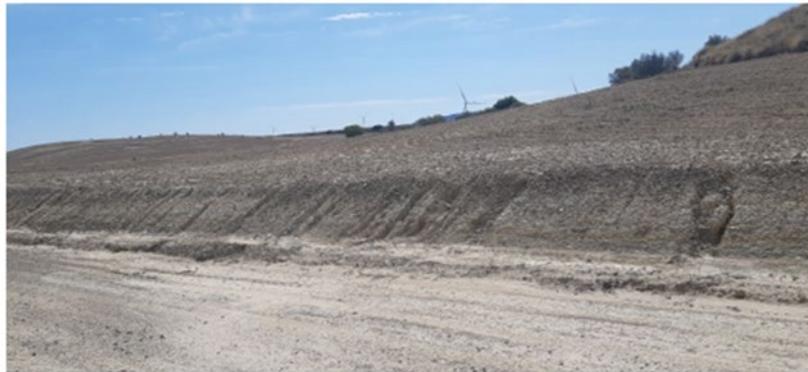
En el parque eólico Monlora 2, se han observado varios puntos afectados por erosión hídrica, incluso tres de ellos (viales de acceso a ML2.05, ML2.08 y ML2.09) ha alcanzado las categorías 4 y 5 en la Escala de DeBelle, por lo que se recomienda su reparación a la mayor brevedad posible. A continuación, se muestran imágenes de los puntos más afectados:

Erosión hídrica en materiales margo-lutíticos del talud de desmonte del vial de acceso al aere ML2.05

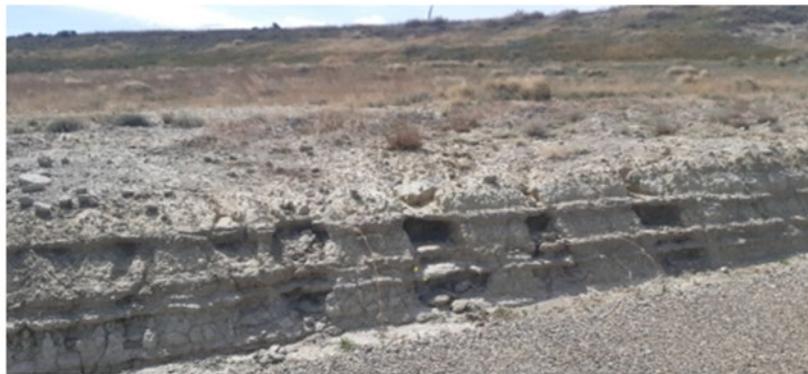
Erosión hídrica en materiales margosos del talud de desmonte del vial de acceso al aere ML2.09

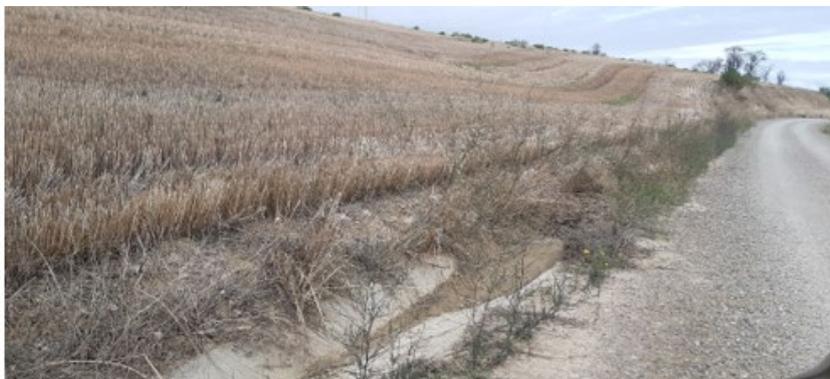
Cuneta llena de sedimentos en vial de acceso al aere ML2.15.

En el parque eólico Monlora 2, se han observado tres puntos de drenaje afectados, tanto por sedimentos como por vegetación arbustiva, y dos zonas encharcadas en los aerogeneradores ML2.05 y ML2.07.

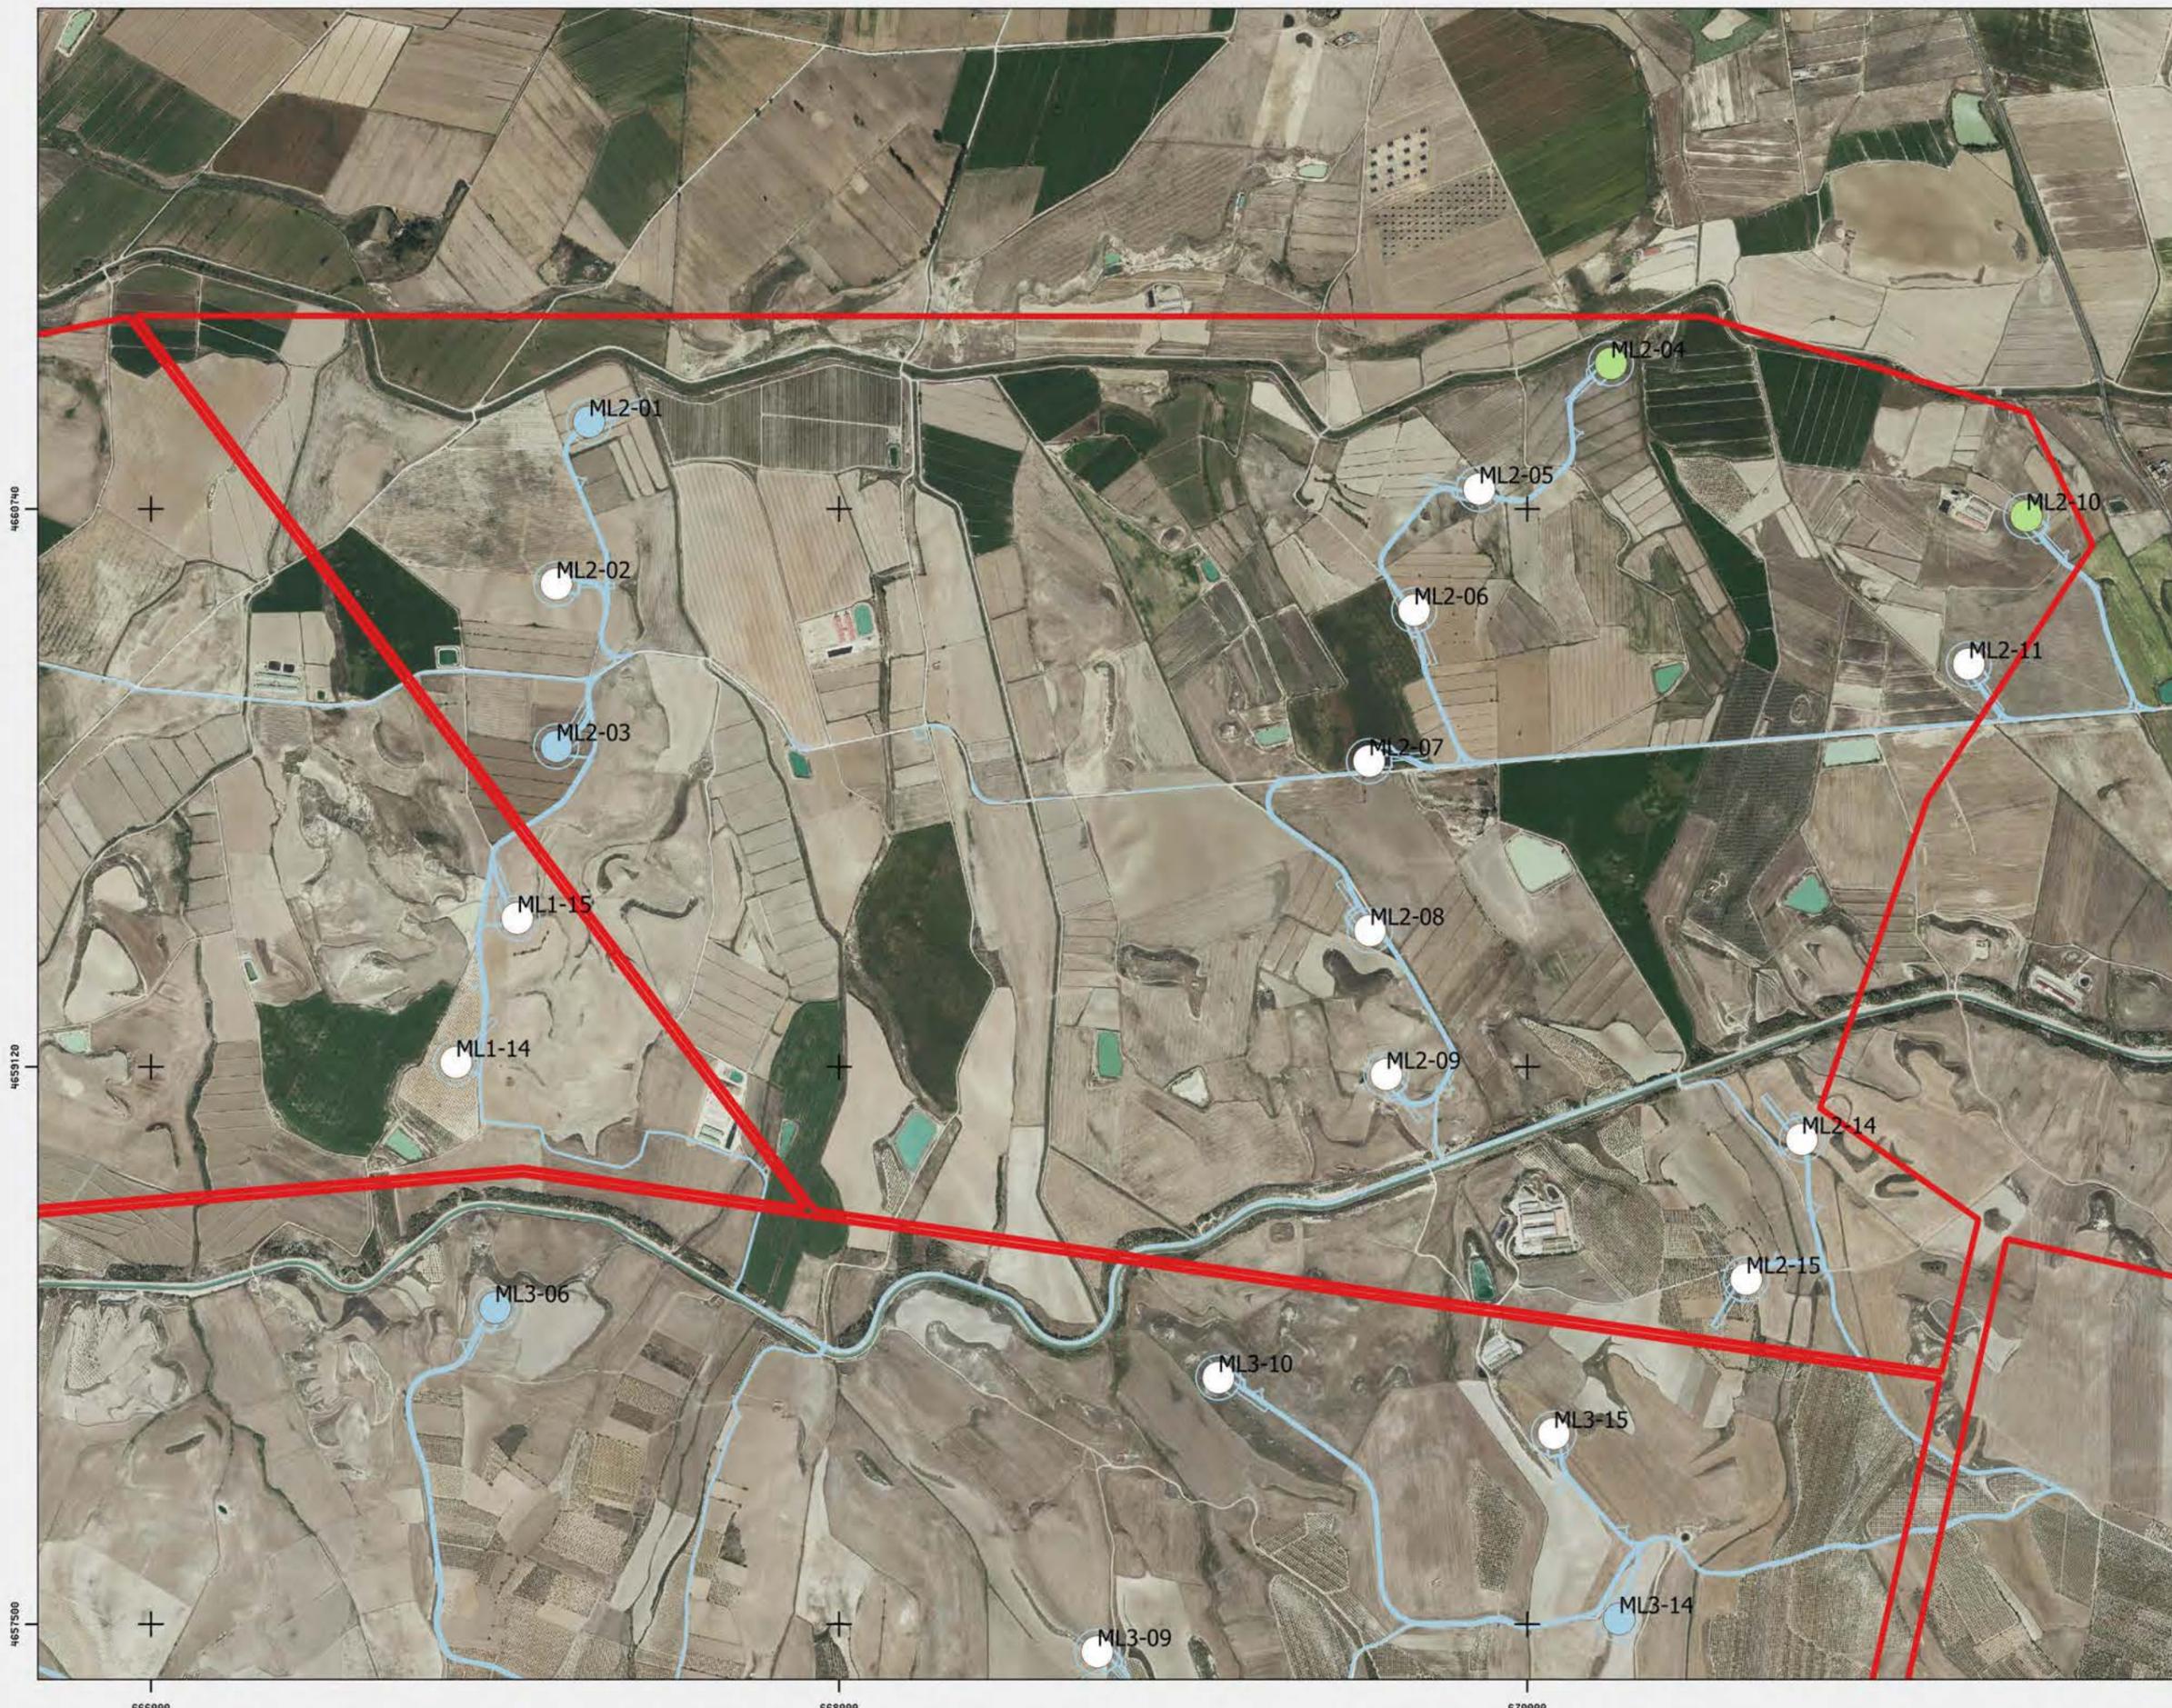
Dispositivos anticolidión de aves en aerogeneradores

- SIN MEDIDAS
- PINTADO
- DETECCION
- PINT + DETEC
- PARADA
