INFORME CUATRIMESTRAL FASE EXPLOTACIÓN 1º INFORME - 5º AÑO

VIGILANCIA AMBIENTAL PE MONLORA III

Nombre de la instalación:	PE Monlora III
Provincia/s ubicación de la instalación:	Zaragoza
Nombre del titular:	Fuerzas Energéticas del Sur de Europa X, S.L.
CIF del titular:	B-87799953
Nombre de la empresa de vigilancia:	Athmos Sostenibilidad SL
Tipo de EIA:	Ordinaria
Informe de FASE de:	EXPLOTACIÓN
Periodicidad del informe según DIA:	Cuatrimestral
Año de seguimiento nº:	AÑO 5
Nº de informe y año de seguimiento:	INFORME nº1 del AÑO 5
Periodo que recoge el informe:	ABRIL 2024 - JULIO 2024

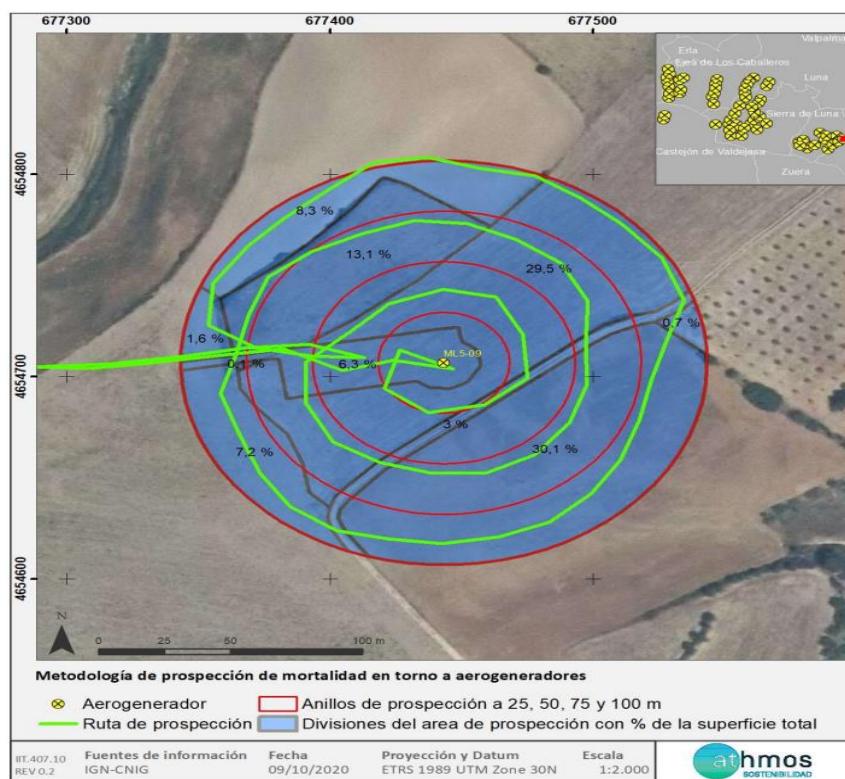
El “Protocolo de seguimiento de mortalidad del Gobierno de Aragón”, analizado con la Dirección General de Biodiversidad, y adaptado a las indicaciones propuestas en la correspondiente Declaración de Impacto Ambiental (DIA) indica la realización de búsquedas circulares concéntricas cada 25 metros, en un radio de 100 m para cada aerogenerador. De tal forma se describen cuatro círculos de búsqueda para los 25, 50, 75 y 100 m. La distancia lineal recorrida por aerogenerador ascienda a 1,57 km lineales.

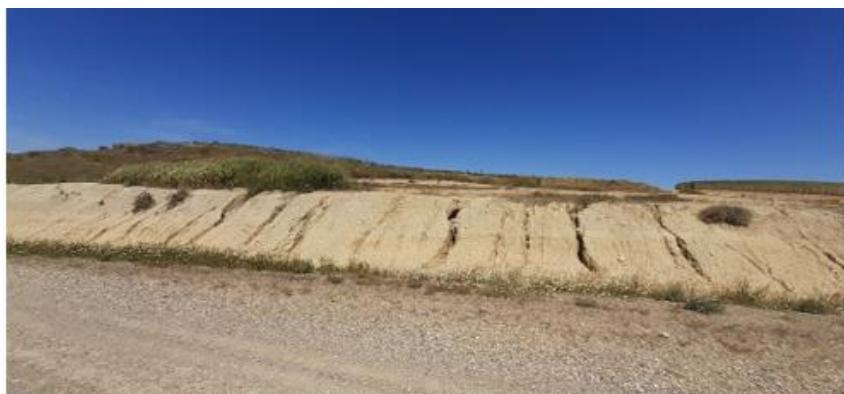
En el parque eólico Monlora 3, hasta tres puntos afectados por erosión han superado la categoría 3 en la Escala de Debelle: el talud de desmonte del vial de acceso principal al parque, y al aerogenerador ML3.04, formados por materiales margosos, al igual que el talud de la plataforma de ML3.11. A continuación, se muestran imágenes de los puntos más afectados:

Erosión hídrica en materiales margo-lutíticos del talud de desmonte del vial de acceso al PE ML3.

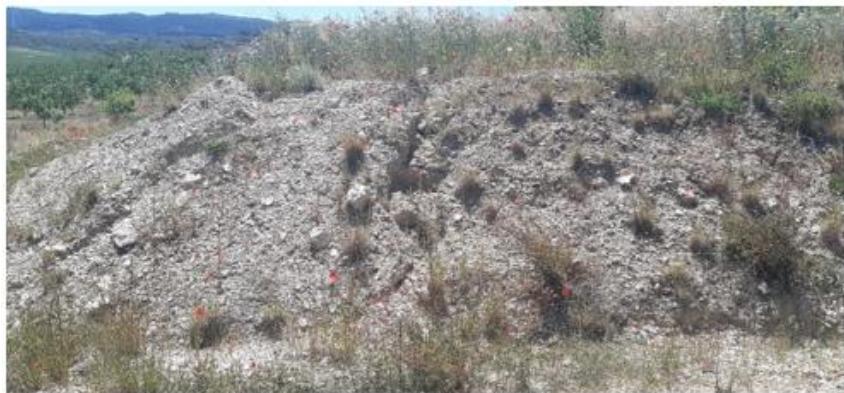
Erosión hídrica en materiales margosos del talud de desmonte del vial de acceso al aero ML3.04.

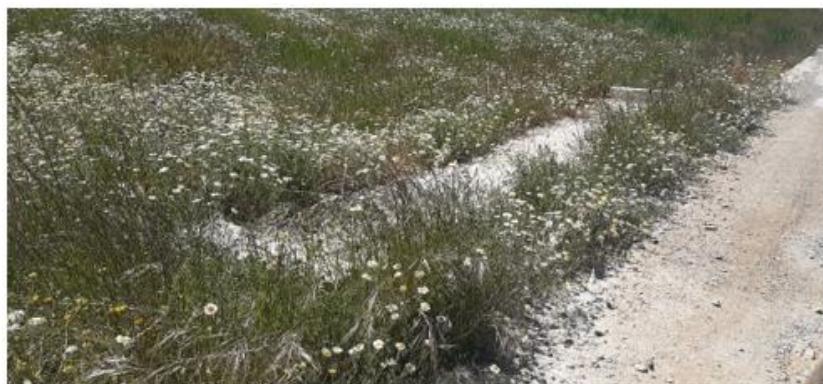
El parque eólico Monlora 3 se encuentra muy afectado por problemas de drenaje, ya que hay bastantes ODTs afectadas por vegetación arbustiva, lo cual se debe al aumento de la vegetación y la sequedad del terreno, así como a las fuertes rachas de viento. Asimismo, otras infraestructuras se han visto afectadas por sedimentos, ya que están situadas muy próximas a zonas de elevada pendiente, por lo que, los materiales que se disgregan de los taludes de este parque, se encauzan a zonas de menor cota, como las ODTs y cunetas situadas en la base de dichos taludes. Se recomienda encarecidamente su limpieza.

Tubo de drenaje taponado por vegetación arbustiva y sedimentos en vial de acceso al PE ML3.

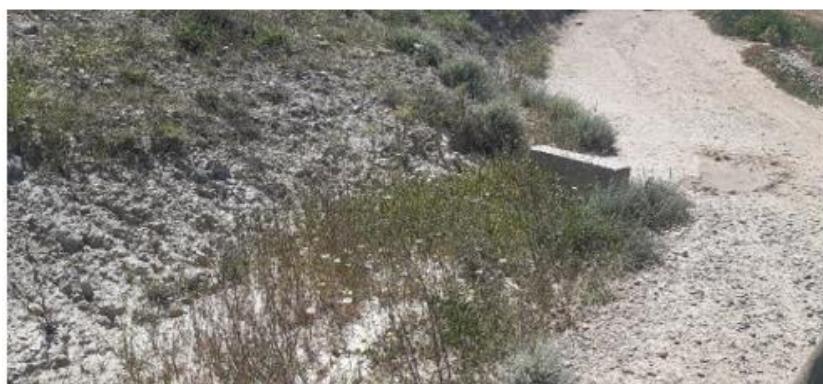
Tubo de drenaje taponado con vegetación arbustiva y sedimentos en vial de acceso al aero ML3.03.

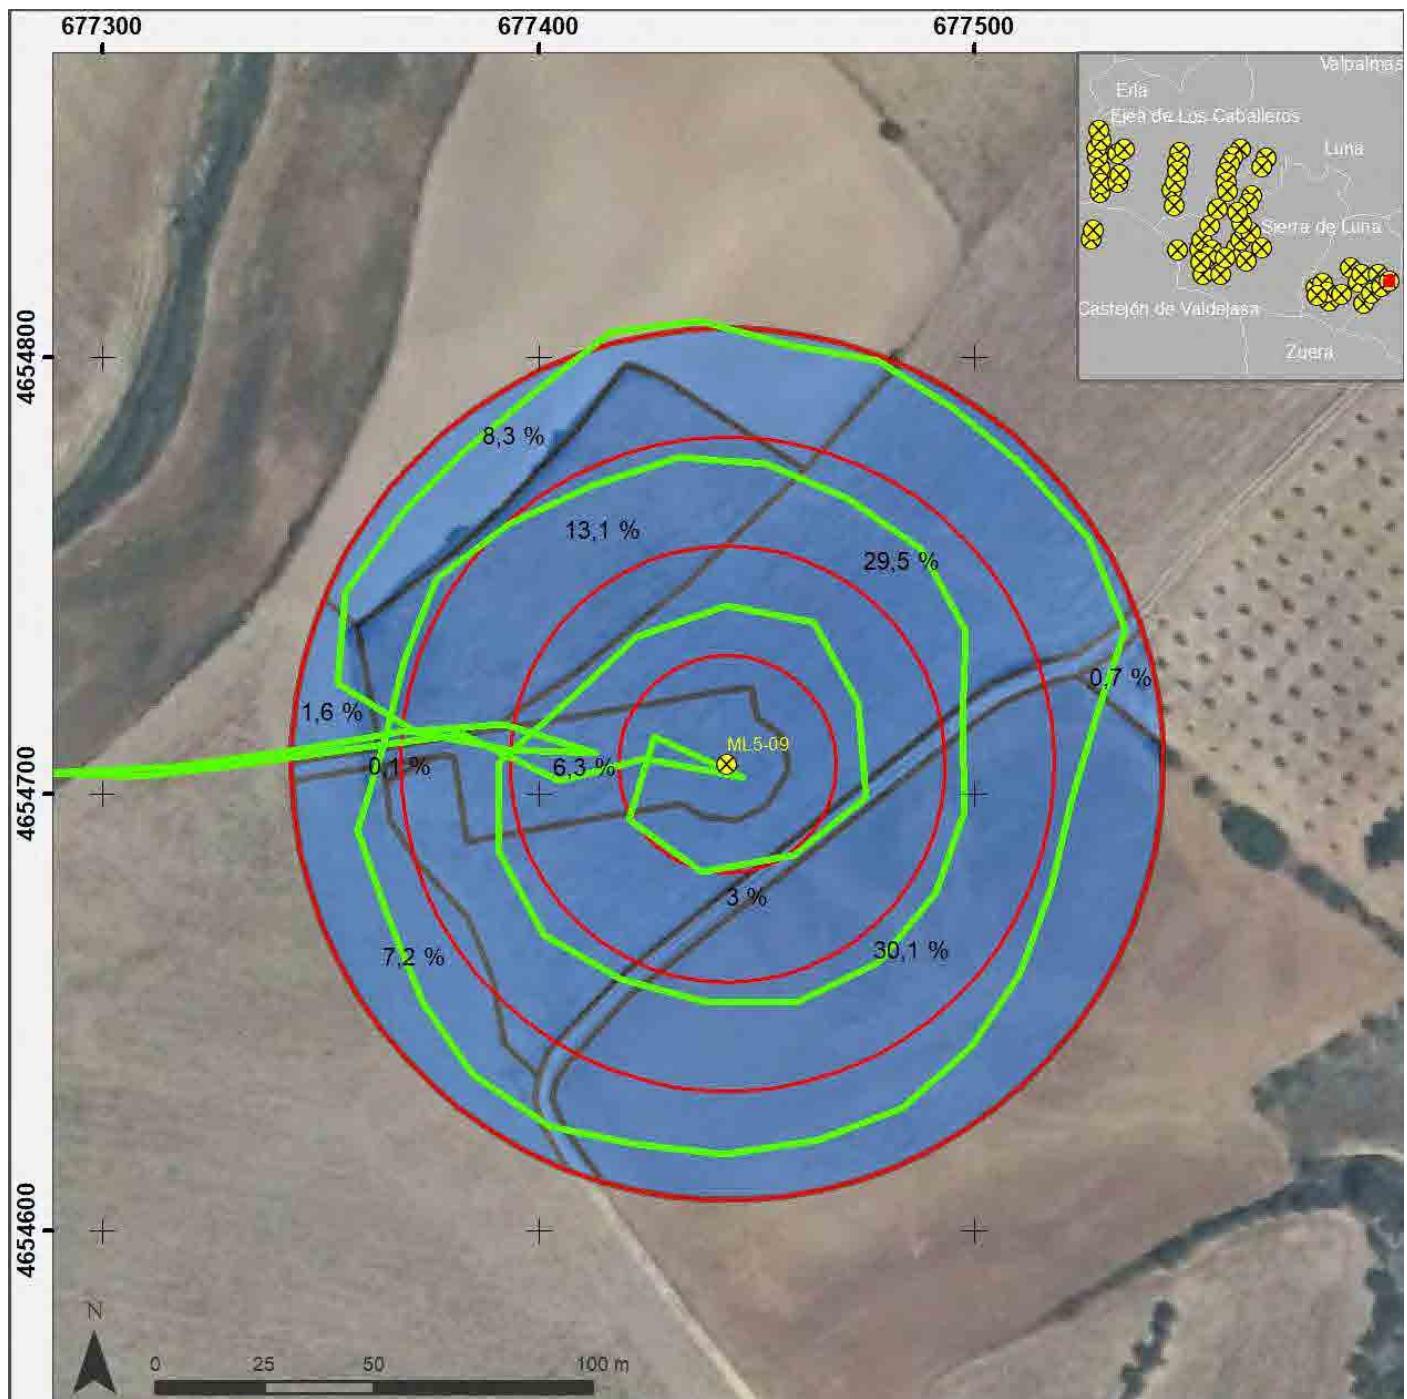
Metodología de prospección de mortalidad en torno a aerogeneradores

- ⊗ Aerogenerador
- Anillos de prospección a 25, 50, 75 y 100 m
- Ruta de prospección
- Divisiones del área de prospección con % de la superficie total

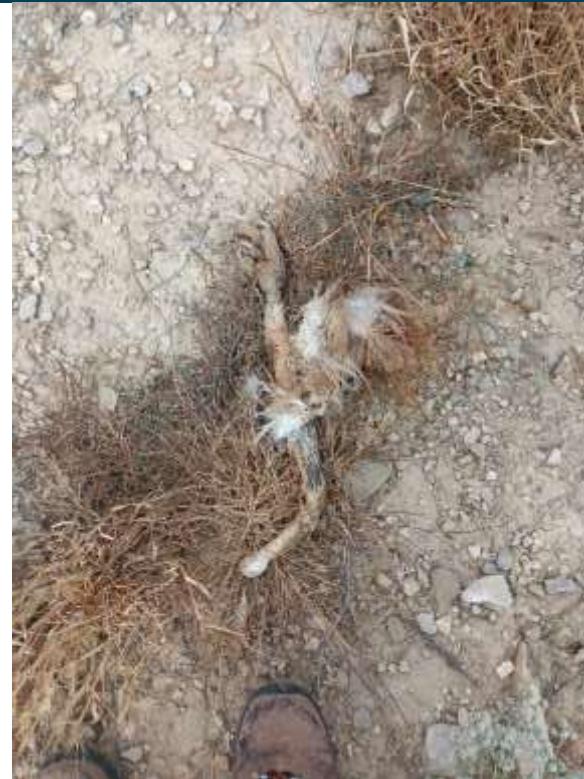
Figura 1: buitre leonado (*Gyps fulvus*) en ML3-09.

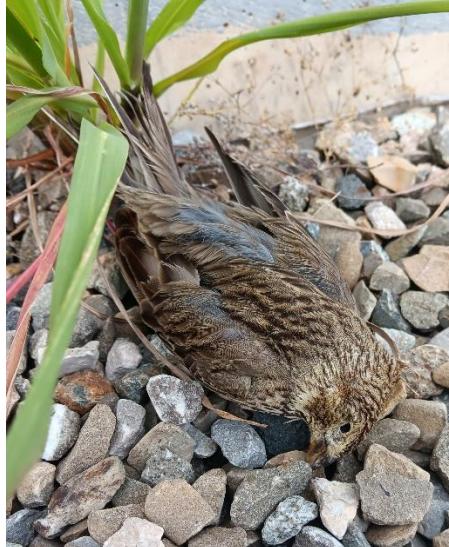
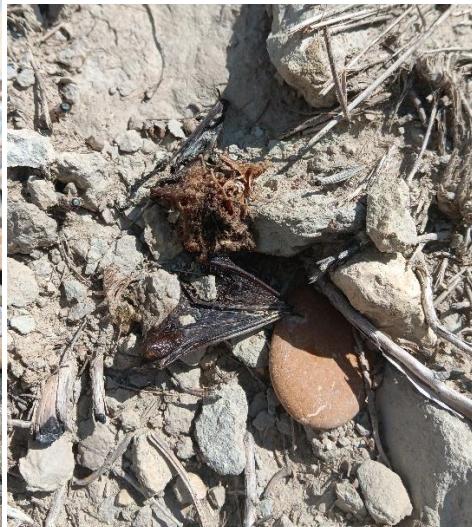
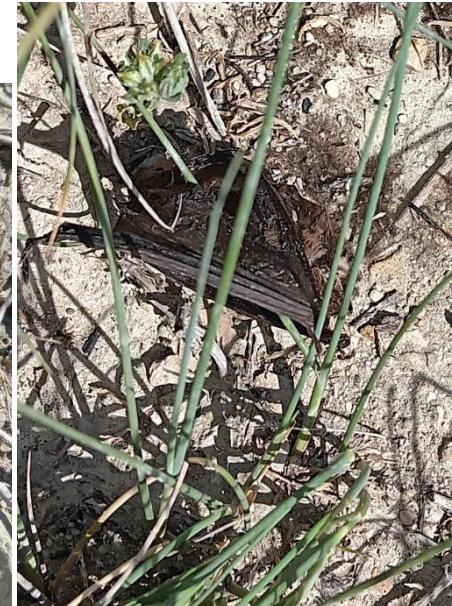
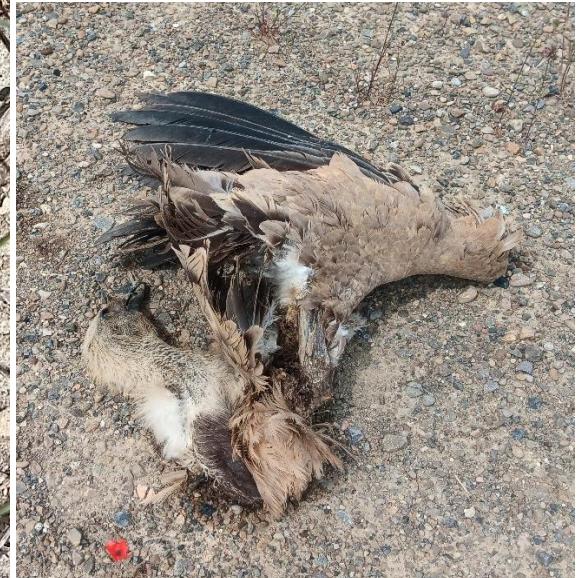
Figura 1: Escribano triguero (*Emberiza calandra*) en ML3-07, *Pipistrellus* sp y mosquitero común (*Phylloscopus collybita*) en ML3-10 Buitre leonado (*Gyps fulvus*) en ML3-14.

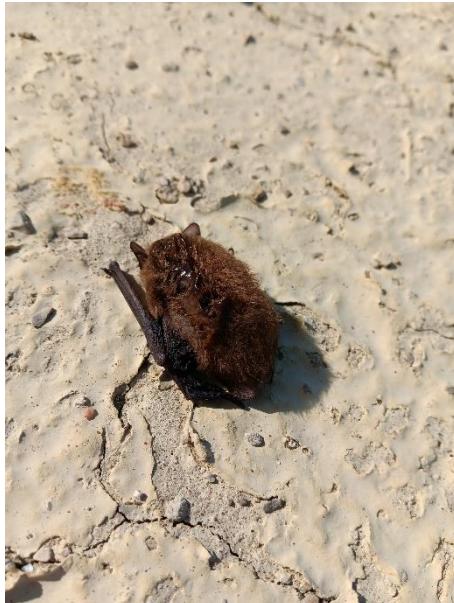
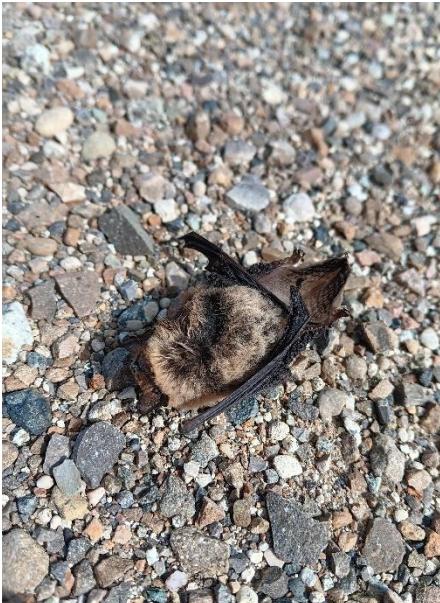
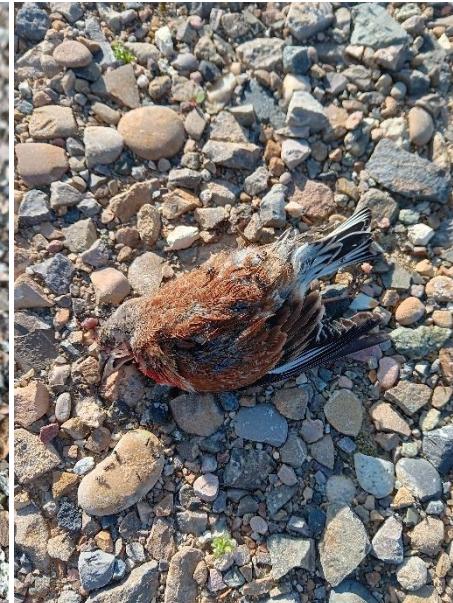
Figura 1: Pipistrellus sp. en ML3-08 y ML3-14, pardillo común (linaria cannabina) en ML3-04 y reyezuelo listado (Regulus ignicapilla) en ML3-05.
