# INFORME CUATRIMESTRAL FASE EXPLOTACIÓN 2º INFORME - 5º AÑO

## VIGILANCIA AMBIENTAL PE MONLORA III

<b>Nombre de la instalación:</b>	PE Monlora III
<b>Provincia/s ubicación de la instalación:</b>	Zaragoza
<b>Nombre del titular:</b>	Fuerzas Energéticas del Sur de Europa X, S.L.
<b>CIF del titular:</b>	B-87799953
<b>Nombre de la empresa de vigilancia:</b>	Athmos Sostenibilidad SL
<b>Tipo de EIA:</b>	Ordinaria
<b>Informe de FASE de:</b>	EXPLOTACIÓN
<b>Periodicidad del informe según DIA:</b>	Cuatrimestral
<b>Año de seguimiento nº:</b>	AÑO 5
<b>Nº de informe y año de seguimiento:</b>	INFORME nº2 del AÑO 5
<b>Periodo que recoge el informe:</b>	AGOSTO 2024 - NOVIEMBRE 2024

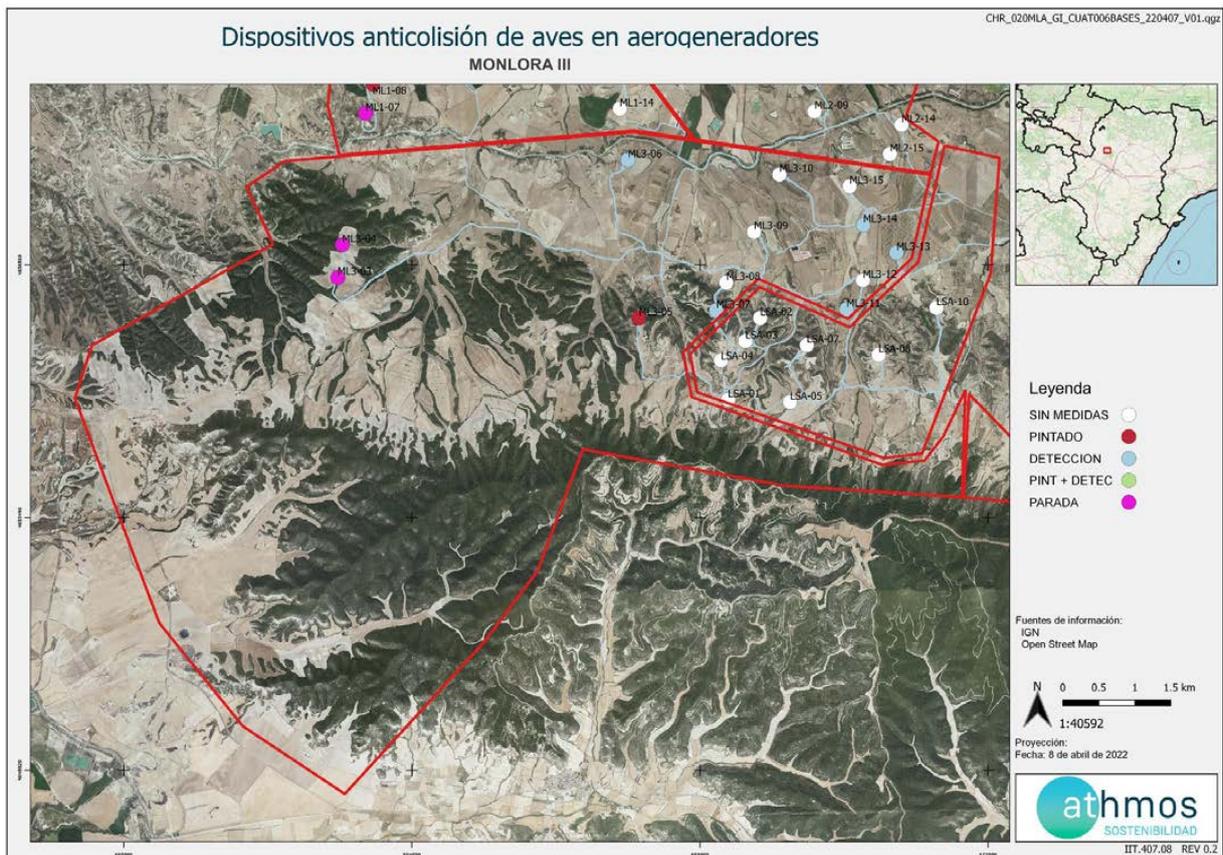
En base al informe propuesta y la resolución emitida por el INAGA, se instalaron dispositivos detección-disuasión en los aerogeneradores ML3-03, ML3-04, ML3-06, ML3-07, ML3-11, ML3-13 y ML3-14, en los aerogeneradores 3 y 4 está el módulo de parada. Las tipologías de estas medidas de innovación se pueden clasificar en: sistemas de detección y disuasión (DD), pintado de palas (PP) y sistema de parada (DP). En el mapa anterior se muestran los aerogeneradores con estas medidas aplicadas.

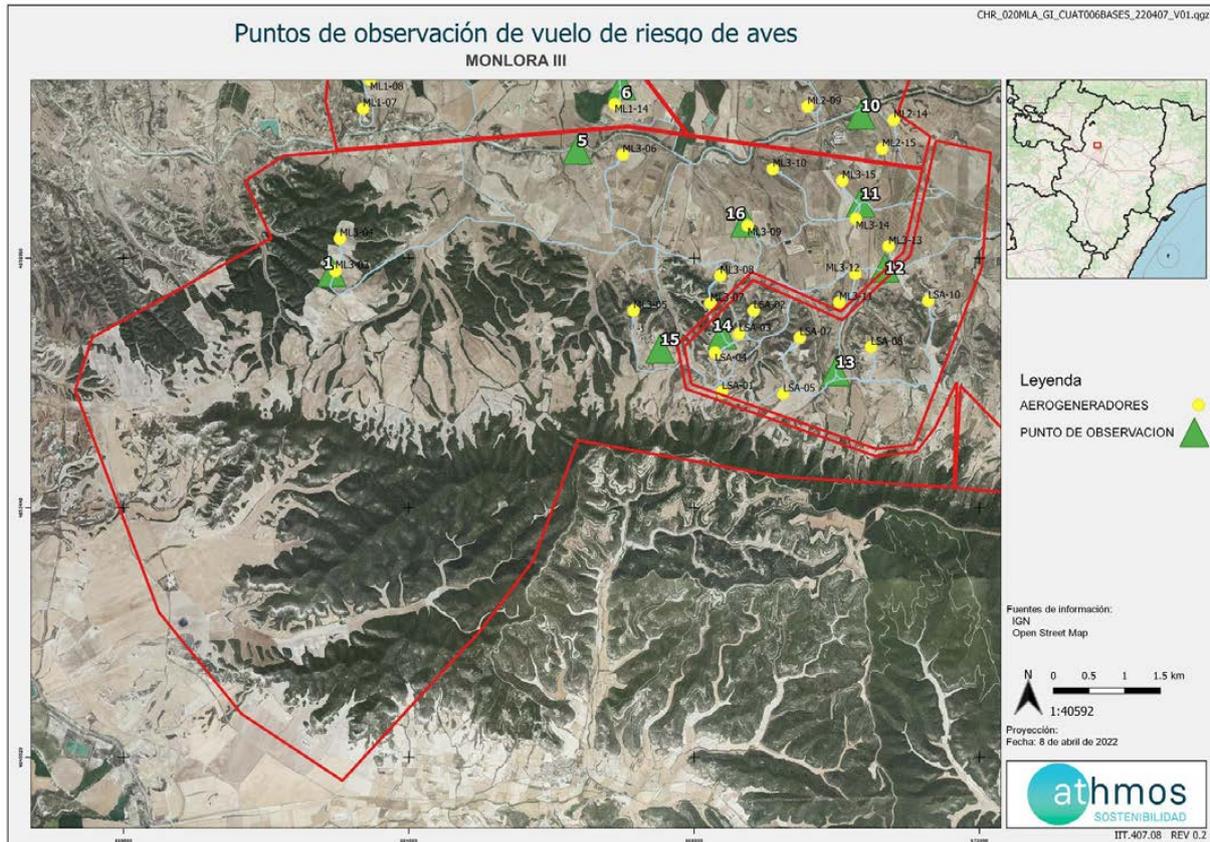
En la siguiente imagen se muestra la distribución de los diferentes puntos de observación.

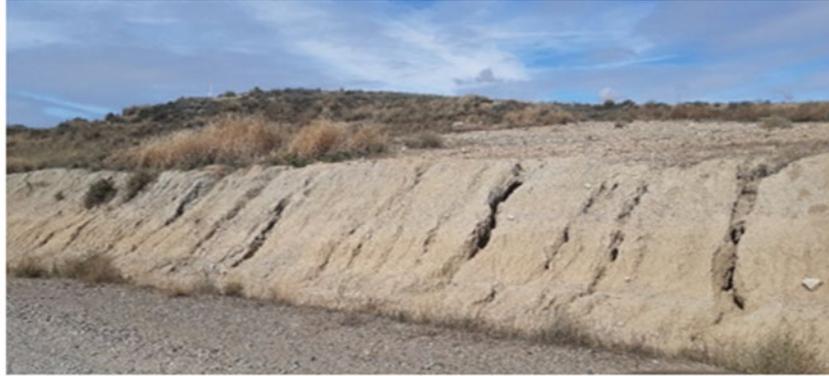
En el parque eólico Monlora 3, sólo dos puntos afectados por erosión han superado la categoría 3 en la Escala de Debele: el talud de desmonte del vial de acceso principal al parque, y al aerogenerador ML3.04, formados por materiales margosos. A continuación, se muestran imágenes de los puntos más afectados:

*Erosión hídrica en materiales margo-lutíticos del talud de desmonte del vial de acceso al PE ML3.*

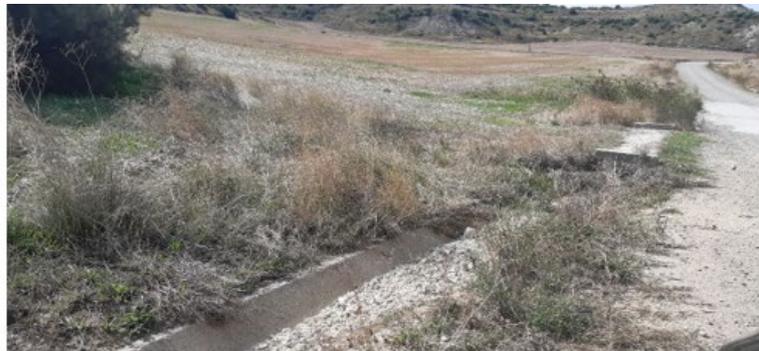
*Tubo de drenaje taponado por vegetación arbustiva y sedimentos en vial de acceso al PE ML3. Cuneta llena de sedimentos*

El parque eólico Monlora 3 es el más afectado por problemas de drenaje, ya que hay bastantes ODTs afectadas por vegetación arbustiva, lo cual se debe al aumento de la vegetación y la sequedad del terreno, así como a las fuertes rachas de viento. Asimismo, otras infraestructuras se han visto afectadas por sedimentos, ya que están

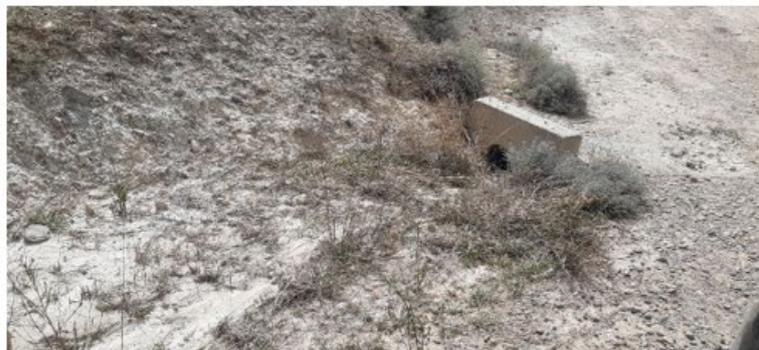
*Tubo de drenaje semitaponado con vegetación arbustiva y sedimentos en vial de acceso al aero ML3.03.*
