INFORME CUATRIMESTRAL FASE EXPLOTACIÓN 2º INFORME - 5º AÑO

VIGILANCIA AMBIENTAL PE MONLORA IV

Nombre de la instalación:	PE Monlora IV
Provincia/s ubicación de la instalación:	Zaragoza
Nombre del titular:	Fuerzas Energéticas del Sur de Europa XVI, S.L.
CIF del titular:	B-87822664
Nombre de la empresa de vigilancia:	Athmos Sostenibilidad SL
Tipo de EIA:	Ordinaria
Informe de FASE de:	EXPLOTACIÓN
Periodicidad del informe según DIA:	Cuatrimestral
Año de seguimiento nº:	AÑO 5
Nº de informe y año de seguimiento:	INFORME nº2 del AÑO 5
Periodo que recoge el informe:	AGOSTO 2024 - NOVIEMBRE 2024

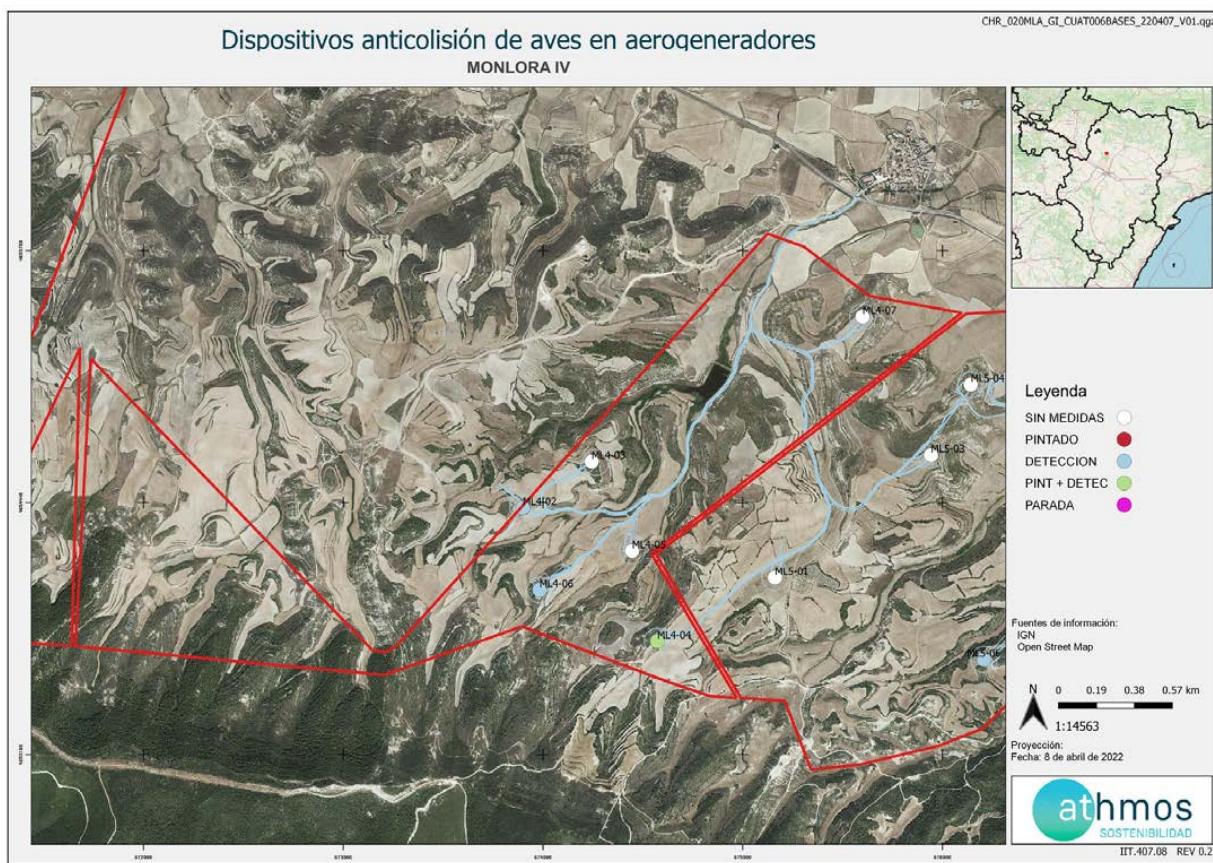
En base al informe propuesta y la resolución emitida por el INAGA, se instalaron dispositivos detección-disuasión en los aerogeneradores ML4-02, ML4-04 y ML4-06. Las tipologías de estas medidas de innovación se pueden clasificar en: sistemas de detección y disuasión (DD) y pintado de palas (PP). En el mapa anterior se muestran los aerogeneradores con estas medidas aplicadas.

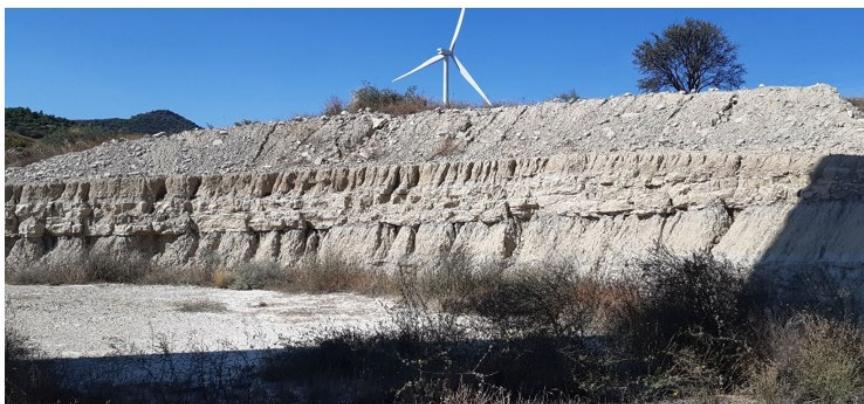
Se han observado varios puntos afectados por erosión hídrica, aunque los más dañados corresponde al talud de desmonte del vial de acceso al parque eólico, el cual, aunque se ha realizado un proceso de escalonado para disminuir el proceso de desgaste, tiene una gran altura y pendiente acusada, por lo que la erosión continúa, y los taludes de desmonte hacia los aerogeneradores ML4.02, ML4.03 y ML4.05, el cual está afectado tanto en varias zonas del vial como en la plataforma. A continuación, se muestran imágenes de algunos de los puntos más afectados:

Erosión hídrica en materiales margo-lutíticos del talud de desmonte de plataforma del aero ML4.05

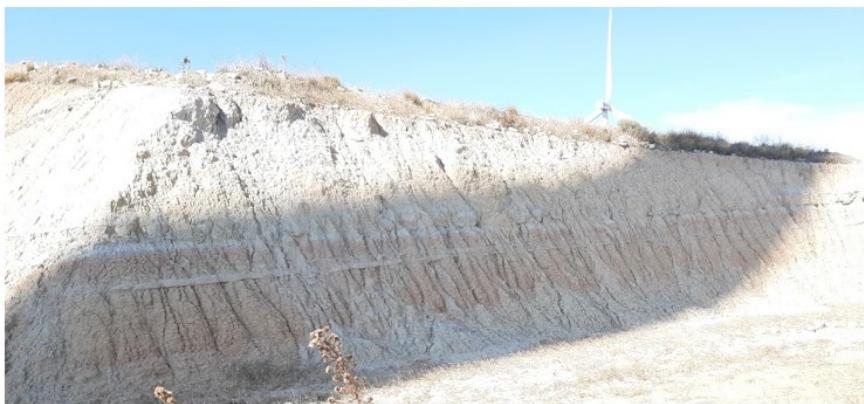
Erosión hídrica en materiales lutíticos del talud de desmonte de plataforma del aero ML4.02

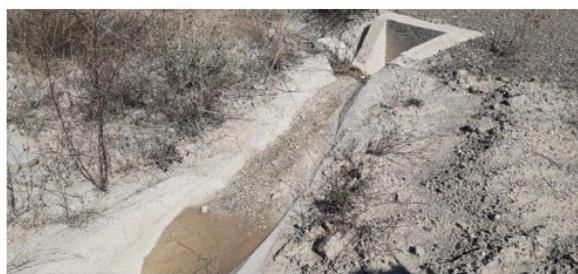
Además, durante el mes de septiembre se han revisado el estado actual de las diferentes infraestructuras del parque eólico Monlora 4 con el objetivo de detectar zonas de la red de drenaje deterioradas o con problemas de drenaje. Se han observado tres ODTs y una cuneta obstruida por sedimentos, así como el margen del aerogenerador ML4.02 encharcado. Esto es debido a que el parque está construido sobre materiales margosos y margo-calizos, más susceptibles a la erosión hídrica, y, por tanto, a rellenar y taponar zonas de escorrentía como cunetas, ODTs, etc. Se recomienda encarecidamente su limpieza.

Cuneta llena de sedimentos en vial de acceso al aero ML4.03.

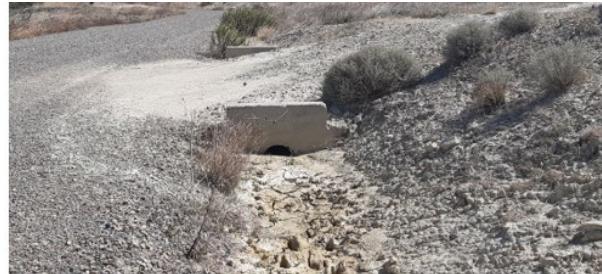
Tubo de drenaje semitaponado con sedimentos en vial de acceso al aero ML4.07.

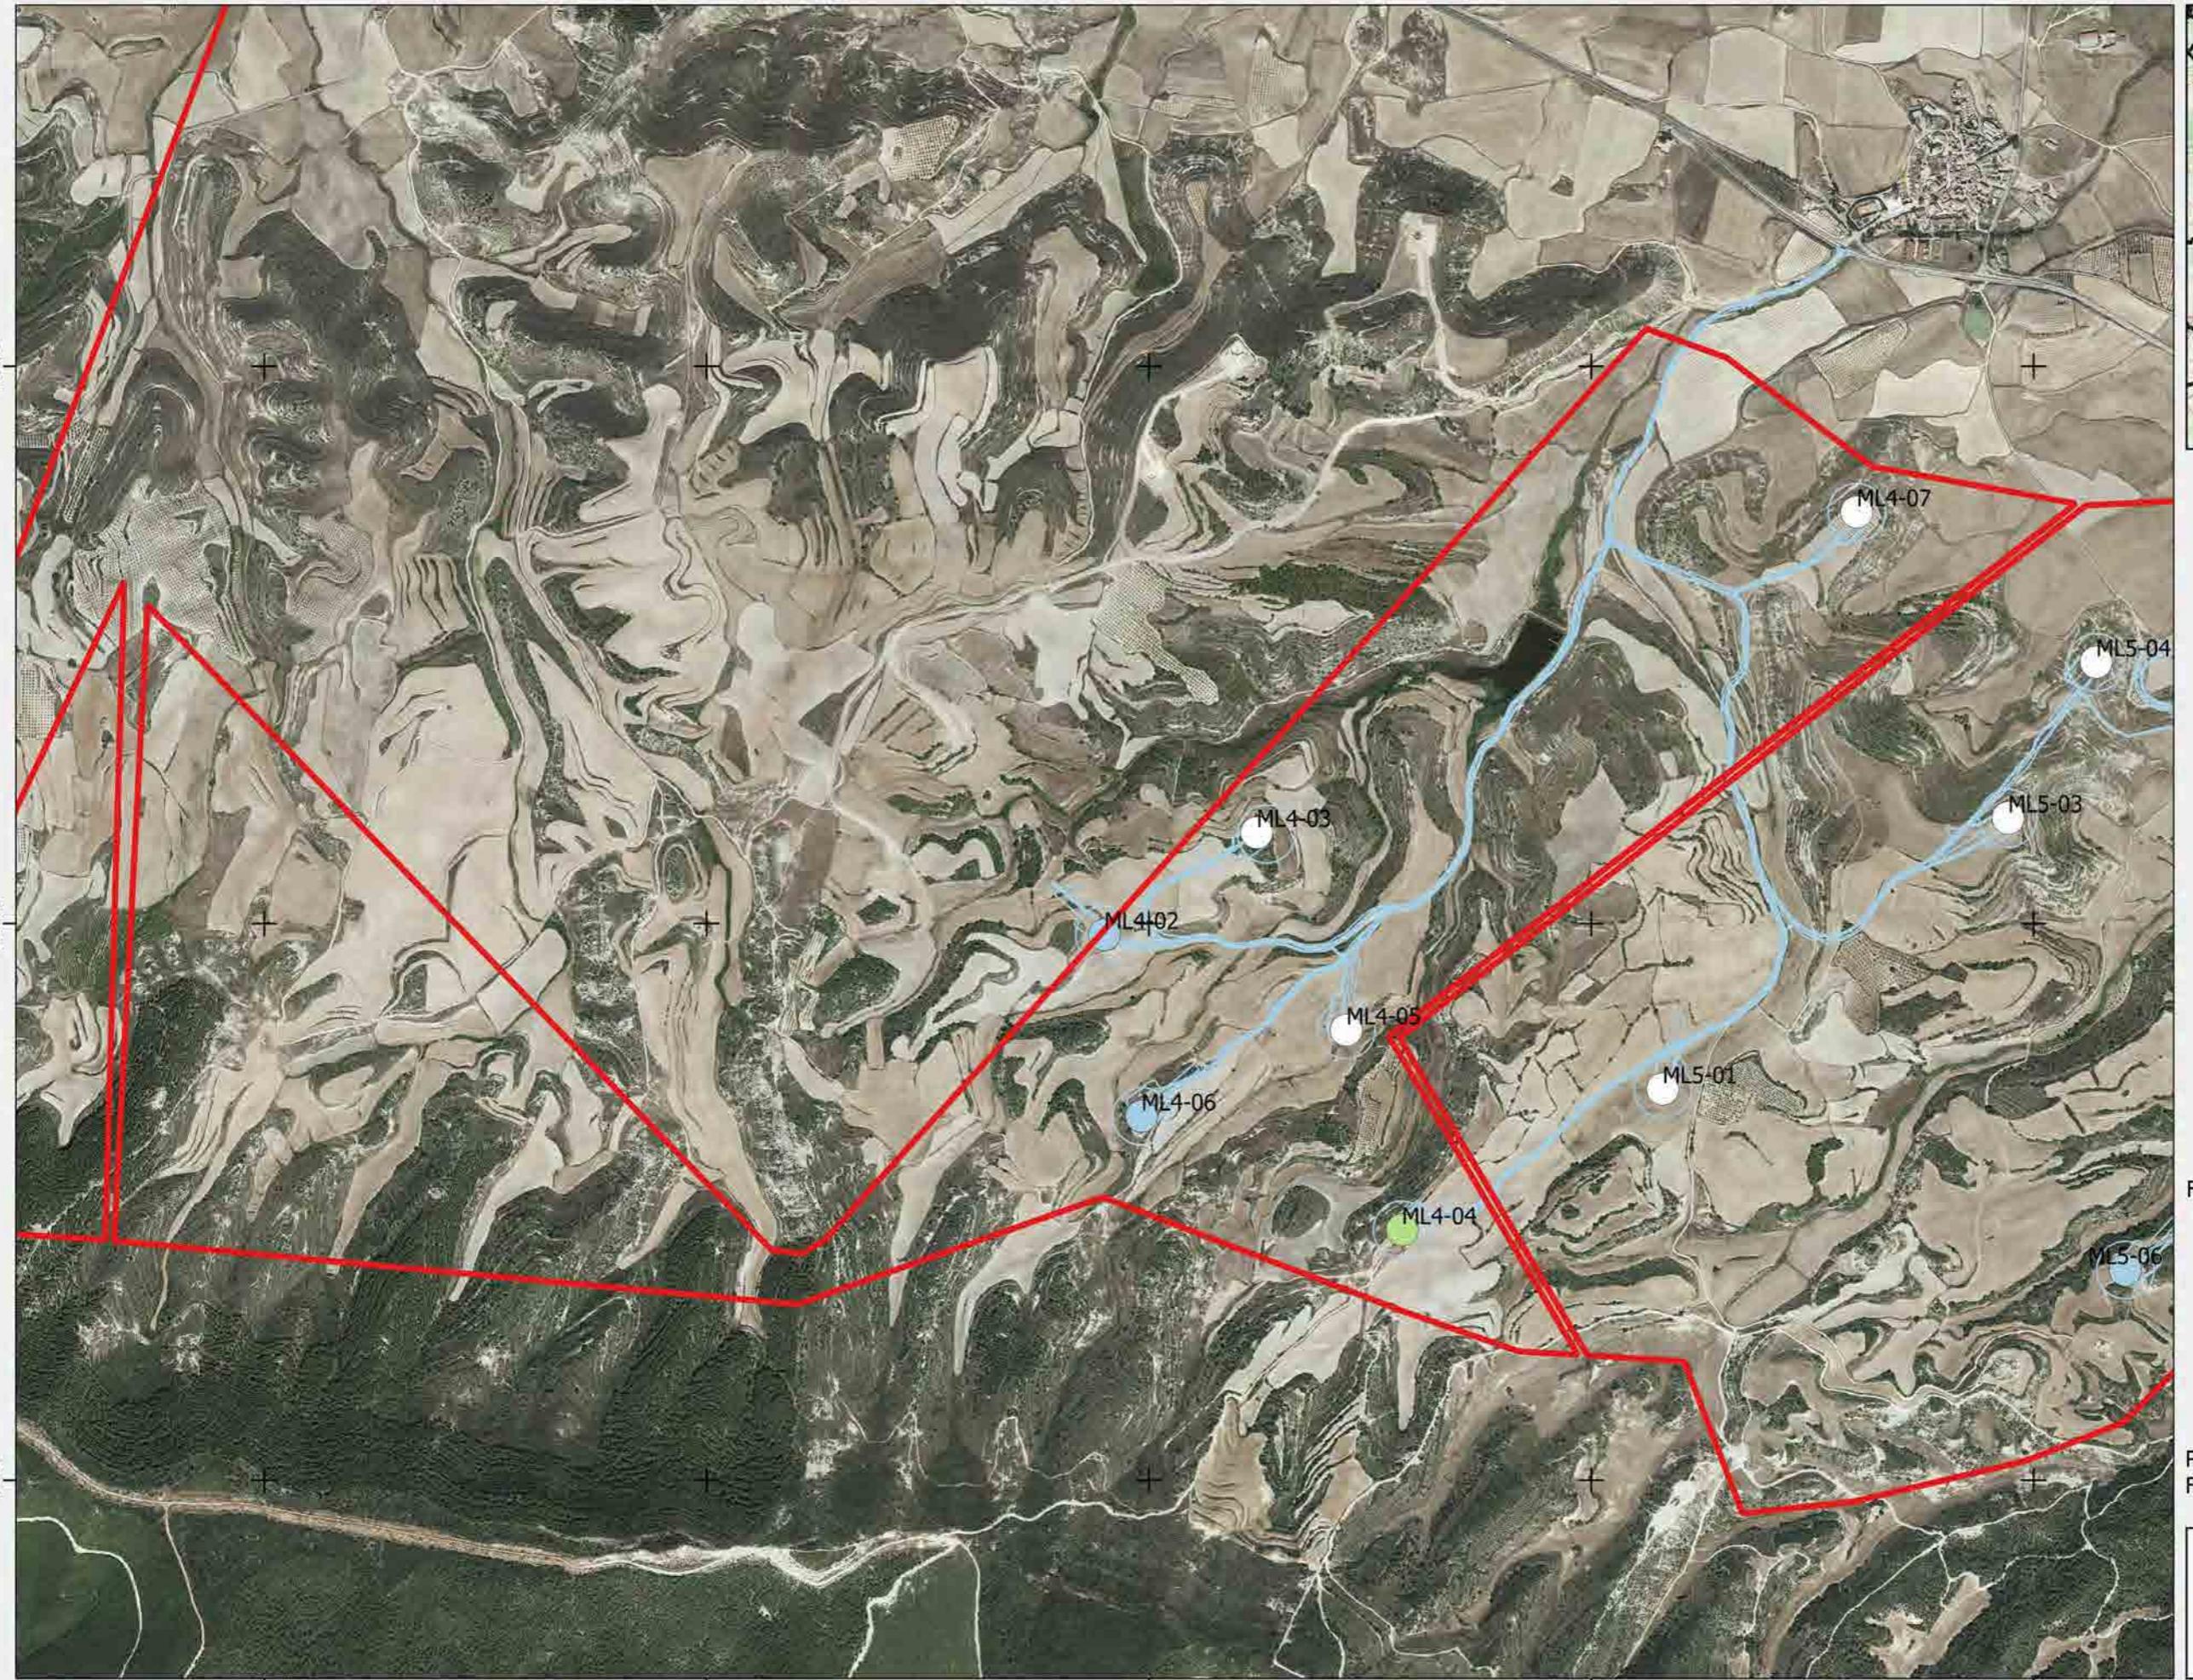
Dispositivos anticolisión de aves en aerogeneradores

- SIN MEDIDAS
- PINTADO
- DETECCION
- PINT + DETEC
- PARADA
