# INFORME CUATRIMESTRAL FASE EXPLOTACIÓN 1º INFORME - 5º AÑO

## VIGILANCIA AMBIENTAL PE MONLORA V

Nombre de la instalación:	PE Monlora V
Provincia/s ubicación de la instalación:	Zaragoza
Nombre del titular:	Fuerzas Energéticas del Sur de Europa XVII, S.L.
CIF del titular:	B-87822656
Nombre de la empresa de vigilancia:	Athmos Sostenibilidad SL
Tipo de EIA:	Ordinaria
Informe de FASE de:	EXPLOTACIÓN
Periodicidad del informe según DIA:	Cuatrimestral
Año de seguimiento nº:	AÑO 5
Nº de informe y año de seguimiento:	INFORME nº1 del AÑO 5
Periodo que recoge el informe:	ABRIL 2024 – JULIO 2024

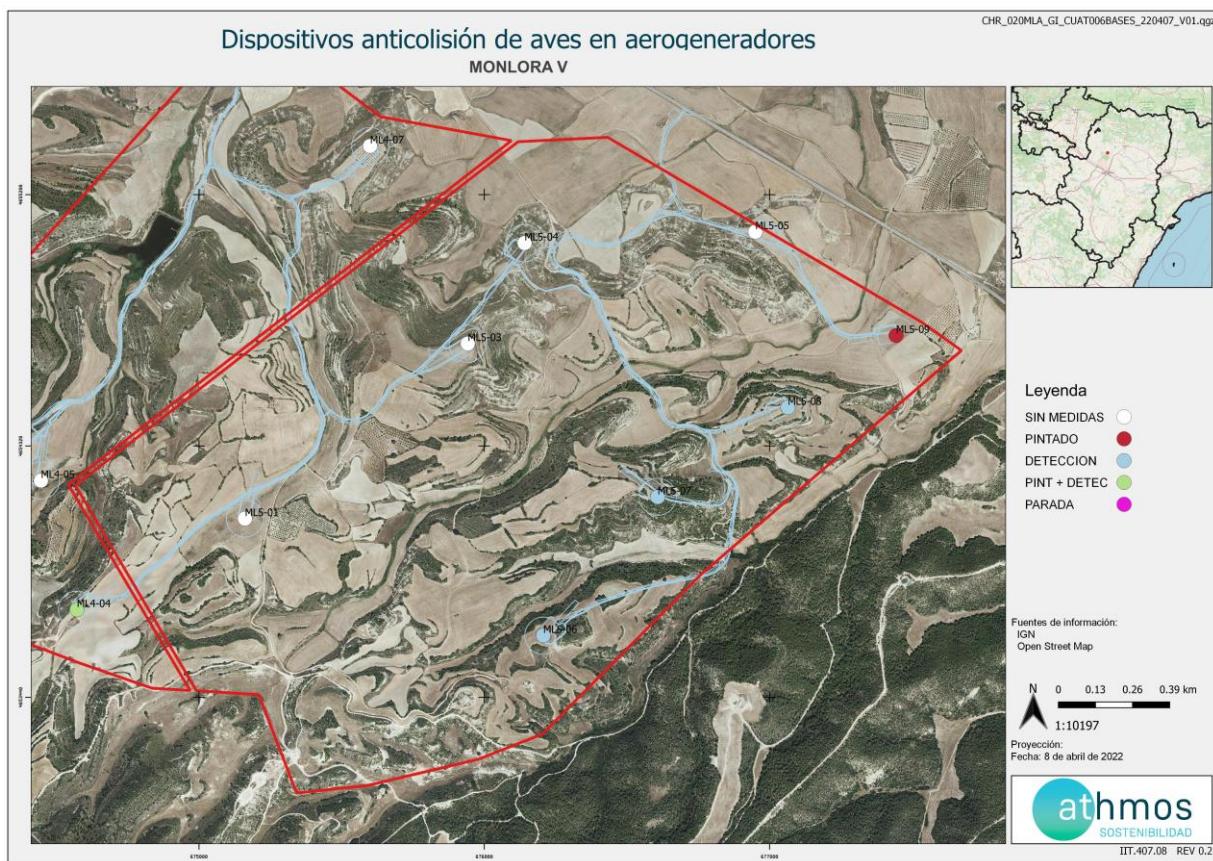
En base al informe propuesta y la resolución emitida por el INAGA, se instalaron dispositivos detección-disuasión en los aerogeneradores ML5-06, ML5-07 y ML5-08. Las tipologías de estas medidas de innovación se pueden clasificar en: sistemas de detección y disuasión (DD) y pintado de palas (PP). En el mapa anterior se muestran los aerogeneradores con estas medidas aplicadas.

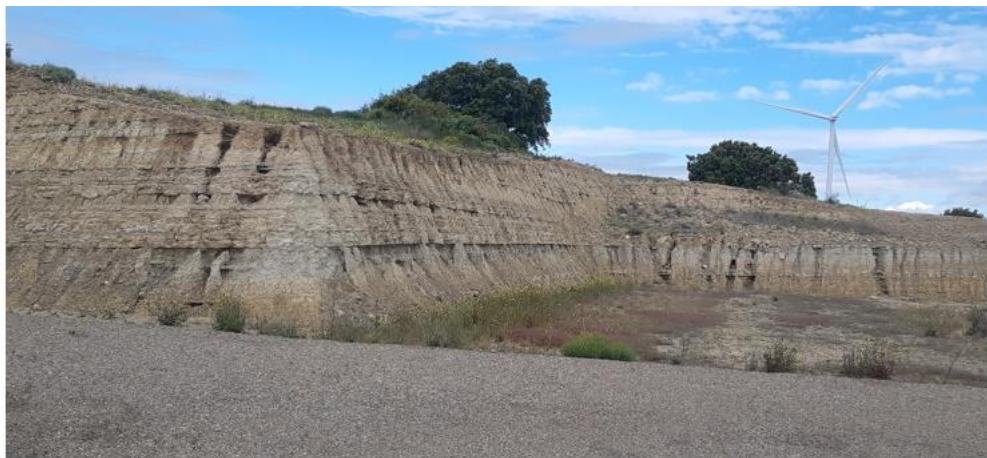
En el parque eólico Monlora 5, se han observado bastantes puntos afectados por procesos erosivos, de los cuales nueve se encuentran en un estado muy avanzado (acceso al parque, ML5.04, ML5.05 y ML5.07), en cuyos taludes había cárcavas de gran profundidad, e incluso, zonas colapsadas por derrumbe del sedimento. Esto es debido a los materiales sobre los que se asienta el parque, de naturaleza margosa, y que las infraestructuras están construidas con un alta pendiente, por lo que es más fácil que el material se disgregue por acción del agua. Debido a esto, se insta a su reparación y mantenimiento lo antes posible.

Erosión hídrica en materiales margosos del talud de desmonte de la plataforma del aero ML5.07

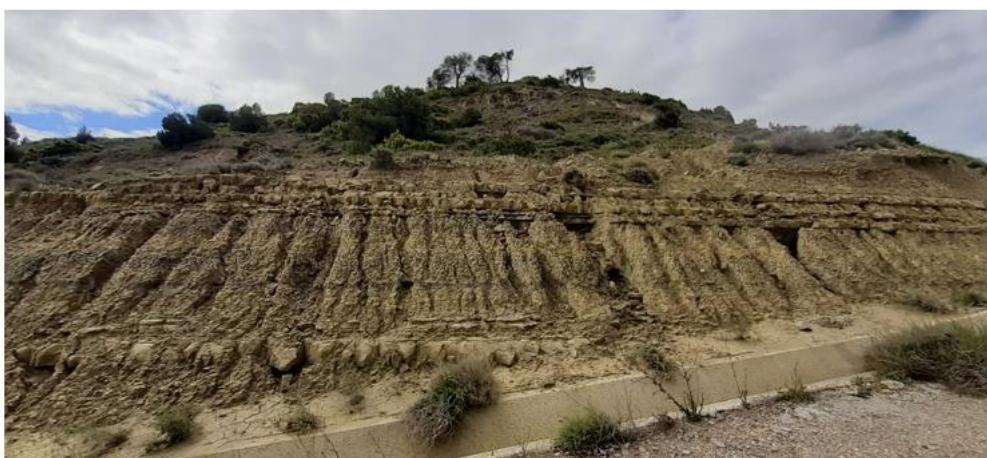
Erosión hídrica en materiales margo-lutílicos del talud de desmonte del vial de acceso al aero ML5.05

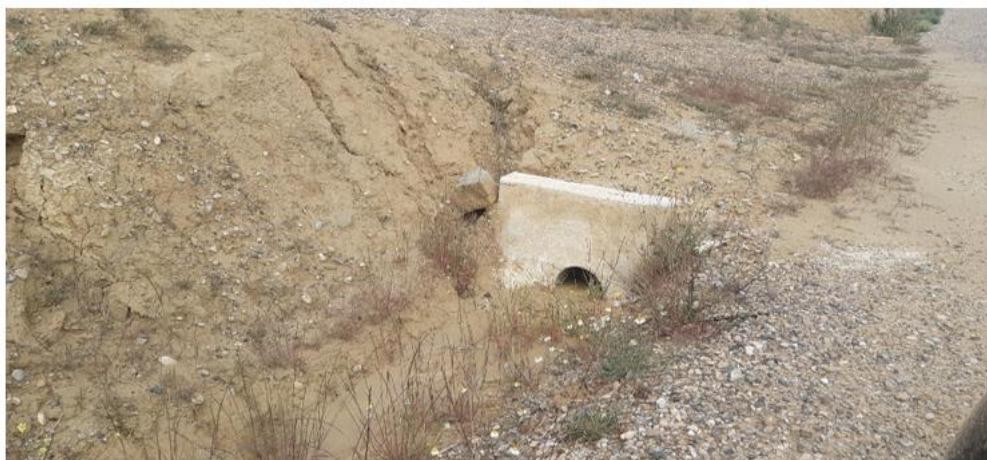
Además, durante el mes de mayo se han revisado el estado actual de las diferentes infraestructuras del parque eólico Monlora 5 con el objetivo de detectar zonas de la red de drenaje deterioradas o con problemas de drenaje. En el parque eólico Monlora 5, las infraestructuras afectadas corresponden a dos ODTs obstruidas por vegetación y sedimentos.

Tubo de drenaje semitaponado por sedimentos en vial de acceso al aero ML5.09.

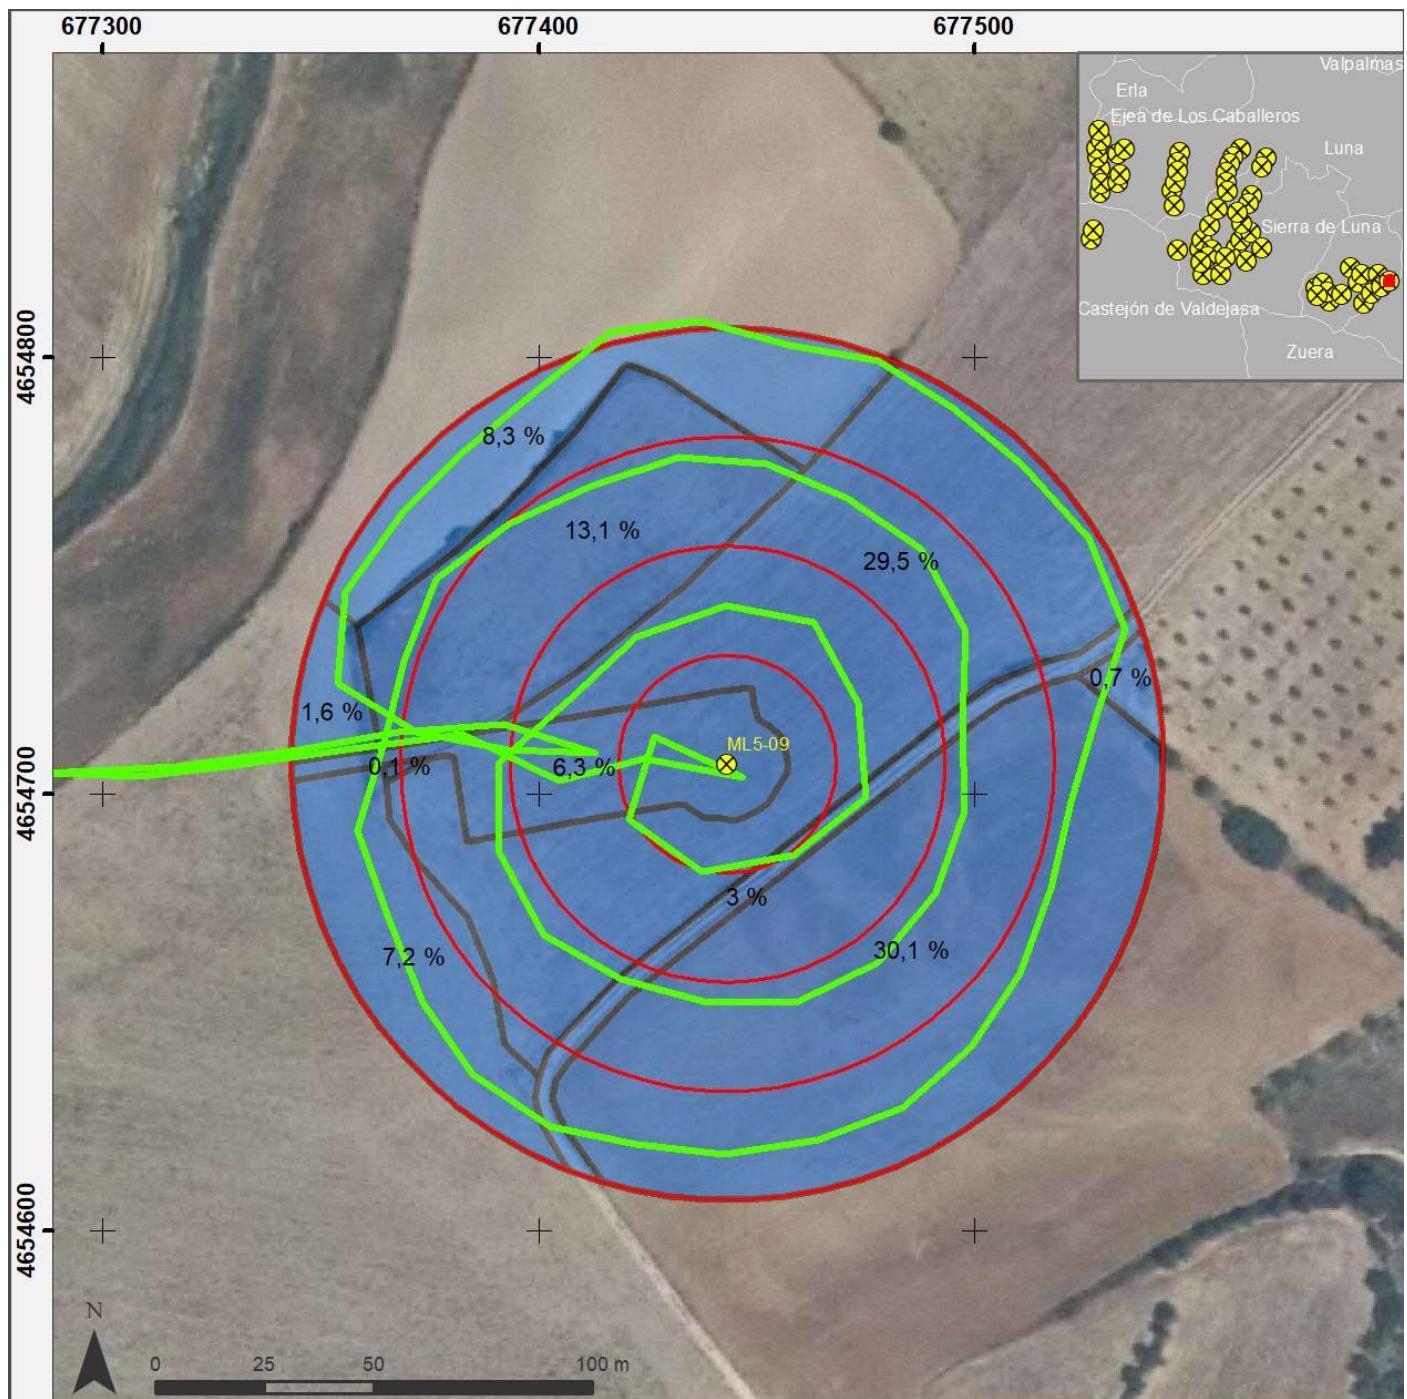
#### Metodología de prospección de mortalidad en torno a aerogeneradores

El “Protocolo de seguimiento de mortalidad del Gobierno de Aragón”, analizado con la Dirección General de Biodiversidad, y adaptado a las indicaciones propuestas en la correspondiente Declaración de Impacto Ambiental (DIA) indica la realización de búsquedas circulares concéntricas cada 25 metros, en un radio de 100 m para cada

aerogenerador. De tal forma se describen cuatro círculos de búsqueda para los 25, 50, 75 y 100 m. La distancia lineal recorrida por aerogenerador ascienda a 1,57 km lineales.

- ✖ Aerogenerador      ■ Anillos de prospección a 25, 50, 75 y 100 m
- Ruta de prospección      Divisiones del área de prospección con % de la superficie total

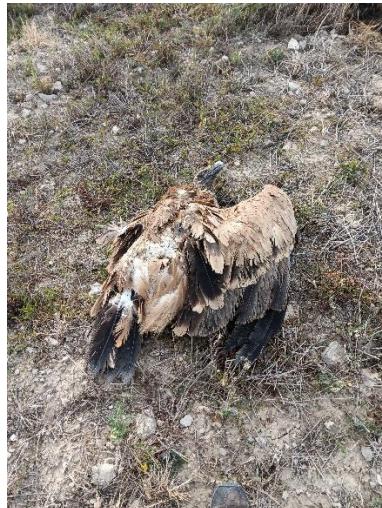
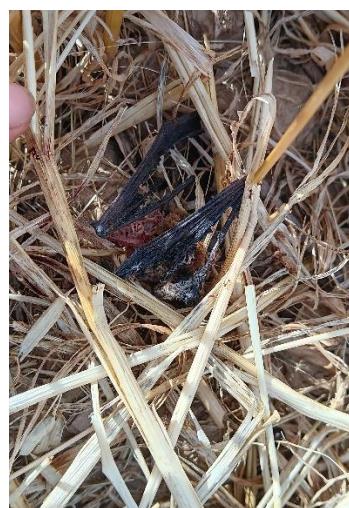
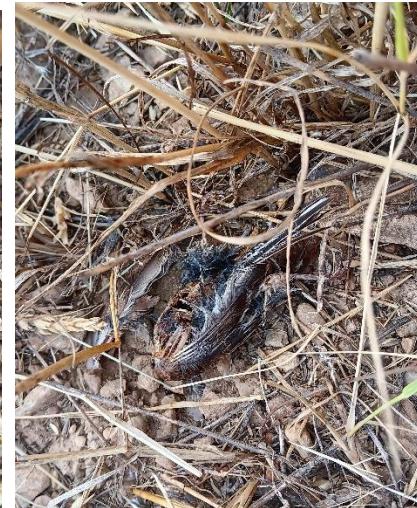
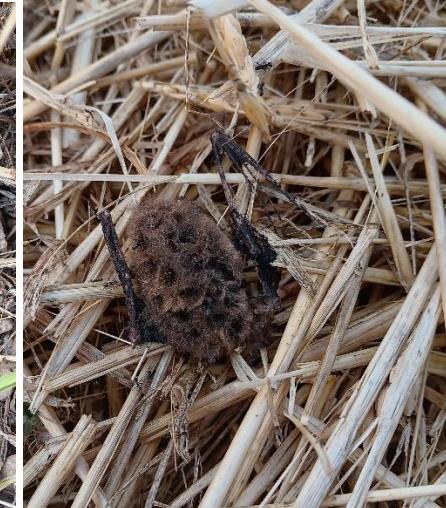
Figura 1 Buitre leonado (*Gyps fulvus*) en aero ML5-06, Figura 2: Pipistrellus en ML5-09, Figura 3: Pardillo común (*Carduelis cannabina*) en ML5-09 y Figura 4: Pipistrellus sp. en ML5-09.

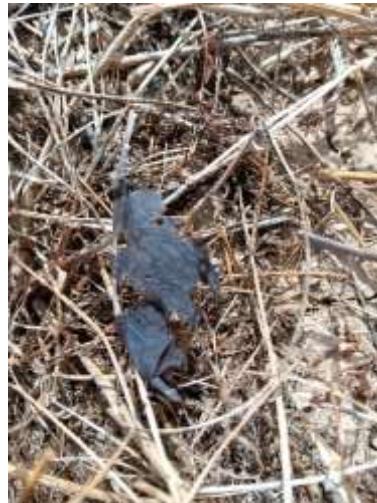
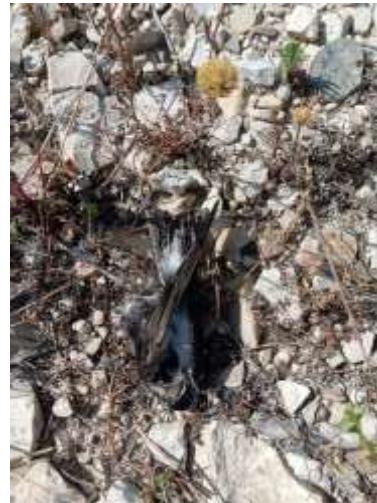
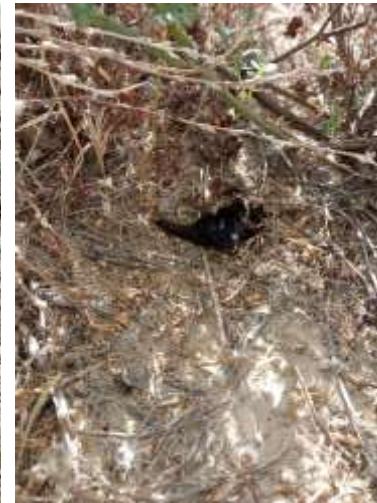
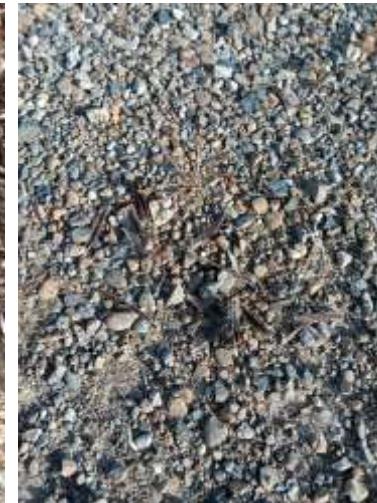
Figura 1: Pipistrellus sp. en aero ML5-01, avión común (*Delichon urbicum*) en ML5-03, pipistrellus sp.en ML5-05 y alauda sp. en ML5-06.

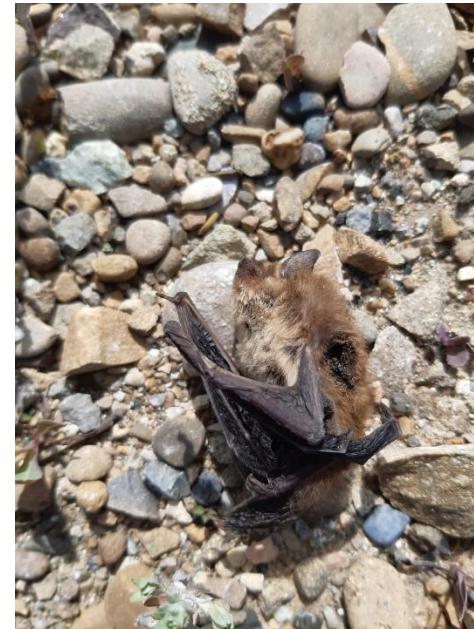
Fig. 1. Murciélagos enano (*Pipistrellus pipistrellus*) en ML5-01.

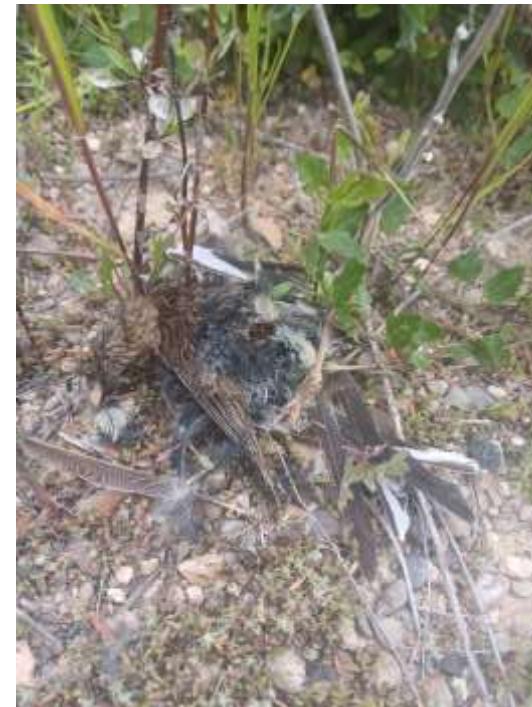
Fig 1: pardillo común (*Linaria cannabina*) en aero ML5-05.

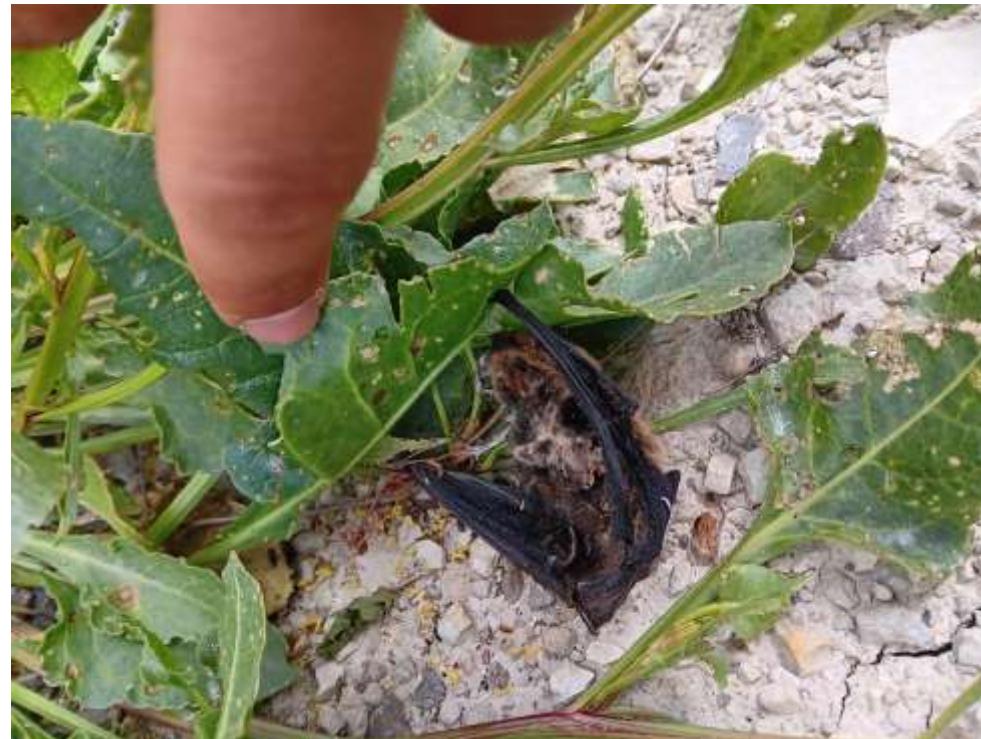
Fig 1: Pipistrellus sp en el aero ML5-06
