# INFORME CUATRIMESTRAL FASE EXPLOTACIÓN 2º INFORME - 5º AÑO

## VIGILANCIA AMBIENTAL PE MONLORA V

| Nombre de la instalación: | PE Monlora V |
| Nº de informe y año de seguimiento: | INFORME nº2 del AÑO 5 |

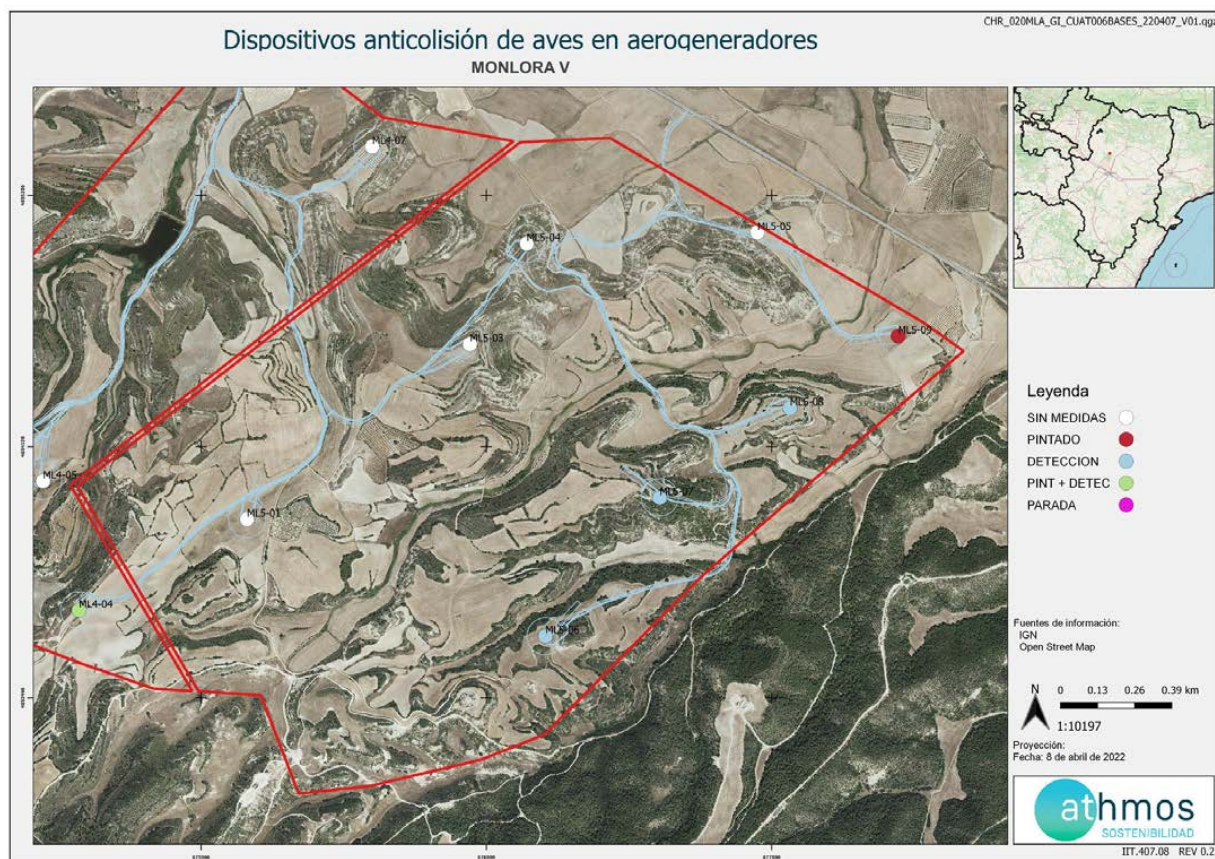
En base al informe propuesta y la resolución emitida por el INAGA, se instalaron dispositivos detección-disuasión en los aerogeneradores ML5-06, ML5-07 y ML5-08. Las tipologías de estas medidas de innovación se pueden clasificar en: sistemas de detección y disuasión (DD) y pintado de palas (PP). En el mapa anterior se muestran los aerogeneradores con estas medidas aplicadas.

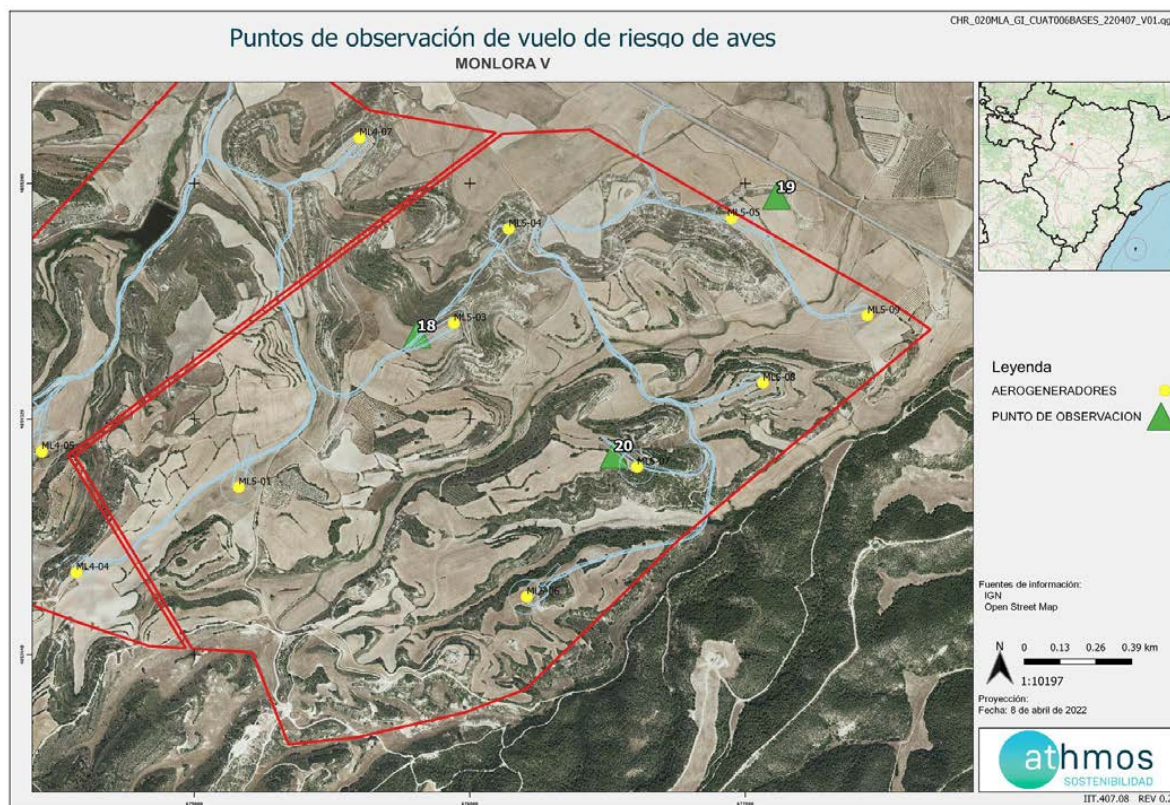
En la siguiente imagen se muestra la distribución de los diferentes puntos de observación.

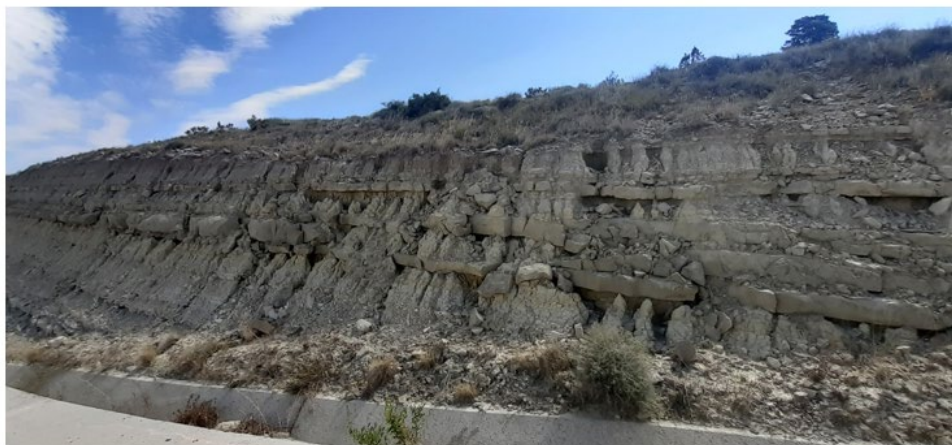
En el parque eólico Monlora 5, se han observado bastantes puntos afectados por procesos erosivos, de los cuales once se encuentran en un estado muy avanzado (acceso al parque, ML5.04, ML5.05 y ML5.07), en cuyos taludes había cárcavas de gran profundidad, e incluso, zonas colapsadas por derrumbe del sedimento (ML5.03, ML5.04 y ML5.05). Esto es debido a los materiales sobre los que se asienta el parque, de naturaleza margosa, y que las infraestructuras están construidas con un alta pendiente, por lo que es más fácil que el material se disgregue por acción del agua. Debido a esto, se insta a su reparación y mantenimiento lo antes posible.

*Erosión hídrica en materiales margosos del talud de desmonte del vial de acceso al aero ML5.04*

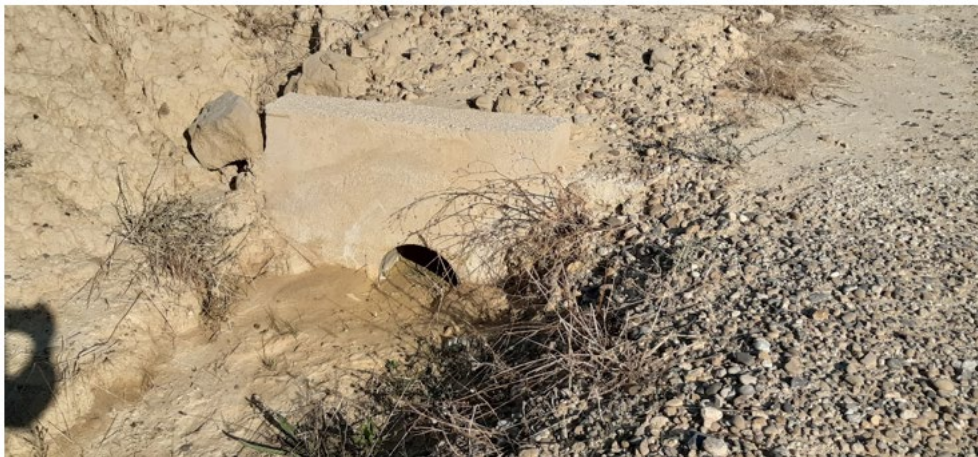
Además, durante el mes de septiembre se han revisado el estado actual de las diferentes infraestructuras del parque eólico con el objetivo de detectar zonas de la red de drenaje deterioradas o con problemas de drenaje. Las infraestructuras afectadas corresponden a dos ODTs obstruidas por vegetación y sedimentos.

*Tubo de drenaje semitaponado por sedimentos en vial de acceso al aero ML5.09.*
