PLAN DE VIGILANCIA Y SEGUIMIENTO AMBIENTAL
EXPLOTACIÓN DE PARQUE EÓLICO MULTITECNOLOGÍA
T.M. DE MAGALLÓN Y GALLUR (ZARAGOZA)

INFORME CUATRIMESTRAL, Enero – Abril 2024

El presente Informe cuatrimestral del Plan de Vigilancia Ambiental en explotación del **Parque Eólico “Multitecnología”**, en el término municipal de Magallón y Gallur (Zaragoza), ha sido realizado por la empresa **Taller de Ingeniería Medioambiental Linum S.L.** (en adelante **LINUM**) para la empresa **RENOVABLES ARA-IN, S.L.**

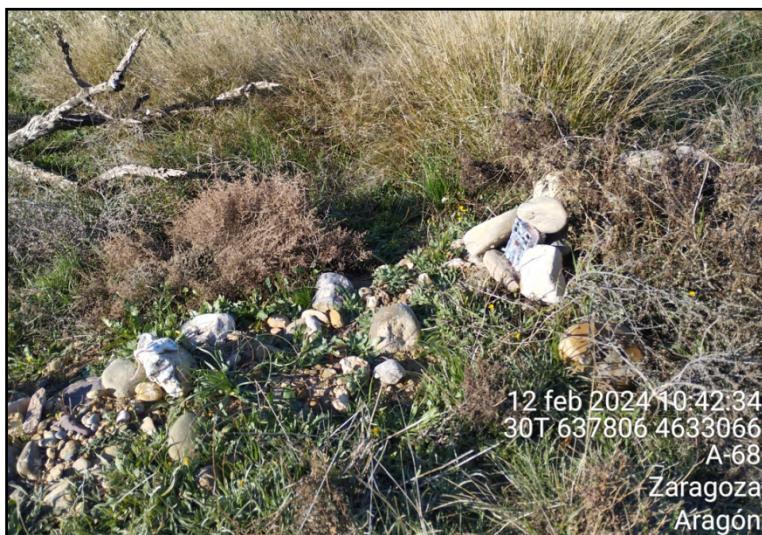
Figura 8: Cámara de foto-trampeo monitorizando un siniestro simulado para determinar el tiempo de permanencia del mismo antes de ser carroñado.

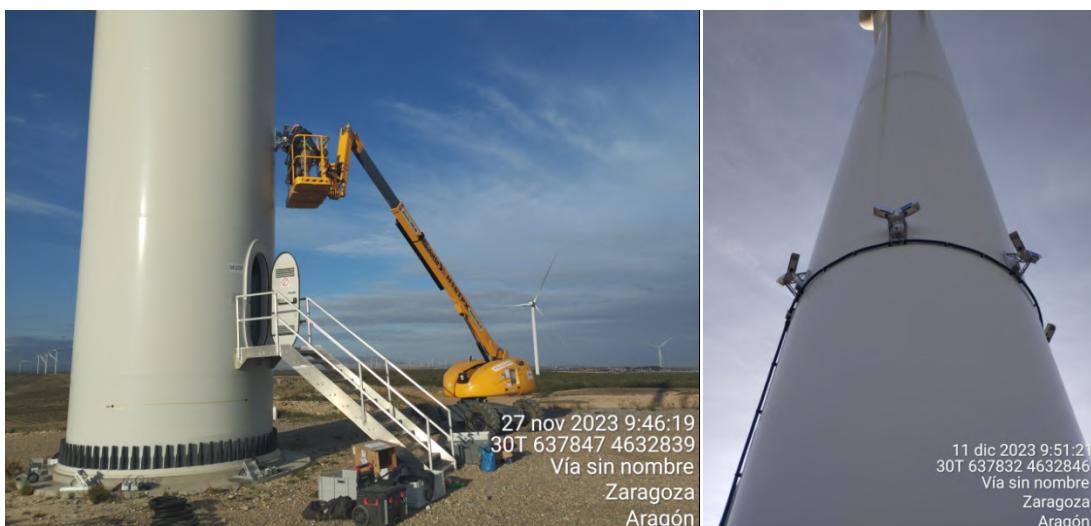
Figura 14: Fotografías de la instalación del Sistema “3D Observer” ubicado en la torre del aerogenerador MU-9 durante noviembre y diciembre de 2023.

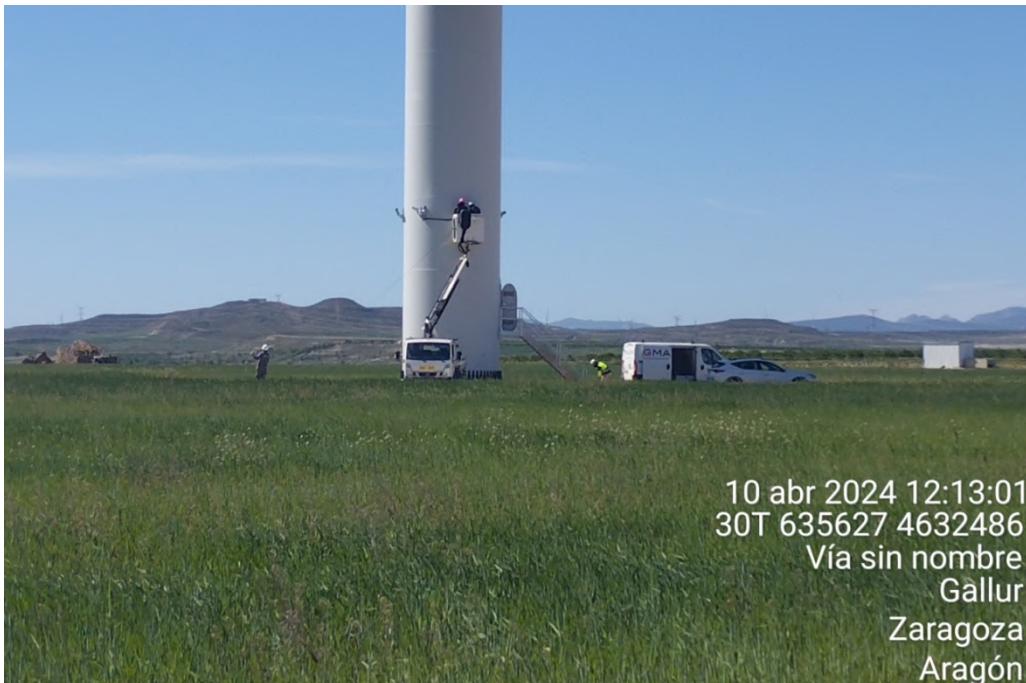
Figura 15: Fotografía de la instalación del Sistema “3D Observer” ubicado en la torre del aerogenerador MU-3 durante abril de 2024.

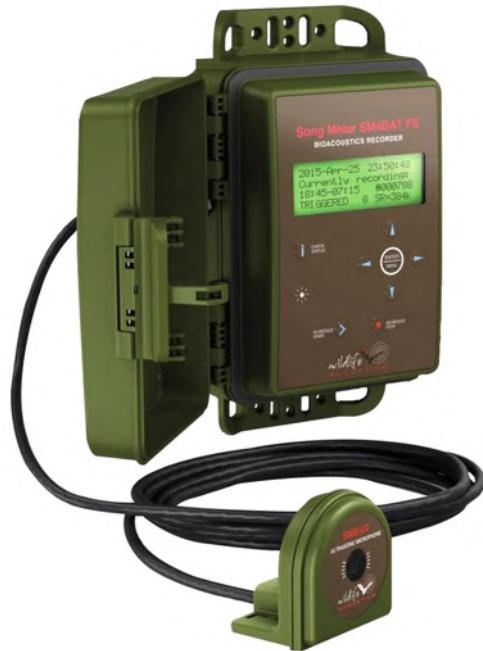
Figura 17: Detalle del dispositivo Song meter SM4 con su cubierta protectora abierta para mostrar la consola de programación y con un micrófono acoplado por cable. Más información del modelo puede consultarse en: <https://www.wildlifeacoustics.com>.

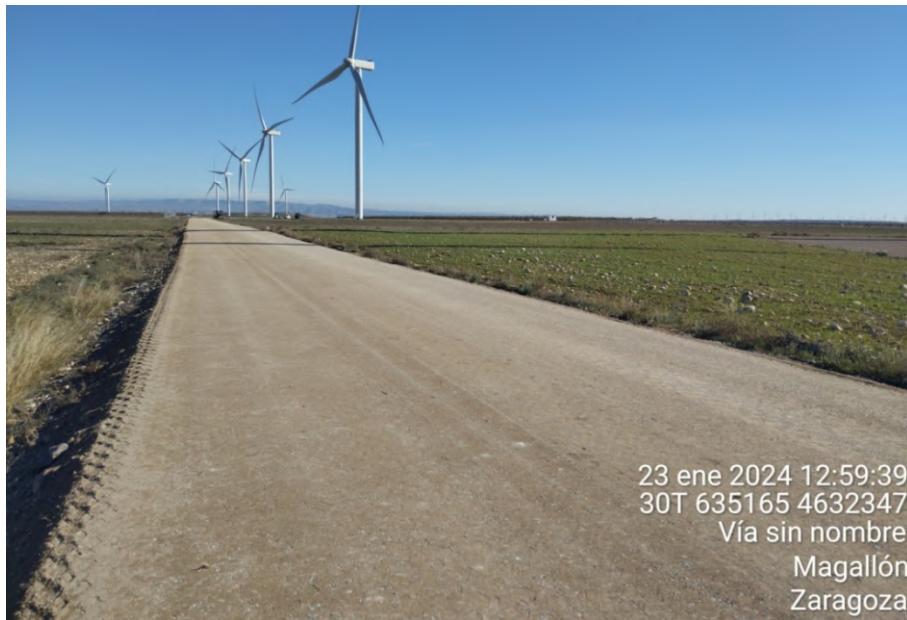
Figura 32: Fotografía del vial principal de PE Multitecnología justo después de ser restaurado, fotografía del 23 de enero de 2024.

- Durante enero de 2024, **se realizó la restauración del vial principal del PE “Multitecnología”**, que se encontraba en mal estado de conservación. La restauración consistió en el aporte de nueva zahorra a la capa de firme y los taludes del mismo, y su posterior compactación gracias a una apisonadora.

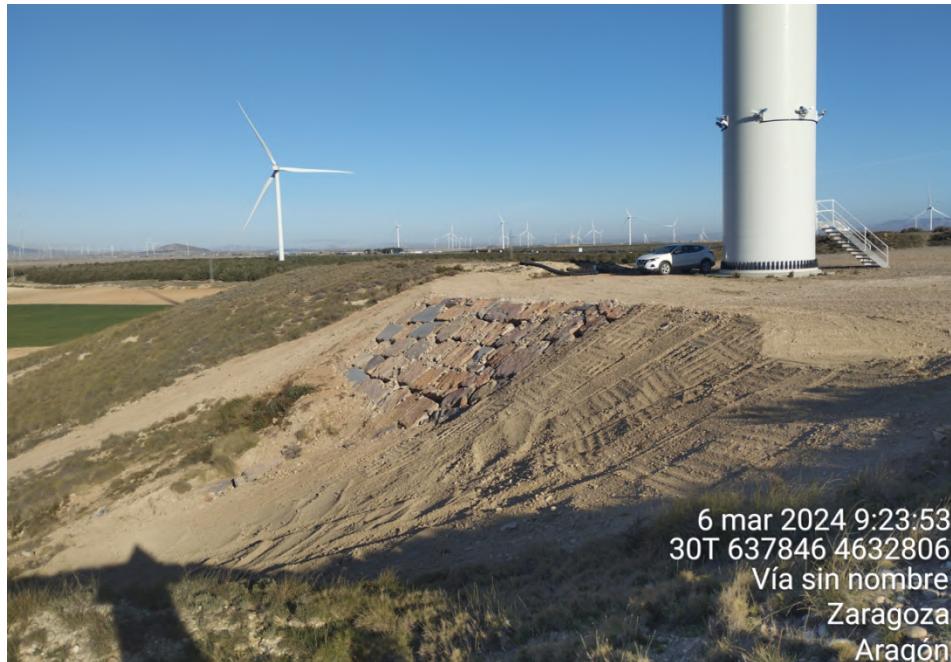
Figura 33: Fotografías del antes y el después de la restauración del talud erosionado al sur de la plataforma del aerogenerador MU-09.

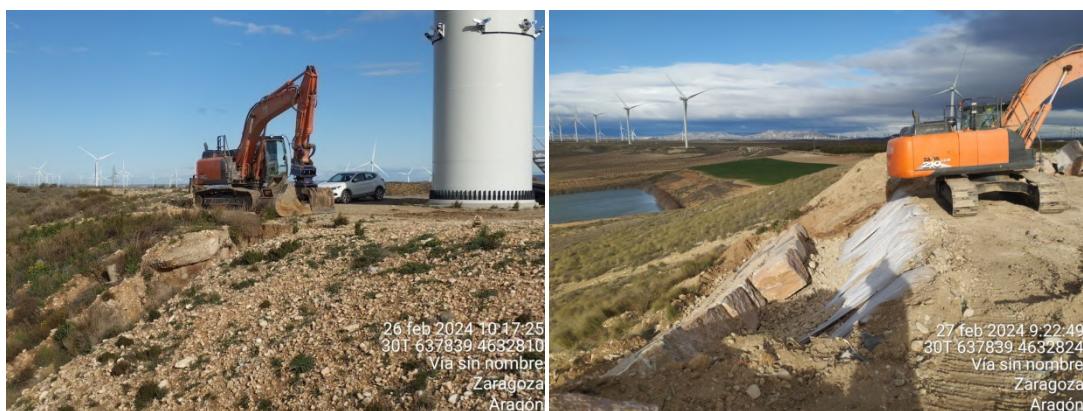
Figura 34: Labores de restauración del proceso erosivo en el aerogenerador MU-9 durante la última semana de febrero de 2024.

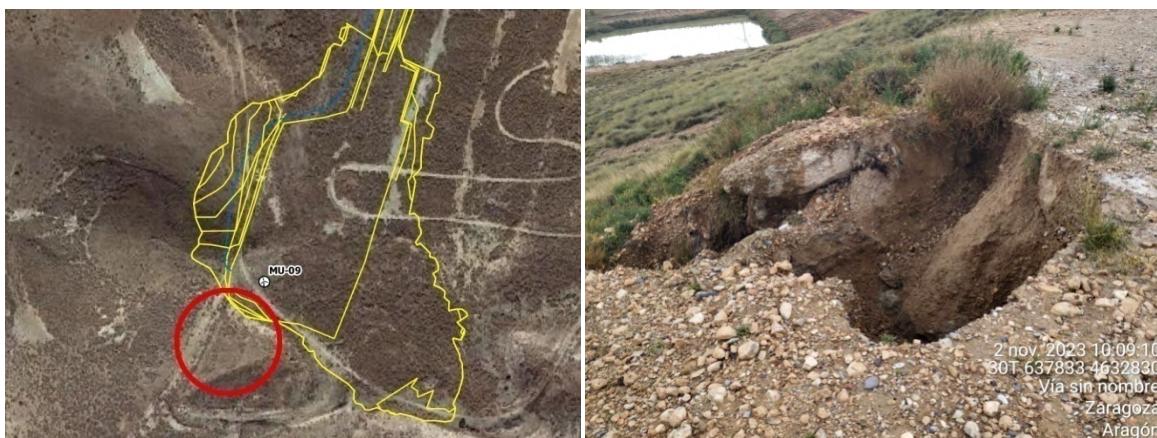
Figura 35: Plano de localización del área restaurada del talud al sur de la plataforma del aerogenerador MU-09 y una fotografía de su aspecto antes de la restauración realizada en febrero de 2024.

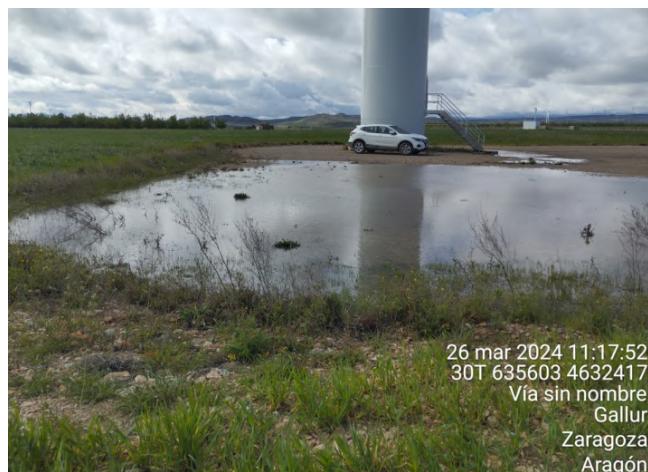
- ⌚ Se informa de que durante períodos lluviosos, algunas de las plataformas de los aerogeneradores se inundaron parcialmente.

Figura 36: Plataforma de MU-3, parcialmente inundada tras lluvias a final de marzo de 2024.

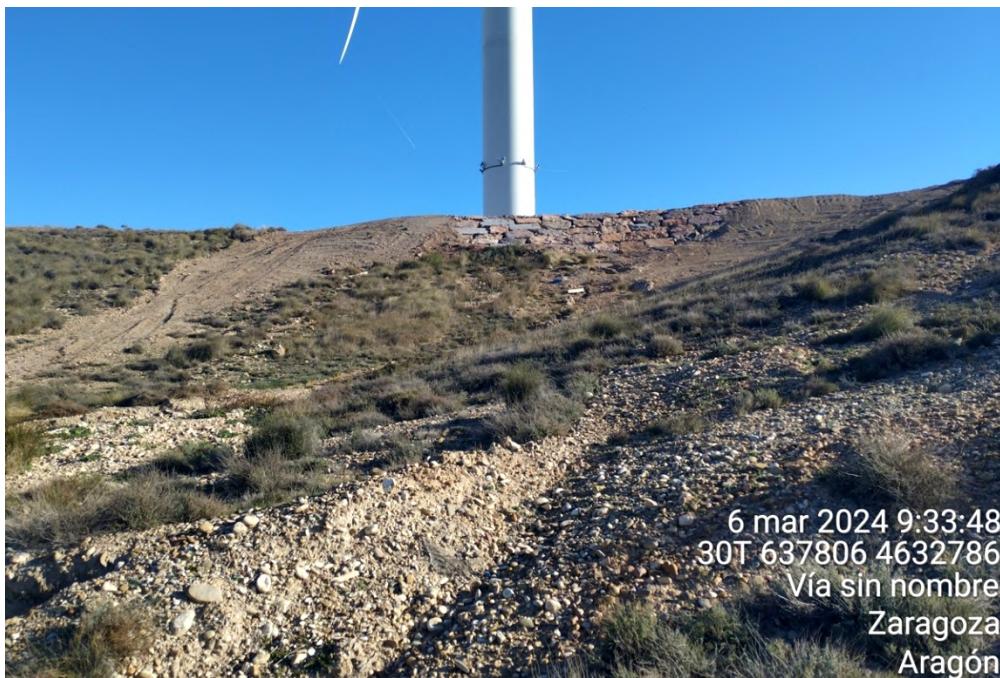
Figura 37: Plano general del talud sur de MU-09, tras su restauración.

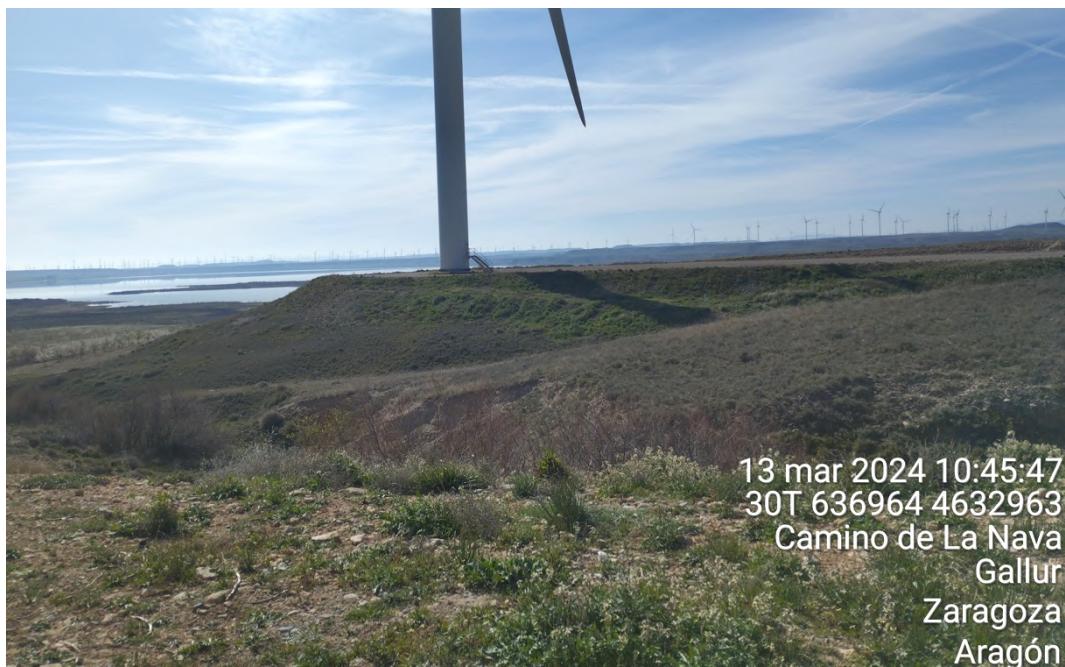
Figura 42: Talud de la colina de la plataforma de MU-07, en correcto estado de conservación y restauración.

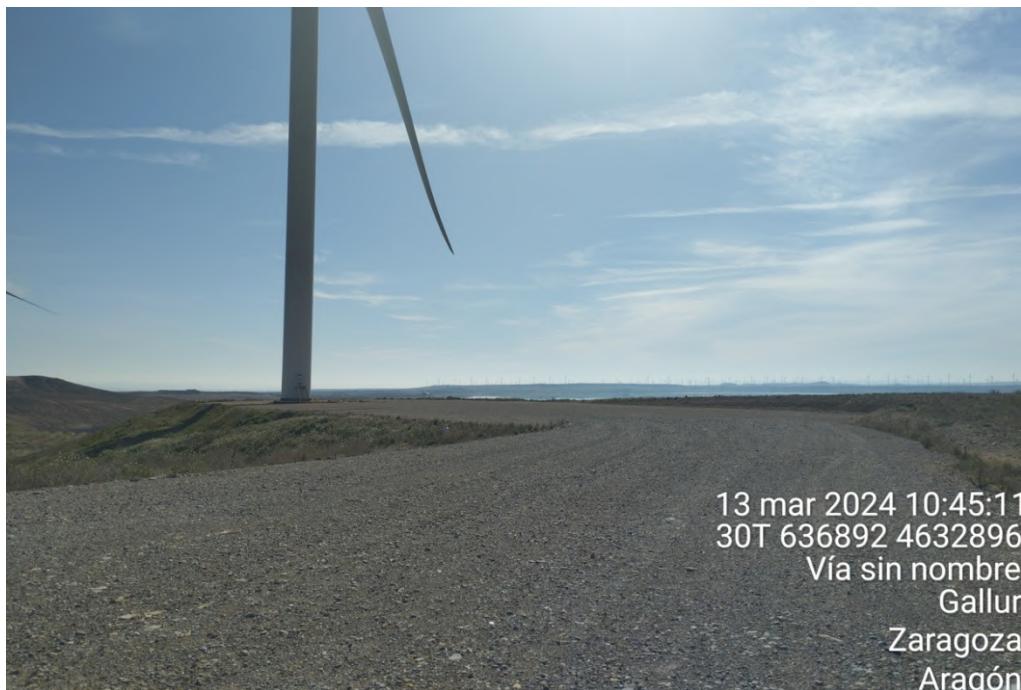
Figura 43: Plataforma de MU-07 localizada sobre una colina, en correcto estado de conservación.

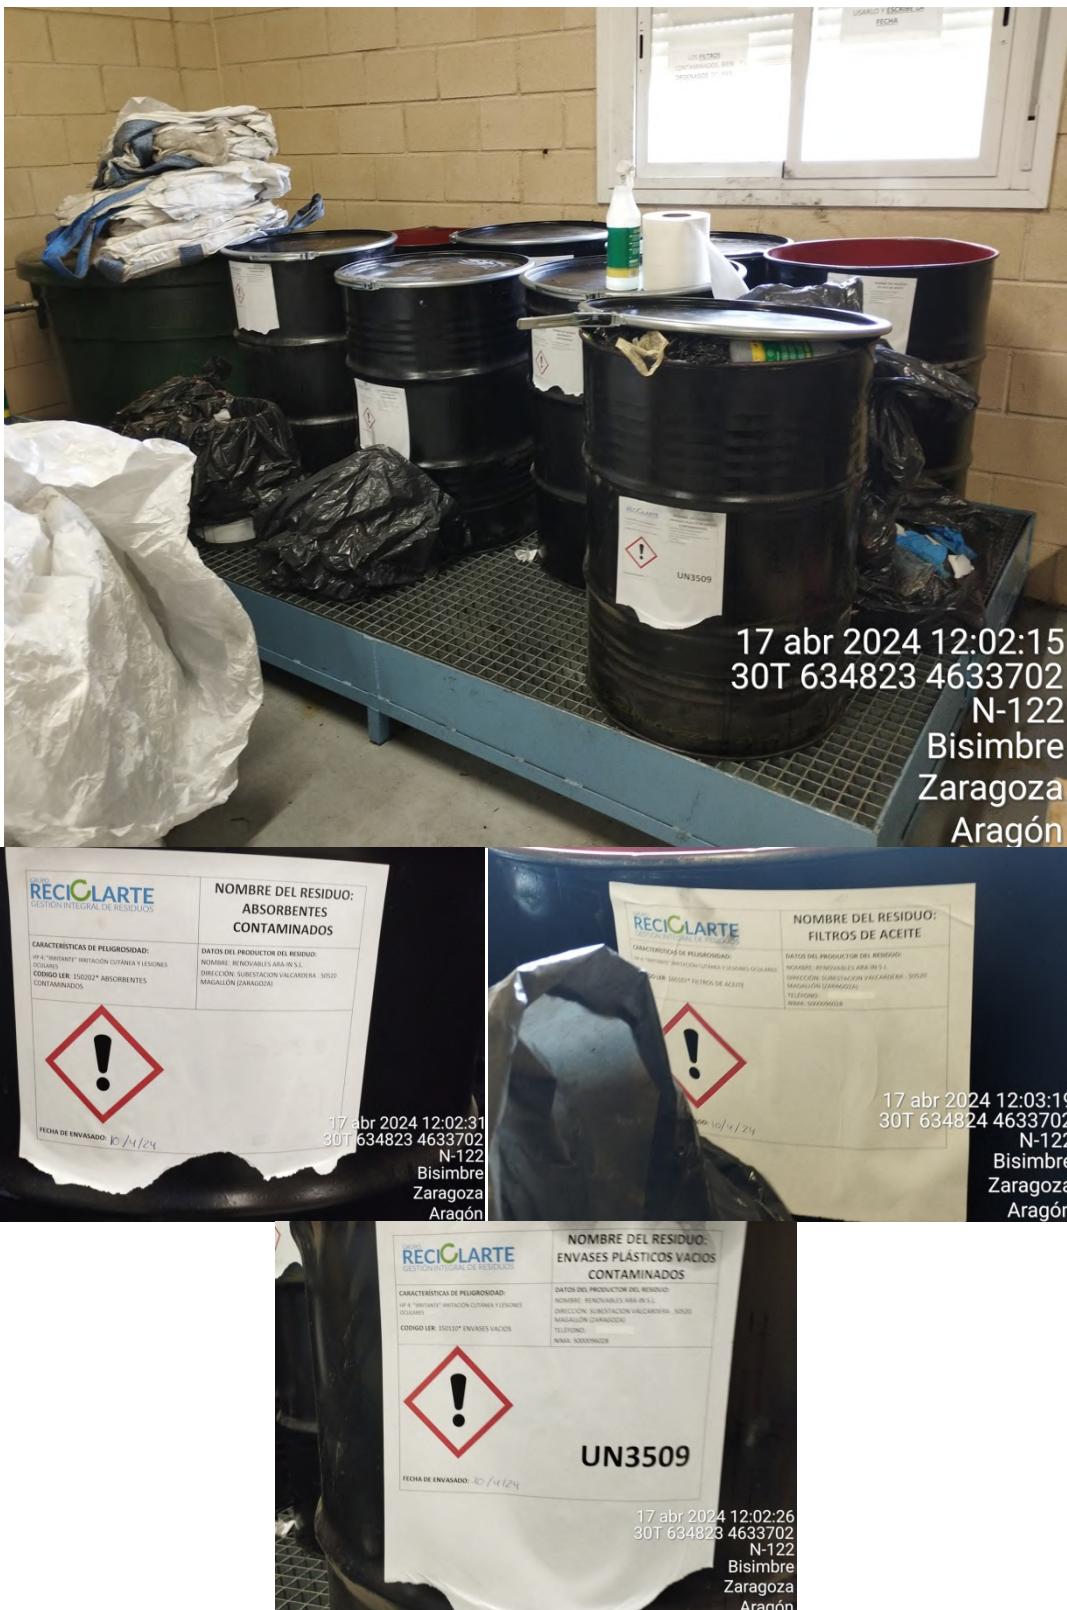
Figura 50: Interior del almacén de residuos de la SET “Valcardera”, con los diferentes residuos peligrosos aislados de la intemperie y sobre una tarima aislante para evitar posibles filtraciones al suelo.
