# INFORME VIGILANCIA AMBIENTAL

Nombre Instalación	PE MUNIESA
Provincia/s ubicación instalación	TERUEL
Titular	ENEL GREEN POWER S.L.
CIF del titular	B-61234613
Empresa de Vigilancia	TESTA CALIDAD Y MEDIOAMBIENTE S.L.
Tipo de EIA	ORDINARIA
Informe de FASE de	EXPLOTACIÓN
Periodicidad del informe según DIA	CUATRIMESTRAL
Año de seguimiento	AÑO 5
Nº Informe y año de seguimiento	INFORME Nº 3 DEL AÑO 5
Período que recoge el informe	SEPTIEMBRE - DICIEMBRE 2024

**EVALUACIÓN DE NIVELES DE INMISIÓN ACÚSTICA AL AMBIENTE EXTERIOR DE LAS INSTALACIONES DEL PARQUE EÓLICO MUNIESA.**

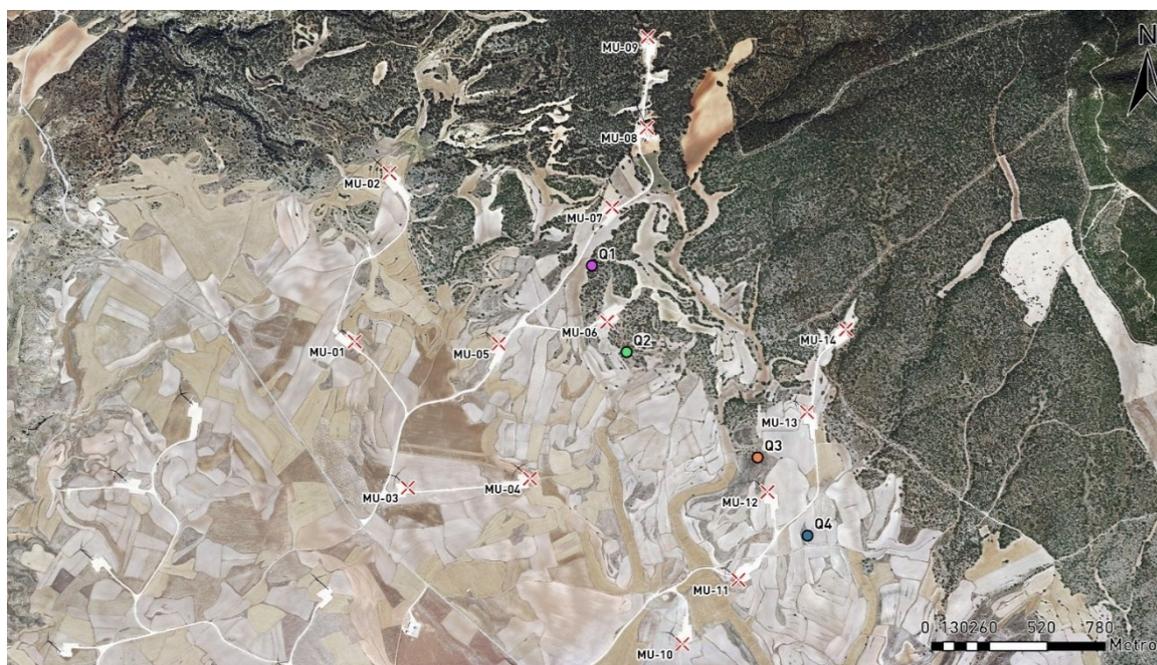
En la ilustración 2 se observa la ubicación de las estaciones de escucha ubicadas en las inmediaciones del parque eólico “Muniesa”.

Ilustración 2. Ubicación estación grabación quirópteros

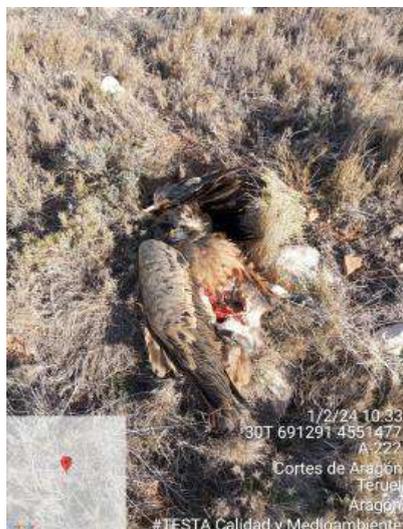
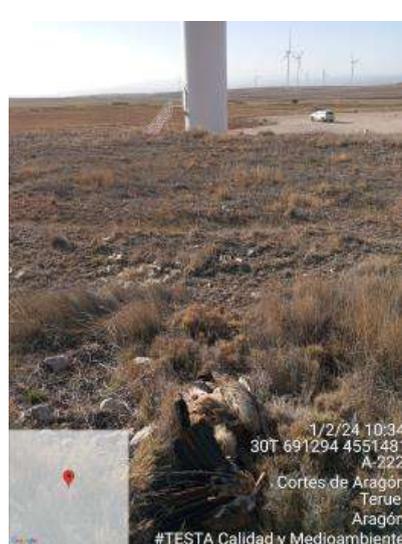
ESPECIE: Buitre leonado ( <i>Gyps fulvus</i> )	EDAD: Joven
ESTADO DE CONSERVACION: FALLECIDO (CUERPO ENTERO)	SEXO: I
DIAGNOSTICO: Probable colisión con aerogenerador	CNEA: IL
OBSERVACIONES: Cadáver casi seccionado y con lesiones en un ala.	CAT.REGIONAL: -

REFERENCIA A LA ESTRUCTURA MAS PROXIMA: Identificación: MU-04 Distancia (m): 50 m Orientación: Este	
HABITAT DEL ENTORNO: Campo de cultivo en desuso.	COORDENADAS UTM ETRS89-Huso 30 691294 4551481
OBSERVACIONES: Código de precinto: 537109

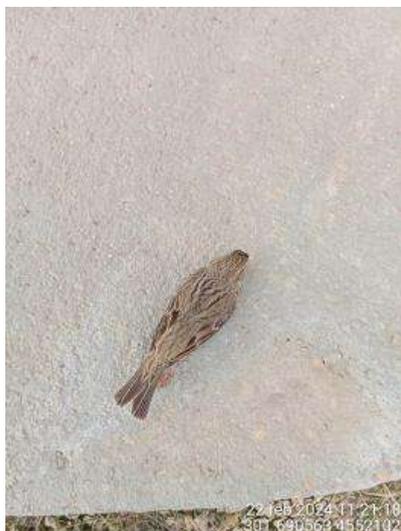
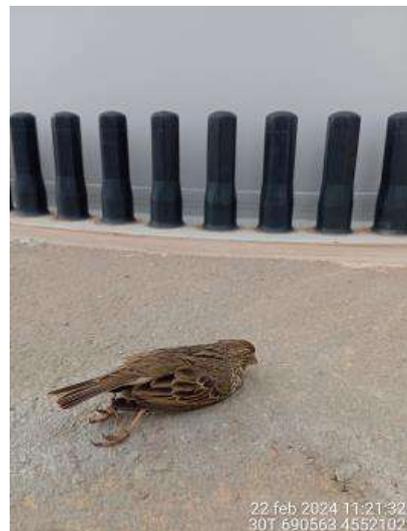
NOMBRE DE LA INSTALACION: Muniesa	FECHA REGISTRO: 22/2/24/ HORA REGISTRO: 11:21
DEPOSITO: Se lleva al arcón de la SET tras avisar al APN correspondiente.	CODIGO: MU-28
TECNICO DEL HALLAZGO: Rubén Cándido Del Campo

REFERENCIA A LA ESTRUCTURA MAS PROXIMA: Identificación: MU-01 Distancia (m): 0 m Orientación: Suroeste	
HABITAT DEL ENTORNO: plataforma	COORDENADAS UTM ETRS89-Huso 30 690563 4552102
OBSERVACIONES: cuerpo fresco y entero. N° 537158

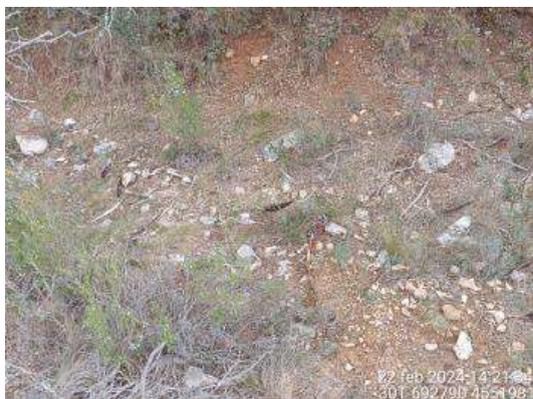
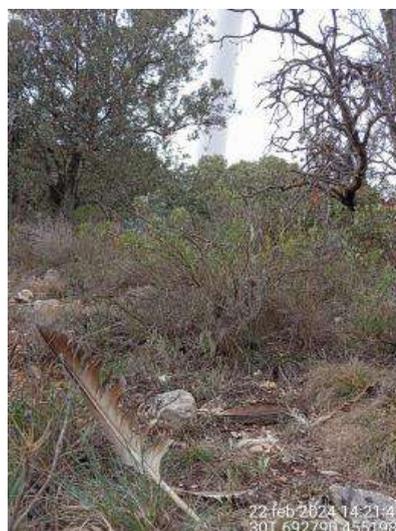
### FOTOGRAFIA DE DETALLE

REFERENCIA A LA ESTRUCTURA MAS PROXIMA: Identificación: MU-14 Distancia (m): 60 m Orientación: Noreste	
HABITAT DEL ENTORNO: bosque de encinas	COORDENADAS UTM ETRS89-Huso 30 692790 4551981
OBSERVACIONES: restos de plumas esparcidos por varios metros. N° 537160

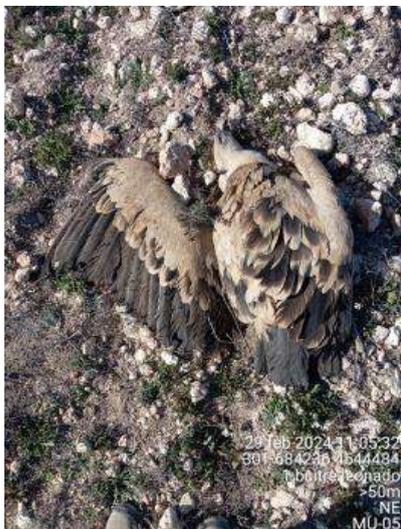
ESPECIE: Buitre leonado ( <i>Gyps fulvus</i> )	EDAD: Indeterminado
ESTADO DE CONSERVACION: FALLECIDO (CUERPO ENTERO)	SEXO: I
DIAGNOSTICO: Probable colisión con aerogenerador	CNEA: IL
OBSERVACIONES: Cuerpo entero, encontrado boca abajo, sin signos de depredación, ni insectos excepto dípteros. El cadáver presenta pico roto y ala izquierda también fracturada, además de sangre aún sin secar.	CAT.REGIONAL: -

REFERENCIA A LA ESTRUCTURA MAS PROXIMA: Identificación: MU-05 Distancia (m): 90 m Orientación: Noreste	
HABITAT DEL ENTORNO: campo de cultivo pedroso.	COORDENADAS UTM ETRS89-Huso 30 684236 4544484
OBSERVACIONES: núm. 537135.

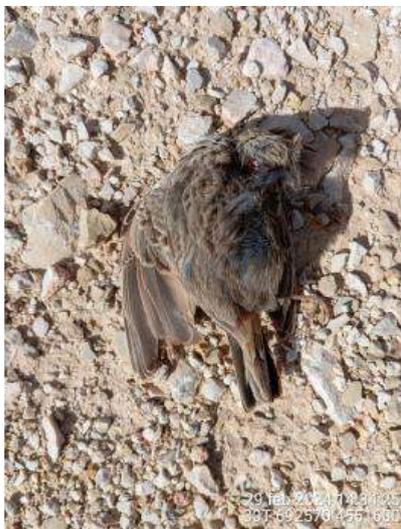
ESPECIE: Alondra común ( <i>Alauda arvensis</i> )	EDAD: Indeterminado
ESTADO DE CONSERVACION: FALLECIDO (CUERPO ENTERO)	SEXO: I
DIAGNOSTICO: Probable colisión con aerogenerador	CNEA: -
OBSERVACIONES: cuerpo entero, boca abajo, con gran golpe en la cabeza, fractura de la misma, y presencia de dípteros.	CAT.REGIONAL: IL

OBSERVACIONES: núm. 537136.

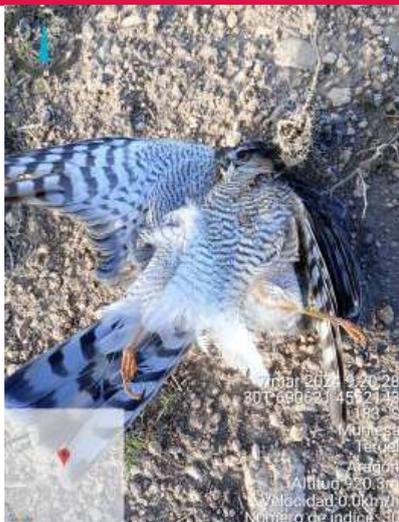
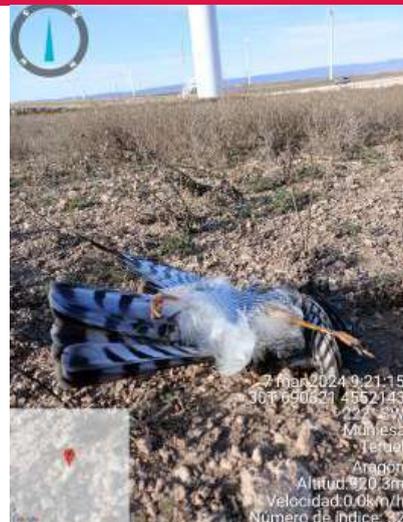
### FOTOGRAFIA DE DETALLE

REFERENCIA A LA ESTRUCTURA MAS PROXIMA: Identificación: MU-01 Distancia (m): 15 m Orientación: Este	
HABITAT DEL ENTORNO: zona agrícola sin sembrar	COORDENADAS UTM ETRS89-Huso 30 690621 4552143
OBSERVACIONES: número de precinto 531084

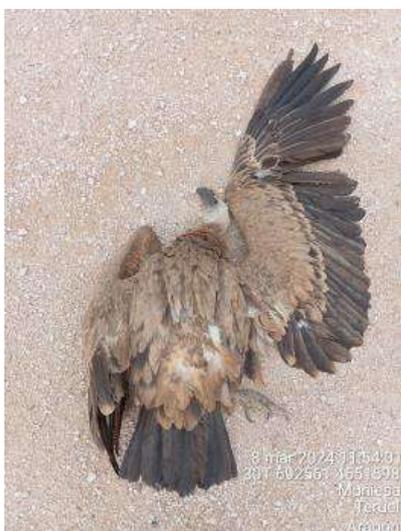
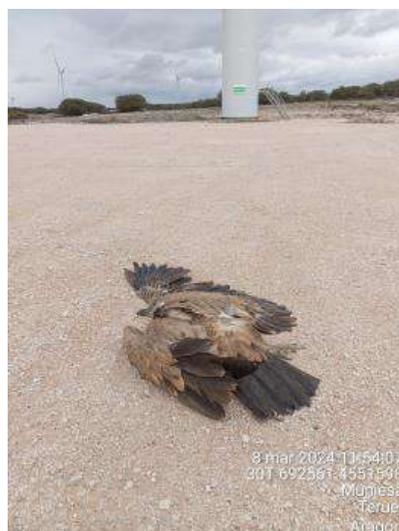
ESPECIE: Buitre leonado ( <i>Gyps fulvus</i> )	EDAD: Adulto
ESTADO DE CONSERVACION: FALLECIDO (CUERPO ENTERO)	SEXO: I
DIAGNOSTICO: Probable colisión con aerogenerador	CNEA: IL
OBSERVACIONES: Se encuentra cuerpo entero, posicionado boca abajo con presencia de sangre en el pico, con ninguna aparente fractura ni depredación, indicando poco tiempo de la colisión.	CAT.REGIONAL: -

REFERENCIA A LA ESTRUCTURA MAS PROXIMA: Identificación: MU-13 Distancia (m): 71 m Orientación: Noroeste	
HABITAT DEL ENTORNO: base rocosa aplanada perteneciente al aerogenerador	COORDENADAS UTM ETRS89-Huso 30 692561 4551598
OBSERVACIONES: núm 711411

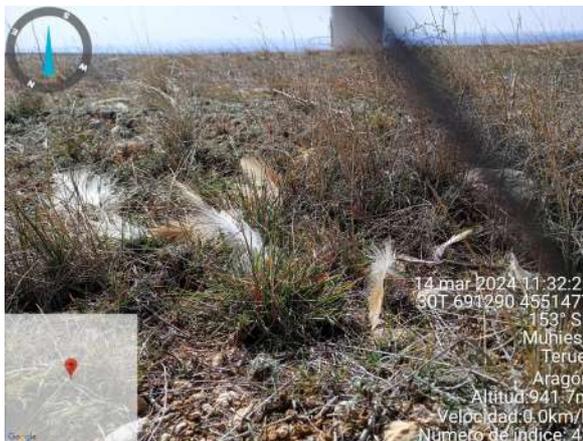
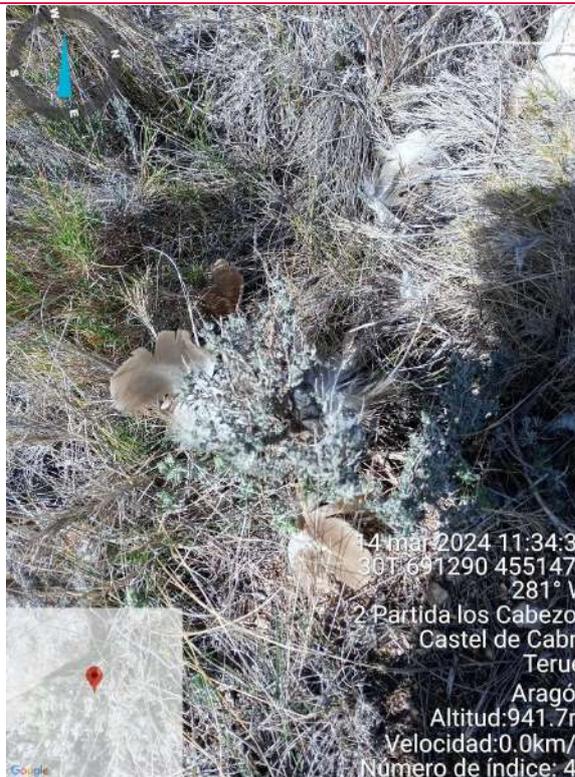
NOMBRE DE LA INSTALACION: Muniesa	FECHA REGISTRO: 14/3/24/ HORA REGISTRO: 12:00
DEPOSITO: Se identifica la especie, se toman coordenadas, fotografías, distancia y orientación respecto al aerogenerador más cercano, recogida de los B.	CODIGO: MU-34
TECNICO DEL HALLAZGO: Leticia Cárdenas

REFERENCIA A LA ESTRUCTURA MAS PROXIMA: Identificación: MU-04 Distancia (m): 20 m Orientación: Este	
HABITAT DEL ENTORNO: zona de labor	COORDENADAS UTM ETRS89-Huso 30 69125 4551473
OBSERVACIONES: código de precinto 531085

14 mar 2024 11:32:25  
30T:691290.4551477  
153° S  
Muhiesá  
Teruel  
Aragón  
Altitud:941.7m  
Velocidad:0.0km/h  
Número de índice: 42

14 mar 2024 11:34:30  
30T:691290.4551477  
281° W  
2 Partida los Cabezos  
Castel de Cabra  
Teruel  
Aragón  
Altitud:941.7m  
Velocidad:0.0km/h  
Número de índice: 43

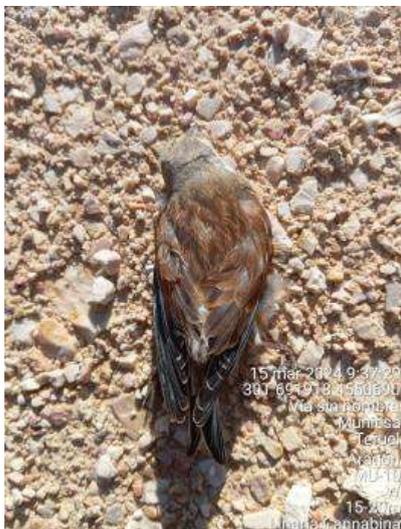
ESPECIE: Pardillo común ( <i>Linaria cannabina</i> )	EDAD: Indeterminado
ESTADO DE CONSERVACION: FALLECIDO (CUERPO ENTERO)	SEXO: M
DIAGNOSTICO: Probable colisión con aerogenerador	CNEA: -
OBSERVACIONES: encontrado cuerpo boca abajo sin signos de depredación ni fracturas apreciables.	CAT.REGIONAL: IL

REFERENCIA A LA ESTRUCTURA MAS PROXIMA: Identificación: MU-10 Distancia (m): 20 m Orientación: Oeste	
HABITAT DEL ENTORNO: suelo rocoso aplanado perteneciente a la base del Aerogenerador	COORDENADAS UTM ETRS89-Huso 30 691918 4550690
OBSERVACIONES: núm 711415

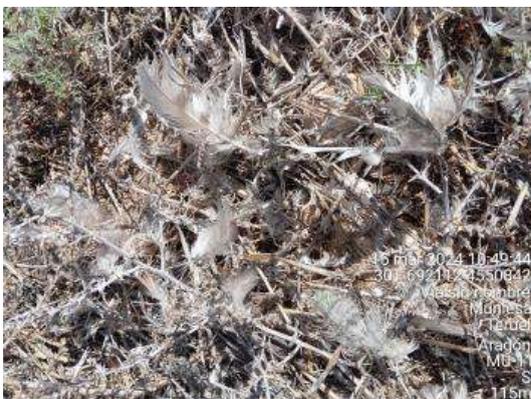
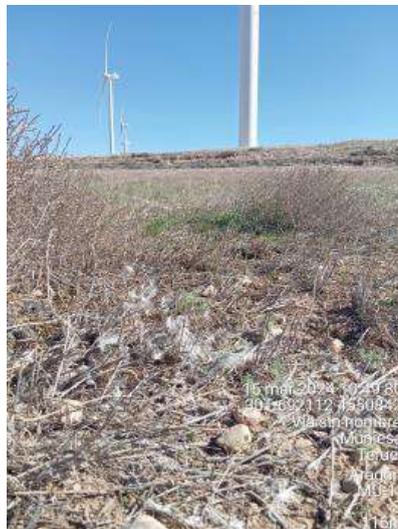
### FOTOGRAFIA DE DETALLE

REFERENCIA A LA ESTRUCTURA MAS PROXIMA:	
Identificación: MU-11 Distancia (m): 123 m Orientación: Sur	
HABITAT DEL ENTORNO: campo de cultivo seco, con presencia de pequeño matorral seco	COORDENADAS UTM ETRS89-Huso 30 692112 4550842
OBSERVACIONES: núm 711416

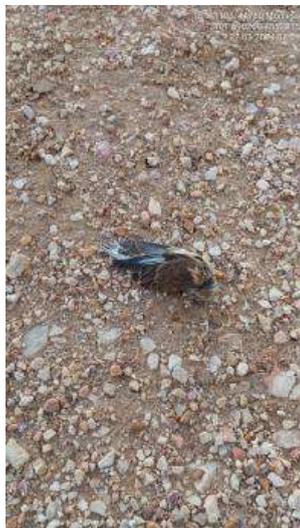
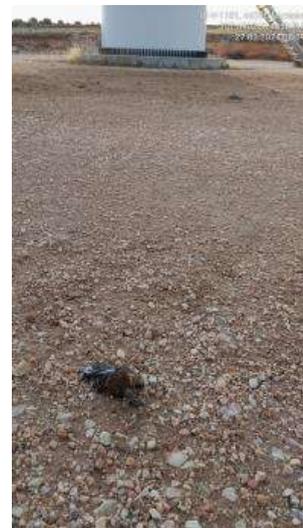
### FOTOGRAFIA DE DETALLE

REFERENCIA A LA ESTRUCTURA MAS PRÓXIMA: Identificación: MU-01 Distancia (m): 16 m Orientación: Oeste	
HÁBITAT DEL ENTORNO: Plataforma.	COORDENADAS UTM ETRS89-Huso 30 690260 4552215
OBSERVACIONES: Número de precinto: 537101

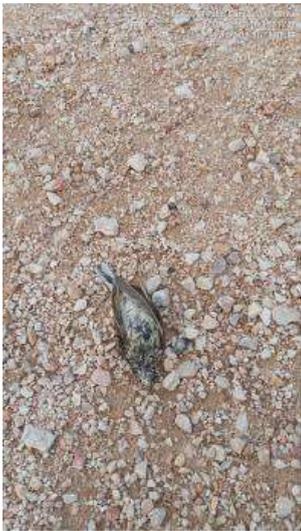
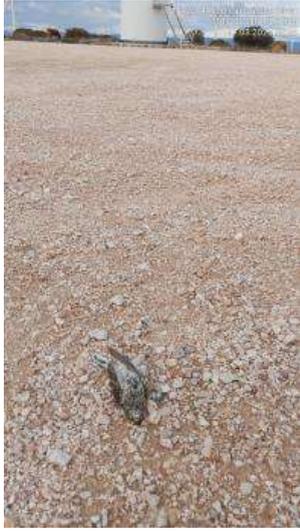
FOTOGRAFIA DE DETALLE	FOTOGRAFIA PANORAMICA

CARACTERISTICAS DE LA ESPECIE	
ESPECIE: : Bisbita pratense ( <i>Anthus pratensis</i> )	EDAD: Indeterminado
ESTADO DE CONSERVACIÓN: FALLECIDO (CUERPO ENTERO)	SEXO: I
DIAGNÓSTICO: Probable colisión con aerogenerador	CNEA: IL
OBSERVACIONES:.. Cuerpo entero	CAT.REGIONAL: -

LOCALIZACION	
REFERENCIA A LA ESTRUCTURA MAS PRÓXIMA: Identificación: MU-06 Distancia (m): 28 m Orientación: Este	
HÁBITAT DEL ENTORNO: Plataforma del aerogenerador	COORDENADAS UTM ETRS89-Huso 30 702346 4521286
OBSERVACIONES: Número de precinto: 537102

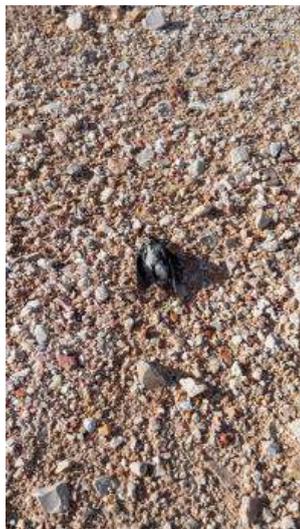
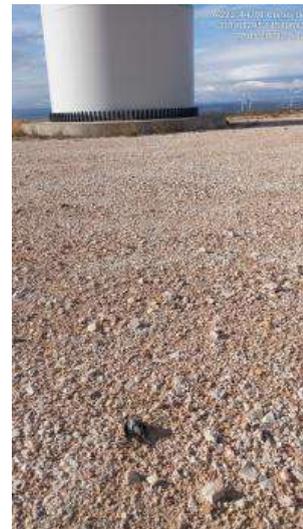
### FOTOGRAFIA DE DETALLE

REFERENCIA A LA ESTRUCTURA MAS PRÓXIMA: Identificación: MU-10 Distancia (m): 21 m Orientación: Norte	
HÁBITAT DEL ENTORNO: Plataforma	COORDENADAS UTM ETRS89-Huso 30 682953 4540693
OBSERVACIONES: Número de precinto: 537103

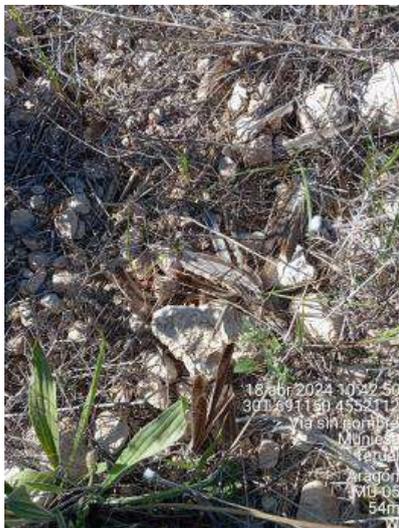
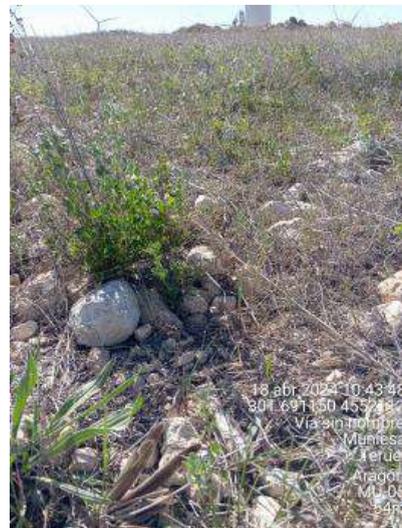
### FOTOGRAFIA DE DETALLE

REFERENCIA A LA ESTRUCTURA MAS PROXIMA: Identificación: MU-05 Distancia (m): 52 m Orientación: Oeste	
HABITAT DEL ENTORNO: campo de cultivo	COORDENADAS UTM ETRS89-Huso 30 691150 4552112
OBSERVACIONES: núm. 711428.

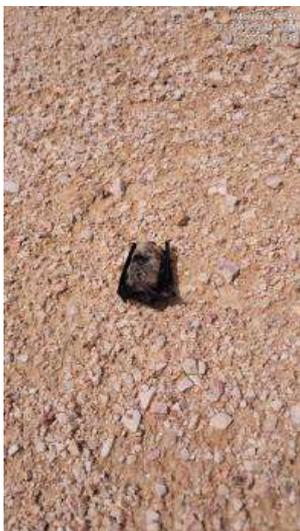
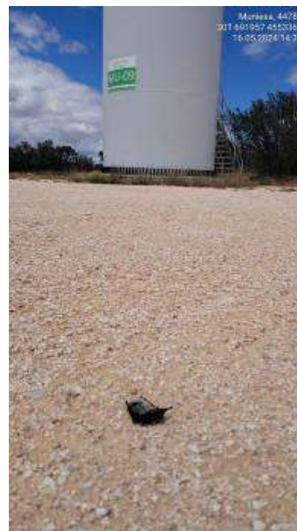
### FOTOGRAFIA DE DETALLE

REFERENCIA A LA ESTRUCTURA MAS PRÓXIMA: Identificación: MU-09 Distancia (m): 16 m Orientación: Sureste	
HÁBITAT DEL ENTORNO: Plataforma	COORDENADAS UTM ETRS89-Huso 30 691958 4553366
OBSERVACIONES: Número de precinto: 537181

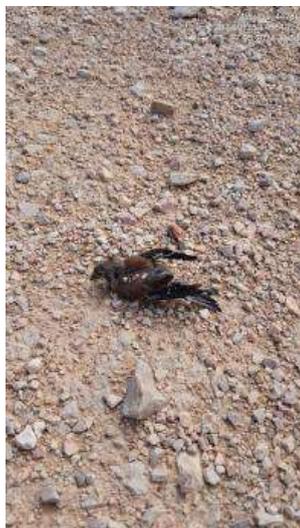
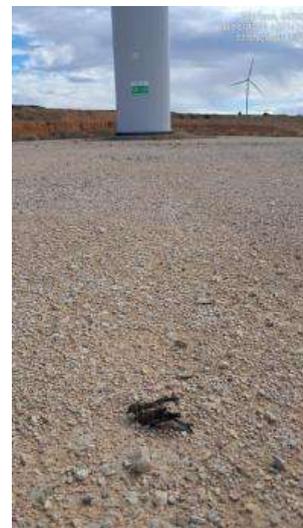
### FOTOGRAFIA DE DETALLE

REFERENCIA A LA ESTRUCTURA MÁS PRÓXIMA: Identificación: MU-04 Distancia (m): 28 m Orientación: Oeste	
HÁBITAT DEL ENTORNO: Plataforma	COORDENADAS UTM ETRS89-Huso 30 691258 4551424
OBSERVACIONES: Número de precinto: 537182

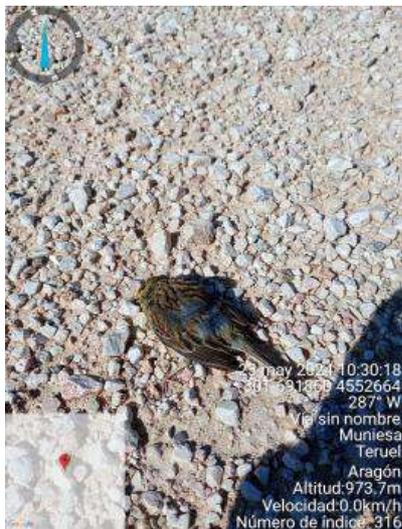
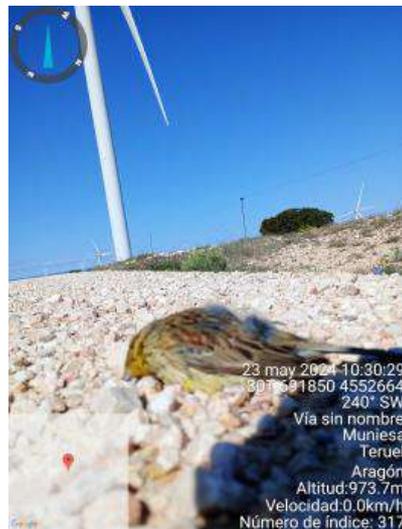
**FOTOGRAFIA DE DETALLE****FOTOGRAFÍA PANORAMICA**

REFERENCIA A LA ESTRUCTURA MAS PROXIMA: Identificación: MU-07 Distancia (m): 40 m Orientación: Este	
HABITAT DEL ENTORNO: carril que une los aeros del parque	COORDENADAS UTM ETRS89-Huso 30 691850 4552664
OBSERVACIONES: Código de precinto: 531095  Los restos se dejan en el congelador de la set

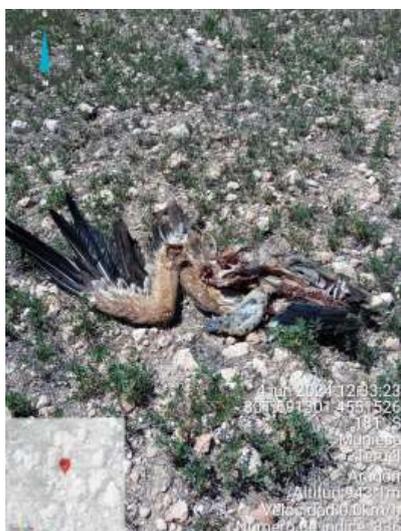
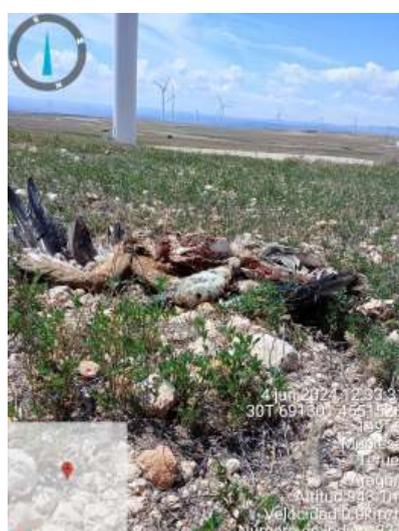
### FOTOGRAFIA DE DETALLE

REFERENCIA A LA ESTRUCTURA MAS PROXIMA: Identificación: MU-04 Distancia (m): 100 m Orientación: Noreste	
HABITAT DEL ENTORNO: Zona agricola, sin sembrar	COORDENADAS UTM ETRS89-Huso 30 691301 4551526
OBSERVACIONES: codigo precinto: 531097

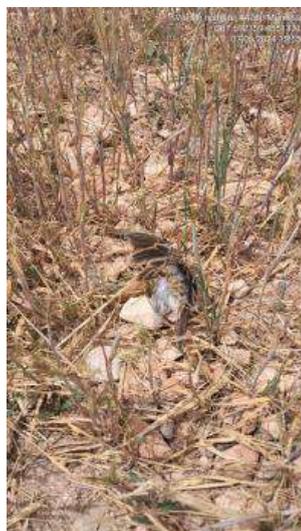
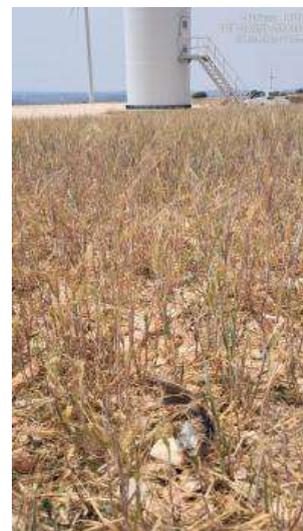
### FOTOGRAFIA DE DETALLE

REFERENCIA A LA ESTRUCTURA MÁS PRÓXIMA: Identificación: MU-10 Distancia (m): 36 m Orientación: Norte	
HÁBITAT DEL ENTORNO: Cultivo de cereal	COORDENADAS UTM ETRS89-Huso 30 692359 4551331
OBSERVACIONES: Número de precinto: 531056

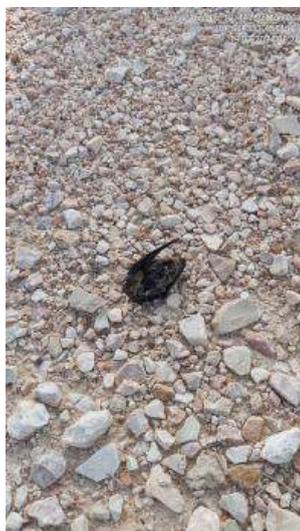
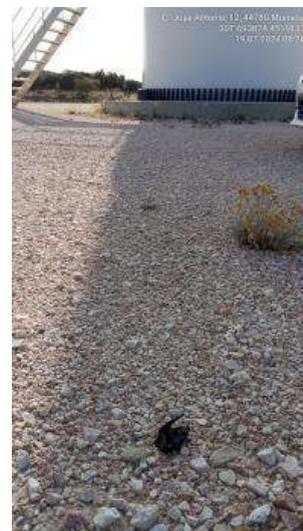
ESPECIE: Murciélago montañero ( <i>Hypsugo savii</i> )	EDAD: Indeterminado
ESTADO DE CONSERVACIÓN: FALLECIDO (CUERPO ENTERO)	SEXO: I
DIAGNÓSTICO: Probable colisión con aerogenerador	CNEA: IL
OBSERVACIONES: Cuerpo entero	CAT.REGIONAL: -

REFERENCIA A LA ESTRUCTURA MAS PRÓXIMA: Identificación: MU-06 Distancia (m): 7 m Orientación: Oeste	
HÁBITAT DEL ENTORNO: Terreno de cultivo	COORDENADAS UTM ETRS89-Huso 30 684331 4544663
OBSERVACIONES: Número de precinto: 437598

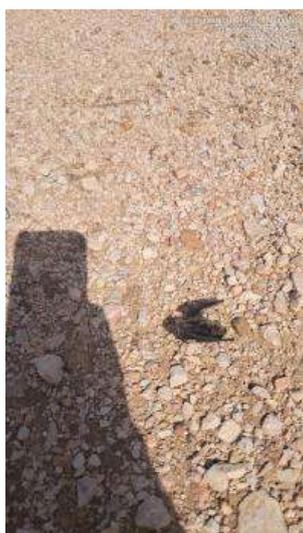
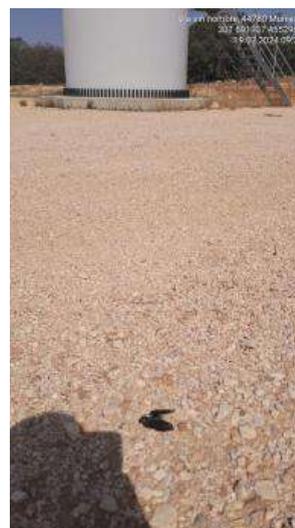
ESPECIE: Murciélago de borde claro ( <i>Pipistrellus kuhlii</i> )	EDAD: Indeterminado
ESTADO DE CONSERVACIÓN: FALLECIDO (CUERPO ENTERO)	SEXO: I
DIAGNÓSTICO: Probable colisión con aerogenerador	CNEA: IL
OBSERVACIONES Cuerpo entero.	CAT.REGIONAL:

REFERENCIA A LA ESTRUCTURA MAS PRÓXIMA: Identificación: MU-08 Distancia (m): 23 m Orientación: Este.	
HÁBITAT DEL ENTORNO: Terreno de cultivo y encinas	COORDENADAS UTM ETRS89-Huso 30 691937 4552961
OBSERVACIONES: Número de precinto: 437591

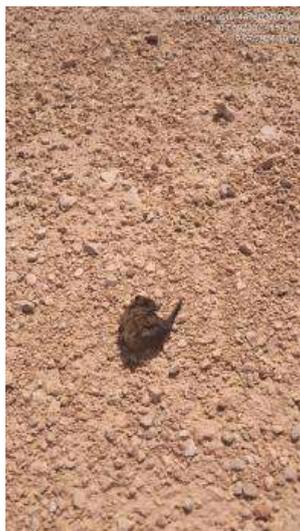
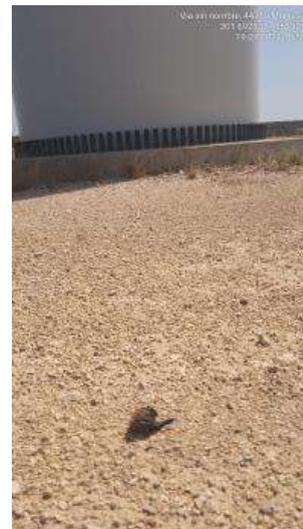
CÓDIGO: MU-52

ESPECIE: Murciélago de borde claro (*Pipistrellus kuhlii*)

DIAGNÓSTICO: Probable colisión con aerogenerador

OBSERVACIONES: Cuerpo entero.

Identificación: MU-12

Distancia (m): 8 m

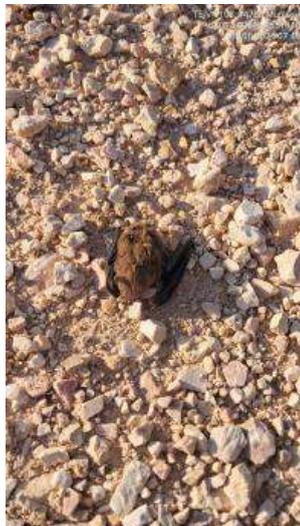
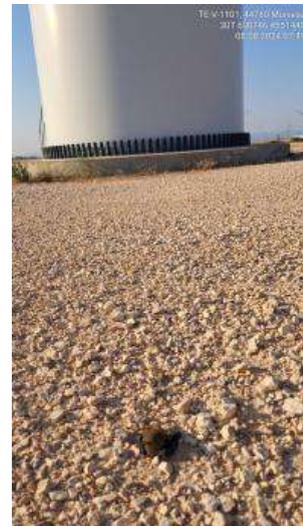
ESPECIE: Murciélago de borde claro ( <i>Pipistrellus kuhlii</i> )	EDAD: Indeterminado
ESTADO DE CONSERVACION: FALLECIDO (CUERPO ENTERO)	SEXO: I
DIAGNOSTICO: Probable colisión con aerogenerador	CNEA: -IL
OBSERVACIONES: Cuerpo entero	CAT.REGIONAL:

REFERENCIA A LA ESTRUCTURA MAS PROXIMA: Identificación MU-03 Distancia (m): 4 m Orientación: Norte	
HABITAT DEL ENTORNO: Plataforma	COORDENADAS UTM ETRS89-Huso 30 690746 4551440
OBSERVACIONES: Número de precinto: 437594

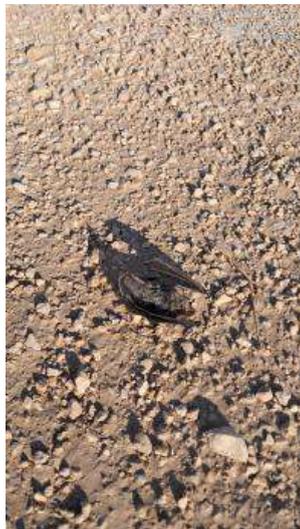
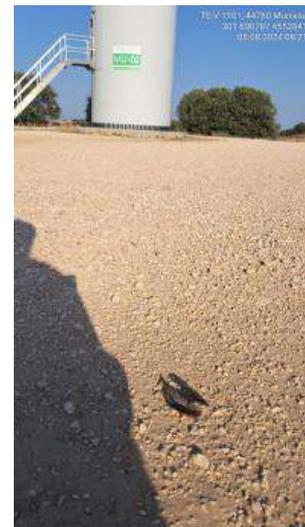
CODIGO: MU-54

ESPECIE: Murciélago de borde claro (*Pipistrellus kuhlii*)

DIAGNOSTICO: Probable colisión con aerogenerador

OBSERVACIONES: Cuerpo entero.

Identificación: MU-02

Distancia (m): 8 m

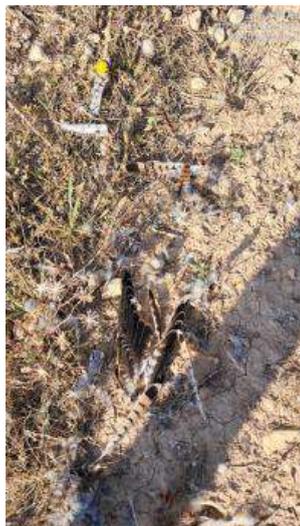
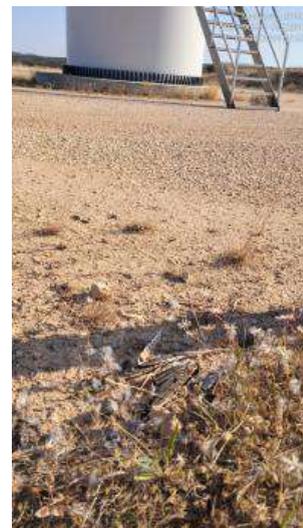
CODIGO: MU-55

ESPECIE: Cernícalo vulgar (*Falco tinnunculus*)

ESTADO DE CONSERVACION: FALLECIDO (RESTOS)

DIAGNOSTICO: Probable colisión con aerogenerador

OBSERVACIONES: Restos de plumas.

Identificación: MU-01

Distancia (m): 8 m

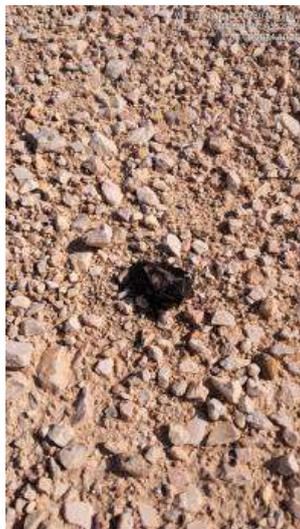
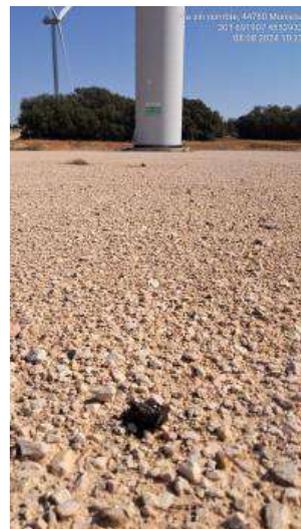
ESPECIE: Murciélago montaño ( <i>Hypsugo savii</i> )	EDAD: Indeterminado
ESTADO DE CONSERVACION: FALLECIDO (CUERPO ENTERO)	SEXO: I
DIAGNOSTICO: Probable colisión con aerogenerador	CNEA: IL
OBSERVACIONES Cuerpo entero.	CAT.REGIONAL:

REFERENCIA A LA ESTRUCTURA MAS PRÓXIMA: Identificación: MU-08 Distancia (m): 23 m Orientación: Sur.	
HABITAT DEL ENTORNO: Plataforma.	COORDENADAS UTM ETRS89-Huso 30 691907 4552933
OBSERVACIONES: Número de precinto: 531049

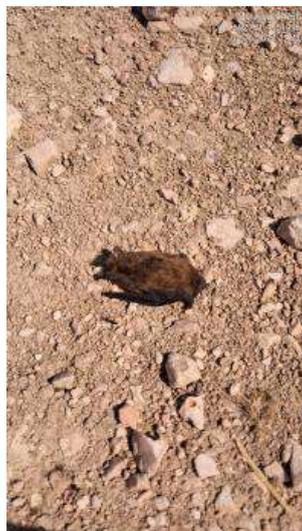
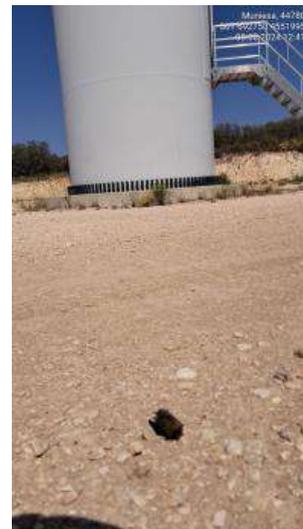
ESPECIE: Murciélago montañero ( <i>Hypsugo savii</i> )	EDAD: Indeterminado
ESTADO DE CONSERVACIÓN: FALLECIDO (CUERPO ENTERO)	SEXO: I
DIAGNÓSTICO: Probable colisión con aerogenerador	CNEA: IL
OBSERVACIONES: Cuerpo entero.	CAT.REGIONAL:

REFERENCIA A LA ESTRUCTURA MAS PRÓXIMA: Identificación: MU-14 Distancia (m): 26 m Orientación: Este.	
HABITAT DEL ENTORNO: Plataforma	COORDENADAS UTM ETRS89-Huso 30 692751 4551996
OBSERVACIONES: Número de precinto: 437590

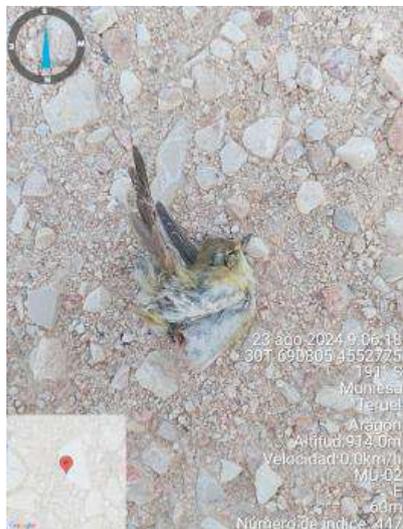
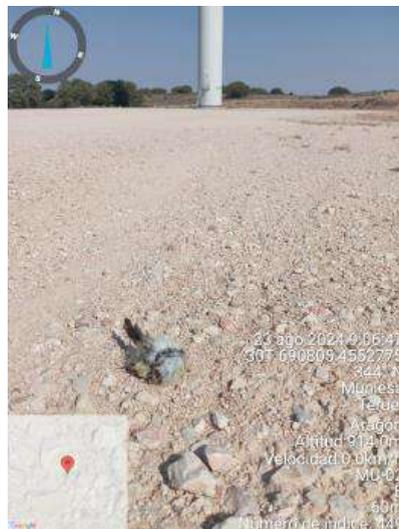
ESPECIE: Mosquitero común ( <i>Phylloscopus collybita</i> )	EDAD: Indeterminado
ESTADO DE CONSERVACION: FALLECIDO (CUERPO ENTERO)	SEXO: I
DIAGNOSTICO: Probable colisión con aerogenerador	CNEA: IL
OBSERVACIONES: cuerpo entero, con presencia de homínópteros.	CAT.REGIONAL: -

REFERENCIA A LA ESTRUCTURA MAS PROXIMA: Identificación: MU-02 Distancia (m): 60 m Orientación: Este	
HABITAT DEL ENTORNO: suelo compacto y pedrizo perteneciente a la base del aerogenerador	COORDENADAS UTM ETRS89-Huso 30 690805 4552775
OBSERVACIONES: núm 437557

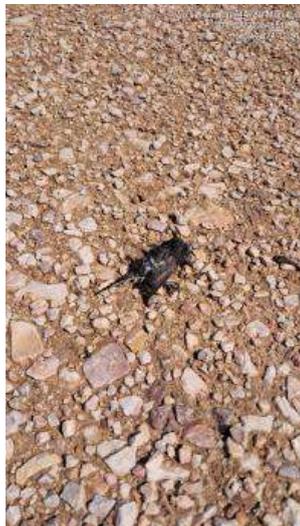
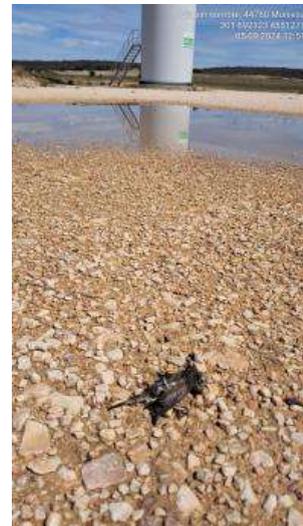
ESPECIE: Papamoscas cerrojillo ( <i>Ficedula hypoleuca</i> )	EDAD: Indeterminado
ESTADO DE CONSERVACION: FALLECIDO (CUERPO ENTERO)	SEXO: I
DIAGNOSTICO: Probable colisión con aerogenerador	CNEA: - IL
OBSERVACIONES: Cuerpo entero en descomposición	CAT.REGIONAL:

REFERENCIA A LA ESTRUCTURA MAS PROXIMA: Identificación: MU-12 Distancia (m): 20 m Orientación: Sur	
HABITAT DEL ENTORNO: Plataforma del aerogenerador	COORDENADAS UTM ETRS89-Huso 30 692323 4551271
OBSERVACIONES: Número del precinto: 437596

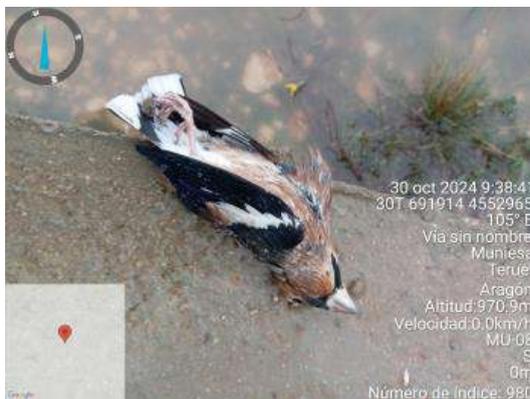
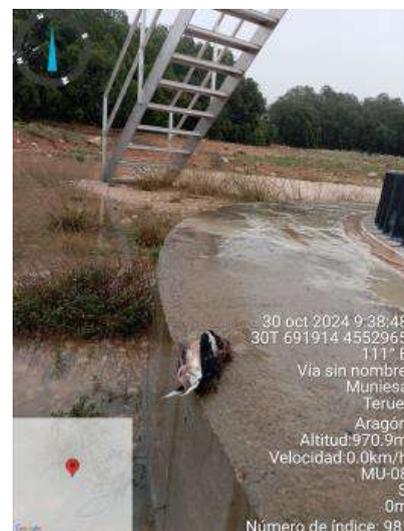
ESPECIE: Piquituerto común ( <i>Loxia curvirostra</i> )	EDAD: Indeterminado
ESTADO DE CONSERVACION: FALLECIDO (CUERPO ENTERO)	SEXO: M
DIAGNOSTICO: Probable colisión con aerogenerador	CNEA: IL
OBSERVACIONES: cuerpo entero boca arriba entero aún conservando ojos en un estado que indica su reciente muerte, curiosamente se encuentra en la misma base de cemento del aerogenerador, lo que hace pensar que se ha chocado con el palo de este mismo.	CAT.REGIONAL: -

REFERENCIA A LA ESTRUCTURA MAS PROXIMA: Identificación: MU-08 Distancia (m): 0 m Orientación: Sur	
HABITAT DEL ENTORNO: Cemento perteneciente a la base del aerogenerador.	COORDENADAS UTM ETRS89-Huso 30 691914 4552965
OBSERVACIONES: núm. 437677.

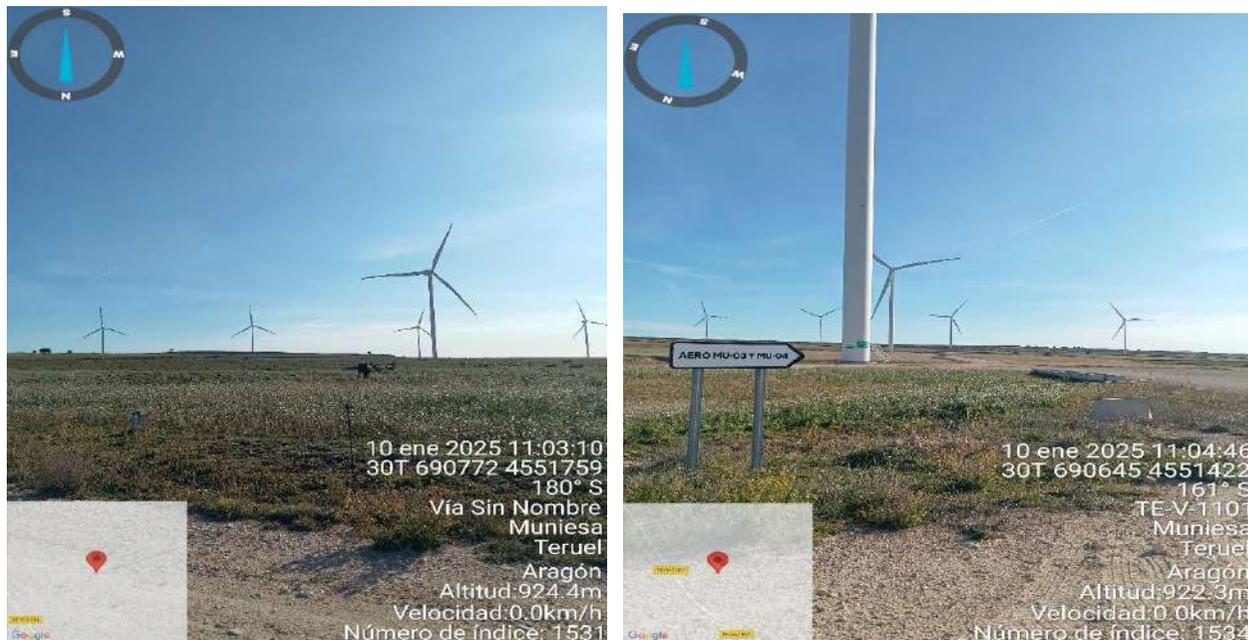
Fotografía 1 y 2: Visibilidad del parque

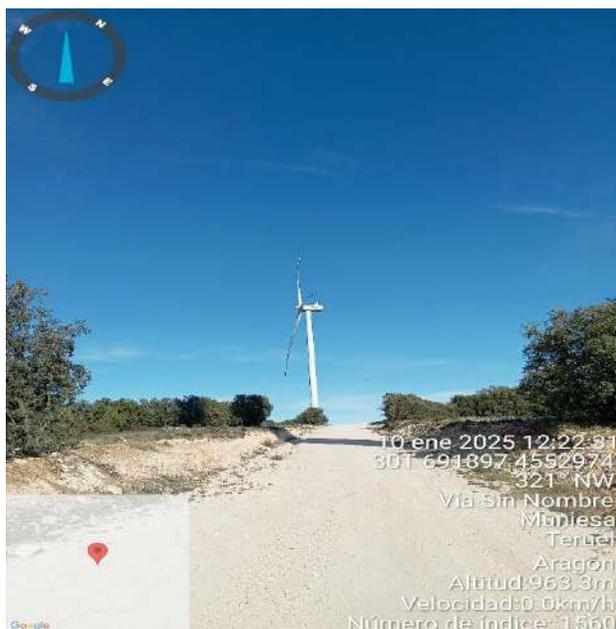
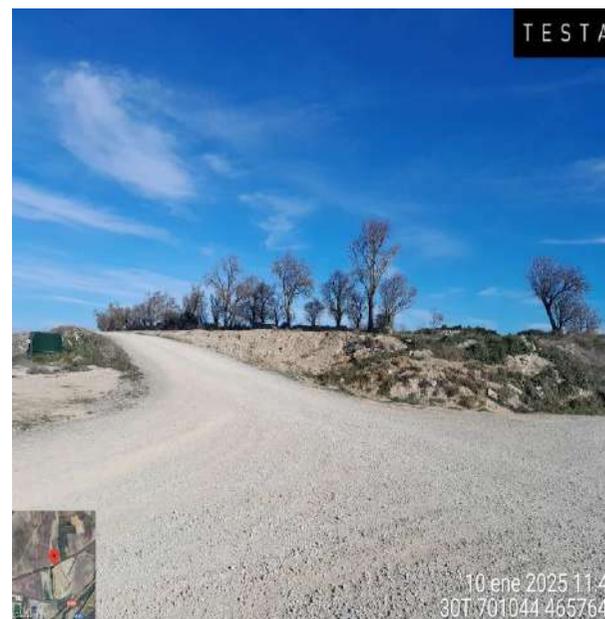
Fotografías 3 y 4: Estado de los caminos y viales

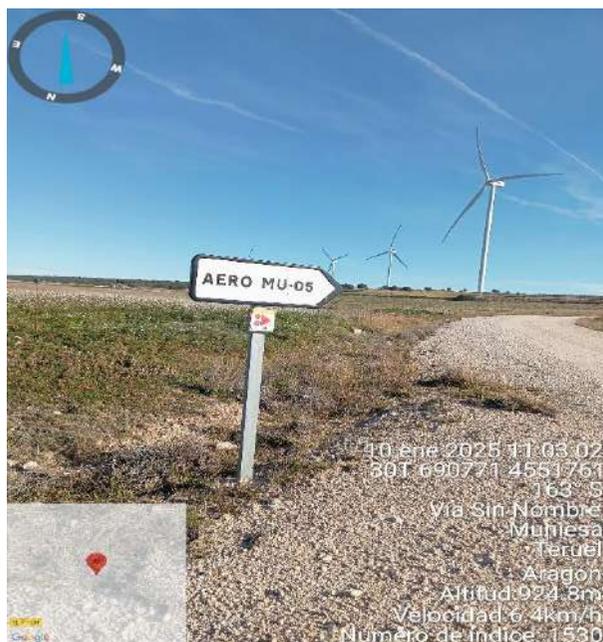
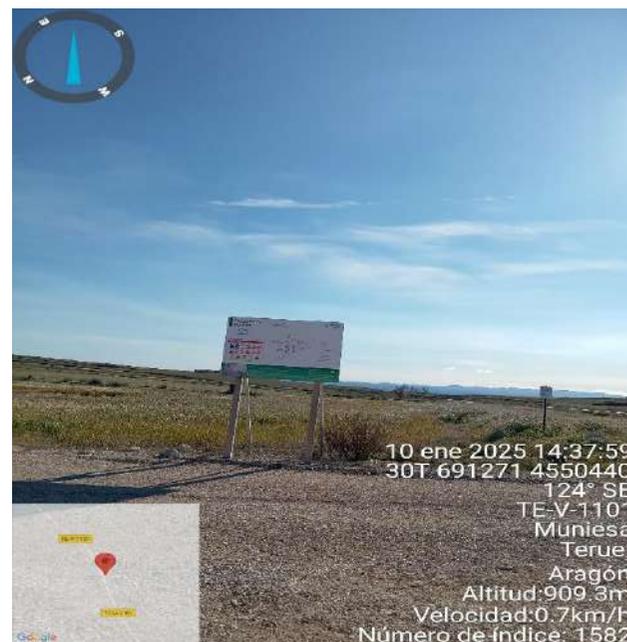
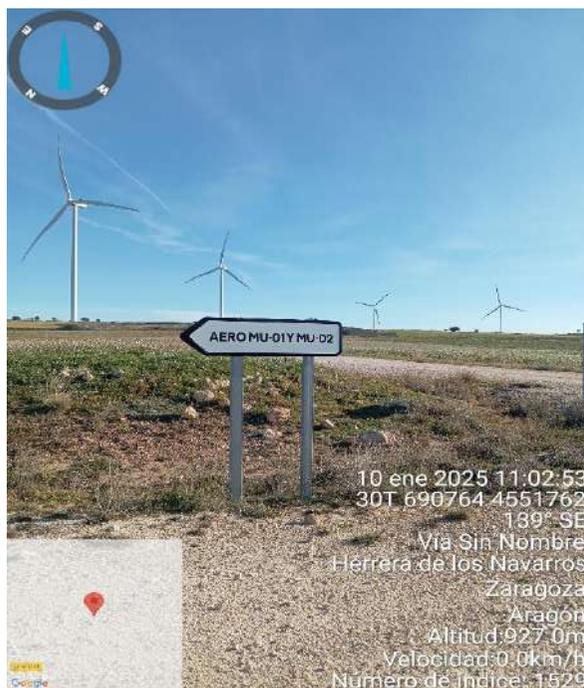
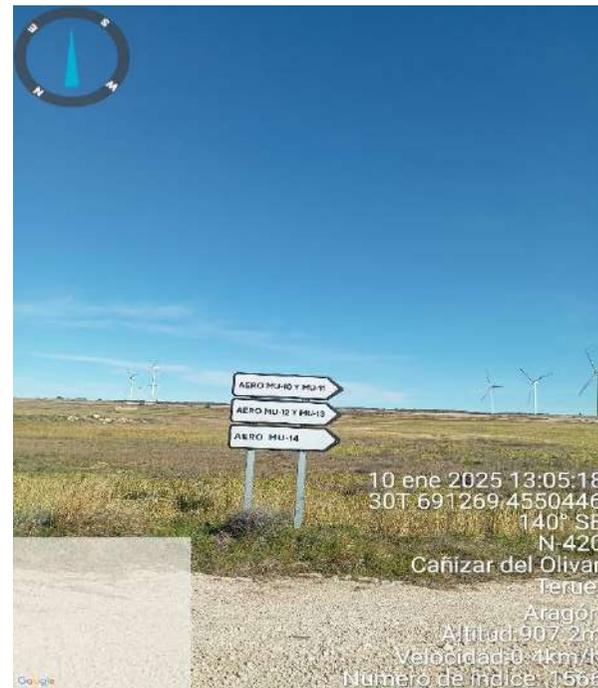
Fotografías 5 a 8: Señalización del parque.
