# Parque Eólico "PIEDRAHITA" y sus infraestructuras de evacuación

## VIGILANCIA AMBIENTAL EN FASE DE EXPLOTACIÓN

NOMBRE DE LA INSTALACIÓN	PARQUE EÓLICO "PIEDRAHITA"
PROVINCIA UBICACIÓN INSTALACIÓN	TERUEL
NOMBRE DEL TITULAR	DESARROLLOS EÓLICOS DE TERUEL, S.L.
CIF DEL TITULAR	B99245276
NOMBRE DE LA EMPRESA VIGILANCIA	CIMA DESARROLLO Y MEDIO AMBIENTE, SLU
INFORME DE FASE DE	EXPLOTACIÓN
PERIODICIDAD DEL INFORME SEGÚN DÍA	CUATRIMESTRAL
AÑO DE SEGUIMIENTO	AÑO 3
Nº DE INFORME Y AÑO DE SEGUIMIENTO	INFORME Nº1 DEL AÑO 3
PERIODO QUE RECOGE EL INFORME	ENERO 2024 – ABRIL 2024

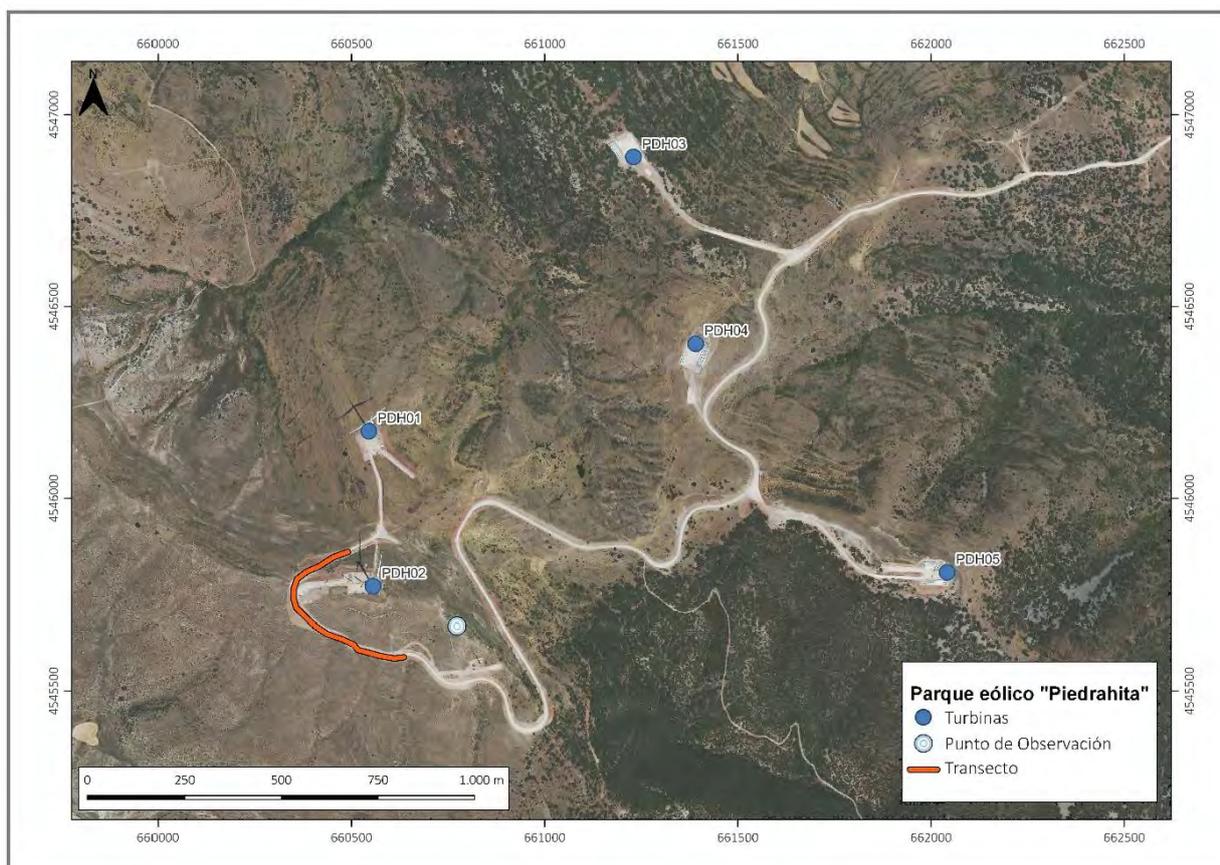
**Ilustración 2.** Localización del punto de observación y del transecto de censo de paseriformes en el parque eólico “Piedrahita”.

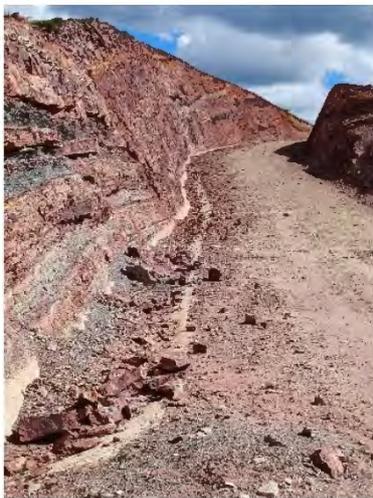
**Fotografía 1.** Desprendimiento de rocas pequeño y mediano tamaños sobre la cuneta del vial principal

La zona con mayor afección es el vial de acceso al aerogenerador PDH01, con erosión de material fino del talud que colmata la cuneta, así como el desprendimiento de rocas de tamaño pequeño o mediano (Fotografía 1).

En general, las actuaciones deben ir encaminadas a fijar los desmontes y la limpieza regular de las cunetas para facilitar la circulación del agua de lluvia. Con frecuencia anual y cuando se detectan procesos de colmatación o desprendimientos se han llevado a cabo actuaciones de estabilización de taludes y limpiezas de cunetas.

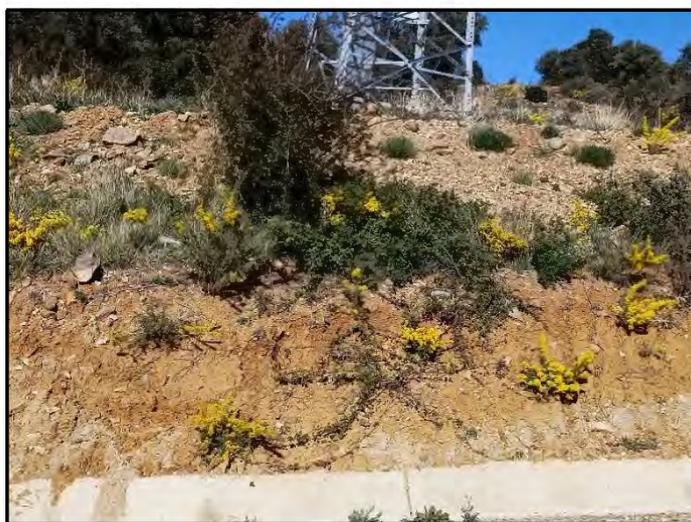
**Fotografía 2.** Estabilización del talud de la base del apoyo LPDH04

Respecto a la línea de evacuación no presenta problemas de erosión. No se ha detectado nuevas incidencias y se considera que el talud de la base del apoyo LPDH04 está estabilizado tras la colonización de plantas silvestres (Fotografía 2).

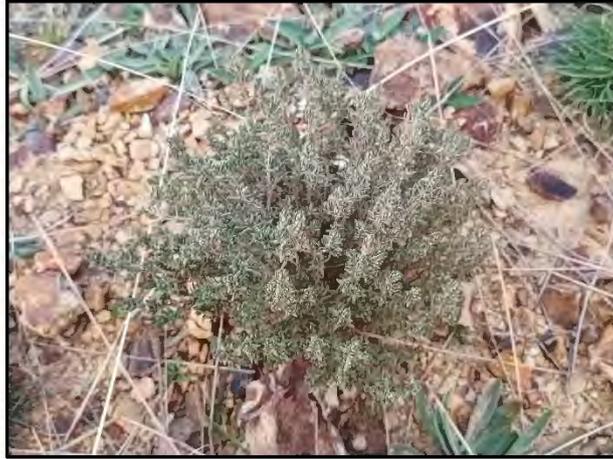
**Fotografía 3.** Plantón con tendencia positiva de desarrollo

La revegetación mediante plantones de especies autóctonas, tanto en el parque eólico como en la línea de la evacuación, sigue una tendencia positiva (Fotografía 3).

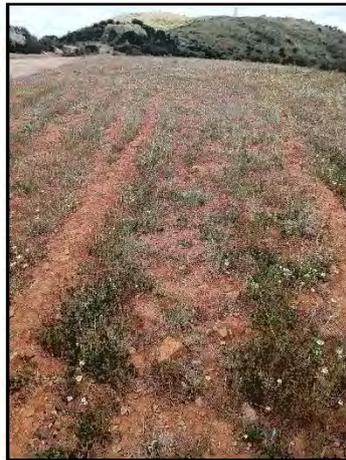
**Fotografía 4.** Cobertura herbácea en la plataforma de la turbina PDH01

También existe una tendencia positiva de la cobertura vegetal en las plataformas gracias a la colonización de las especies silvestres (Fotografía 4).
