TESTA

Nombre de la instalación:	PE PRIMORAL
Provincia/s ubicación de la instalación:	ZARAGOZA
Nombre del titular:	ENEL GREEN POWER, S.L.
CIF del titular:	B-61234613
Nombre de la empresa de vigilancia:	TESTA CALIDAD Y MEDIOAMBIENTE S.L.
Tipo de EIA:	ORDINARIA
Informe de FASE de:	EXPLOTACIÓN
Periodicidad del informe según DIA:	CUATRIMESTRAL
Año de seguimiento nº:	AÑO 5
Nº de informe y año de seguimiento:	INFORME N° 1 DEL AÑO 5
Período que recoge el informe:	ENERO 2024 – ABRIL 2024

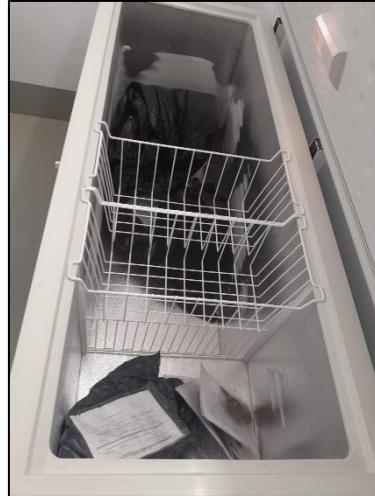
Por otro lado, y siguiendo el protocolo del INAGA para la recogida de cadáveres localizados durante las jornadas de vigilancia ambiental en los parques eólicos, se instaló un arcón congelador para almacenar todos aquellos siniestros que no hayan podido ser retirados por el APN o usados en los factores de corrección. Este arcón se instaló el día 15 de febrero de 2021 y sirve de manera conjunta para los parques eólicos Campoliva I, Campoliva II y Primoral.

Fotografía 1. Arcón congelador del parque eólico

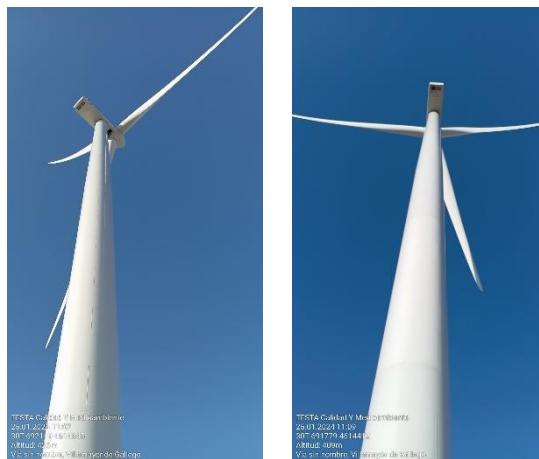
Fotografías 3 y 4: Barquilla del aerogenerador sin derrames de aceite

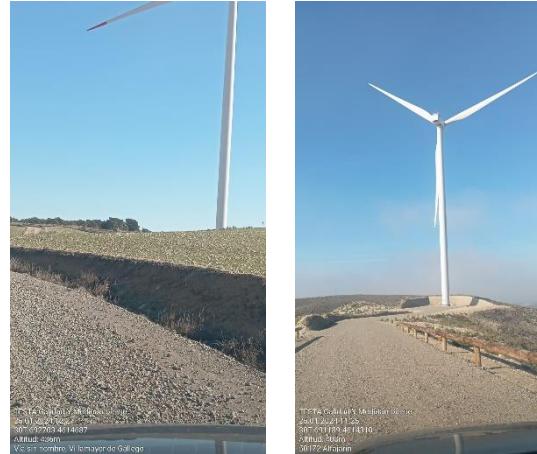
Fotografías 5 y 6: Estado de caminos y viales

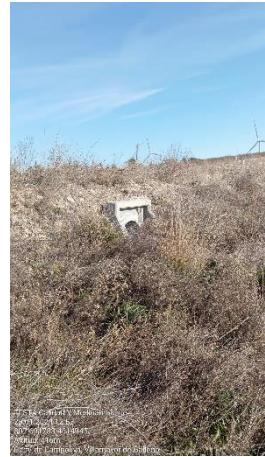
Fotografía 13: Drenaje
