## INFORME CUATRIMESTRAL PROGRAMA DE VIGILANCIA AMBIENTAL

### PARQUE EÓLICO Y LAAT SAN AGUSTÍN

<b>Nombre de la instalación:</b>	PE Y LAAT SAN AGUSTÍN
<b>Provincia/s ubicación de la instalación:</b>	ZARAGOZA Y TERUEL
<b>Nombre del titular:</b>	NATURGY RENOVABLES S.L.
<b>CIF del titular:</b>	B84160423
<b>Nombre de la empresa de vigilancia:</b>	TESTA CALIDAD Y MEDIOAMBIENTE S.L.
<b>Tipo de EIA:</b>	ORDINARIA
<b>Informe de FASE de:</b>	EXPLOTACIÓN
<b>Periodicidad del informe según DIA:</b>	CUATRIMESTRAL
<b>Año de seguimiento nº:</b>	AÑO 4
<b>nº de informe y año de seguimiento:</b>	INFORME Nº2 DEL AÑO 4
<b>Período que recoge el informe:</b>	MAYO 2023-AGOSTO 2023

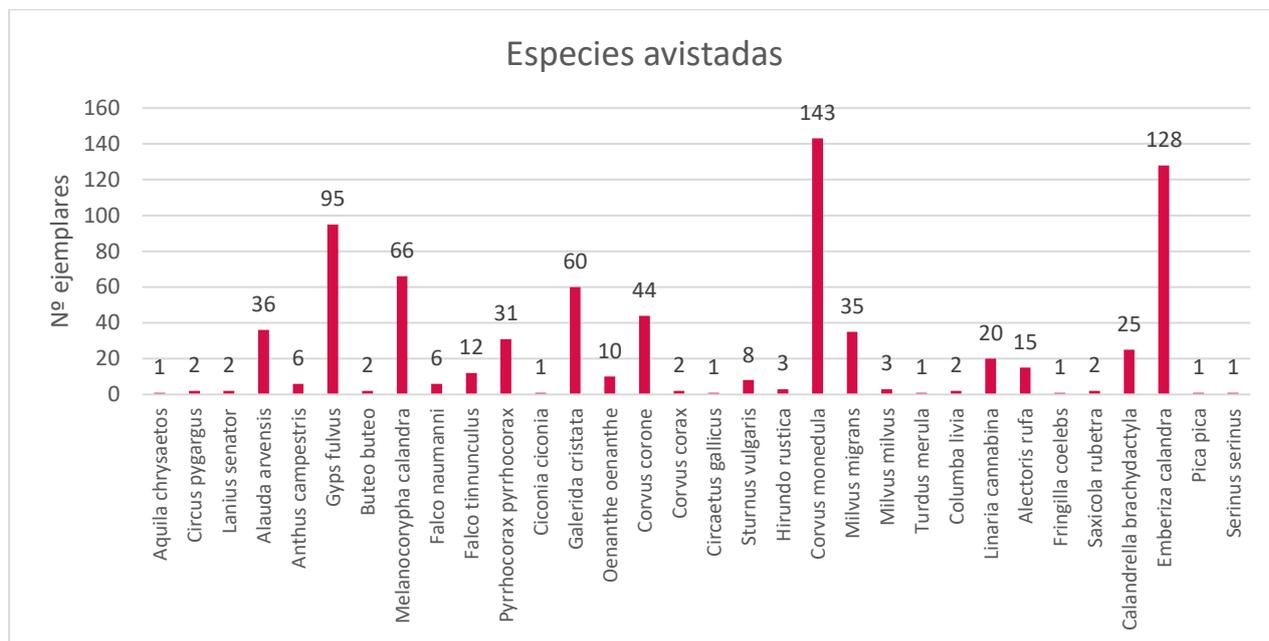
Figura 1. Número de individuos avistados por especie en el PE San Agustín.

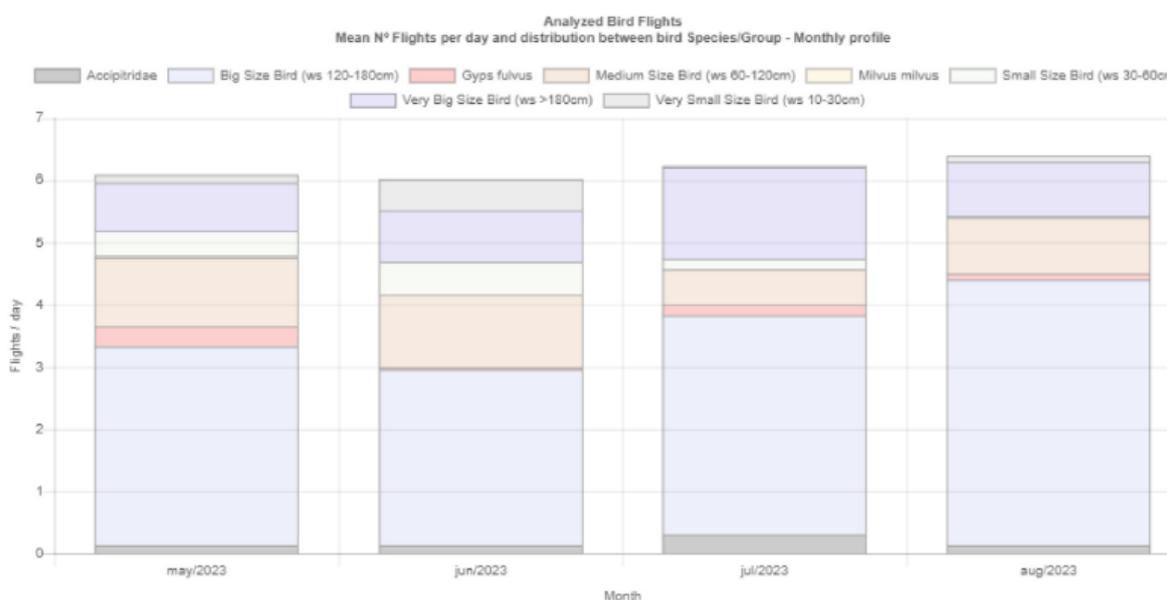
Figura 11. Número de contactos por especie/grupo en el aerogenerador A01.

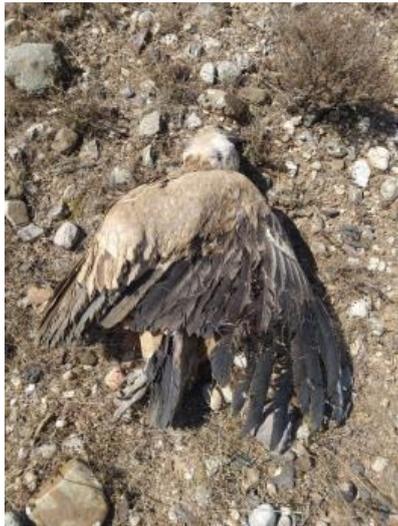
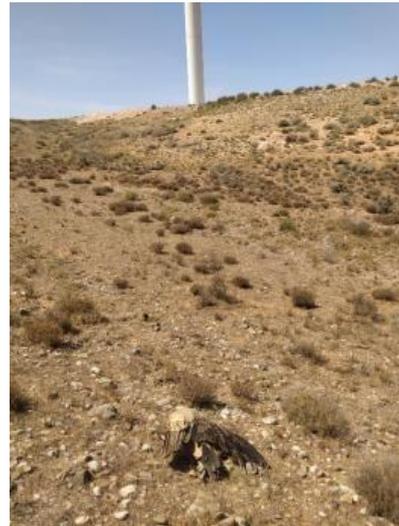
ESPECIE: Buitre leonado ( <i>Gyps fulvus</i> )		
NIVEL DE PROTECCIÓN: Listado especies en régimen de protección especial (Listada)		
FECHA: 17/05/2023	HORA: 12:30	EDAD/SEXO: ADULTO/ Indeterminado
CAUSA PROBABLE DE LA MUERTE:	PRESENCIA DE MARCAS O ANILLAS	RECOGIDA POR LA ADMINISTRACIÓN: Se lleva al arcón de la SET tras avisar al APN correspondiente
CHOQUE <input checked="" type="checkbox"/>	SÍ <input type="checkbox"/>	
ELECTROCUCIÓN <input type="checkbox"/>	NO <input checked="" type="checkbox"/>

OBSERVACIONES: Se localiza a 117 m al NE del aerogenerador/apoyo A-08.

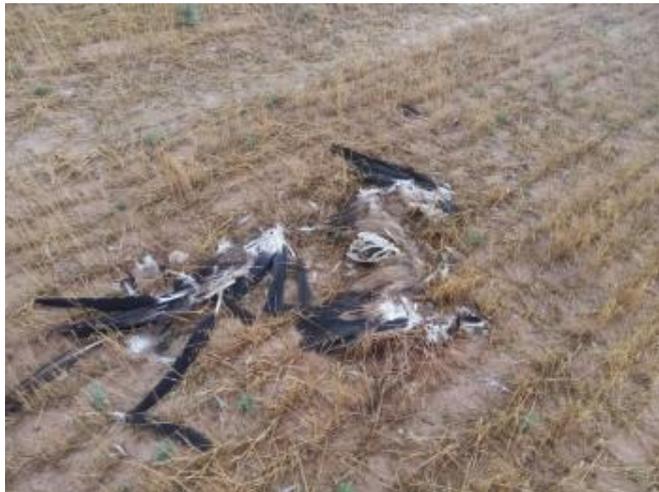
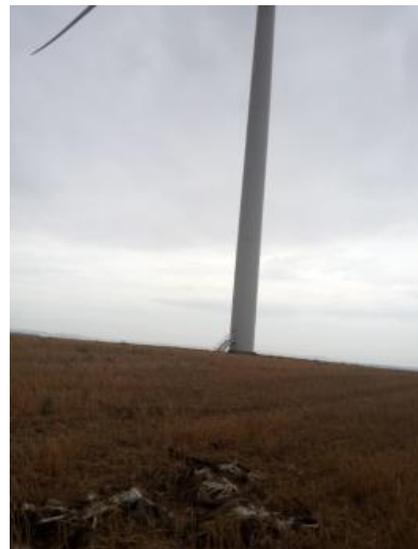
ESPECIE: Buitre leonado ( <i>Gyps fulvus</i> )		
NIVEL DE PROTECCIÓN: Listado especies en régimen de protección especial (Listada)		
FECHA: 20/06/23	HORA: 10:48	EDAD/SEXO: ADULTO/ Indeterminado
CAUSA PROBABLE DE LA MUERTE:	PRESENCIA DE MARCAS O ANILLAS	RECOGIDA POR LA ADMINISTRACIÓN: Se lleva al arcón de la SET tras avisar al APN correspondiente
CHOQUE <input checked="" type="checkbox"/>	SÍ <input type="checkbox"/>	
ELECTROCUCIÓN <input type="checkbox"/>	NO <input checked="" type="checkbox"/>

OBSERVACIONES: Se localiza a 70 m al SE del aerogenerador/apoyo A-04.

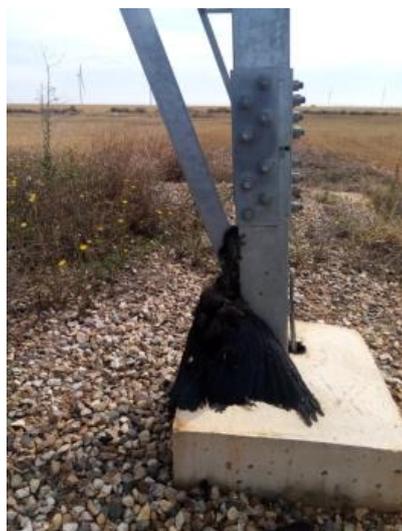
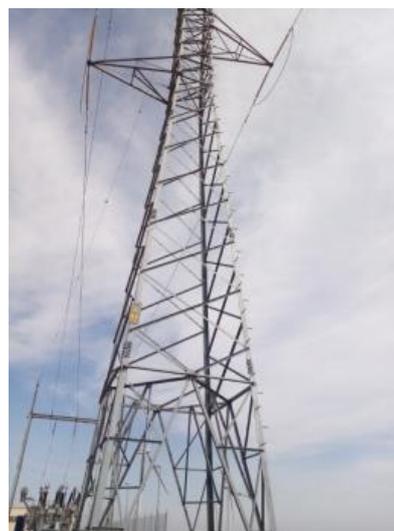
ESPECIE: Grajilla occidental ( <i>Corvus monedula</i> )		
NIVEL DE PROTECCIÓN: -		
FECHA: 20/06/23	HORA: 11:09	EDAD/SEXO: JOVEN/ Indeterminado
CAUSA PROBABLE DE LA MUERTE:	PRESENCIA DE MARCAS O ANILLAS	RECOGIDA POR LA ADMINISTRACIÓN: Se lleva al arcón de la SET tras avisar al APN correspondiente
CHOQUE <input checked="" type="checkbox"/>	SÍ <input type="checkbox"/>	
ELECTROCUCIÓN <input type="checkbox"/>	NO <input checked="" type="checkbox"/>

OBSERVACIONES: Se localiza a 0 m al S del aerogenerador/apoyo Ap-01.

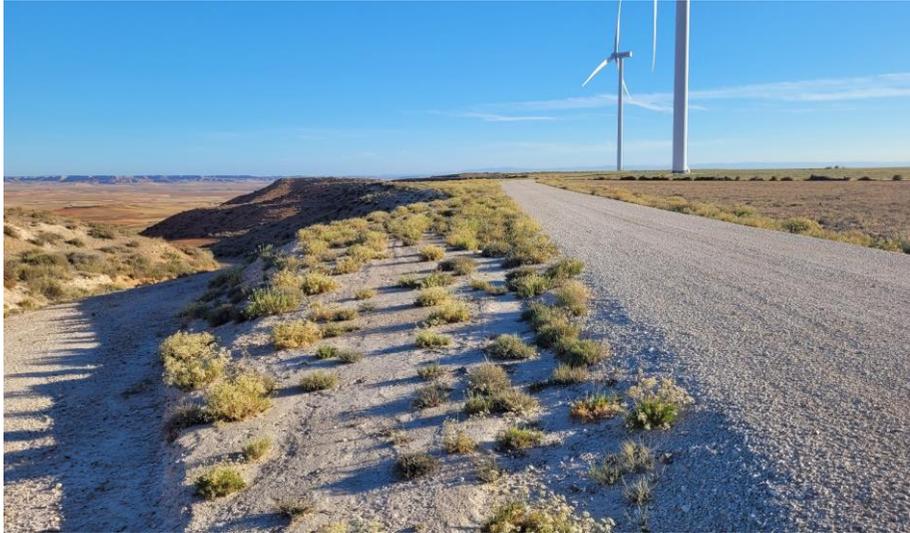
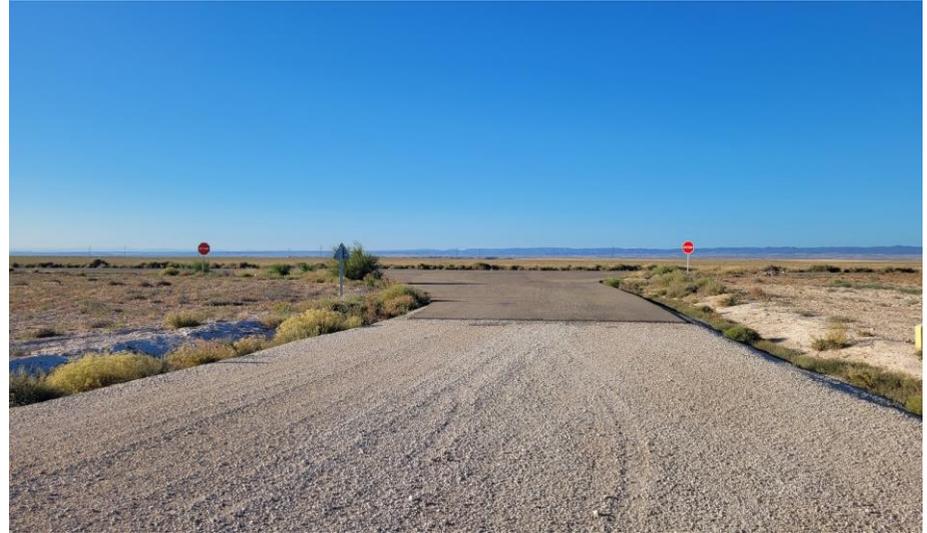
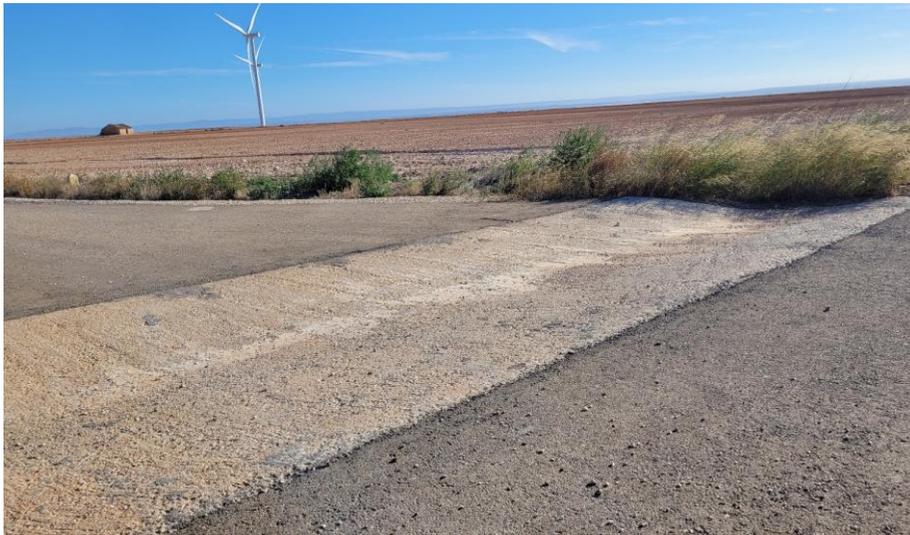
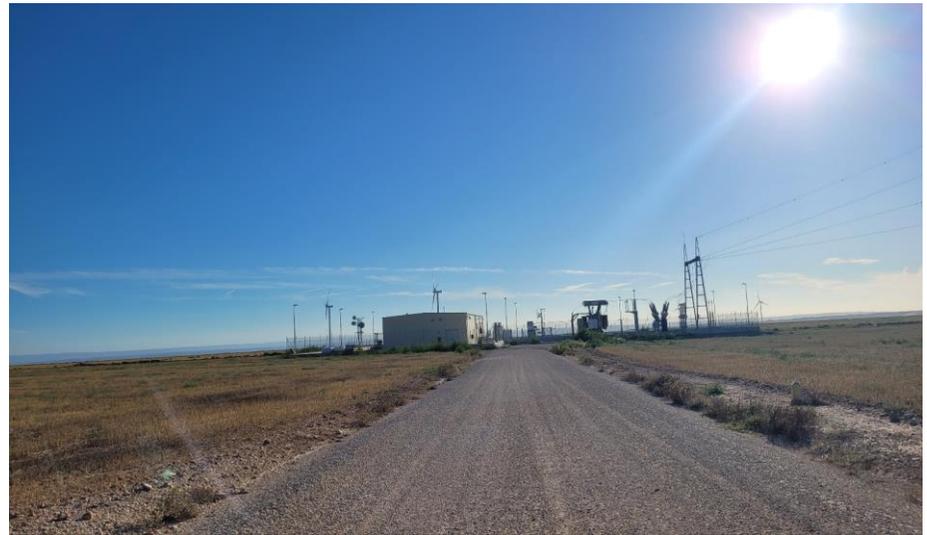
Fotos 1 a 4: Estado de los caminos y viales

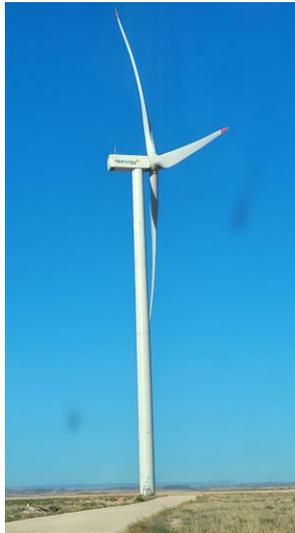
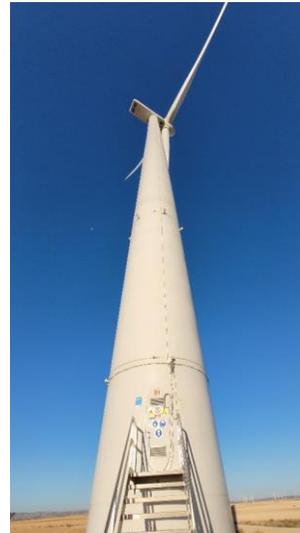
Fotos 7 y 8: Aerogeneradores con palas pintadas (medidas de innovación).

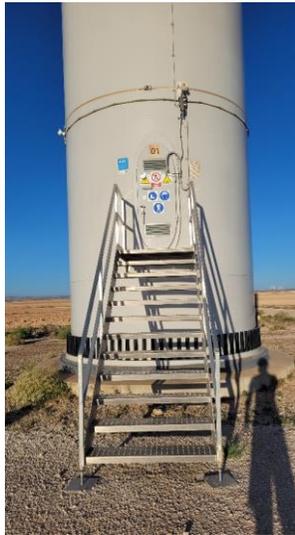
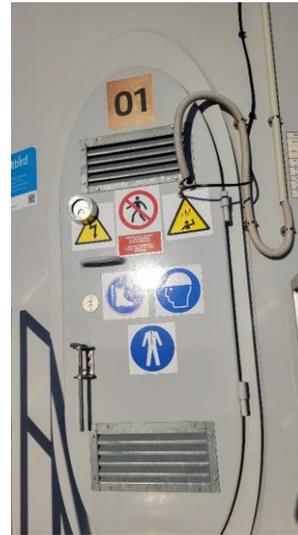
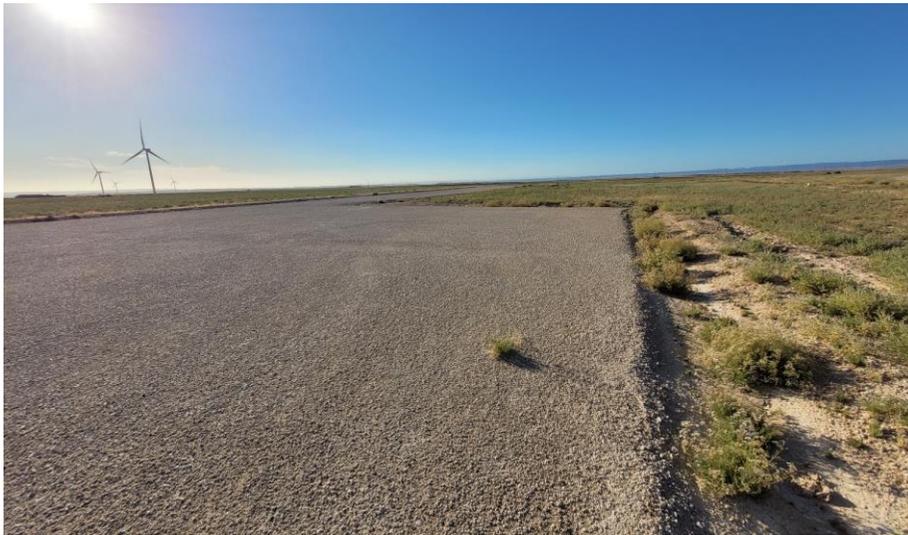
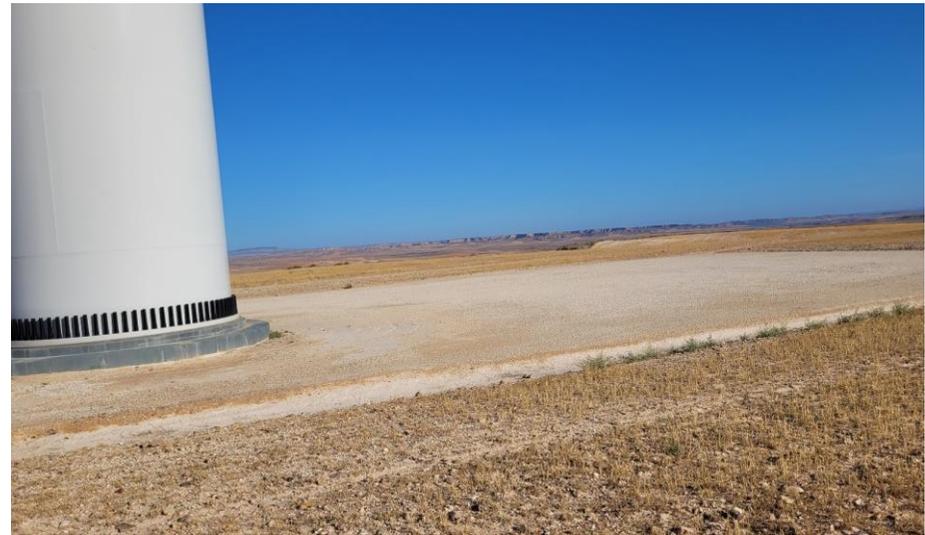
Fotos 9 a 12: Base de los aerogeneradores y señalización de los mismos.

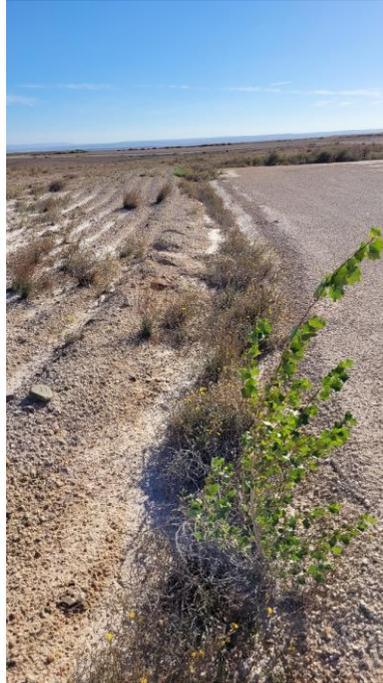
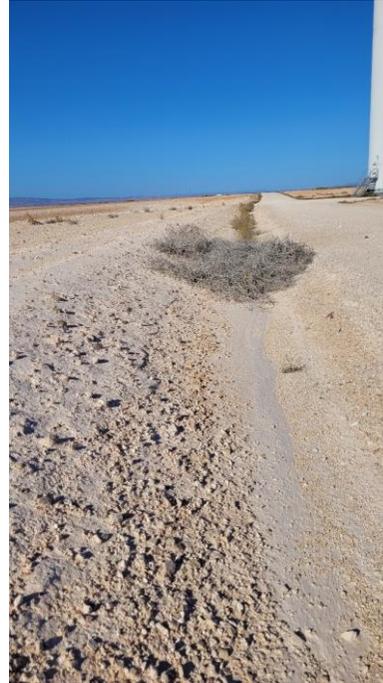
Fotos 16 y 17: Cunetas

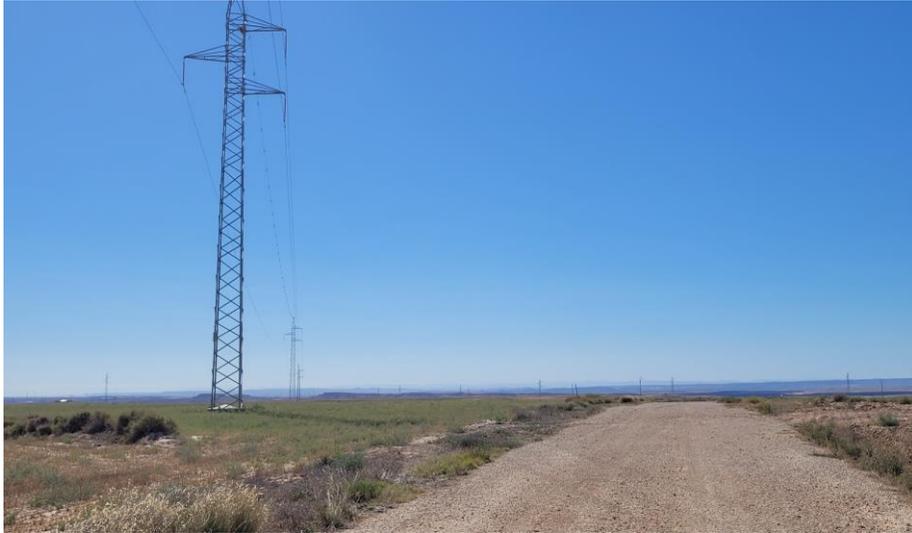
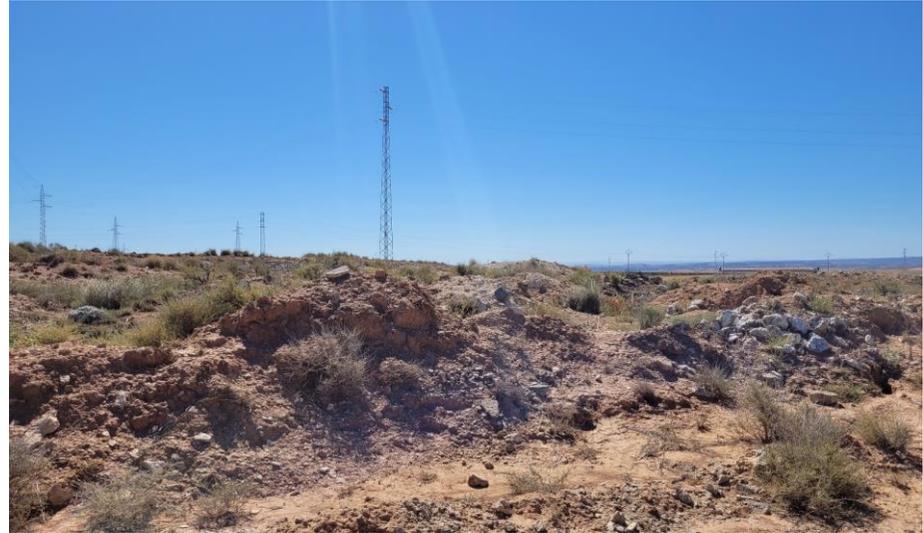
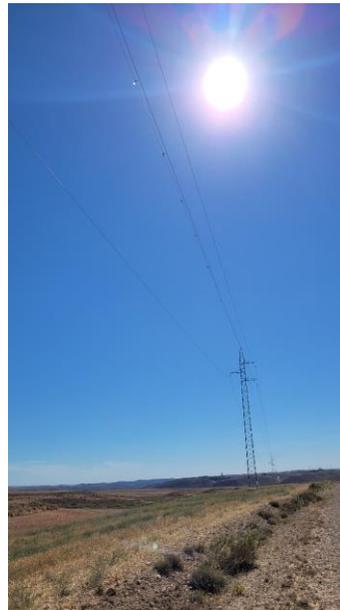
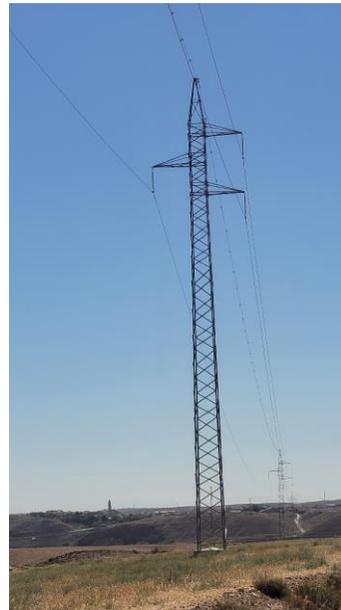
Se ha realizado una verificación del cumplimiento de esta medida mediante chequeo visual en cada visita. El estado de los dispositivos es correcto, no advirtiéndose ninguna deficiencia ni en el estado ni en la separación entre los mismos.

Fotos 18 a 21: Línea de evacuación con dispositivos salvapájaros

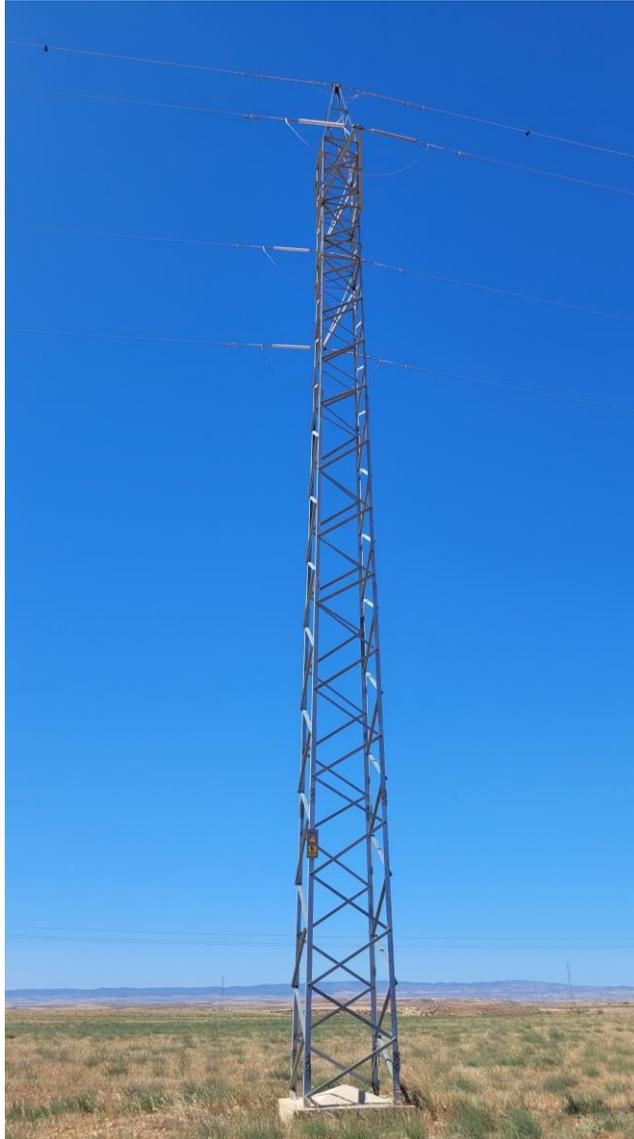
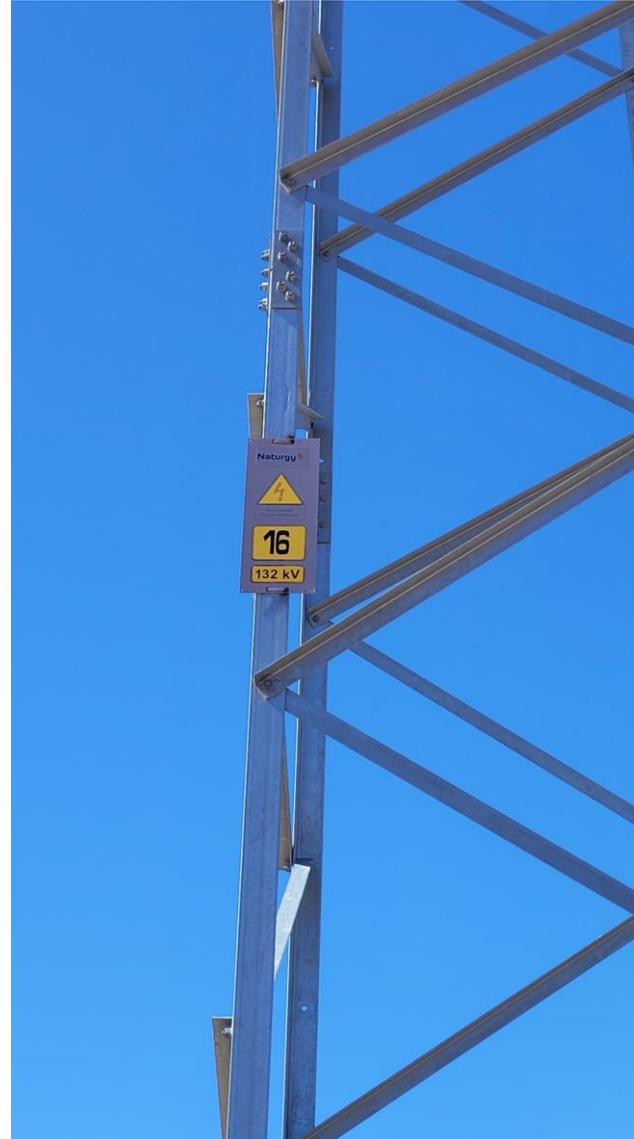
Fotos 22 y 23: Base de apoyo y señalización.

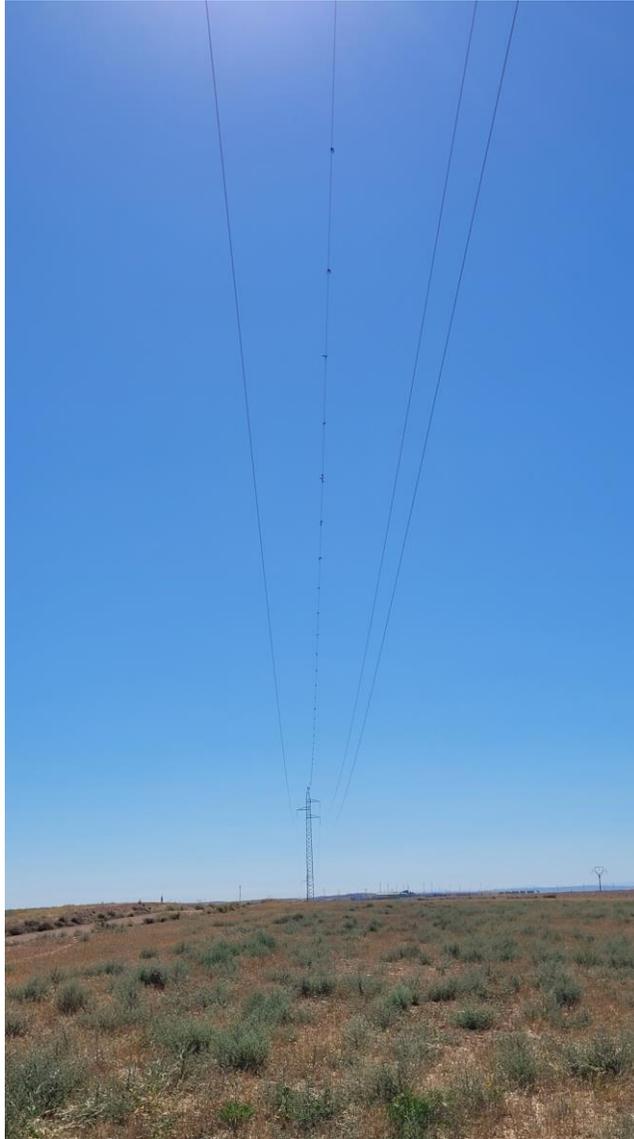
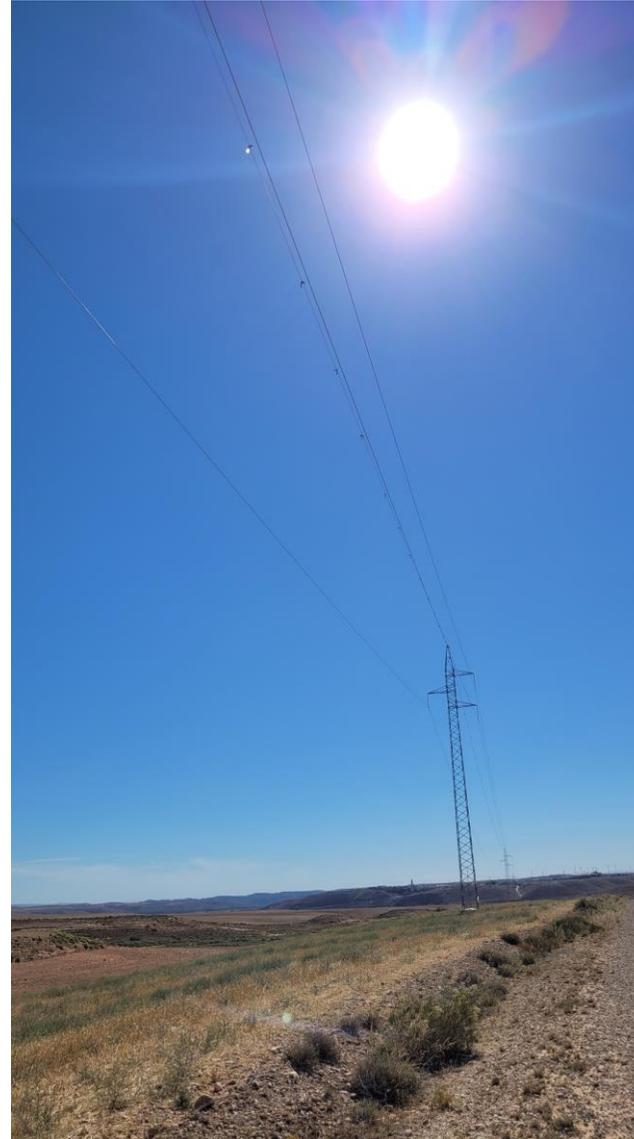
Fotos 24 y 25: Detalle de los dispositivos salvapájaros
