## INFORME CUATRIMESTRAL PROGRAMA DE VIGILANCIA AMBIENTAL

### PARQUE EÓLICO Y LAAT SAN AGUSTÍN

<b>Nombre de la instalación:</b>	PE Y LAAT SAN AGUSTÍN
<b>Provincia/s ubicación de la instalación:</b>	ZARAGOZA Y TERUEL
<b>Nombre del titular:</b>	NATURGY RENOVABLES S.L.
<b>CIF del titular:</b>	B84160423
<b>Nombre de la empresa de vigilancia:</b>	TESTA CALIDAD Y MEDIOAMBIENTE S.L.
<b>Tipo de EIA:</b>	ORDINARIA
<b>Informe de FASE de:</b>	EXPLOTACIÓN
<b>Periodicidad del informe según DIA:</b>	CUATRIMESTRAL
<b>Año de seguimiento nº:</b>	AÑO 4
<b>nº de informe y año de seguimiento:</b>	INFORME Nº3 DEL AÑO 4
<b>Período que recoge el informe:</b>	SEPTIEMBRE 2023-DICIEMBRE 2023

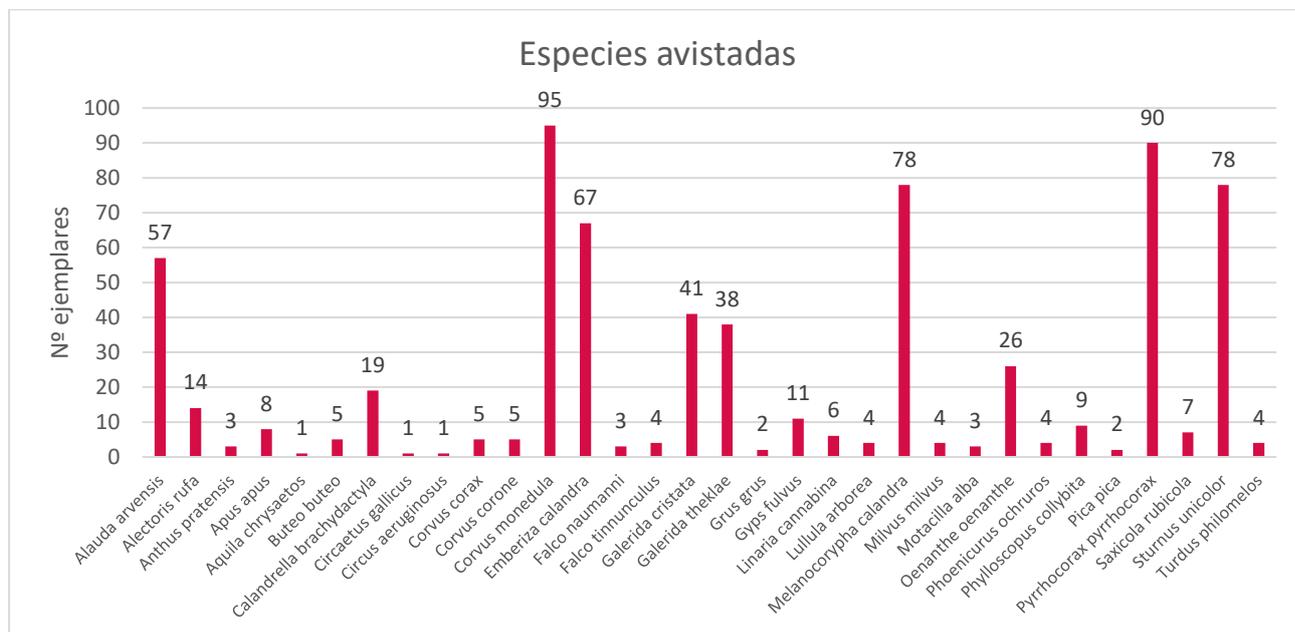
Figura 1. Número de individuos avistados por especie en el PE San Agustín.

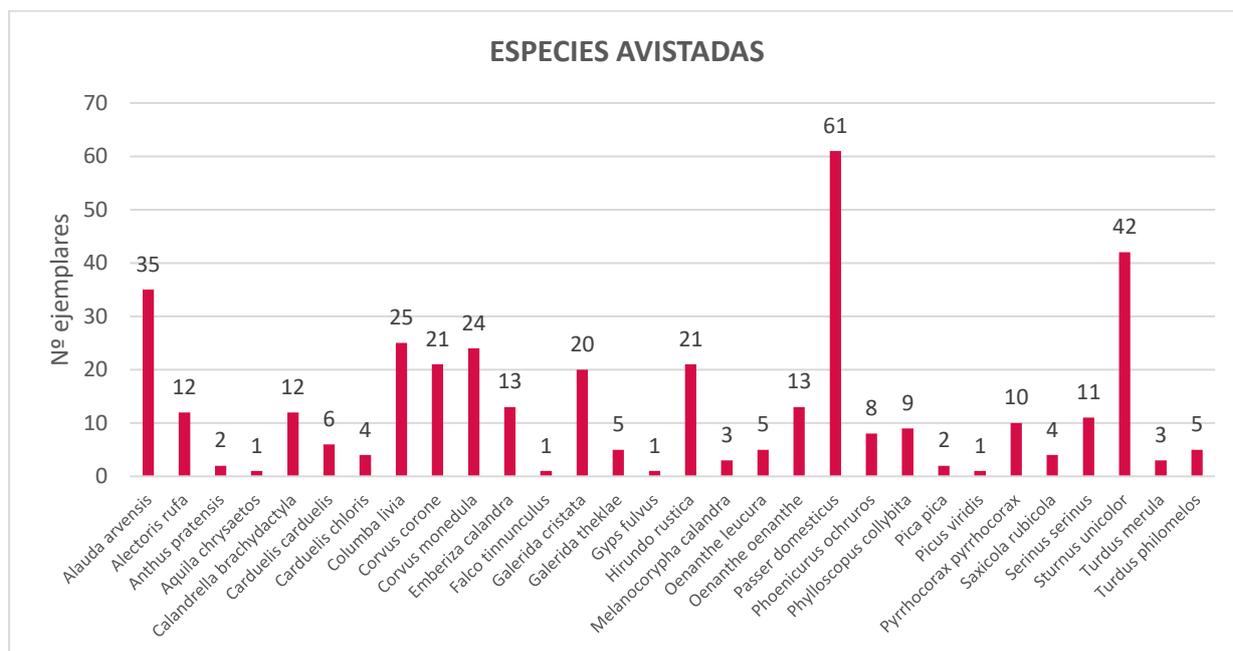
En el caso de la línea de evacuación (Figura 2), destaca los avistamientos de gorrión común y estornino negro, ya que los 380 individuos avistados suponen el 27% de las observaciones totales.

Figura 2. Número de individuos avistados por especie en la LAT San Agustín.

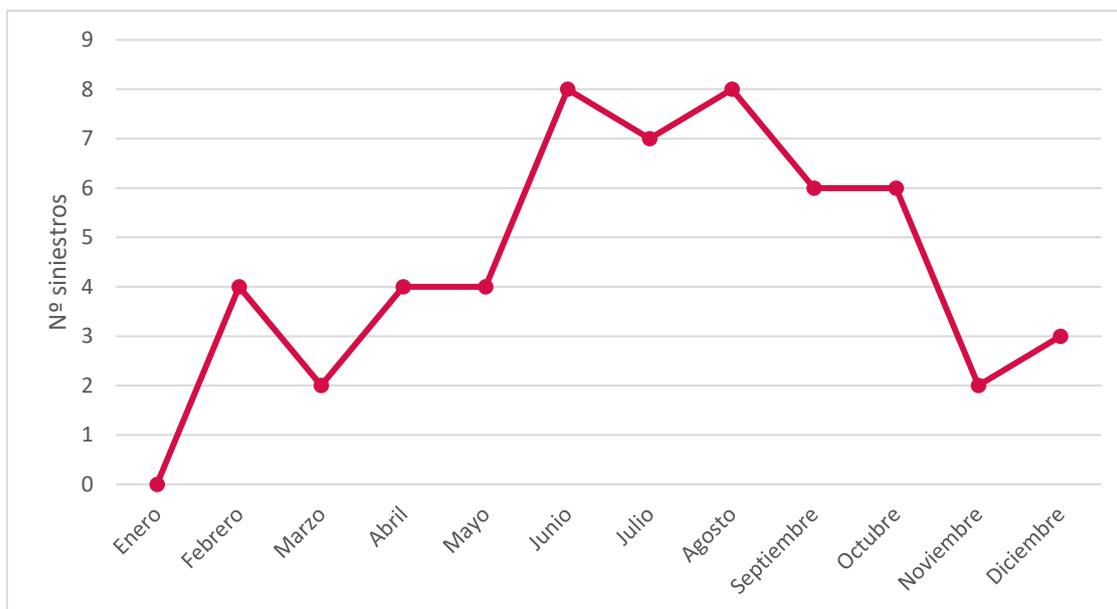
Hasta el momento, se han producido en el parque eólico San Agustín un total de 54 registros de mortandad entre la avifauna. Los meses con un mayor número de registros hasta el momento son junio y agosto, con un total de ocho siniestros detectados en cada uno. Por el contrario, en el mes de enero nunca se han registrado siniestros. Entre los ejemplares localizados, no se encuentra ninguna especie de interés conservacionista de acuerdo con el Catálogo Español de Especies Amenazadas.

Figura 3. Distribución temporal de los siniestros de avifauna.

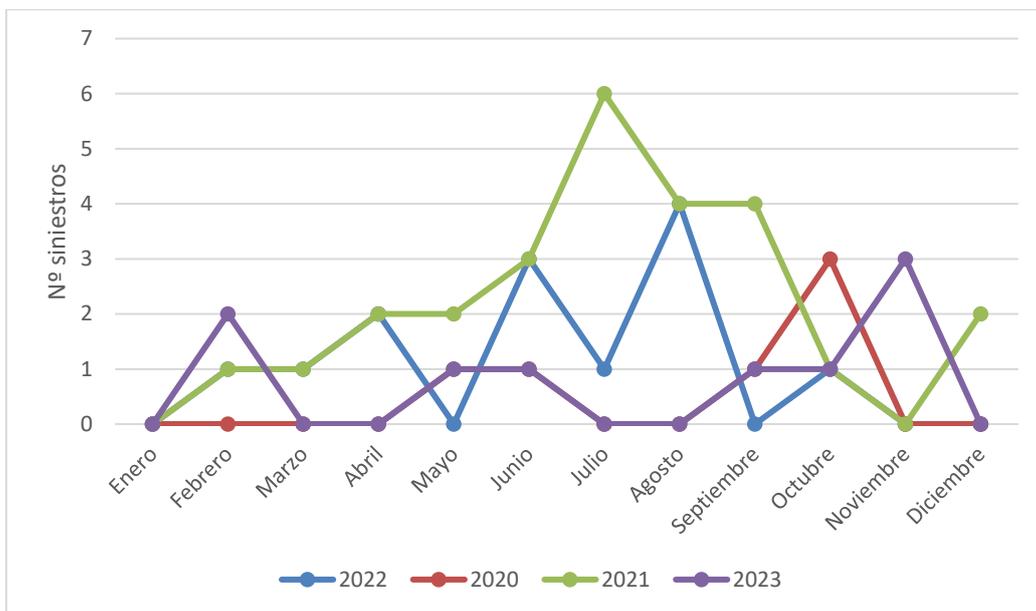
Realizando un desglose de estos datos por años, se pueden observar diferencias en el patrón de distribución de los siniestros. Durante el año 2020, la mayor mortalidad se dio durante el mes de octubre, siendo en términos generales bastante bajo. En el año 2021 la mortalidad fue superior, teniendo en este caso su máximo durante el mes de julio con 6 siniestros. Para el año 2022, los datos de los tres cuatrimestres muestran oscilaciones a lo largo del verano, siendo agosto el mes con más siniestros con un total de 4. Para 2023, se observa una reducción en la mortandad en comparación con años anteriores, siendo noviembre con 3 colisiones el mes que más siniestros registró.

Figura 4. Distribución anual de los siniestros de avifauna.

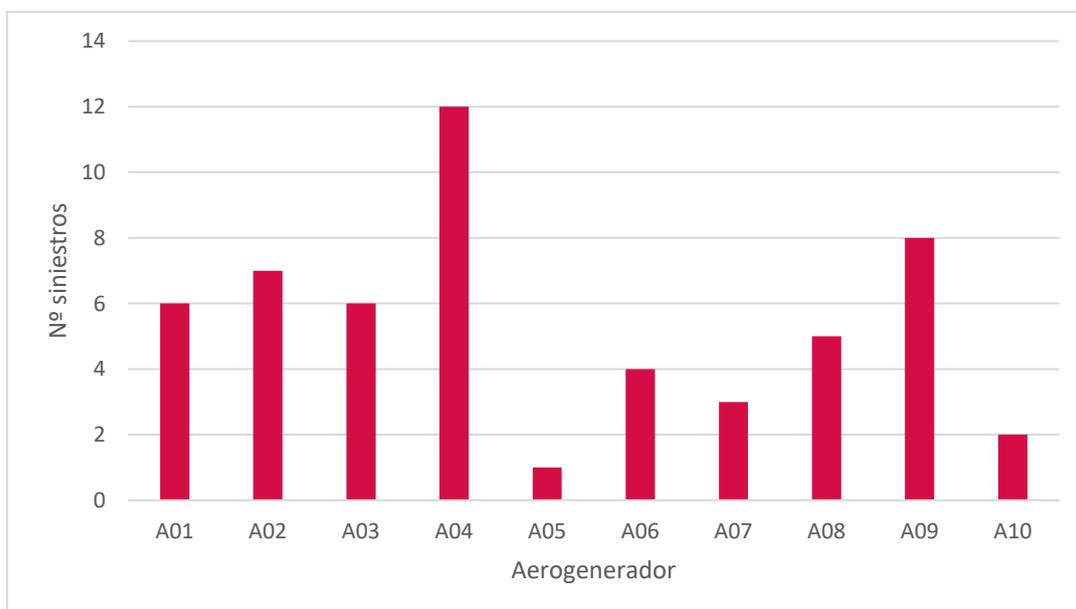
Desde el inicio del PVA hasta la actualidad, se ha registrado algún siniestro en todos los aerogeneradores tal y como puede observarse en la Figura 5, donde se representa la distribución espacial de los mismos. El aerogenerador A04 es el que cuenta con un mayor número de colisiones, habiéndose registrado hasta el momento doce siniestros.

Figura 5. Distribución espacial de la siniestralidad.

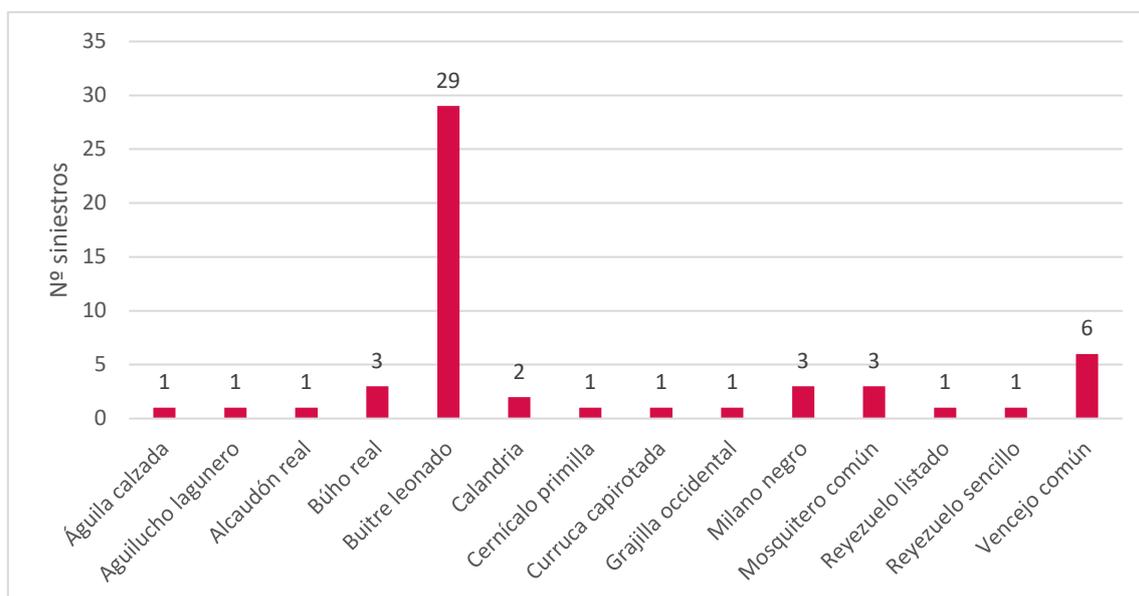
La especie que cuenta con un mayor número de colisiones dentro del parque eólico San Agustín es el buitre leonado, habiéndose detectado hasta el momento un total de 29 ejemplares desde la puesta en funcionamiento del parque.

Figura 6. Colisiones por especie.

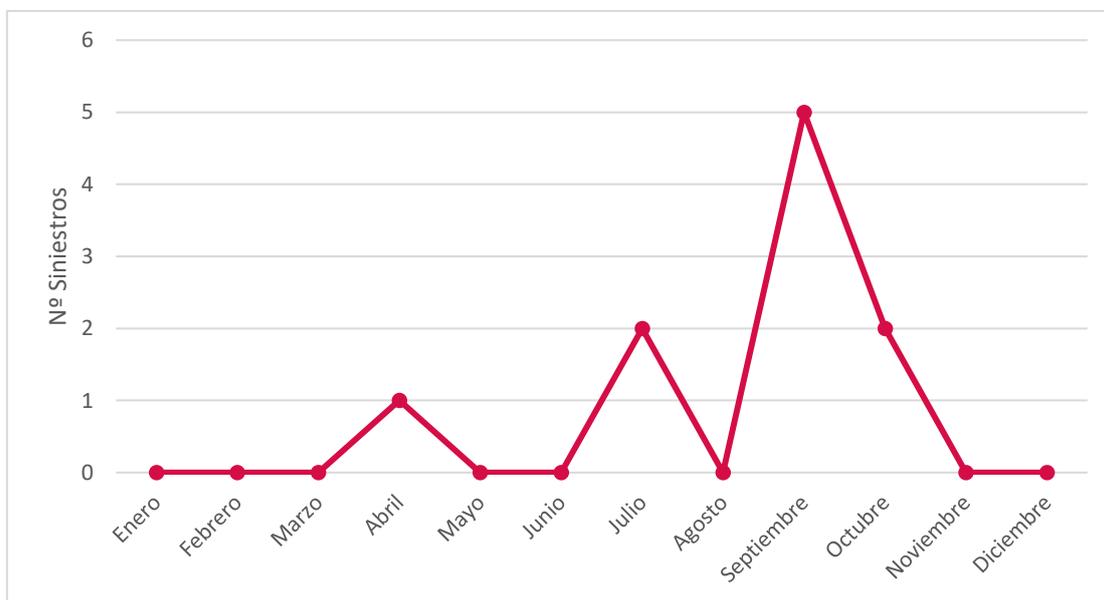
La distribución temporal de los siniestros a lo largo del año muestra un siniestro durante el mes de abril, localizándose el resto de siniestros durante los meses de verano-otoño, con un pico en septiembre.

Figura 7. Distribución anual de los siniestros de avifauna.

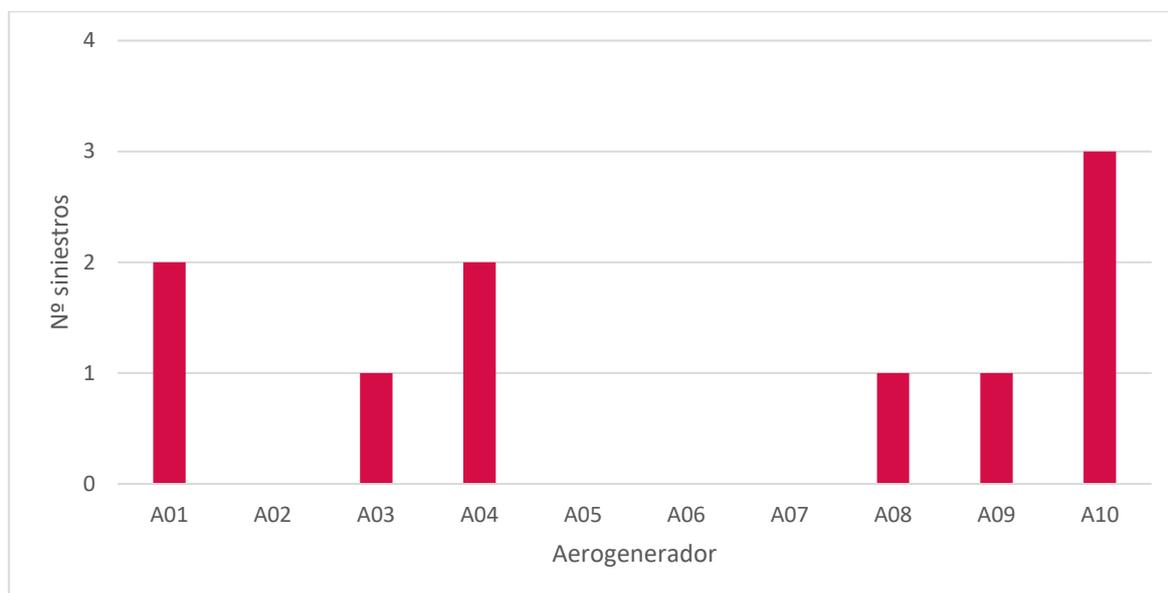
Desde el inicio del PVA hasta la actualidad, se han registrado siniestros en cinco de los aerogeneradores, presentándose en la Figura 8 la distribución espacial de los mismos. Como se puede observar, el número máximo de colisiones por aerogenerador es de tres, habiéndose dado en el aerogenerador A10.

Figura 8. Distribución espacial de la siniestralidad.

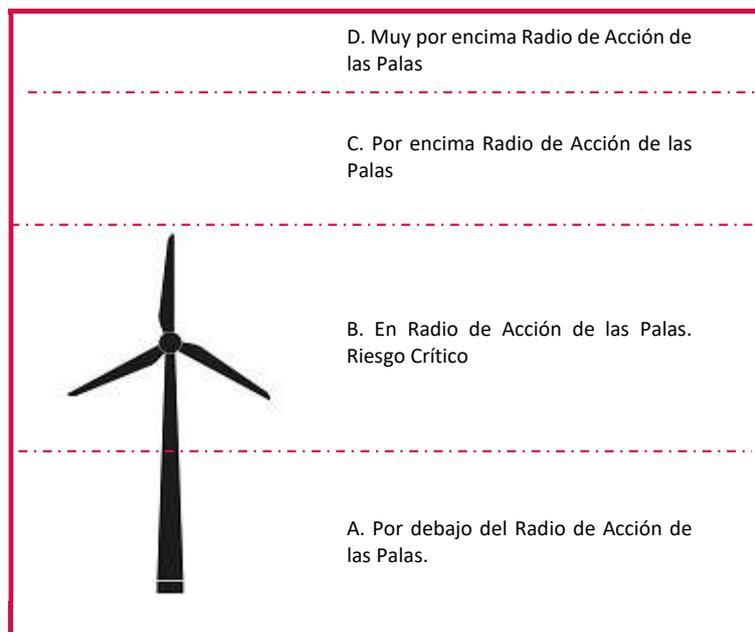
En este análisis se describe la altura de vuelo respecto a los aerogeneradores. Por lo tanto, se describen tres tipos de vuelo: A. Por debajo del radio de acción de las aspas del aerogenerador; B. A la altura de acción de las palas del aerogenerador; C. Por encima de la altura de acción de las palas del aerogenerador; D. Muy por encima de la altura de acción de las palas del aerogenerador.

Figura 9. Categorías de altura recogidas en el estudio.

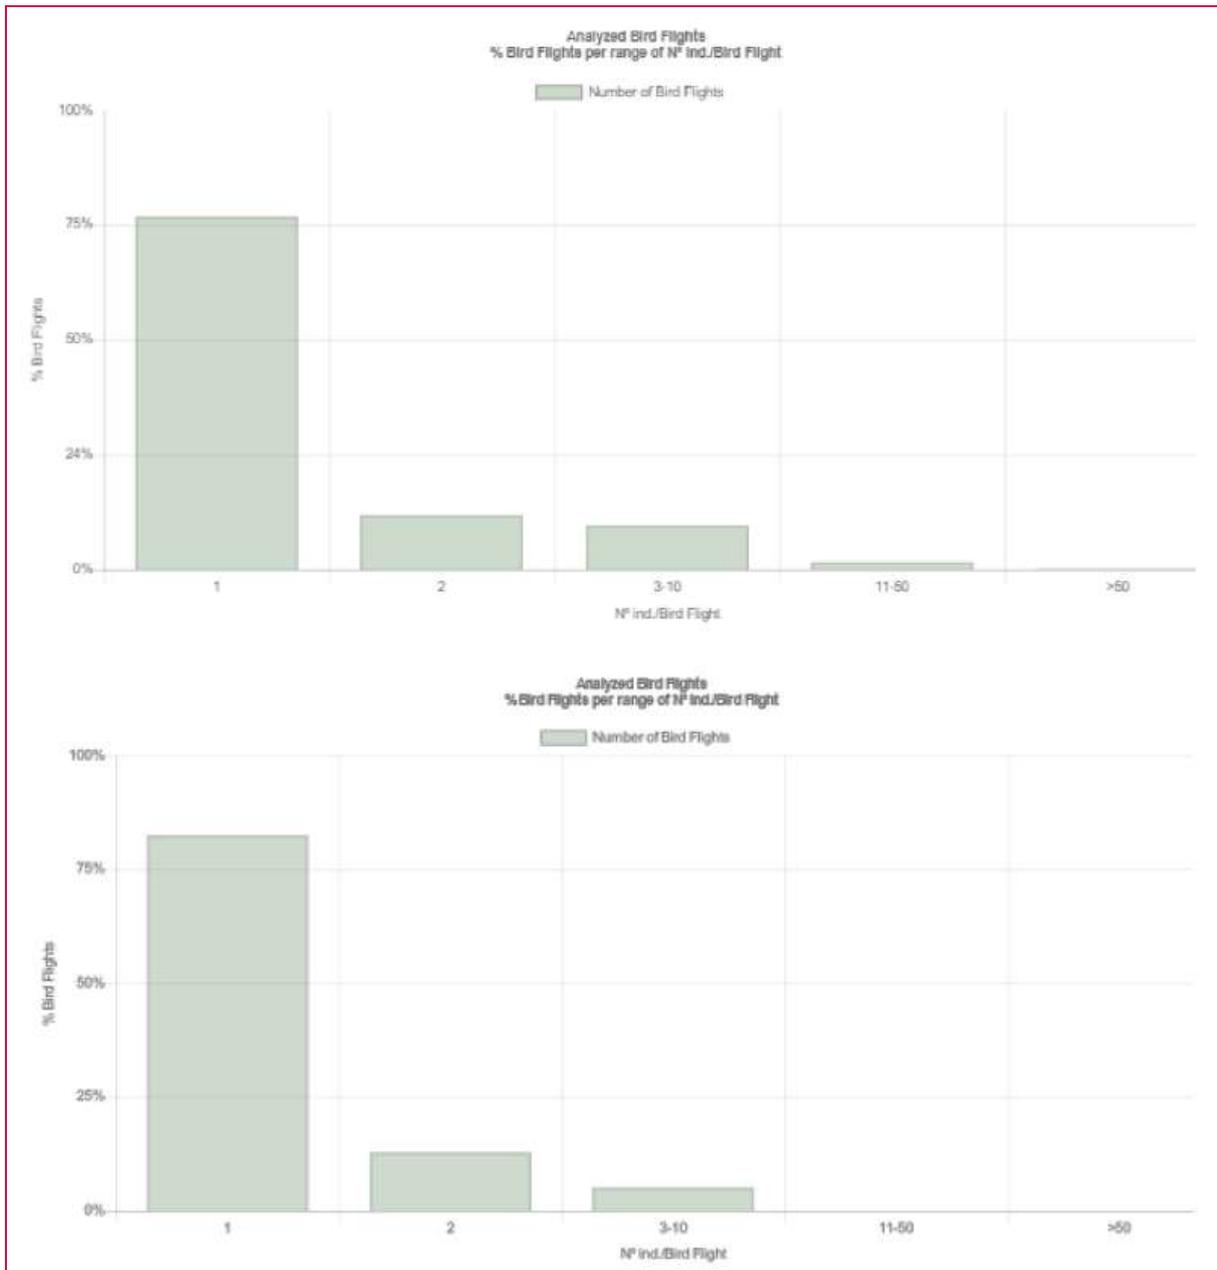
En cuanto al número de aves en cada vuelo detectado, como se puede observar en las siguientes gráficas (Figura 10), en la mayoría de los vuelos se avista únicamente un ave (entorno al 75% de los mismos).

Figura 10. Análisis de vuelo: número de contactos por número de individuos en cada contacto. Aerogenerador A01 y A10.

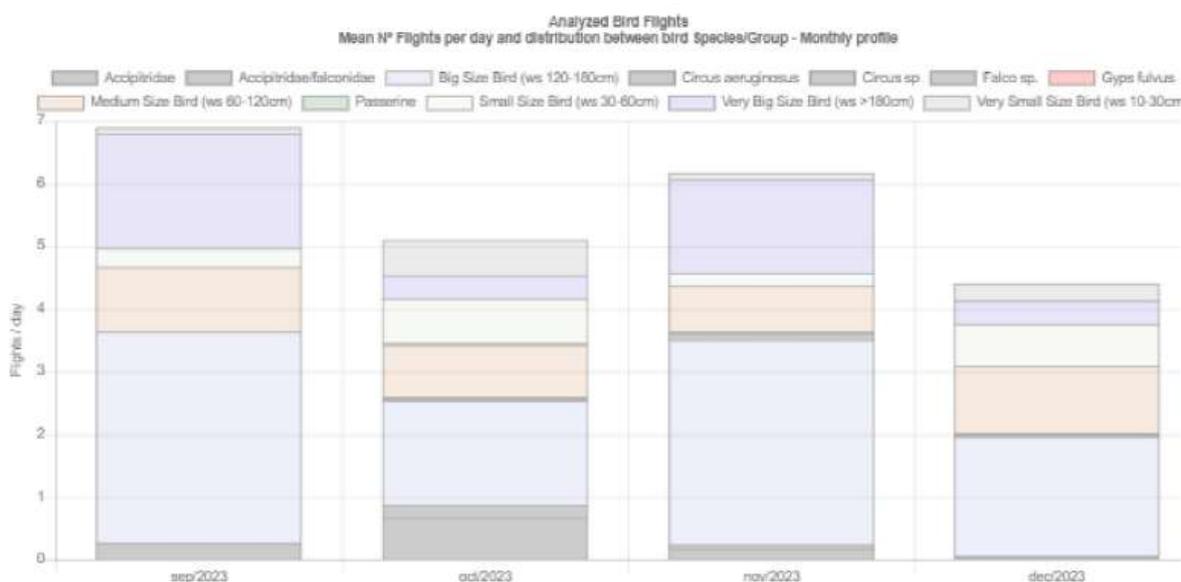
Figura 11. Número de contactos por especie/grupo en el aerogenerador A01.

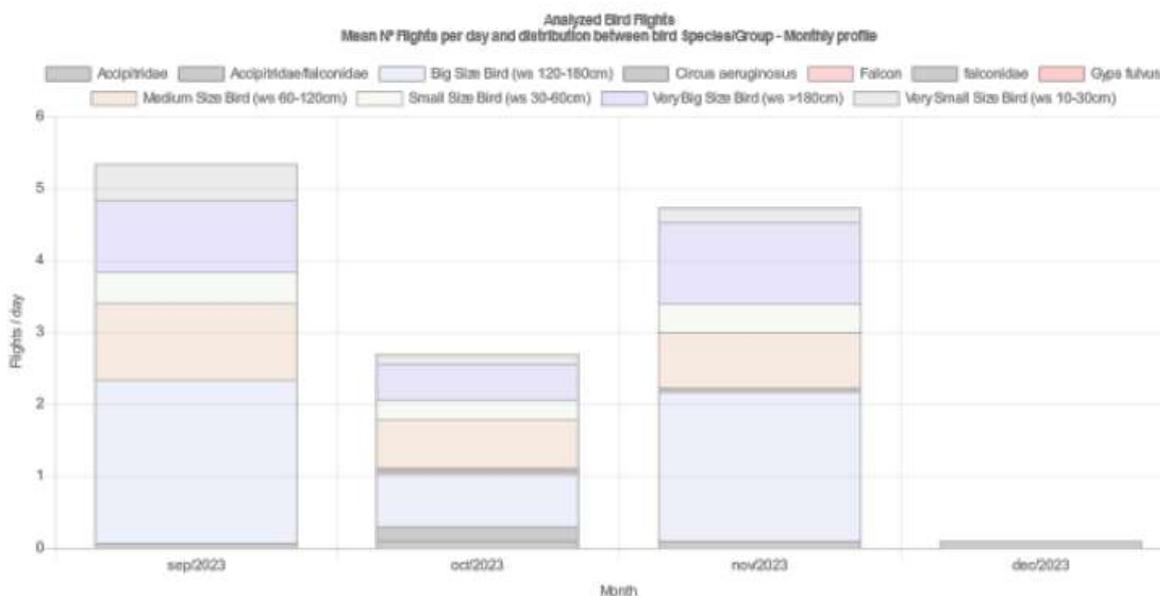
Figura 12. Número de contactos por especie/grupo en el aerogenerador A10.

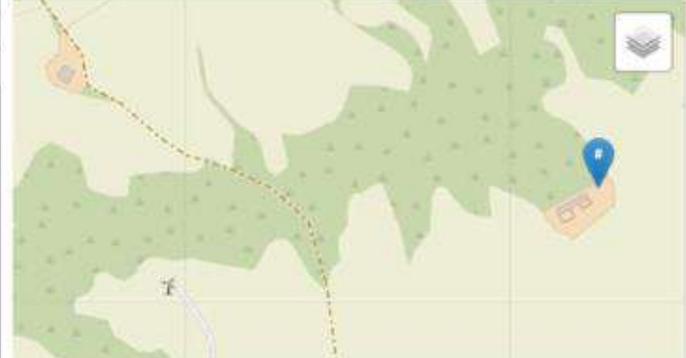
- Nivel sonoro punto de medición 4:

dd° mm.mmm' 41 ° 19.232 ' N 0 ° 35.177 ' W ok		dd° mm' ss.s" 41 ° 19 ' 13.9 " N 0 ° 35 ' 10.6 " W ok		<b>Punto 4</b>		
W3C/Browser -> Geolocation		WP32		41°19'13.9N 0°35'10.6W		
my position		<< < 32 > >>		Viento:	0.9 m/s

Fecha:	28/12/2023	
				<b>Ld</b>	<b>Le</b>	<b>Ln</b>
				<b>29.6</b>	<b>28.5</b>	<b>29.4</b>
				dB(A)		
				Condiciones de medición:		
				<ul style="list-style-type: none"> <li>• LAT 1min</li> <li>• 6 mediciones por toma</li> <li>• Media ponderada de mediciones válidas (+- 3dB sobre valor medio)</li> </ul>

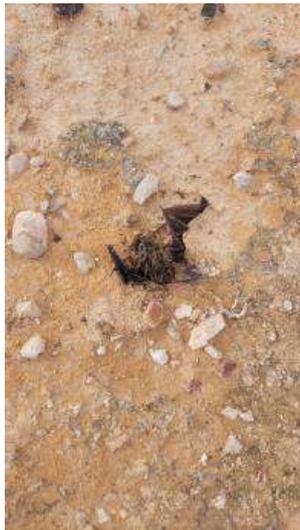
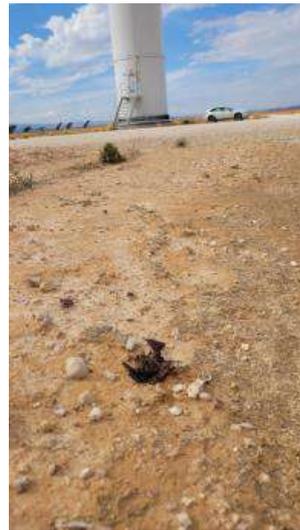
ESPECIE: Murciélago enano ( <i>Pipistrellus pipistrellus</i> )		
NIVEL DE PROTECCIÓN: Listado especies en régimen de protección especial (Listada)		
FECHA: 12/09/2023	HORA: 12:12	EDAD/SEXO: JOVEN/ Indeterminado
CAUSA PROBABLE DE LA MUERTE:	PRESENCIA DE MARCAS O ANILLAS	RECOGIDA POR LA ADMINISTRACIÓN: Se lleva al arcón de la SET tras avisar al APN correspondiente
CHOQUE <input checked="" type="checkbox"/>	SÍ <input type="checkbox"/>	
ELECTROCUCIÓN <input type="checkbox"/>	NO <input checked="" type="checkbox"/>

OBSERVACIONES: Se localiza a 45 m al N del aerogenerador/apoyo A-01.

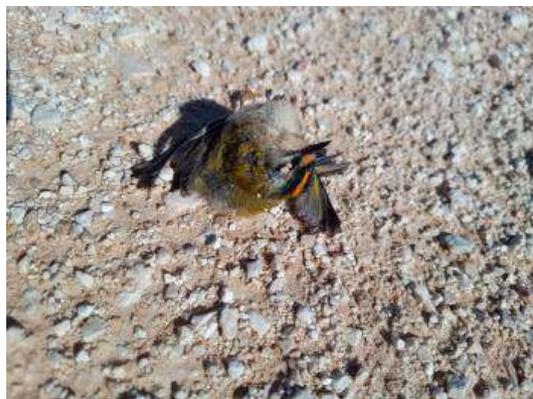
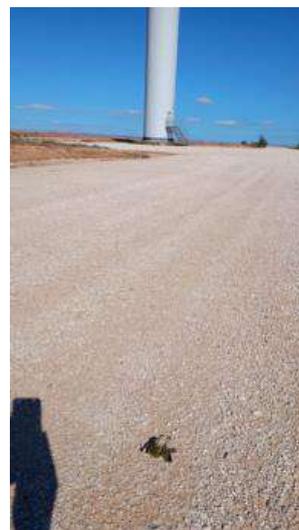
ESPECIE: Reyzeuelo listado ( <i>Regulus ignicapilla</i> )		
NIVEL DE PROTECCIÓN: Listado especies en régimen de protección especial (Listada)		
FECHA: 19/09/23	HORA: 11:24	EDAD/SEXO: DESCONOCIDO/ Indeterminado
CAUSA PROBABLE DE LA MUERTE:	PRESENCIA DE MARCAS O ANILLAS	RECOGIDA POR LA ADMINISTRACIÓN: Se lleva al arcón de la SET tras avisar al APN correspondiente
CHOQUE <input checked="" type="checkbox"/>	SÍ <input type="checkbox"/>	
ELECTROCUCIÓN <input type="checkbox"/>	NO <input checked="" type="checkbox"/>

OBSERVACIONES: Se localiza a 45 m al SW del aerogenerador/apoyo A-09.

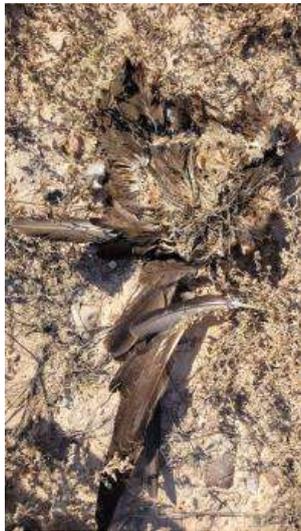
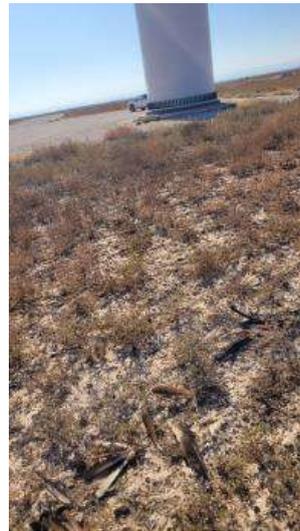
ESPECIE: Aguilucho lagunero ( <i>Circus aeruginosus</i> )		
NIVEL DE PROTECCIÓN: Listado en "Listado de especies en régimen de protección especial"		
FECHA: 10/10/23	HORA: 12:10	EDAD/SEXO: DESCONOCIDO/ Indeterminado
CAUSA PROBABLE DE LA MUERTE:	PRESENCIA DE MARCAS O ANILLAS	RECOGIDA POR LA ADMINISTRACIÓN: Se lleva al arcón de la SET tras avisar al APN correspondiente
CHOQUE <input checked="" type="checkbox"/>	SÍ <input type="checkbox"/>	
ELECTROCUCIÓN <input type="checkbox"/>	NO <input checked="" type="checkbox"/>

OBSERVACIONES: Se localiza a 35 m al E del aerogenerador/apoyo A-04.

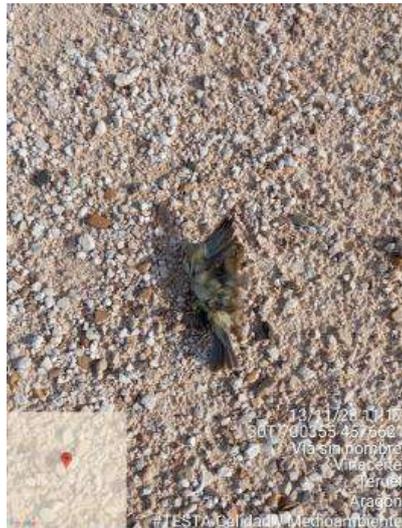
ESPECIE: Mosquitero común ( <i>Phylloscopus collybita</i> )		
NIVEL DE PROTECCIÓN: Listado en "Listado de especies en régimen de protección especial"		
FECHA: 13/11/23	HORA: 11:17	EDAD/SEXO: ADULTO/ Indeterminado
CAUSA PROBABLE DE LA MUERTE:	PRESENCIA DE MARCAS O ANILLAS	RECOGIDA POR LA ADMINISTRACIÓN: Se lleva al arcón de la SET tras avisar al APN correspondiente
CHOQUE <input checked="" type="checkbox"/>	SÍ <input type="checkbox"/>	
ELECTROCUCIÓN <input type="checkbox"/>	NO <input checked="" type="checkbox"/>

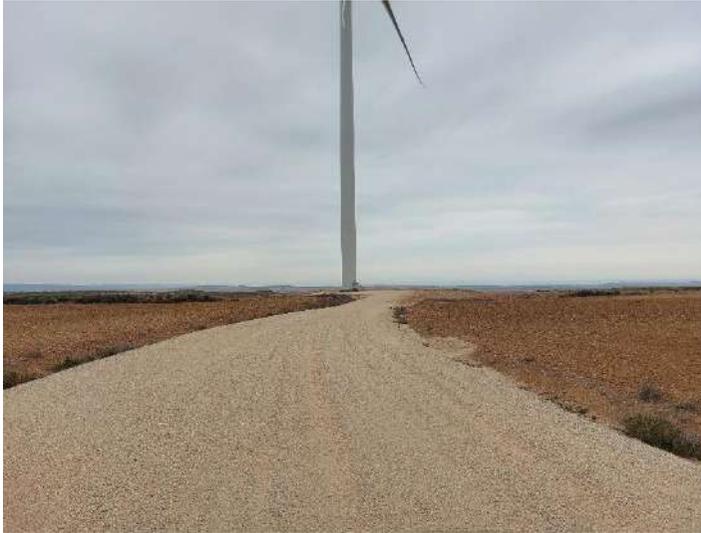
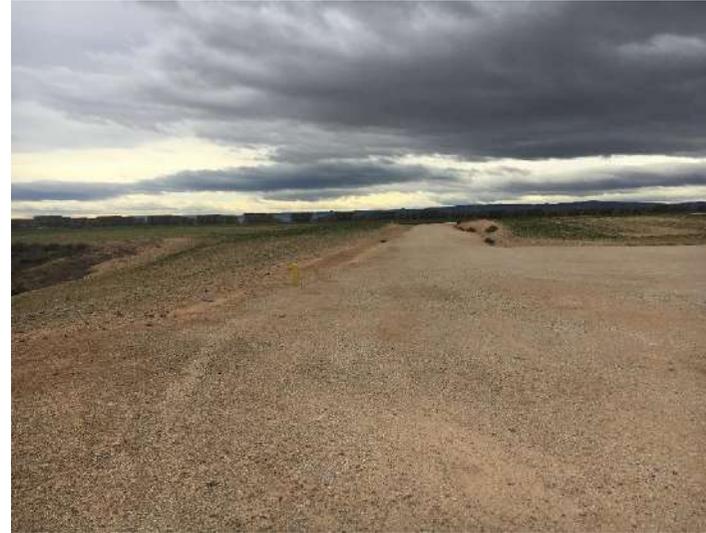
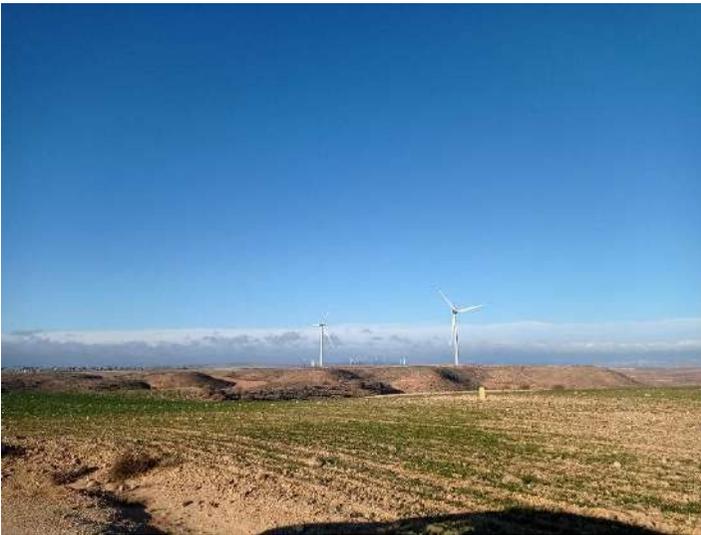
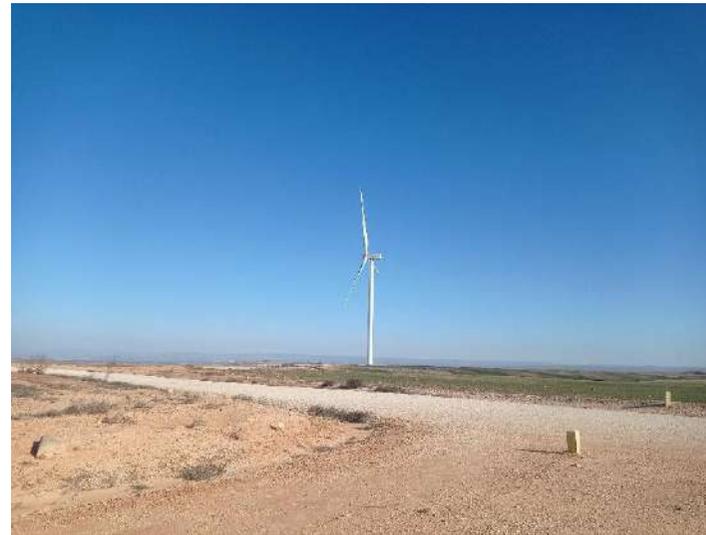
Fotos 1 a 4: Estado de los caminos y viales

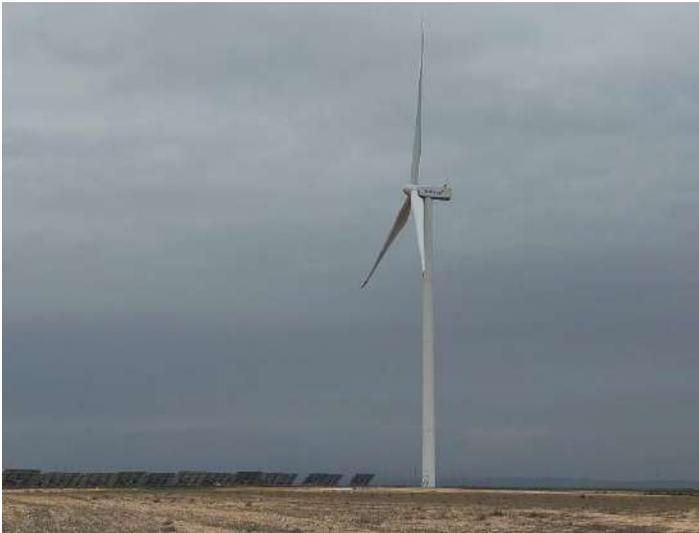
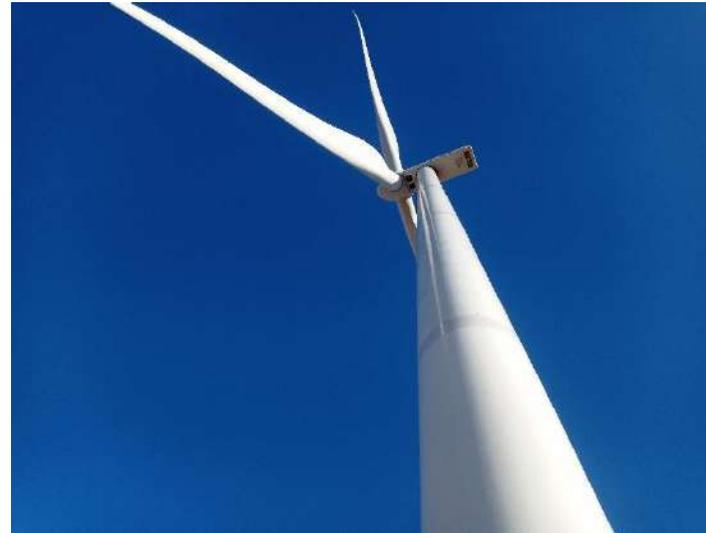
Fotos 7 y 8: Aerogeneradores con palas pintadas (medidas de innovación).

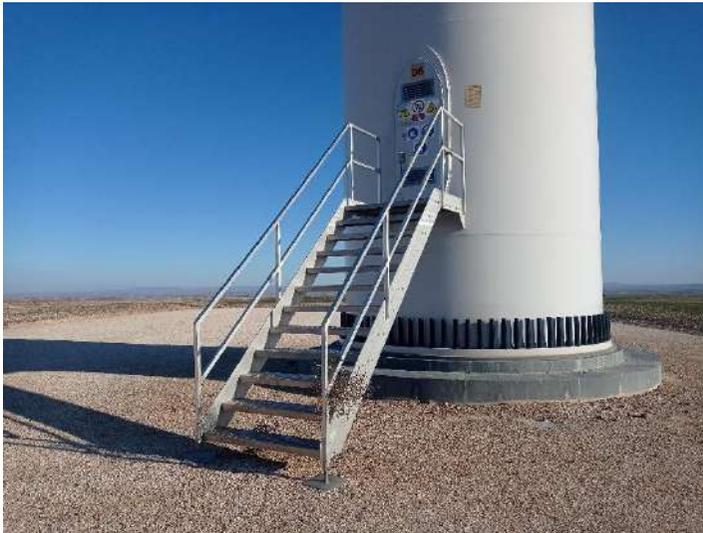
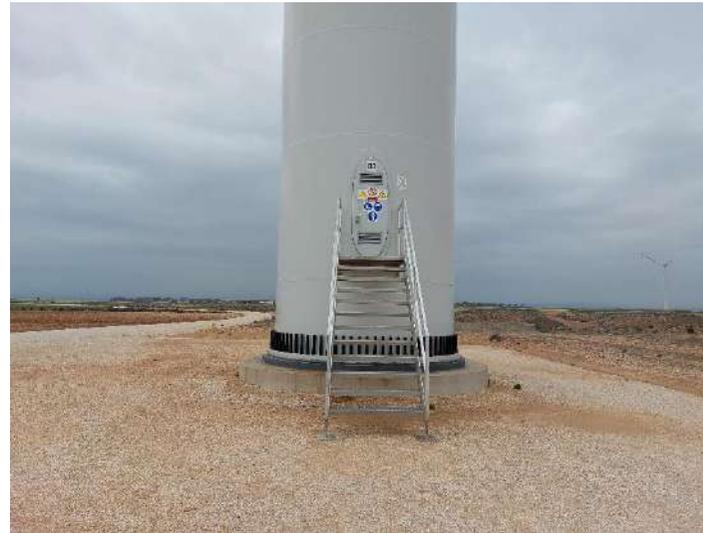
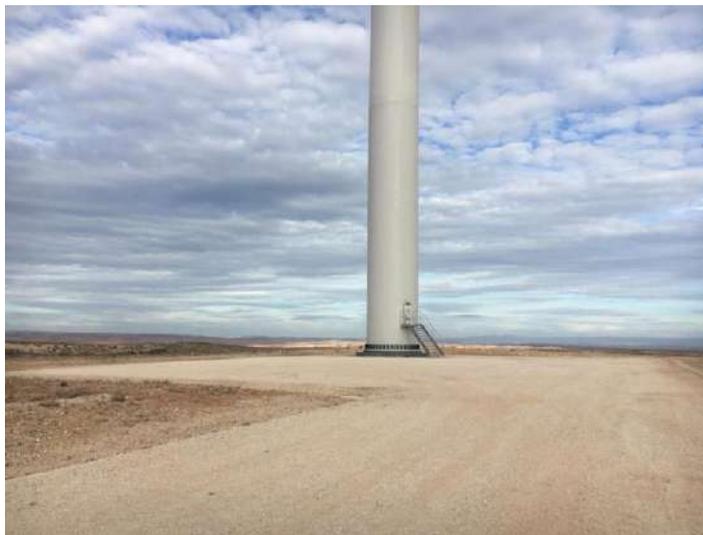
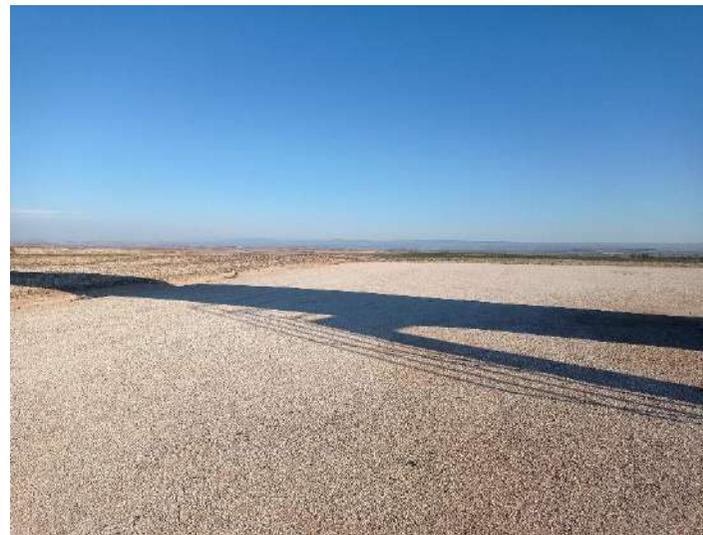
Fotos 9 a 12: Base de los aerogeneradores y señalización de los mismos.

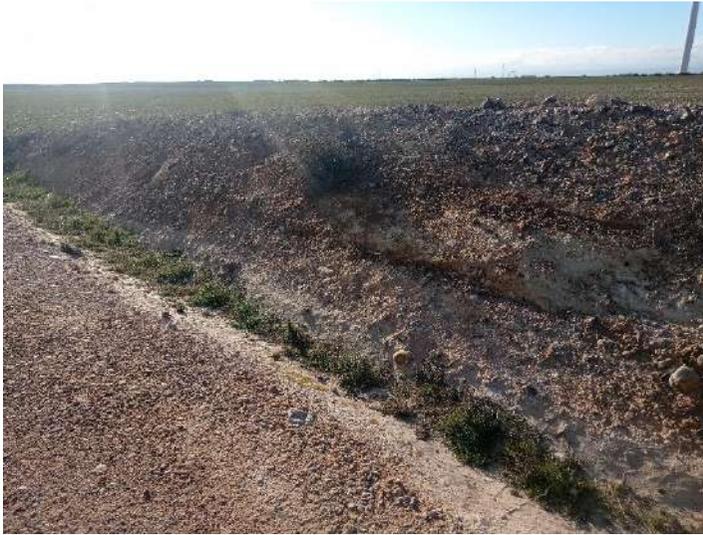
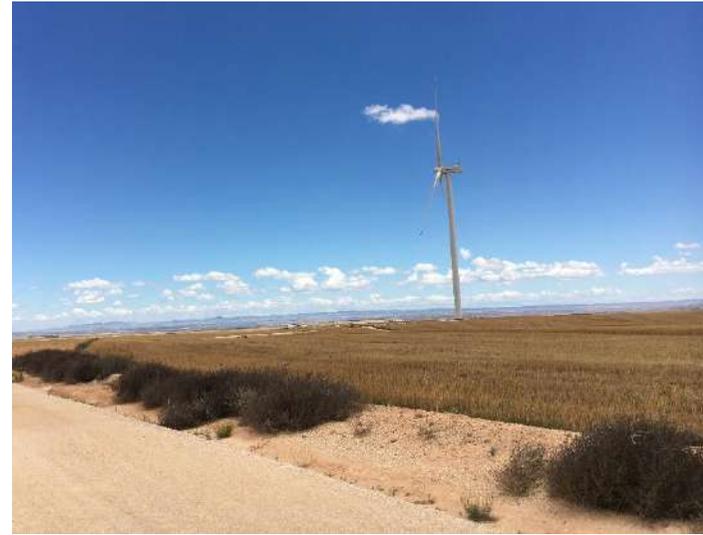
Fotos 16 y 17: Cunetas

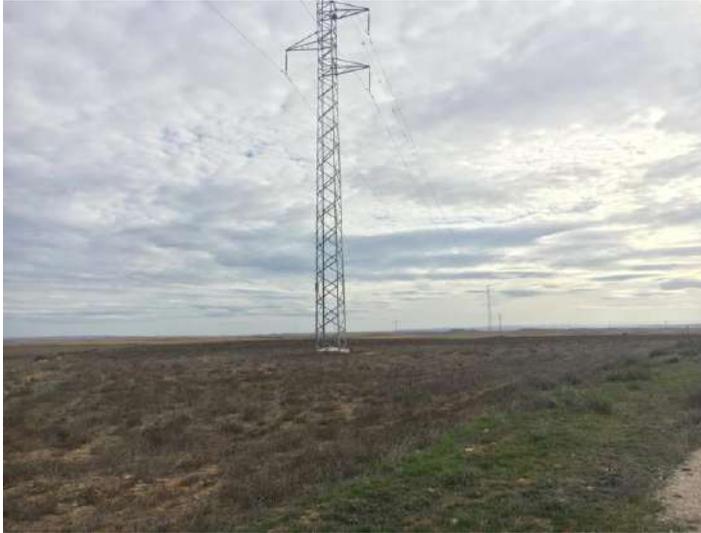
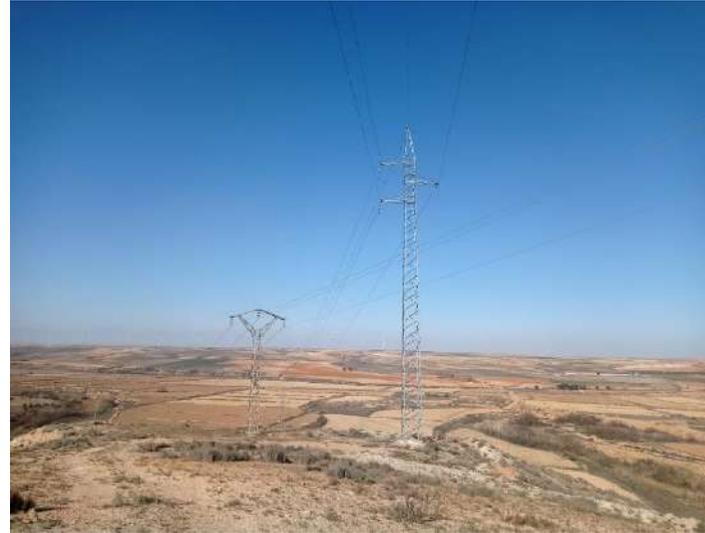
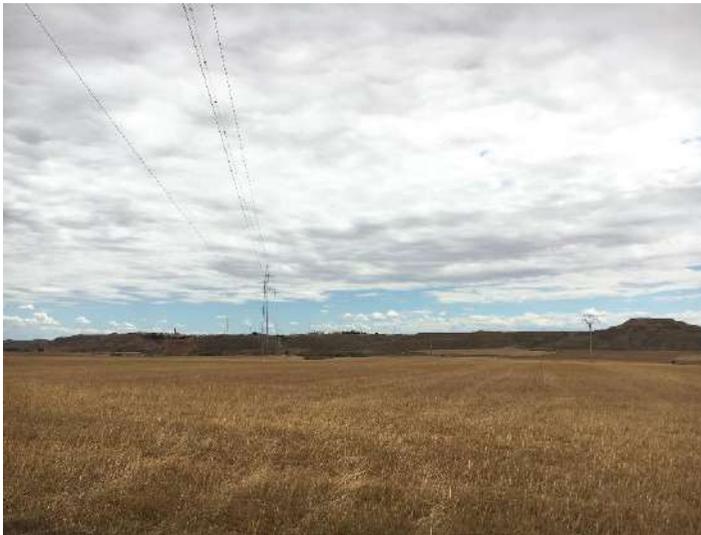
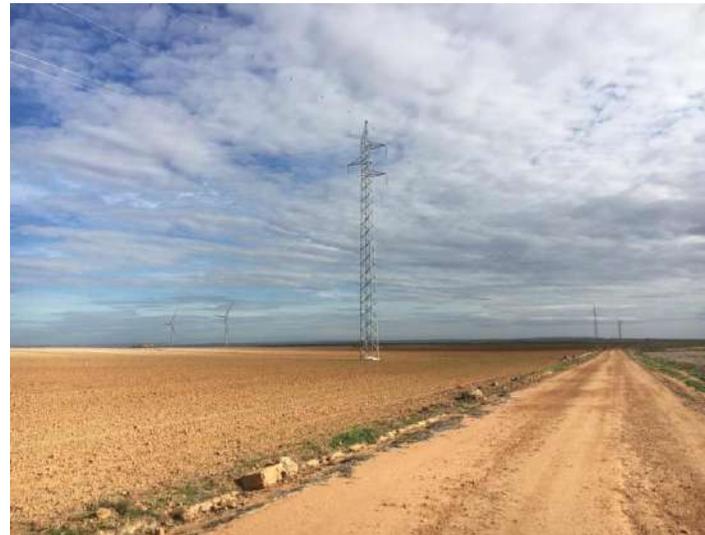
Se ha realizado una verificación del cumplimiento de esta medida mediante chequeo visual en cada visita. El estado de los dispositivos es correcto, no advirtiéndose ninguna deficiencia ni en el estado ni en la separación entre los mismos.

Fotos 18 a 21: Línea de evacuación con dispositivos salvapájaros

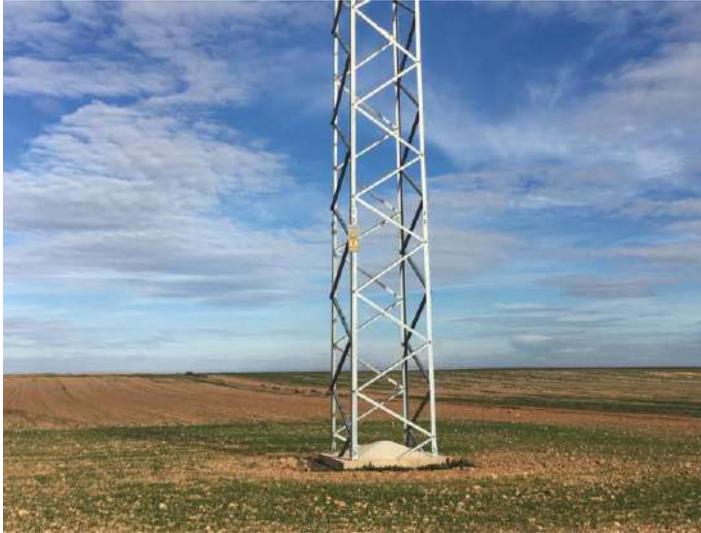
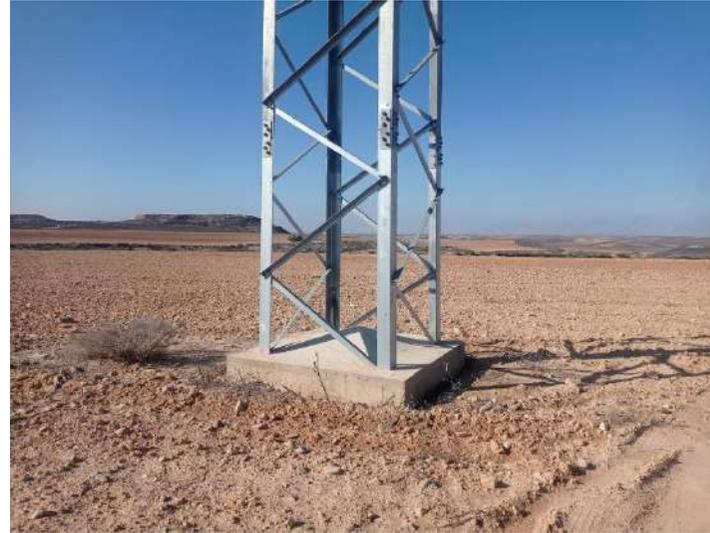
Fotos 22 y 23: Base de apoyo y señalización.

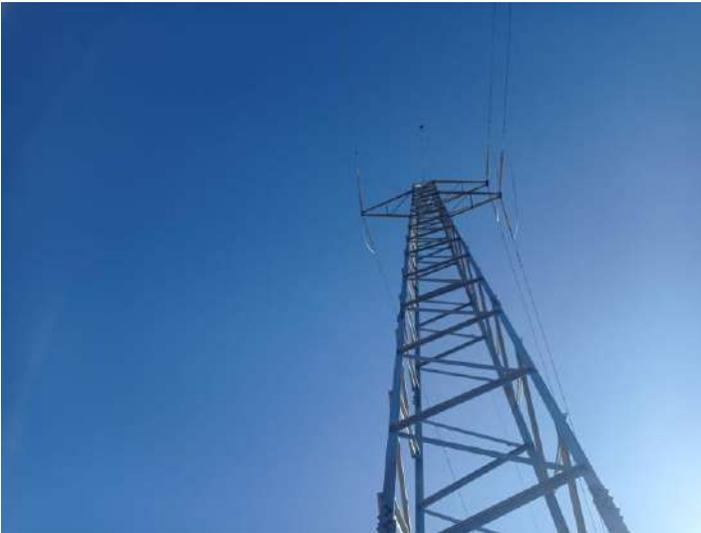
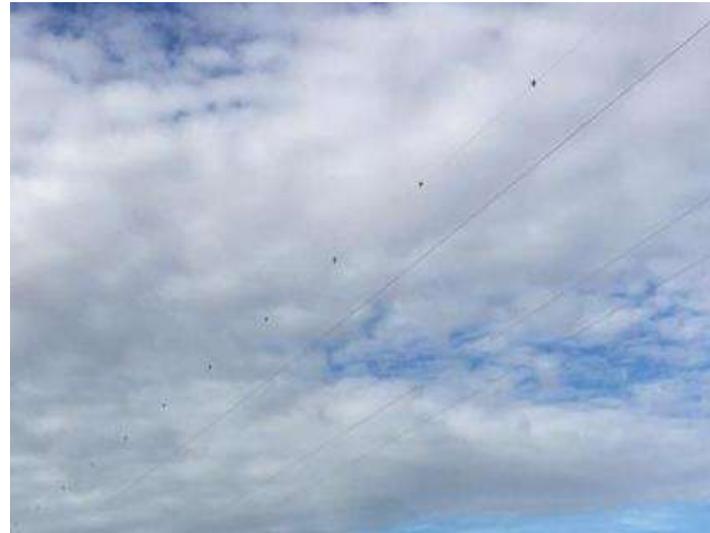
Fotos 24 y 25: Detalle de los dispositivos salvapájaros
