INFORME VIGILANCIA AMBIENTAL

Nombre Instalación	PE SAN AGUSTÍN Y LAT
Provincia/s ubicación instalación	ZARAGOZA Y TERUEL
Titular	NATURGY RENOVABLES S.L.
CIF del titular	B-84160423
Empresa de Vigilancia	TESTA CALIDAD Y MEDIOAMBIENTE S.L.
Tipo de EIA	ORDINARIA
Informe de FASE de	EXPLOTACIÓN
Periodicidad del informe según DIA	CUATRIMESTRAL
Año de seguimiento	AÑO 6
Nº Informe y año de seguimiento	INFORME Nº 1 DEL AÑO 6
Período que recoge el informe	ENERO – ABRIL 2025

Este informe de seguimiento del Programa de Vigilancia Ambiental del Parque Eólico "San Agustín" y su línea de evacuación, correspondiendo a la etapa de funcionamiento.

El presente informe se corresponde con el **primer informe cuatrimestral del año 2025, periodo de enero-abril**.

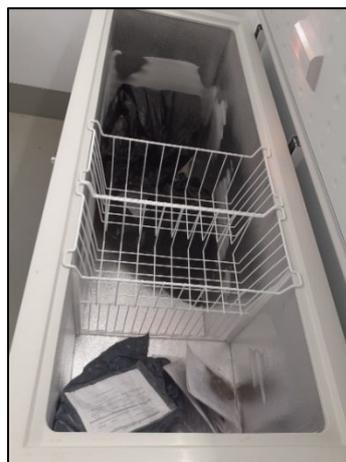
Fotografía 1. Arcón congelador del parque eólico

Por otro lado, y siguiendo el protocolo del INAGA para la recogida de cadáveres localizados durante las jornadas de vigilancia ambiental en los parques eólicos, se instaló un arcón congelador para almacenar todos aquellos siniestros que no hayan podido ser retirados por el APN o usados en los factores de corrección.

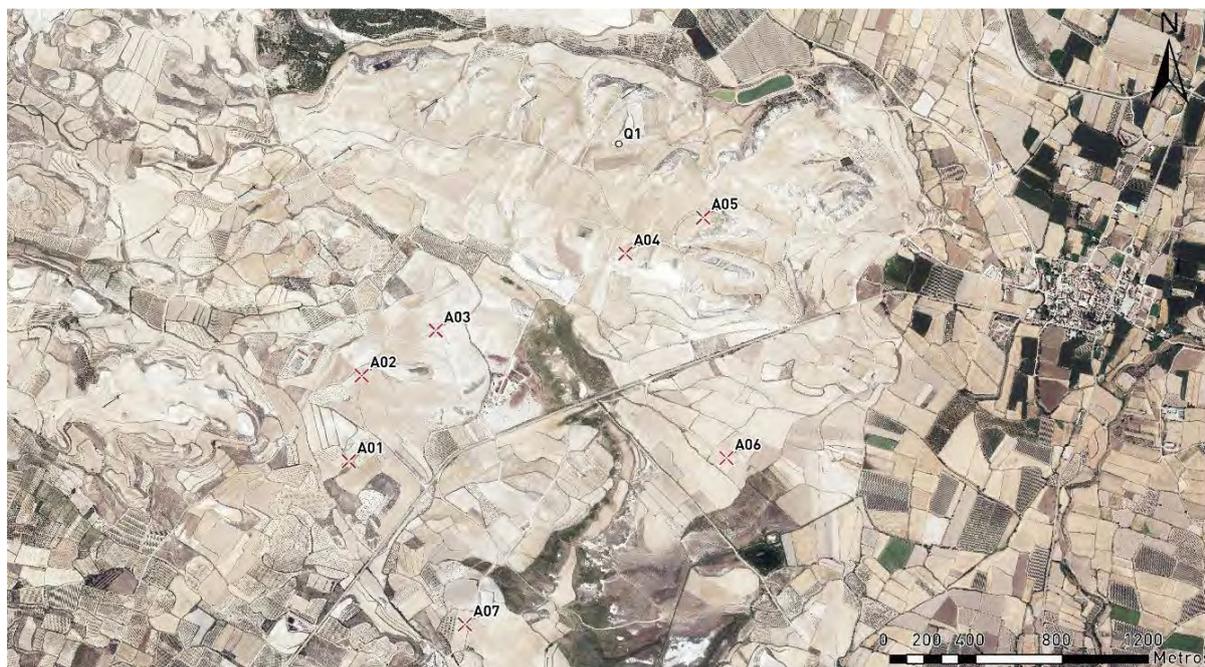
Ilustración 1. Ubicación estación grabación quirópteros

PUNTO DE GRABACIÓN	UTM x	UTM y
Q1	626481	4637683

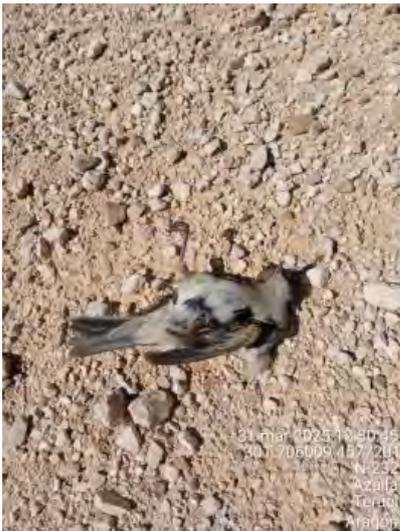
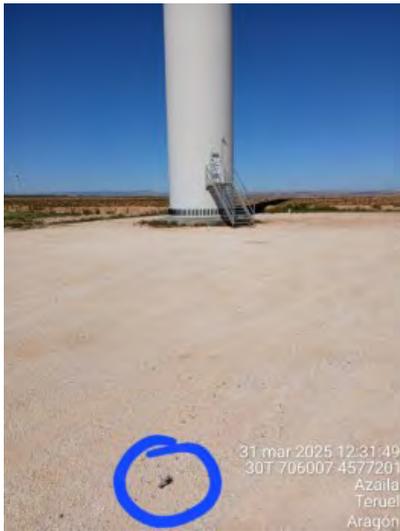
COLISIONES					
DATOS DE LA ESPECIE COLISIONADA					
ESPECIE	Curruca capirotada (<i>Sylvia atricapilla</i>)				
NIVEL DE PROTECCIÓN	Listado en "Listado de especies en régimen de protección especial"				
FECHA	7/4/25	HORA	12:33	EDAD/SEXO	DESCONOCIDO/ Hembra
CAUSA DE LA MUERTE: Probable colisión con aerogenerador	PRESENCIA DE MARCAS O ANILLAS	No	RECOGIDA POR LA ADMINISTRACIÓN	Se notifica al APN correspondiente	
FOTOGRAFÍAS

OBSERVACIONES	Se localiza a 22 m al SE del aerogenerador/apoyo A-09.				
DATOS DE LA INSTALACIÓN					
EXISTENCIA DE MEDIDAS DE PROTECCIÓN	DESCRIPCIÓN DE LAS MEDIDAS (SI PROCEDE)		REVISIÓN DE TODA LA INSTALACIÓN	SI <input checked="" type="checkbox"/>	NO <input type="checkbox"/>
No					
UBICACIÓN					
COORDENADAS COLISIÓN (INDICAR SISTEMA DE COORDENADAS)	X:	706009	Y:	4577201	H U S O 30
NÚMERO DEL AEROGENERADOR/APOYO O MÁS PRÓXIMO	A-09		AEROGENERADORES EN FUNCIONAMIENTO	Sí

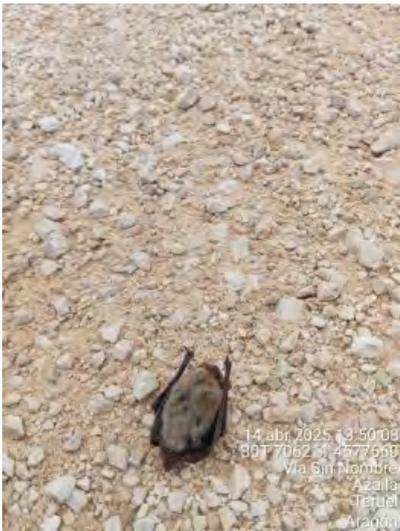
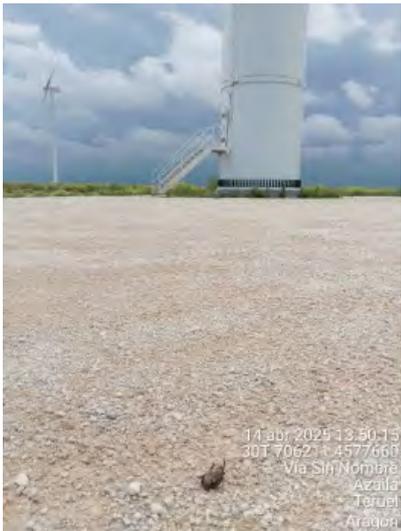
COLISIONES					
DATOS DE LA ESPECIE COLISIONADA					
ESPECIE	Murciélago enano (<i>Pipistrellus pipistrellus</i>)				
NIVEL DE PROTECCIÓN					
FECHA	14/4/25	HORA	13:50	EDAD/SEXO	DESCONOCIDO/ Indeterminado
CAUSA DE LA MUERTE: Probable colisión con aerogenerador	PRESENCIA DE MARCAS O ANILLAS	No	RECOGIDA POR LA ADMINISTRACIÓN	Se lleva al arcón de la SET tras avisar al APN correspondiente	
FOTOGRAFÍAS

OBSERVACIONES	Se localiza a 25 m al NW del aerogenerador/apoyo A-10.				
DATOS DE LA INSTALACIÓN					
EXISTENCIA DE MEDIDAS DE PROTECCIÓN	DESCRIPCIÓN DE LAS MEDIDAS (SI PROCEDE)	Palas pintadas y dispositivo DT-Bird con sistema de disuasión		REVISIÓN DE TODA LA INSTALACIÓN	SI <input checked="" type="checkbox"/> NO <input type="checkbox"/>
Sí					
UBICACIÓN					
COORDENADAS COLISIÓN (INDICAR SISTEMA DE COORDENADAS)	X:	706211	Y:	4577660	H U S O 30
NÚMERO DEL AEROGENERADOR/APOYO O MÁS PRÓXIMO	A-10		AEROGENERADORES EN FUNCIONAMIENTO	SÍ

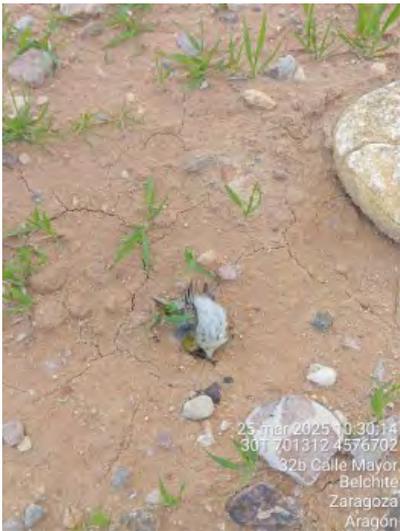
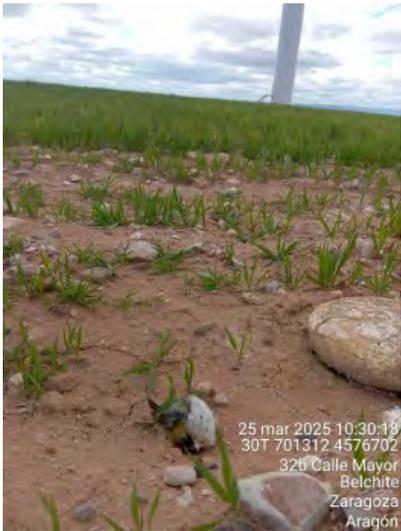
COLISIONES						
DATOS DE LA ESPECIE COLISIONADA						
ESPECIE	Reyezuelo listado (<i>Regulus ignicapilla</i>)					
NIVEL DE PROTECCIÓN	Listado en "Listado de especies en régimen de protección especial"					
FECHA	25/3/25	HORA	10:30	EDAD/SEXO	ADULTO/ Indeterminado	
CAUSA DE LA MUERTE: Probable colisión con aerogenerador	PRESENCIA DE MARCAS O ANILLAS	No	RECOGIDA POR LA ADMINISTRACIÓN	Se lleva al arcón de la SET tras avisar al APN correspondiente		
FOTOGRAFÍAS

OBSERVACIONES	Se localiza a 70 m al SE del aerogenerador/apoyo A-03.					
DATOS DE LA INSTALACIÓN						
EXISTENCIA DE MEDIDAS DE PROTECCIÓN	DESCRIPCIÓN DE LAS MEDIDAS (SI PROCEDE)		REVISIÓN DE TODA LA INSTALACIÓN	SI	<input checked="" type="checkbox"/>	
No				NO	<input type="checkbox"/>	
UBICACIÓN						
COORDENADAS COLISIÓN (INDICAR SISTEMA DE COORDENADAS)	X:	701312	Y:	4576702	H U S O	30
NÚMERO DEL AEROGENERADOR/APOYO O MÁS PRÓXIMO	A-03		AEROGENERADORES EN FUNCIONAMIENTO	Sí

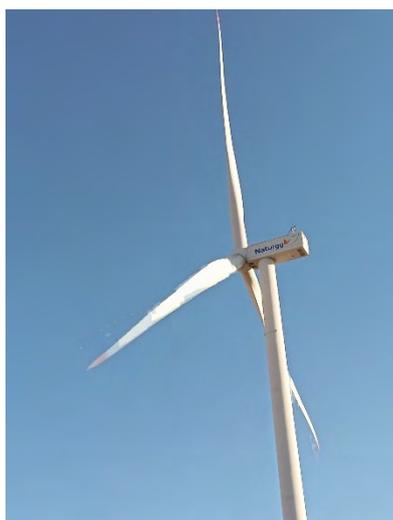
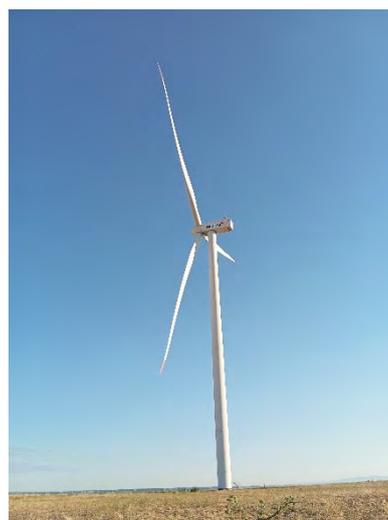
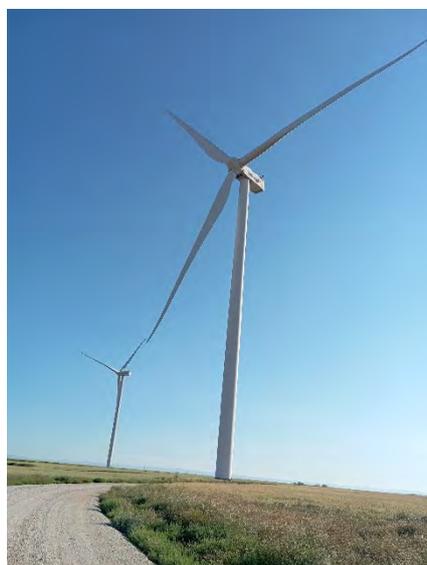
Fotografías 2 a 4. Estado aerogeneradores

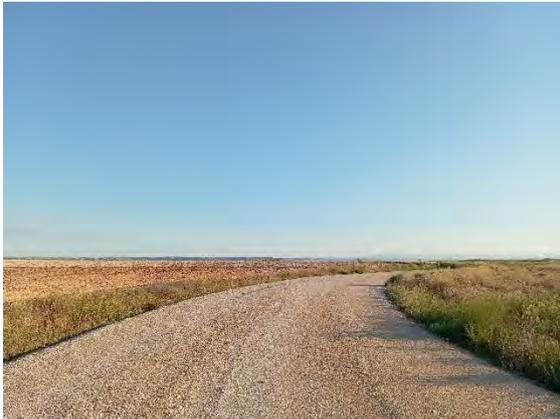
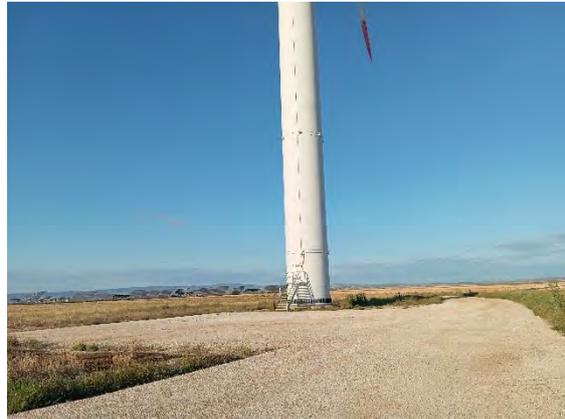
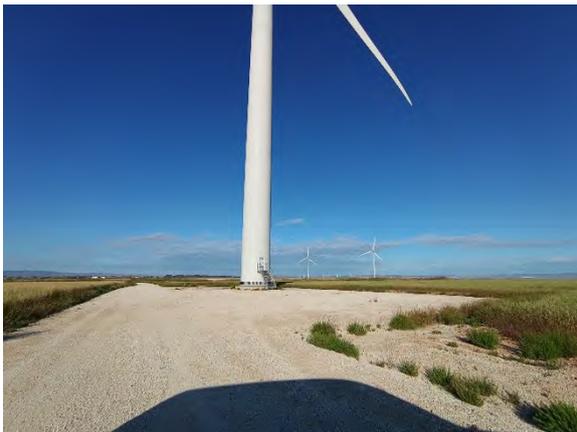
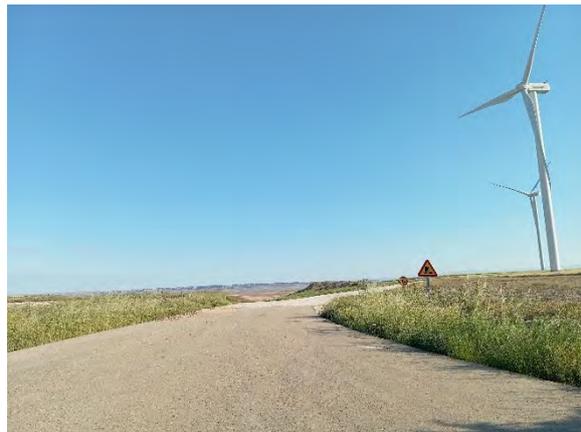
Fotografías 7 y 10. Estado viales

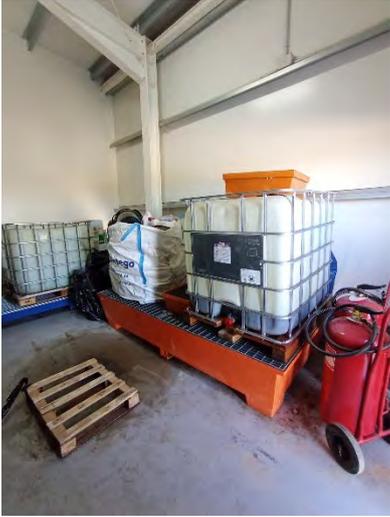
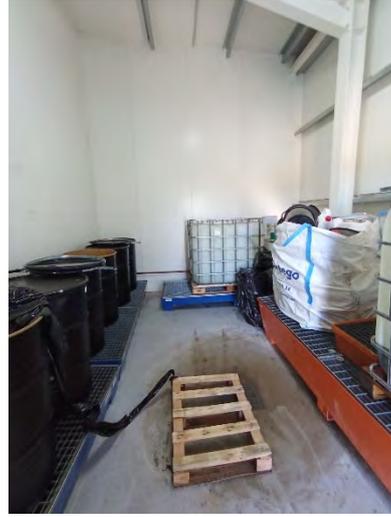
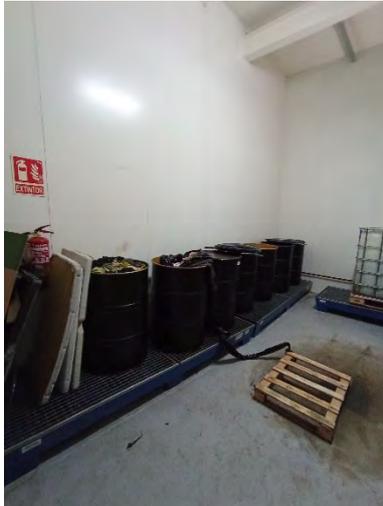
Fotografías 11 y 13. Estado punto limpio

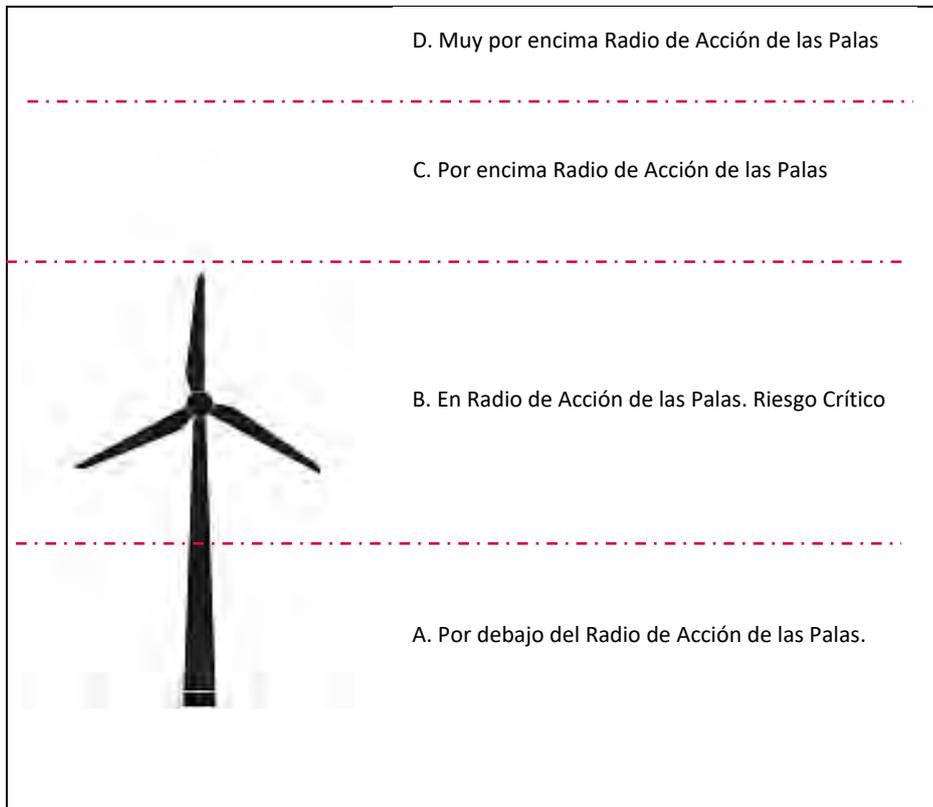
Figura 1. Categorías de altura recogidas en el estudio

En este análisis se describe la altura de vuelo respecto a los aerogeneradores. Por lo tanto, se describen tres tipos de vuelo: A. Por debajo del radio de acción de las aspas del aerogenerador; B. A la altura de acción de las palas del aerogenerador; C. Por encima de la altura de acción de las palas del aerogenerador; D. Muy por encima de la altura de acción de las palas del aerogenerador.

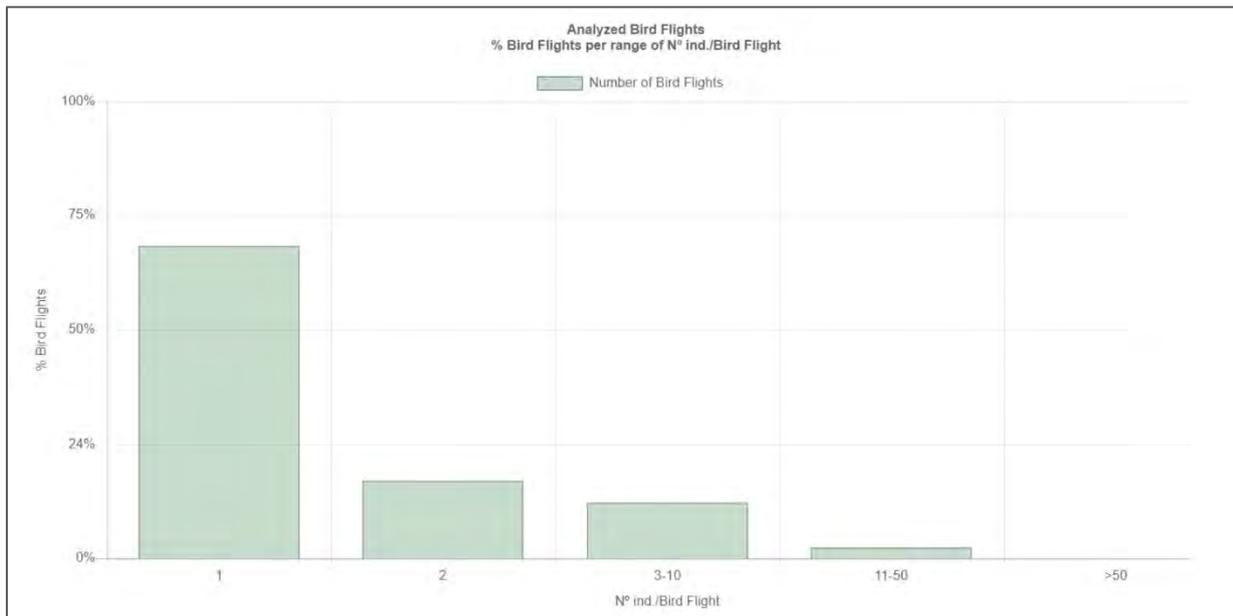
Figura 2. N° de aves en cada vuelo detectado A01

En cuanto al número de aves en cada vuelo detectado, como se puede observar en la siguiente gráfica:

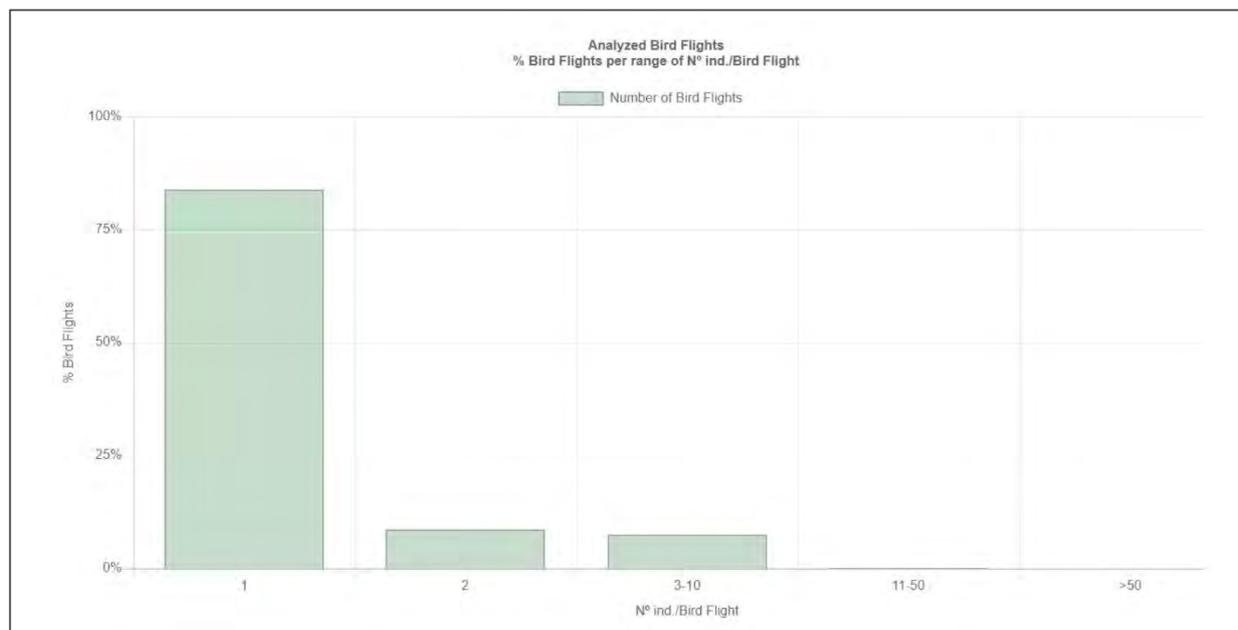
Figura 3. Nº de aves en cada vuelo detectado A10

En las grabaciones analizadas para el aerogenerador A-10, se han detectado **776 vuelos de aves**, siendo el número total de **ejemplares avistados** en los mismos de **1103**. De este modo, la tasa de aves registradas para dicho aerogenerador en el presente cuatrimestre es de **11,61 aves/día**.

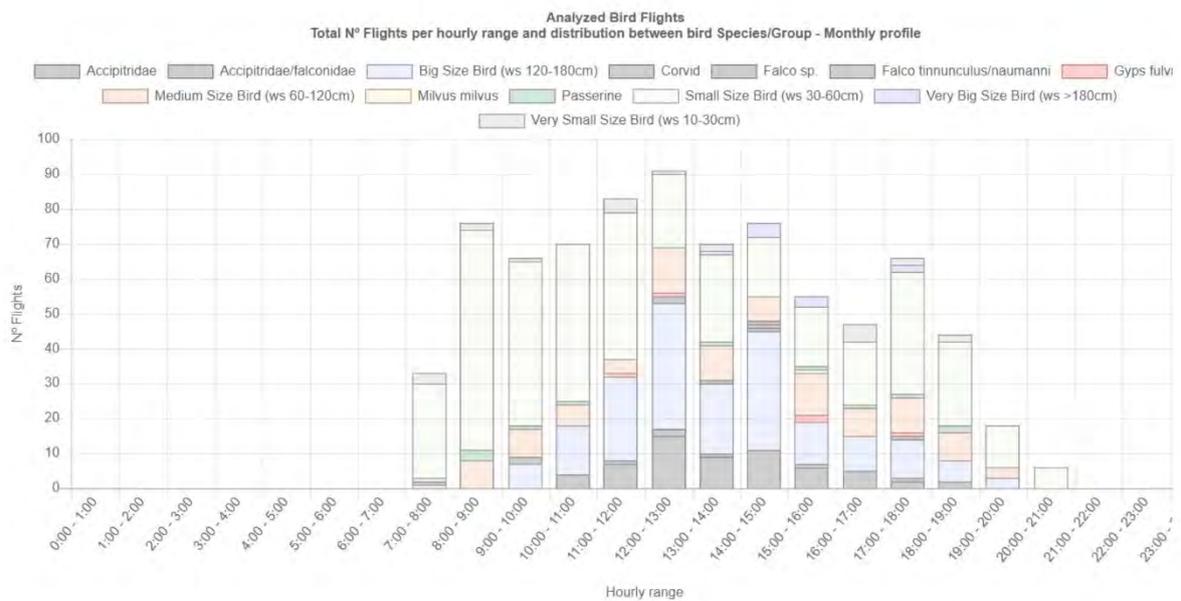
Figura 4. Especies identificadas en A-01

Para el periodo analizado, se representan a continuación las identificaciones realizadas en los aerogeneradores A01 y A10:
