# TESTA

<b>Nombre de la instalación:</b>	PARQUE EÓLICO SAN ISIDRO I Y LAT SET SAN ISIDRO
<b>Provincia/s ubicación de la instalación:</b>	HUESCA
<b>Nombre del titular:</b>	ARAGONESA DE INFRAESTRUCTURAS ENERGÉTICAS RENOVABLES, S.L.
<b>CIF del titular:</b>	B- 99377665
<b>Nombre de la empresa de vigilancia:</b>	TESTA CALIDAD Y MEDIOAMBIENTE S.L.
<b>Tipo de EIA:</b>	ORDINARIA
<b>Informe de FASE de:</b>	EXPLOTACIÓN
<b>Periodicidad del informe según DIA:</b>	CUATRIMESTRAL
<b>Año de seguimiento nº:</b>	1
<b>Nº de informe y año de seguimiento:</b>	3- 2025
<b>Período que recoge el informe:</b>	FEBRERO 2025 - MAYO 2025

Este documento forma parte del Plan de Vigilancia Ambiental del Parque Eólico San isidro y su línea de evacuación en los términos municipales de *Almudévar y Huesca (Huesca)*, emitida por el Instituto Aragonés de Gestión ambiental, dependiente del Departamento de Agricultura, Ganadería y Medio Ambiente *promovido por Aragonesa de Infraestructuras Energéticas Renovables, S.L. (Expediente INAGA 500201/01A/2021/07683)*.

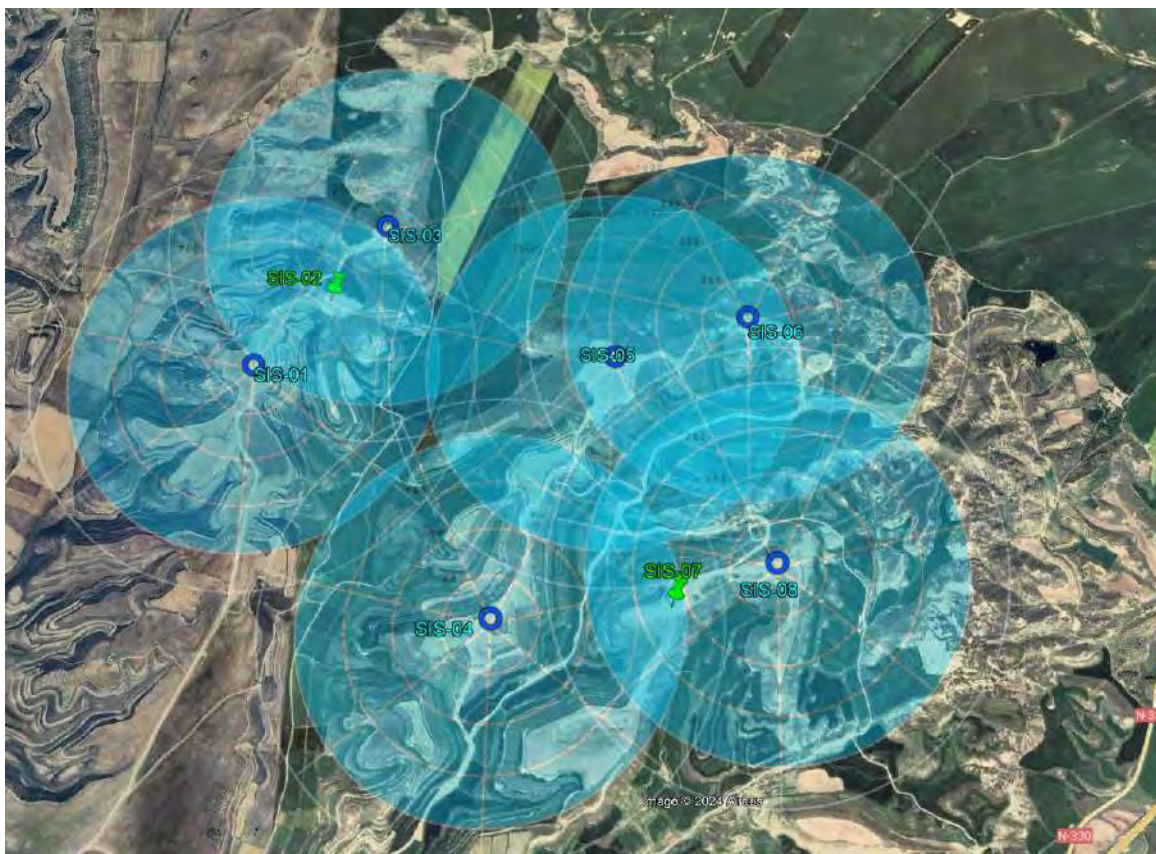
## 2. Localización sistemas 3dobserver

El parque eólico "San Isidro" tiene instalados 6 sistemas anticolidión 3Dobserver **distribuidos de tal forma que protegen la totalidad del parque**. En la siguiente imagen se muestra la localización de cada uno de ellos, así como su área de influencia.

A continuación, se detalla la localización de los sistemas anticolidión instalados y su área de influencia. Cada sistema está representado por las siglas SIS y un círculo de color azul oscuro. Su área de influencia se representa de color azul claro.

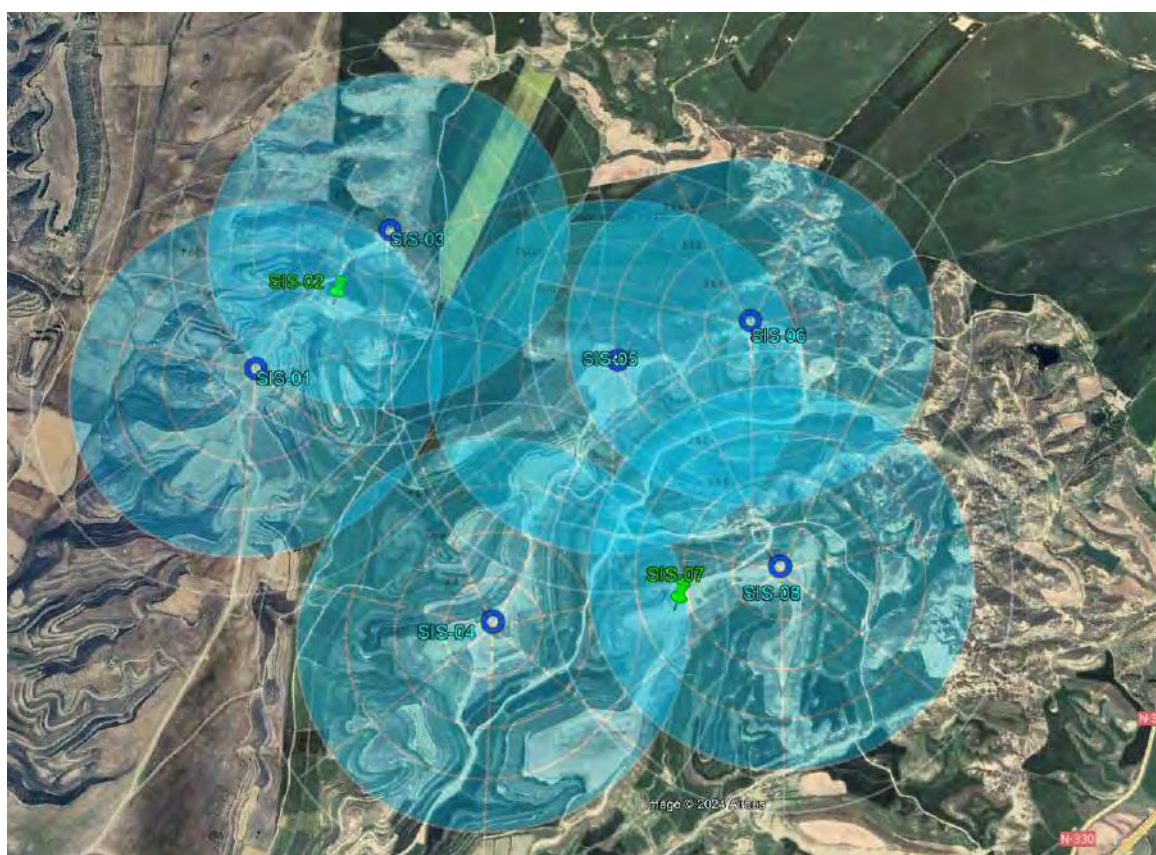
#### 2. Localización sistemas 3dobserver

El parque eólico "San Isidro" tiene instalados 6 sistemas anticolisión 3Dobserver **distribuidos de tal forma que protegen la totalidad del parque**. En la siguiente imagen se muestra la localización de cada uno de ellos, así como su área de influencia.

A continuación, se detalla la localización de los sistemas anticolisión instalados y su área de influencia. Cada sistema está representado por las siglas SIS y un círculo de color azul oscuro. Su área de influencia se representa de color azul claro.

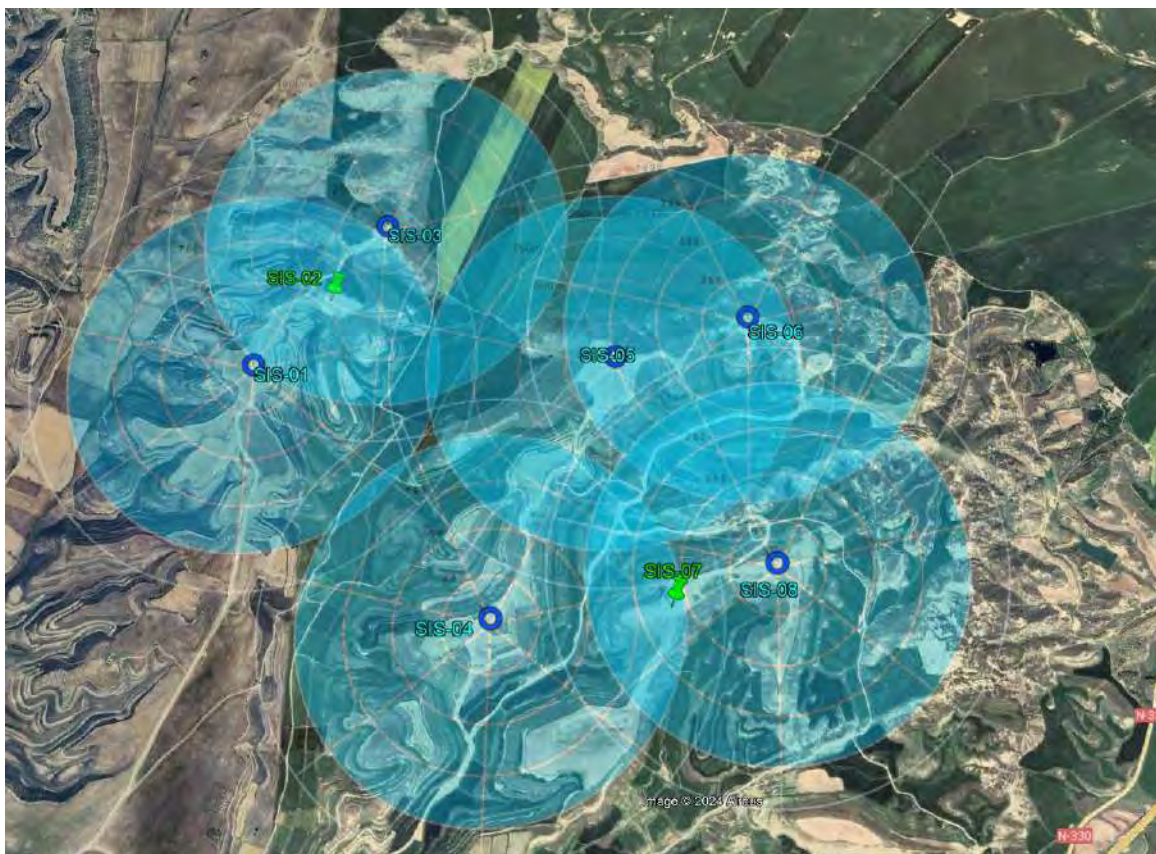
## 2. Localización sistemas 3D Observer

El parque eólico "San Isidro" tiene instalados seis sistemas anticolidión 3D Observer **distribuidos de tal forma que protegen la totalidad del parque**. En la siguiente imagen se muestra la localización de cada uno de ellos, así como su área de influencia.

A continuación, se detalla la localización de los sistemas anticolidión instalados y su área de influencia. Cada sistema está representado por las siglas SIS y un círculo de color azul oscuro. Su área de influencia se representa de color azul claro.

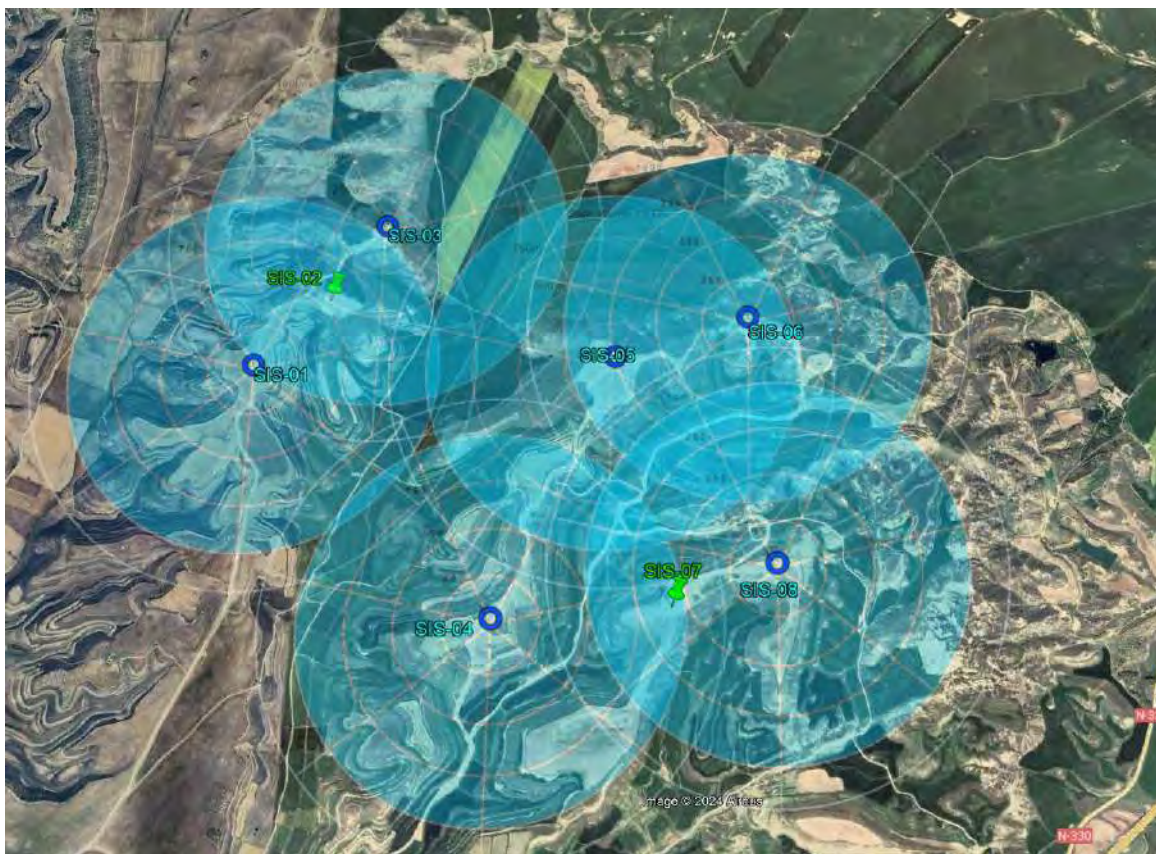
## 2. Localización sistemas 3D Observer

El parque eólico "San Isidro" tiene instalados 6 sistemas anticolidión 3Dobserver **distribuidos de tal forma que protegen la totalidad del parque**. En la siguiente imagen se muestra la localización de cada uno de ellos, así como su área de influencia.

A continuación, se detalla la localización de los sistemas anticolidión instalados y su área de influencia. Cada sistema está representado por las siglas SIS y un círculo de color azul oscuro. Su área de influencia se representa de color azul claro.

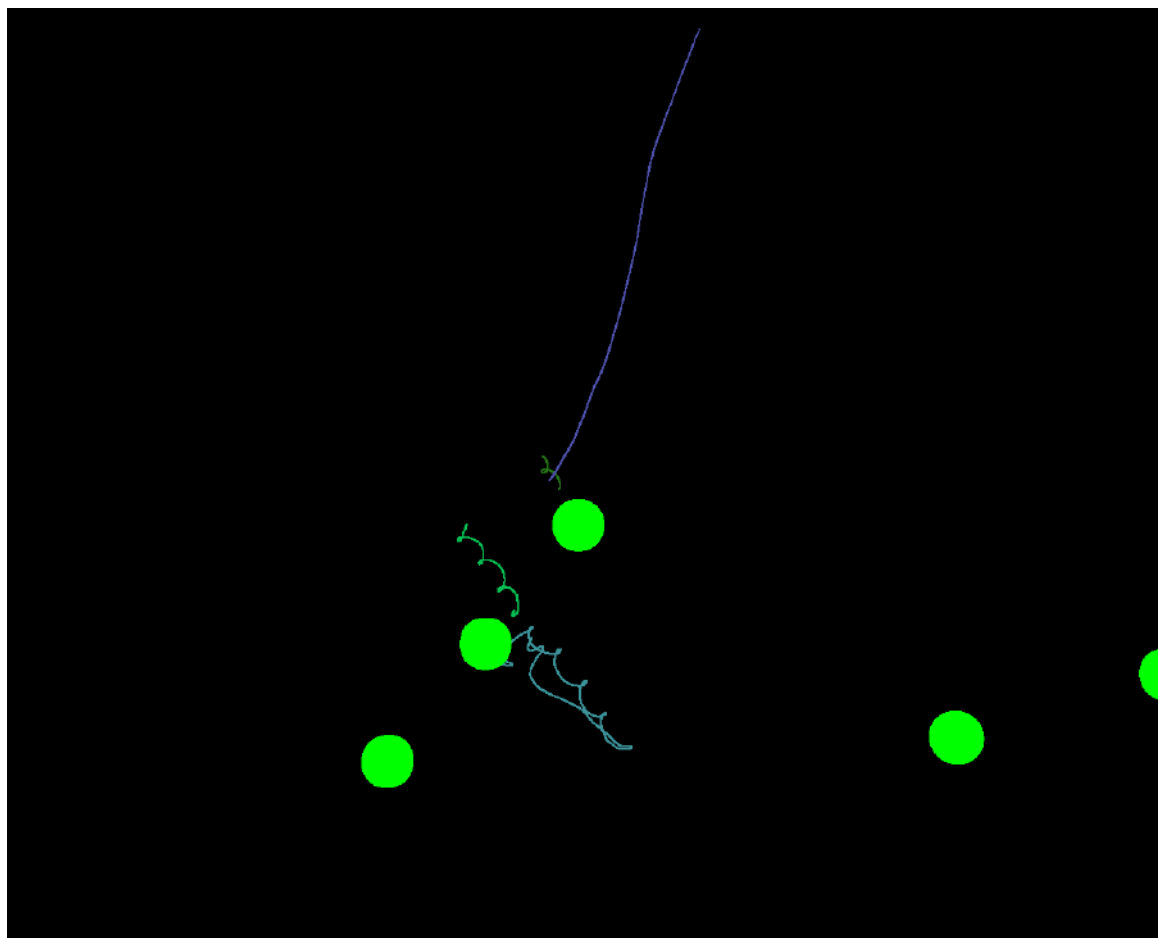
En la siguiente imagen se representan las trayectorias que activan las paradas de los aerogeneradores. Se observan las trayectorias que han activado las paradas de los aerogeneradores controlados, en este caso todas las trayectorias corresponden a vuelos realizados por buitres leonados.
